# Asbestinventarisatetest

Oude Veurnestraat 10, 8900 Ieper

Attestnummer : 20240220-000480.000

Uitgegeven op : 20.02.2024

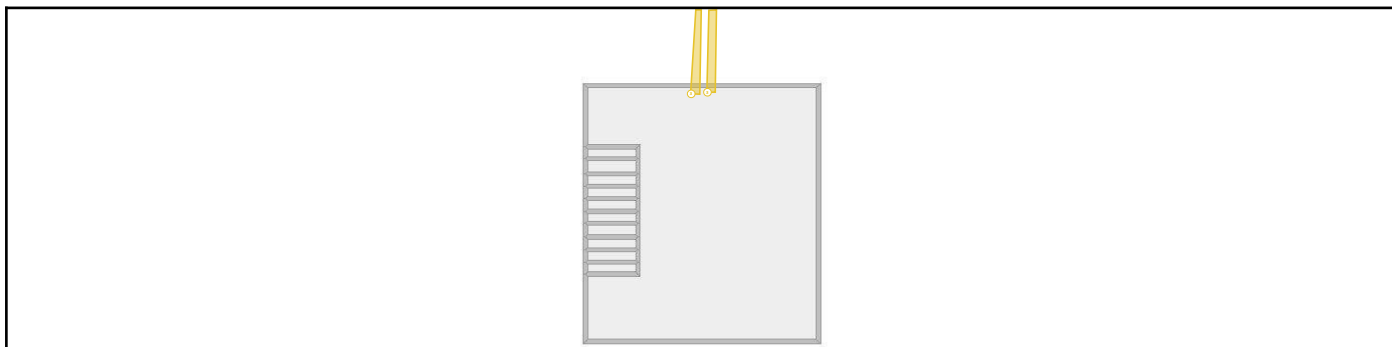
## Plan 1.2: Grondplan Kelder - Doorvoerleidingen

Beschrijving	Type	Actie
3. Doorvoerleidingen Kelder	Asbestmateriaal	Zorgvuldig beheren

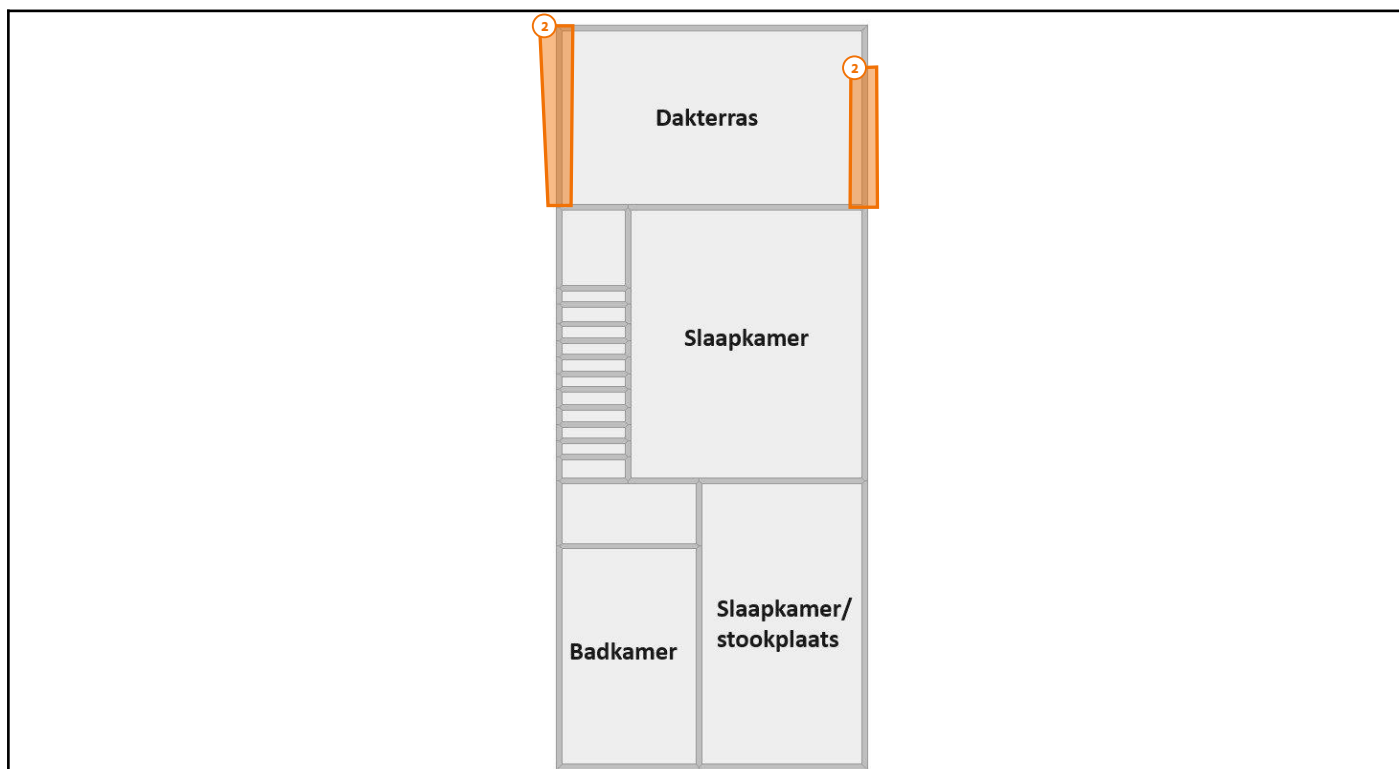
## Plan 1.7: Grondplan 1e VD - Dekstenen Dakterras

Beschrijving	Type	Actie
2. Dekstenen Dakterras	Asbestmateriaal	<a href="#">Verwijderen</a>

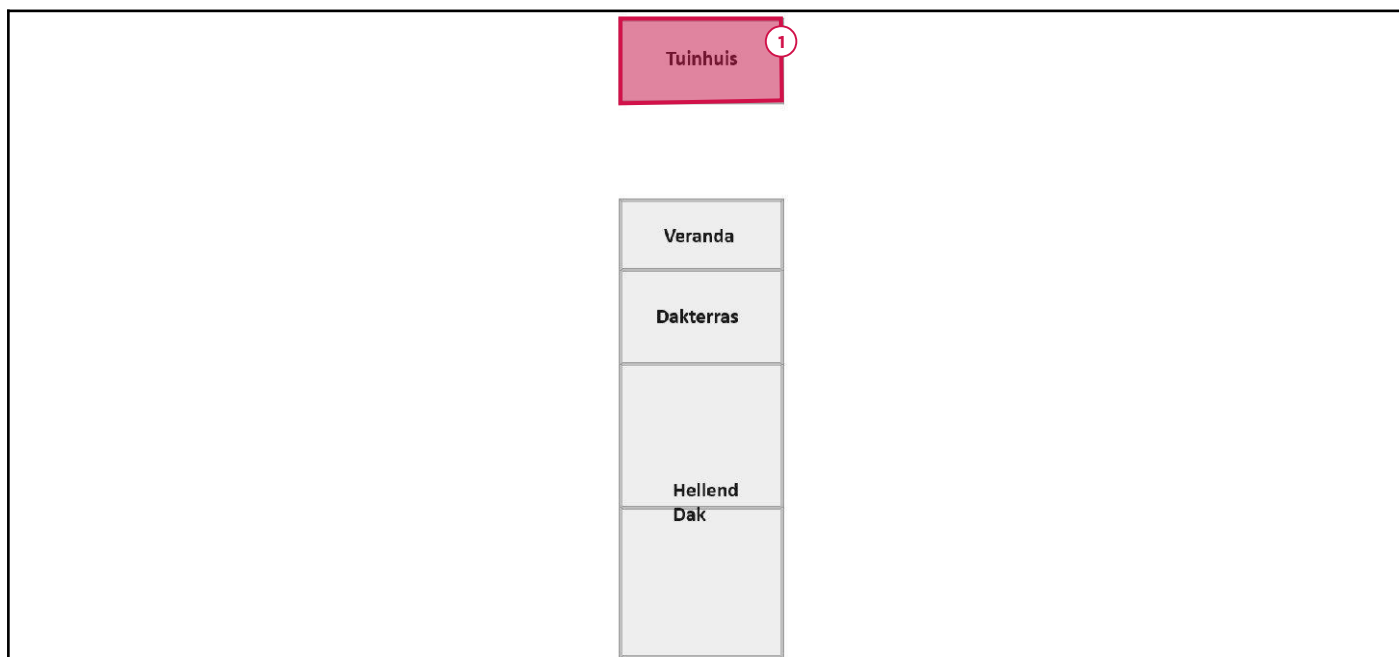
## Plan 2.1: Grondplan Daken - Golfplaten Tuinhuis

Beschrijving	Type	Actie
1. Golfplaten Tuinhuis	Asbestmateriaal	Dringend verwijderen

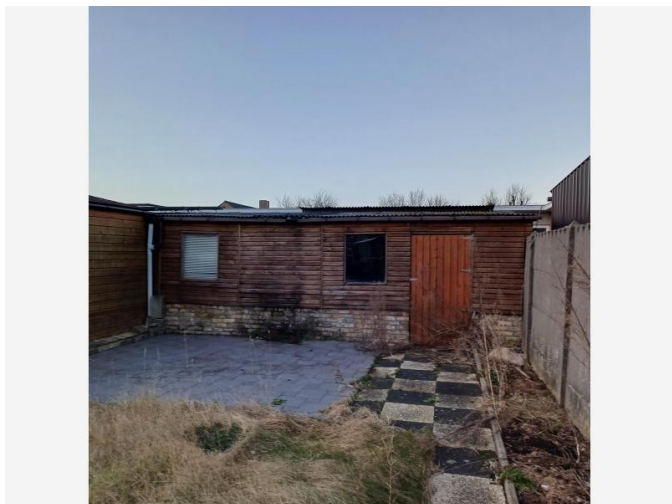
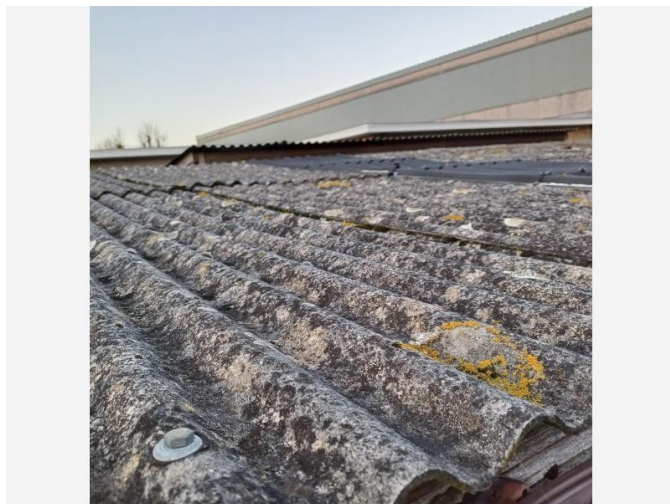
Het asbestmateriaal valt onder de mijlpaal van 2034.

**Dringend verwijderen**

Eindbeoordeling materiaalrisico	Hoog materiaalrisico en/of hoge kans op vezelvrijgave
---------------------------------	---

Gebondenheid	Categorie 1: hechtgebonden in oorsprong
Asbestsoort (vezeltype)	Crocidoliet aanwezig
Asbestconcentratie	Laag (< 50%)
Afschermingsgraad van het gehele materiaal	Geheel of deels (ook) vrij aan de binnenlucht
Toestand van het materiaal	Matig beschadigd, matig verweerd

Beschrijving	Golfplaten Tuinhuis
Omgeving	Grenst aan binnen- en buitenlucht
Primaire drager	Schuin dak
Asbestmateriaal	Dak- en gevelbekleding - Golfplaat
Bindmiddel van asbestmateriaal	Cement
Gebondenheid op basis van bindmiddel	Hecht
Hoeveelheid (oppervlakte - aantal)	<ul style="list-style-type: none"><li>• 15,00 m<sup>2</sup> - 1 stuk</li></ul>
Totale oppervlakte	15,00 m <sup>2</sup>
Eenvoudig bereikbaar	Ja
Bevestigingswijze	<ul style="list-style-type: none"><li>• Geschroefd</li></ul>
Identificatiemethode	Vaststelling zonder monsternamen

- Verwijder dit asbestmateriaal zo snel mogelijk. Volg de toestand goed op.

- Eenvoudige handelingen: mag via doe-het-zelf of door werknemer(s) met opleidingsattest eenvoudige handelingen  
De golfplaten kunnen na zorgvuldig losschroeven verwijderd en afgevoerd worden

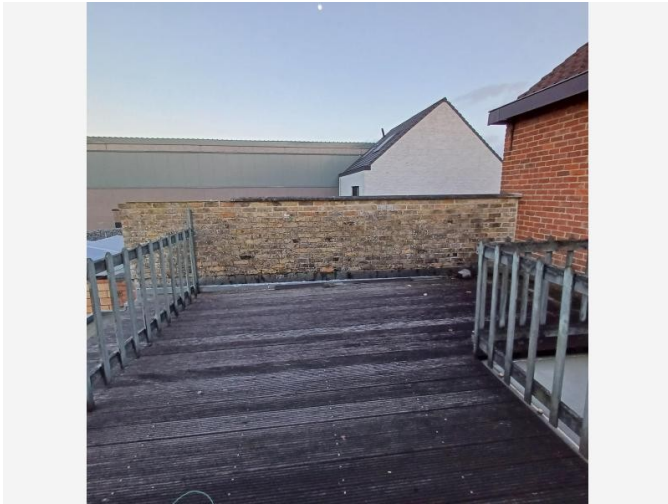
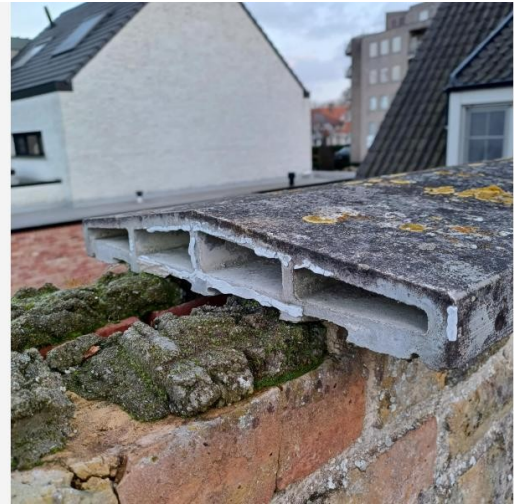
Het asbestmateriaal valt onder de mijlpaal van 2040.

Verwijderen

Eindbeoordeling materiaalrisico	Verhoogd materiaalrisico en/of verhoogde kans op vezelvrijgave
---------------------------------	--

Gebondenheid	Categorie 1: hechtgebonden in oorsprong
Asbestsoort (vezeltype)	Crocidoliet aanwezig
Asbestconcentratie	Laag (< 50%)
Afschermingsgraad van het gehele materiaal	Geheel of deels vrij aan de buitenlucht
Toestand van het materiaal	Matig beschadigd, matig verweerd

Beschrijving	Dekstenen Dakterras
Omgeving	Buiten
Primaire drager	Wand buitenschil
Asbestmateriaal	Deksteen, muurkap - Hol
Bindmiddel van asbestmateriaal	Cement
Gebondenheid op basis van bindmiddel	Hecht
Hoeveelheid (oppervlakte - dikte - aantal)	• 3,00 m <sup>2</sup> - 5,00 cm - 1 stuk
Totaal volume	0,15 m <sup>3</sup>
Eenvoudig bereikbaar	Ja
Bevestigingswijze	• Verlijmd, ingegoten, versmeerd
Identificatiemethode	Vaststelling zonder monsternamen

- Verwijder dit asbestmateriaal zo snel mogelijk. Volg de toestand goed op.

- Eenvoudige handelingen: mag via doe-het-zelf of door werknemer(s) met opleidingsattest eenvoudige handelingen  
De dekstenen kunnen na zorgvuldig losmaken verwijderd en afgevoerd worden

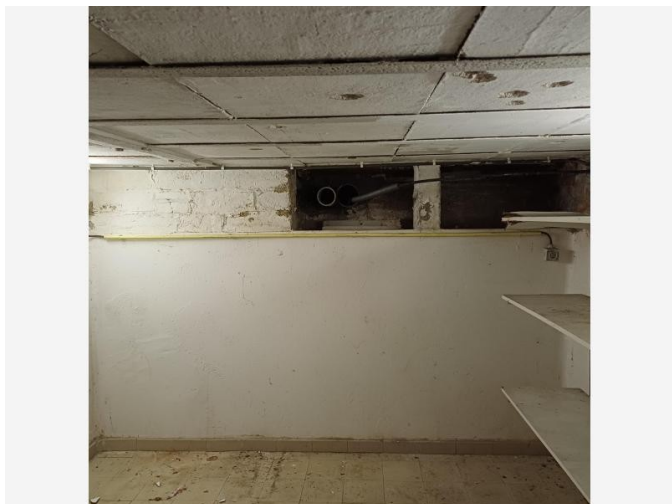
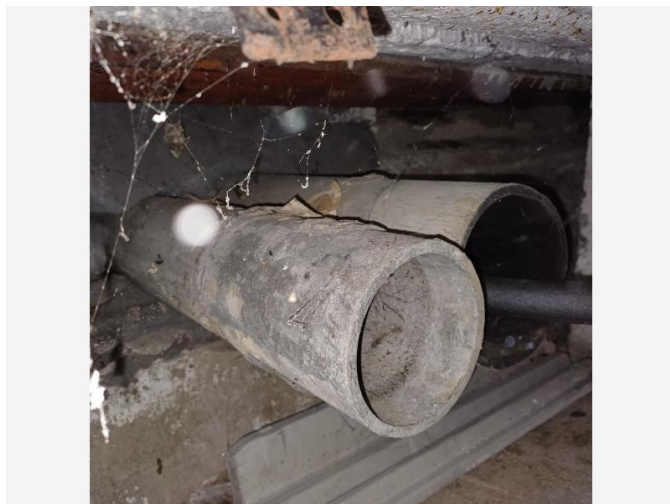
Het asbestmateriaal valt onder de mijlpaal van 2040.

Zorgvuldig beheren

Eindbeoordeling materiaalrisico	Laag materiaalrisico en/of verlaagde kans op vezelvrijgave
---------------------------------	--

Gebondenheid	Categorie 1: hechtgebonden in oorsprong
Asbestsoort (vezeltype)	Crocidoliet aanwezig
Asbestconcentratie	Laag (< 50%)
Afschermingsgraad van het gehele materiaal	Geheel of deels (ook) vrij aan de binnenlucht
Toestand van het materiaal	Onbeschadigd, niet verweerd

Beschrijving	Doorvoerleidingen Kelder
Omgeving	Binnen
Primaire drager	Sanitaire infrastructuur en uitrusting (toe- en afvoer)
Asbestmateriaal	Buis, koker, leiding, pijp, doorvoer
Bindmiddel van asbestmateriaal	Cement
Gebondenheid op basis van bindmiddel	Hecht
Hoeveelheid (lengte - omtrek - dikte - aantal)	<ul style="list-style-type: none"><li>• 4,00 m - 30,00 cm - 1,00 cm - 1 stuk</li></ul>
Totaal volume	0,012 m <sup>3</sup>
Eenvoudig bereikbaar	Nee <ul style="list-style-type: none"><li>• Verwijdering tast de bouwkundige integriteit aan.</li></ul>
Bevestigingswijze	<ul style="list-style-type: none"><li>• Verlijmd, ingegoten, versmeerd</li></ul>

- Zorg voor een veilig beheer en verwijder dit asbestmateriaal wanneer het bij werken eenvoudig bereikbaar wordt. Controleer de toestand jaarlijks op wijzigingen.

- Eenvoudige handelingen: mag via doe-het-zelf of door werknemer(s) met opleidingsattest eenvoudige handelingen  
De doorvoerleidingen kunnen bij werken weggehaald worden na zorgvuldig uitbreken van het omliggende metselwerk/beton

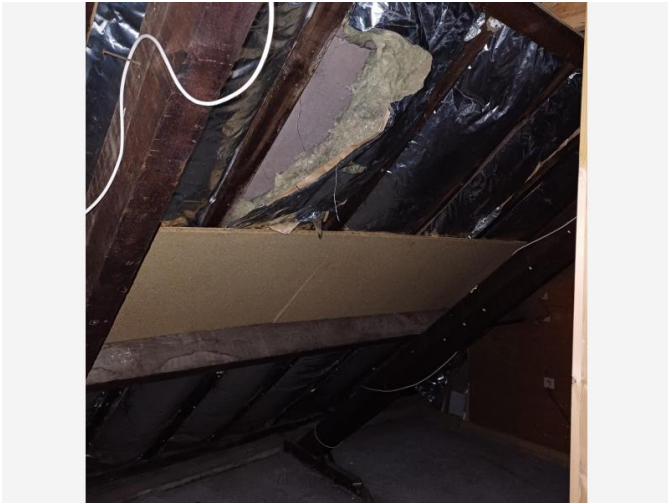
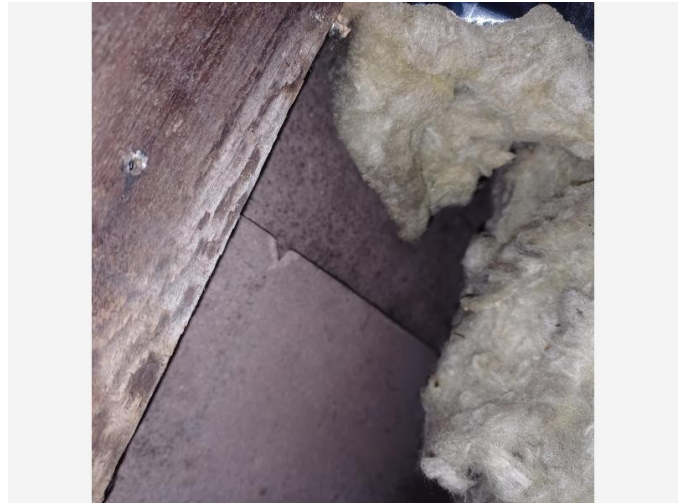
Geen asbest

#	Type	Referentie	Resultaat
4.1	Puntmonster	Onderdak	Geen asbest

Beschrijving	Onderdakplaten
Omgeving	Binnen
Primaire drager	Schuin dak
Bindmiddel van materiaal	Cement

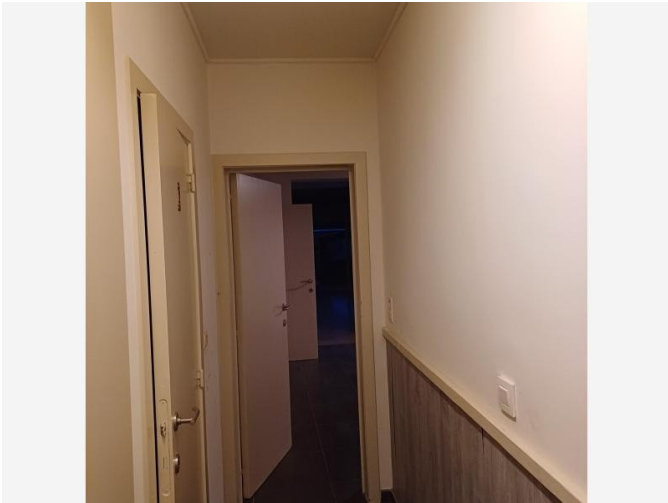
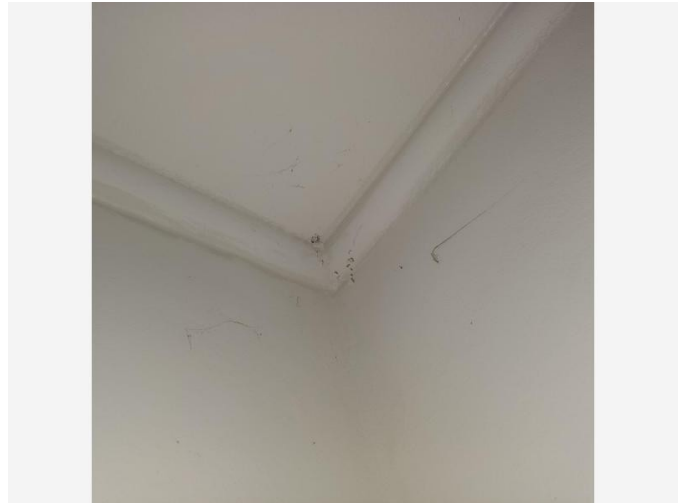
Geen asbest

#	Type	Referentie	Resultaat
5.1	Mengmonster	Pleister Plafonds	Geen asbest

Beschrijving	Pleister Plafonds
Omgeving	Binnen
Primaire drager	Plafond

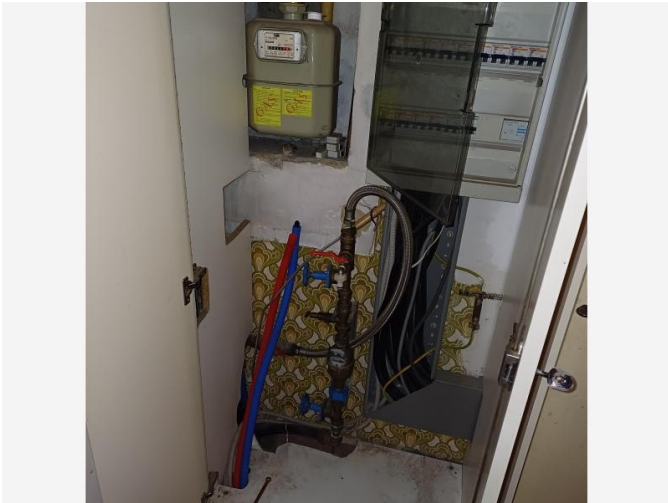
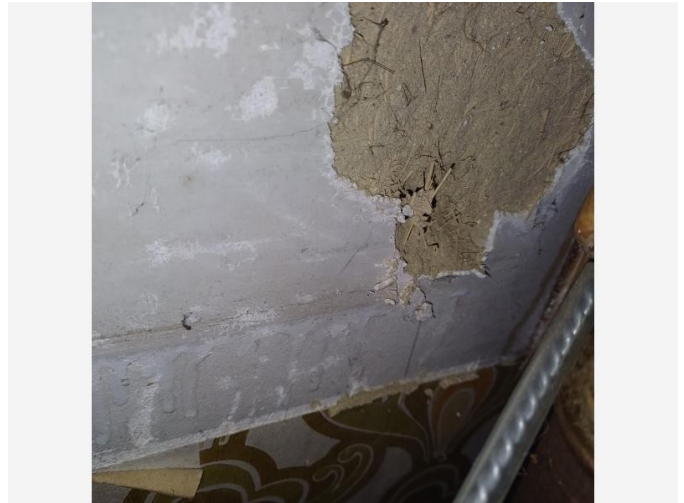
Geen asbest

#	Type	Referentie	Resultaat
6.1	Mengmonster	Pleister Muren	Geen asbest

Beschrijving	Pleister Muren
Omgeving	Binnen
Primaire drager	Binnenwand
