# Asbestinventarisatetest

Poperingestraat 13, 8920 Langemark-Poelkapelle

Attestnummer : 20240324-000103.000

## Niet-asbestveilig

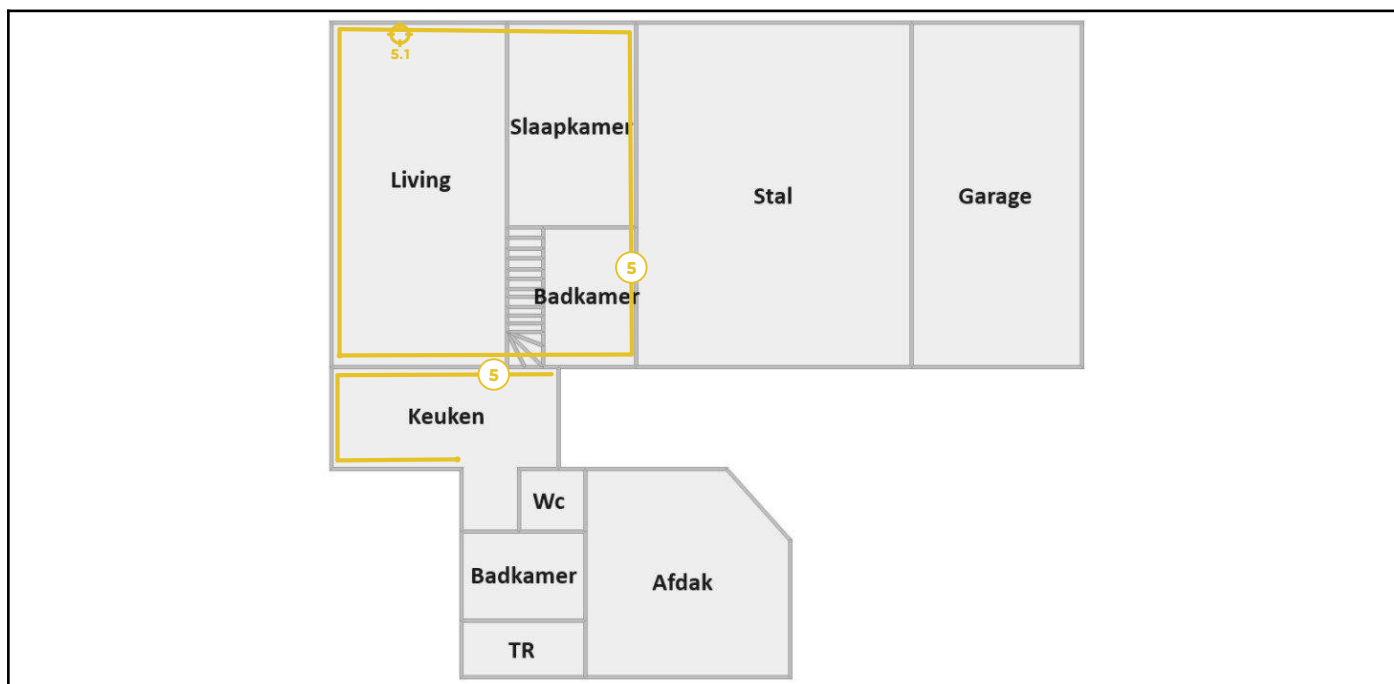
## Plan 1.1: Grondplan GLV - Menuiserieplaten Binnenmuren

Beschrijving	Type	Actie
5. Menuiserieplaten Binnenmuren	Asbestmateriaal	Zorgvuldig beheren
5.1 Code: Plaat muur	Puntmonster	-

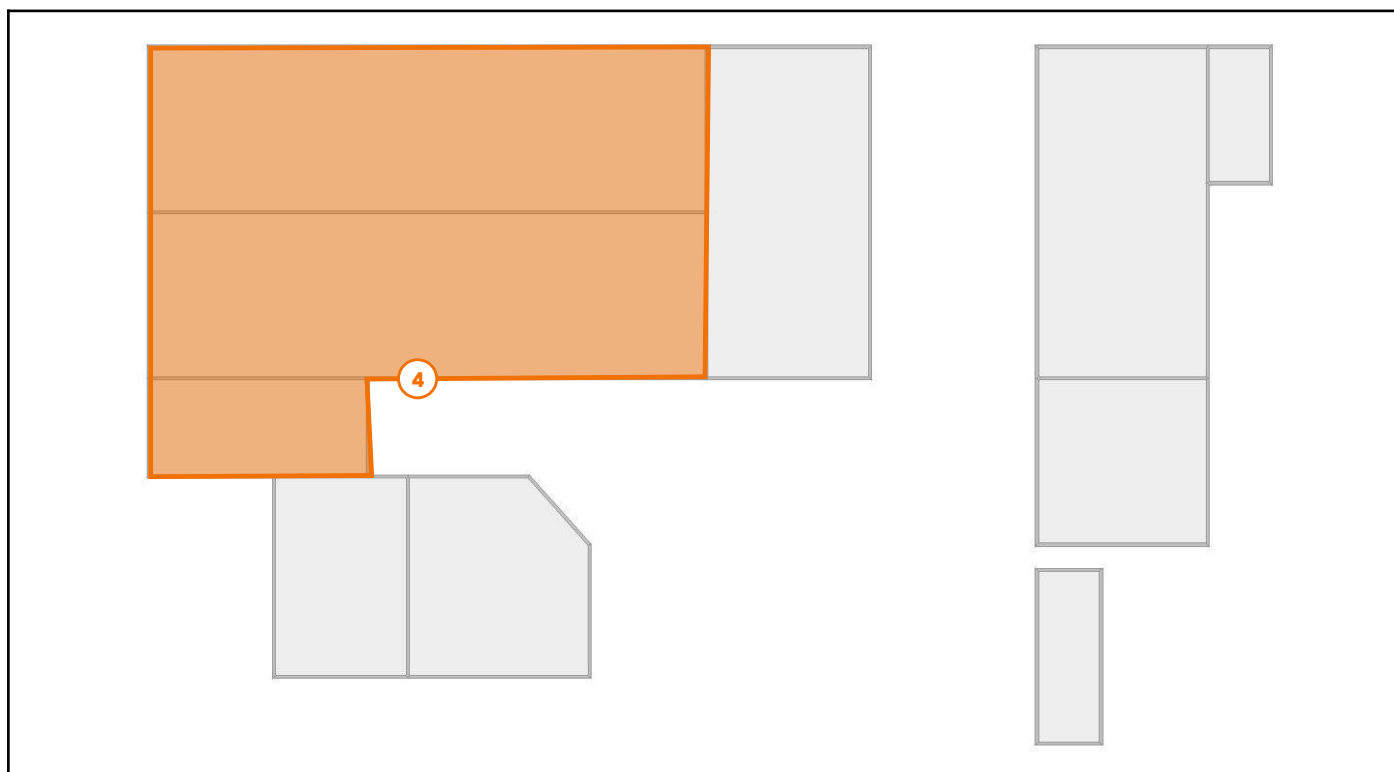
## Plan 1.6: Grondplan Daken - Onderdakplaten Woning

Beschrijving	Type	Actie
4. Onderdakplaten Woning	Asbestmateriaal	Maatregelen nemen

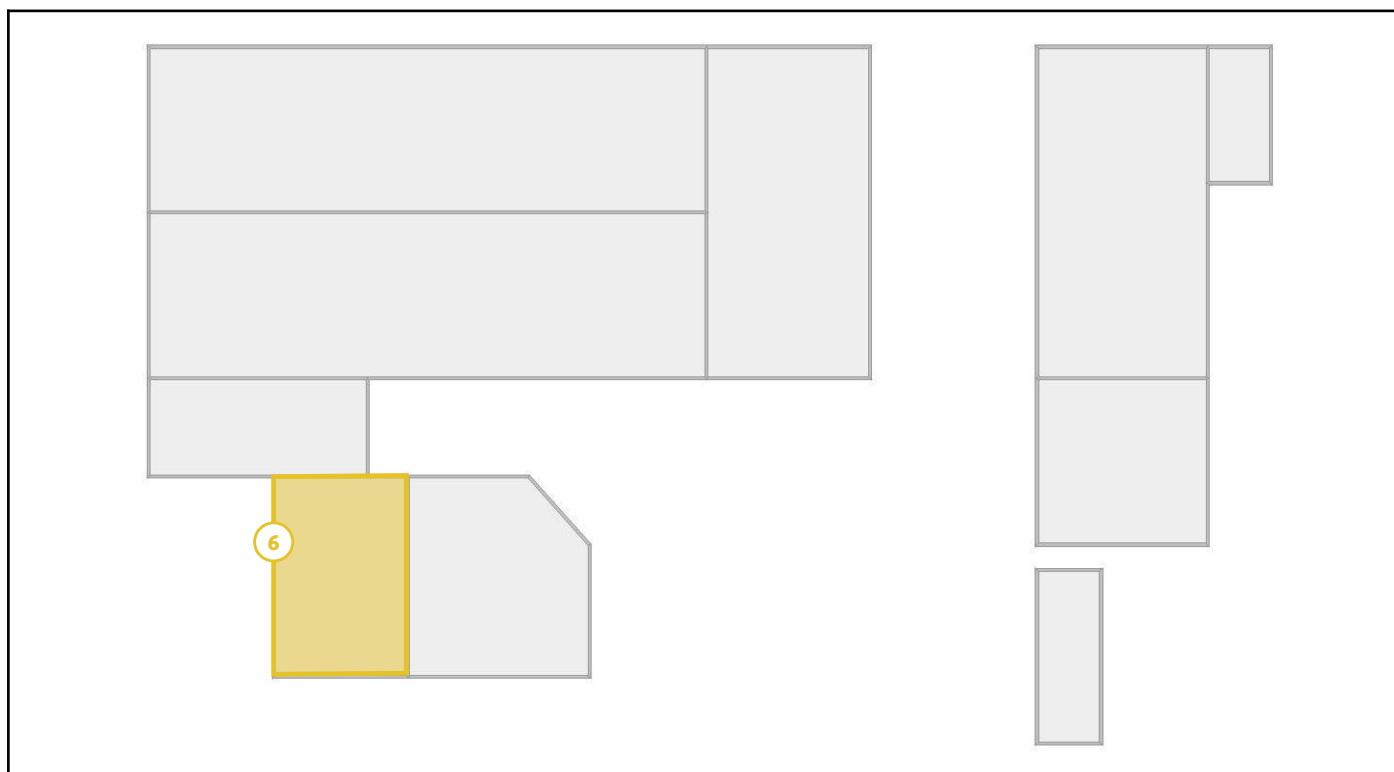
## Plan 1.7: Grondplan Daken Roofing Achterbouw

Beschrijving	Type	Actie
6. Roofing Achterbouw	Asbestmateriaal	Zorgvuldig beheren

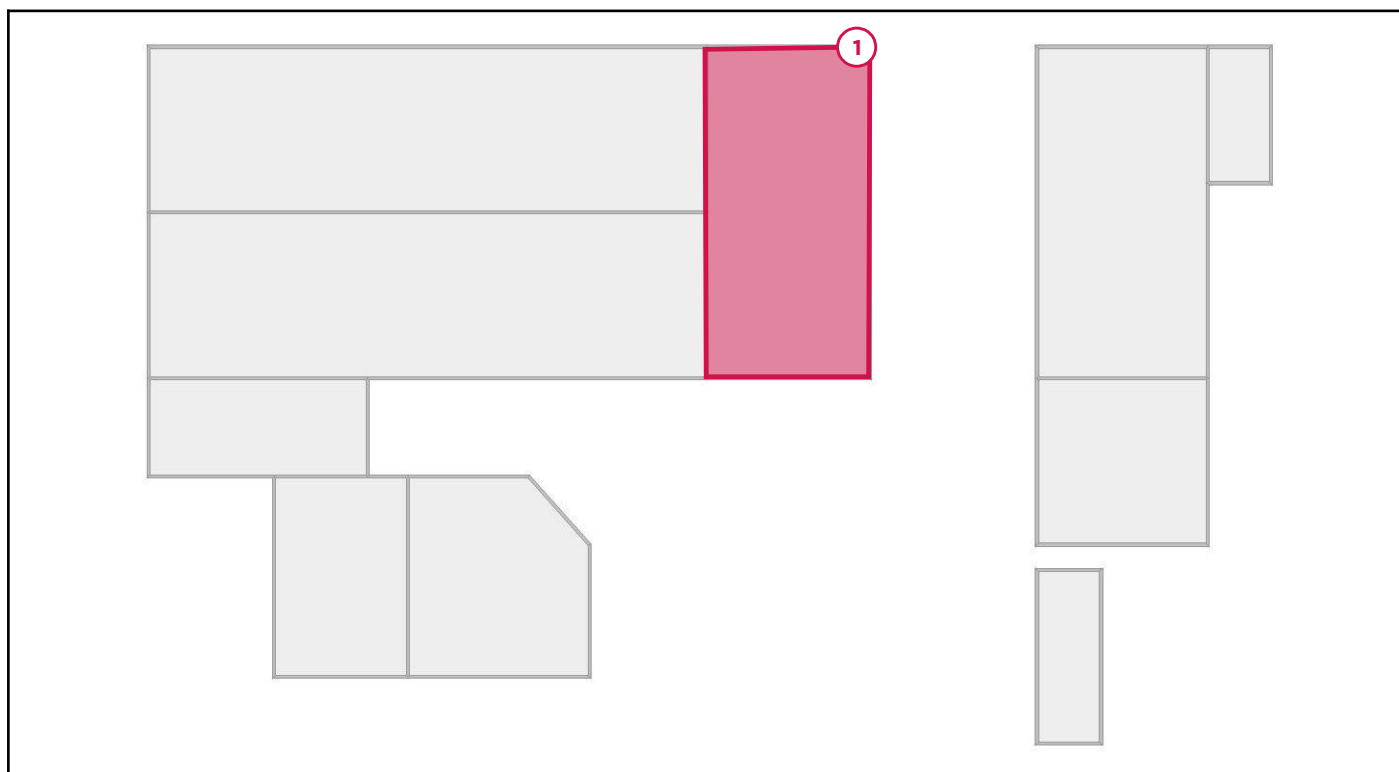
## Plan 1.8: Grondplan Daken - Golfplaten Garage

Beschrijving	Type	Actie
1. Golfplaten Garage	Asbestmateriaal	Dringend verwijderen

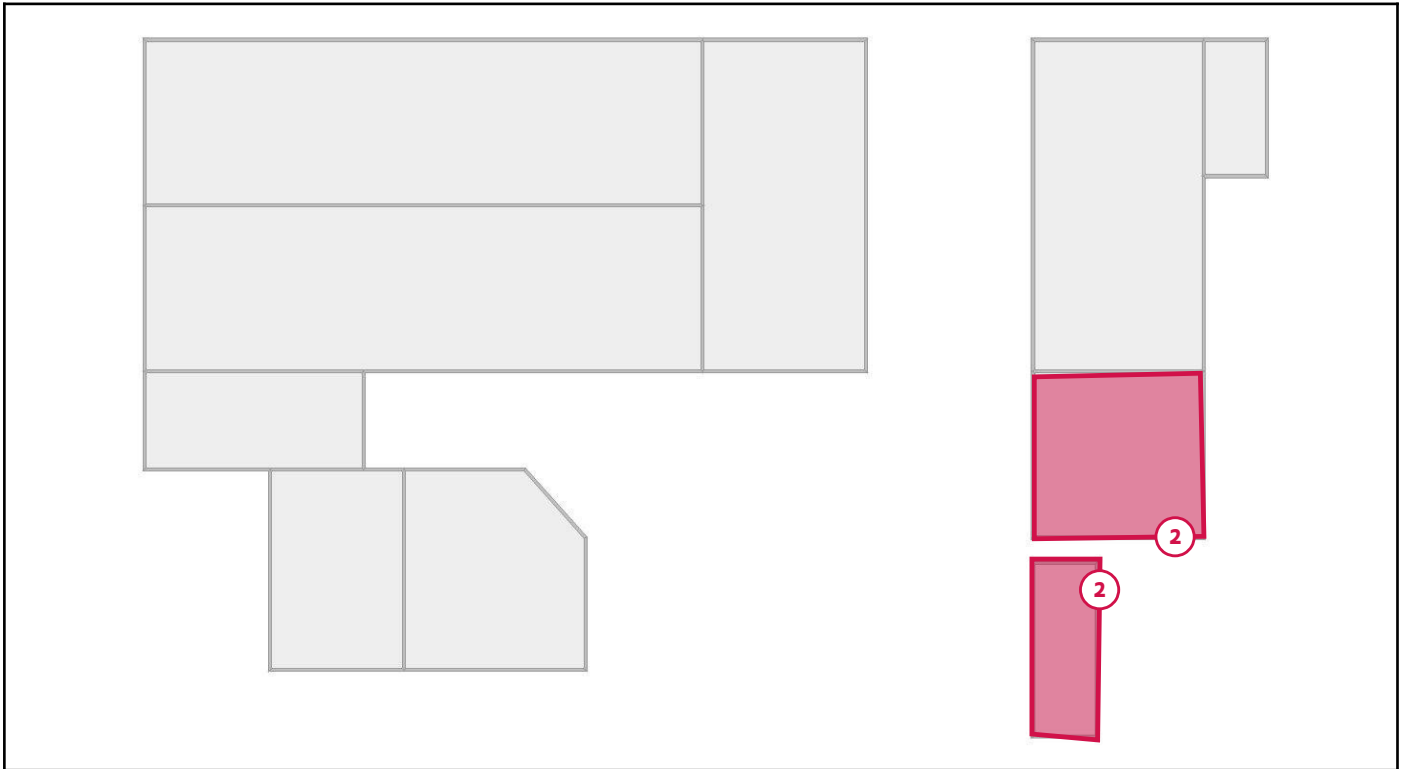
## Plan 2.2: Grondplan Daken - Golfplaten Dak Bijgebouw

Beschrijving	Type	Actie
2. Golfplaten Dak Bijgebouw	Asbestmateriaal	Dringend verwijderen

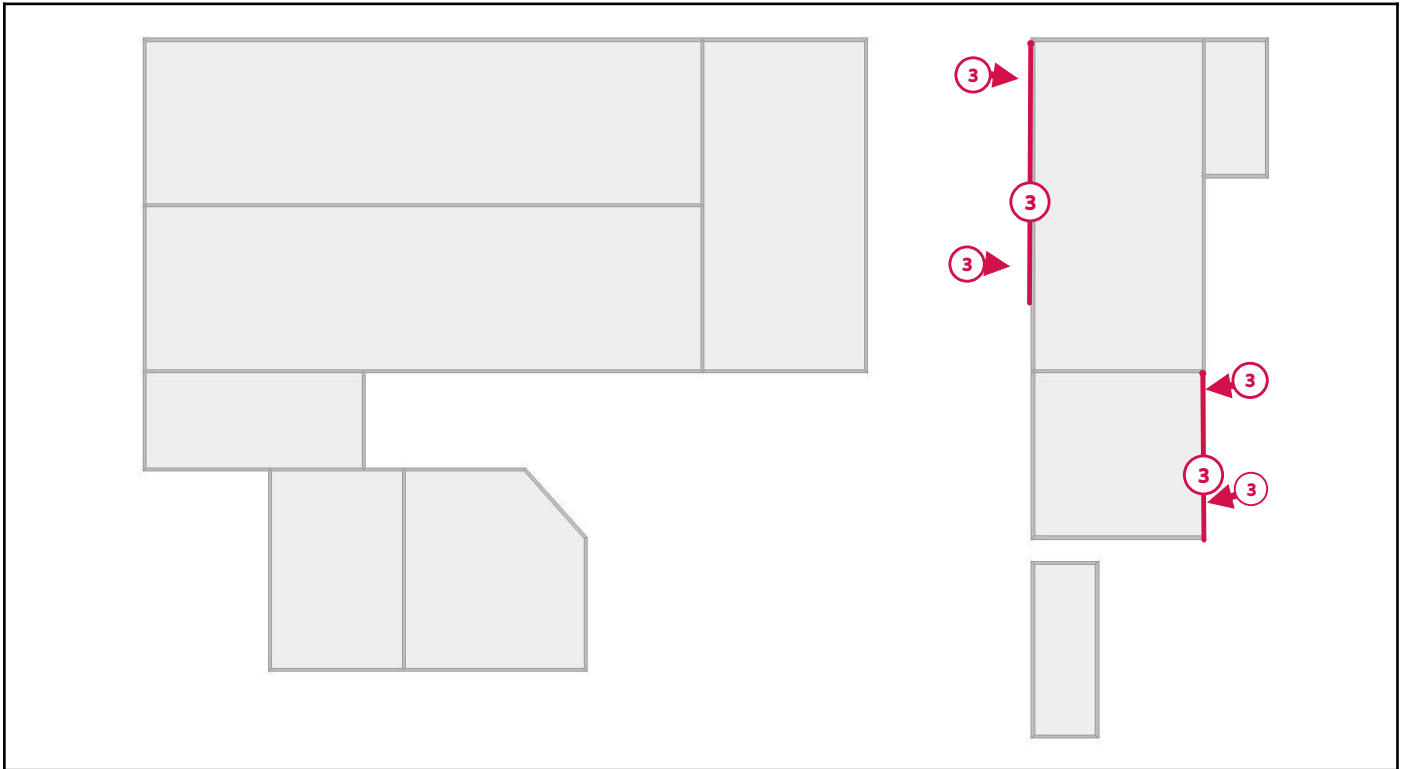
## Plan 2.3: Grondplan Daken - Golfplaten Wanden Bijgebouw

Beschrijving	Type	Actie
3. Golfplaten Wanden Bijgebouw	Asbestmateriaal	<b>Dringend verwijderen</b>

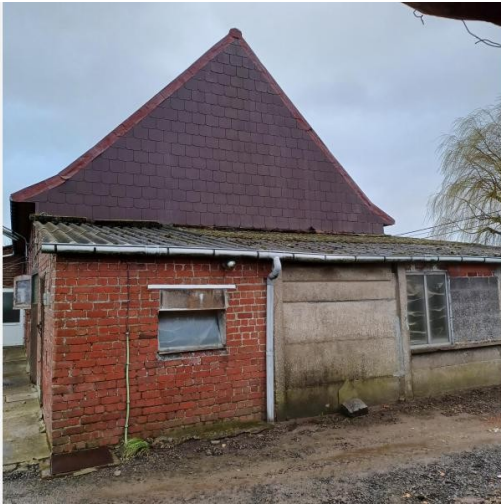
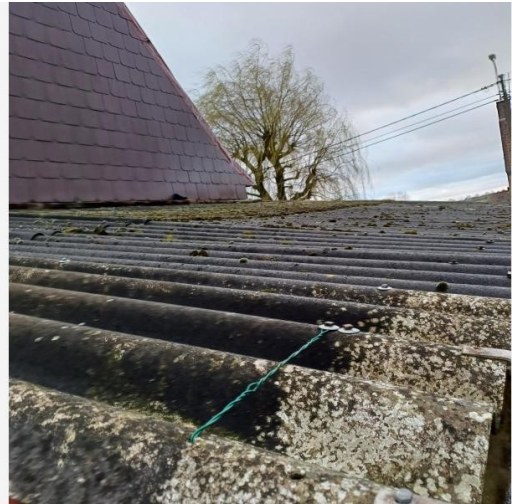
Eindbeoordeling materiaalrisico	Hoog materiaalrisico en/of hoge kans op vezelvrijgave
---------------------------------	---

Gebondenheid	Categorie 1: hechtgebonden in oorsprong
Asbestsoort (vezeltype)	Crocidoliet aanwezig
Asbestconcentratie	Laag (< 50%)
Afschermingsgraad van het gehele materiaal	Geheel of deels (ook) vrij aan de binnenlucht
Toestand van het materiaal	Matig beschadigd, matig verweerd

Beschrijving	Golfplaten Garage
Omgeving	Grenst aan binnen- en buitenlucht
Primaire drager	Schuin dak
Asbestmateriaal	Dak- en gevelbekleding - Golfplaat
Bindmiddel van asbestmateriaal	Cement
Gebondenheid op basis van bindmiddel	Hecht
Hoeveelheid (oppervlakte - aantal)	<ul style="list-style-type: none"><li>65,00 m<sup>2</sup> - 1 stuk</li></ul>
Totale oppervlakte	65,00 m <sup>2</sup>
Eenvoudig bereikbaar	Ja
Bevestigingswijze	<ul style="list-style-type: none"><li>Geschroefd</li></ul>
Identificatiemethode	Vaststelling zonder monsternamen

**Dringend verwijderen**

- Verwijder dit asbestmateriaal zo snel mogelijk. Volg de toestand goed op.

- Eenvoudige handelingen: mag via doe-het-zelf of door werknemer(s) met opleidingsattest eenvoudige handelingen  
De golfplaten kunnen na zorgvuldig losschroeven verwijderd en afgevoerd worden

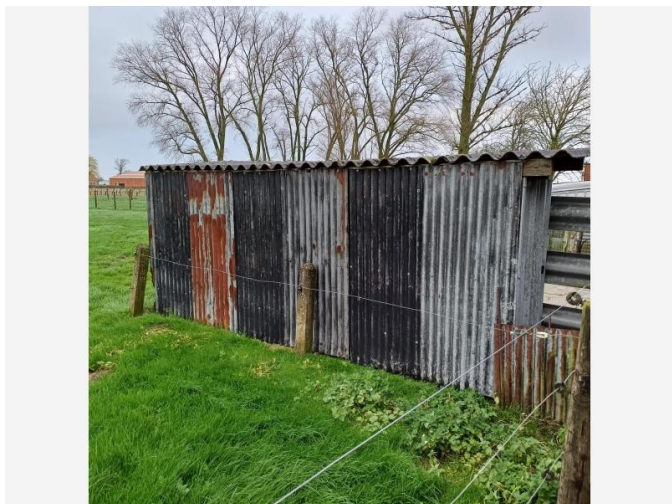
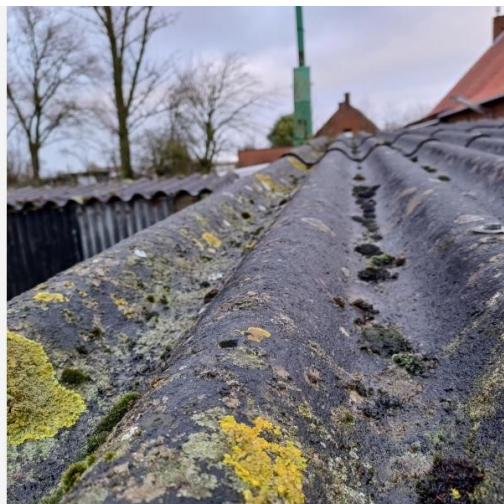
Eindbeoordeling materiaalrisico	Hoog materiaalrisico en/of hoge kans op vezelvrijgave
---------------------------------	---

Gebondenheid	Categorie 1: hechtgebonden in oorsprong
Asbestsoort (vezeltype)	Crocidoliet aanwezig
Asbestconcentratie	Laag (< 50%)
Afschermingsgraad van het gehele materiaal	Geheel of deels (ook) vrij aan binnenluchtstromen
Toestand van het materiaal	Matig beschadigd, matig verweerd

Beschrijving	Golfplaten Dak Bijgebouw
Omgeving	Grenst aan binnen- en buitenlucht
Primaire drager	Schuin dak
Asbestmateriaal	Dak- en gevelbekleding - Golfplaat
Bindmiddel van asbestmateriaal	Cement
Gebondenheid op basis van bindmiddel	Hecht
Hoeveelheid (oppervlakte - aantal)	<ul style="list-style-type: none"><li>• 45,00 m<sup>2</sup> - 1 stuk</li></ul>
Totale oppervlakte	45,00 m <sup>2</sup>
Eenvoudig bereikbaar	Ja
Bevestigingswijze	<ul style="list-style-type: none"><li>• Geschroefd</li></ul>
Identificatiemethode	Vaststelling zonder monsternamen

**Dringend verwijderen**

- Verwijder dit asbestmateriaal zo snel mogelijk. Volg de toestand goed op.

- Eenvoudige handelingen: mag via doe-het-zelf of door werknemer(s) met opleidingsattest eenvoudige handelingen  
De golfplaten kunnen na zorgvuldig losschroeven verwijderd en afgevoerd worden

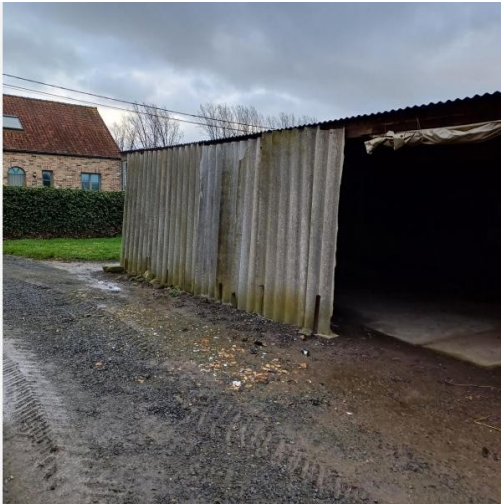
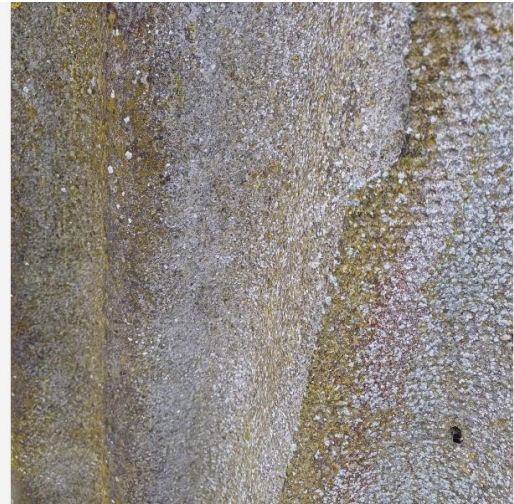
Eindbeoordeling materiaalrisico	Hoog materiaalrisico en/of hoge kans op vezelvrijgave
---------------------------------	---

Gebondenheid	Categorie 1: hechtgebonden in oorsprong
Asbestsoort (vezeltype)	Crocidoliet aanwezig
Asbestconcentratie	Laag (< 50%)
Afschermingsgraad van het gehele materiaal	Geheel of deels (ook) vrij aan de binnenlucht
Toestand van het materiaal	Matig beschadigd, matig verweerd

Beschrijving	Golfplaten Wanden Bijgebouw
Omgeving	Grenst aan binnen- en buitenlucht
Primaire drager	Wand buitenschil
Asbestmateriaal	Dak- en gevelbekleding - Golfplaat
Bindmiddel van asbestmateriaal	Cement
Gebondenheid op basis van bindmiddel	Hecht
Hoeveelheid (oppervlakte - aantal)	• 40,00 m <sup>2</sup> - 1 stuk
Totale oppervlakte	40,00 m <sup>2</sup>
Eenvoudig bereikbaar	Ja
Bevestigingswijze	• Geschroefd
Identificatiemethode	Vaststelling zonder monsternamen

**Dringend verwijderen**

- Verwijder dit asbestmateriaal zo snel mogelijk. Volg de toestand goed op.

- Eenvoudige handelingen: mag via doe-het-zelf of door werknemer(s) met opleidingsattest eenvoudige handelingen  
De golfplaten kunnen na zorgvuldig losschroeven verwijderd en afgevoerd worden

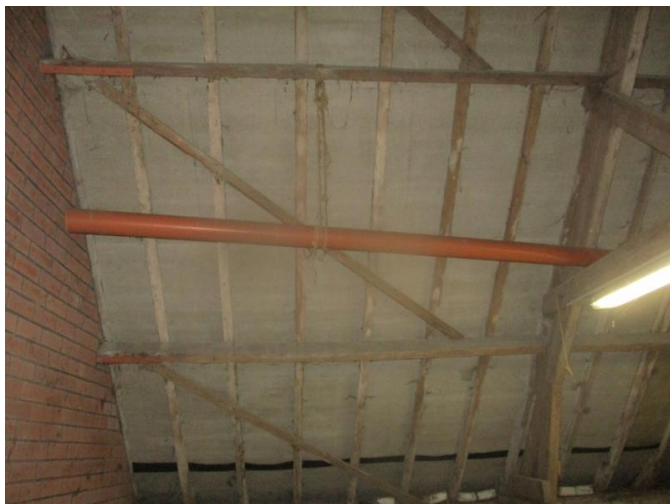
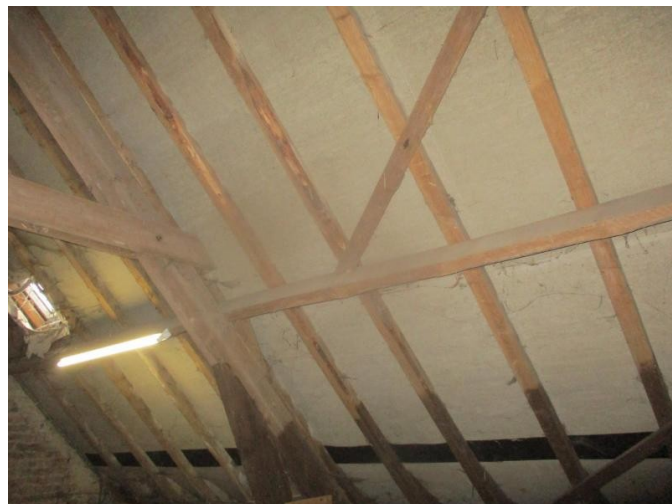
Eindbeoordeling materiaalrisico	Verhoogd materiaalrisico en/of verhoogde kans op vezelvrijgave
---------------------------------	--

Gebondenheid	Categorie 1: hechtgebonden in oorsprong
Asbestsoort (vezeltype)	Crocidoliet aanwezig
Asbestconcentratie	Laag (< 50%)
Afschermingsgraad van het gehele materiaal	Geheel of deels (ook) vrij aan de binnenlucht
Toestand van het materiaal	Licht beschadigd, licht verweerd. Intact materiaal type Pical – asbestboard of categorie III 'gebondenheid'

Beschrijving	Onderdakplaten Woning
Omgeving	Binnen
Primaire drager	Schuin dak
Asbestmateriaal	Plaat, paneel, tablet - Type Menuiserite
Bindmiddel van asbestmateriaal	Cement
Gebondenheid op basis van bindmiddel	Hecht
Hoeveelheid (oppervlakte - dikte - aantal)	• 260,00 m <sup>2</sup> - 0,32 cm - 1 stuk
Totaal volume	0,832 m <sup>3</sup>

<b>Eenvoudig bereikbaar</b>	Nee <ul style="list-style-type: none"><li>Het asbestmateriaal is bedekt (uitgezonderd laag verf, coating, behang, kunststof, textiel) en het wegnemen van het bedekkende materiaal kan niet zonder het bedekkende materiaal te beschadigen.</li></ul>
<b>Bevestigingswijze</b>	<ul style="list-style-type: none"><li>Genageld, geniet</li></ul>
<b>Identificatiemethode</b>	Vaststelling zonder monsternamen
<b>Destructieve handeling voor identificatie</b>	Nee

Maatregelen nemen

- Zorg voor een veilig beheer en verwijder dit asbestmateriaal wanneer het bij werken eenvoudig bereikbaar wordt. Controleer de toestand jaarlijks op wijzigingen.

- Eenvoudige handelingen: mag via doe-het-zelf of door werknemer(s) met opleidingsattest eenvoudige handelingen  
De onderdakplaten kunnen na zorgvuldig losmaken verwijderd en afgevoerd worden op het moment dat de dakbedekking ooit vervangen wordt

Het dak mag bij wijze van beschermende maatregel langs de binnenkant geïsoleerd worden

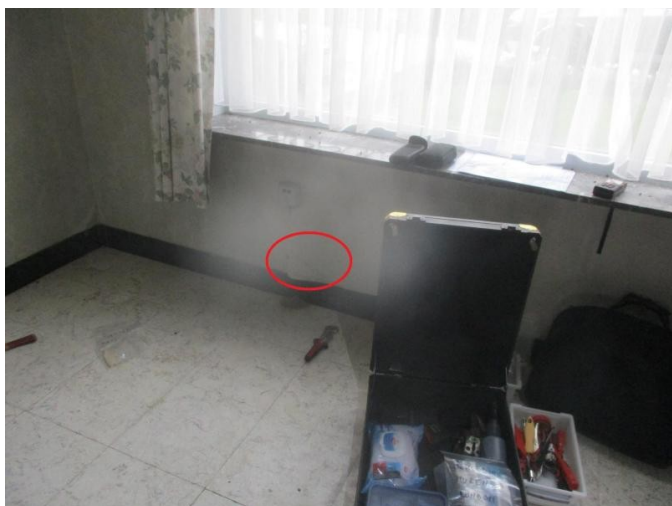
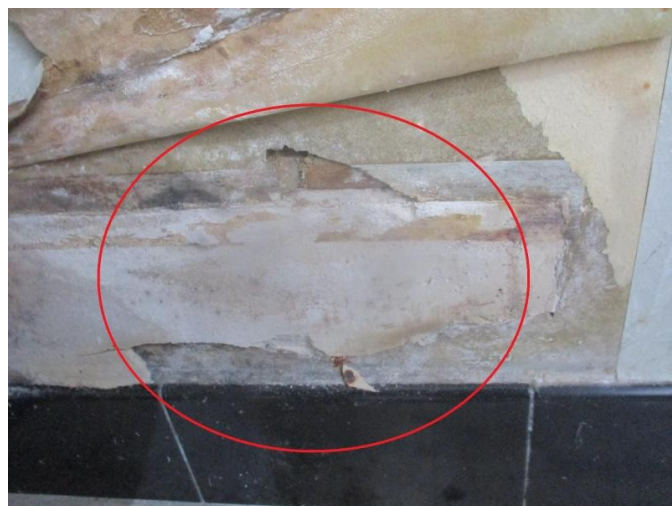
Eindbeoordeling materiaalrisico	Laag materiaalrisico en/of verlaagde kans op vezelvrijgave
---------------------------------	--

Gebondenheid	Categorie 1: hechtgebonden in oorsprong
Asbestsoort (vezeltype)	Alleen chrysotiel
Asbestconcentratie	Laag (< 50%)
Afschermingsgraad van het gehele materiaal	Geheel of deels (ook) vrij aan de binnenlucht
Toestand van het materiaal	Licht beschadigd, licht verweerd. Intact materiaal type Pical – asbestboard of categorie III 'gebondenheid'

#	Type	Referentie	Resultaat
5.1	Puntmonster	Plaat muur	Chrysotiel

Beschrijving	Menuiserieplaten Binnenmuren
Omgeving	Binnen
Primaire drager	Binnenwand
Asbestmateriaal	Plaat, paneel, tablet - Type Menuiserie
Bindmiddel van asbestmateriaal	Cement
Gebondenheid op basis van bindmiddel	Hecht
Hoeveelheid (oppervlakte - dikte - aantal)	• 105,00 m <sup>2</sup> - 0,32 cm - 1 stuk

Zorgvuldig beheren

- Verwijder dit asbestmateriaal zo snel mogelijk. Volg de toestand goed op.

- Eenvoudige handelingen: mag via doe-het-zelf of door werknemer(s) met opleidingsattest eenvoudige handelingen  
De platen kunnen na zorgvuldig losmaken verwijderd en afgevoerd worden

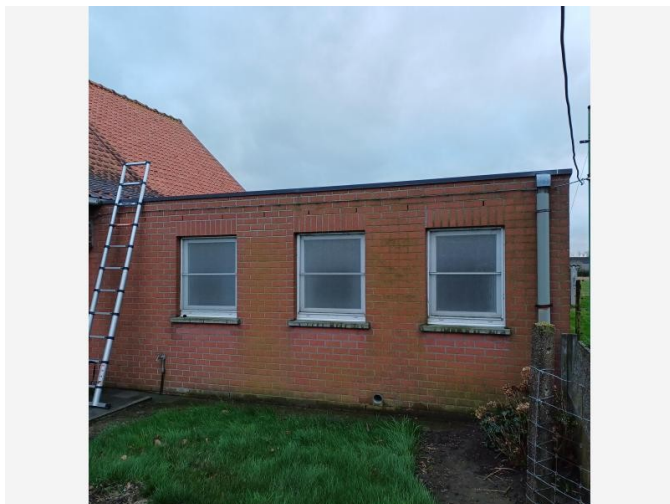
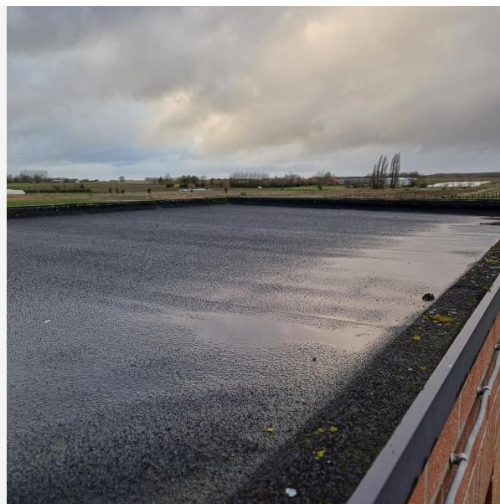
Eindbeoordeling materiaalrisico	Laag materiaalrisico en/of verlaagde kans op vezelvrijgave
---------------------------------	--

Gebondenheid	Categorie 1: hechtgebonden in oorsprong
Asbestsoort (vezeltype)	Crocidoliet aanwezig
Asbestconcentratie	Laag (< 50%)
Afschermingsgraad van het gehele materiaal	Geheel of deels vrij aan de buitenlucht
Toestand van het materiaal	Onbeschadigd, niet verweerd

Beschrijving	Roofing Achterbouw
Omgeving	Buiten
Primaire drager	Plat dak
Asbestmateriaal	Dak- en gevelbekleding - Roofing
Bindmiddel van asbestmateriaal	Bitumen (roofing, teer, asfalt)
Gebondenheid op basis van bindmiddel	Hecht
Hoeveelheid (oppervlakte - aantal)	<ul style="list-style-type: none"><li>• 30,00 m<sup>2</sup> - 1 stuk</li></ul>
Totale oppervlakte	30,00 m <sup>2</sup>
Eenvoudig bereikbaar	Nee <ul style="list-style-type: none"><li>• Verwijdering tast de bouwkundige integriteit aan.</li></ul>
Bevestigingswijze	<ul style="list-style-type: none"><li>• Verlijmd, ingegoten, versmeerd</li></ul>

<b>Identificatiemethode</b>	Vaststelling zonder monstername  Motivatie: Groot risico op structurele gevolgschade (lekschade, werking installatie,...)
<b>Destructieve handeling voor identificatie</b>	Nee
<b>Opmerking</b>	<p>Het is niet mogelijk om een staal tot op de primaire drager te nemen zonder het normaal gebruik van het gebouw in het gedrang te brengen. In een beperkt aantal gevallen werd voor 2001 asbest verwerkt in roofing, alle roofing van voor 2001 is bijgevolg verdacht tot het tegendeel is bewezen. Dit betekent niet noodzakelijk dat deze roofing asbest bevat. Dient bij werken door de uitvoerder van de werken nagegaan te worden via monstername</p>

Zorgvuldig beheren

- Zorg voor een veilig beheer. Vermijd het beschadigen van het asbestmateriaal. Controleer de toestand jaarlijks op wijzigingen.

- Eenvoudige handelingen: mag via doe-het-zelf of door werknemer(s) met opleidingsattest eenvoudige handelingen  
Eerst en vooral dient eventuele aanwezigheid van asbest in de roofing nagegaan te worden via monstername. (is hier niet bewezen) Bij effectieve aanwezigheid de roofing zorgvuldig losmaken en verwijderen

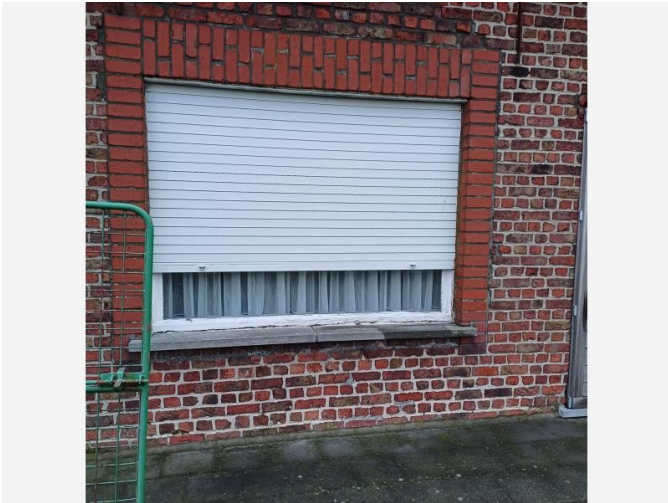
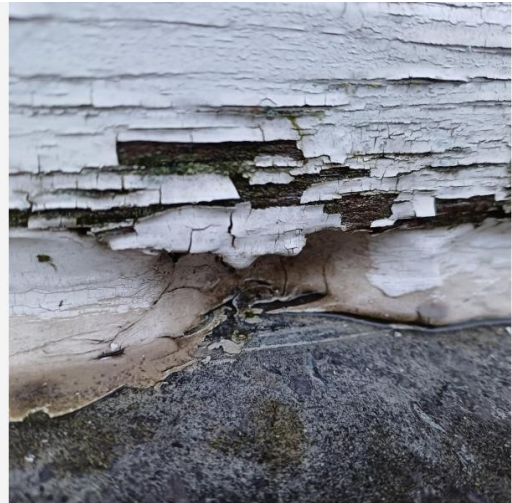
Geen asbest

#	Type	Referentie	Resultaat
7.1	Mengmonster	Mastiek raam	Geen asbest

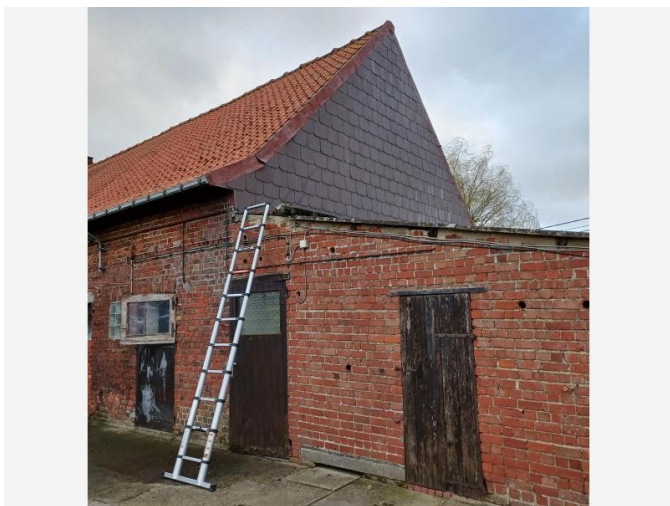
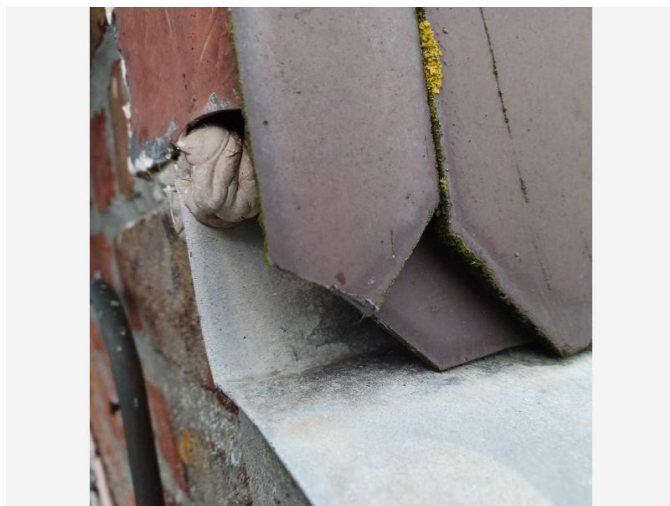
## Fiche 8: Leien Zijgevel

Geen asbest

#	Type	Referentie	Resultaat
8.1	Puntmonster	Lei zijgevel	Geen asbest

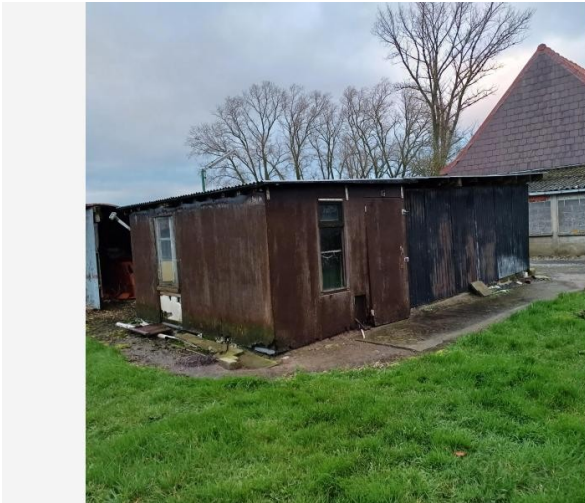
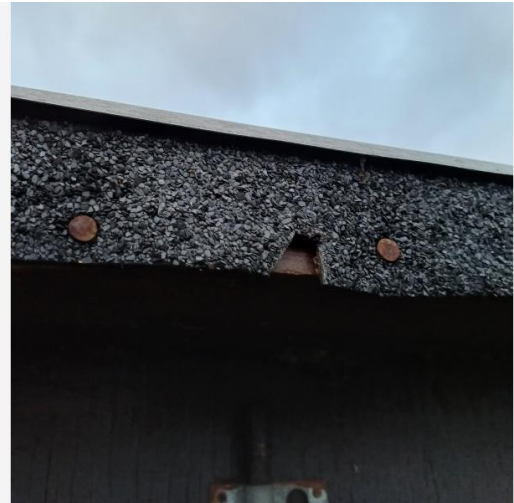
## Fiche 9: Roofing Bijgebouw

Geen asbest

#	Type	Referentie	Resultaat
9.1	Puntmonster	Roofing hok	Geen asbest

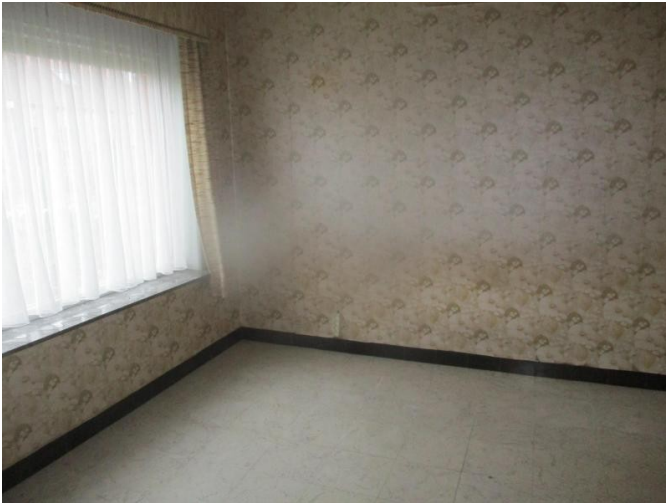
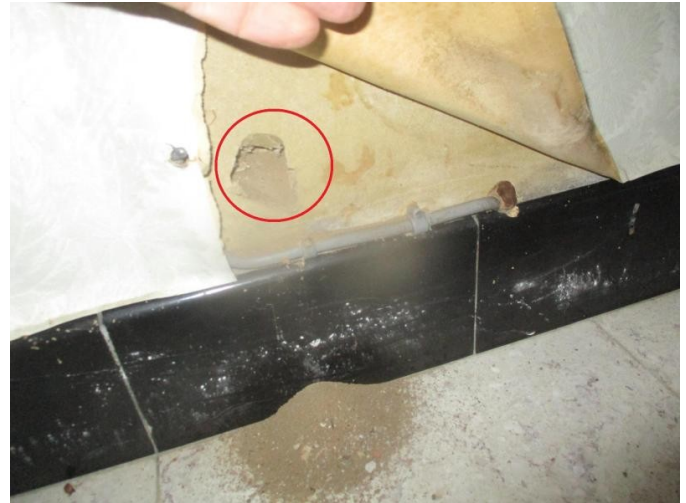
Geen asbest

#	Type	Referentie	Resultaat
10.1	Mengmonster	Pleister Muren	Geen asbest
