# Asbestinventarisatattest

Wijnendalestraat 167, 8600 Diksmuide

Attestnummer : 20260721-000124.000

**Niet-asbestveilig**

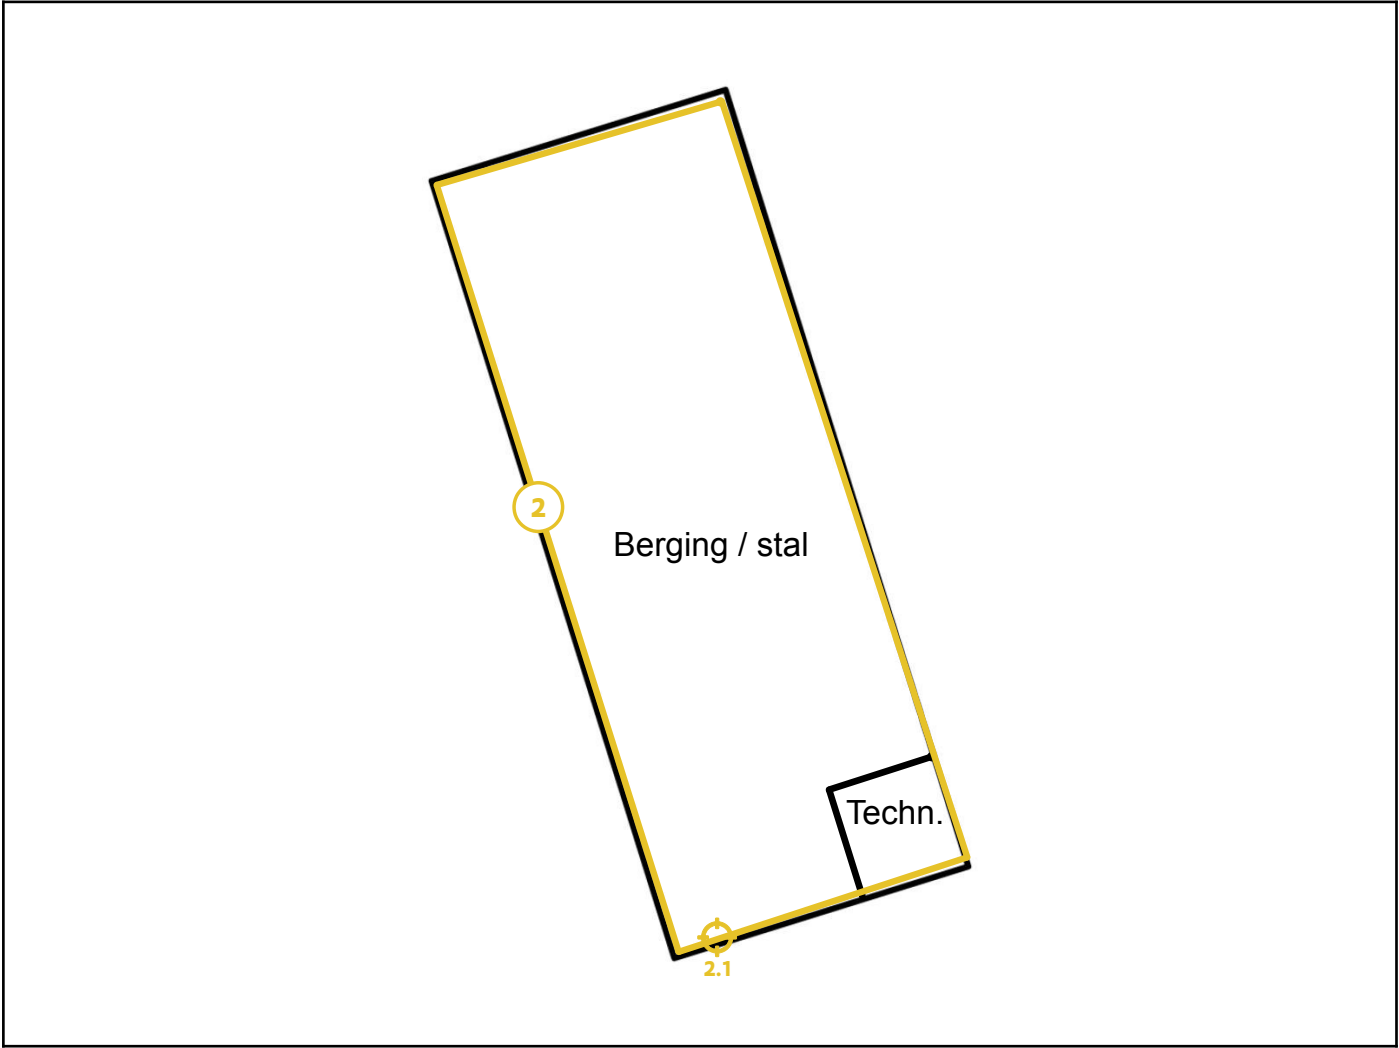
## Plan 2.1: Stal plan

| Beschrijving | Type | Actie |
|---|---|---|
| 2. Menuiserie platen wand staalname asbesthoudend | Asbestmateriaal | Zorgvuldig beheren |

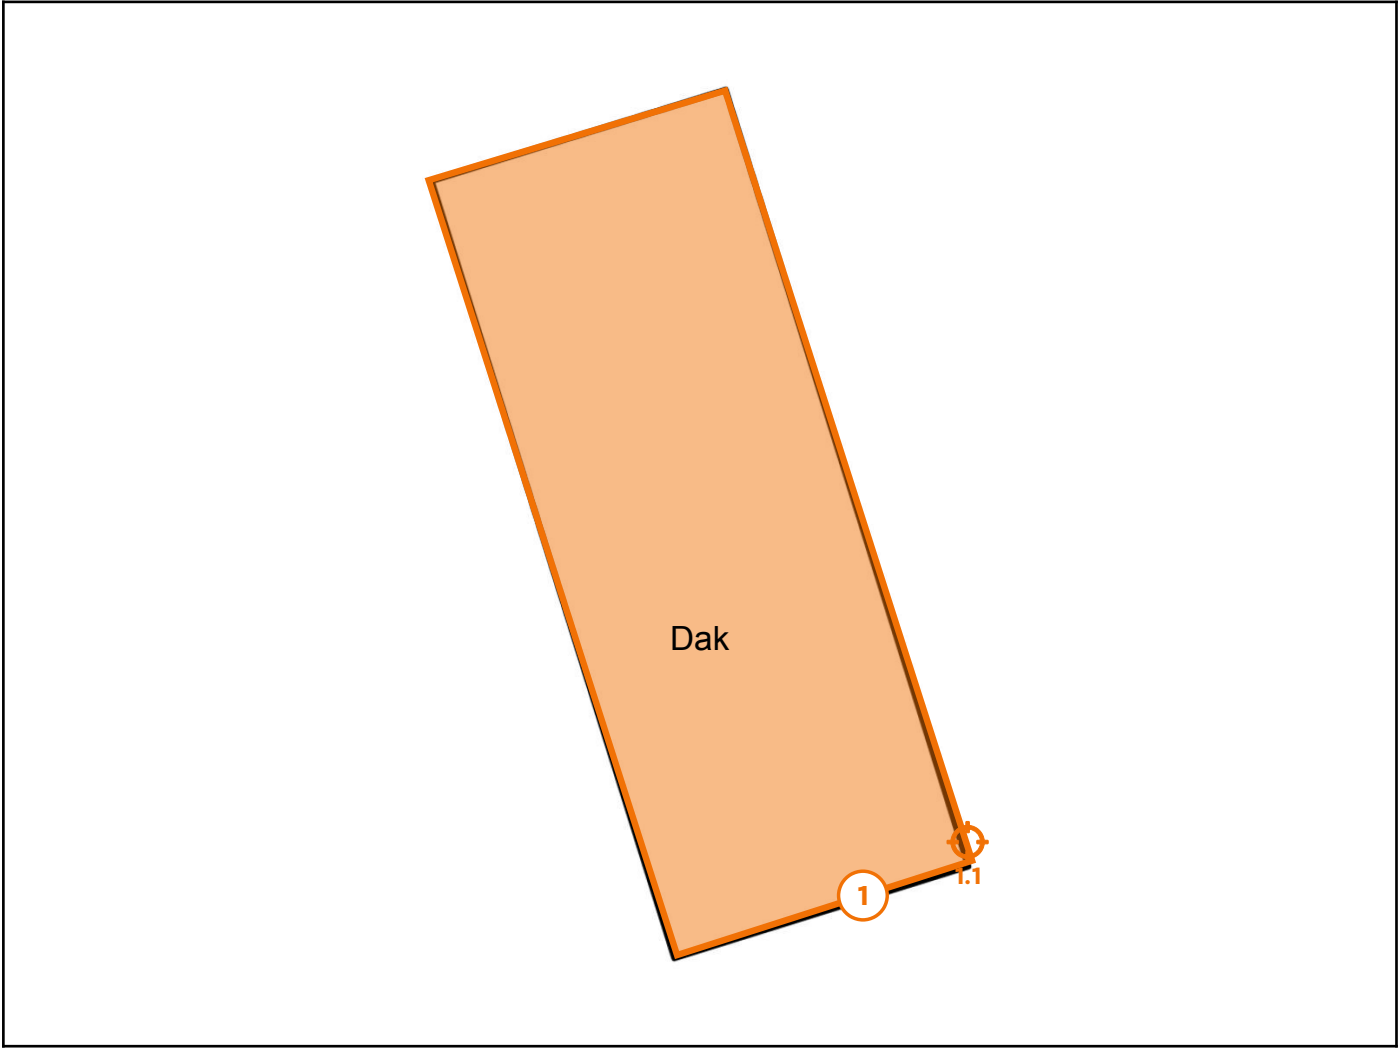
## Plan 2.2: Dakenplan

| Beschrijving | Type | Actie |
|---|---|---|
| 1. Golfplaten monstername asbesthoudend | Asbestmateriaal | <div>Verwijderen</div> |

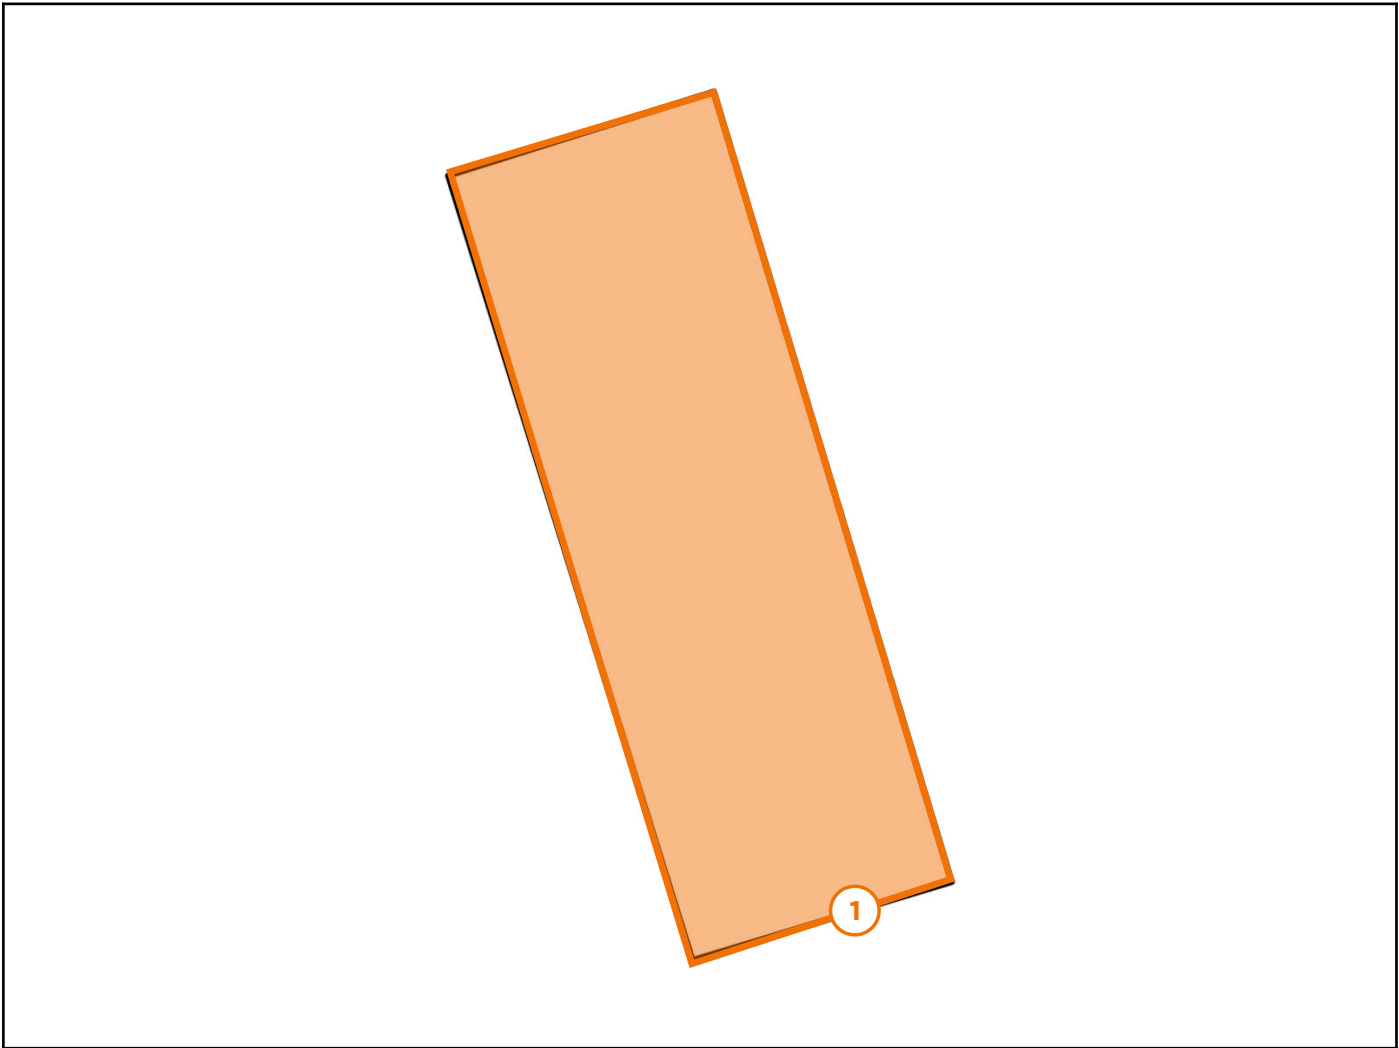
## Plan 3.2: Dak

| Beschrijving | Type | Actie |
|---|---|---|
| 1. Golfplaten monstername asbesthoudend | Asbestmateriaal | <a href="#">Verwijderen</a> |

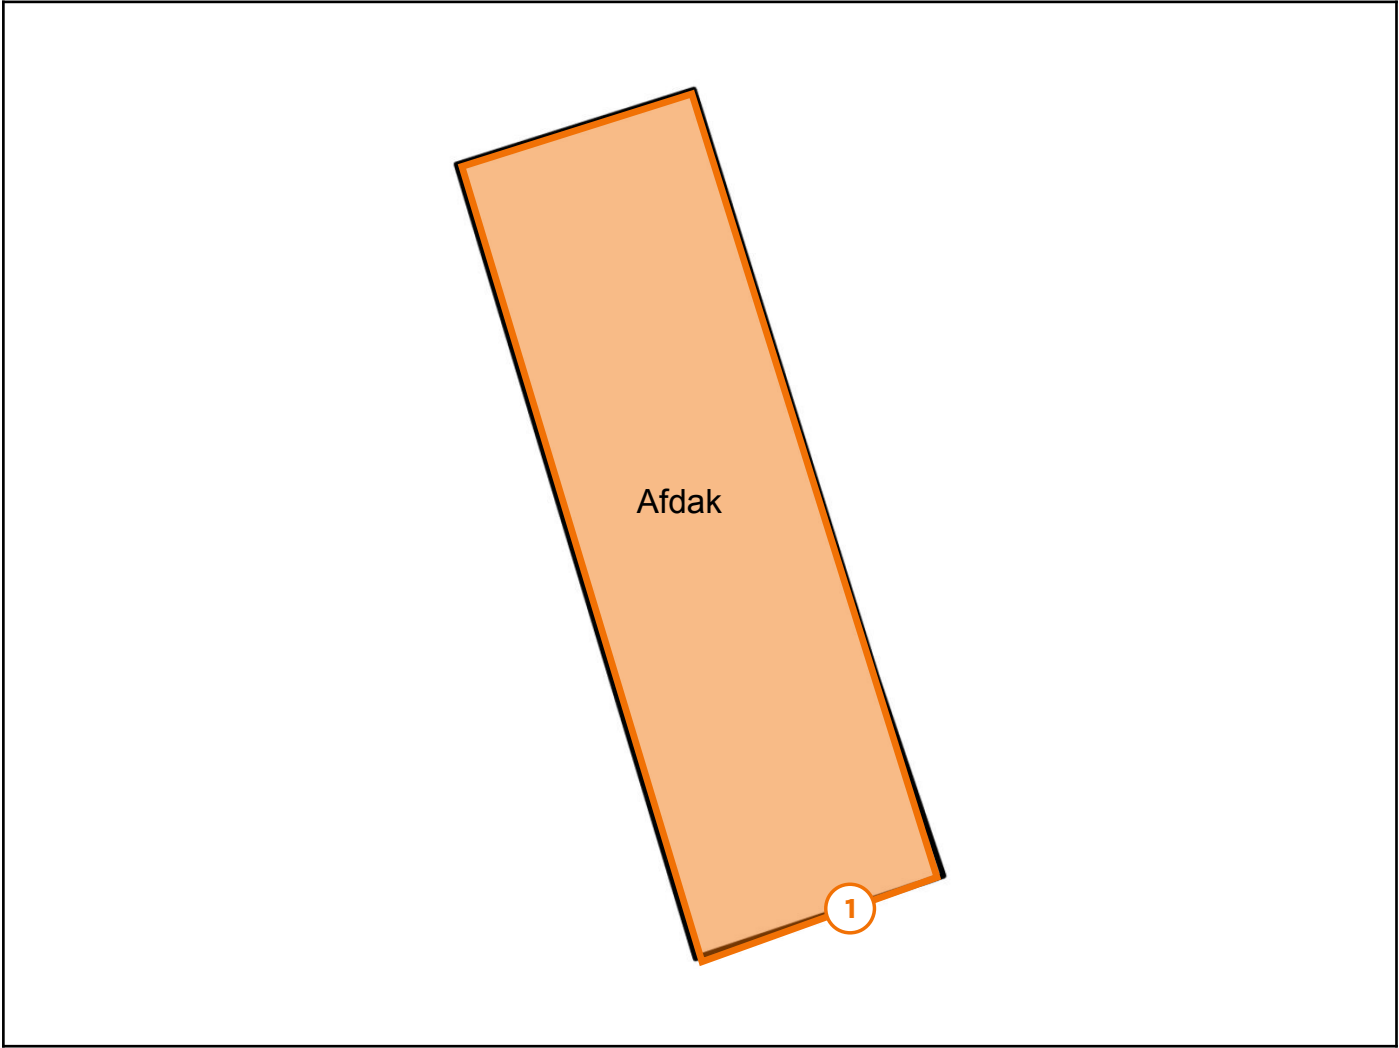
# Plan 4.1: Afdak plan

| Beschrijving | Type | Actie |
|---|---|---|
| 1. Golfplaten monstername asbesthoudend | Asbestmateriaal | Verwijderen |

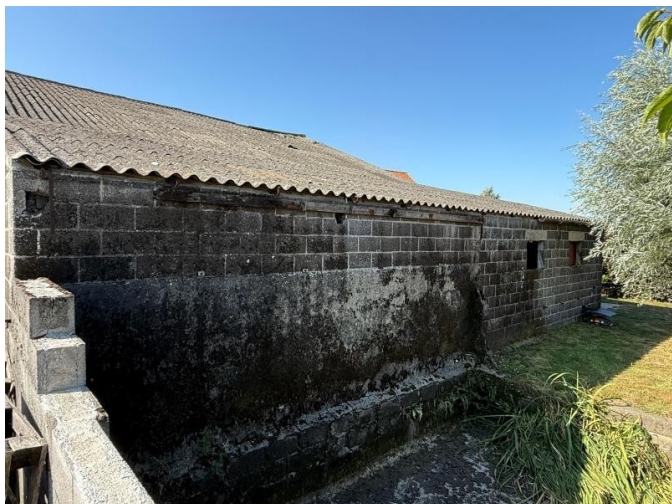
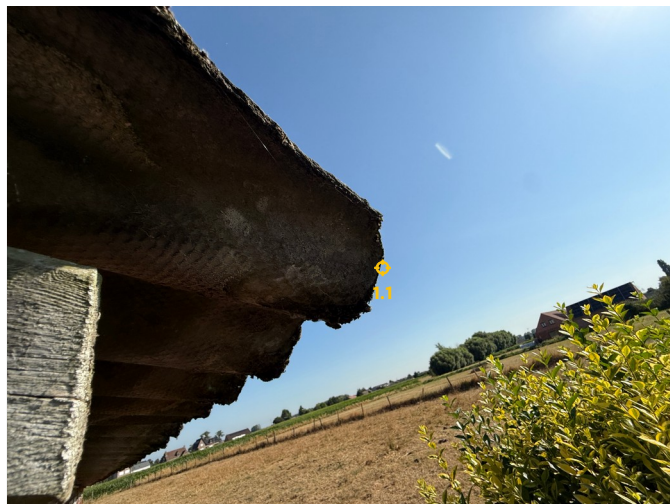
| Fiche 1: Golfplaten monsternamen asbesthoudend..... | 22 |

## Conclusie

Het asbestmateriaal valt onder de mijlpaal van 2034.

| Eindbeoordeling materiaalarisico | Verhoogd materiaalarisico en/of verhoogde kans op vezelvrijgave |

| Asbestsoort (vezeltype) | Alleen chrysotiel aanwezig |
| Asbestconcentratie | Laag (< 50%) |
| Afschermingsgraad van het gehele materiaal | Geheel of deels vrij aan de binnenlucht, maar geen contact met binnenluchtstromen |
| Toestand van het materiaal | Matig beschadigd, matig verweerd |

| # | Type | Referentie | Resultaat |
|---|---|---|---|
| 1.1 | Puntmonster | 05 | Chrysotiel |

| Beschrijving | Golfplaten monstername asbesthoudend |
| Hoeveelheid (oppervlakte - aantal) | <ul style="list-style-type: none"><li>• 400,00 m<sup>2</sup> - 1 stuk</li><li>• 270,00 m<sup>2</sup> - 1 stuk</li></ul> |

Verwijderen

- Zorg voor een veilig beheer. Vermijd het beschadigen van het asbestmateriaal. Controleer de toestand jaarlijks op wijzigingen.
- Hemelwater dat afspoelt van asbestcement daken of gevels kan asbestdeeltjes bevatten. Gebruik het enkel voor gesloten circuits (bv. spoelen toiletten). Reinig na het vervangen van het dak of de gevel de dakgoten en regenwaterput of -ton om asbesthoudend sediment of slib te verwijderen

- Eenvoudige handelingen: mag via doe-het-zelf of door werknemer(s) met opleidingsattest eenvoudige handelingen  
De platen mogen door werknemers met een opleidingsattest verwijderd worden. Draag de gepaste PBM's. Dubbelverpakken.

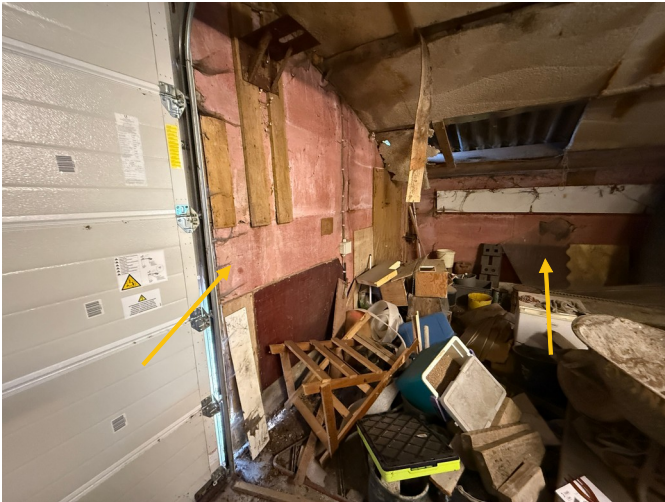
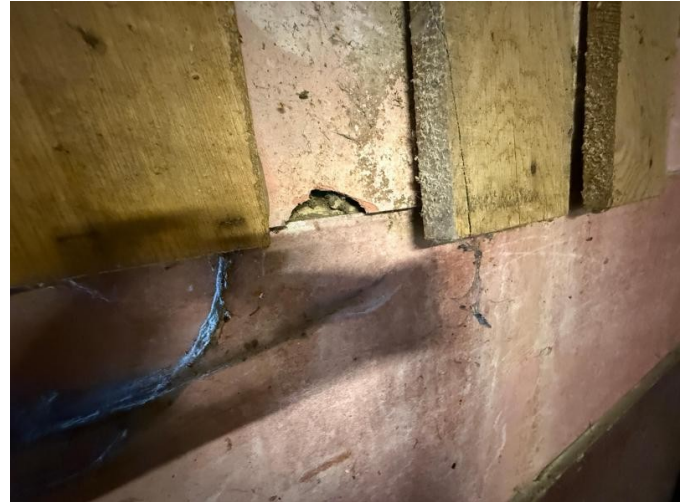
## Fiche 2: Menuiserie platen wand staalname asbesthoudend

### Conclusie

Het asbestmateriaal valt onder de mijlpaal van 2040.

| Eindbeoordeling materiaalrisico | Zeer laag materiaalrisico en/of zeer lage kans op vezelvrijgave |

| Asbestsoort (vezeltype) | Alleen chrysotiel aanwezig |
| Toestand van het materiaal | Licht beschadigd, licht verweerd. Intacte calciumsilicaatplaat of materiaal met categorie 3-gebondenheid |

| # | Type | Referentie | Resultaat |
|---|---|---|---|
| 2.1 | Puntmonster | 07.1 | Chrysotiel |

| Beschrijving | Menuiserite platen wand staalname asbesthoudend |
| Hoeveelheid (oppervlakte - dikte - aantal) | <ul style="list-style-type: none"><li>• 200,00 m<sup>2</sup> - 0,32 cm - 1 stuk</li></ul> |

Zorgvuldig beheren

- Zorg voor een veilig beheer en verwijder dit asbestmateriaal wanneer het bij werken eenvoudig bereikbaar wordt. Controleer de toestand jaarlijks op wijzigingen.

- Eenvoudige handelingen: mag via doe-het-zelf of door werknemer(s) met opleidingsattest eenvoudige handelingen  
De platen kunnen tijdens werkzaamheden zonder deze te beschadigen, verwijderd worden. Dit mag via eenvoudige handelingen verwijderd worden. Draag de gepaste PBM's. Raadpleeg volgende link:

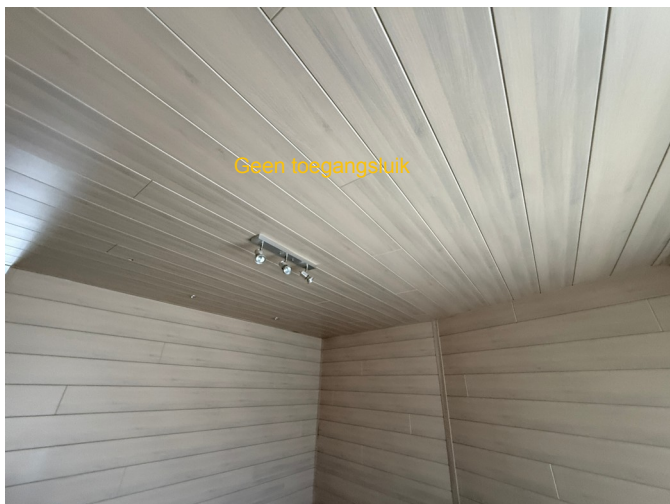
| Fiche 3: Beperking onderdak..... | 29 |

### Permanente beperking

**Reden:** Het te onderzoeken materiaal situeert zich hoger dan 3,50 m te rekenen vanaf een veilige ondergrond

**Uitleg van de asbestdeskundige:** Door de hoogte en de binnenaafwerking kon het onderdak niet volledig worden vastgesteld.

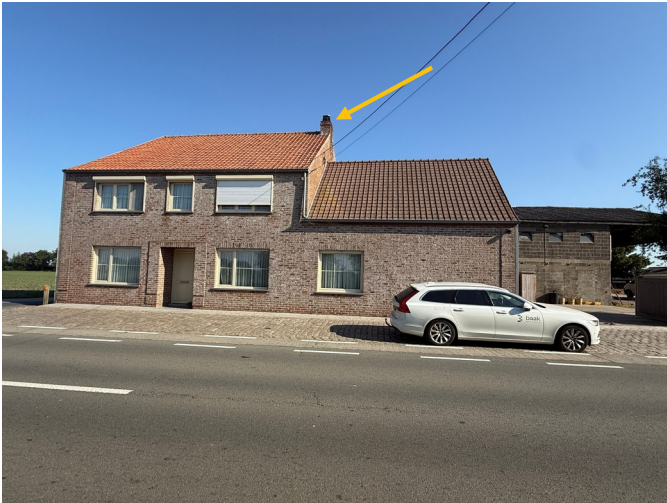
| Fiche 4: beperking schouw..... | 30 |

### Tijdelijke beperking

**Reden:** Het te onderzoeken materiaal situeert zich hoger dan 3,50 m te rekenen vanaf een veilige ondergrond

**Uitleg van de asbestdeskundige:** Door de hoogte en de binnenaafwerking kon de binnenkant van de schouw niet worden geïnspecteerd.

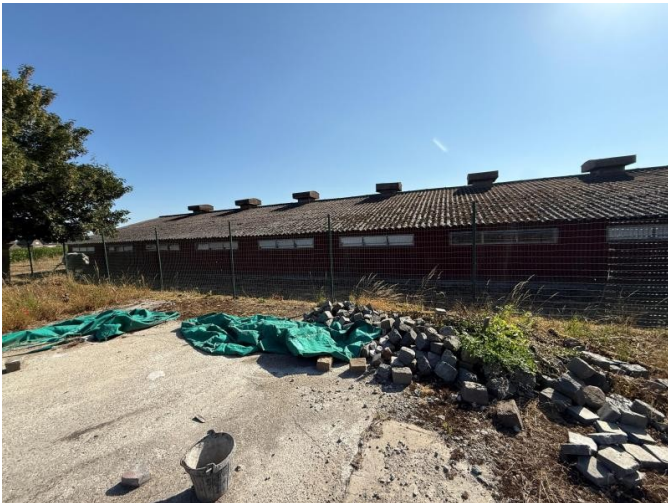
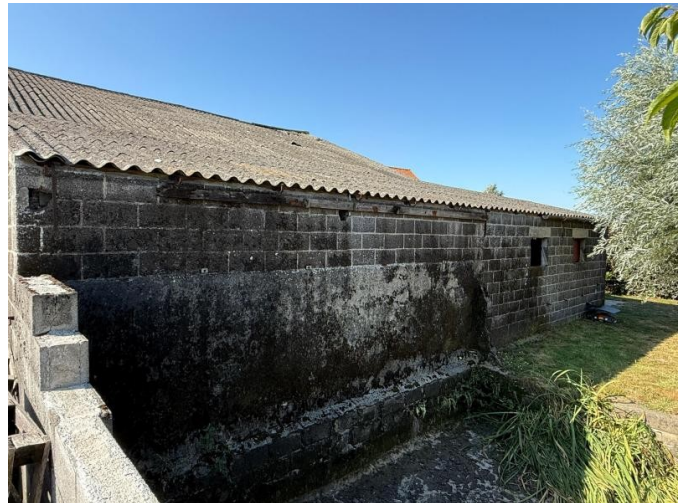
| Fiche 7: Afdruiptzone golfplaten..... | 37 |

Afspoelend regenwater kan asbestdeeltjes van verweerde asbestcementen dak- of gevelbekleding meenemen naar de bodem. De asbestdeeltjes in de bodem vormen een laag risico: bodempartikels houden de asbestdeeltjes voldoende vast om gezondheidsrisico's te vermijden. Door deze asbesthoudende bodemzone zorgvuldig te beheren, vermijdt u gezondheidsrisico's.

| Bron van de asbestdeeltjes | Bron is nog aanwezig |
| Afmetingen (lengte - breedte - diepte) | <ul style="list-style-type: none"><li>• 13,00 m - 0,50 m - 0,30 m</li><li>• 30,00 m - 0,50 m - 0,30 m</li><li>• 30,00 m - 0,50 m - 0,30 m</li></ul> |
| Geraamd volume | 10,95 m <sup>3</sup> |

- Om het afspoelen van asbestdeeltjes te stoppen, is het verstandig om de verwijdering van de dak- of gevelbekleding in te plannen en in afwachting hiervan een dakgoot te plaatsen om het regenwater af te voeren naar de riolering.

De uitgraving van een afdruipzone gebeurt volgens de methodiek "eenvoudige handelingen". Vermijd daarbij vermenging met andere bodem en laat de uitgegraven asbesthoudende grond afvoeren naar een daartoe vergunde stortplaats. Voor de uitgraving wordt een richtdiepte van 30 cm gehanteerd.
