# Asbestinventarisatetest

Alphonse Franskinlaan 14, 8420 De Haan

Attestnummer : 20240714-000070.000

## Niet-asbestveilig

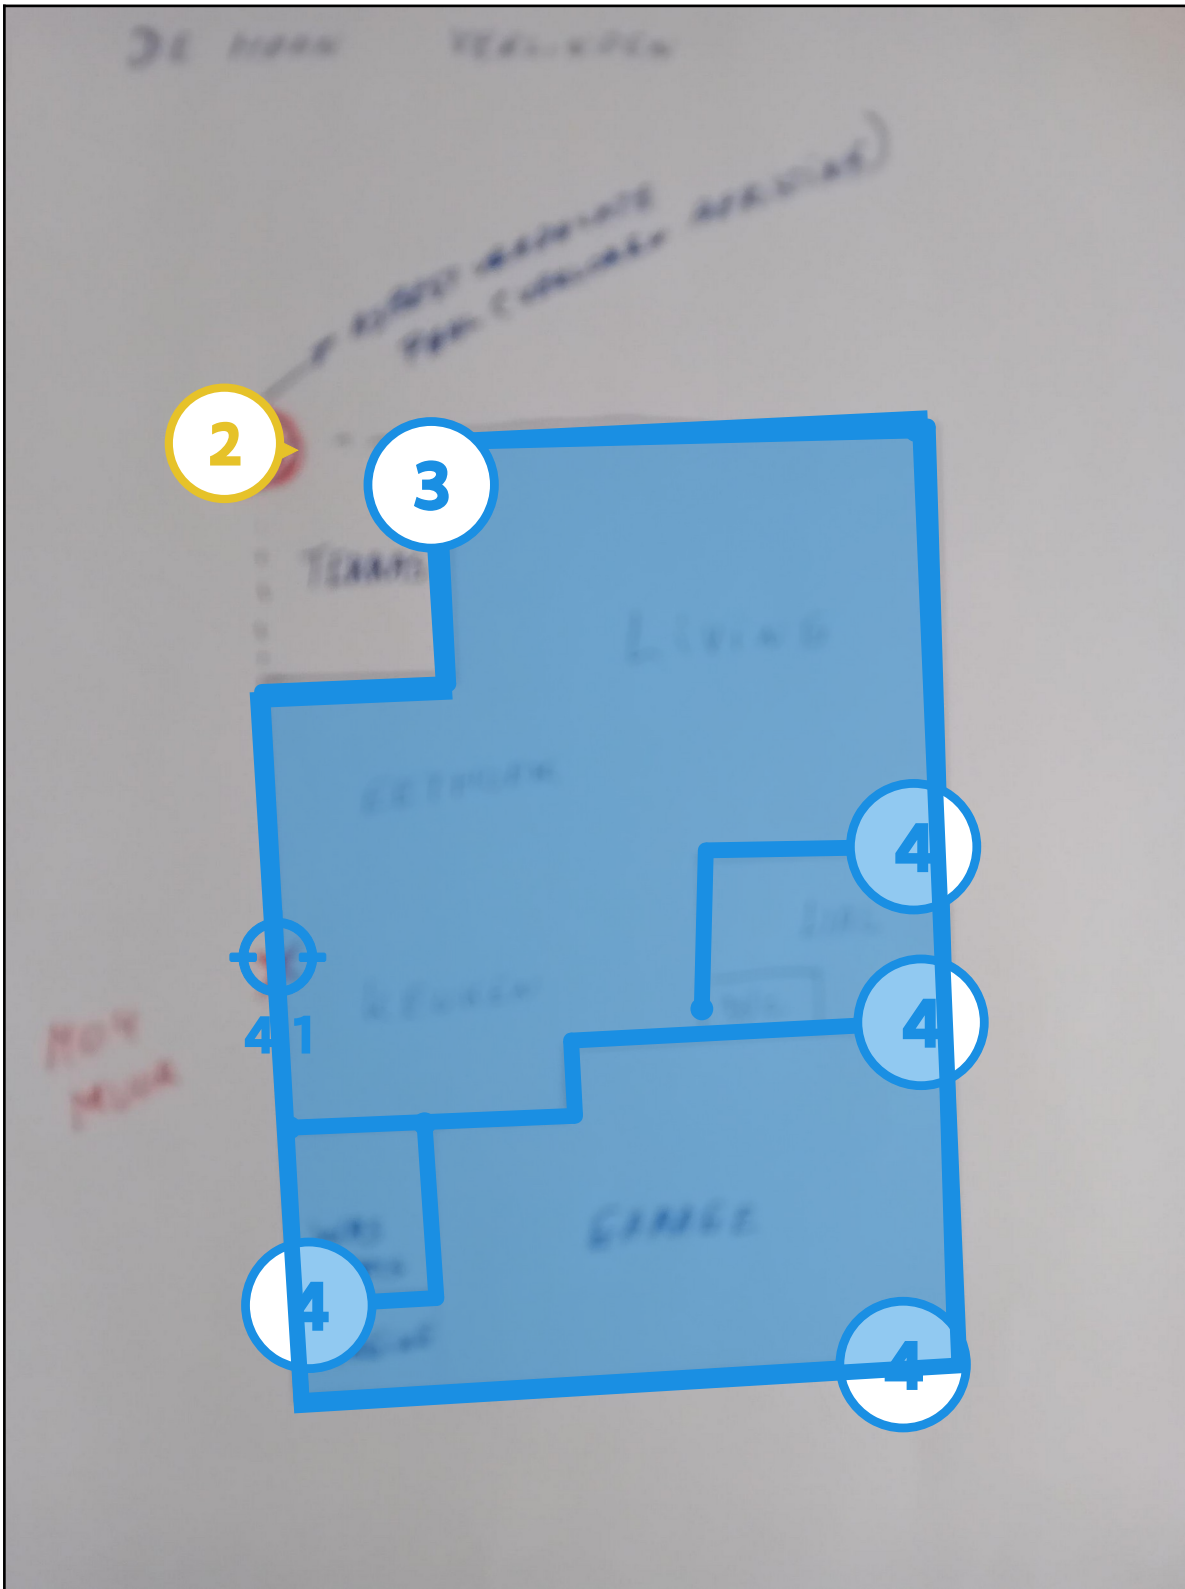
## Plan 1.1: Plan gelijkvloers

| 2. Verloren bekisting | Asbestmateriaal | Zorgvuldig beheren |

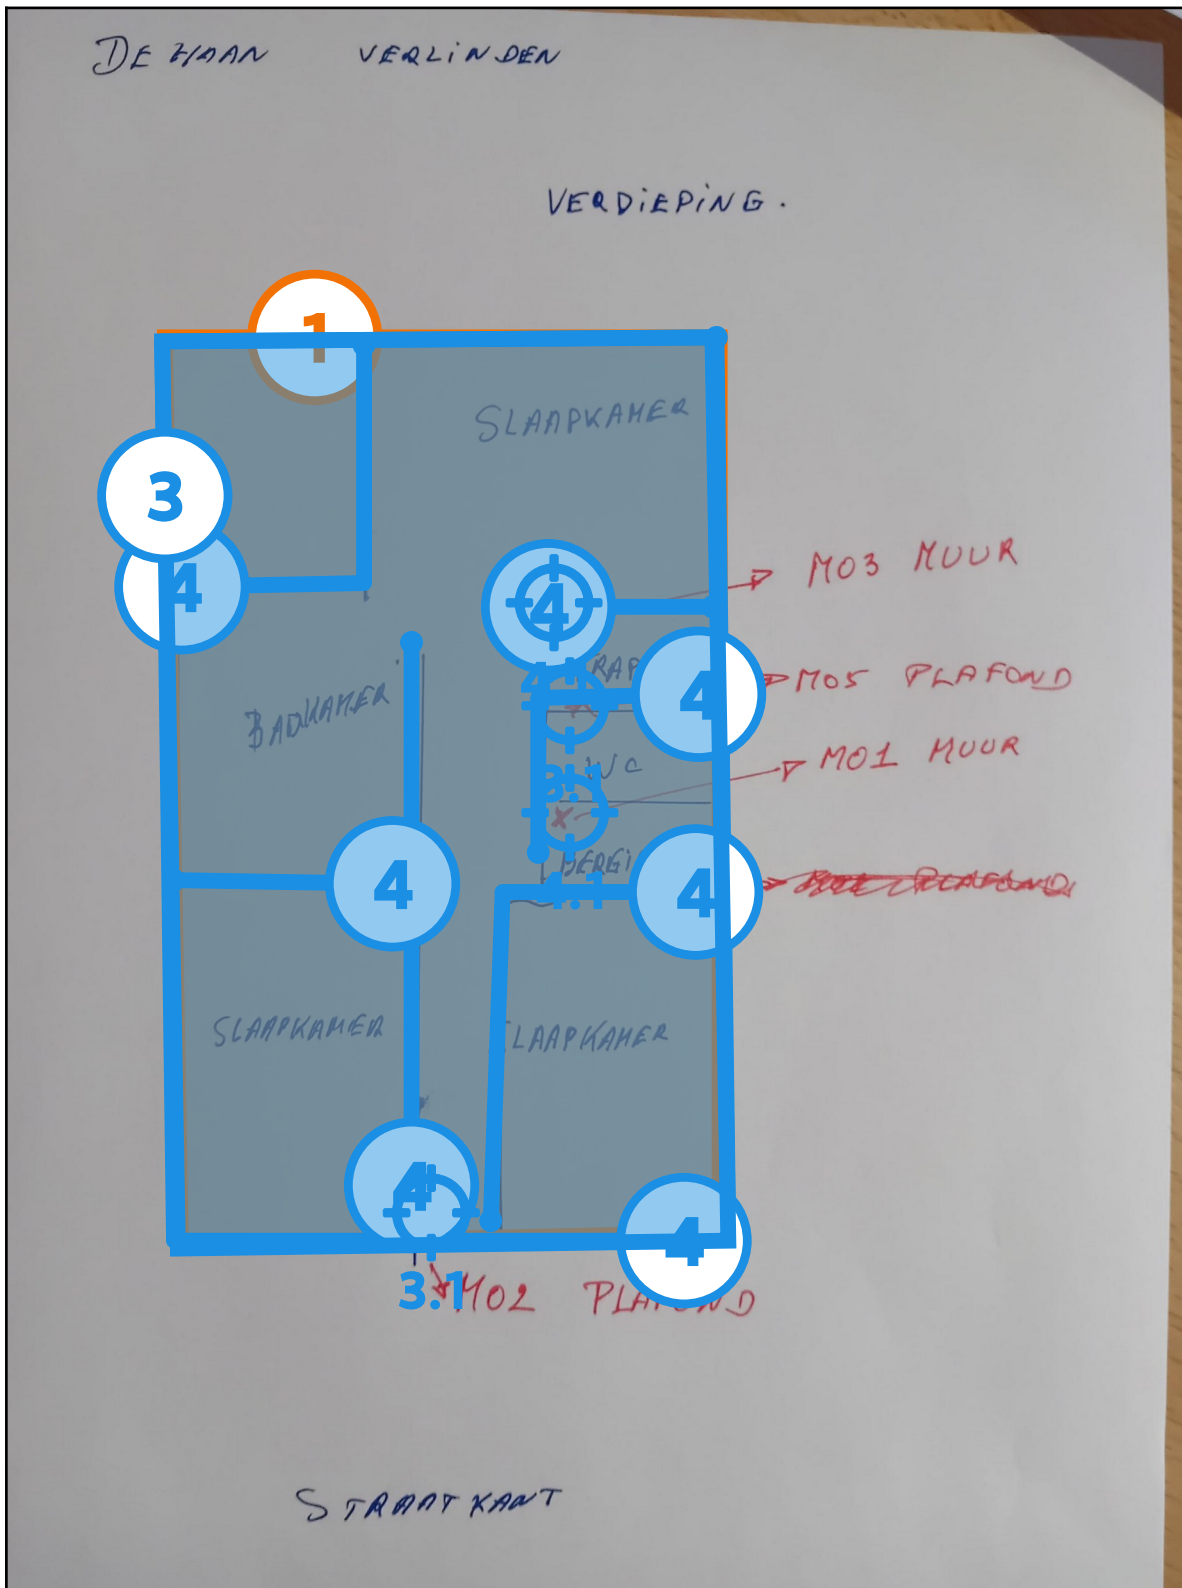
## Plan 1.2: Plan verdieping

| 1. Onderdak in harde plaat | Asbestmateriaal | Maatregelen nemen |

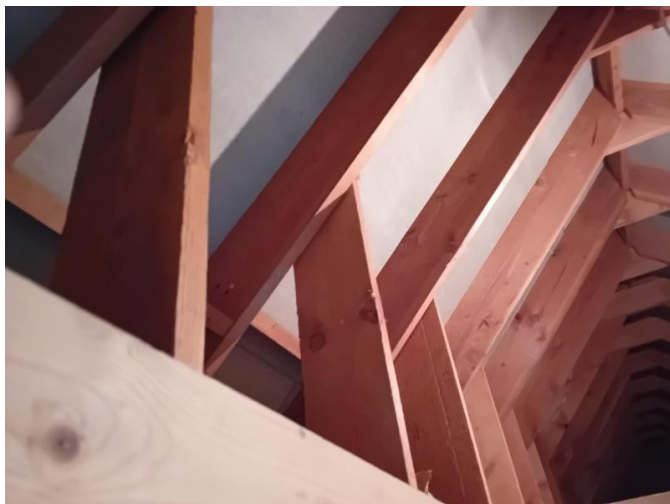
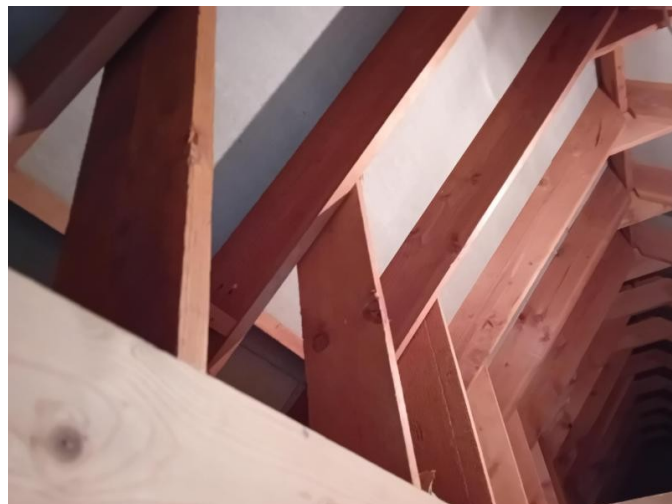
Het asbestmateriaal valt onder de mijlpaal van 2040.

Maatregelen nemen

| Eindbeoordeling materiaalrisico | Verhoogd materiaalrisico en/of verhoogde kans op vezelvrijgave |

| Asbestsoort (vezeltype) | Crocidoliet aanwezig |
| Afschermingsgraad van het gehele materiaal | Geheel of deels (ook) vrij aan de binnenlucht |
| Toestand van het materiaal | Licht beschadigd, licht verweerd. Intact materiaal type Pical – asbestboard of categorie III 'gebondenheid' |

| Beschrijving | Onderdak in harde plaat |
| Asbestmateriaal | Plaat, paneel, tablet - Type Menuiserite |
| Eenvoudig bereikbaar | Nee<br><ul style="list-style-type: none"><li>• Het asbestmateriaal is bedekt (uitgezonderd laag verf, coating, behang, kunststof, textiel) en het wegnemen van het bedekkende materiaal kan niet zonder het bedekkende materiaal te beschadigen.</li></ul> |

- Zorg voor een veilig beheer en verwijder dit asbestmateriaal wanneer het bij werken eenvoudig bereikbaar wordt. Controleer de toestand jaarlijks op wijzigingen.

- Eenvoudige handelingen: mag via doe-het-zelf of door werknemer(s) met opleidingsattest eenvoudige handelingen  
Deze platen zijn intact. Wanneer deze platen bereikbaar worden, kunnen deze losgemaakt worden en naar containerpark gebracht worden zonder risico op vrijgave vezels.

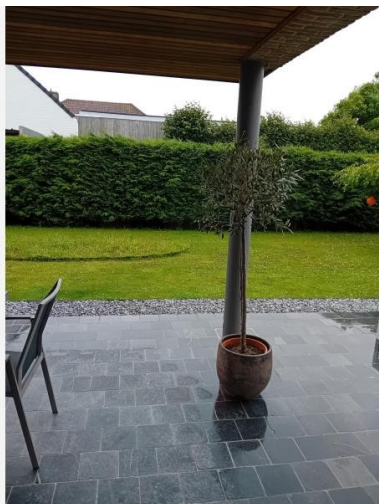
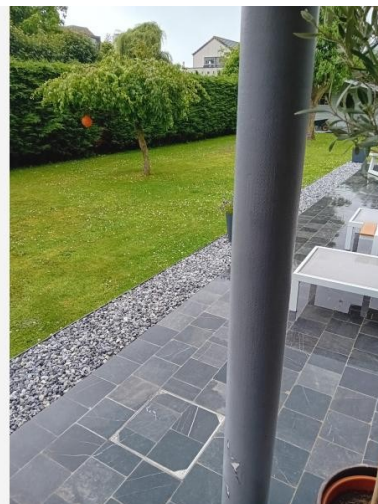
Het asbestmateriaal valt onder de mijlpaal van 2040.

Zorgvuldig beheren

| Eindbeoordeling materiaalrisico | Laag materiaalrisico en/of verlaagde kans op vezelvrijgave |

| Asbestsoort (vezeltype) | Crocidoliet aanwezig |
| Afschermingsgraad van het gehele materiaal | Geheel of deels vrij aan de buitenlucht |
| Toestand van het materiaal | Licht beschadigd, licht verweerd. Intact materiaal type Pical – asbestboard of categorie III 'gebondenheid' |

| Beschrijving | Verloren bekisting |
| Asbestmateriaal | Verloren bekisting - Buis, koker |
| Eenvoudig bereikbaar | Nee<br><ul style="list-style-type: none"><li>• Verwijdering tast de bouwkundige integriteit aan.</li></ul> |

- Zorg voor een veilig beheer. Vermijd het beschadigen van het asbestmateriaal. Controleer de toestand jaarlijks op wijzigingen.
- Zorg voor een veilig beheer en verwijder dit asbestmateriaal wanneer het bij werken eenvoudig bereikbaar wordt. Controleer de toestand jaarlijks op wijzigingen.

- Eenvoudige handelingen: mag via doe-het-zelf of door werknemer(s) met opleidingsattest eenvoudige handelingen  
Eenmaal verwijderd uit de constructie, kan dit materiaal veilig naar containerpark of afvalverwerkend bedrijf getransporteerd worden. Het verwijderen van de kolom uit de constructie wordt een grotere uitdaging, aangezien dit een dragende constructie is.

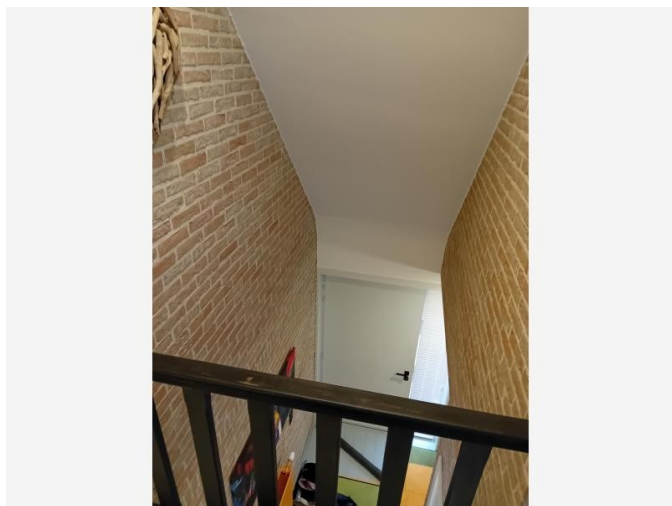
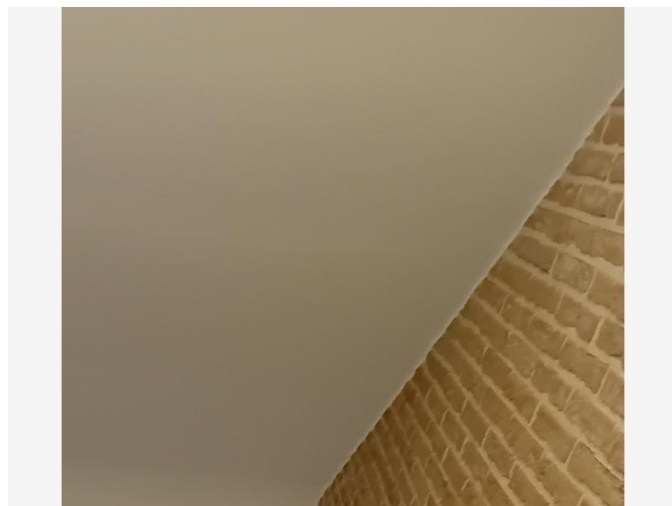
Geen asbest

| # | Type | Referentie | Resultaat |
|---|---|---|---|
| 3.1 | Mengmonster | MO1 plafond | Geen asbest |

| Beschrijving | Plafondpleister |

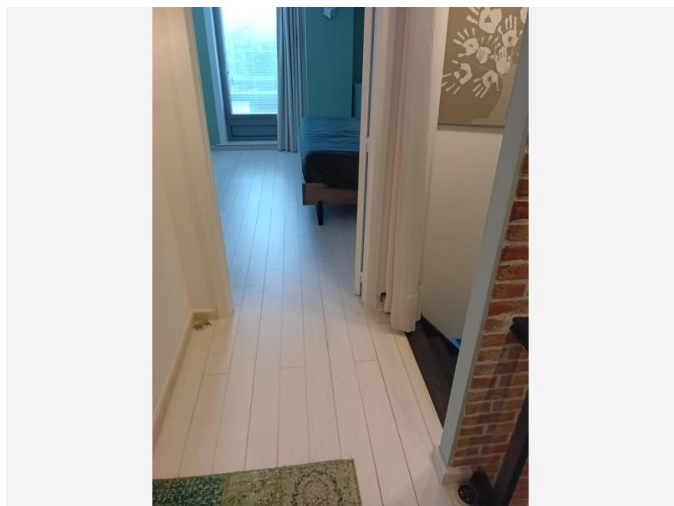
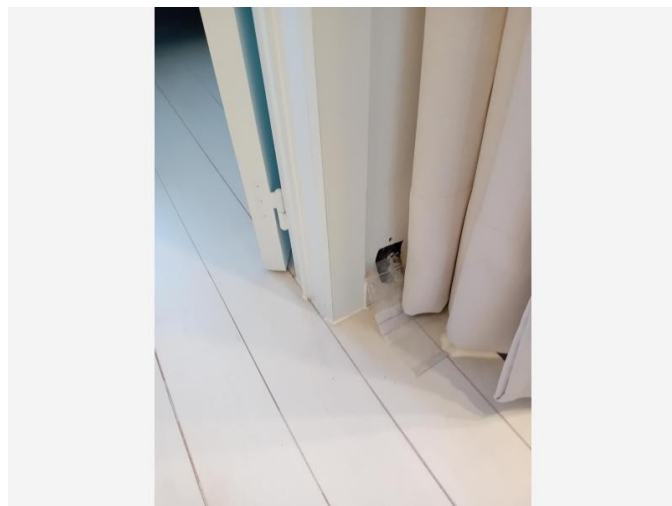
## Fiche 4: Wandpleister

Geen asbest

| # | Type | Referentie | Resultaat |
|---|---|---|---|
| 4.1 | Mengmonster | MO1 wandpleister | Geen asbest |

| Beschrijving | Wandpleister |
