Asbestinventarisatetest

Herenakker 18, 9070 Destelbergen

Attestnummer : 20250616-000513.000

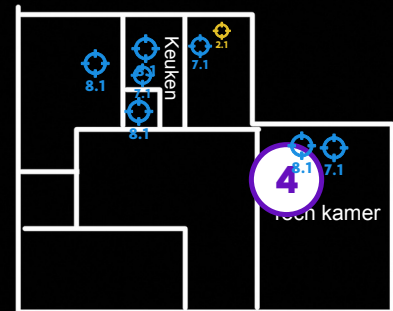
Plan 1.1: Gelijkvloers

Beschrijving	Type	Actie
2. Venstertablet	Asbestmateriaal	Zorgvuldig beheren
2.1 Code: 020225VT	Puntmonster	-
4. Stookketel / Brander	Advies	-
5. Dichtingen gietijzeren radiatoren	Advies	-
6. buitenschrijnwerk	Advies	-
7. Pleisterwerk plafonds	Geen asbest	-
7.1 Code: 070525P2PL	Mengmonster	-
8. Pleisterwerk muren	Geen asbest	-
8.1 Code: 070525P2W	Mengmonster	-

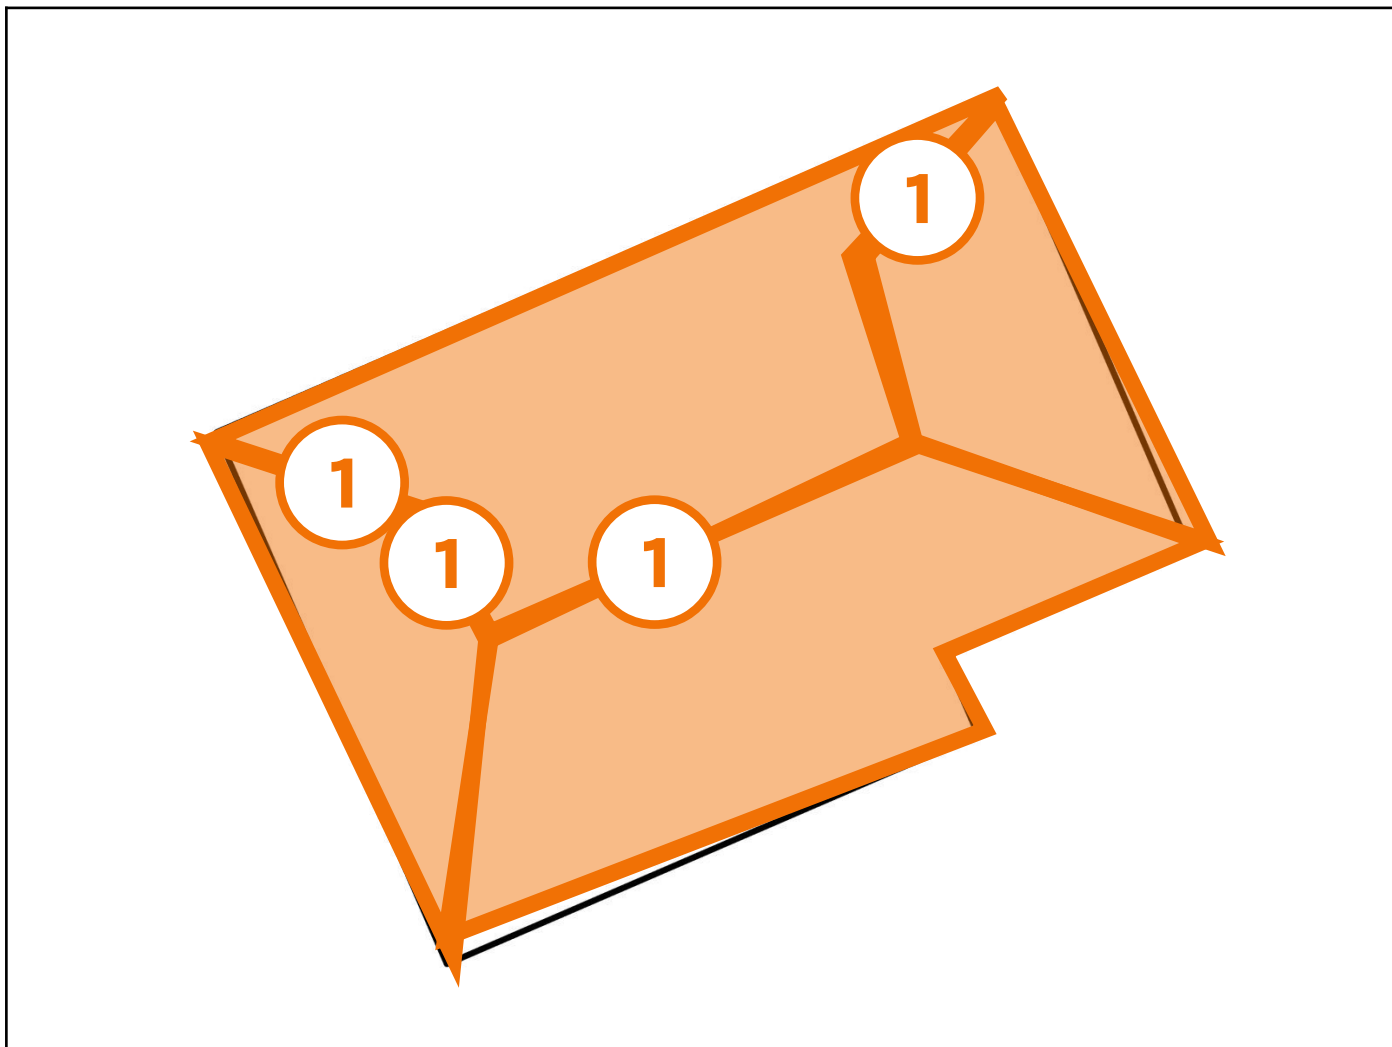
Plan 1.3: Hoofdgebouw plan

Beschrijving	Type	Actie
1. Menuiserie onderdakplaten	Asbestmateriaal	Verwijderen

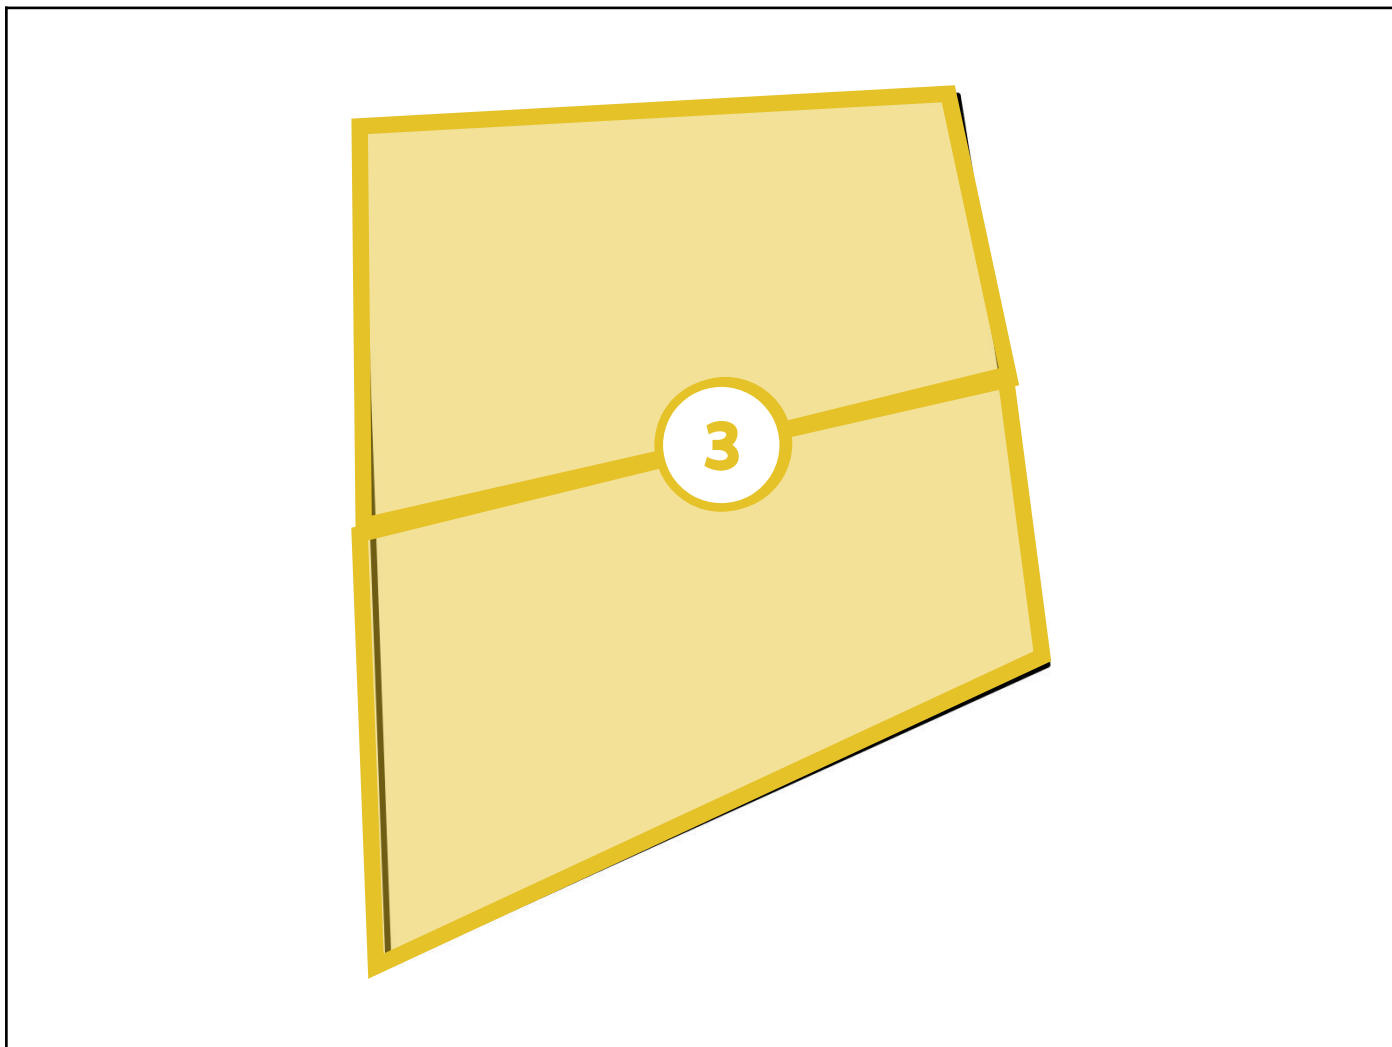
Plan 2.1: Constructie plan

Beschrijving	Type	Actie
3. roofing	Asbestmateriaal	Zorgvuldig beheren

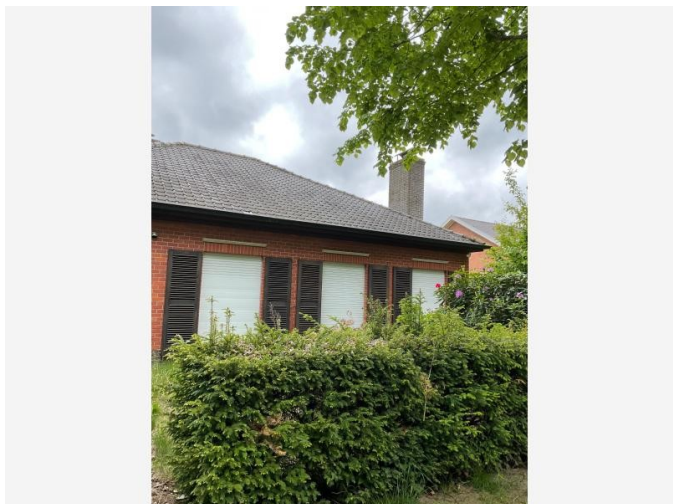
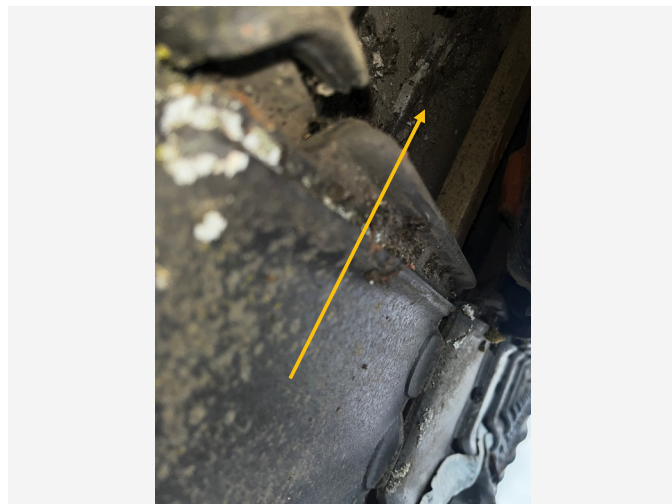
Eindbeoordeling materiaalrisico	Verhoogd materiaalrisico en/of verhoogde kans op vezelvrijgave
---------------------------------	--

Beschrijving	Menuiserite onderdakplaten
Omgeving	Binnen
Primaire drager	Schuin dak
Asbestmateriaal	Plaat, paneel, tablet - Type Menuiserite
Bindmiddel van asbestmateriaal	Cement
Gebondenheid op basis van bindmiddel	Hecht
Hoeveelheid (oppervlakte - dikte - aantal)	<ul style="list-style-type: none">• 35,00 m² - 2,00 cm - 2 stuks
Totaal volume	1,40 m ³
Eenvoudig bereikbaar	Ja
Bevestigingswijze	<ul style="list-style-type: none">• Geklemd• Genageld, geniet
Identificatiemethode	Vaststelling zonder monstername
Destructieve handeling voor identificatie	Nee
Opmerking	Aangegeven hoeveelheden berusten louter op een grove inschatting en kunnen niet gebruikt worden in het kader van een meetstaat voor werken.

Verwijderen

- Zorg voor een veilig beheer. Vermijd het beschadigen van het asbestmateriaal. Controleer de toestand jaarlijks op wijzigingen.

- Eenvoudige handelingen: mag via doe-het-zelf of door werknemer(s) met opleidingsattest eenvoudige handelingen
Advies/Enkel door werknemers met opleidingsattest eenvoudige handelingen.

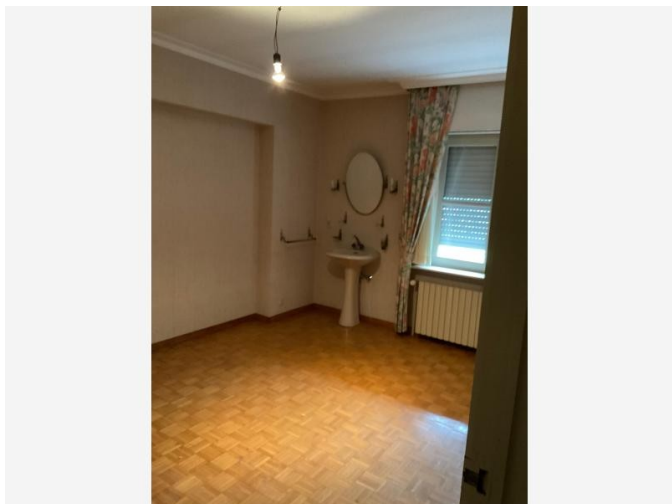
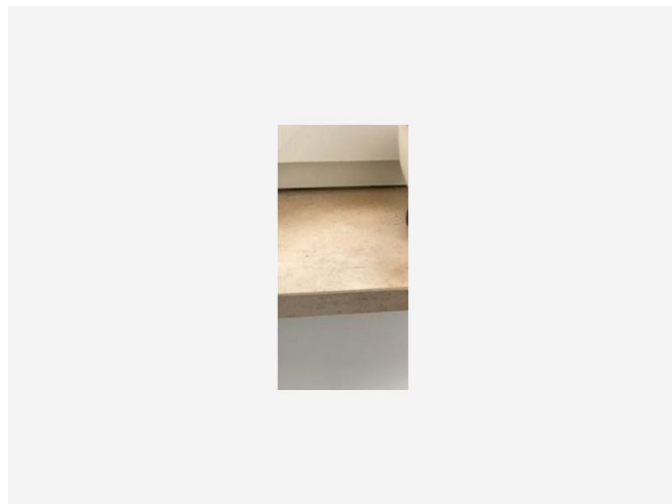
Destructieve staalname uitgevoerd door de eigenaar.

Eindbeoordeling materiaalrisico	Laag materiaalrisico en/of verlaagde kans op vezelvrijgave
---------------------------------	--

#	Type	Referentie	Resultaat
2.1	Puntmonster	020225VT	Chrysotiel

Beschrijving	Venstertablet
Omgeving	Binnen
Primaire drager	Wandopening verticaal (raam, deur, ...)
Asbestmateriaal	Plaat, paneel, tablet - Generiek
Bindmiddel van asbestmateriaal	Cement
Gebondenheid op basis van bindmiddel	Hecht
Hoeveelheid (oppervlakte - dikte - aantal)	• 0,50 m ² - 3,00 cm - 1 stuk
Totaal volume	0,015 m ³
Eenvoudig bereikbaar	Ja
Bevestigingswijze	• Geklemd
Identificatiemethode	Vaststelling met monstername
Destructieve handeling voor identificatie	Nee
Opmerking	Aangegeven hoeveelheden berusten louter op een grove inschatting en kunnen niet gebruikt worden in het kader van een meetstaat voor werken.

Zorgvuldig beheren

- Verwijder dit asbestmateriaal zo snel mogelijk. Volg de toestand goed op.

- Eenvoudige handelingen: mag via doe-het-zelf of door werknemer(s) met opleidingsattest eenvoudige handelingen
werknemer(s) met opleidingsattest eenvoudige handelingen: Draag persoonlijke beschermingsmiddelen (ademhalingsmasker, overall, handschoenen) en maak het werkgebied nat om stofvorming te beperken. Sluit het gebied af met afdekfolie en verwijder de vensterbank voorzichtig zonder deze te breken, gebruik hierbij alleen handgereedschap. Plaats het asbesthoudende materiaal direct in een afgesloten zak met een waarschuwingslabel en breng het naar een erkende inzamelingsplaats voor asbestafval. Reinig alles grondig en veilig na afloop.

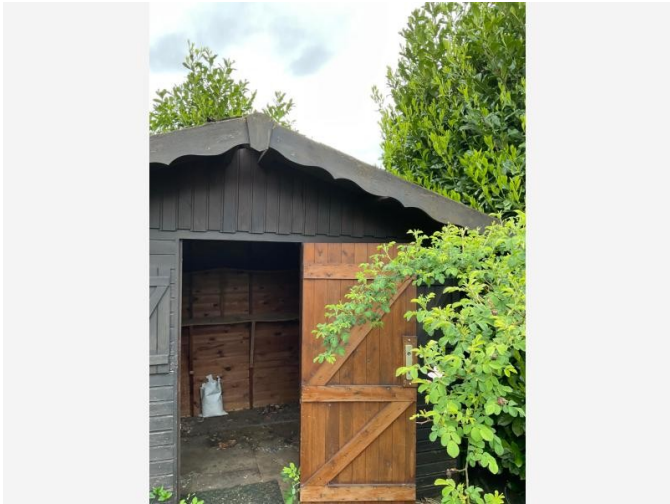
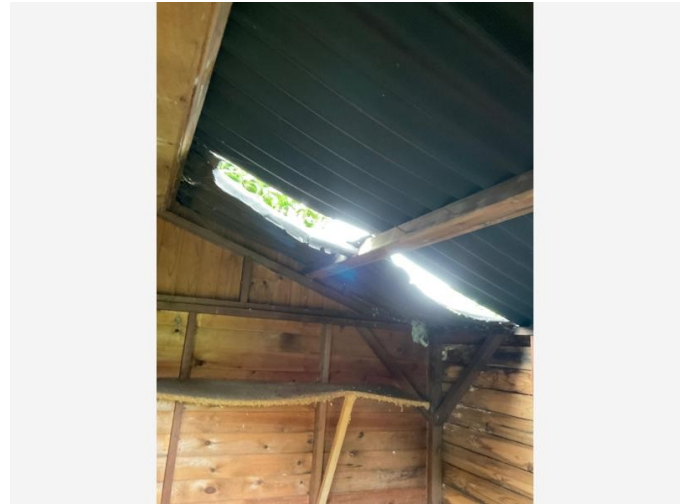
Staal nemen voor destructieve werken. Verwijdering roofing om asbesthoudende roofing uit te sluiten.

Eindbeoordeling materiaalrisico	Laag materiaalrisico en/of verlaagde kans op vezelvrijgave
---------------------------------	--

Beschrijving	roofing
Omgeving	Buiten
Primaire drager	Plat dak
Asbestmateriaal	Dak- en gevelbekleding - Roofing
Bindmiddel van asbestmateriaal	Bitumen (roofing, teer, asfalt)
Gebondenheid op basis van bindmiddel	Hecht
Hoeveelheid (oppervlakte - aantal)	<ul style="list-style-type: none">• 20,00 m² - 1 stuk
Totale oppervlakte	20,00 m ²
Eenvoudig bereikbaar	Ja
Bevestigingswijze	<ul style="list-style-type: none">• Verlijmd, ingegoten, versmeerd
Identificatiemethode	Vaststelling zonder monstername Motivatie: Groot risico op structurele gevolgschade (lekschade, werking installatie,...)
Destructieve handeling voor identificatie	Nee
Opmerking	Aangegeven hoeveelheden berusten louter op een grove inschatting en kunnen niet gebruikt worden in het kader van een meetstaat voor werken.

Zorgvuldig beheren

- Zorg voor een veilig beheer. Vermijd het beschadigen van het asbestmateriaal. Controleer de toestand jaarlijks op wijzigingen.
- Voer bijkomende staalname(s) uit.

- Eenvoudige handelingen: mag via doe-het-zelf of door werknemer(s) met opleidingsattest eenvoudige handelingen
Advies/Enkel door werknemers met opleidingsattest eenvoudige handelingen.

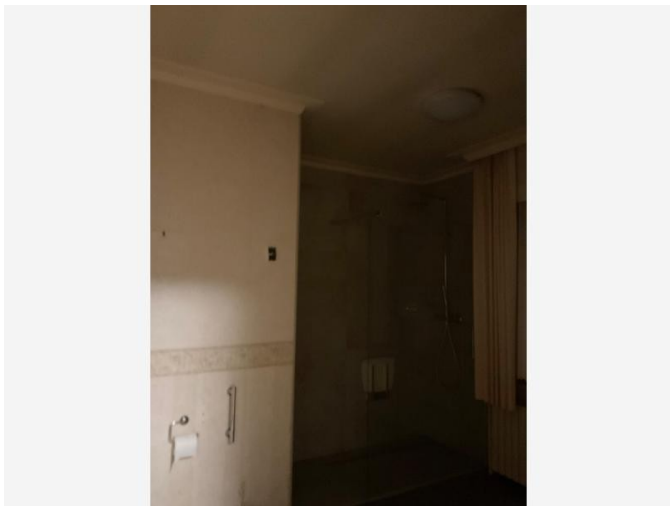
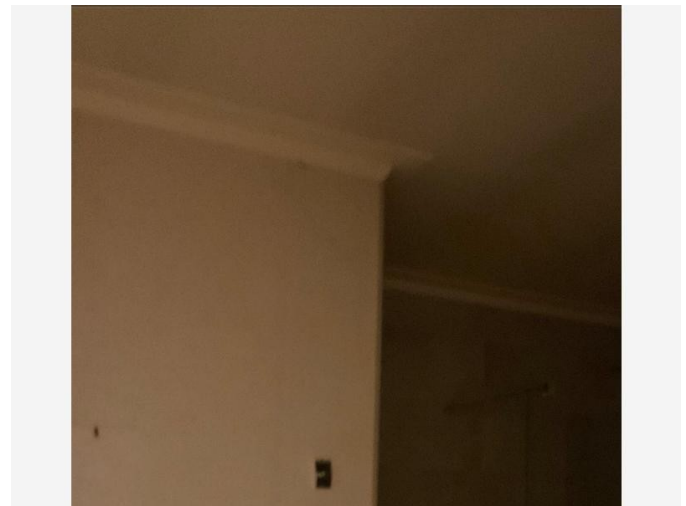
Geen asbest

#	Type	Referentie	Resultaat
7.1	Mengmonster	070525P2PL	Geen asbest

Beschrijving	Pleisterwerk plafonds
Omgeving	Binnen
Primaire drager	Plafond
Bindmiddel van materiaal	Gips - kalk
Gebondenheid op basis van bindmiddel	Niet-hechtgebonden
Hoeveelheid (oppervlakte - dikte - aantal)	• 230,00 m ² - 1,00 cm - 1 stuk
Totaal volume	2,30 m ³
Identificatiemethode	Vaststelling met monstername
Destructieve handeling voor identificatie	Nee
Opmerking	Deze oppervlakte, volumes en gewichten zijn niet gemeten, maar geschat op basis van een benadering van het aanwezig pleisterwerk in alle plafonds (de opgegeven hoeveelheden mogen niet gebruikt worden als maatstaf van heffing).

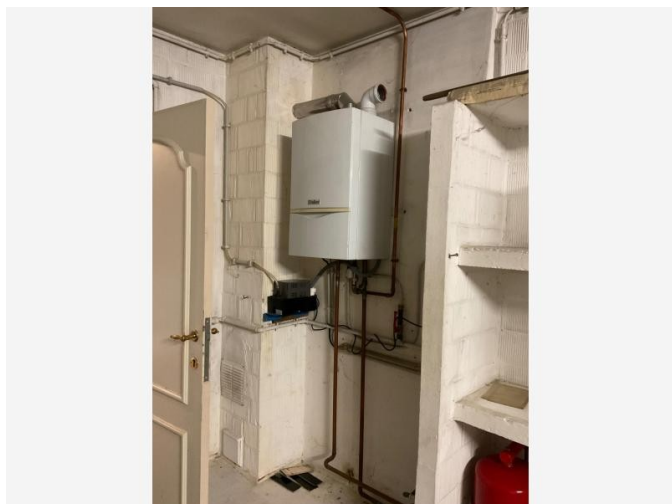
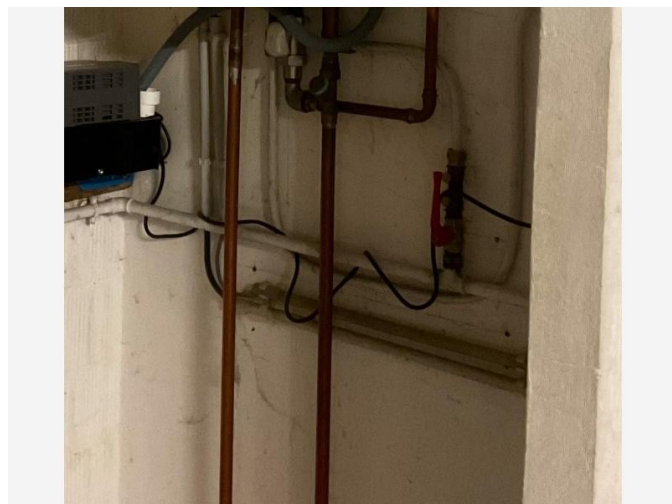
Geen asbest

#	Type	Referentie	Resultaat
8.1	Mengmonster	070525P2W	Geen asbest

Beschrijving	Pleisterwerk muren
Omgeving	Binnen
Primaire drager	Binnenwand
Bindmiddel van materiaal	Gips - kalk
Gebondenheid op basis van bindmiddel	Niet-hechtgebonden
Hoeveelheid (oppervlakte - dikte - aantal)	• 200,00 m ² - 1,00 cm - 1 stuk
Totaal volume	2,00 m ³
Identificatiemethode	Vaststelling met monstername
Destructieve handeling voor identificatie	Nee
Opmerking	Deze oppervlakte, volumes en gewichten zijn niet gemeten, maar geschat op basis van een benadering van het aanwezig pleisterwerk in alle muren (de opgegeven hoeveelheden mogen niet gebruikt worden als maatstaf van heffing).
