# Asbestinventarisatetest

Jacob Obrechtstraat 10, 9000 Gent

Attestnummer : **20260511-000255.000**

**Asbestveilig** (maar mogelijk niet asbestvrij)

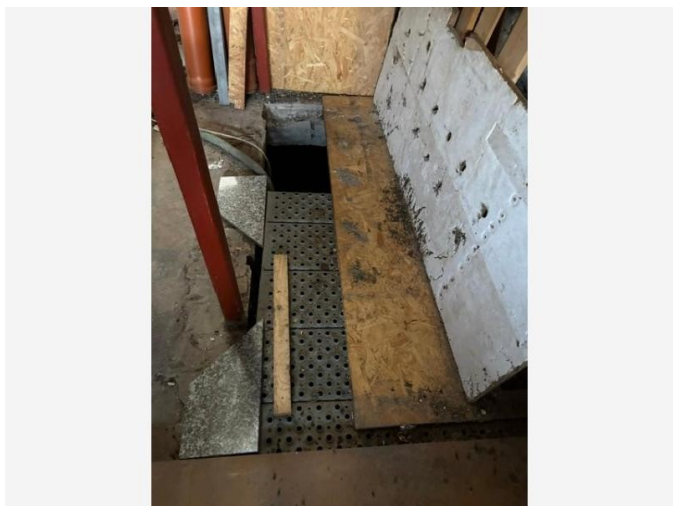
*Situeringsfoto*

### Permanente beperking

**Reden:** Kruipruimte met hoogt < 1,5m

**Uitleg van de asbestdeskundige:** De kelderruimte vormt een permanente onderzoeksbeperking omdat de stahoogte minder dan 1,5 meter bedraagt en de ruimte onder water staat. Hierdoor kon de kelder niet veilig betreden of geïnspecteerd worden. Bijgevolg kan de aanwezigheid van asbesttoepassingen in deze ruimte niet worden uitgesloten

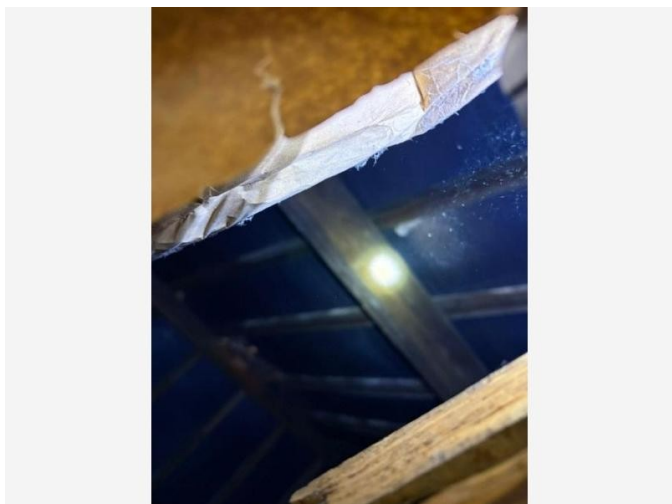
Situeringsfoto

### Tijdelijke beperking

**Reden:** Het onderzoek kan niet uitgevoerd worden binnen de bepalingen van de Welzijnswet

**Uitleg van de asbestdeskundige:** Er is een onderzoeksbeperking voor de zolderruimte en het onderdak. De zolder beschikt niet over een veilige, vaste toegang of vloer en kon bijgevolg niet betreden worden. Er zijn slechts twee kleine openingen (een kleine opening in de traphal en een opening op de 2de verdieping naast de ketel). Via deze openingen is het onderdak vanop afstand slechts deels zichtbaar. Het zichtbare gedeelte lijkt uit kunststof (plastic) te bestaan, maar door de slechte zichtbaarheid en de onbereikbaarheid van de rest van de zolder, kan de aan- of afwezigheid van asbestverdachte materialen (zoals Menuiserite) niet met zekerheid bevestigd of uitgesloten worden. Een volledige inspectie en risico-evaluatie was hierdoor onmogelijk

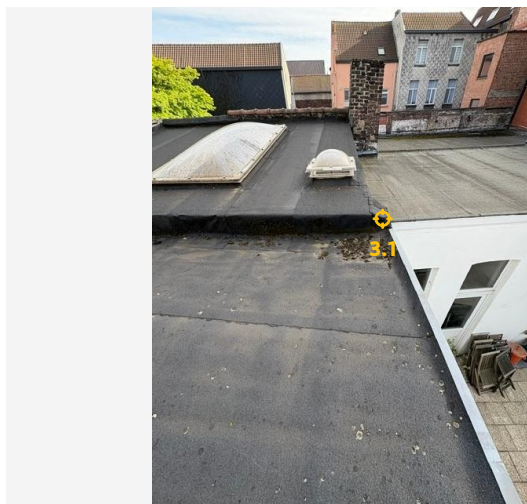
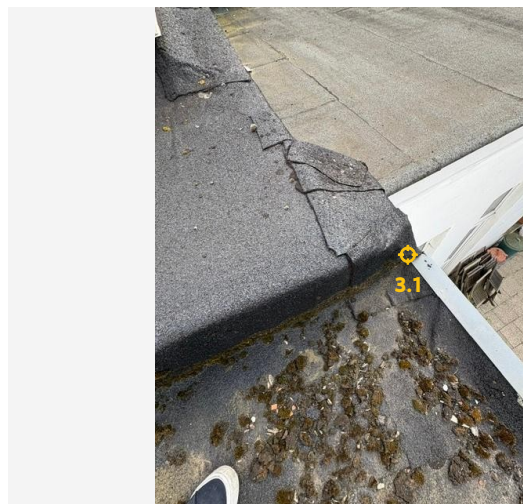
## Fiche 3: Roofing

Geen asbest

| # | Type | Referentie | Resultaat |
|---|---|---|---|
| 3.1 | Puntmonster | MM03 | Geen asbest |

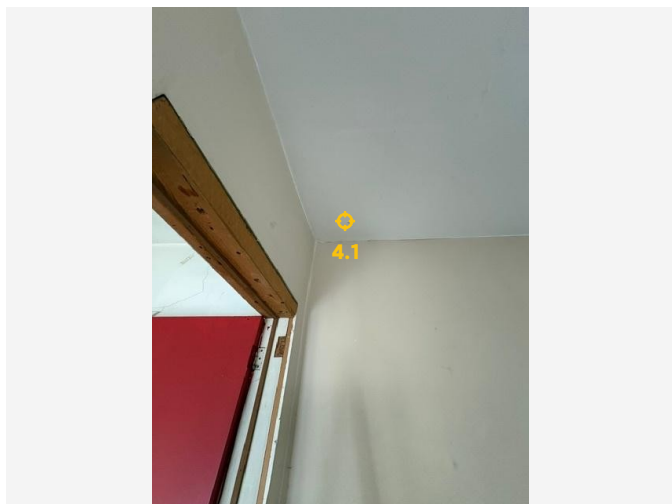
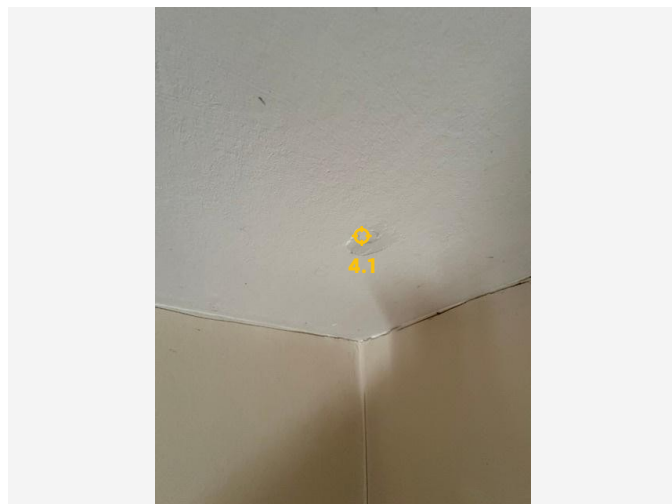
Geen asbest

| # | Type | Referentie | Resultaat |
|---|---|---|---|
| 4.1 | Mengmonster | MM02 | Geen asbest |

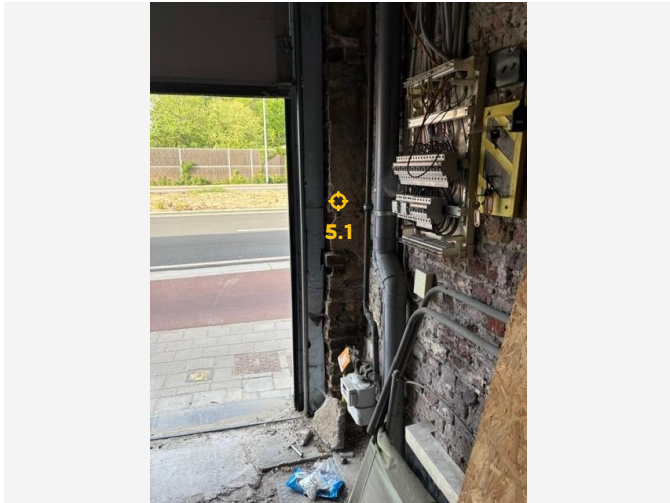
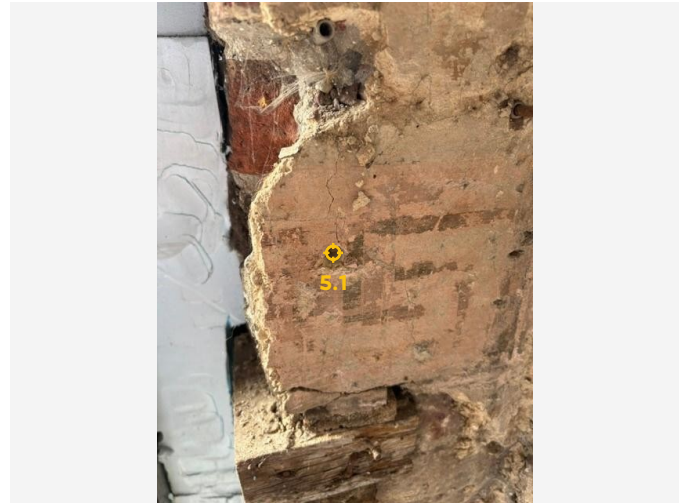
Geen asbest

| # | Type | Referentie | Resultaat |
|---|---|---|---|
| 5.1 | Mengmonster | MM05 | Geen asbest |

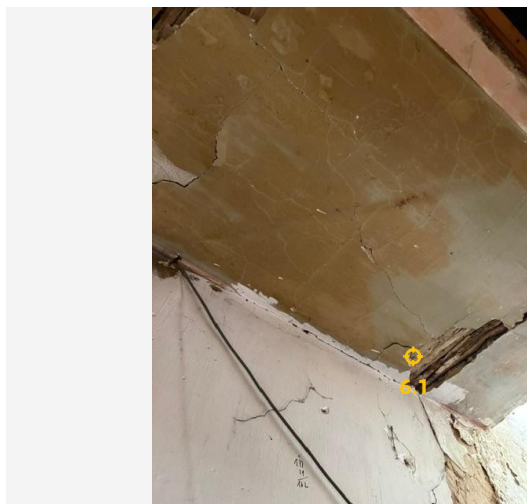
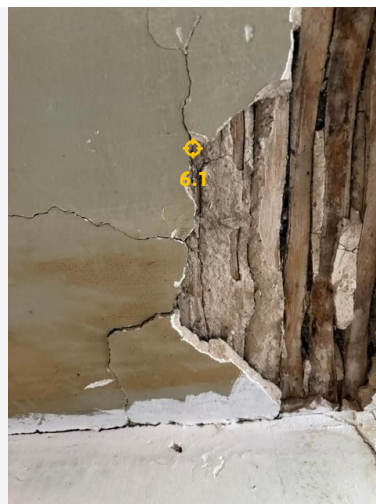
Geen asbest

| # | Type | Referentie | Resultaat |
|---|---|---|---|
| 6.1 | Mengmonster | MM06 | Geen asbest |

| Opmerking | <p>Het plafond bestaat deels uit zichtbaar pleisterwerk en deels uit houten planchetten. De eventuele materialen (zoals oud pleisterwerk) achter deze houten planchetten zijn niet waarneembaar zonder het uitvoeren van destructieve handelingen, zoals het demonteren of beschadigen van de planchetten</p> <p>. Omdat asbestverdacht materiaal dat niet waarneembaar is door de aanwezigheid van een niet-asbestverdacht afschermend materiaal buiten de scope van het standaardonderzoek valt, werd dit niet geïnspecteerd</p> <p>. Bijgevolg kan de aanwezigheid van verborgen asbesthoudende materialen achter de houten planchetten niet worden uitgesloten. Een aanvullend (destructief) onderzoek is vereist om hierover uitsluitsel te geven</p> |

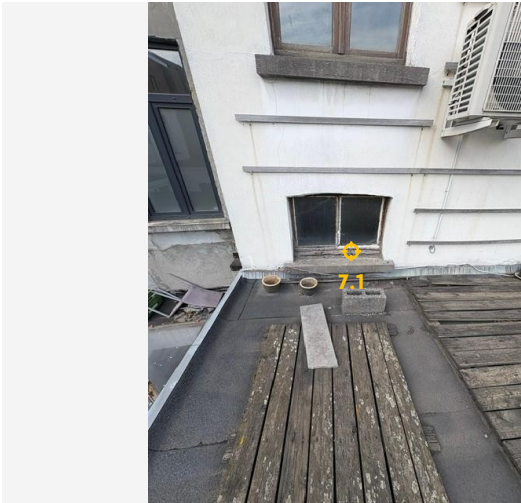
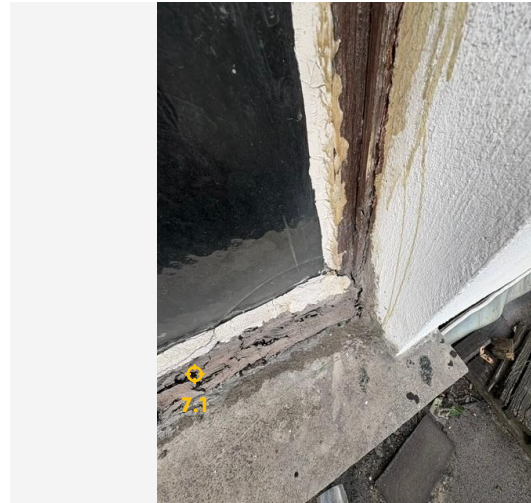
## Fiche 7: Afdichtingsmateriaal

Geen asbest

| # | Type | Referentie | Resultaat |
|---|---|---|---|
| 7.1 | Puntmonster | MM04 | Geen asbest |

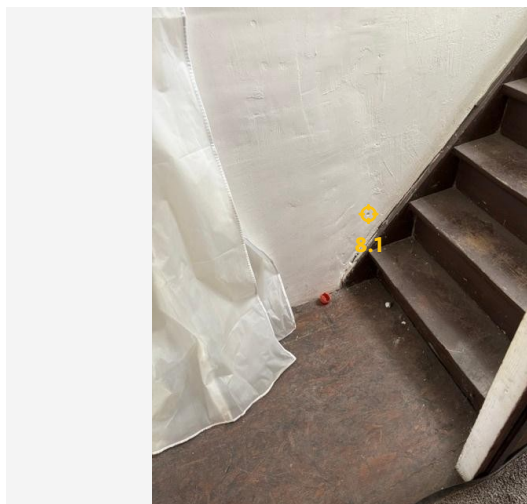
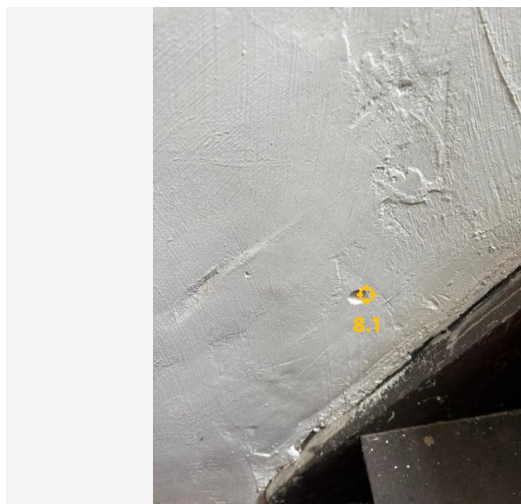
Geen asbest

| # | Type | Referentie | Resultaat |
|---|---|---|---|
| 8.1 | Mengmonster | MM01 | Geen asbest |

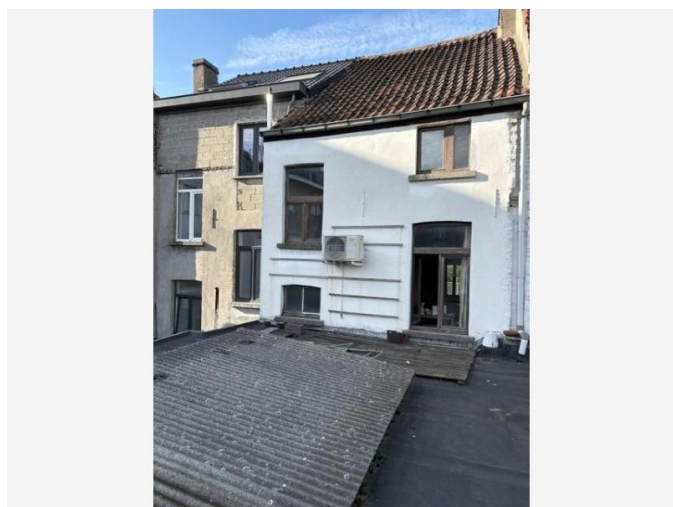
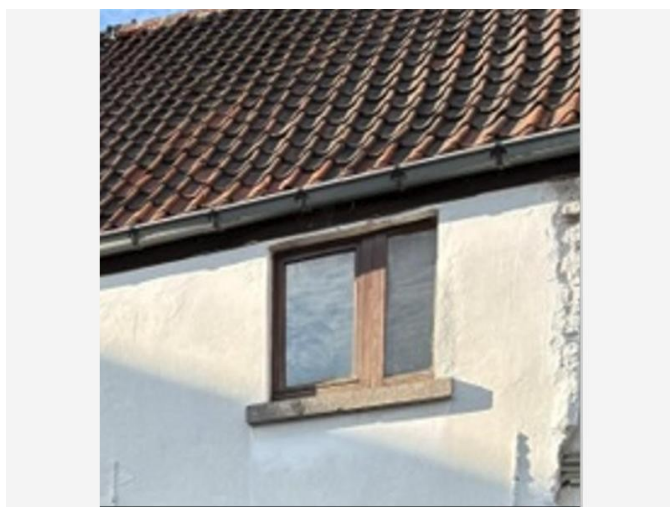
### Fiche 9: Dakbedekking

| Beschrijving | Notitie | Terug te vinden op plannen |
|---|---|---|
| Fiche 9: Dakbedekking | De dakpannen zijn van gebakken aarde (keramisch). Op basis van vaststelling en expertise worden dergelijke materialen doorgaans als niet-asbestverdacht beschouwd | Plan 1.10: Zolder dakbedekking |

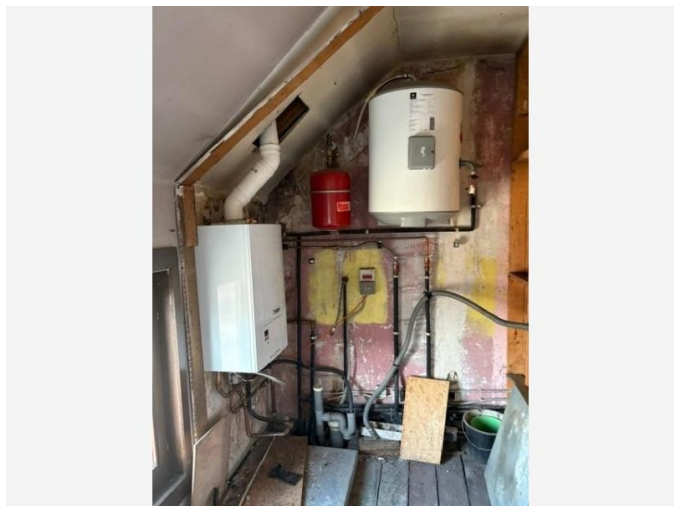
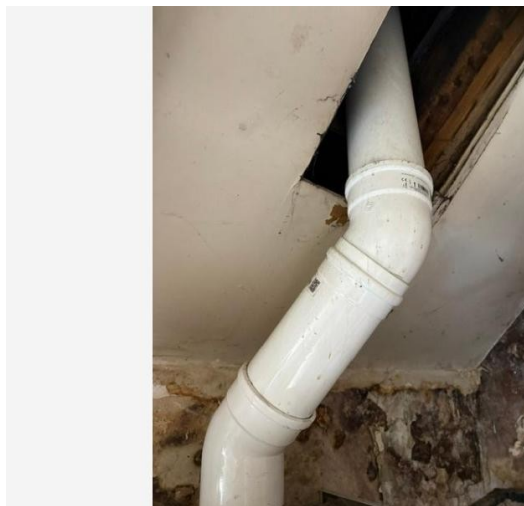
## Fiche 10: rookgaskanalen

| Beschrijving | Notitie | Terug te vinden op plannen |
|---|---|---|
| Fiche 10: rookgaskanalen | Visuele vaststelling van een rookgaskanaal bestaande uit kunststof (plastic). Op basis van dit materiaal (kunststof) is deze toepassing niet-asbestverdacht | Plan 1.7: 2de Verdieping |

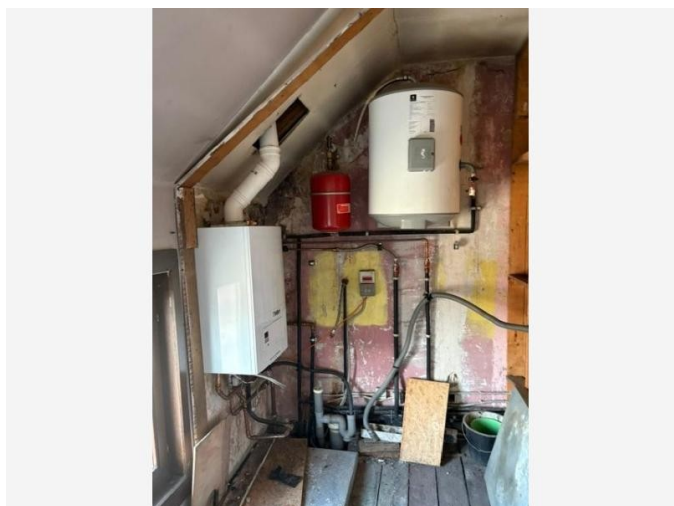
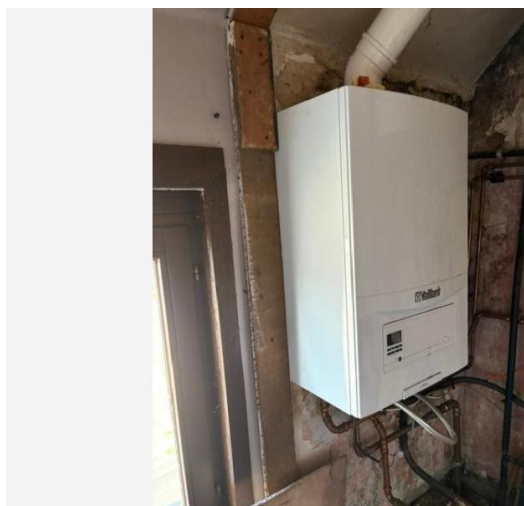
## Fiche 11: stookketel

| Beschrijving | Notitie | Terug te vinden op plannen |
|---|---|---|
| Fiche 11: stookketel | Installatie is van recente aard en vertoont geen indicaties van asbesthoudende toepassingen | Plan 1.7: 2de Verdieping |
