# Asbestinventarisatetest

Romershovenstraat 188, 3730 Hoeselt

Attestnummer : 20230413-000246.000

## Niet-asbestveilig

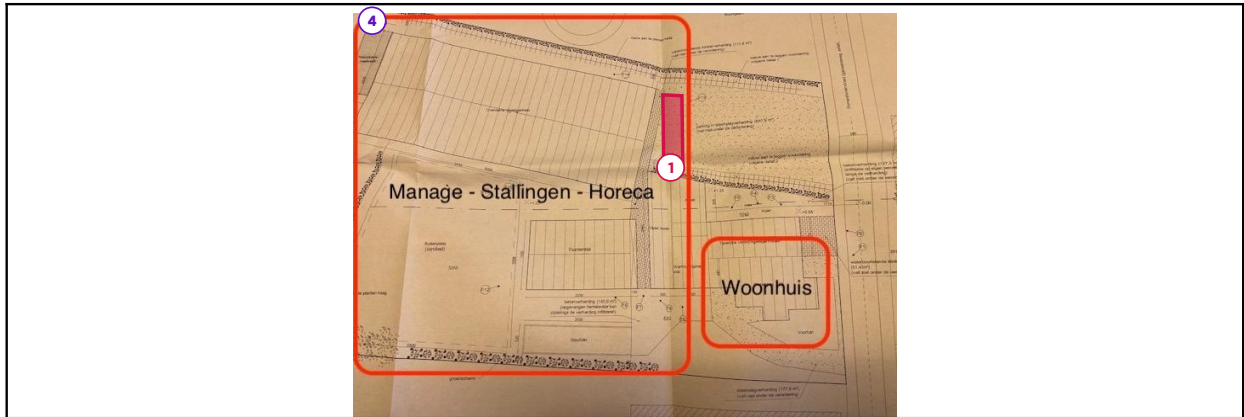
## Plan 1.1: IMG\_4078

Beschrijving	Type	Actie
1. Oude bloembakken (voor manage)	Asbestmateriaal	Dringend verwijderen
4. Resten van golfplaten	Puin, steenslag, (water)bodem	-

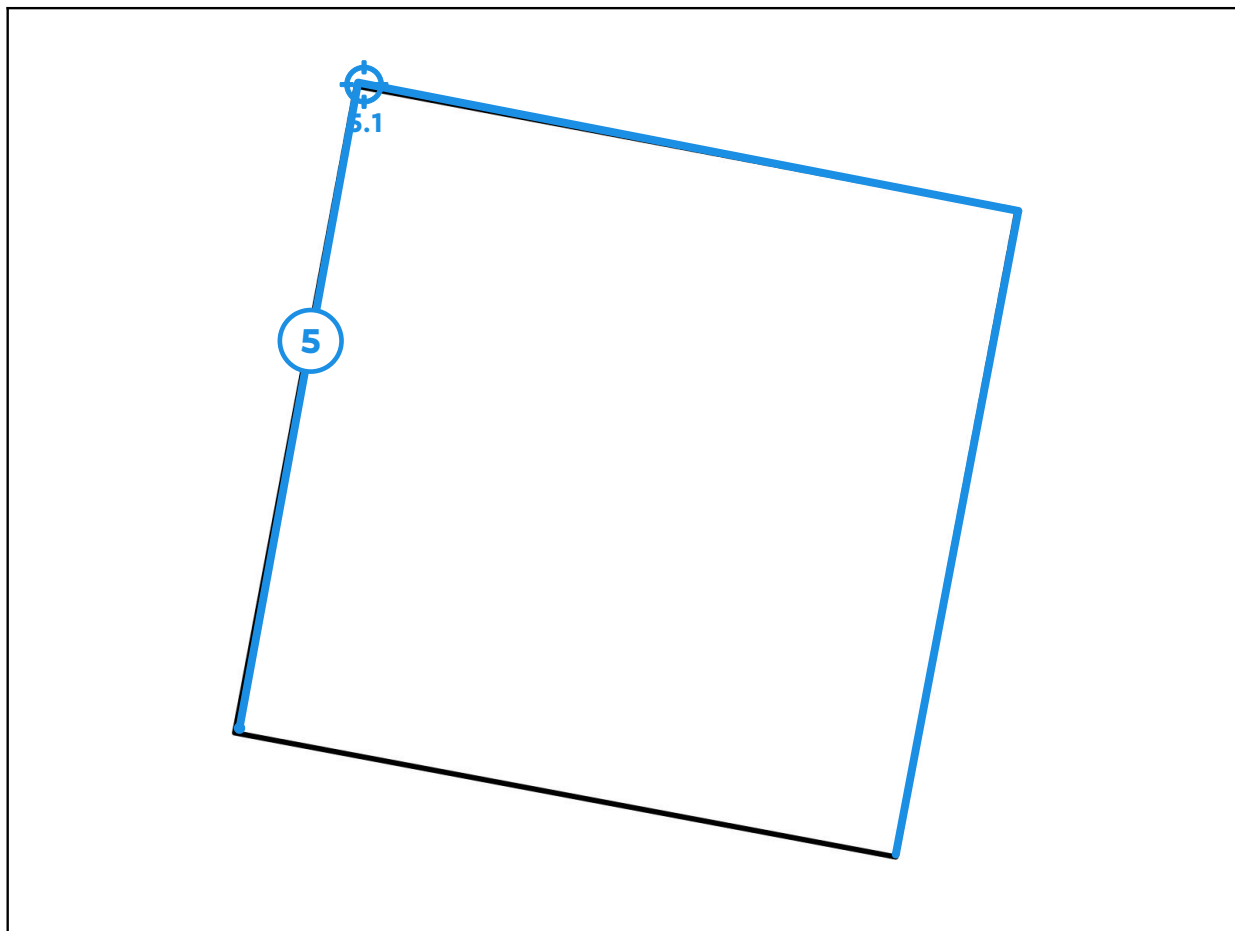
## Plan 4.1: Paardenhok in wei plan

Beschrijving	Type	Actie
5. Betonplaat (gebruikt in diverse constructies)	Geen asbest	-
5.1 Code: 2302019-001	Puntmonster	-

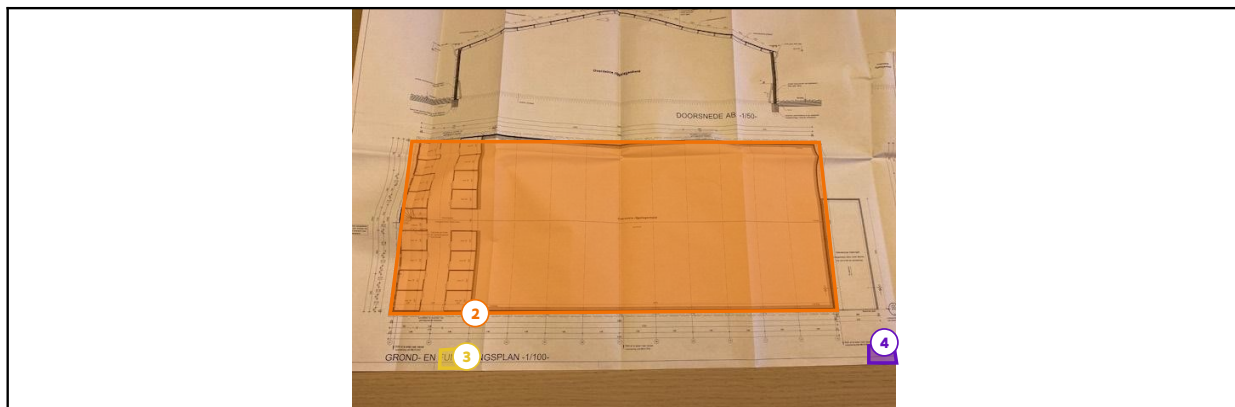
## Plan 5.1: IMG\_4082 - plattegrond manage

Beschrijving	Type	Actie
2. Golfplatendak (manage)	Asbestmateriaal	Verwijderen
3. Picalhuisje	Asbestmateriaal	Zorgvuldig beheren
4. Resten van golfplaten	Puin, steenslag, (water)bodem	-

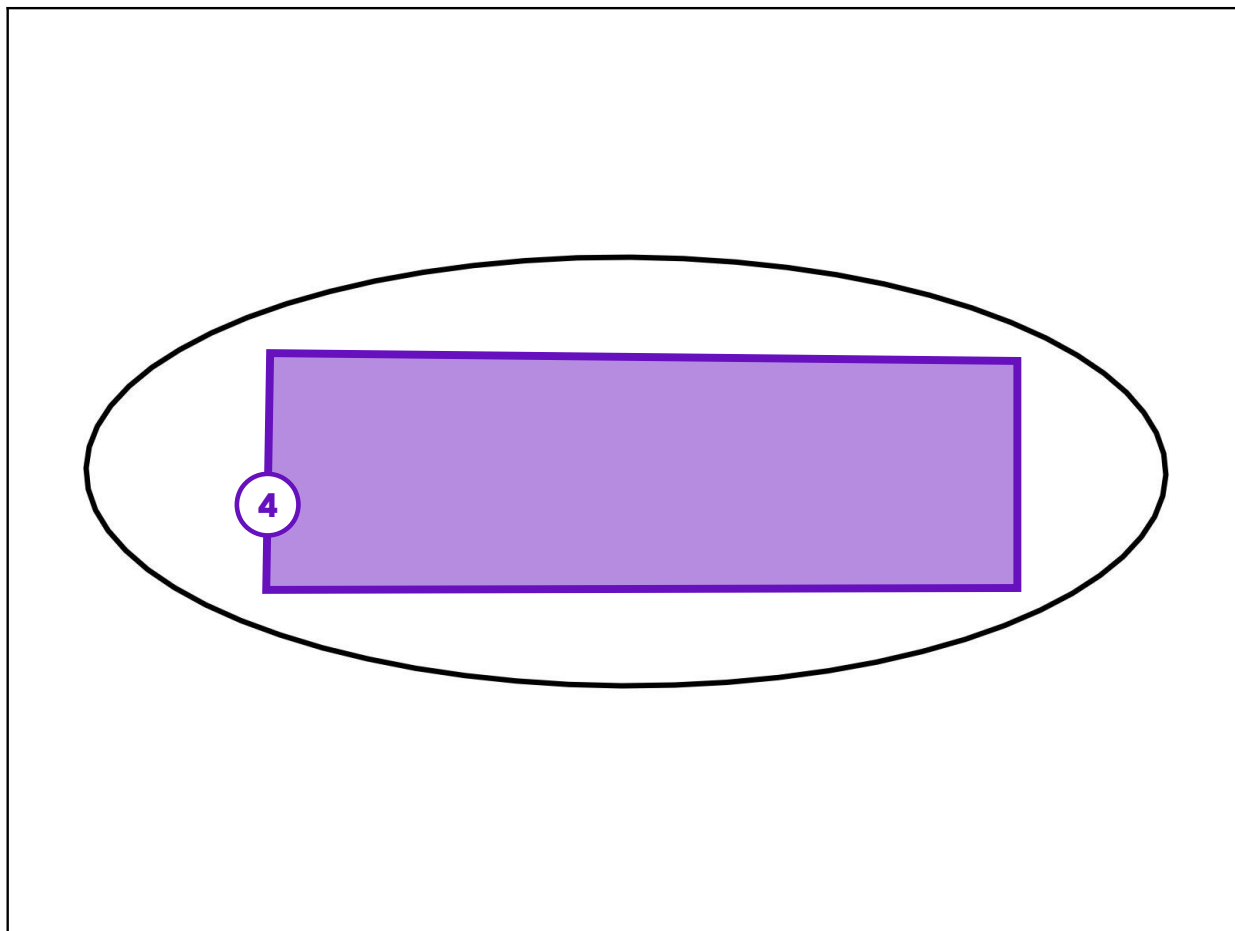
## Plan 6.1: Resten - Ingezakte stalling plan

Beschrijving	Type	Actie
4. Resten van golfplaten	Puin, steenslag, (water)bodem	-

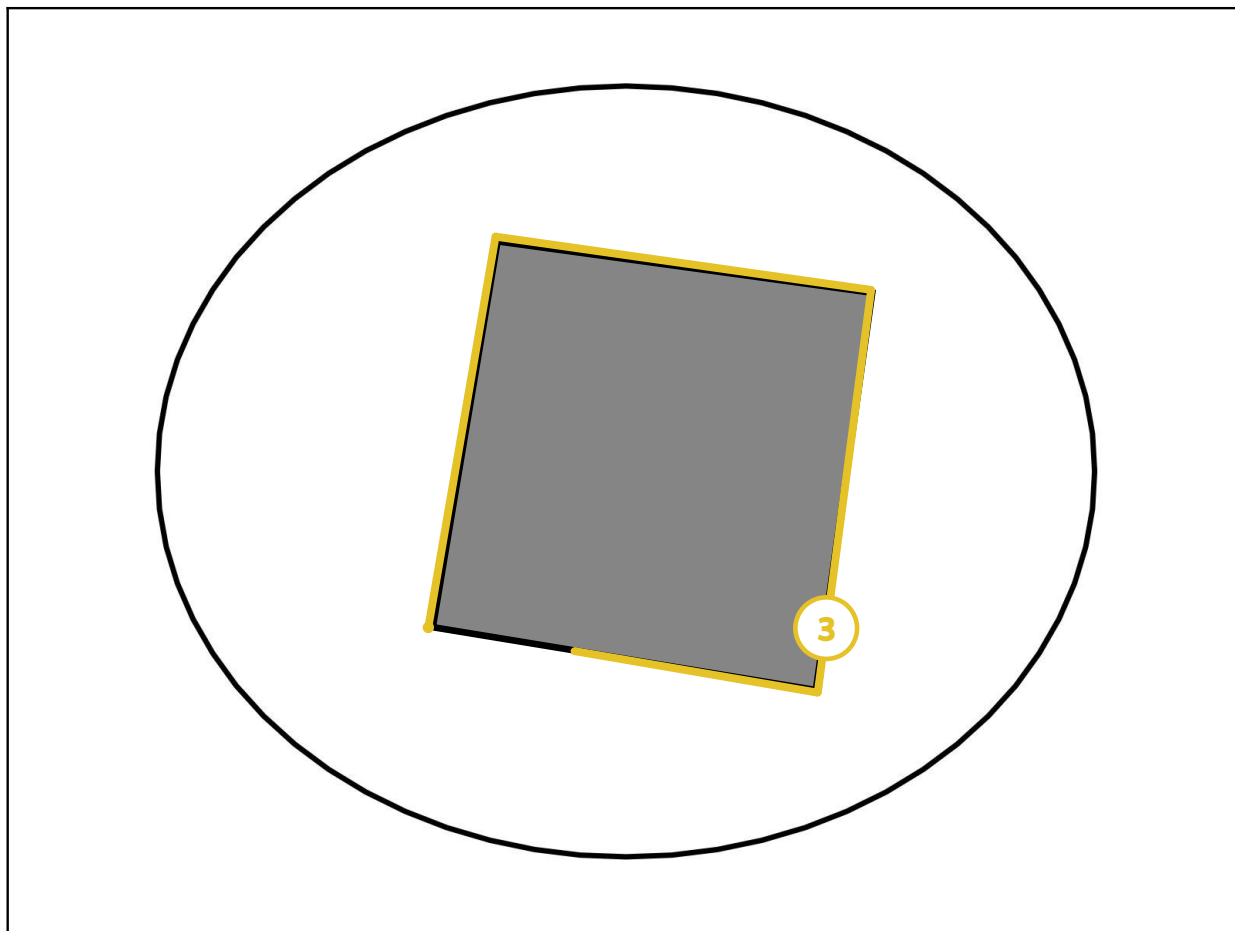
## Plan 7.1: Hokje voor jury-paarden plan

Beschrijving	Type	Actie
3. Picalhuisje	Asbestmateriaal	Zorgvuldig beheren

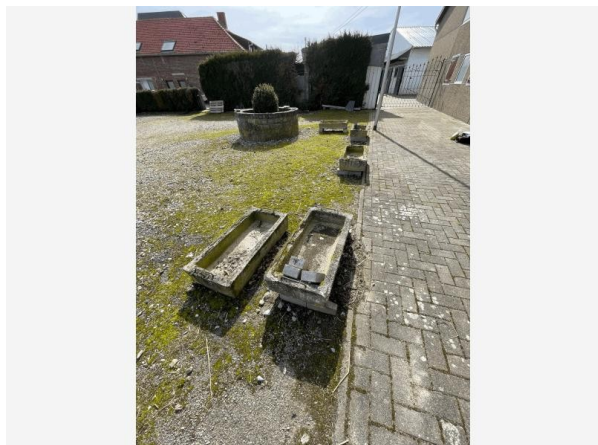
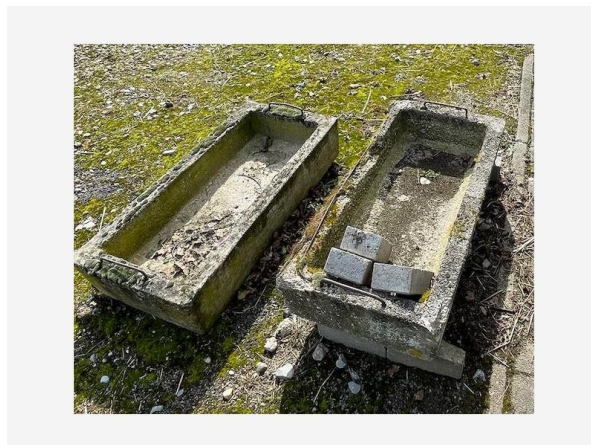
## Fiche 1: Oude bloembakken (voor manage)

Asbestmateriaal - afvalstof

**Dringend verwijderen**

- Verwijder het asbestafval.

- Eenvoudige handelingen: mag via doe-het-zelf of door werknemer(s) met opleidingsattest eenvoudige handelingen  
Bron fixeren en zonder te beschadigen/breken wegnemen.

Gebruik geen mechanisch aangedreven toestellen (boor-, slijpmachine), gebruik de gepaste PMB's en voer het materiaal op de juiste manier naar af (containerpark - limburg.net). Vraag voor de aanvang der werken info over werkmethode aan limburg.net.

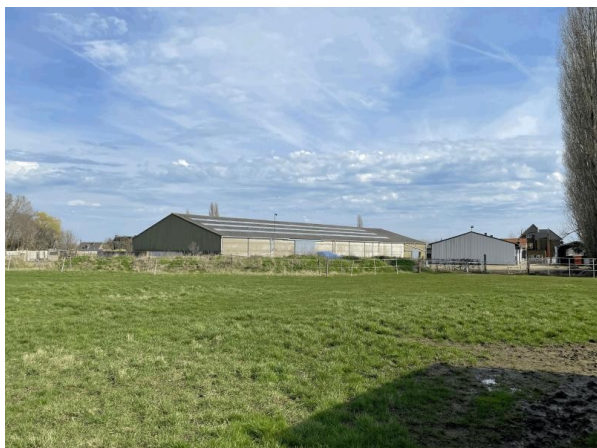
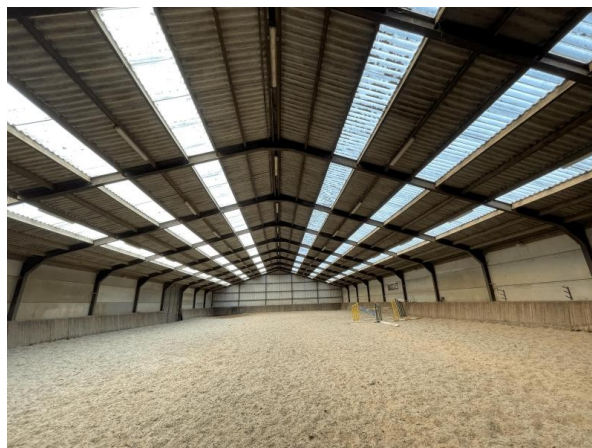
## Fiche 2: Golfplatendak (manage)

Asbestmateriaal

Het asbestmateriaal valt onder de mijlpaal van 2034.

Verwijderen

Eindbeoordeling materiaalisico	Laag materiaalisico en/of verlaagde kans op vezelvrijgave
--------------------------------	---

Gebondenheid	Categorie 1: hechtgebonden in oorsprong
Asbestsoort (vezeltype)	Alleen chrysotiel
Asbestconcentratie	Laag (< 50%)
Af schermingsgraad van het gehele materiaal	Geheel of deels vrij aan de buitenlucht
Toestand van het materiaal	Licht beschadigd, licht verweerd. Intact materiaal type Pical – asbestboard of categorie III 'gebondenheid'

Beschrijving	Golfplatendak (manage)
Omgeving	Grenst aan binnen- en buitenlucht
Primaire drager	Schuin dak
Asbestmateriaal	Dak- en gevelbekleding - Golfplaat
Bindmiddel van asbestmateriaal	Cement

- Zorg voor een veilig beheer. Vermijd het beschadigen van het asbestmateriaal. Controleer de toestand jaarlijks op wijzigingen.
- Hemelwater dat afspoelt van asbestcement daken of gevels kan asbestdeeltjes bevatten. Gebruik het enkel voor gesloten circuits (bv. spoelen toiletten). Reinig na het vervangen van het dak of de gevel de dakgoten en regenwaterput of -ton om asbesthoudend sediment of slib te verwijderen

- Eenvoudige handelingen: enkel door erkend asbestverwijderaar  
Eenvoudige handeling

Bron fixeren en zonder te beschadigen/breken wegnemen.

Gezien de grote van de manage. Uitvoering door daartoe opgeleid personeel en volgens de richtlijnen uit de codex Welzijn op het werk, boek 6, titel 3 Asbest.

Verwijder zonder het te beschadigen en voer af naar een voor asbest-gecertificeerde afvalplaats (bv. limburg.net)

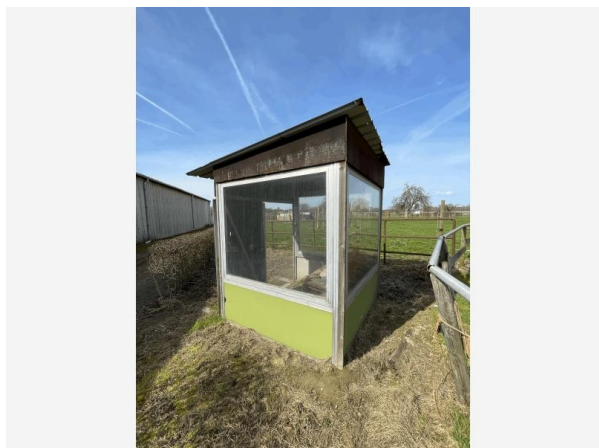
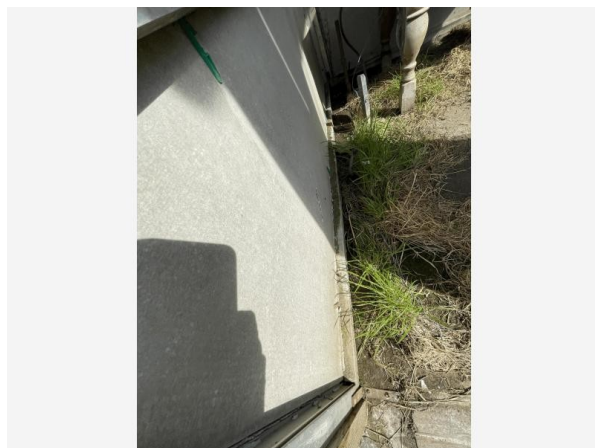
## Fiche 3: Picalhuisje

Asbestmateriaal

Het asbestmateriaal valt onder de mijlpaal van 2040.

Zorgvuldig beheren

Eindbeoordeling materiaalrisico	Zeer laag materiaalrisico en/of zeer lage kans op vezelvrijgave
---------------------------------	---

Gebondenheid	Categorie 1: hechtgebonden in oorsprong
Asbestsoort (vezeltype)	Amfibool aanwezig, uitgezonderd crocidoliet
Asbestconcentratie	Laag (< 50%)
Afschermingsgraad van het gehele materiaal	Enkel randen niet afgeschermd maar geen contact met binnenluchtstromen
Toestand van het materiaal	Licht beschadigd, licht verweerd. Intact materiaal type Pical – asbestboard of categorie III 'gebondenheid'

Beschrijving	Picalhuisje
Omgeving	Grenst aan binnen- en buitenlucht
Primaire drager	Wand vrijstaand (scheidingsmuur, ...)
Asbestmateriaal	Plaat, paneel, tablet - Type Pical
Bindmiddel van asbestmateriaal	Cement

- Zorg voor een veilig beheer. Vermijd het beschadigen van het asbestmateriaal. Controleer de toestand jaarlijks op wijzigingen.

- Eenvoudige handelingen: enkel door erkend asbestverwijderaar eenvoudige handeling

Bron fixeren en zonder te beschadigen/breken wegnemen.

Uitvoering door daartoe opgeleid personeel en volgens de richtlijnen uit de codex Welzijn op het werk, boek 6, titel 3 Asbest.

Verwijder zonder het te beschadigen en voer af naar een voor asbest-gecertificeerde afvalplaats.

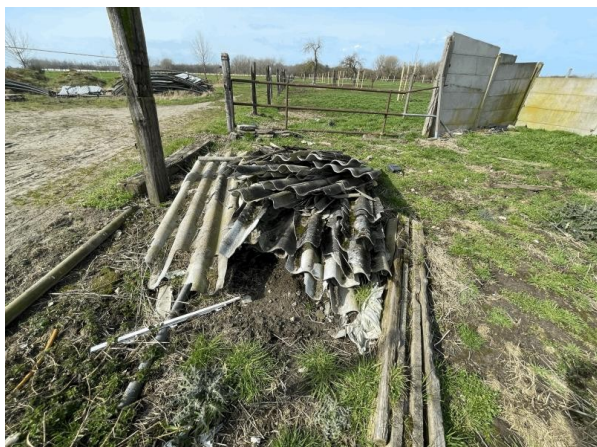
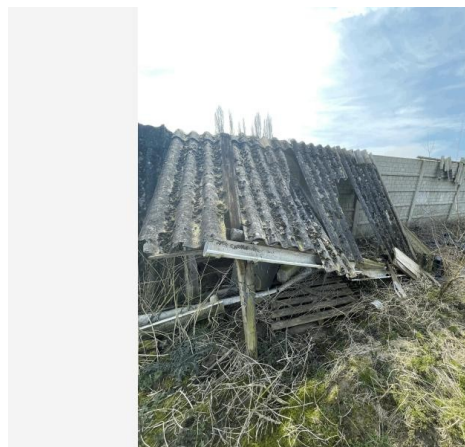
## Fiche 4: Resten van golfplaten

Puin, steenslag, (water)bodem

<b>Beschrijving</b>	Resten van golfplaten
<b>Type afvalstof</b>	Betreft resten (contaminatie) van verwerking of beschadiging
<b>Type resten (contaminatie)</b>	<ul style="list-style-type: none"><li>Stukken, fragmenten (vermengd in materiaal)</li></ul>
<b>Besmette materialen</b>	<ul style="list-style-type: none"><li>Steenslag, puin of grond en stenen</li></ul>
<b>Bron van de resten</b>	Ingezakte oude berging/stalling
<b>Omgeving</b>	Buiten
<b>Primaire drager</b>	Schuin dak
<b>Gebondenheid resten</b>	Hecht
<b>Hoeveelheid (gewicht - aantal)</b>	<ul style="list-style-type: none"><li>30,00 kg - 15 stuks</li></ul>
<b>Totaal gewicht</b>	450,00 kg
<b>Eenvoudig bereikbaar</b>	Ja
<b>Identificatiemethode</b>	Vaststelling zonder monstername
<b>Opmerking</b>	Restanten van ingezakt golfplaten dak nog aanwezig.

- Verwijder het asbestafval.

- Eenvoudige handelingen: enkel door erkend asbestverwijderaar eenvoudige handeling

Bron fixeren en zonder te beschadigen/breken wegnemen.

Uitvoering door daartoe opgeleid personeel en volgens de richtlijnen uit de codex Welzijn op het werk, boek 6, titel 3 Asbest.

Verwijder zonder het te beschadigen en voer af naar een voor asbest-gecertificeerde afvalplaats.

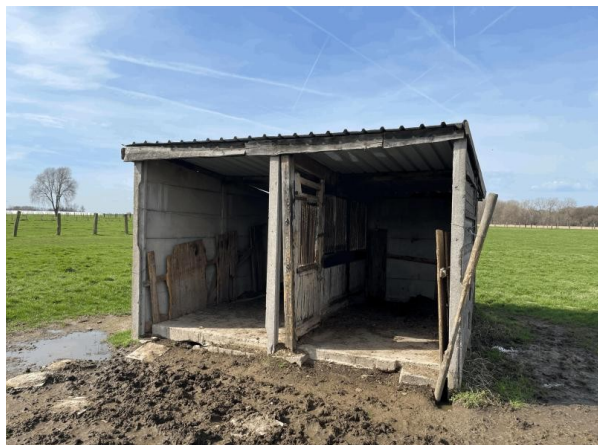
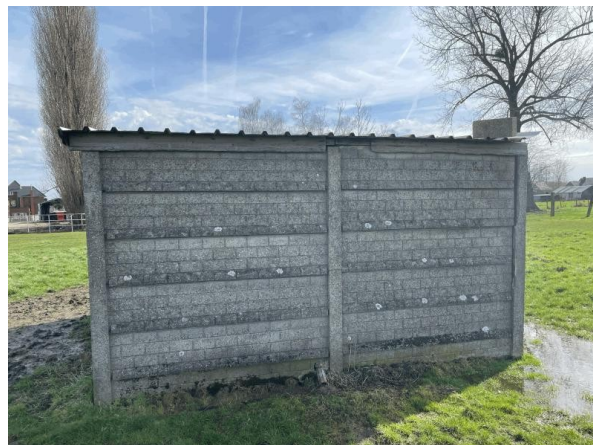
## Fiche 5: Betonplaat (gebruikt in diverse constructies)

Geen asbest

#	Type	Referentie	Resultaat
5.1	Puntmonster	2302019-001	Geen asbest

Beschrijving	Betonplaat (gebruikt in diverse constructies)
Omgeving	Buiten
Primaire drager	Wand buitenschil
Bindmiddel van materiaal	Cement
