Asbestinventarisatetest

de Bormanlaan 29, 3730 Hoeselt

Attestnummer : 20240807-000020.000

Niet-asbestveilig

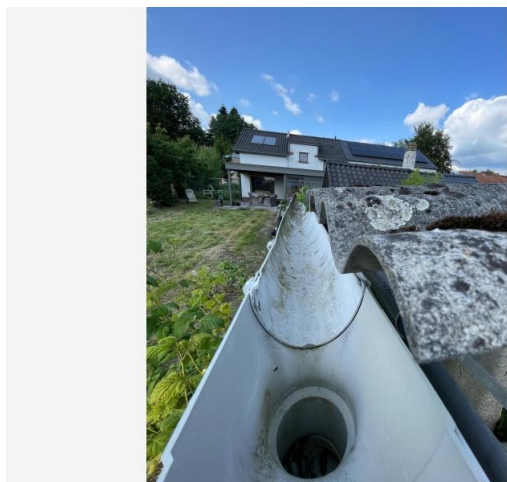
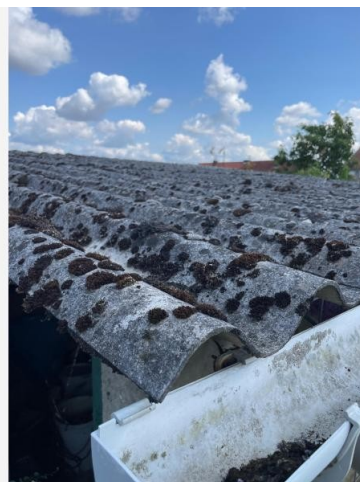
Fiche 1: Sediment - mosafzetting in regenwatergoot aan achterste tuinberging

Asbestmateriaal - afvalstof

- Eenvoudige handelingen: enkel door erkend asbestverwijderaar
Gecontamineerd slib in dakgoten bevat losse asbestvezels en brokjes sterk verweerd asbestcement, vaak met (opgedroogd) mos.

Het gaat dus niet over een hechtgebonden toepassing.

Als het slib te droog is, kunnen tijdens de verwijdering asbestvezels vrijkomen in de omgevingslucht.

Dringend verwijderen

- Verwijder het asbestafval.

Verwijdering kan echter wel met de techniek van de eenvoudige handelingen. Zorg er wel voor dat het slib vochtig genoeg is.

Draag steeds de nodige PBM's: tenminste een masker met FFP3-filter, tyvec en handschoenen.

Niet-hechtgebonden asbestafval wordt niet aanvaard in het recyclagepark. Fixeer het materiaal met water

of een fixeermiddel, verpak ze in dubbel plastic zakken en lever ze af bij een geregistreerd inzamelaar.

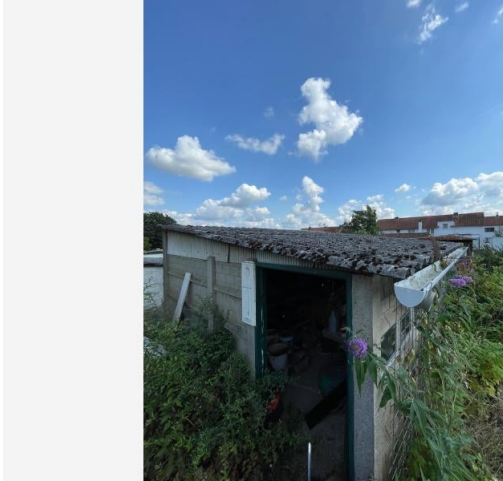
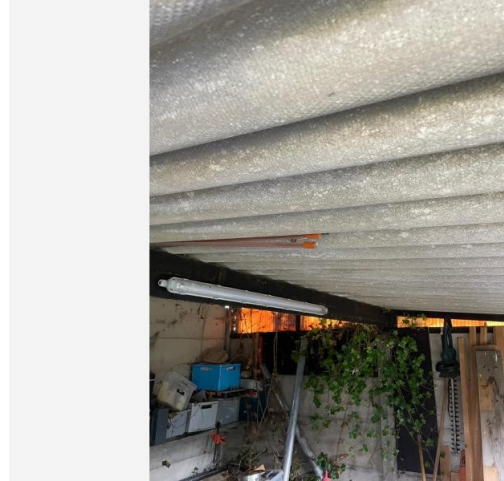
Eindbeoordeling materiaalisico	Hoog materiaalisico en/of hoge kans op vezelvrijgave
--------------------------------	------------------------------------------------------

Gebondenheid	Categorie 1: hechtgebonden in oorsprong
Asbestsoort (vezeltype)	Crocidoliet aanwezig
Asbestconcentratie	Laag (< 50%)
Afschermingsgraad van het gehele materiaal	Geheel of deels (ook) vrij aan de binnenlucht
Toestand van het materiaal	Matig beschadigd, matig verweerd

Beschrijving	Golfplaten op de achterste tuinberging
Omgeving	Grenst aan binnen- en buitenlucht
Primaire drager	Schuin dak
Asbestmateriaal	Dak- en gevelbekleding - Golfplaat
Bindmiddel van asbestmateriaal	Cement
Gebondenheid op basis van bindmiddel	Hecht
Hoeveelheid (oppervlakte - aantal)	<ul style="list-style-type: none">• 17,00 m² - 1 stuk
Totale oppervlakte	17,00 m ²
Eenvoudig bereikbaar	Ja
Bevestigingswijze	<ul style="list-style-type: none">• Geklemd• Geschroefd
Identificatiemethode	Vaststelling zonder monstername
Destructieve handeling voor identificatie	Nee
Opmerking	Golfplaten dak.

Dringend verwijderen

- Verwijder dit asbestmateriaal zo snel mogelijk. Volg de toestand goed op.

- Eenvoudige handelingen: mag via doe-het-zelf of door werknemer(s) met opleidingsattest eenvoudige handelingen
Bron fixeren en zonder te beschadigen/breken wegnemen.

Gebruik geen mechanisch aangedreven toestellen (boor-, slijpmachine).

Gebruik de gepaste PMB's en bescherm indien nodig ook de omgeving. (Dakgoten en onderliggende spanten/oppervlakken reinigen dmv stofzuiger met absoluutfilter en vochtige doeken).

Verwijder zonder het te beschadigen, pak het gepast in en voer af naar een voor asbest-gecertificeerde afvalplaats (bv. limburg.net)

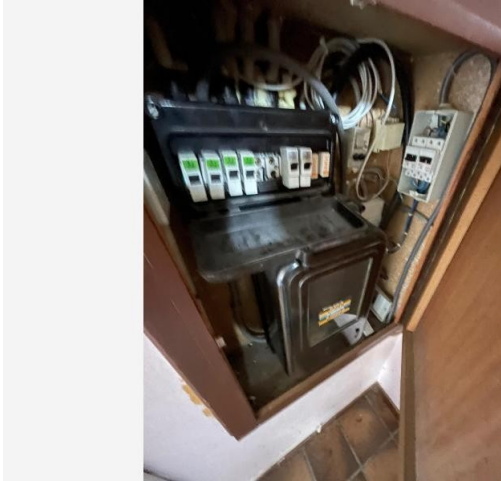
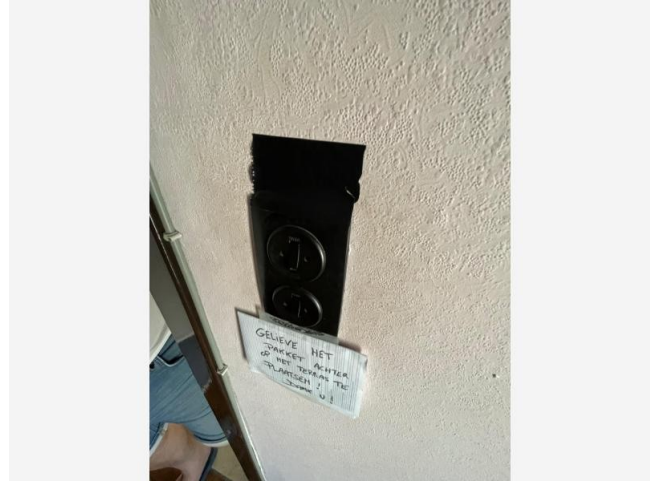
Eindbeoordeling materiaalisico	Laag materiaalisico en/of verlaagde kans op vezelvrijgave
--------------------------------	-----------------------------------------------------------

Gebondenheid	Categorie 1: hechtgebonden in oorsprong
Asbestsoort (vezeltype)	Crocidoliet aanwezig
Asbestconcentratie	Laag (< 50%)
Afschermingsgraad van het gehele materiaal	Geheel of deels (ook) vrij aan de binnenlucht
Toestand van het materiaal	Onbeschadigd, niet verweerd

Beschrijving	Elektro-technisch materiaal
Omgeving	Binnen
Primaire drager	Communicatie en elektrische infrastructuur en uitrusting
Asbestmateriaal	Plaat, paneel, tablet - Type Bakeliet
Bindmiddel van asbestmateriaal	Kunststof of -hars
Gebondenheid op basis van bindmiddel	Hecht
Hoeveelheid (oppervlakte - dikte - aantal)	• 0,01 m ² - 0,70 cm - 8 stuks
Totaal volume	< 0,001 m ³
Eenvoudig bereikbaar	Ja
Bevestigingswijze	• Geschroefd
Identificatiemethode	Vaststelling zonder monstername
Destructieve handeling voor identificatie	Nee
Opmerking	In de woning zijn nog meerdere elektrische punten uitgerust met bakeliet schakelmateriaal

Zorgvuldig beheren

- Verwijder dit asbestmateriaal zo snel mogelijk. Volg de toestand goed op.

- Eenvoudige handelingen: mag via doe-het-zelf of door werknemer(s) met opleidingsattest eenvoudige handelingen
Dit elektrotechnisch (schakel)materiaal kan zelf verwijderd worden.
Gebruik geen mechanisch aangedreven toestellen (boor-, slijpmachine).
Gebruik de gepaste PMB's en bescherm indien nodig ook de omgeving.
Vraag voor de aanvang der werken info over werkmethoden aan limburg.net.
Verwijder zonder het te beschadigen, pak het gepast in en voer af naar een voor asbest-gecertificeerde afvalplaats (bv. limburg.net)

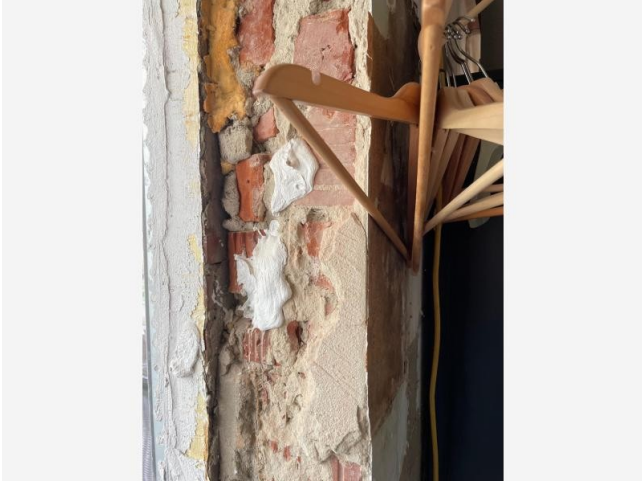
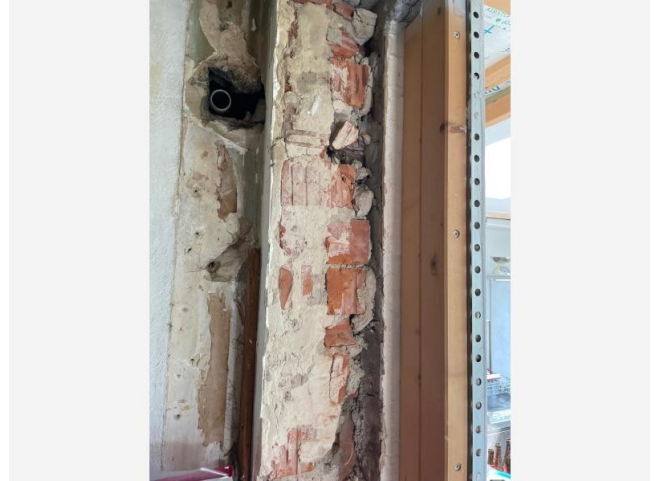
Fiche 4: Wandpleister

Geen asbest

#	Type	Referentie	Resultaat
4.1	Mengmonster	2402951-001	Geen asbest

Beschrijving	Wandpleister
Omgeving	Binnen
Primaire drager	Binnenwand
Bindmiddel van materiaal	Gips - kalk
Gebondenheid op basis van bindmiddel	Niet-hechtgebonden
Hoeveelheid (oppervlakte - dikte - aantal)	• 60,00 m ² - 1,50 cm - 1 stuk
Totaal volume	0,90 m ³
Identificatiemethode	Vaststelling met monstername
Destructieve handeling voor identificatie	Nee
Opmerking	De keuken werd als uitbouw relatief recent bijgeplaatst. De uitvoering van de plafonds op het eerste verdieping gebeurde in gyproc.

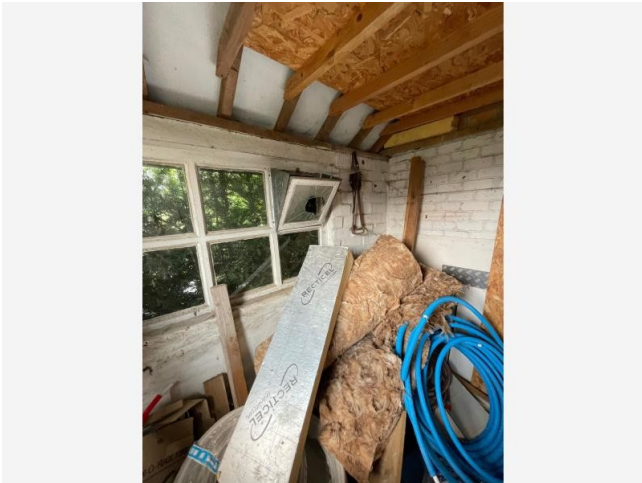
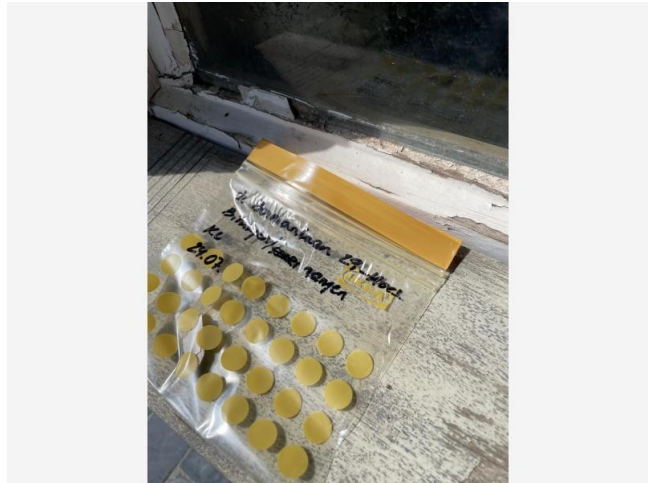
Fiche 5: Mastiek rond oude ramen (huis & tuinbergingen)

Geen asbest

#	Type	Referentie	Resultaat
5.1	Mengmonster	2402951-004	Geen asbest

Beschrijving	Mastiek rond oude ramen (huis & tuinbergingen)
Omgeving	Grenst aan binnen- en buitenlucht
Primaire drager	Wandopening verticaal (raam, deur, ...)
Bindmiddel van materiaal	Kitten, mastiek, pasta
Gebondenheid op basis van bindmiddel	Hecht
Hoeveelheid (gewicht - aantal)	<ul style="list-style-type: none">• 0,75 kg - 1 stuk
Totaal gewicht	0,75 kg
Identificatiemethode	Vaststelling met monstername
Destructieve handeling voor identificatie	Nee
Opmerking	Oude raam dat niet vervangen werd aan woning en ramen van de twee tuinbergingen. De overige ramen van de woning werden recent vervangen.

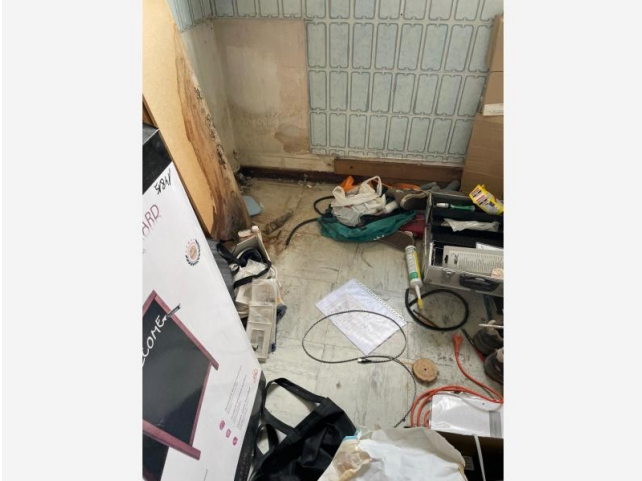
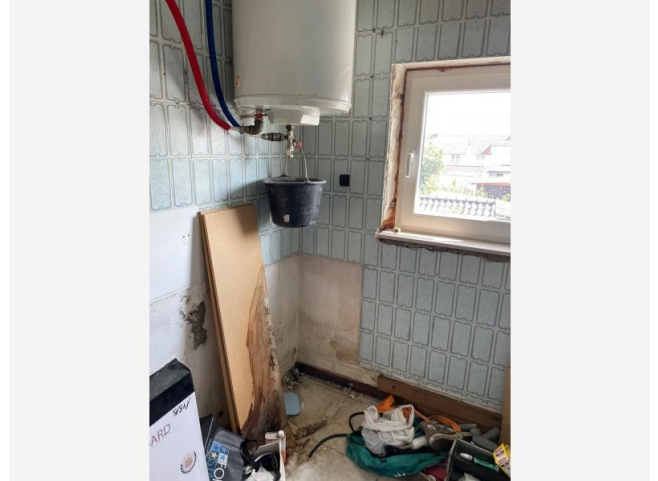
Fiche 6: Vloerbekleding - (oude)badkamer

Geen asbest

#	Type	Referentie	Resultaat
6.1	Puntmonster	2402951-003	Geen asbest

Beschrijving	Vloerbekleding - (oude)badkamer
Omgeving	Binnen
Primaire drager	Vloer
Bindmiddel van materiaal	Kunststof of -hars
Gebondenheid op basis van bindmiddel	Hecht
Hoeveelheid (oppervlakte - aantal)	• 46,00 m ² - 1 stuk
Totale oppervlakte	46,00 m ²
Identificatiemethode	Vaststelling met monstername
Destructieve handeling voor identificatie	Nee

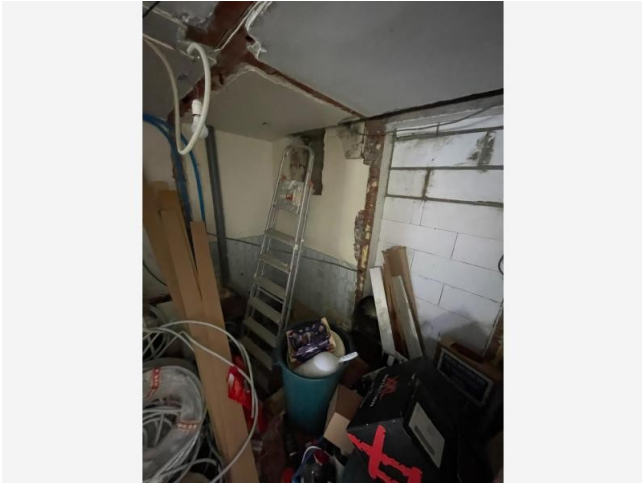
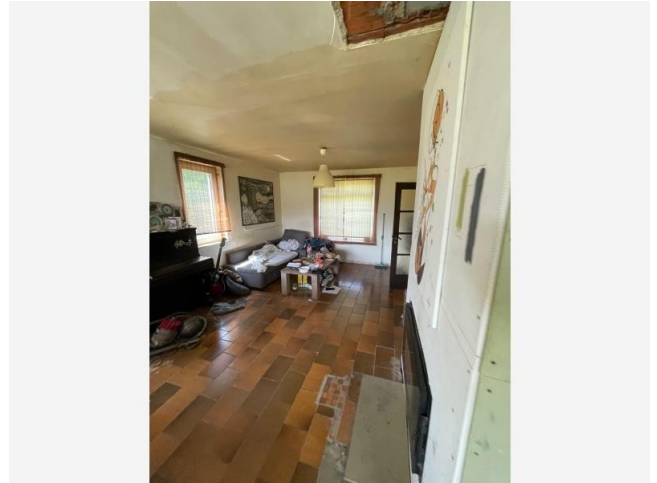
Fiche 7: Plafondpleister

Geen asbest

#	Type	Referentie	Resultaat
7.1	Mengmonster	2402951-002	Geen asbest

Beschrijving	Plafondpleister
Omgeving	Binnen
Primaire drager	Plafond
Bindmiddel van materiaal	Gips - kalk
Gebondenheid op basis van bindmiddel	Niet-hechtgebonden
Hoeveelheid (oppervlakte - dikte - aantal)	• 90,00 m ² - 1,50 cm - 1 stuk
Totaal volume	1,35 m ³
Identificatiemethode	Vaststelling met monstername
Destructieve handeling voor identificatie	Nee
Opmerking	In de vernieuwde ruimtes (keuken, badkamer, bureau, veranda) werden er andere afwerkmaterialen (gyproc, hout) gebruikt dan pleisterwerk.
