# Asbestinventarisatetest

Groenstraat 60, 3730 Hoeselt

Attestnummer : 20240919-000023.000

**Niet-asbestveilig**

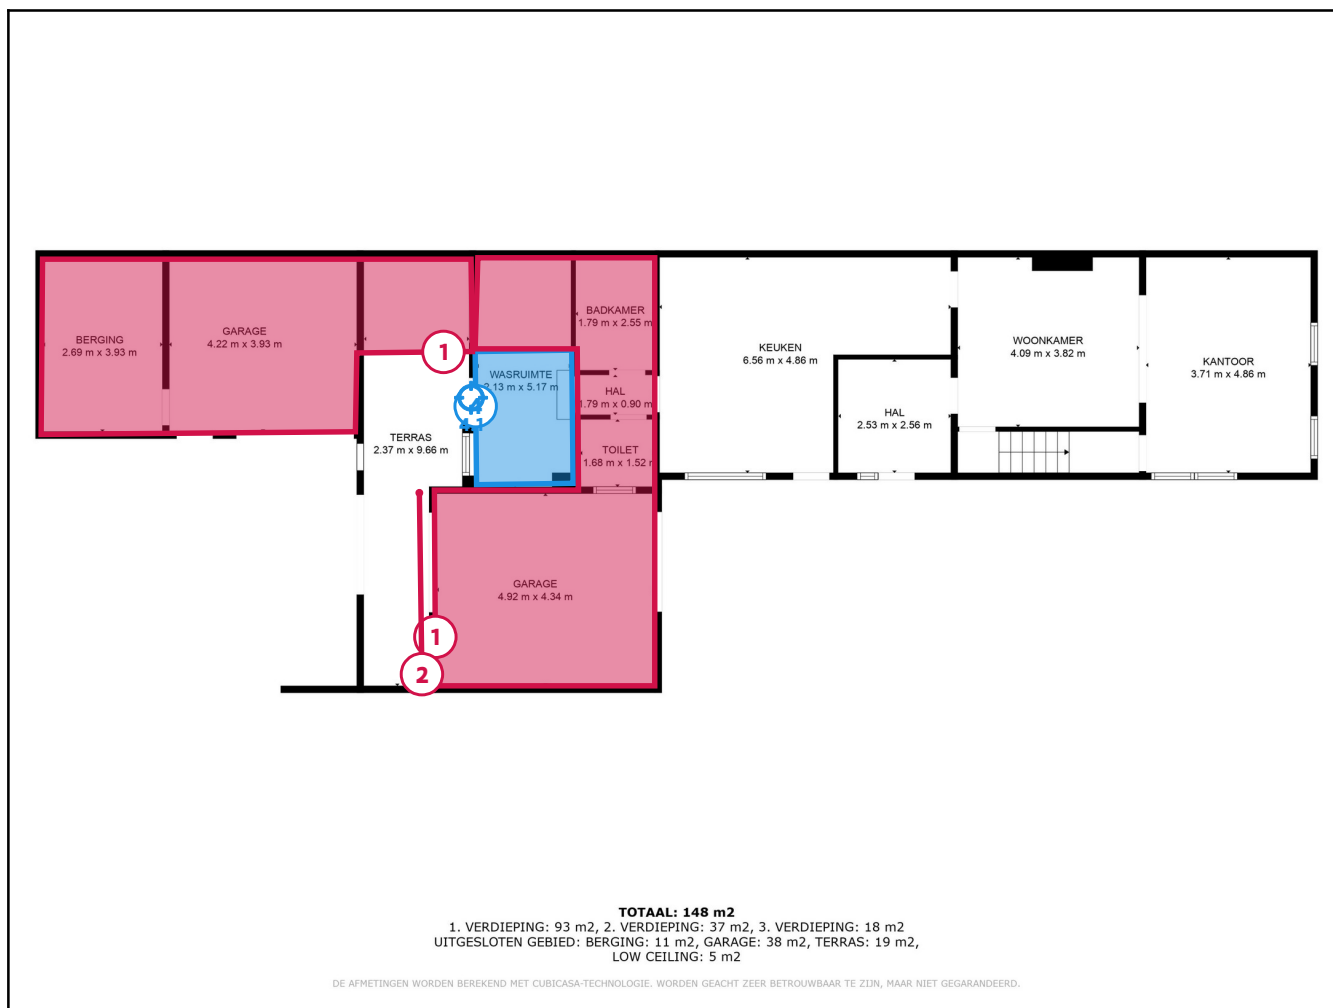
# Plan 1.4: Dakschema

Beschrijving	Type	Actie
1. Golfplaten op delen achterbouw	Asbestmateriaal	Dringend verwijderen
2. Gruis-mos in goot	Asbestmateriaal	Dringend verwijderen
4. Bitumen - plat dak (achter)	Geen asbest	-
4.1 Code: 25303 - 006	Puntmonster	-

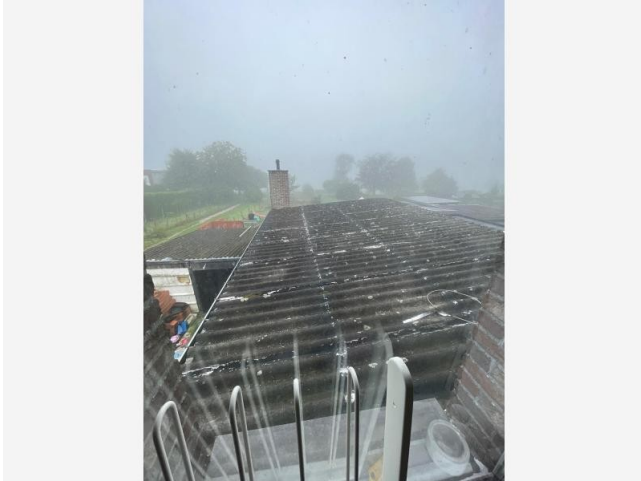
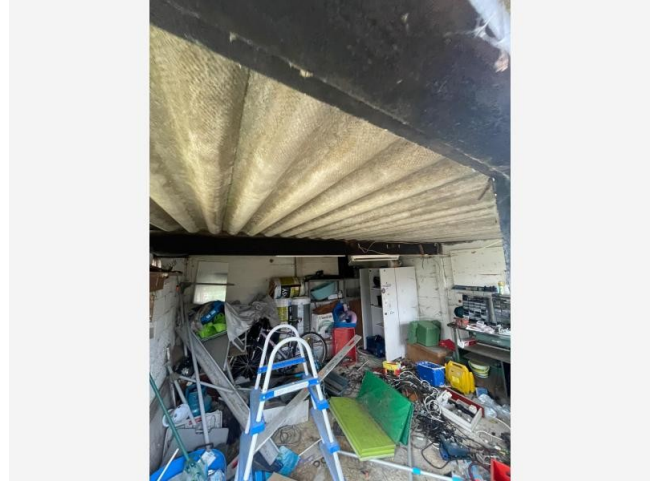
Het asbestmateriaal valt onder de mijlpaal van 2034.

**Dringend verwijderen**

Eindbeoordeling materiaalisico	Hoog materiaalisico en/of hoge kans op vezelvrijgave
--------------------------------	--

Gebondenheid	Categorie 1: hechtgebonden in oorsprong
Asbestsoort (vezeltype)	Crocidoliet aanwezig
Asbestconcentratie	Laag (< 50%)
Afschermingsgraad van het gehele materiaal	Geheel of deels (ook) vrij aan binnenluchtstromen
Toestand van het materiaal	Matig beschadigd, matig verweerd

Beschrijving	Golfplaten op delen achterbouw
Omgeving	Grenst aan binnen- en buitenlucht
Primaire drager	Plat dak
Asbestmateriaal	Dak- en gevelbekleding - Golfplaat
Bindmiddel van asbestmateriaal	Cement
Gebondenheid op basis van bindmiddel	Hecht
Hoeveelheid (oppervlakte - aantal)	<ul style="list-style-type: none"><li>• 60,00 m<sup>2</sup> - 1 stuk</li></ul>
Totale oppervlakte	60,00 m <sup>2</sup>
Eenvoudig bereikbaar	Ja
Bevestigingswijze	<ul style="list-style-type: none"><li>• Geklemd</li><li>• Geschroefd</li></ul>
Identificatiemethode	Vaststelling zonder monsternamen
Destructieve handeling voor identificatie	Nee

- Verwijder dit asbestmateriaal zo snel mogelijk. Volg de toestand goed op.

- Eenvoudige handelingen: mag via doe-het-zelf of door werknemer(s) met opleidingsattest eenvoudige handelingen  
Bron fixeren en zonder te beschadigen/breken wegnemen.

Gebruik geen mechanisch aangedreven toestellen (boor-, slijpmachine).

Gebruik de gepaste PMB's en bescherm indien nodig ook de omgeving. (Dakgoten en onderliggende spanten/oppervlakken reinigen dmv stofzuiger met absoluutfilter en vochtige doeken).

Verwijder zonder het te beschadigen, pak het gepast in en voer af naar een voor asbest-gecertificeerde afvalplaats (bv. [limburg.net](http://limburg.net))

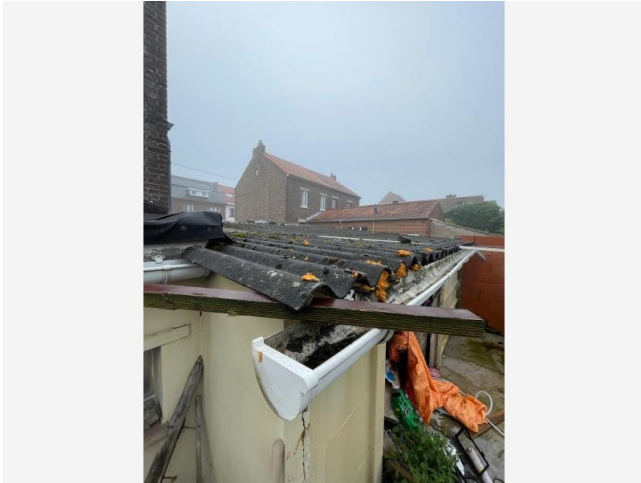
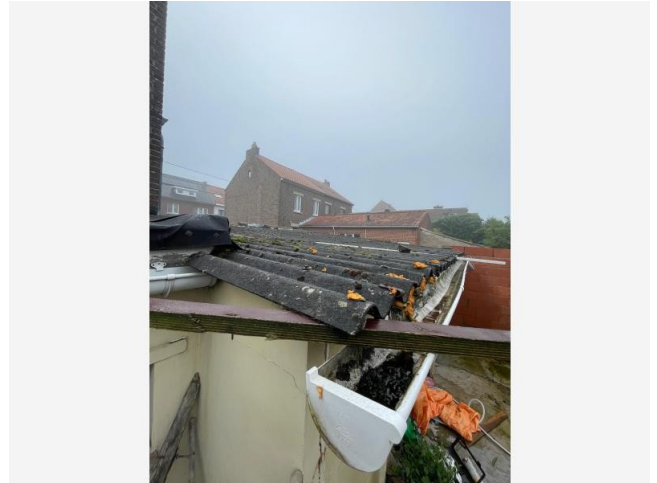
## Fiche 2: Gruis-mos in goot

Asbestmateriaal - afvalstof

Het asbestmateriaal valt onder de mijlpaal van 2040.

**Dringend verwijderen**

- Eenvoudige handelingen: mag via doe-het-zelf of door werknemer(s) met opleidingsattest eenvoudige handelingen  
Gecontamineerd slib in dakgoten bevat losse asbestvezels en brokjes sterk verweerd asbestcement, vaak met (opgedroogd) mos.

Het gaat dus niet over een hechtgebonden toepassing.

<b>Beschrijving</b>	Gruis-mos in goot
<b>Type afvalstof</b>	Betreft resten (contaminatie) van verwerking of beschadiging
<b>Type resten (contaminatie)</b>	<ul style="list-style-type: none"><li>Stof, deeltjes &lt; 4 mm, flinters, gruis (vermengd in materiaal)</li></ul>
<b>Besmette materialen</b>	<ul style="list-style-type: none"><li>Sediment (dakgoot, afvoerbuï, regenwaterput, ...)</li></ul>
<b>Bron van de resten</b>	Plat dak
<b>Omgeving</b>	Buiten
<b>Primaire drager</b>	Infrastructuur hemelwater (opvang en afvoer)
<b>Gebondenheid resten</b>	Niet hecht
<b>Hoeveelheid (gewicht - aantal)</b>	<ul style="list-style-type: none"><li>1,00 kg - 1 stuk</li></ul>
<b>Totaal gewicht</b>	1,00 kg
<b>Eenvoudig bereikbaar</b>	Ja
<b>Identificatiemethode</b>	Vaststelling zonder monstername

- Verwijder het asbestafval.

Verwijdering kan echter wel met de techniek van de eenvoudige handelingen. Zorg er wel voor dat het slib vochtig genoeg is.

Draag steeds de nodige PBM's: tenminste een masker met FFP3-filter, tyvec en handschoenen.

Niet-hechtgebonden asbestafval wordt niet aanvaard in het recyclagepark. Fixeer het materiaal met water of een fixeermiddel, verpak ze in dubbel plastic zakken en lever ze af bij een geregistreerd inzamelaar.

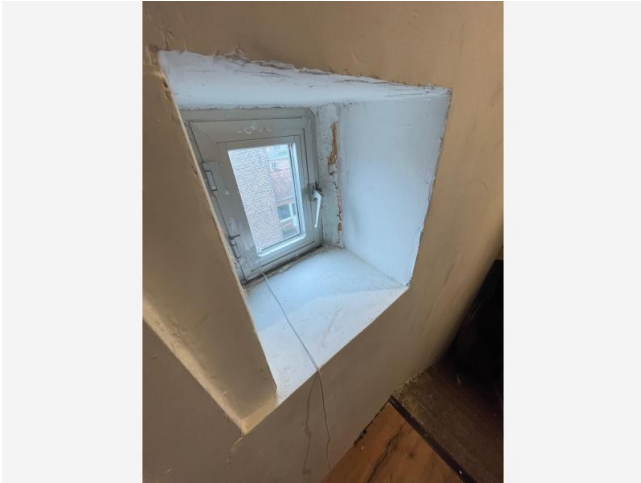
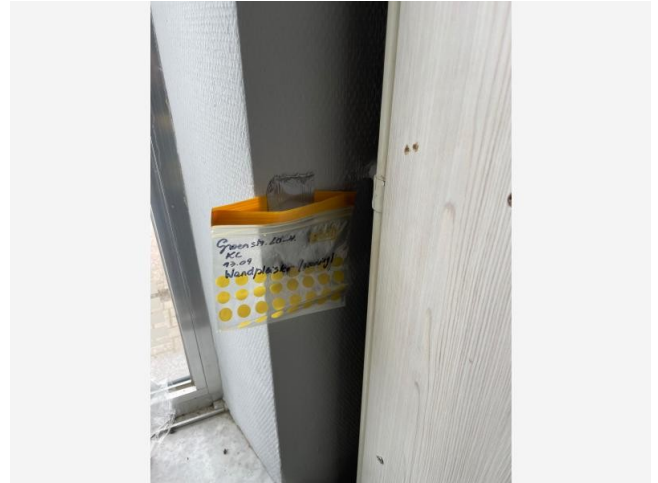
## Fiche 3: Wandpleister (woning)

Geen asbest

#	Type	Referentie	Resultaat
3.1	Mengmonster	25303 - 004	Geen asbest

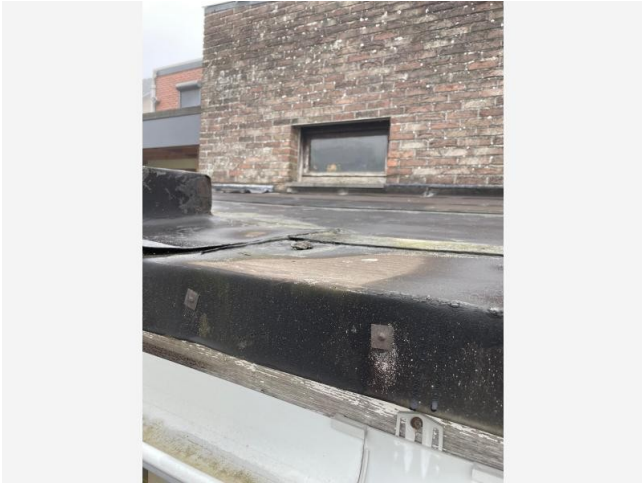
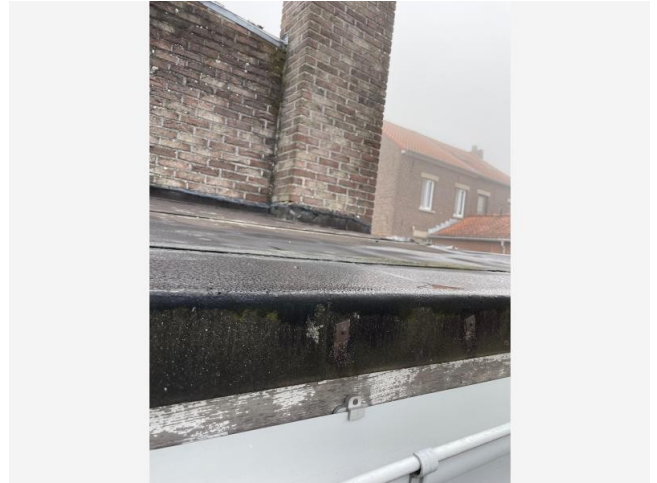
## Fiche 4: Bitumen - plat dak (achter)

Geen asbest

#	Type	Referentie	Resultaat
4.1	Puntmonster	25303 - 006	Geen asbest

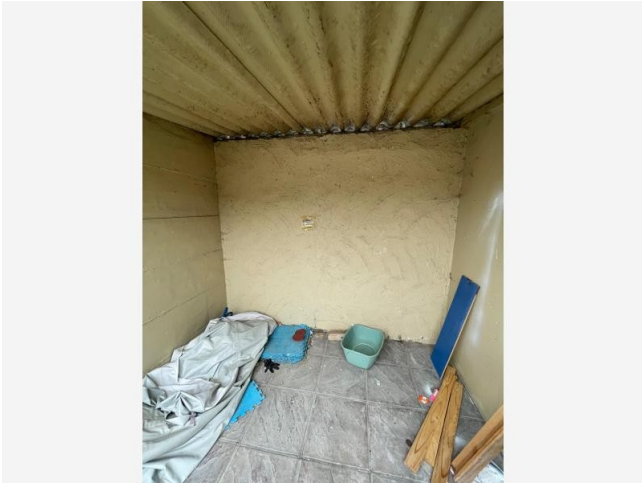
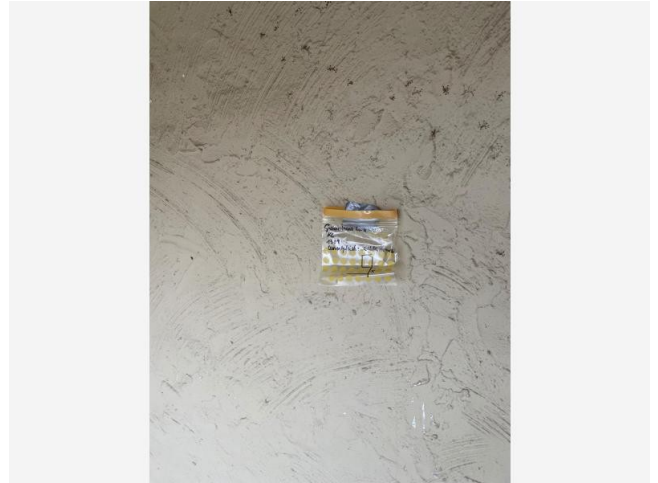
## Fiche 5: Cementpleister - achtermuur

Geen asbest

#	Type	Referentie	Resultaat
5.1	Mengmonster	25303 - 001	Geen asbest

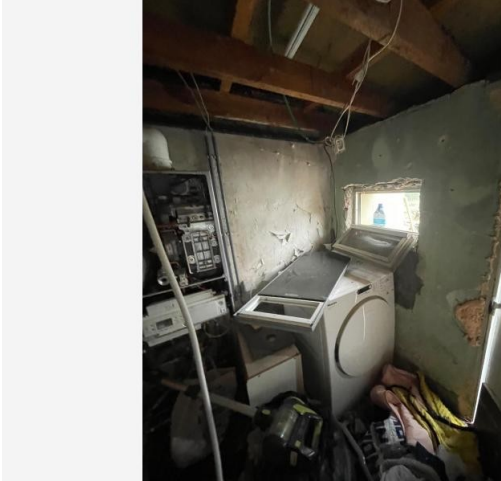
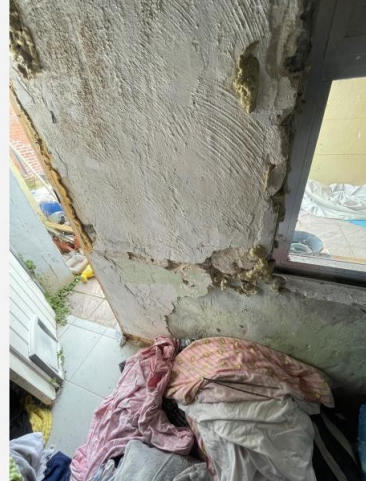
## Fiche 6: Wandpleister (achterbouw)

Geen asbest

#	Type	Referentie	Resultaat
6.1	Mengmonster	25303 - 005	Geen asbest

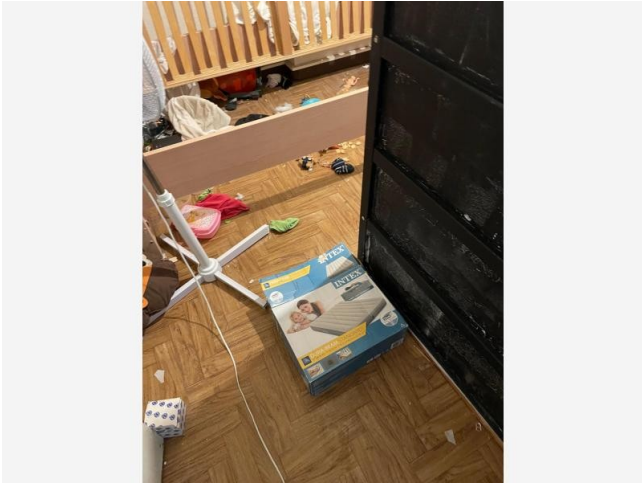
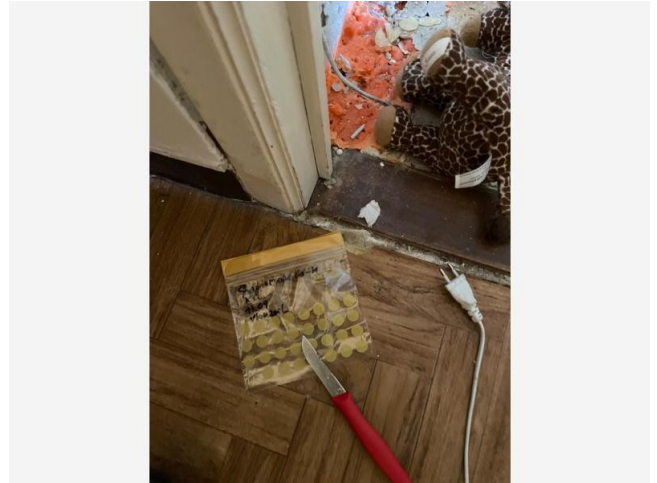
## Fiche 7: Vloerzeil - 1ste V

Geen asbest

#	Type	Referentie	Resultaat
7.1	Mengmonster	25303 - 002	Geen asbest

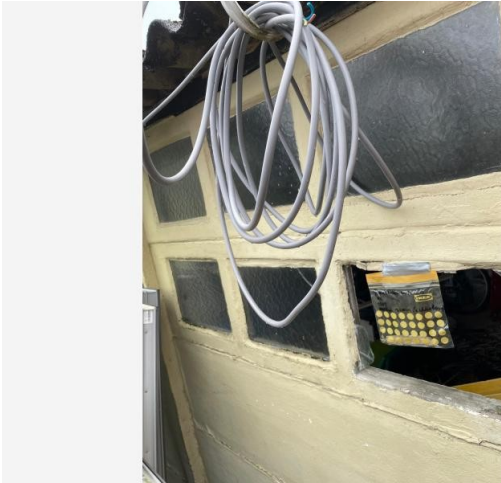
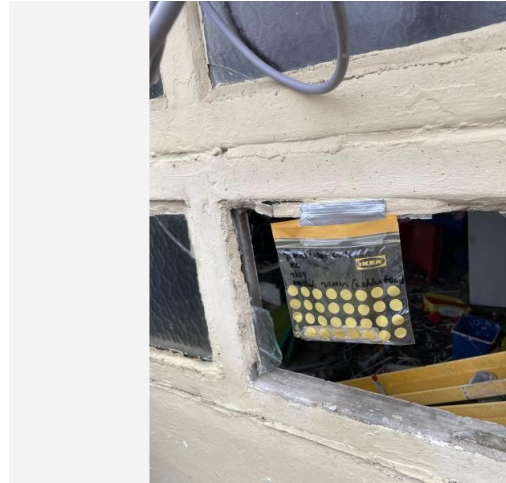
## Fiche 8: Mastiek ramen achterbouw

Geen asbest

#	Type	Referentie	Resultaat
8.1	Mengmonster	25303	Geen asbest
