Asbestinventarisatetest

Kalvarieberg 66, 3730 Hoeselt

Attestnummer : 20241125-000448.000

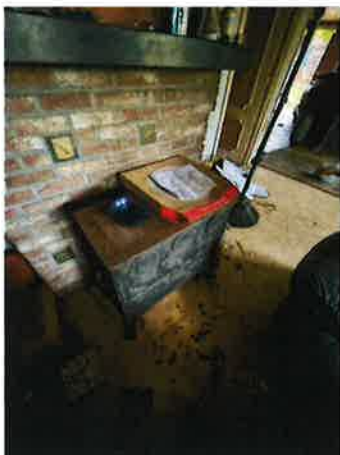
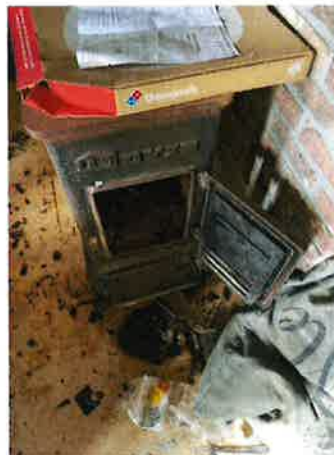
Fiche 1: Kachelkoord

Asbestmateriaal

Het asbestmateriaal valt onder de mijlpaal van 2034.

Hoog materiaalrisico en/of hoge kans op vezelvrijgave

Gebondenheid	Categorie 3: niet-hechtgebonden met weinig of geen matrix
Asbestsoort (vezeltype)	Alleen chrysotiel
Asbestconcentratie	Hoog ($\geq 50\%$)
Af schermingsgraad van het gehele materiaal	Geheel of deels (ook) vrij aan binnenluchtstromen
Toestand van het materiaal	Zwaar beschadigd, zwaar verweerd

Dringend verwijderen

- Verwijder dit asbestmateriaal zo snel mogelijk. Volg de toestand goed op.

- Eenvoudige handelingen: mag via doe-het-zelf of door werknemer(s) met opleidingsattest eenvoudige handelingen
Dit materiaal kan zelf verwijderd worden.

Bron fixeren en zonder te beschadigen/breken/scheuren wegnemen.

Gebruik geen mechanisch aangedreven toestellen (boor-, slijpmachine).

Verwijder de bron zonder het te beschadigen, pak het gepast in en voer af naar een voor asbest-gecertificeerde afvalplaats.

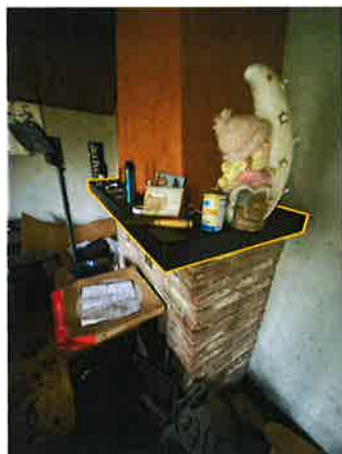
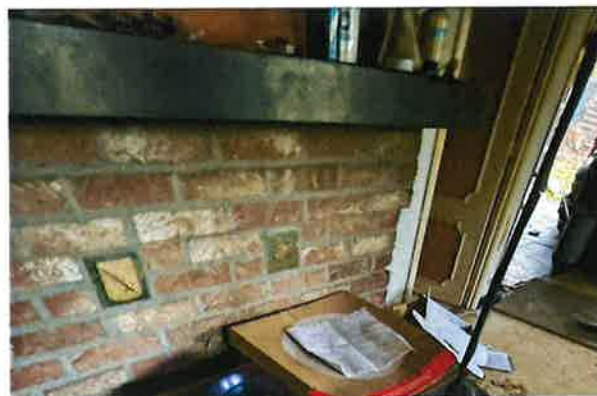
Fiche 2: Massal - schouwsteen

Asbestmateriaal

Het asbestmateriaal valt onder de mijlpaal van 2040.

Eindbeoordeling materiaalsrisico	Laag materiaalsrisico en/of verlaagde kans op vezelvrijgave
----------------------------------	---

Gebondenheid	Categorie 1: hechtgebonden in oorsprong
Asbestsoort (vezeltype)	Alleen chrysotiel
Asbestconcentratie	Laag (< 50%)
Afschermingsgraad van het gehele materiaal	Geheel of deels (ook) vrij aan binnenluchtstromen
Toestand van het materiaal	Licht beschadigd, licht verweerd. Intact calciumsilicaatmateriaal of categorie III 'gebondenheid'

Zorgvuldig beheren

- Verwijder dit asbestmateriaal zo snel mogelijk. Volg de toestand goed op.

- Eenvoudige handelingen: mag via doe-het-zelf of door werknemer(s) met opleidingsattest eenvoudige handelingen
Dit materiaal kan zelf verwijderd worden.

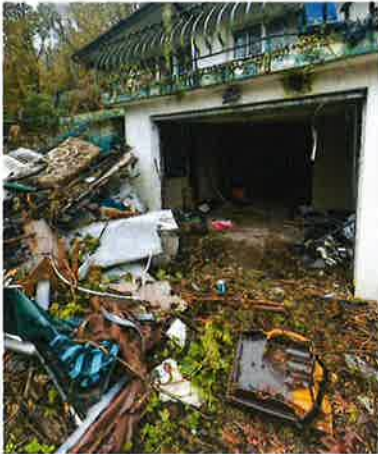
Fiche 3: Afvalhoop (voor woning)

Tijdelijke beperking

Reden: Er is geen volledige risicobeoordeling mogelijk

Uitleg van de asbestdeskundige: Grote hoop ongesorteerd afval voor de woning

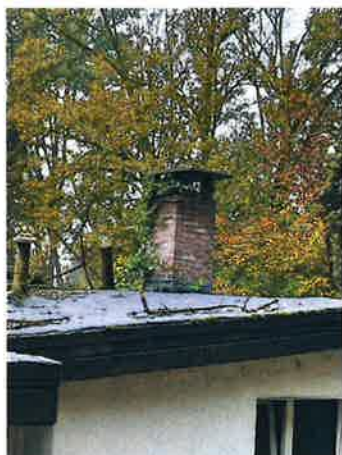
Tijdelijke beperking

Reden: Het te onderzoeken materiaal situeert zich hoger dan 3,50 m te rekenen vanaf een veilige ondergrond

Uitleg van de asbestdeskundige: In de schouw kunnen waarneembare asbestverdachte materialen aanwezig zijn. Door de hoogte en de stabiliteit van het dak is het niet mogelijk om deze schouw in detail te bekijken.

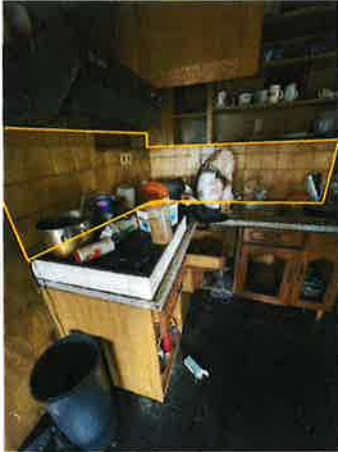
Fiche 5: Eventueel tegellijm (divers tegelwerk in de woning)

In de woning werden er op diverse plaatsen (wand)tegels geplaatst (keuken, badkamer). Alhoewel niet waarneembaar zou het kunnen dat de gebruikte lijmen asbesthoudend zouden kunnen zijn.

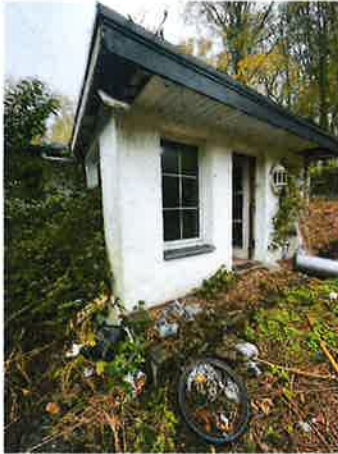
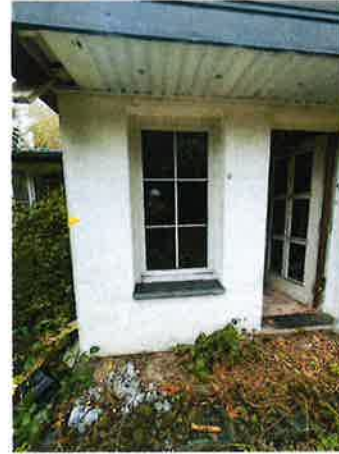
Fiche 6: Buitenmuur - cementpleister

Geen asbest

#	Type	Referentie	Resultaat
6.1	Mengmonster	31110 - 002	Geen asbest

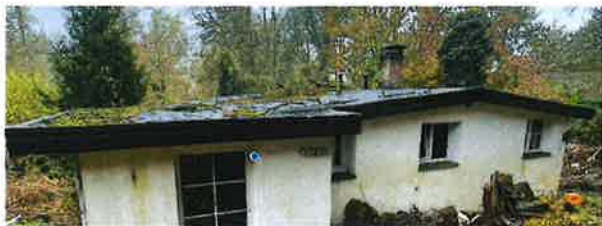
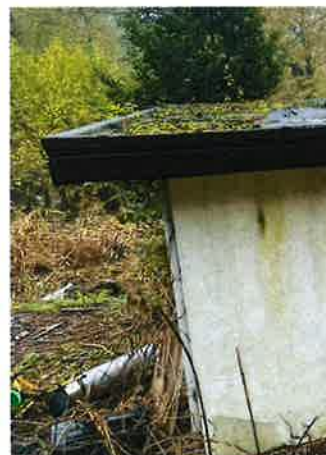
Fiche 7: Roofing (dak)

Geen asbest

#	Type	Referentie	Resultaat
7.1	Mengmonster	31110-001	Geen asbest

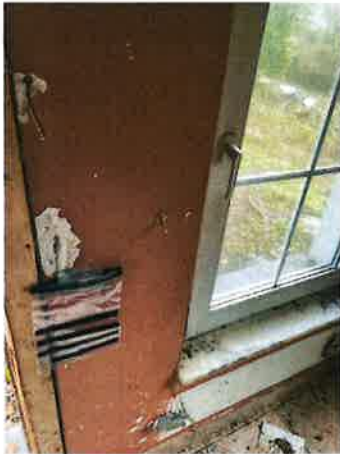
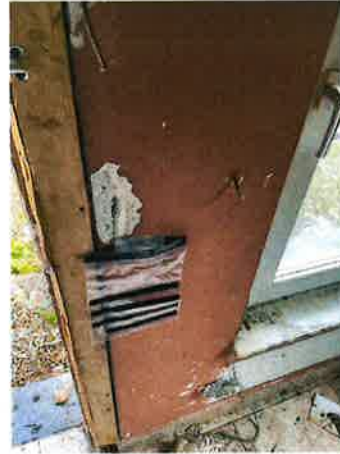
Fiche 8: Wandpleister

Geen asbest

#	Type	Referentie	Resultaat
8.1	Mengmonster	31110 - 003	Geen asbest

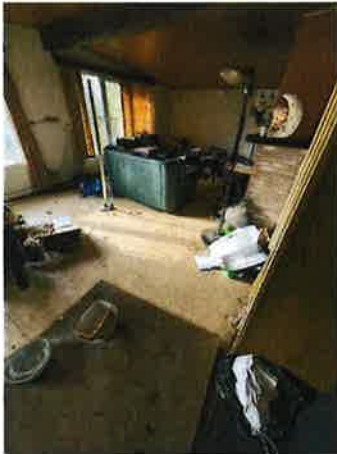
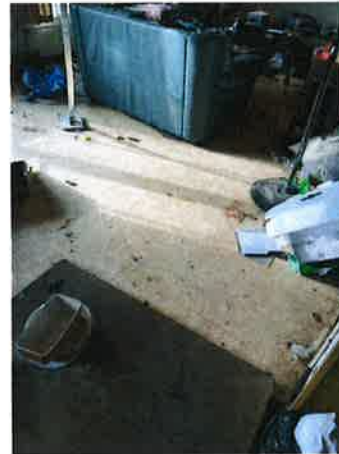
Fiche 9: Vloerzeil

Geen asbest

#	Type	Referentie	Resultaat
9.1	Puntmonster	31110 - 004	Geen asbest
