# Asbestinventarisatetest

Neremweg 3, 3700 Tongeren

Attestnummer : 20240818-000106.000

**Niet-asbestveilig**

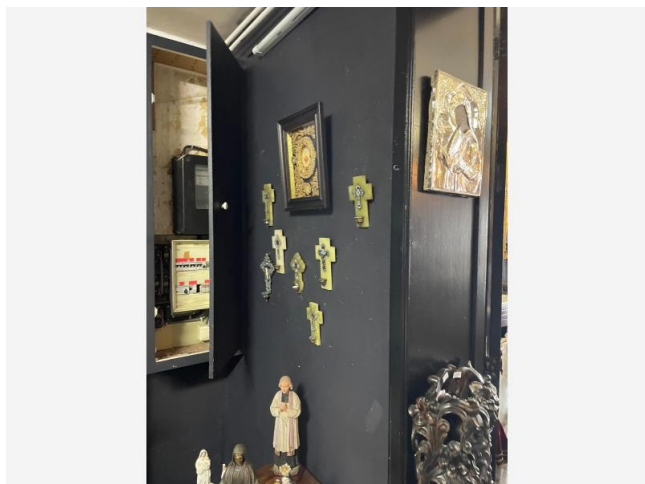
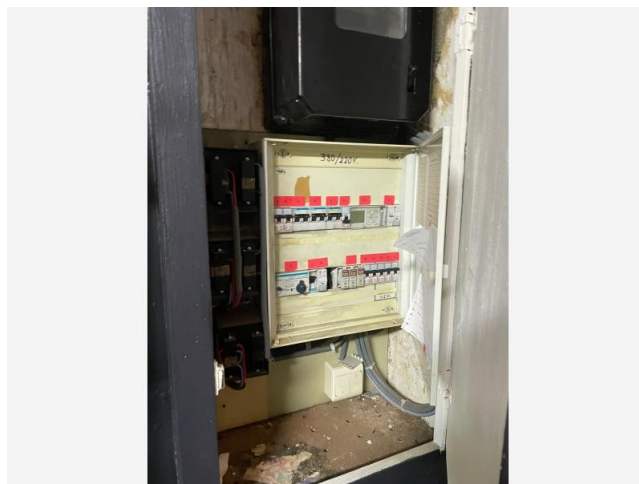
**Dringend verwijderen**

| Eindbeoordeling materiaalrisico | Hoog materiaalrisico en/of hoge kans op vezelvrijgave |
| Opmerking | Gebroken schakelmateriaal aanwezig. |

| Asbestsoort (vezeltype) | Crocidoliet aanwezig |
| Toestand van het materiaal | Zwaar beschadigd, zwaar verweerd |

| Asbestmateriaal | Plaat, paneel, tablet - Type Bakeliet |

- Verwijder dit asbestmateriaal zo snel mogelijk. Volg de toestand goed op.

Dit elektrotechnisch (schakel)materiaal kan zelf verwijderd worden.

Gebruik geen mechanisch aangedreven toestellen (boor-, slijpmachine).

Gebruik de gepaste PMB's en bescherm indien nodig ook de omgeving.

Verwijder zonder het te beschadigen, pak het gepast in en voer af naar een voor asbest-gecertificeerde afvalplaats (bv. [limburg.net](http://limburg.net))

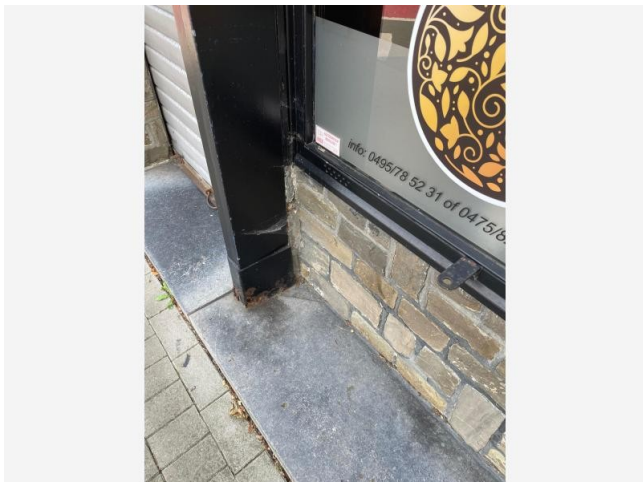
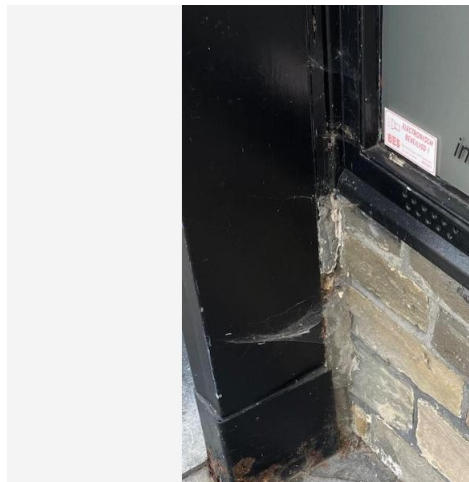
## Fiche 2: Mastiek (voorzijde raam)

Verwijderen

| Eindbeoordeling materiaalarisico | Verhoogd materiaalarisico en/of verhoogde kans op vezelvrijgave |

| Asbestsoort (vezeltype) | Alleen chrysotiel |
| Toestand van het materiaal | Zwaar beschadigd, zwaar verweerd |

| # | Type | Referentie | Resultaat |
|---|---|---|---|
| 2.1 | Mengmonster | 2402950-003 | Chrysotiel |

| Beschrijving | Mastiek (voorzijde raam) |

- Verwijder dit asbestmateriaal zo snel mogelijk. Volg de toestand goed op.

- Eenvoudige handelingen: mag via doe-het-zelf of door werknemer(s) met opleidingsattest eenvoudige handelingen  
Eenvoudige handelingen: mag via doe-het-zelf of door werknemer(s) met opleidingsattest eenvoudige handelingen  
Dit materiaal kan zelf verwijderd worden.  
Gebruik geen mechanisch aangedreven toestellen (boor-, slijpmachine).  
Gebruik de gepaste PMB's en bescherm indien nodig ook de omgeving.  
Vraag voor de aanvang der werken info over werkmethoden aan [limburg.net](http://limburg.net).  
Verwijder zonder het te beschadigen, pak het gepast in en voer af naar een voor asbest-gecertificeerde afvalplaats (bv. [limburg.net](http://limburg.net))

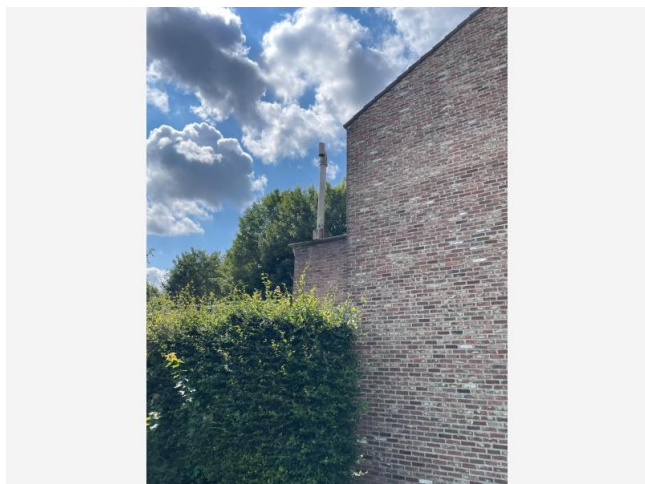
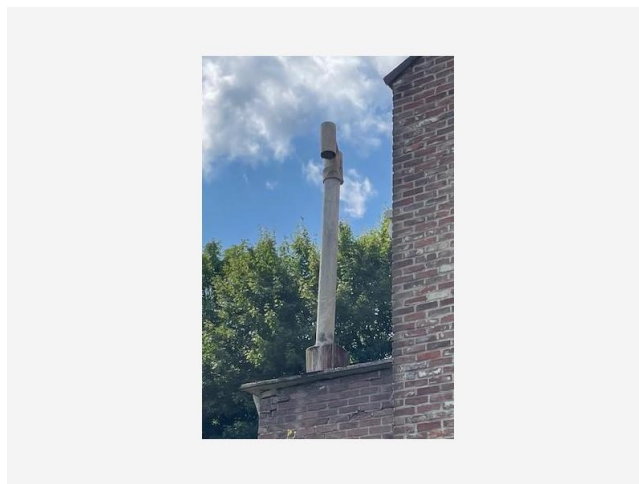
Verwijderen

| Eindbeoordeling materiaalrisico | Verhoogd materiaalrisico en/of verhoogde kans op vezelvrijgave |

| Asbestsoort (vezeltype) | Crocidoliet aanwezig |
| Toestand van het materiaal | Matig beschadigd, matig verweerd |

| Beschrijving | Schouwpijp CV ketel |
| Asbestmateriaal | Rookgaskanaal |

- Verwijder dit asbestmateriaal zo snel mogelijk. Volg de toestand goed op.

- Eenvoudige handelingen: mag via doe-het-zelf of door werknemer(s) met opleidingsattest eenvoudige handelingen  
Aanbevolen techniek eenvoudige handelingen: mag via doe-het-zelf of door werknemer(s) met opleidingsattest eenvoudige handelingen  
Chape voorzichtig loskappen en bron (asbestverdacht materiaal) zonder te beschadigen/breken wegnemen.  
Gebruik geen mechanisch aangedreven toestellen (boor-, slijpmachine) op het asbestverdacht materiaal.  
Gebruik de gepaste PMB's en bescherm indien nodig ook de omgeving. (Dakgoten en onderliggende spanten/oppervlakken reinigen dmv stofzuiger met absoluutfilter en vochtige doeken)  
Vraag voor de aanvang der werken info over werkmethoden aan limburg.net.  
Verwijder zonder het te beschadigen, pak het gepast in en voer af naar een voor asbest-gecertificeerde afvalplaats (bv. limburg.net)

Indien de uitvoering gebeurt door een gecertificeerd verwijderaar dient het personeel voor de uitvoering te zijn opgeleid en dient dit volgens de richtlijnen uit codex Welzijn op het werk, boek 6, titel 3 Asbest te gebeuren.

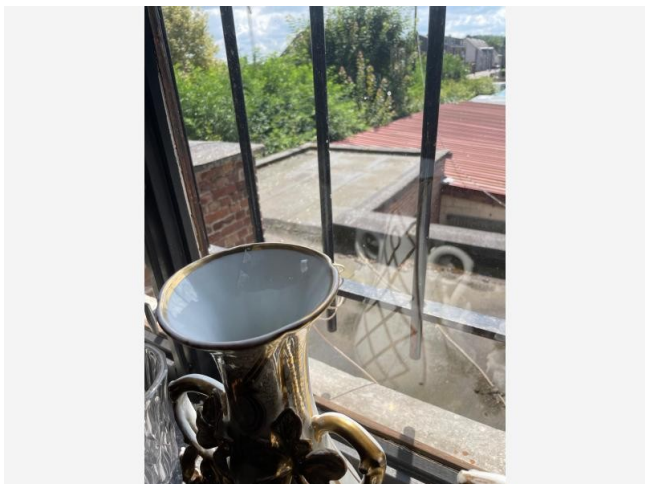
## Fiche 4: Plat dak – achterzijde woning

**Reden:** Er is geen volledige risicobeoordeling mogelijk

**Uitleg van de asbestdeskundige:** Het plat dak is niet toegankelijk langs via het gebouw zelf - traliwerk aan ieder raam en bevindt zich daarnaast op een hoogte >3,5 meter van de grond (op een ander perceel).

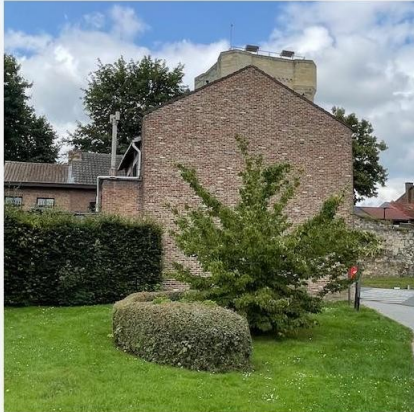
## Fiche 5: Zolderruimte onder dak (niet toegankelijk - geen toegangsluik)

**Reden:** Geen toegangsdeur of -luik tot zolder aanwezig.

**Uitleg van de asbestdeskundige:** Voor toegang tot de ruimte onder het hellend dak is er geen opening, deur of luik voorzien.

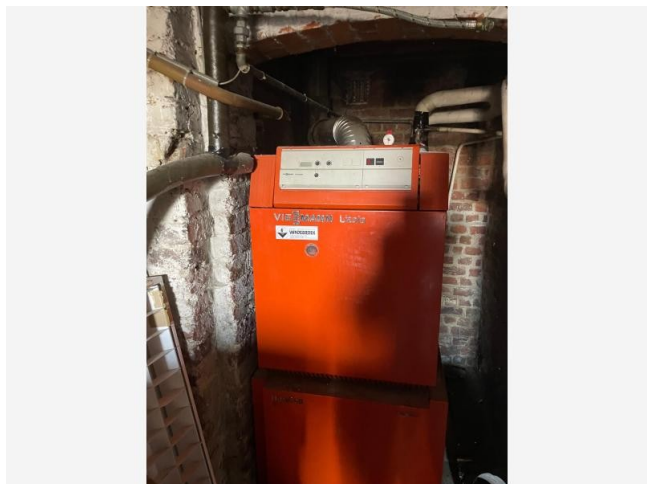
## Fiche 6: Oude CV-ketel

Er is een redelijk vermoeden dat hoewel niet langs de buitenzijde van de CV-ketel waarneembaar en gezien het bouwjaar van de ketel dat er zich asbest(verdachte)materialen bevinden in de ketel.

| (Asbest)materiaal | Pakking, dichting |

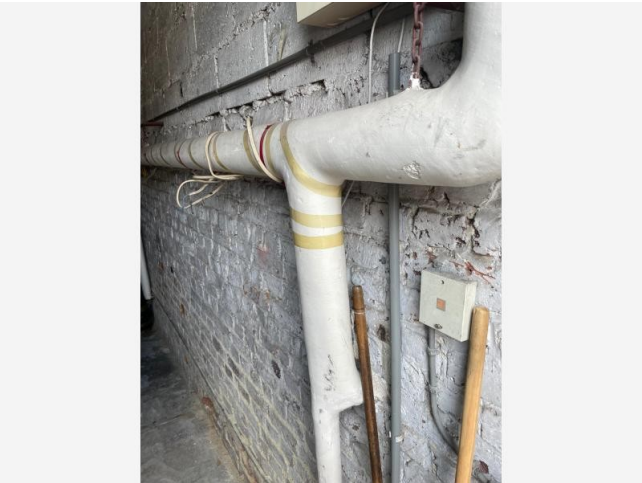
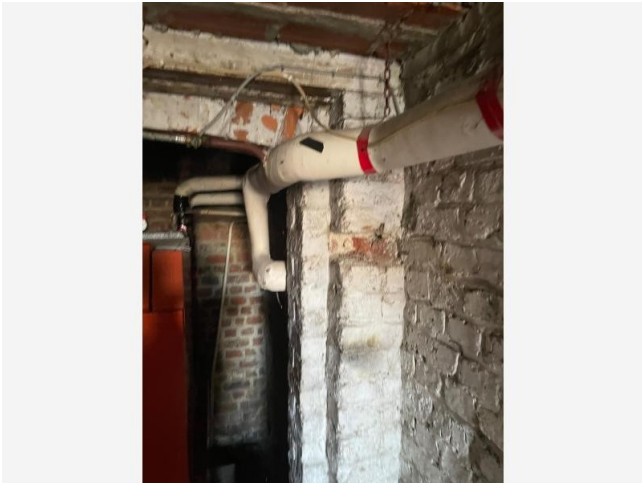
# Fiche 7: Leidingisolatie - CV leidingen in berging aan ketel

Geen asbest

| # | Type | Referentie | Resultaat |
|---|---|---|---|
| 7.1 | Mengmonster | 2402950-004 | Geen asbest |

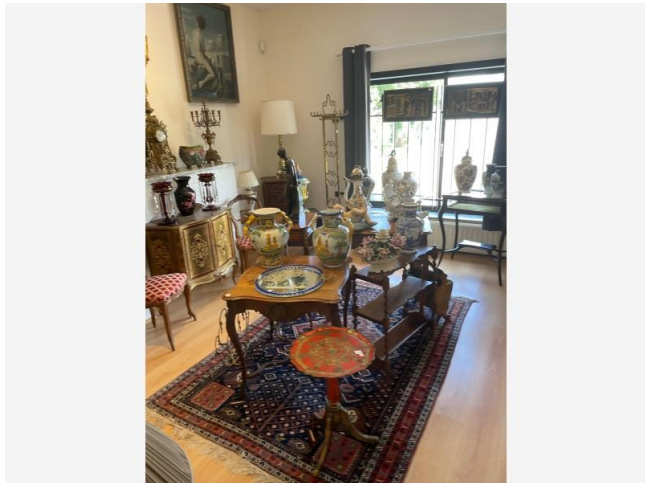
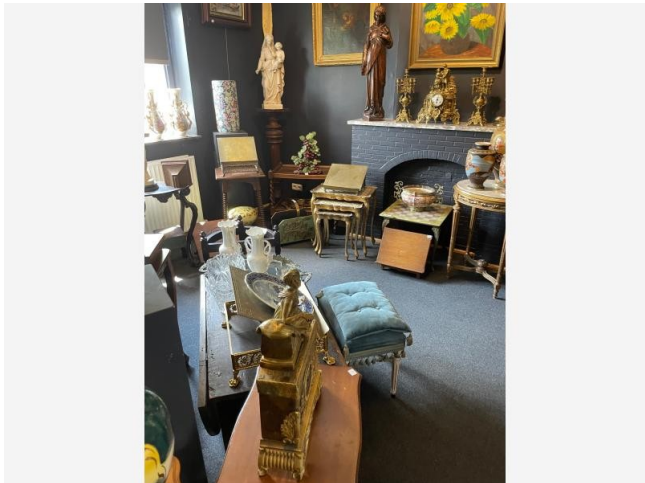
## Fiche 8: Pleisterwerk

Geen asbest

| # | Type | Referentie | Resultaat |
|---|---|---|---|
| 8.1 | Mengmonster | 2402950-001 | Geen asbest |

| Opmerking | Dragende muren zijn beplakt met pleisterwerk, tussenmuren en natte ruimte zijn ook in gipskarton, hout of (deels) betegeld. |

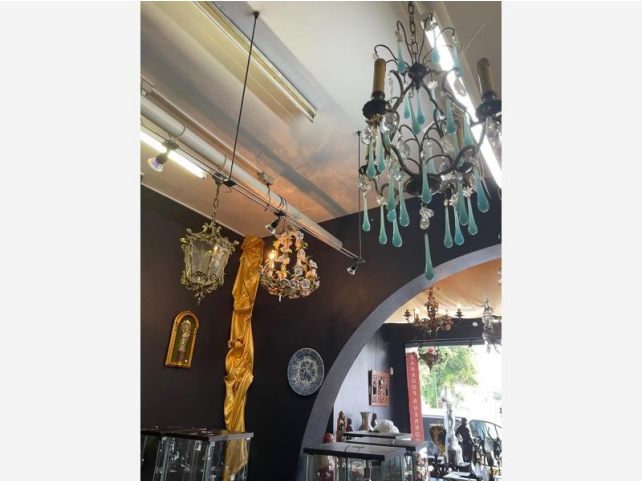
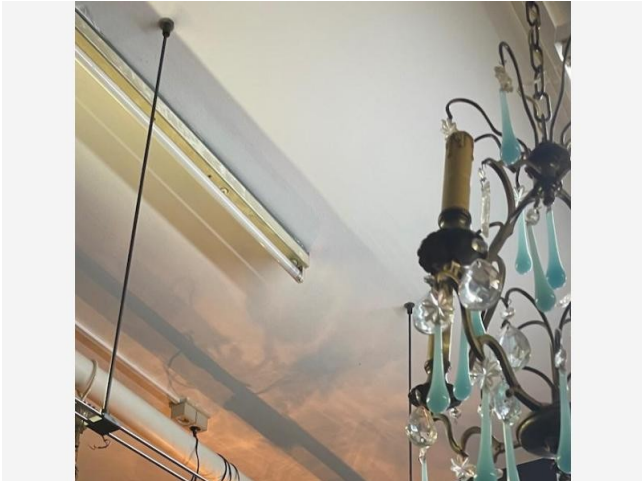
# Fiche 9: Plafondpleister

Geen asbest

| # | Type | Referentie | Resultaat |
|---|---|---|---|
| 9.1 | Mengmonster | 2402950-002 | Geen asbest |
