Asbestinventarisatetest

Sleutelhoflaan 8, 9120 Beveren

Attestnummer : 20240516-000497.000

Niet-asbestveilig

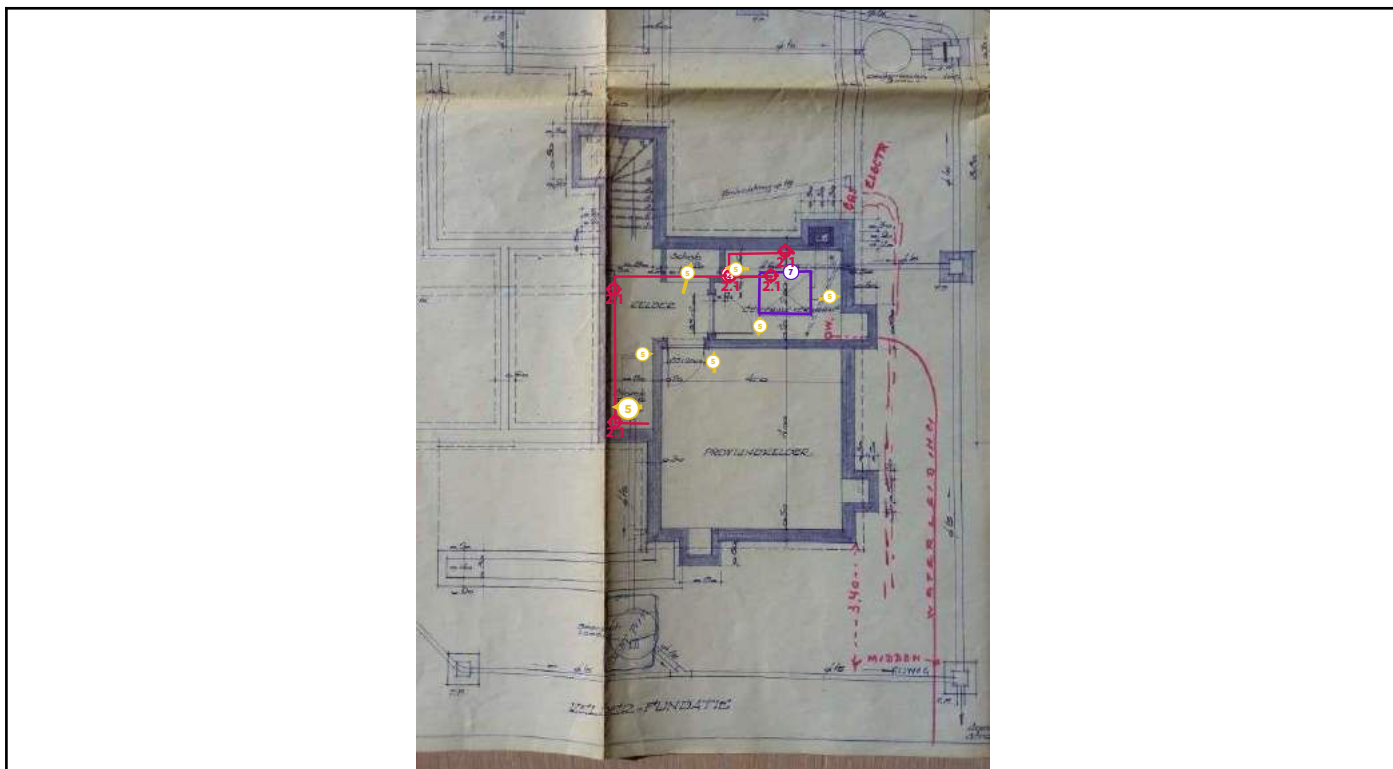
Plan 1.1: Kelder bakeliet+leidingisolatie+cv-ketel

Beschrijving	Type	Actie
2. leidingisolatie in kelder	Asbestmateriaal	Dringend verwijderen
2.1 Code: Gipsisolatie 1	Mengmonster	-
5. bakelieten toepassingen in de woning	Asbestmateriaal	Zorgvuldig beheren
7. asbesthoudend dichtingsmateriaal in cv-ketel	Advies	-

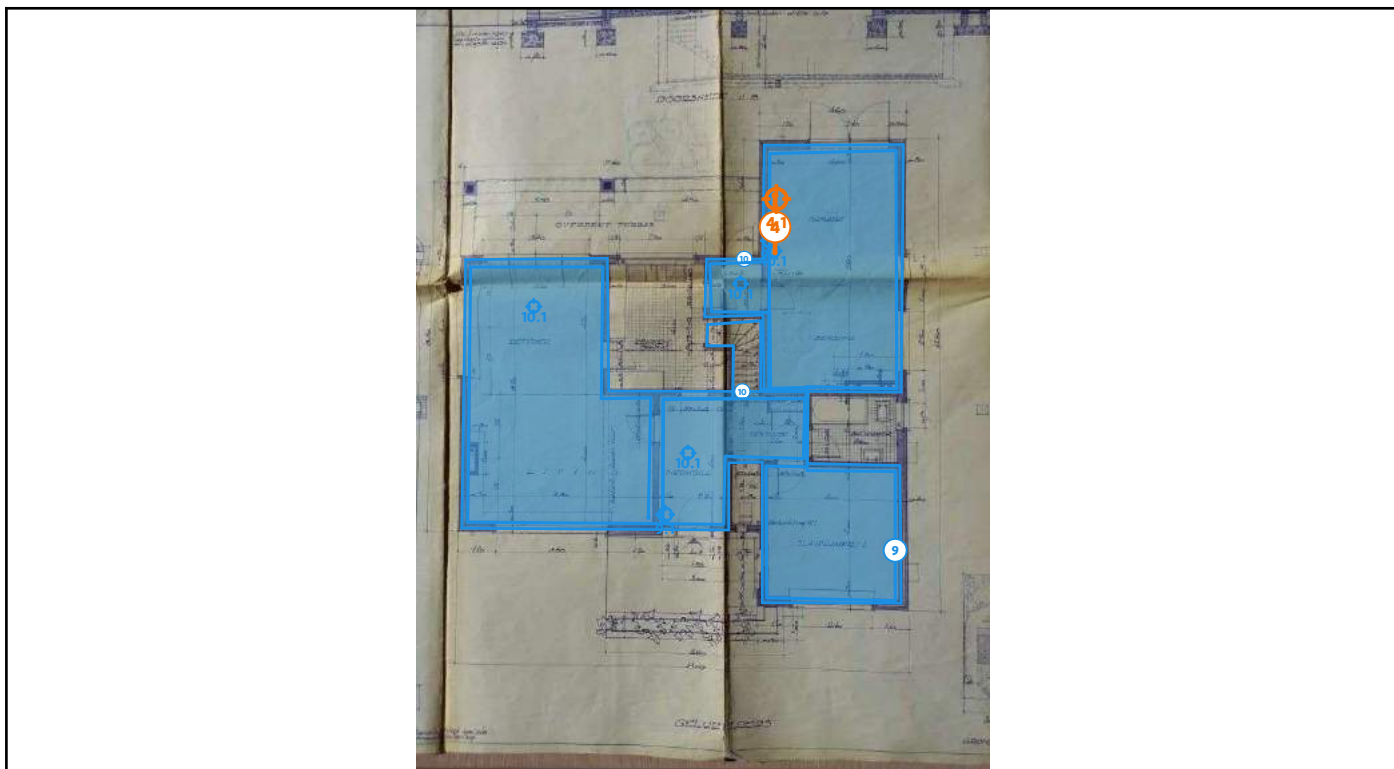
Plan 1.2: Gelijkvloers pleister+leidingisolatie

Beschrijving	Type	Actie
4. leidingisolatie in garage en op 1e verdieping	Asbestmateriaal	Verwijderen
4.1 Code: Gipsisolatie 2	Mengmonster	-
9. pleister wand	Geen asbest	-
9.1 Code: Pleister wand	Mengmonster	-
10. pleister plafond	Geen asbest	-
10.1 Code: Pleister plafond	Mengmonster	-

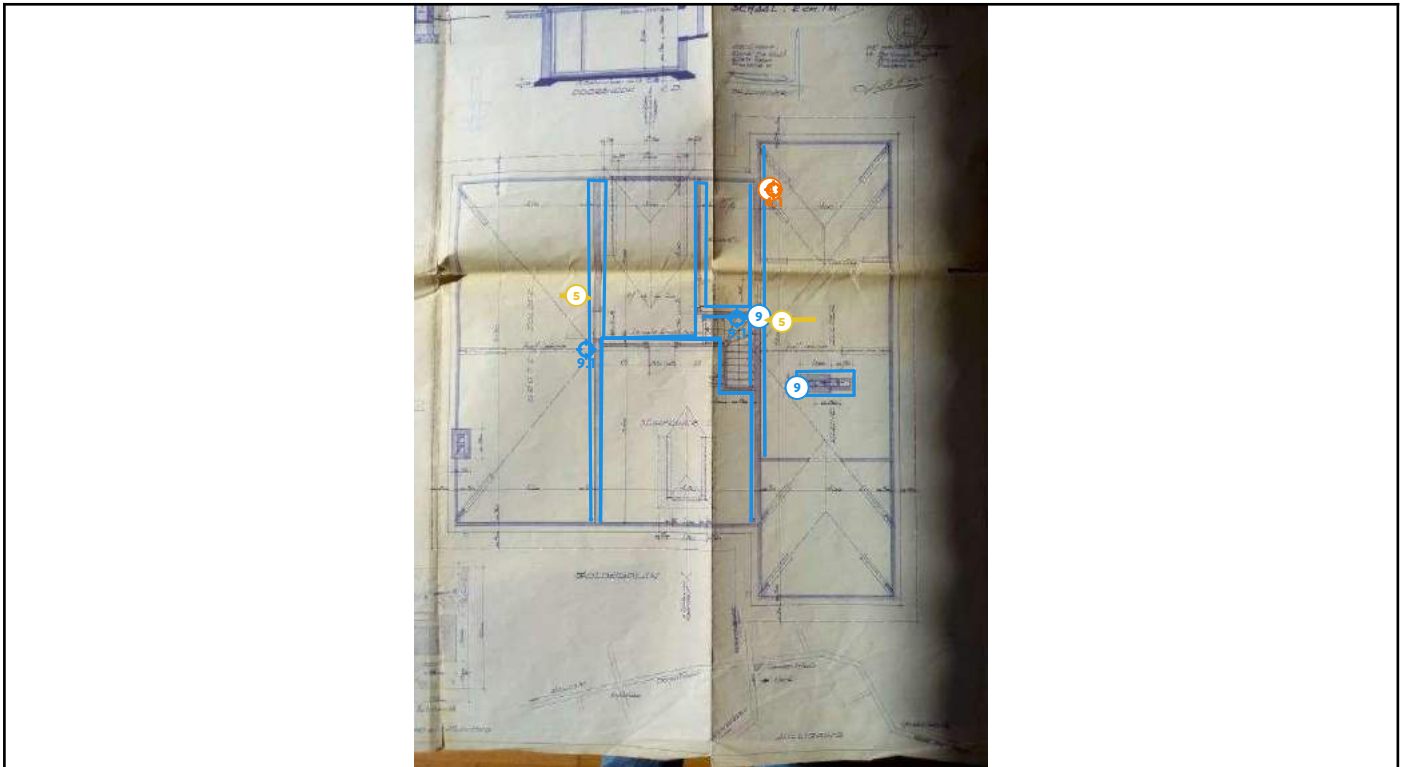
Plan 1.3: 1e verdieping pleister+gipsisolatie+bakeliet+vinyl

Beschrijving	Type	Actie
4. leidingisolatie in garage en op 1e verdieping	Asbestmateriaal	Verwijderen
4.1 Code: Gipsisolatie 2	Mengmonster	-
5. bakelieten toepassingen in de woning	Asbestmateriaal	Zorgvuldig beheren
9. pleister wand	Geen asbest	-
9.1 Code: Pleister wand	Mengmonster	-

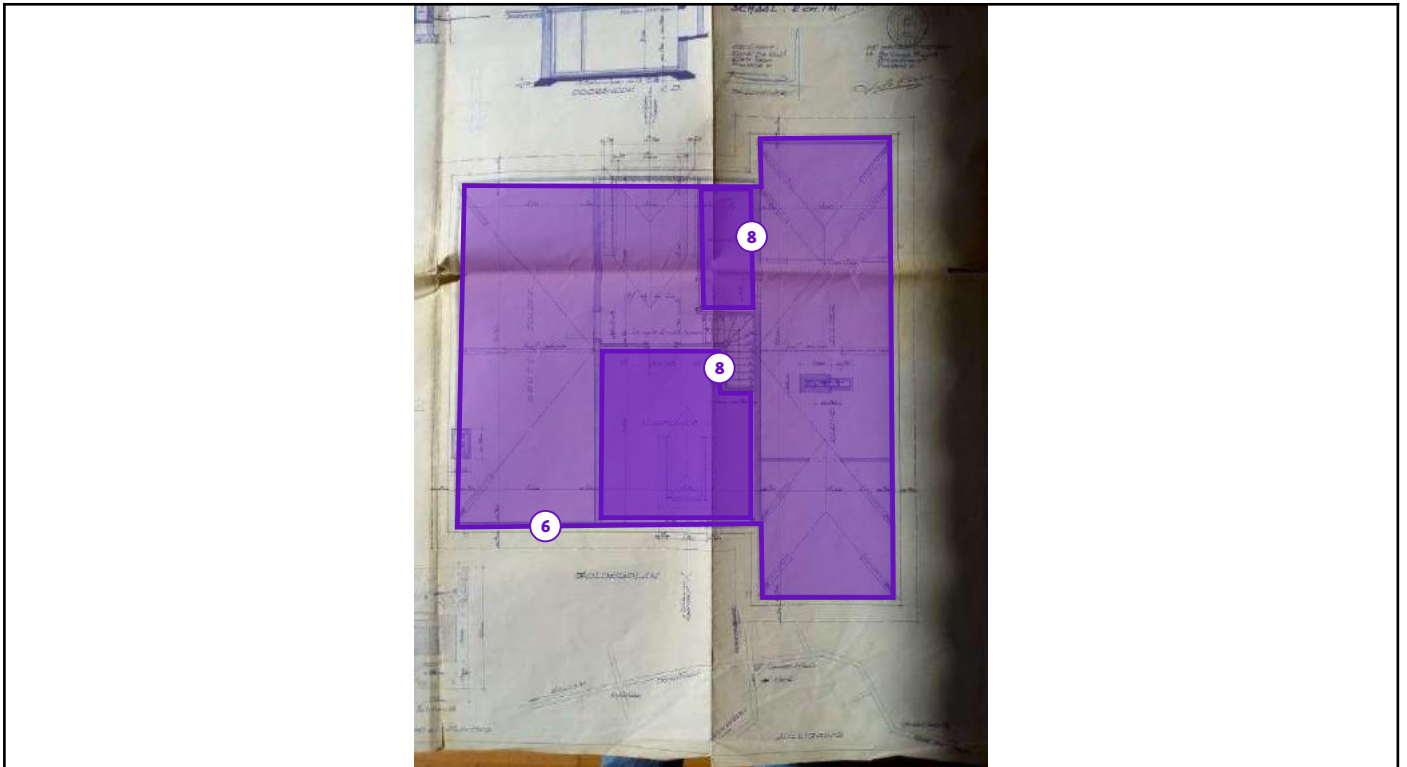
Plan 1.4: 1e verdieping onderdak

Beschrijving	Type	Actie
6. onderdak van woning	Advies	-
8. vloerzeil op 1e verdieping	Advies	-

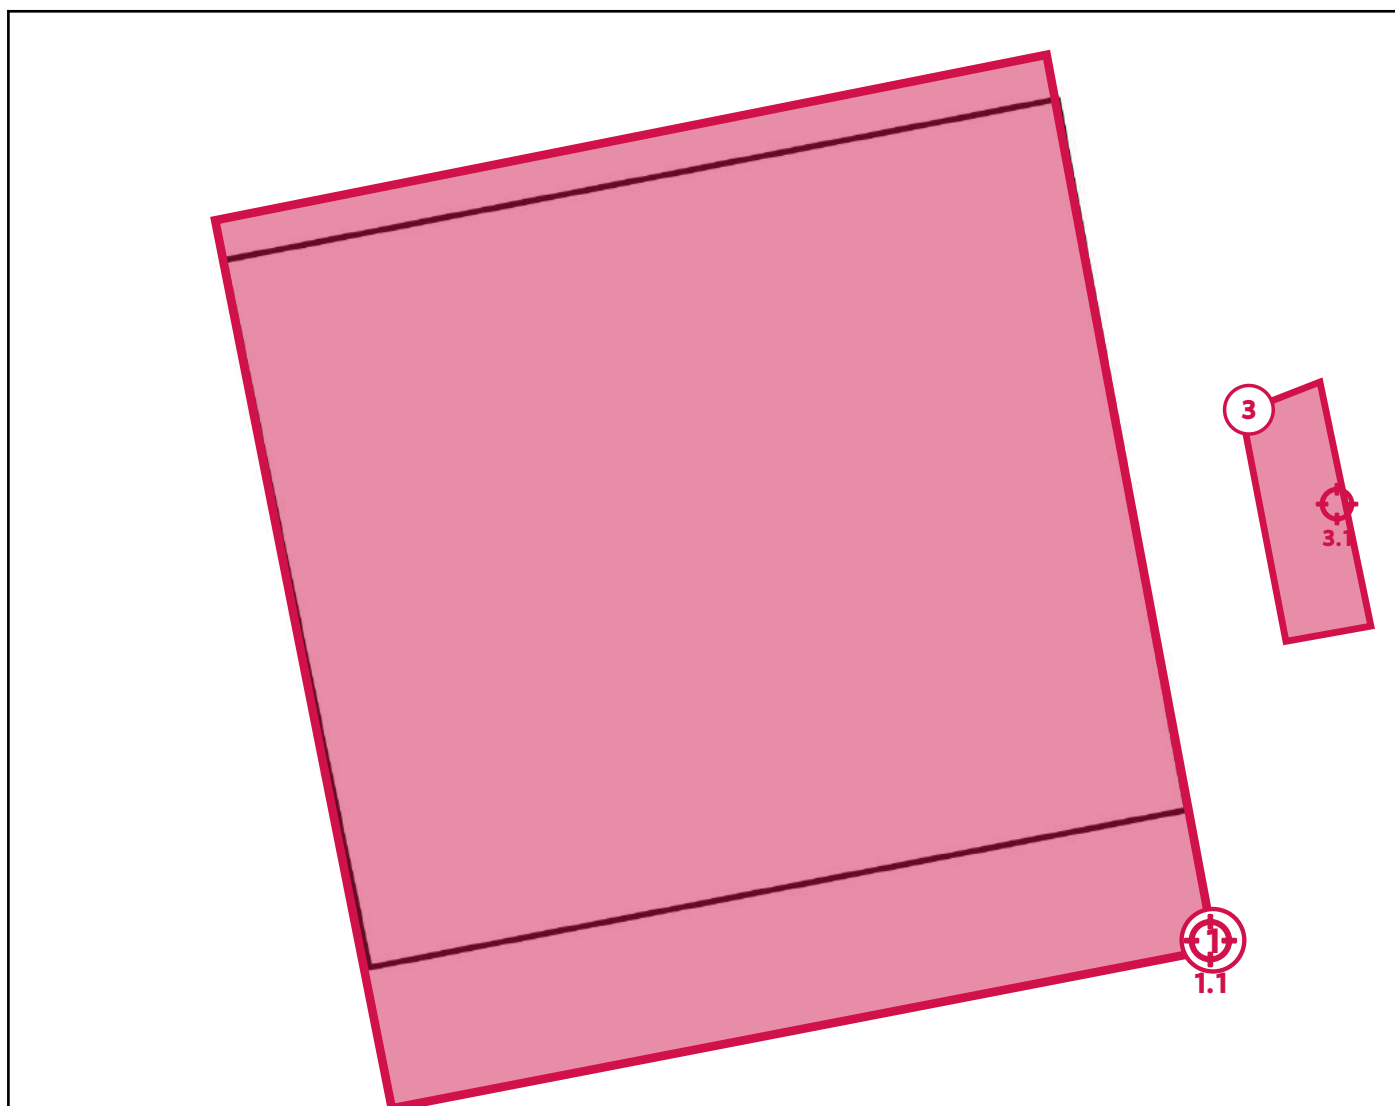
Plan 3.1: Stal golfplaat+afval

Beschrijving	Type	Actie
1. golfplaten op stallen	Asbestmateriaal	Dringend verwijderen
1.1 Code: Golfplaat	Mengmonster	-
3. plaat	Asbestmateriaal	Dringend verwijderen
3.1 Code: Plaat	Puntmonster	-

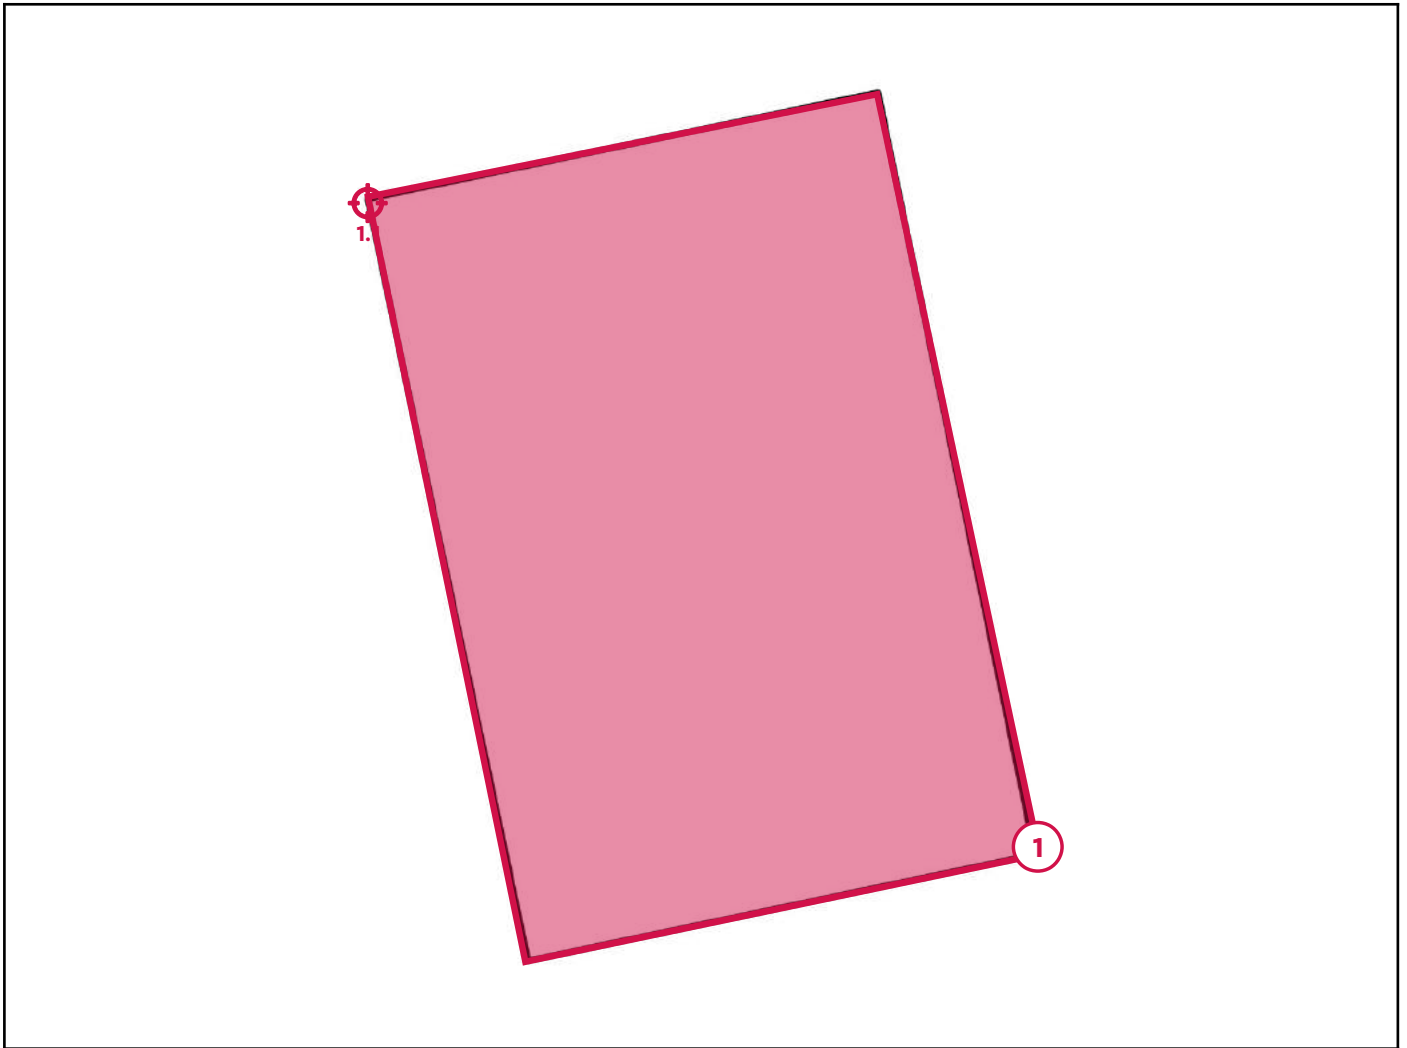
Plan 4.1: Stal golfplaat

Beschrijving	Type	Actie
1. golfplaten op stallen	Asbestmateriaal	Dringend verwijderen
1.1 Code: Golfplaat	Mengmonster	-

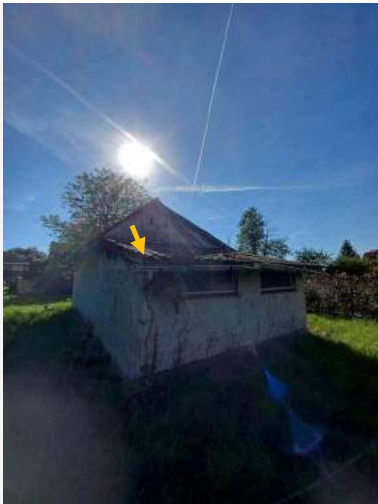
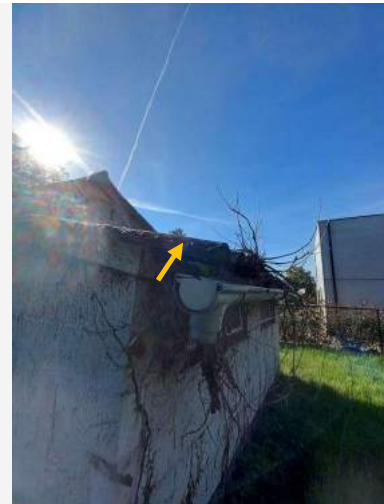
Het asbestmateriaal valt onder de mijlpaal van 2034.

Eindbeoordeling materiaalrisico	Hoog materiaalrisico en/of hoge kans op vezelvrijgave
---------------------------------	---

Gebondenheid	Categorie 1: hechtgebonden in oorsprong
Asbestsoort (vezeltype)	Crocidoliet aanwezig
Asbestconcentratie	Laag (< 50%)
Afschermingsgraad van het gehele materiaal	Geheel of deels (ook) vrij aan de binnenlucht
Toestand van het materiaal	Matig beschadigd, matig verweerd

#	Type	Referentie	Resultaat
1.1	Mengmonster	Golfplaat	Chrysotiel, Crocidoliet

Beschrijving	golfplaten op stallen
Omgeving	Grenst aan binnen- en buitenlucht
Primaire drager	Schuin dak
Asbestmateriaal	Dak- en gevelbekleding - Golfplaat
Bindmiddel van asbestmateriaal	Cement
Gebondenheid op basis van bindmiddel	Hecht
Hoeveelheid (oppervlakte - aantal)	<ul style="list-style-type: none">• 50,00 m² - 1 stuk• 20,00 m² - 1 stuk

Dringend verwijderen

- Verwijder dit asbestmateriaal zo snel mogelijk. Volg de toestand goed op.

- Eenvoudige handelingen: mag via doe-het-zelf of door werknemer(s) met opleidingsattest eenvoudige handelingen
Met behulp van (traagdraaiend) handgereedschap verwijderen, zonder te beschadigen.

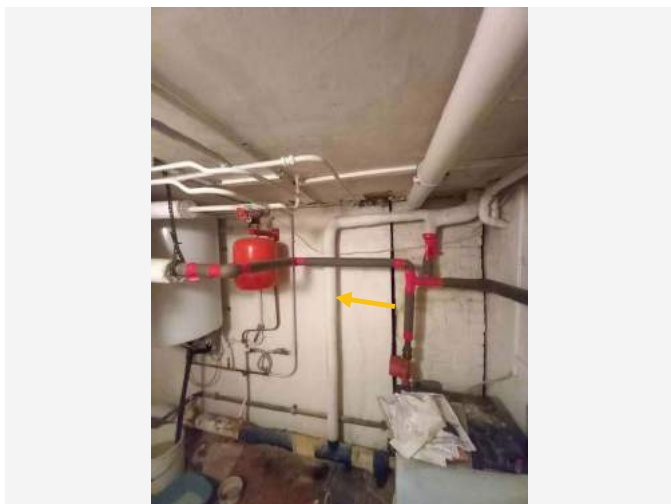
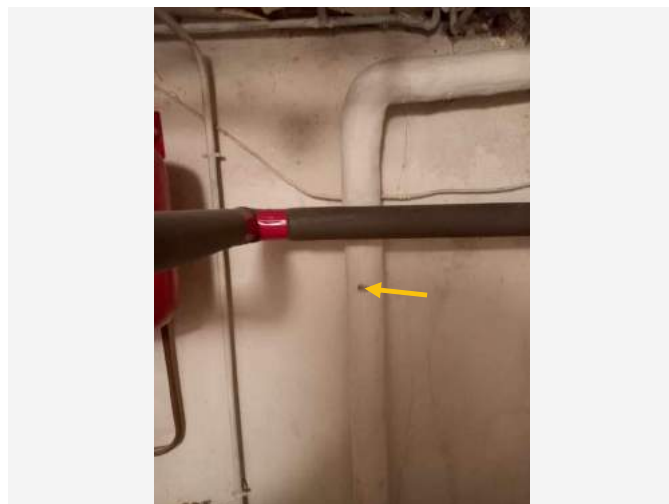
Het asbestmateriaal valt onder de mijlpaal van 2034.

Het is af te raden om de ruimte te betreden zonder adembescherming (minimum P3).

Eindbeoordeling materiaalrisico	Hoog materiaalrisico en/of hoge kans op vezelvrijgave
---------------------------------	---

Gebondenheid	Categorie 2: niet-hechtgebonden met matrix
Asbestsoort (vezeltype)	Amfibool aanwezig, uitgezonderd crocidoliet
Asbestconcentratie	Laag (< 50%)
Afschermingsgraad van het gehele materiaal	Geheel of deels (ook) vrij aan de binnenlucht
Toestand van het materiaal	Matig beschadigd, matig verweerd

#	Type	Referentie	Resultaat
2.1	Mengmonster	Gipsisolatie 1	Amosiet

Beschrijving	leidingisolatie in kelder
Omgeving	Binnen
Primaire drager	HVAC infrastructuur en uitrusting
Asbestmateriaal	In-situ afwerkingslagen - Thermische isolatie
Bindmiddel van asbestmateriaal	Gips - kalk
Gebondenheid op basis van bindmiddel	Niet-hechtgebonden

Dringend verwijderen

- Verwijder dit asbestmateriaal zo snel mogelijk. Volg de toestand goed op.

- Hermetische zone (erkend asbestverwijderaar)
Vezelvrijgave bij verwijdering is onvermijdelijk => hermetische zone verplicht.

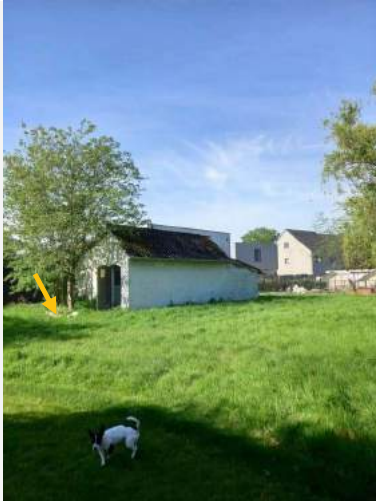
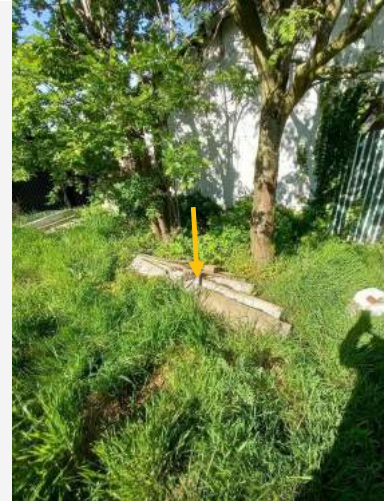
Het asbestmateriaal valt onder de mijlpaal van 2040.

#	Type	Referentie	Resultaat
3.1	Puntmonster	Plaat	Chrysotiel

Beschrijving	plaat
Type afvalstof	Betreft stock-voorraad of gedemonteerde asbestmaterialen
Aanwezige resten	Stukken plaat voor de stallen
Omgeving	Buiten
Primaire drager	Bodem
Asbestmaterialen	<ul style="list-style-type: none">Dak- en gevelbekleding - Plaat
Bindmiddel van asbestmateriaal	Cement
Gebondenheid op basis van bindmiddel	Hecht
Hoeveelheid (gewicht - aantal)	<ul style="list-style-type: none">150,00 kg - 1 stuk
Totaal gewicht	150,00 kg
Eenvoudig bereikbaar	Ja
Identificatiemethode	Vaststelling met monstername

Dringend verwijderen

- Verwijder het asbestafval.

- Eenvoudige handelingen: mag via doe-het-zelf of door werknemer(s) met opleidingsattest eenvoudige handelingen het afval verwijderen zonder het te beschadigen.

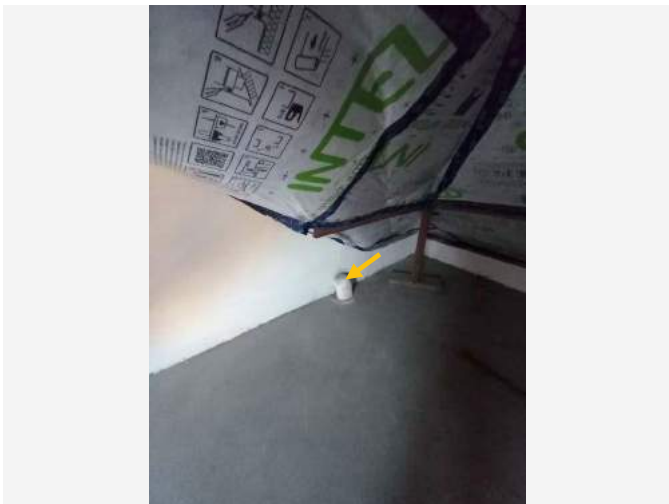
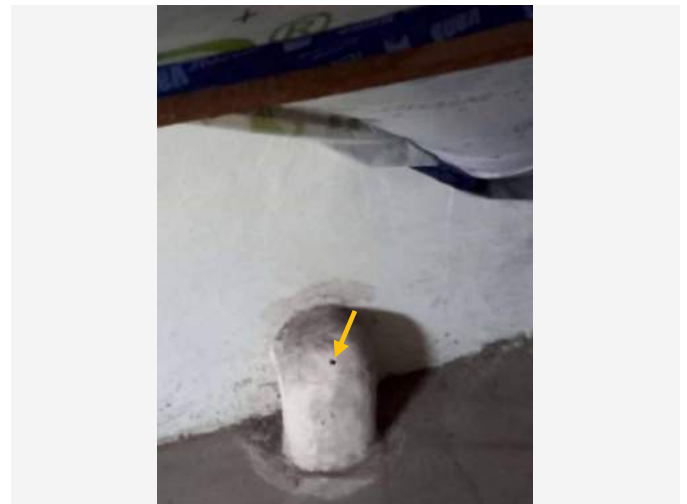
Het asbestmateriaal valt onder de mijlpaal van 2034.

Eindbeoordeling materiaalrisico	Laag materiaalrisico en/of verlaagde kans op vezelvrijgave
---------------------------------	--

Gebondenheid	Categorie 2: niet-hechtgebonden met matrix
Asbestsoort (vezeltype)	Amfibool aanwezig, uitgezonderd crocidoliet
Asbestconcentratie	Laag (< 50%)
Afschermingsgraad van het gehele materiaal	Niet stootvaste afscherming
Toestand van het materiaal	Licht beschadigd, licht verweerd. Intact materiaal type Pical – asbestboard of categorie III 'gebondenheid'

#	Type	Referentie	Resultaat
4.1	Mengmonster	Gipsisolatie 2	Amosiet

Beschrijving	leidingisolatie in garage en op 1e verdieping
Omgeving	Binnen
Primaire drager	HVAC infrastructuur en uitrusting
Asbestmateriaal	In-situ afwerkingslagen - Thermische isolatie
Bindmiddel van asbestmateriaal	Gips - kalk
Gebondenheid op basis van bindmiddel	Niet-hechtgebonden
Hoeveelheid (lengte - omtrek - dikte - aantal)	<ul style="list-style-type: none">• 2,50 m - 35,00 cm - 1,00 cm - 1 stuk• 1,00 m - 80,00 cm - 2,00 cm - 1 stuk

Totaal volume	0,025 m ³
Eenvoudig bereikbaar	Ja
Bevestigingswijze	<ul style="list-style-type: none">• Verlijmd, ingegoten, versmeerd
Identificatiemethode	Vaststelling met monstername
Destructieve handeling voor identificatie	Nee
Opmerking	Bij de leidingen die met zwarte textiel zijn omzwachteld op de 1e verdieping, bestaat de isolatie uit minerale wol.

Verwijderen

- Zorg voor een veilig beheer en verwijder dit asbestmateriaal wanneer het bij werken eenvoudig bereikbaar wordt. Controleer de toestand jaarlijks op wijzigingen.

- Hermetische zone (erkend asbestverwijderaar)
Vezelvrijgave bij verwijdering is onvermijdelijk => hermetische zone verplicht.

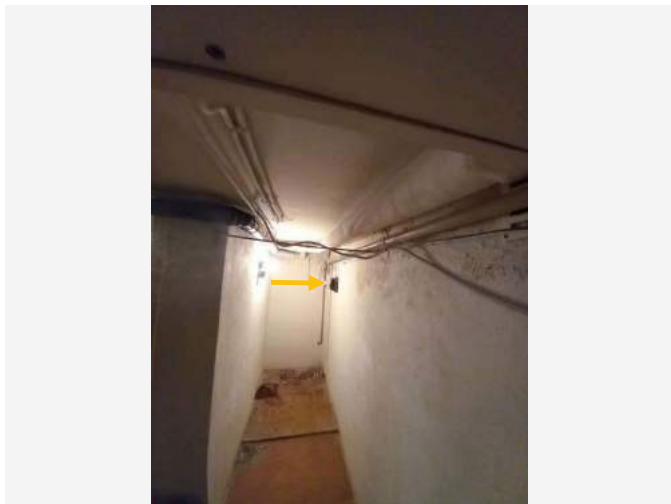
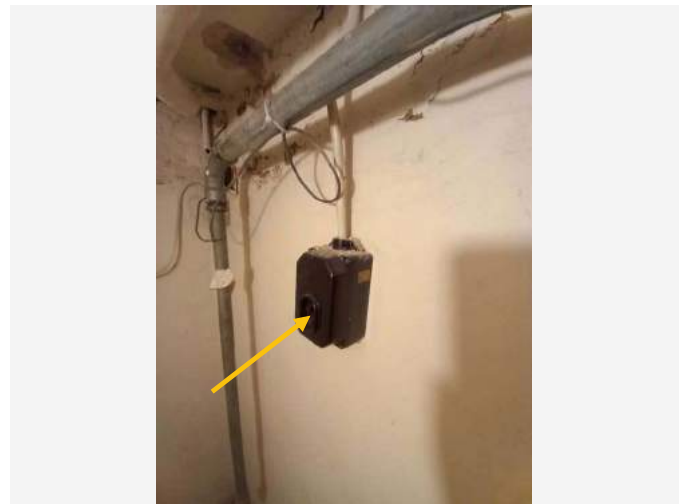
Het asbestmateriaal valt onder de mijlpaal van 2040.

Eindbeoordeling materiaalisico	Laag materiaalisico en/of verlaagde kans op vezelvrijgave
--------------------------------	---

Gebondenheid	Categorie 1: hechtgebonden in oorsprong
Asbestsoort (vezeltype)	Crocidoliet aanwezig
Asbestconcentratie	Laag (< 50%)
Afschermingsgraad van het gehele materiaal	Geheel of deels (ook) vrij aan de binnenlucht
Toestand van het materiaal	Onbeschadigd, niet verweerd

Beschrijving	bakelieten toepassingen in de woning
Omgeving	Binnen
Primaire drager	Communicatie en elektrische infrastructuur en uitrusting
Asbestmateriaal	Plaat, paneel, tablet - Type Bakeliet
Bindmiddel van asbestmateriaal	Kunststof of -hars
Gebondenheid op basis van bindmiddel	Hecht
Hoeveelheid (oppervlakte - dikte - aantal)	<ul style="list-style-type: none">• 0,01 m² - 0,50 cm - 13 stuks• 0,10 m² - 0,50 cm - 1 stuk
Totaal volume	0,001 m ³
Eenvoudig bereikbaar	Ja
Bevestigingswijze	<ul style="list-style-type: none">• Geschroefd

Zorgvuldig beheren

- Zorg voor een veilig beheer. Vermijd het beschadigen van het asbestmateriaal. Controleer de toestand jaarlijks op wijzigingen.

- Eenvoudige handelingen: mag via doe-het-zelf of door werknemer(s) met opleidingsattest eenvoudige handelingen
Met behulp van (traagdraaiend) handgereedschap verwijderen, zonder te beschadigen.

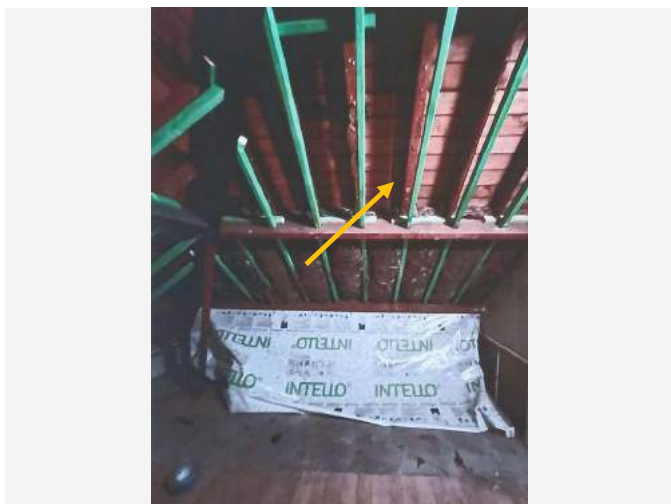
Het onderdak bestaat uit hout. Het dak bestaat uit natuurleien.

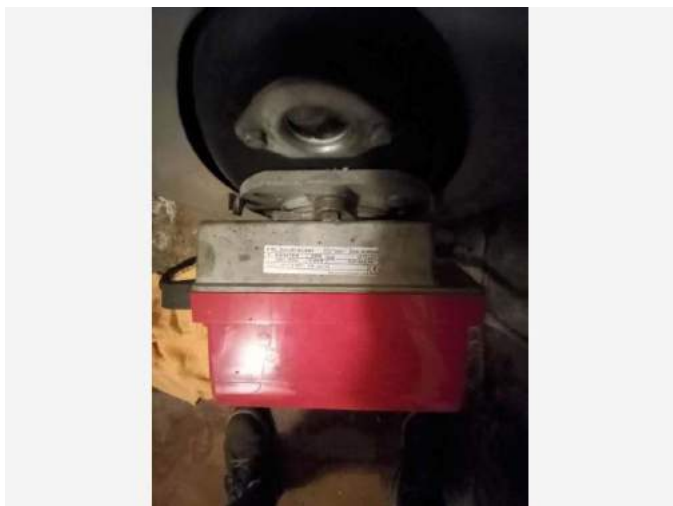
Er is geen bouwjaar vermeld op de ketel of brander.

De mogelijkheid bestaat dat er asbesthoudend dichtingsmateriaal aanwezig is.

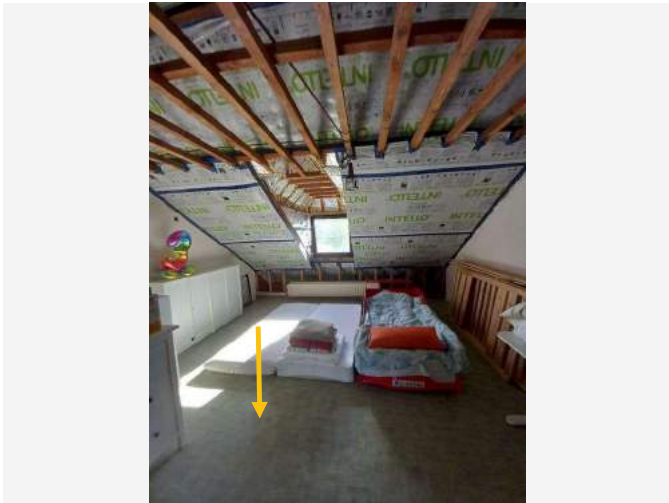
Het vloerzeil is elastisch => niet-asbestverdacht

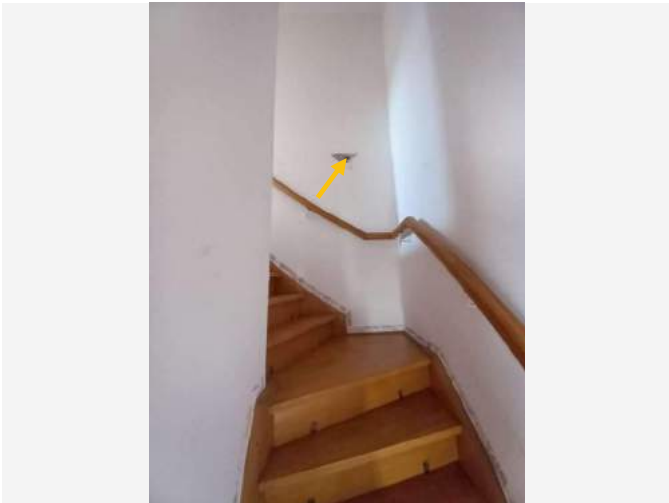
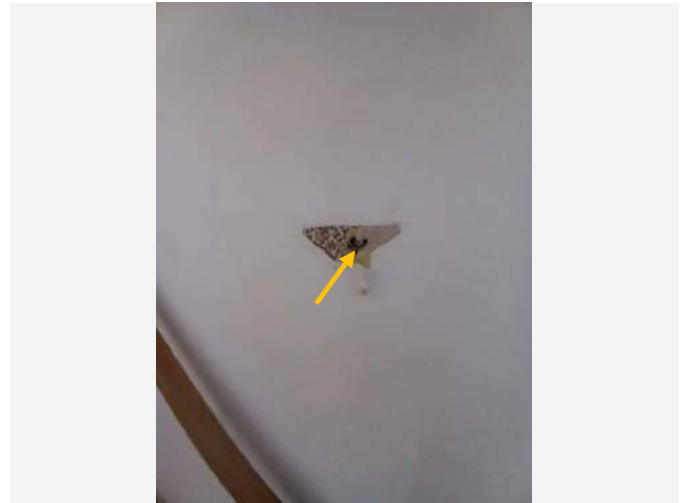
Fiche 9: pleister wand

Geen asbest

#	Type	Referentie	Resultaat
9.1	Mengmonster	Pleister wand	Geen asbest

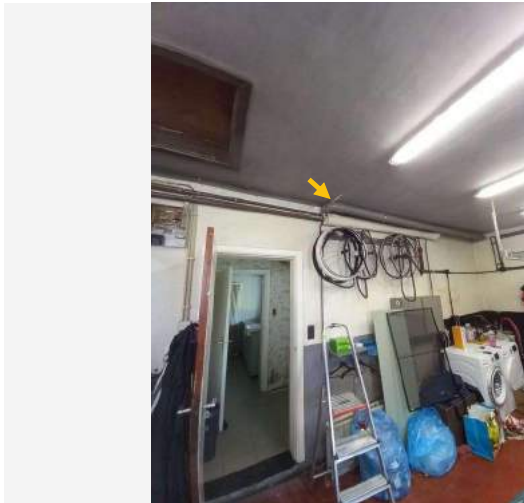
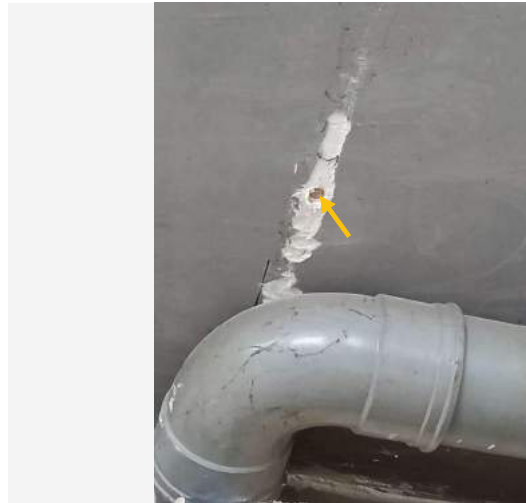
Geen asbest

#	Type	Referentie	Resultaat
10.1	Mengmonster	Pleister plafond	Geen asbest

Gebondenheid op basis van bindmiddel	Niet-hechtgebonden
Hoeveelheid (oppervlakte - dikte - aantal)	• 130,00 m ² - 1,00 cm - 1 stuk
Totaal volume	1,30 m ³
Identificatiemethode	Vaststelling met monstername
Destructieve handeling voor identificatie	Nee
Opmerking	Er werd enkel op het gelijkvloers pleister op de plafonds aangetroffen.
