Asbestinventarisatetest

Bazelstraat 192, 9150 Kruibeke

Attestnummer : 20240619-000433.000

Uitgegeven op : 19.06.2024

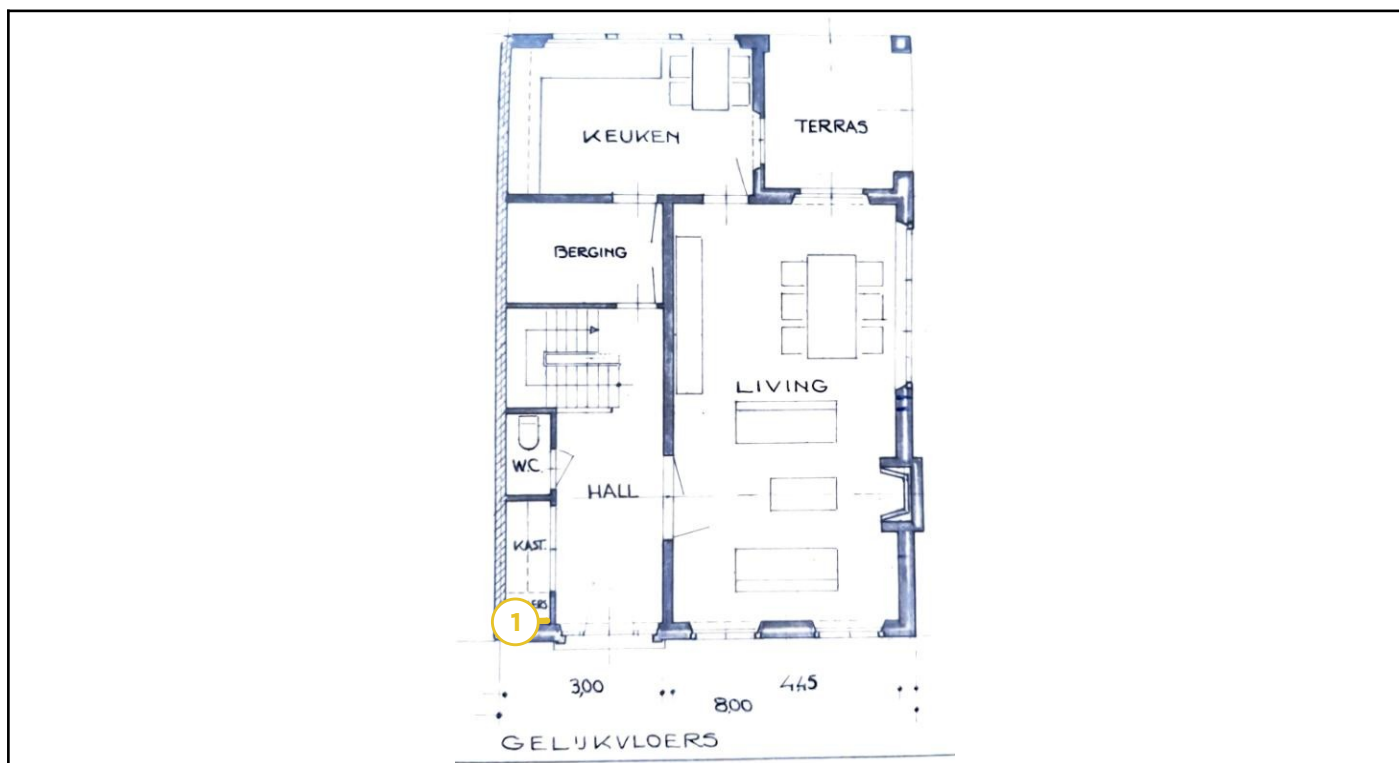
Plan 1.3: Gelijkvloers : zekeringskast

Beschrijving	Type	Actie
1. Zekeringskast	Asbestmateriaal	Zorgvuldig beheren

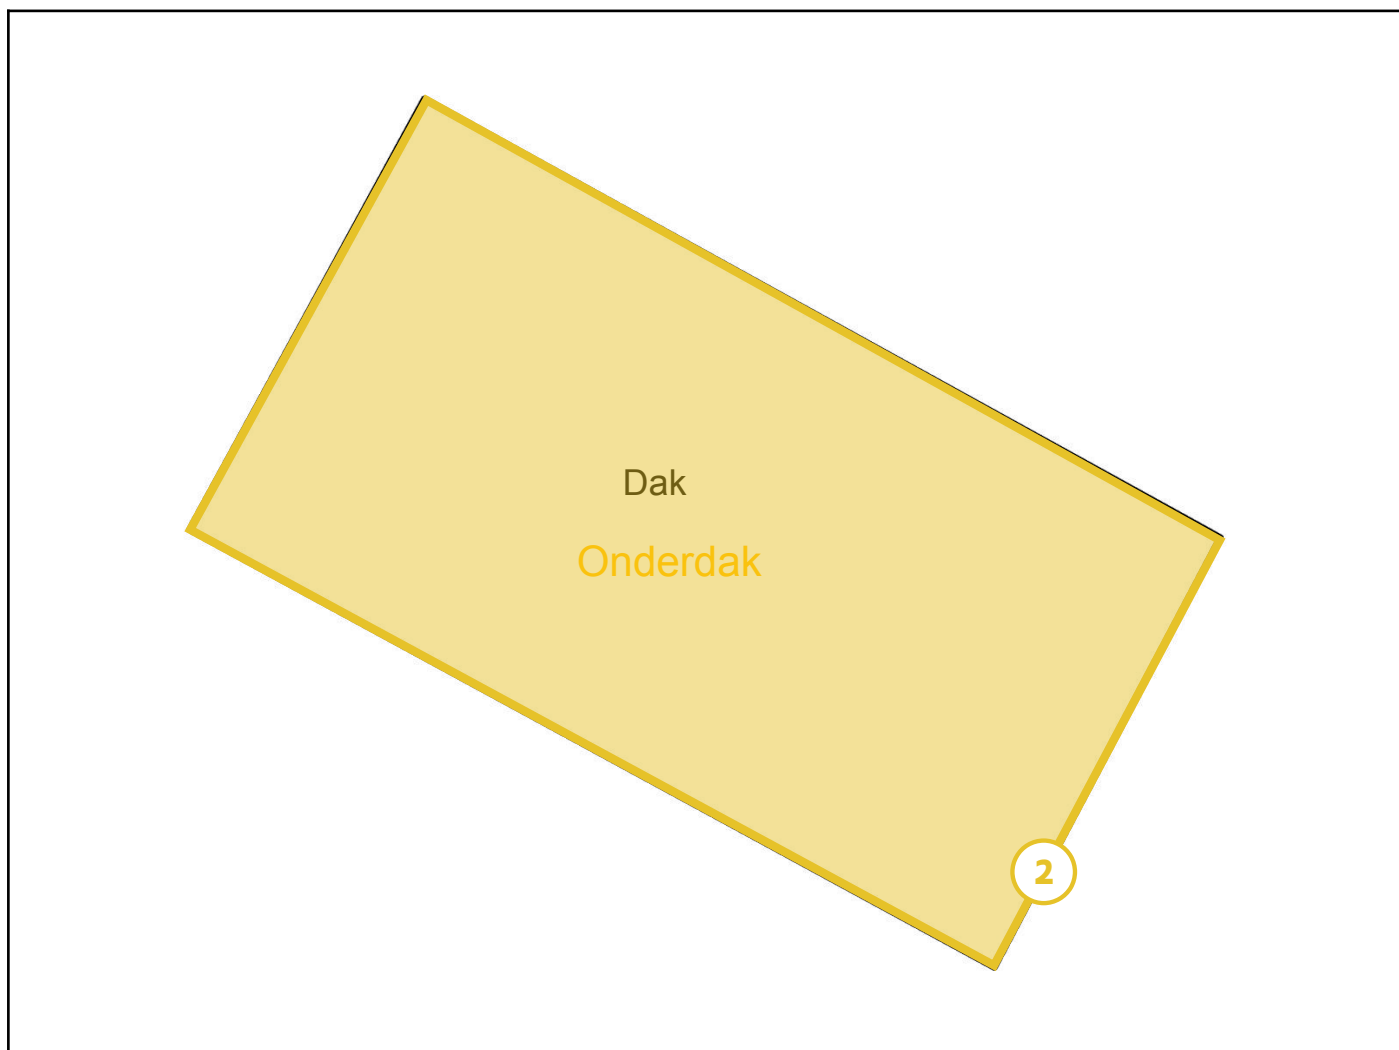
Plan 1.8: Dak : onderdak

Beschrijving	Type	Actie
2. Onderdak	Asbestmateriaal	Zorgvuldig beheren

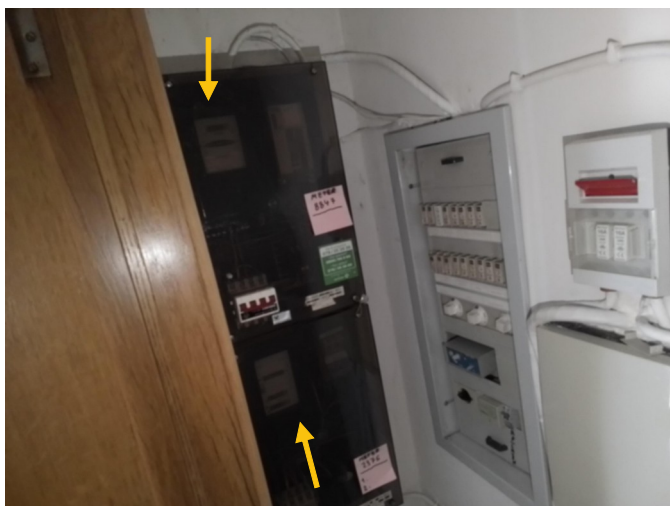
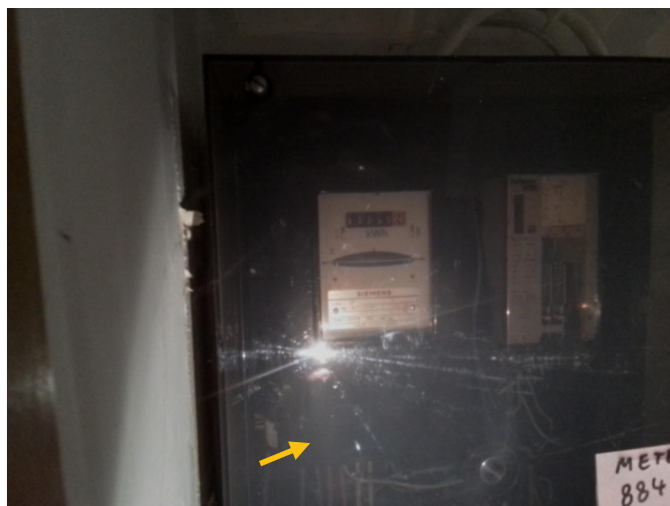
Eindbeoordeling materiaalrisico	Zeer laag materiaalrisico en/of zeer lage kans op vezelvrijgave
---------------------------------	---

Gebondenheid	Categorie 1: hechtgebonden in oorsprong
Asbestsoort (vezeltype)	Crocidoliet aanwezig
Asbestconcentratie	Laag (< 50%)
Afschermingsgraad van het gehele materiaal	Stootvaste afscherming of omkasting
Toestand van het materiaal	Onbeschadigd, niet verweerd

Beschrijving	Zekeringskast
Omgeving	Binnen
Primaire drager	Communicatie en elektrische infrastructuur en uitrusting
Asbestmateriaal	Plaat, paneel, tablet - Type Bakeliet
Bindmiddel van asbestmateriaal	Kunststof of -hars
Gebondenheid op basis van bindmiddel	Hecht
Hoeveelheid (oppervlakte - dikte - aantal)	• 0,50 m ² - 2,00 cm - 1 stuk
Totaal volume	0,01 m ³
Eenvoudig bereikbaar	Ja
Bevestigingswijze	• Geschroefd
Identificatiemethode	Vaststelling zonder monstername
Destructieve handeling voor identificatie	Nee

Het asbestmateriaal valt onder de mijlpaal van 2040.

Zorgvuldig beheren

- Zorg voor een veilig beheer. Vermijd het beschadigen van het asbestmateriaal. Controleer de toestand jaarlijks op wijzigingen.

- Eenvoudige handelingen: mag via doe-het-zelf of door werknemer(s) met opleidingsattest eenvoudige handelingen
Eenvoudige handeling. Het materiaal dient in zijn geheel te worden verwijderd zonder deze te beschadigen.

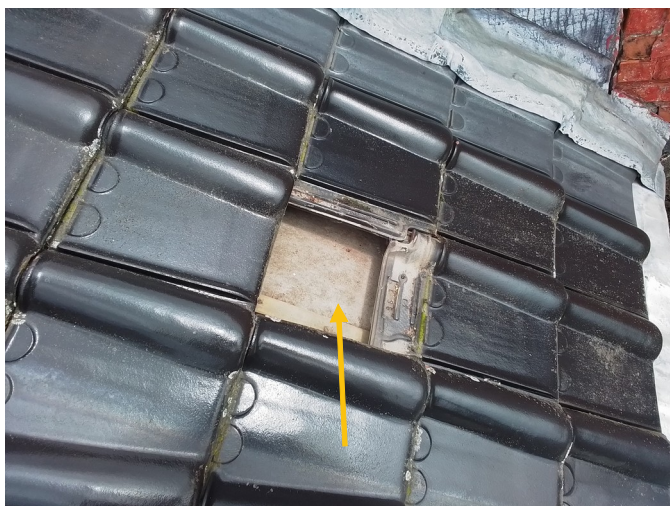
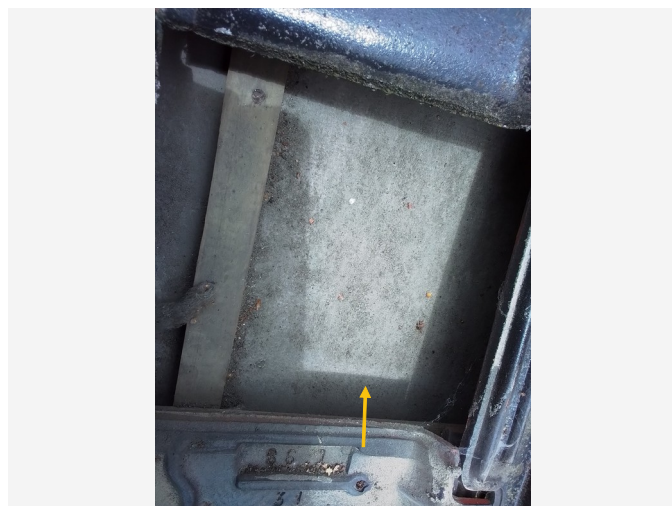
Eindbeoordeling materiaalrisico	Zeer laag materiaalrisico en/of zeer lage kans op vezelvrijgave
---------------------------------	---

Gebondenheid	Categorie 1: hechtgebonden in oorsprong
Asbestsoort (vezeltype)	Crocidoliet aanwezig
Asbestconcentratie	Laag (< 50%)
Afschermingsgraad van het gehele materiaal	Stootvaste afscherming of omkasting
Toestand van het materiaal	Licht beschadigd, licht verweerd. Intact materiaal type Pical – asbestboard of categorie III 'gebondenheid'

Beschrijving	Onderdak
Omgeving	Binnen
Primaire drager	Schuin dak
Asbestmateriaal	Plaat, paneel, tablet - Type Menuiserite
Bindmiddel van asbestmateriaal	Cement
Gebondenheid op basis van bindmiddel	Hecht
Hoeveelheid (oppervlakte - dikte - aantal)	• 115,00 m ² - 2,00 cm - 1 stuk
Totaal volume	2,30 m ³
Eenvoudig bereikbaar	Ja
Bevestigingswijze	• Genageld, geniet
Identificatiemethode	Vaststelling zonder monstername
Destructieve handeling voor identificatie	Nee

Het asbestmateriaal valt onder de mijlpaal van 2040.

Zorgvuldig beheren

- Zorg voor een veilig beheer. Vermijd het beschadigen van het asbestmateriaal. Controleer de toestand jaarlijks op wijzigingen.

- Eenvoudige handelingen: mag via doe-het-zelf of door werknemer(s) met opleidingsattest eenvoudige handelingen
Eenvoudige handeling. Het materiaal dient in zijn geheel te worden verwijderd zonder deze te beschadigen.

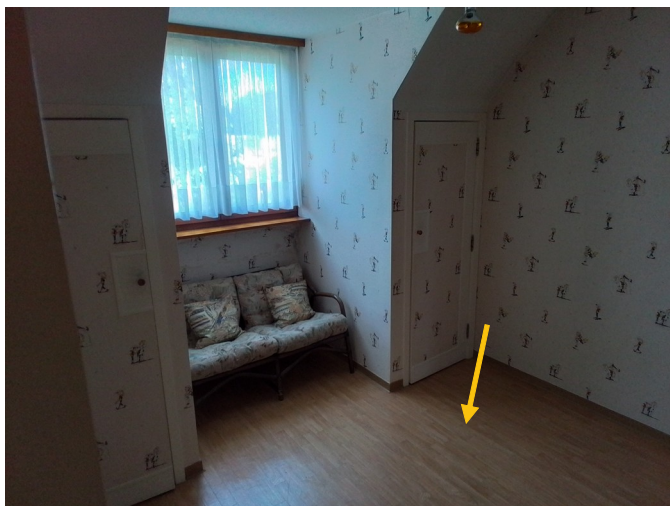
Vloerzeil is gecontroleerd en niet asbesthoudend.

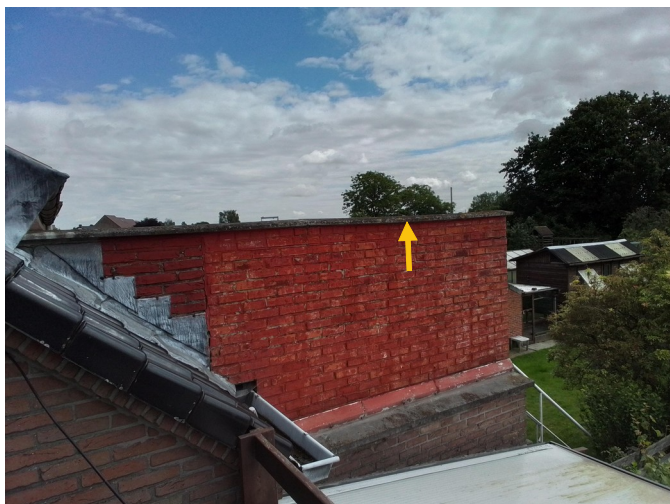
Deksteen Buren asbest

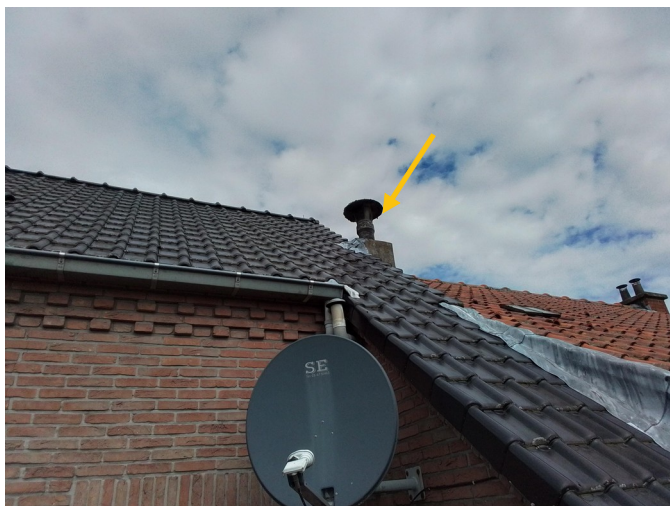
Schouw bestaat uit asbest. Is van de buren maar kan vezels vrijgeven.

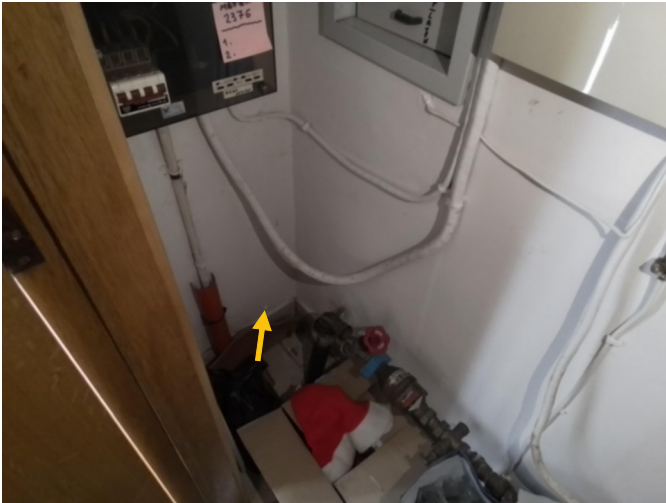
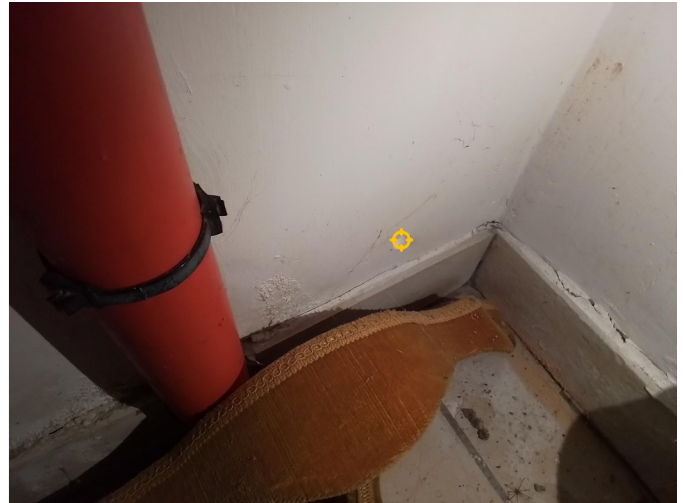
Fiche 7: Pleisterwerk wanden

Geen asbest

#	Type	Referentie	Resultaat
7.1	Mengmonster	MM01	Geen asbest

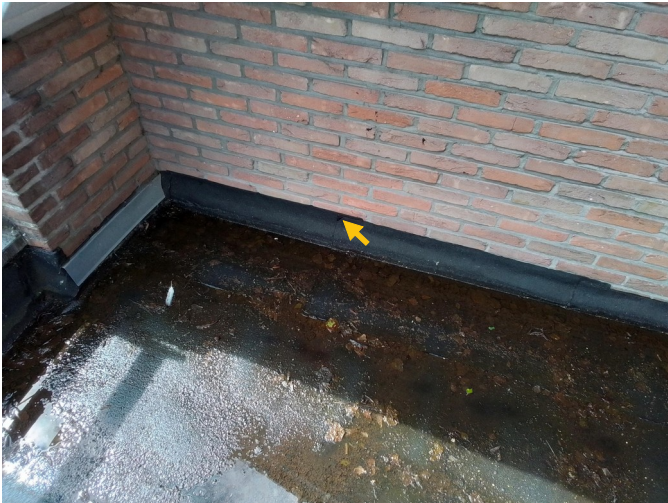
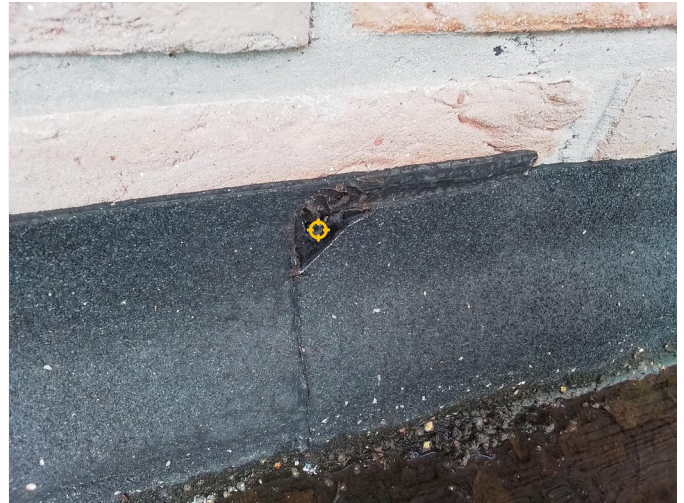
Fiche 8: Roofing Plat dak

Geen asbest

#	Type	Referentie	Resultaat
8.1	Mengmonster	MM03	Geen asbest

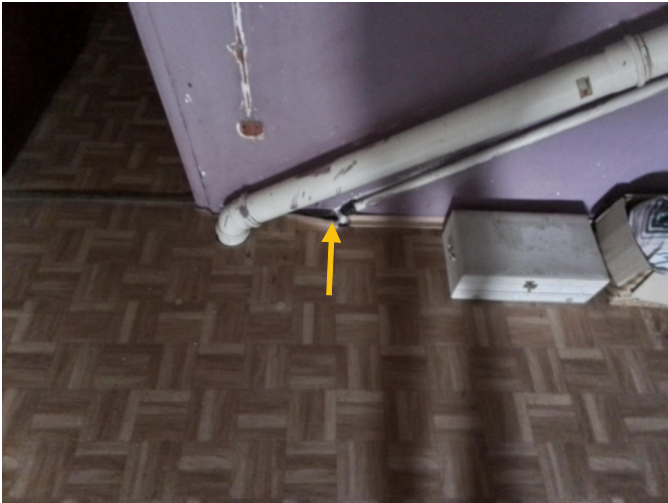
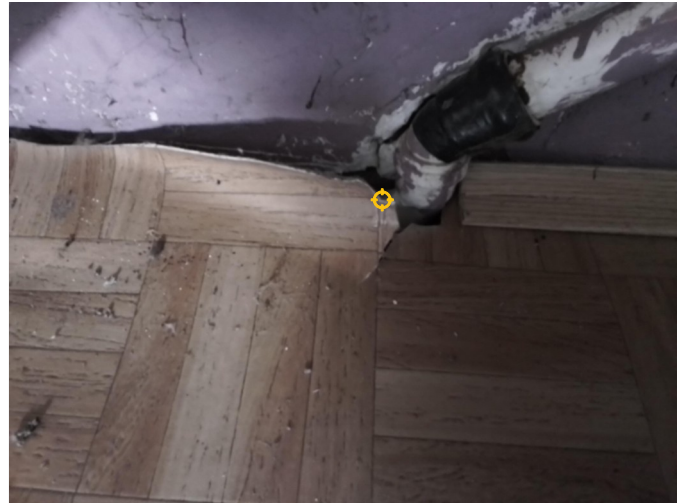
Fiche 9: Vloerzeil zolder

Geen asbest

#	Type	Referentie	Resultaat
9.1	Puntmonster	MM04	Geen asbest

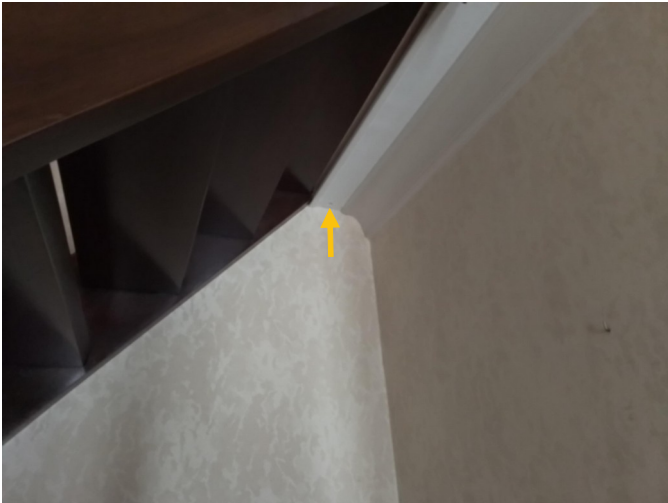
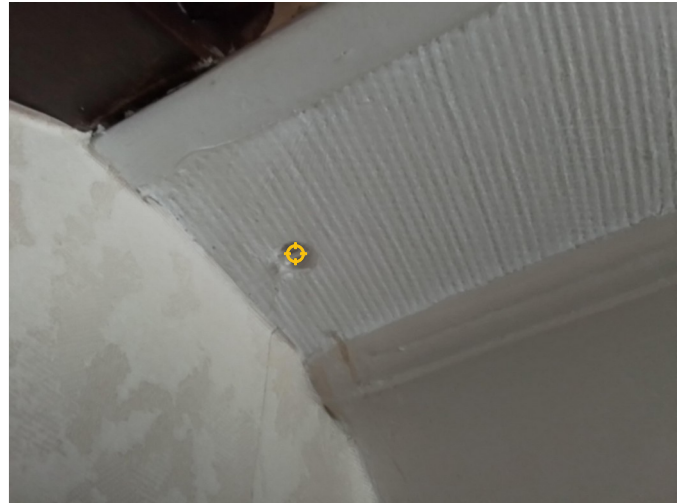
Fiche 10: Pleisterwerk plafond

Geen asbest

#	Type	Referentie	Resultaat
10.1	Mengmonster	MM02	Geen asbest
