Concerne : Rapport technique concernant la stabilité d'une habitation située rue du Mont n°84 à 6870 Saint-Hubert et appartenant à

Rapport technique demandé par l'Administration communale de Saint-Hubert représentée par Madame Véronique Blaise.

## 1. Constations :

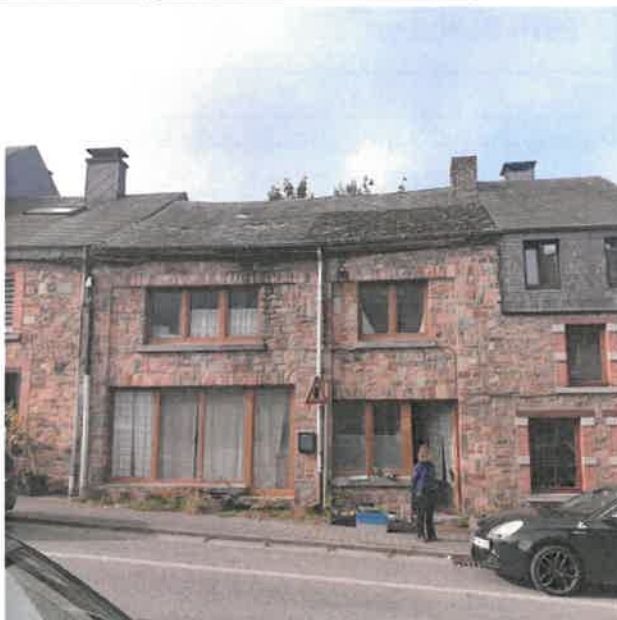
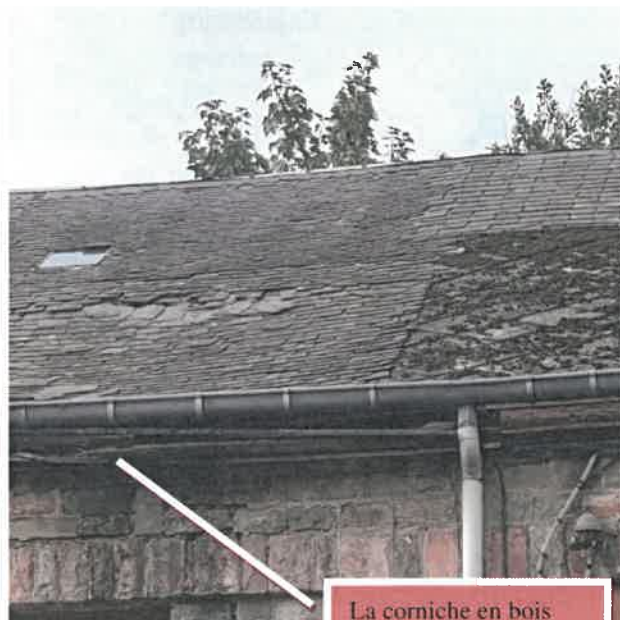
Vue de la façade avant de l'immeuble :

La corniche en bois est détériorée et menace de s'effondrer sur le trottoir

Une corniche bouchée peut causer des dommages irréversibles à l'habitation. L'eau qui ne peut plus s'écouler peut déborder et se déverser sur la façade ou s'infiltrer sous la toiture et causer des dommages à l'habitation.

Il semblerait que certain morceau de la corniche sont manquants, cela signifie que ceux-ci sont déjà tomber sur la voie publique mettant en danger les passants.

A proximité de la corniche est situé un câble électrique : l'eau et l'électricité ne font pas « bon ménage ».

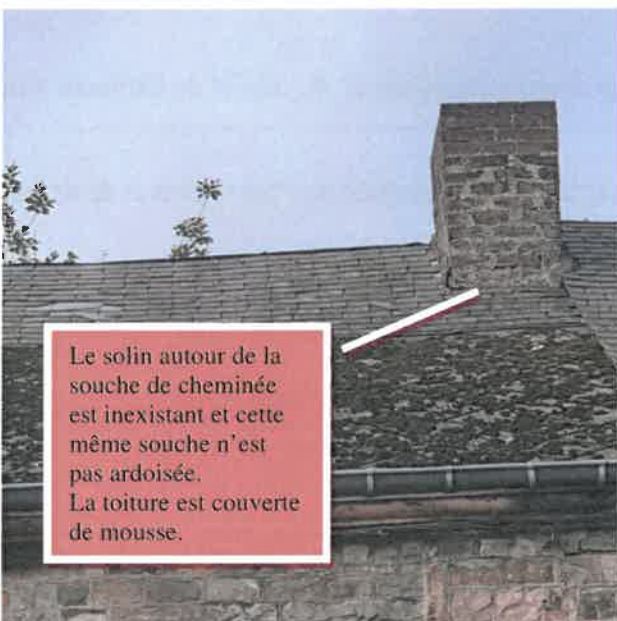
Le solin autour de la souche de cheminée est inexistant et cette même souche n'est pas ardoisée.  
La toiture est couverte de mousse.

Une souche de cheminée non entretenue peut se dégrader au fil du temps en raison des intempéries, des cycles de gel-dégel, des mouvements du bâtiment ou de l'usure naturelle. La maçonnerie peut alors se fissurer, se déliter ou même s'effondrer. Les éléments détachés peuvent donc tomber de la toiture et blesser des personnes se trouvant à proximité.

De plus, une souche de cheminée non entretenue peut provoquer des infiltrations d'eau dans le bâtiment pouvant ainsi entraîner de graves et coûteux sinistres.

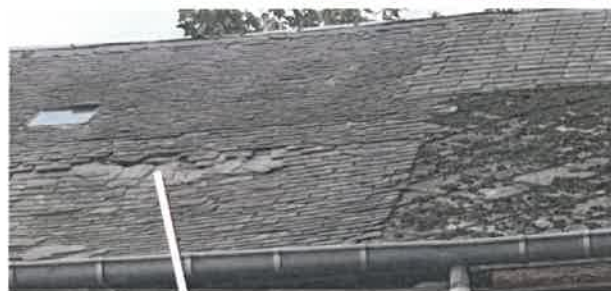
La couverture en ardoises naturelles est en très mauvais état et ne garantit plus l'étanchéité de l'habitation.  
De nombreuses ardoises sont décrochées et menace de tomber

La couverture de toiture en ardoises naturelles n'est plus étanche car de nombreuses ardoises sont manquantes. Il semblerait que la toiture ne possède pas de sous-toiture.

Une ardoise brisée ou manquante peut devenir une source d'infiltration et mettre en danger l'étanchéité de la toiture et la solidité de sa charpente. Cela risque de déclencher des problèmes d'humidité, voire des dégâts des eaux.

Après les intempéries : des chutes de grêles ou un orage peuvent facilement abîmer les ardoises. Le vent ou la tempête peuvent faire s'envoler les ardoises et générer des accidents.

Une mise hors eau de l'habitation me semble une priorité. La réparation de la fuite d'eau en cave ainsi que la protection de la toiture afin de la rendre étanche devrait être réalisé rapidement. Attention aux risques d'instabilité de la toiture et des planchers pendant l'exécution de ce travail.

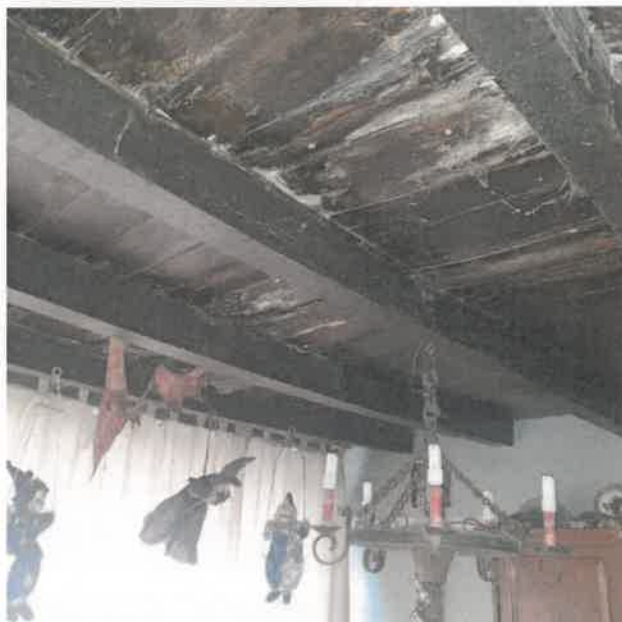
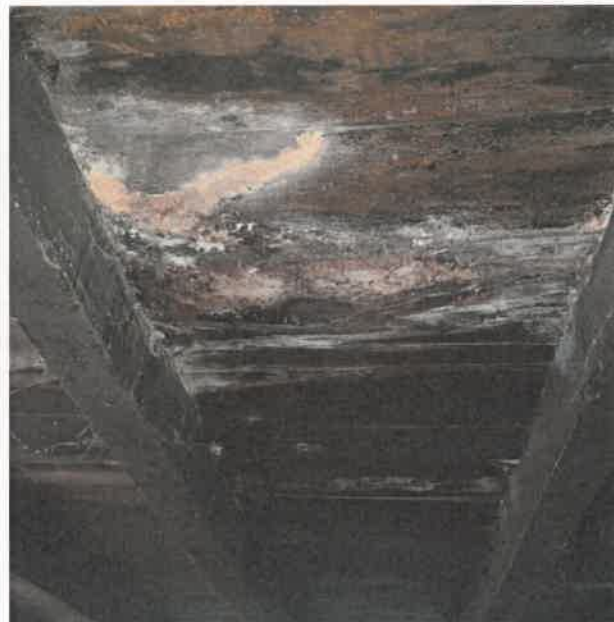
Dans la salle à manger, nous découvrons un plafond en bois en décomposition. Le plancher bois qui repose sur des solives est complètement pourri et trempé.

Il serait très dangereux de marcher sur ces planches au risque de traverser le plancher. Les solives porteuses fléchissent également.

L'installation électrique n'est plus sécurisée car les câbles électriques et les luminaires sont dans un milieu extrêmement humide.

Le tableau électrique n'est plus protégé et n'est plus étanche (Absence de porte étanche) alors qu'il se situe dans un endroit où l'eau ruisselle le long des murs et sur le plancher.

Avec les infiltrations d'eau dans le bâtiment et une installation électrique non conforme, il est très important de réaliser une **coupure complète de l'alimentation électrique du bâtiment** afin d'éviter tout risque d'électrocution ou d'incendie.

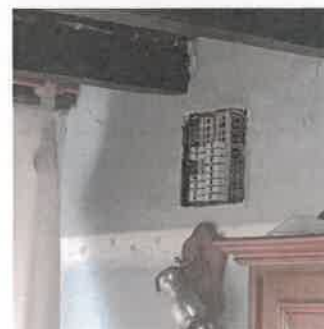
De nombreuses tâches d'humidité et de moisissures sont présentes sur ce plancher.

Attention, l'humidité sur le bois pourrait faire apparaître rapidement un champignon appelé « La mэрule ».

La mэрule est un agent de pourriture très répandue. Elle se nourrit de la cellulose et de la lignine présents dans le bois humide.

La mэрule est particulièrement dévastatrice.

Il est donc important d'intervenir avant que ce champignon ne se développe sur ce plancher en bois très humides.

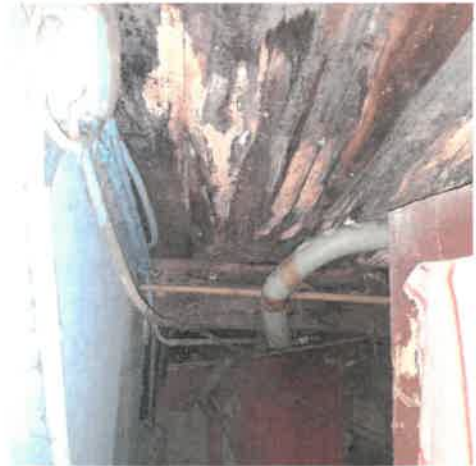
Le plafond en bois de l'arrière-cuisine est également complètement pourri.

Dans cette pièce, nous constatons également une installation électrique (interrupteur et luminaire) très dangereuse car elle est soumise aux infiltrations d'eau

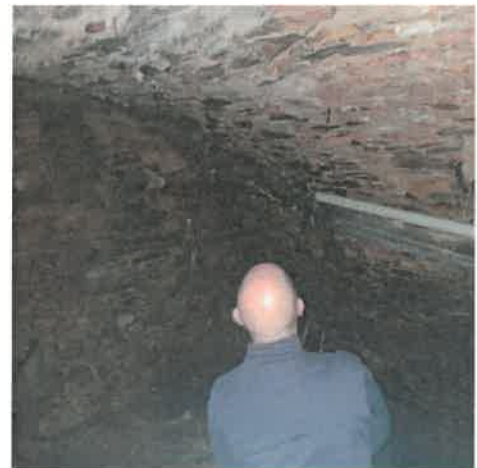
Nous découvrons dans la cave voûtée de l'habitation une énorme fuite d'eau sur le réseau d'eau de la ville.

Il y a présence de +/- 5 cm d'eau sur tout le sol de la cave.

Toute cette eau peut déliter les joints des maçonnerie et/ou raviner sous les fondations de l'immeuble et déstabiliser celui-ci.

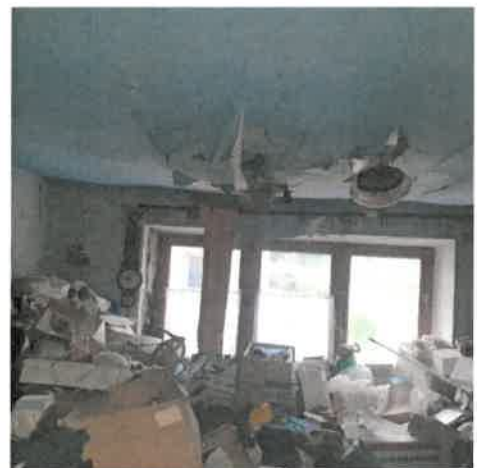
Néanmoins, depuis le couloir de l'étage nous constatons un plafond effondré dans une chambre située en façade avant.

Il est très probable que cet effondrement est dû à l'infiltration d'eau provenant de la toiture sachant que la couverture en ardoises de la toiture n'est plus étanche.

Nous constatons également un luminaire suspendu par son câble d'alimentation et très probablement sujet aux infiltrations d'eau lorsqu'il pleut.

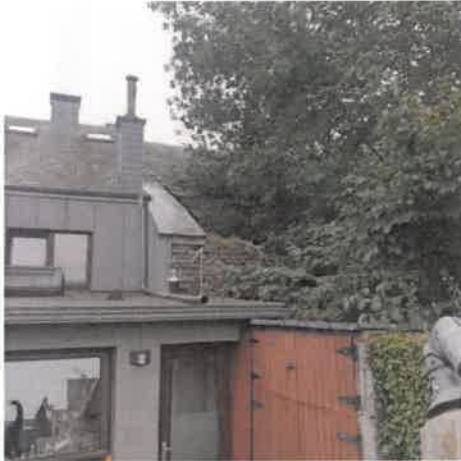
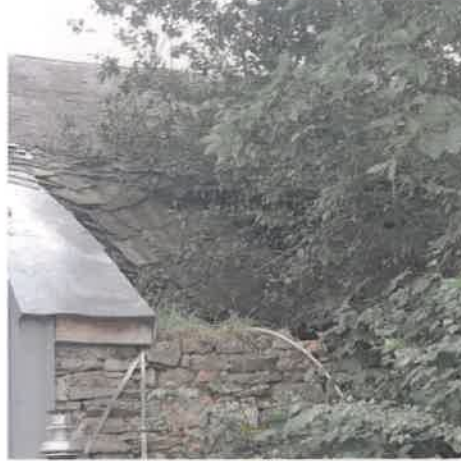
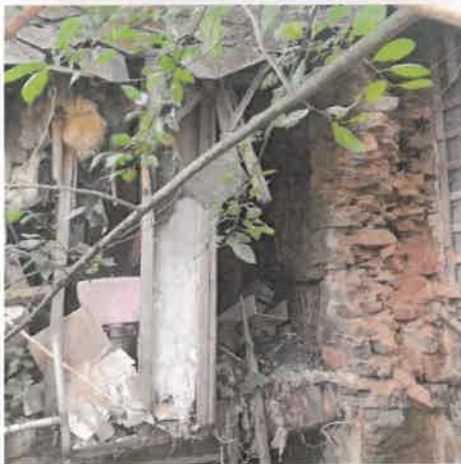
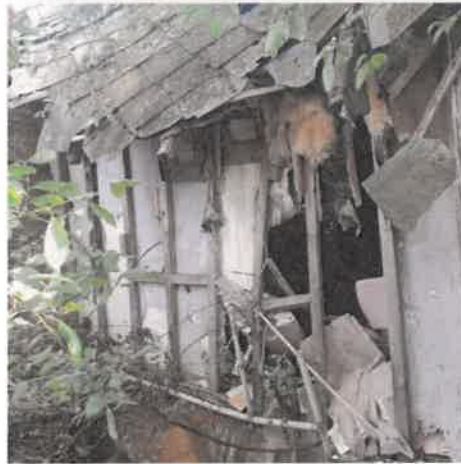
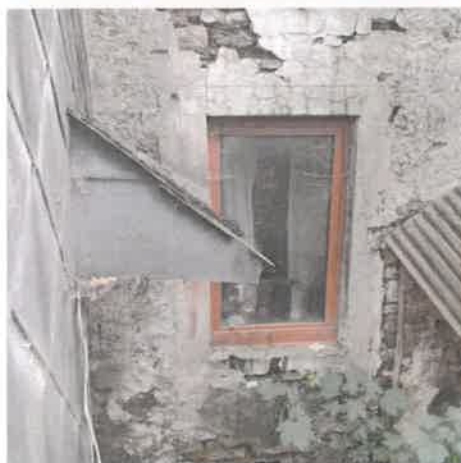
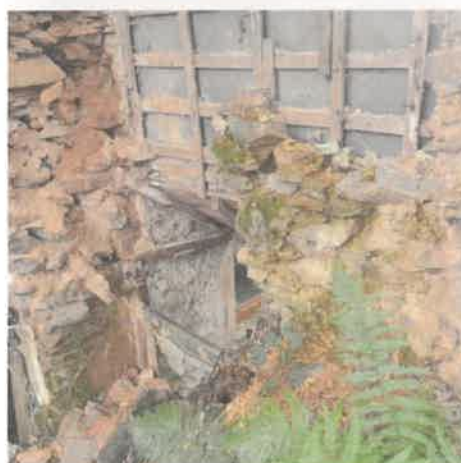
Nous découvrons une grande partie de la façade arrière ainsi qu'une partie de la toiture entièrement effondrée. Depuis le « jardin », il est possible de visualiser l'intérieur des pièces toujours « debouts », les appareils sanitaires, les décharges et alimentations en eau, etc

La salle de bain de l'habitation est complètement détruite.

La végétation envahi les pièces arrières de l'habitation.

L'intérieur de l'habitation présente un risque IMPORTANT D'INSTABILITE

**Les autres éléments (toitures, planchers, façade arrière, cloisons, etc) de l'habitation devront être démontés avec soins afin d'éviter de détériorer les deux habitations mitoyennes.**

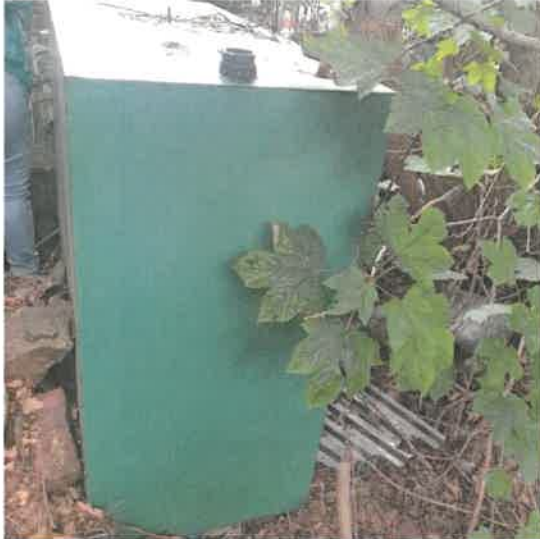
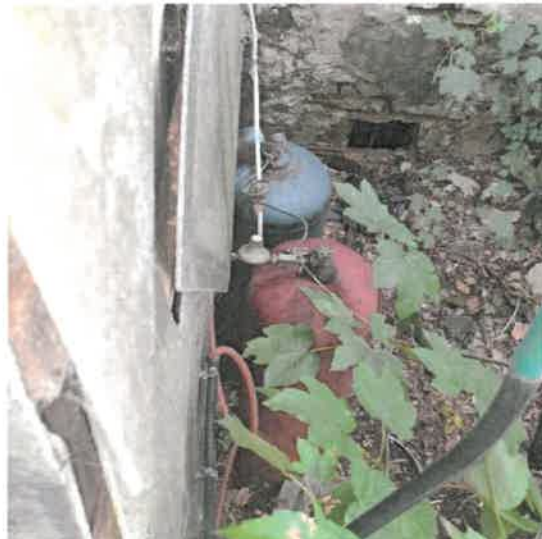
Nous découvrons également à l'arrière de l'habitation une ancienne citerne mazout non protégée contre les intempéries. Il n'est pas possible de vérifier s'il reste du fuel dans la citerne. Deux petites bonbonnes de gaz propane ou butane sont également présente à l'arrière de l'habitation et sont toujours raccordées vers l'habitation. Ces bonbonnes ainsi que les canalisations présentent un réel danger car elles sont soumises aux intempéries et aux risques de chute de pierre ou de végétation. Une **fuite de gaz pourrait être très dangereux**.

A l'arrière de l'habitation se trouve une **citerne mazout** : attention aux risques de pollution. Toujours à l'arrière de l'immeuble se trouve également **deux bonbonnes gaz** : il est impératif de les démonter et les évacuer au plus vite.

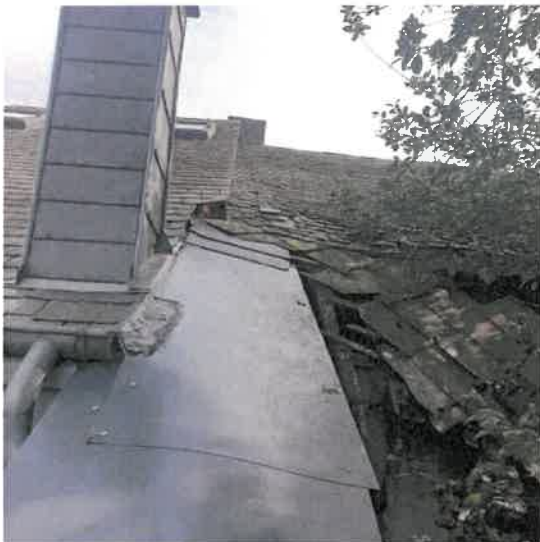
L'étanchéité à l'eau du mur mitoyen avec l'habitation voisine n'est plus garantie. Des infiltrations d'eau dans l'habitation voisine habitée se sont déjà produites par le passé et pourrait encore très certainement se reproduire.

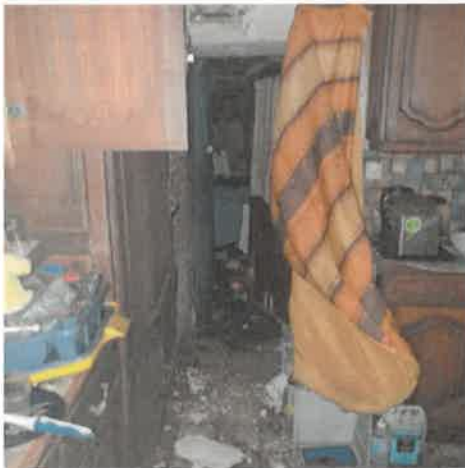
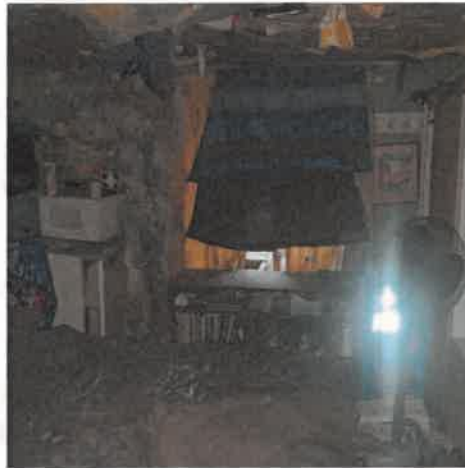
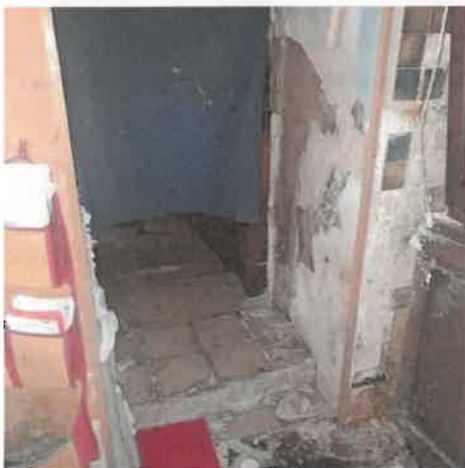
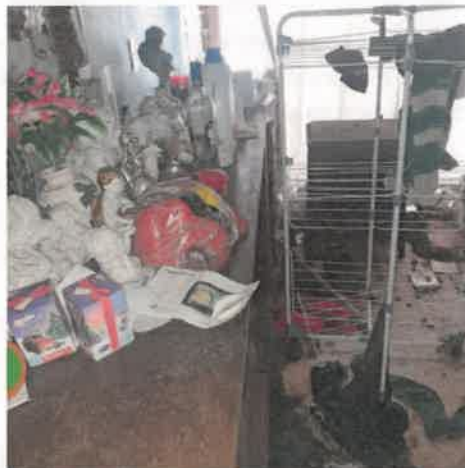
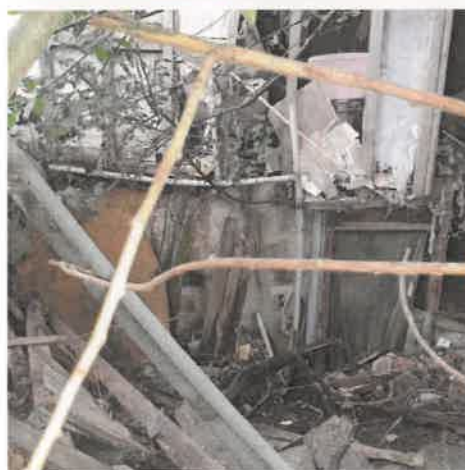
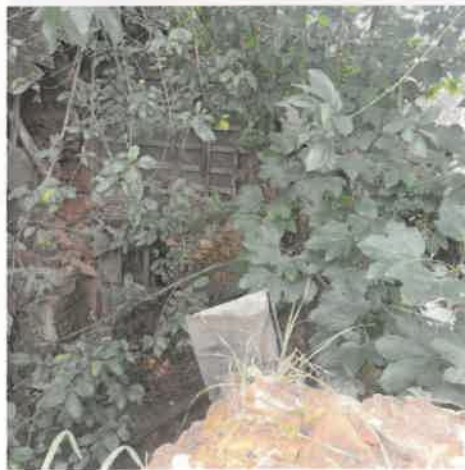
Quelques vues de l'état de délabrement de l'intérieur de l'habitation :
