# Asbestinventarisatetest

Wijkmolenweg 36, 3700 Tongeren

Attestnummer : 20241021-000218.000

Uitgegeven op : 21.10.2024

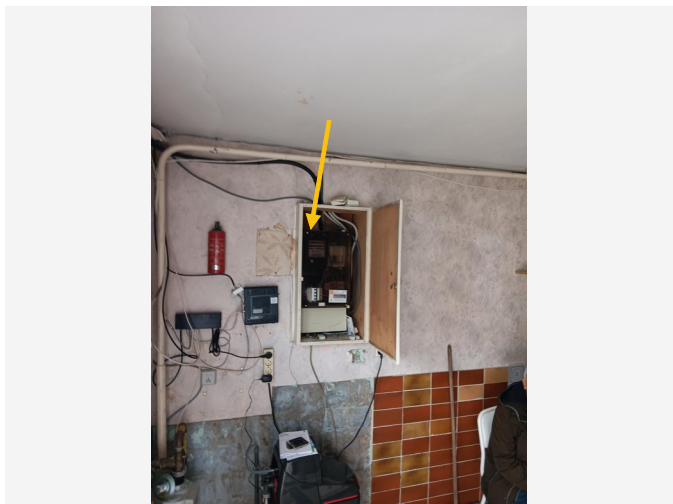
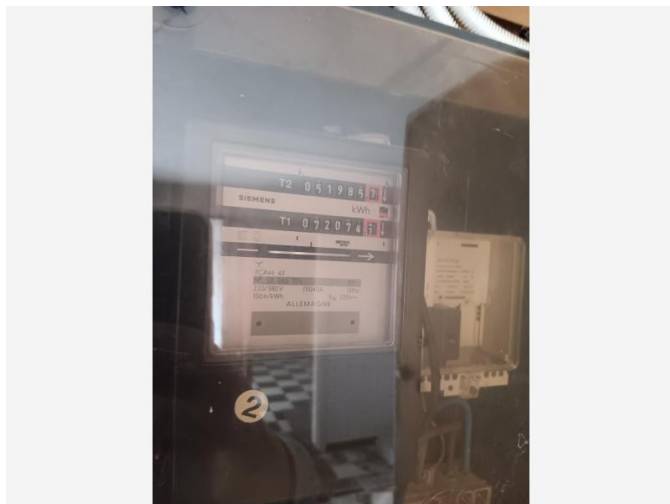
Het asbestmateriaal valt onder de mijlpaal van 2040.

Eindbeoordeling materiaalrisico	Laag materiaalrisico en/of verlaagde kans op vezelvrijgave
---------------------------------	--

Gebondenheid	Categorie 1: hechtgebonden in oorsprong
Asbestsoort (vezeltype)	Amfibool aanwezig, uitgezonderd crocidoliet
Asbestconcentratie	Laag (< 50%)
Afschermingsgraad van het gehele materiaal	Geheel of deels (ook) vrij aan de binnenlucht
Toestand van het materiaal	Onbeschadigd, niet verweerd

Beschrijving	elektriciteitsmeter Fluvius
Omgeving	Binnen
Primaire drager	Communicatie en elektrische infrastructuur en uitrusting
Asbestmateriaal	Plaat, paneel, tablet - Type Bakeliet
Bindmiddel van asbestmateriaal	Kunststof of -hars
Gebondenheid op basis van bindmiddel	Hecht
Hoeveelheid (oppervlakte - dikte - aantal)	<ul style="list-style-type: none"><li>• 0,05 m<sup>2</sup> - 0,50 cm - 1 stuk</li></ul>
Totaal volume	< 0,001 m <sup>3</sup>
Eenvoudig bereikbaar	Ja
Bevestigingswijze	<ul style="list-style-type: none"><li>• Geschroefd</li></ul>
Identificatiemethode	Vaststelling zonder monstername
Destructieve handeling voor identificatie	Nee
Opmerking	Betreft de "terugdraaiende elektriciteitsmeter" die eigendom is van Fluvius. Deze mag niet zelf verwijderd worden, maar hiervoor dient men contact op te nemen met Fluvius, of te wachten tot Fluvius de vervanging zelf komt doen naar een digitale meter. In afwachting hiervan moet je zorgen dat de kast waarin de meter zit niet beschadigd raakt.

- Zorg voor een veilig beheer. Vermijd het beschadigen van het asbestmateriaal. Controleer de toestand jaarlijks op wijzigingen.

- Eenvoudige handelingen: mag via doe-het-zelf of door werknemer(s) met opleidingsattest eenvoudige handelingen  
Deze meter zal door werknemers van Fluvius op de correcte wijze weggehaald en vervangen worden.

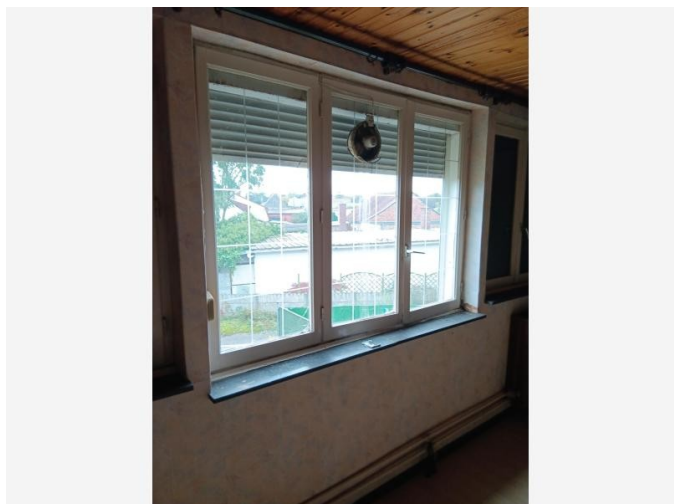
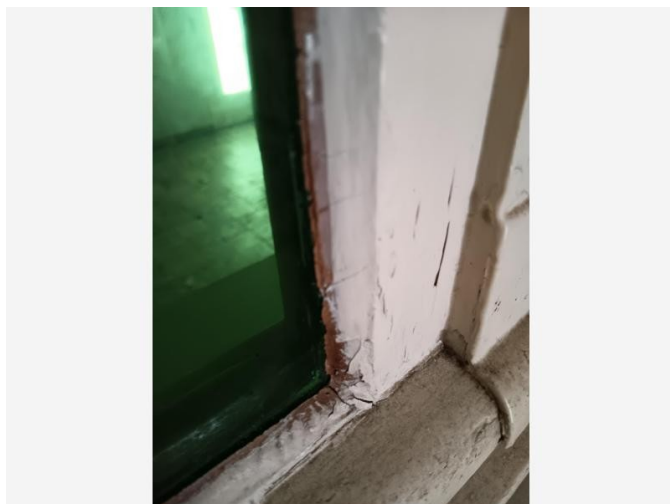
Geen asbest

#	Type	Referentie	Resultaat
2.1	Mengmonster	MM3	Geen asbest

<b>Beschrijving</b>	mastiek rond glas van de ramen
<b>Omgeving</b>	Buiten
<b>Primaire drager</b>	Wandopening verticaal (raam, deur, ...)
<b>Bindmiddel van materiaal</b>	Kitten, mastiek, pasta
<b>Gebondenheid op basis van bindmiddel</b>	Hecht
<b>Hoeveelheid (gewicht - aantal)</b>	<ul style="list-style-type: none"><li>• 2,00 kg - 1 stuk</li></ul>
<b>Totaal gewicht</b>	2,00 kg
<b>Identificatiemethode</b>	Vaststelling met monstername
<b>Destructieve handeling voor identificatie</b>	Nee
<b>Opmerking</b>	Betreft de mastiek waarmee de ruitjes vastgezet zijn in de houten raamkaders. Alle ramen aan de achterzijde + het raam tussen garage en bijbouw.

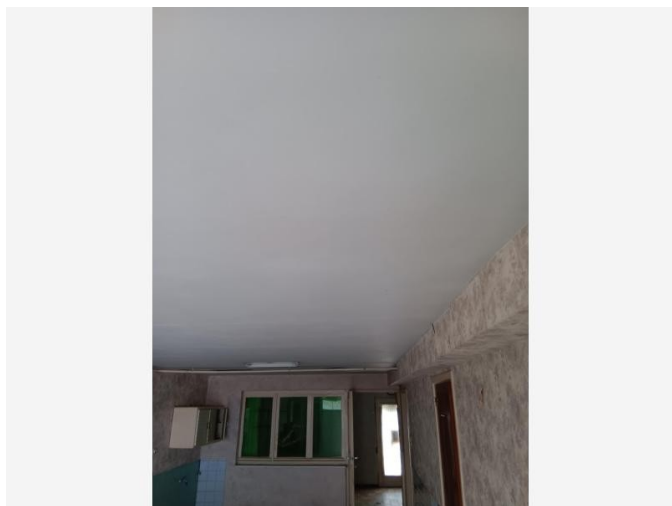
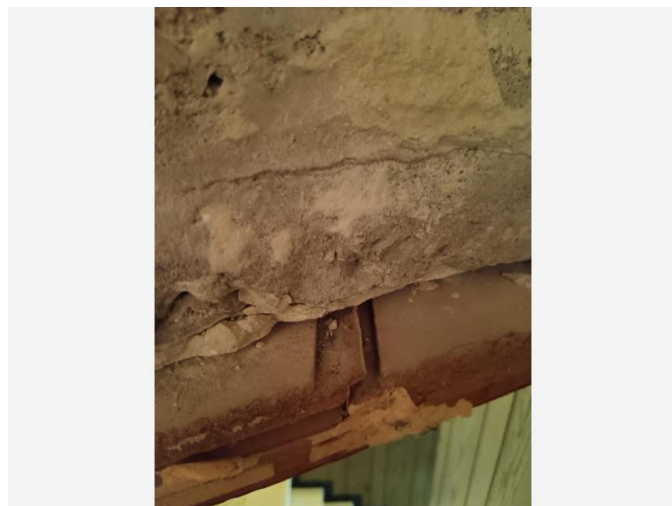
## Fiche 3: pleister plafonds

Geen asbest

#	Type	Referentie	Resultaat
3.1	Mengmonster	MM2	Geen asbest

Beschrijving	pleister plafonds
Omgeving	Binnen
Primaire drager	Plafond
Bindmiddel van materiaal	Gips - kalk
Gebondenheid op basis van bindmiddel	Niet-hechtgebonden
Hoeveelheid (oppervlakte - dikte - aantal)	• 256,00 m <sup>2</sup> - 1,00 cm - 1 stuk
Totaal volume	2,56 m <sup>3</sup>
Identificatiemethode	Vaststelling met monstername
Destructieve handeling voor identificatie	Nee

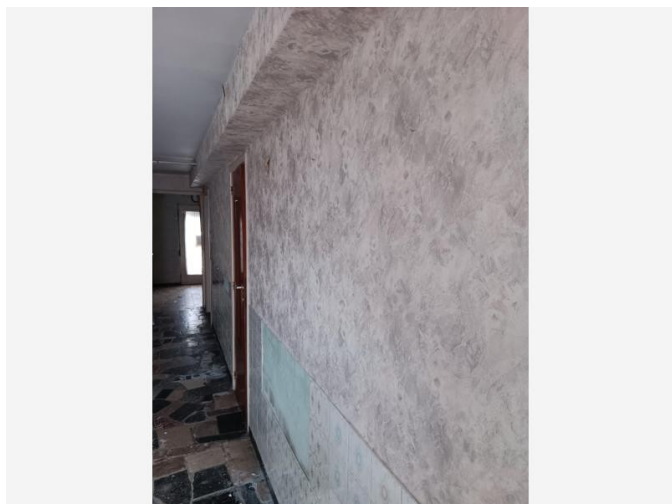
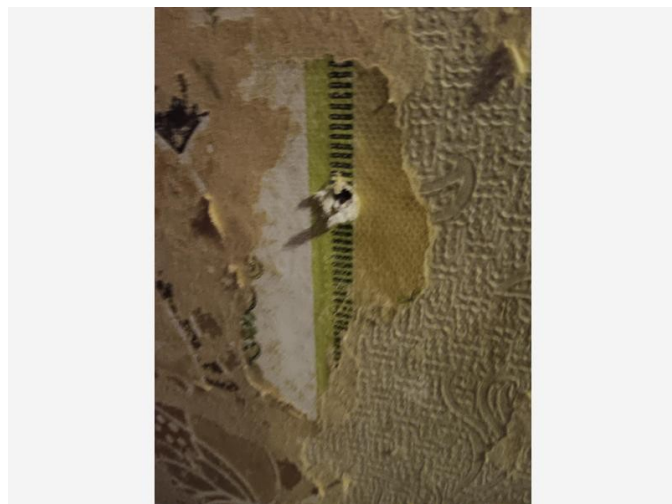
## Fiche 4: pleister muren

Geen asbest

#	Type	Referentie	Resultaat
4.1	Mengmonster	MM1	Geen asbest

Beschrijving	pleister muren
Omgeving	Binnen
Primaire drager	Binnenwand
Bindmiddel van materiaal	Gips - kalk
Gebondenheid op basis van bindmiddel	Niet-hechtgebonden
Hoeveelheid (oppervlakte - dikte - aantal)	• 650,00 m <sup>2</sup> - 1,00 cm - 1 stuk
Totaal volume	6,50 m <sup>3</sup>
Identificatiemethode	Vaststelling met monsternamen
Destructieve handeling voor identificatie	Nee

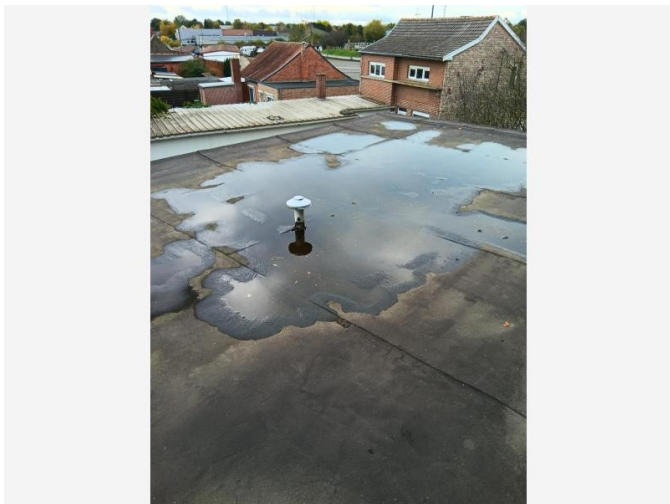
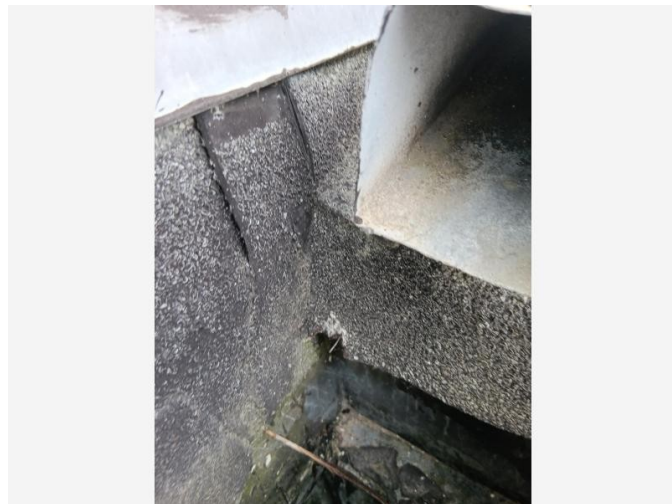
## Fiche 5: roofing op achterbouw

Geen asbest

#	Type	Referentie	Resultaat
5.1	Puntmonster	MM4	Geen asbest

Beschrijving	roofing op achterbouw
Omgeving	Buiten
Primaire drager	Plat dak
Bindmiddel van materiaal	Bitumen (roofing, teer, asfalt)
Gebondenheid op basis van bindmiddel	Hecht
Hoeveelheid (oppervlakte - aantal)	• 35,00 m <sup>2</sup> - 1 stuk
Totale oppervlakte	35,00 m <sup>2</sup>
Identificatiemethode	Vaststelling met monsternamen
Destructieve handeling voor identificatie	Nee
