# Asbestinventarisatetest

Bilzersteenweg 116/3, 3700 Tongeren-Borgloon

Attestnummer : 20261002-000128.000

## Zone 1: Appartement b3

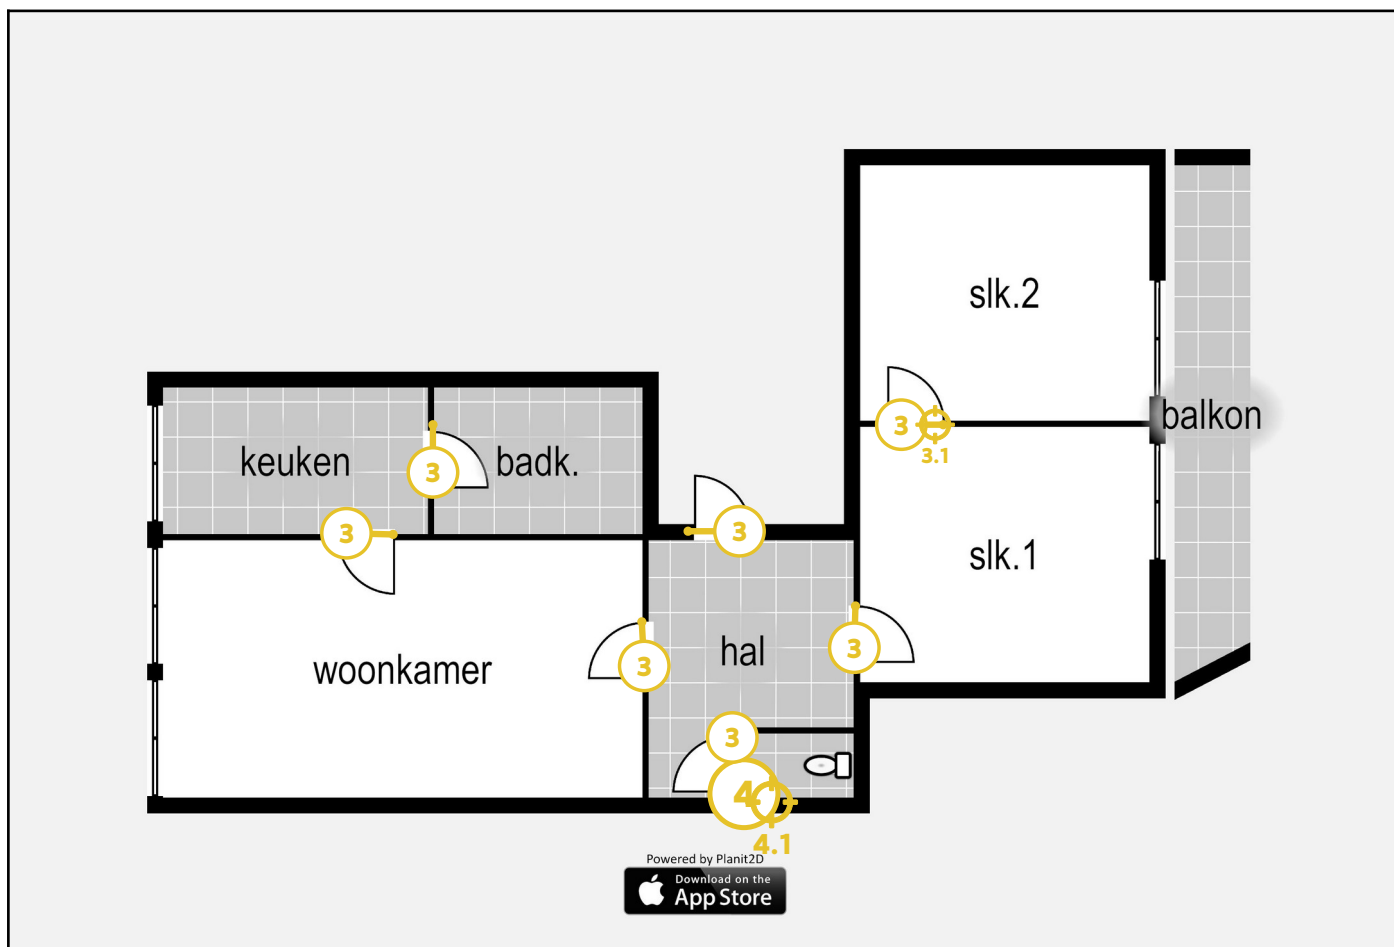
## Plan 1.5: Appartement b3

| Beschrijving | Type | Actie |
|---|---|---|
| 3. Dorpels type massal | Asbestmateriaal | Zorgvuldig beheren |
| 4. Cementbuis - afvoer | Asbestmateriaal | Zorgvuldig beheren |

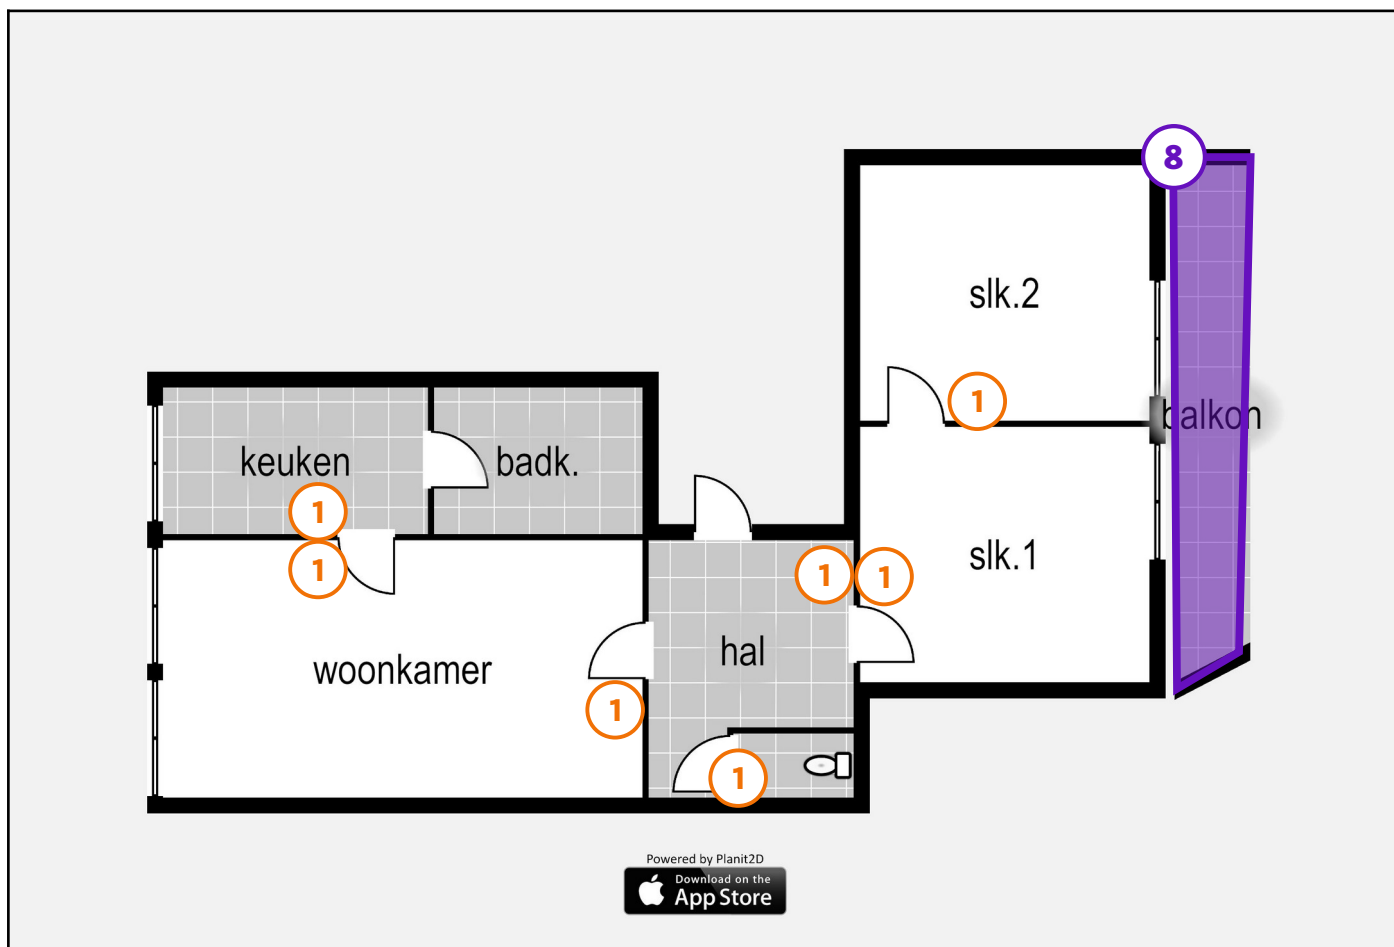
## Plan 1.10: Appartement b3

| Beschrijving | Type | Actie |
|---|---|---|
| 1. Bakeliet schakelaars/stopcontacten | Asbestmateriaal | <a href="#">Verwijderen</a> |
| 8. Balkon - terras. | Advies | - |

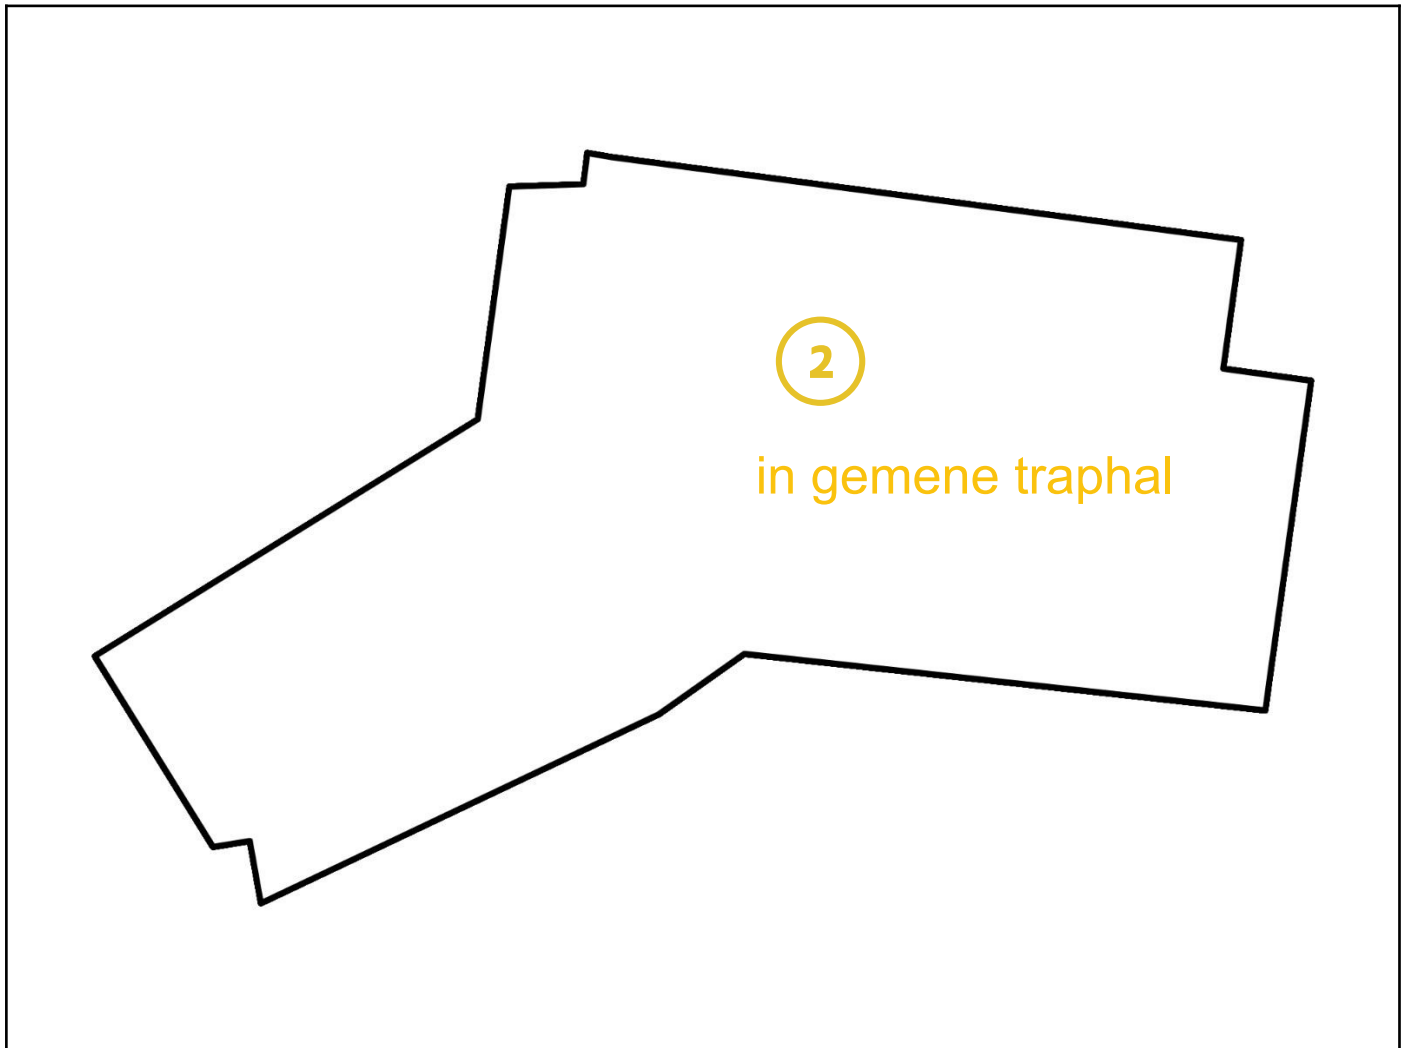
## Plan 1.11: Appartement b3 plan

| Beschrijving | Type | Actie |
|---|---|---|
| 2. Elektrische meter (aanhorigheid-eigendom netbeheerder) | Asbestmateriaal | Zorgvuldig beheren |

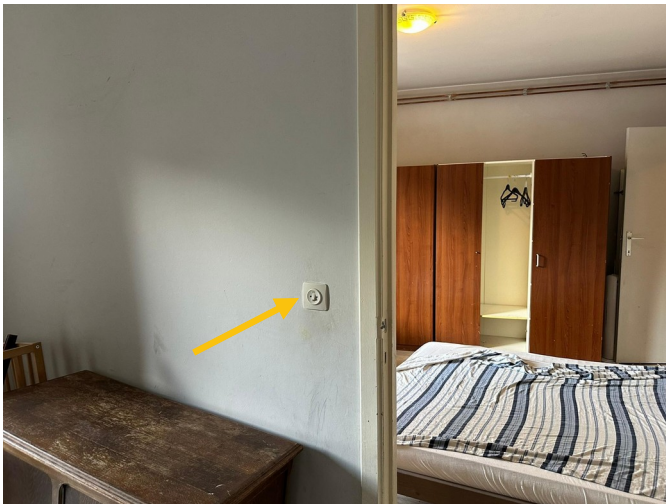
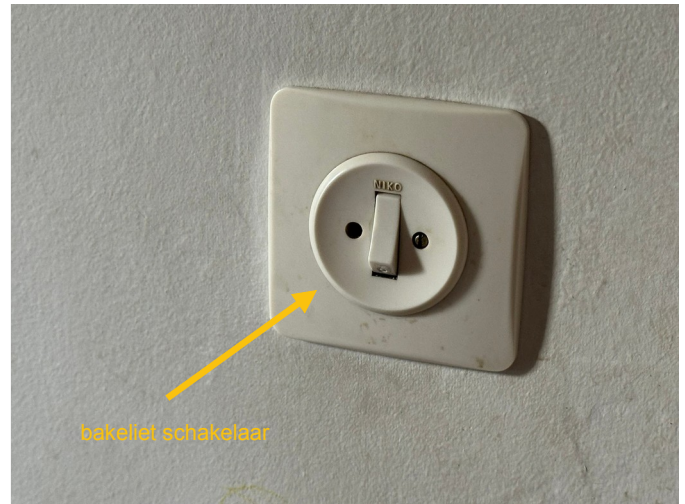
| Eindbeoordeling materiaalrisico | Verhoogd materiaalrisico en/of verhoogde kans op vezelvrijgave |
| Opmerking | De toepassing is in relatief goede staat, bindingsskracht is aanwezig, er is enkel oppervlakkige slijtage door gebruik. |

| Asbestsoort (vezeltype) | Crocidoliet aanwezig |
| Toestand van het materiaal | Licht beschadigd, licht verweerd. Intacte calciumsilicaatplaat of materiaal met categorie 3-gebondenheid |

| Opmerking | <p>Er zijn diverse schakelaars en stopcontacten uit bakeliet aanwezig. Het betreft een gekende asbestverdachte toepassing. De aanduiding op plan is niet limitatief gezien de waarnemingen uitgevoerd werden in een volledig bemeubelde woning. De hoeveelheid is een zo nauwkeurig mogelijke opmeting. Hieraan kunnen evenwel geen rechten worden ontleend. Monstername niet uitgevoerd wegens risico op beschadiging van een elektrisch component en mogelijke blootstelling aan spanning of storingen in de elektrische installatie.</p> |

Verwijderen

- Zorg voor een veilig beheer. Vermijd het beschadigen van het asbestmateriaal. Controleer de toestand jaarlijks op wijzigingen.
- Voer bijkomende staalname(s) uit.

- Eenvoudige handelingen: mag via doe-het-zelf of door werknemer(s) met opleidingsattest eenvoudige handelingen  
Deze toepassing kan door een aannemer die over een opleidingsattest eenvoudige handelingen beschikt of door een particulier (doe-het-zelf), verwijderd worden indien er geen verhoogd risico op vrijgave van asbestvezels (max. concentratie 0,01 vezels/cm<sup>3</sup> - CODEX Art. VI.3-54) ontstaat en de toepassing voorafgaand wordt gefixeerd/bevochtigd; de individuele elementen zonder machinale werktuigen (boormachine, slijpschijf, hogedrukreiniger,...) en zonder breken of gooien een voor een losgemaakt worden; en ten slotte dubbel en luchtdicht verpakt weggevoerd worden naar een erkend afvalpunt (recyclagepark).

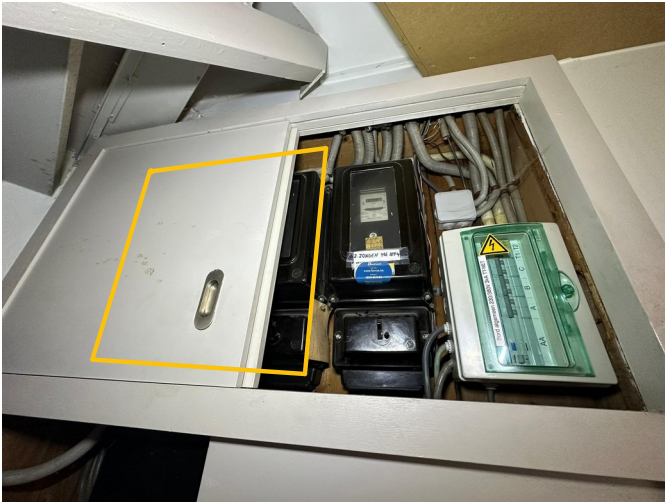
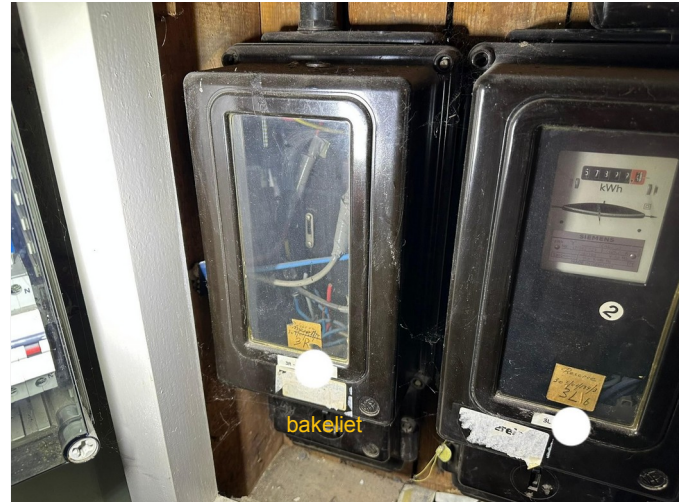
## Fiche 2: Elektrische meter (aanhorigheid-eigendom netbeheerder)

| Eindbeoordeling materiaalrisico | Laag materiaalrisico en/of verlaagde kans op vezelvrijgave |
| Opmerking | De toepassing is in goede staat. |

| Asbestsoort (vezeltype) | Crocidoliet aanwezig |

| Opmerking | <p>De behuizing van de elektrische meter is vervaardigd uit bakeliet, wat een gekende asbestverdachte toepassing betreft. De opgegeven hoeveelheid is gebaseerd op een zo nauwkeurig mogelijke opmeting; hieraan kunnen evenwel geen rechten worden ontleend. Er werd geen monstername uitgevoerd vanwege het risico op beschadiging van elektrische componenten, mogelijke blootstelling aan elektrische spanning en het gevaar voor storingen in de installatie. Deze meter is gesitueerd in de gelijkvloerse gemene traphal.</p> |

Zorgvuldig beheren

- Zorg voor een veilig beheer. Vermijd het beschadigen van het asbestmateriaal. Controleer de toestand jaarlijks op wijzigingen.
- Voer bijkomende staalname(s) uit.

- Eenvoudige handelingen: mag via doe-het-zelf of door werknemer(s) met opleidingsattest eenvoudige handelingen  
Te verwijderen door de netbeheerder. Deze toepassing kan door een werknemer die over een opleidingsattest eenvoudige handelingen beschikt verwijderd worden indien er geen verhoogd risico op vrijgave van asbestvezels (max. concentratie 0,01 vezels/cm<sup>3</sup> - CODEX Art. VI.3-54) ontstaat en de toepassing voorafgaand wordt gefixeerd/bevochtigd; de individuele elementen zonder machinale werktuigen (boormachine, slijpschijf, hogedrukreiniger,...) en zonder breken of gooien een voor een losgemaakt worden; en ten slotte dubbel en luchtdicht verpakt weggevoerd worden naar een erkend afvalpunt (recyclagepark).

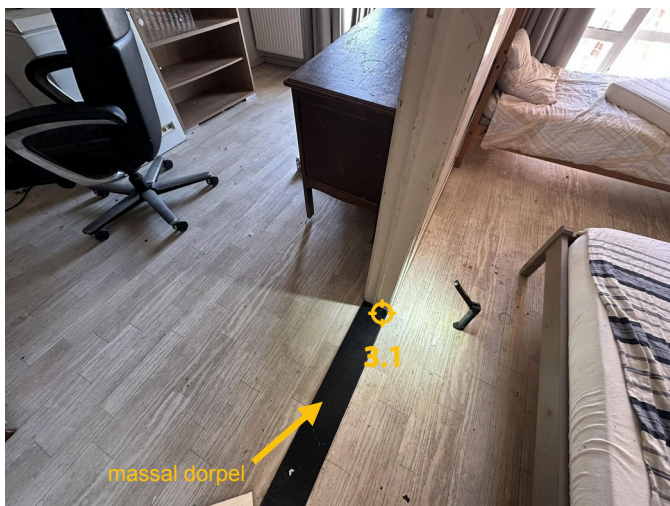
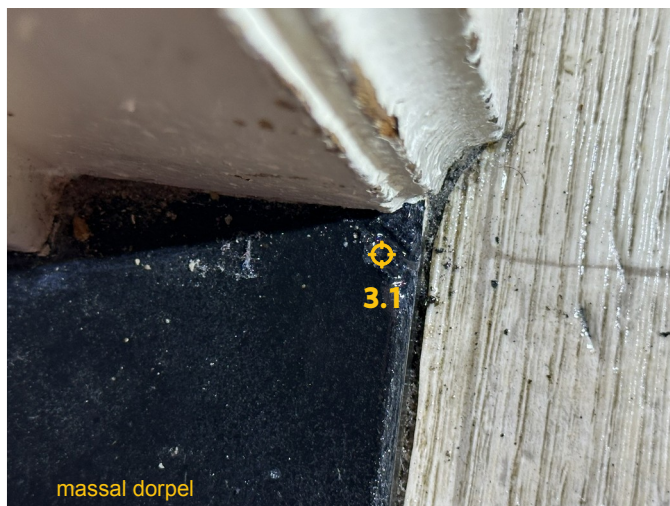
| Opmerking | De deurdorpels ter hoogte van de binnendeuren en de toegangsdeur zijn uitgevoerd in kunstmarmer van het type Massal. Dit betreft een gekende asbestverdachte toepassing. Hoewel er visueel geen asbestvezels waarneembaar waren, werd er een monstername uitgevoerd om de eventuele aanwezigheid van asbest formeel te bepalen. De geregistreerde hoeveelheid is gebaseerd op een zo nauwkeurig mogelijke opmeting; aan deze indicatieve hoeveelheid kunnen echter geen rechten worden ontleend. |

Zorgvuldig beheren

- Zorg voor een veilig beheer. Vermijd het beschadigen van het asbestmateriaal. Controleer de toestand jaarlijks op wijzigingen.

- Eenvoudige handelingen: mag via doe-het-zelf of door werknemer(s) met opleidingsattest eenvoudige handelingen  
Deze toepassing kan door een aannemer die over een opleidingsattest eenvoudige handelingen beschikt of door een particulier (doe-het-zelf), verwijderd worden indien er geen verhoogd risico op vrijgave van asbestvezels (max. concentratie 0,01 vezels/cm<sup>3</sup> - CODEX Art. VI.3-54) ontstaat en de toepassing voorafgaand wordt gefixeerd/bevochtigd; de individuele elementen zonder machinale werktuigen (boormachine, slijpschijf, hogedrukreiniger,...) en zonder breken of gooien een voor een losgemaakt worden; en ten slotte dubbel en luchtdicht verpakt weggevoerd worden naar een erkend afvalpunt (recyclagepark).

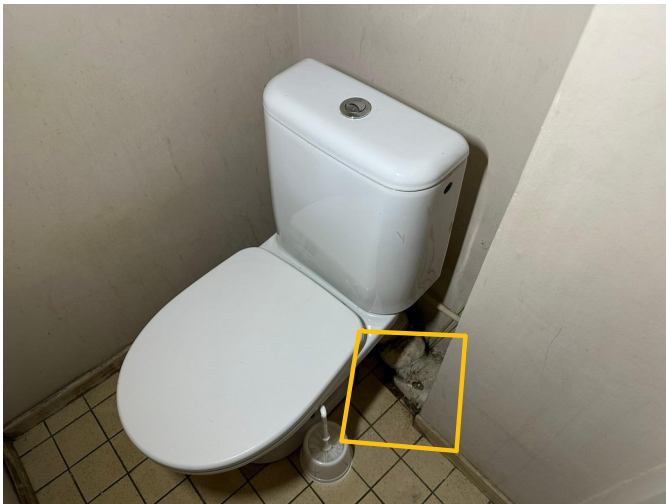
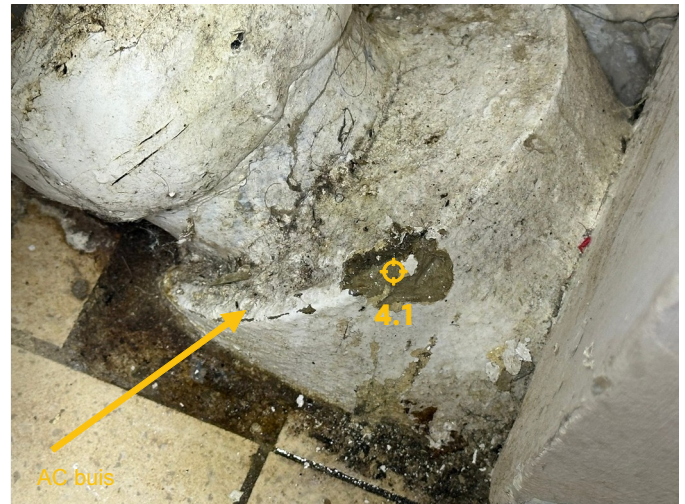
| Opmerking | De wc-afvoerbuīs is ter hoogte van de aansluiting (het T-/Y-stuk) op de gemeenschappelijke verticale standpijp uitgevoerd in asbestcement. Het betreft een gekende asbesthoudende toepassing waarvan een lokale monstername is uitgevoerd De kunststof afvoerbuizen tussen het toilet en het T-stuk zijn niet-asbestverdacht. |

- Eenvoudige handelingen: mag via doe-het-zelf of door werknemer(s) met opleidingsattest eenvoudige handelingen  
Deze toepassing kan door een aannemer die over een opleidingsattest eenvoudige handelingen beschikt of door een particulier (doe-het-zelf), verwijderd worden indien er geen verhoogd risico op vrijgave van asbestvezels (max. concentratie 0,01 vezels/cm<sup>3</sup> - CODEX Art. VI.3-54) ontstaat en de toepassing voorafgaand wordt gefixeerd/bevochtigd; de individuele elementen zonder machinale werktuigen (boormachine, slijpschijf, hogedrukreiniger,...) en zonder breken of gooien een voor een losgemaakt worden; en ten slotte dubbel en luchtdicht verpakt weggevoerd worden naar een erkend afvalpunt (recyclagepark).

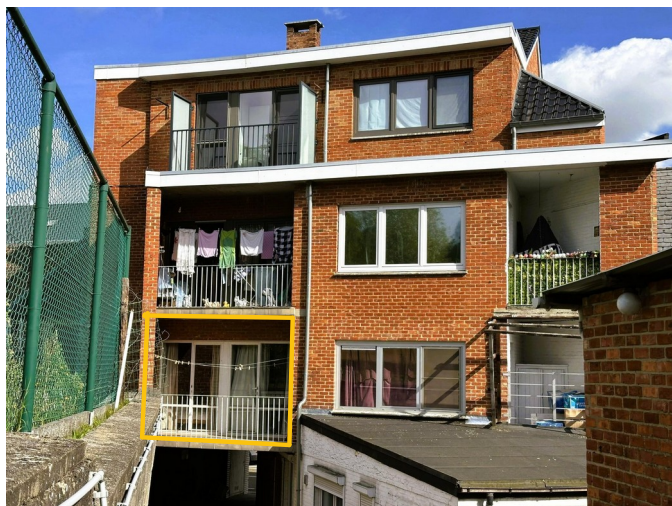
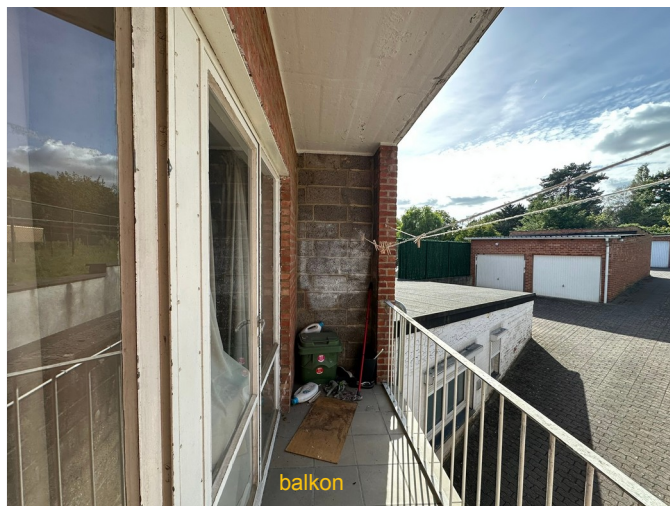
## Fiche 8: Balkon - terras.

| Basis voor advies | De asbestdeskundige beoordeelt het materiaal als niet-asbestverdacht. |
