# Asbestinventarisatetest

Willem De Rooiaan 63, 8620 Nieuwpoort

Attestnummer : 20241003-000145.000

Uitgegeven op : 03.10.2024

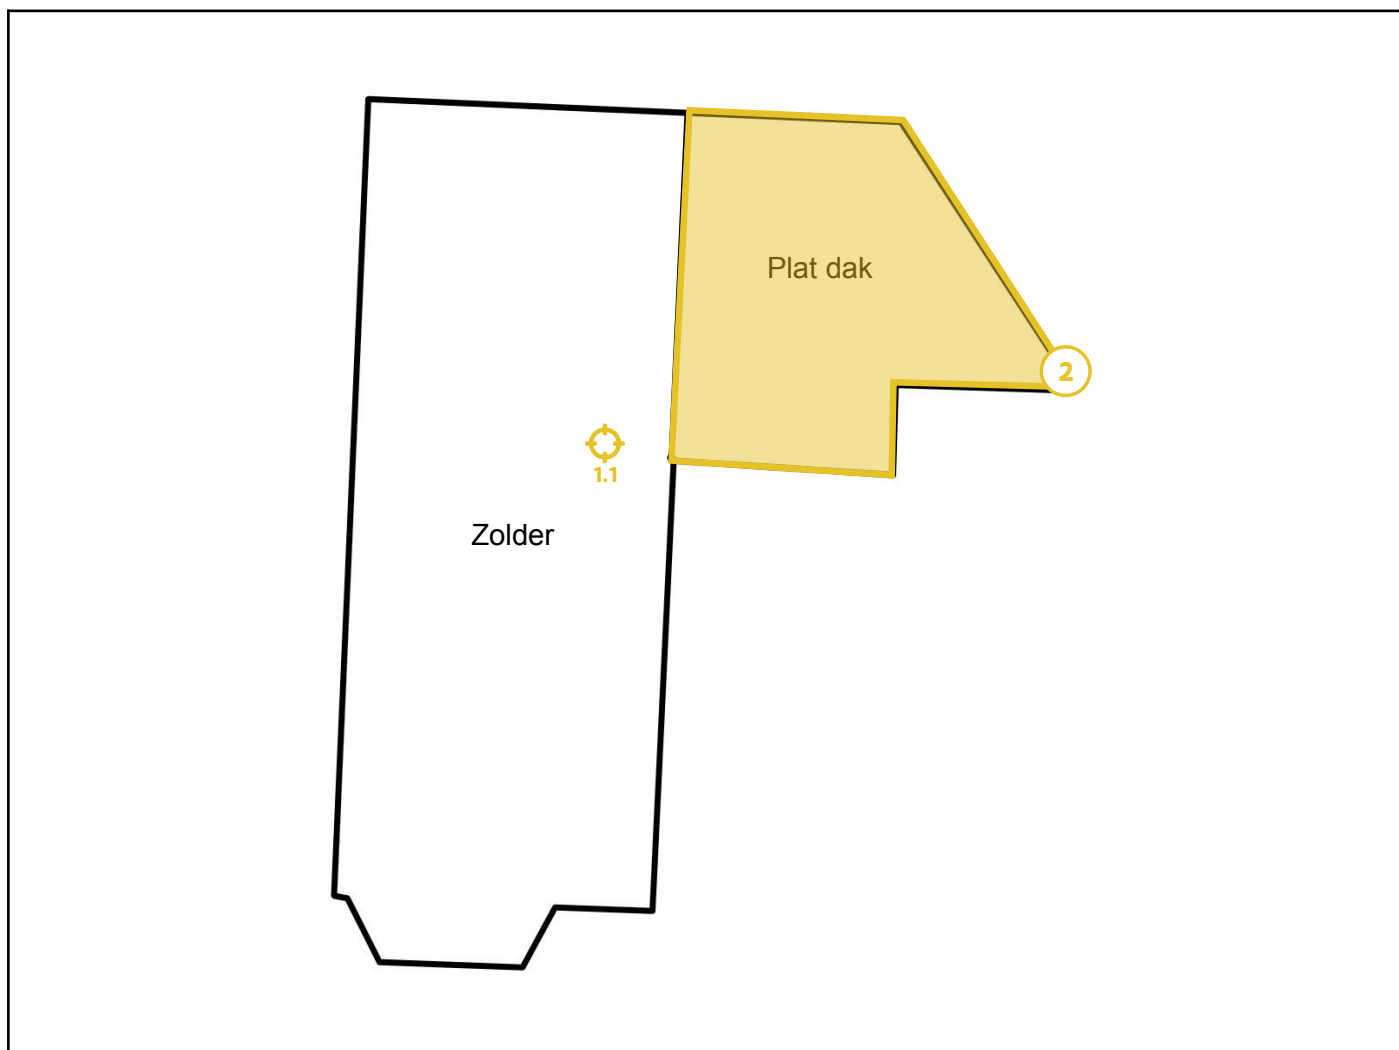
## Plan 1.3: Zolder + plat dak

Beschrijving	Type	Actie
1. Onderdakplaten hellend dak	Asbestmateriaal	Zorgvuldig beheren
1.1 Code: D1	Puntmonster	-
2. Bitumen/roofing plat dak	Asbestmateriaal	Zorgvuldig beheren

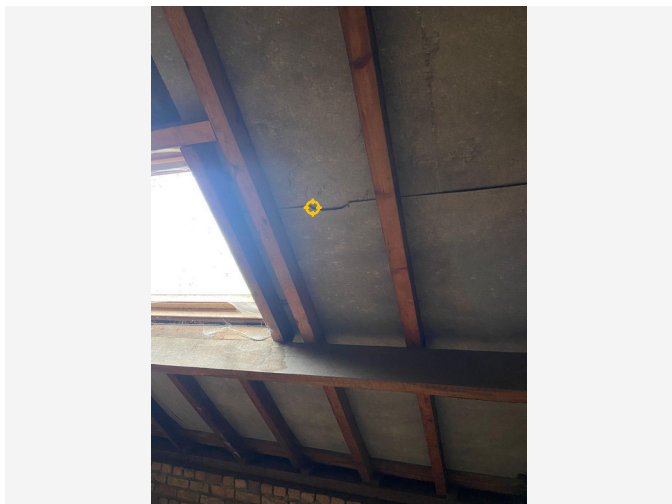
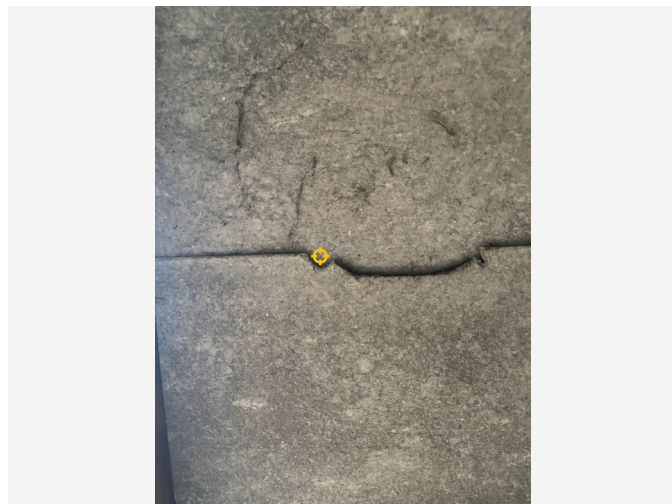
Overzichtsfoto

Detailfoto

Het asbestmateriaal valt onder de mijlpaal van 2040.

Eindbeoordeling materiaalrisico	Laag materiaalrisico en/of verlaagde kans op vezelvrijgave
---------------------------------	--

Gebondenheid	Categorie 1: hechtgebonden in oorsprong
Asbestsoort (vezeltype)	Alleen chrysotiel
Asbestconcentratie	Laag (< 50%)
Afschermingsgraad van het gehele materiaal	Geheel of deels (ook) vrij aan binnenluchtstromen
Toestand van het materiaal	Licht beschadigd, licht verweerd. Intact calciumsilicaatmateriaal of categorie III 'gebondenheid'

#	Type	Referentie	Resultaat
1.1	Puntmonster	D1	Chrysotiel

Beschrijving	Onderdakplaten hellend dak
Omgeving	Grenst aan binnen- en buitenlucht
Primaire drager	Schuin dak
Asbestmateriaal	Plaat, paneel, tablet - Type Menuiserite
Bindmiddel van asbestmateriaal	Cement
Gebondenheid op basis van bindmiddel	Hecht
Hoeveelheid (oppervlakte - dikte - aantal)	<ul style="list-style-type: none"><li>• 110,00 m<sup>2</sup> - 2,00 cm - 1 stuk</li></ul>
Totaal volume	2,20 m <sup>3</sup>
Eenvoudig bereikbaar	Ja
Bevestigingswijze	<ul style="list-style-type: none"><li>• Geklemd</li><li>• Genageld, geniet</li></ul>
Identificatiemethode	Vaststelling met monstername
Destructieve handeling voor identificatie	Nee
Opmerking	De hoeveelheid is een schatting.

- Zorg voor een veilig beheer. Vermijd het beschadigen van het asbestmateriaal. Controleer de toestand jaarlijks op wijzigingen.

- Eenvoudige handelingen: mag via doe-het-zelf of door werknemer(s) met opleidingsattest eenvoudige handelingen  
Verwijder de dakpannen. Erna voorzichtig de houten draaglatjes en onderdakplaten loswrikken, asbesthoudende platen één voor één en in hun geheel verwijderen. Niet gooien en geen stortkokers gebruiken.

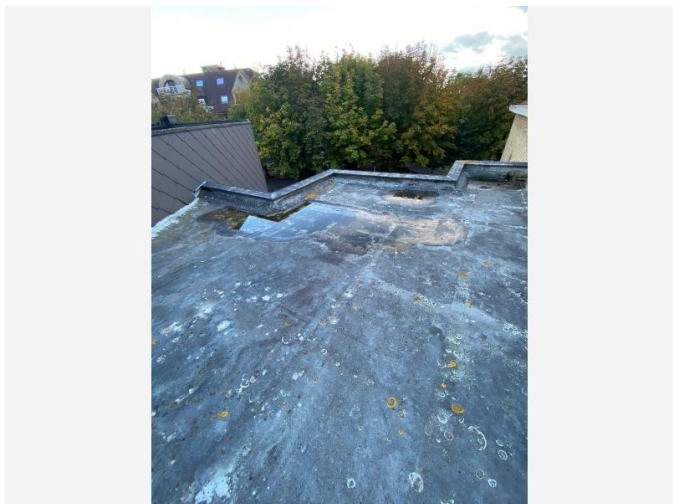
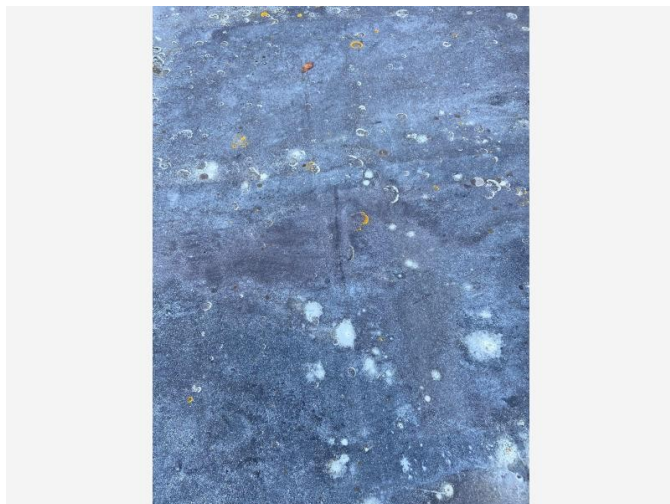
Overzichtsfoto

Detailfoto

Het asbestmateriaal valt onder de mijlpaal van 2040.

Het inspectieprotocol vereist dat er een verplichte monsternamen wordt uitgevoerd op bitumen/roofing om te bevestigen dat het materiaal asbestvrij is. Vanwege de harde laag is het echter niet mogelijk om een representatief monster te nemen zonder schade aan het dak aan te richten. Als er geen monsternamen kan worden verricht, is de ADI verplicht om het betreffende materiaal als asbesthoudend te classificeren.

Eindbeoordeling materiaalrisico	Laag materiaalrisico en/of verlaagde kans op vezelvrijgave
---------------------------------	--

Gebondenheid	Categorie 1: hechtgebonden in oorsprong
Asbestsoort (vezeltype)	Crocidoliet aanwezig
Asbestconcentratie	Laag (< 50%)
Afschermingsgraad van het gehele materiaal	Geheel of deels vrij aan de buitenlucht
Toestand van het materiaal	Licht beschadigd, licht verweerd. Intact calciumsilicaatmateriaal of categorie III 'gebondenheid'

<b>Beschrijving</b>	Bitumen/roofing plat dak
<b>Omgeving</b>	Buiten
<b>Primaire drager</b>	Plat dak
<b>Asbestmateriaal</b>	Dak- en gevelbekleding - Roofing
<b>Bindmiddel van asbestmateriaal</b>	Bitumen (roofing, teer, asfalt)
<b>Gebondenheid op basis van bindmiddel</b>	Hecht
<b>Hoeveelheid (oppervlakte - aantal)</b>	<ul style="list-style-type: none"><li>• 35,00 m<sup>2</sup> - 1 stuk</li></ul>
<b>Totale oppervlakte</b>	35,00 m <sup>2</sup>
<b>Eenvoudig bereikbaar</b>	Ja
<b>Bevestigingswijze</b>	<ul style="list-style-type: none"><li>• Verlijmd, ingegoten, versmeerd</li></ul>
<b>Identificatiemethode</b>	Vaststelling zonder monstername  Motivatie: Groot risico op structurele gevolgschade (lekschade, werking installatie,...)
<b>Destructieve handeling voor identificatie</b>	Nee
<b>Opmerking</b>	Het inspectieprotocol vereist dat er een verplichte monstername wordt uitgevoerd op bitumen/roofing om te bevestigen dat het materiaal asbestvrij is. Vanwege de harde laag is het echter niet mogelijk om een representatief monster te nemen zonder schade aan het dak aan te richten. Als er geen monstername kan worden verricht, is de ADI verplicht om het betreffende materiaal als asbesthoudend te classificeren.

- Zorg voor een veilig beheer. Vermijd het beschadigen van het asbestmateriaal. Controleer de toestand jaarlijks op wijzigingen.
- Hemelwater dat afspoelt van asbestcement daken of gevels kan asbestdeeltjes bevatten. Gebruik het enkel voor gesloten circuits (bv. spoelen toiletten). Reinig na het vervangen van het dak of de gevel de dakgoten en regenwaterput of -ton om asbesthoudend sediment of slib te verwijderen

- Eenvoudige handelingen: mag via doe-het-zelf of door werknemer(s) met opleidingsattest eenvoudige handelingen  
Hechtgebonden asbest die beschadigd is of waarbij er vrije vezels zichtbaar zijn en die verwerkt is in een buitentoepassing waarbij geen derden aanwezig zijn, voor zover de verwijdering geen aanleiding geeft tot een wijziging van de toestand;

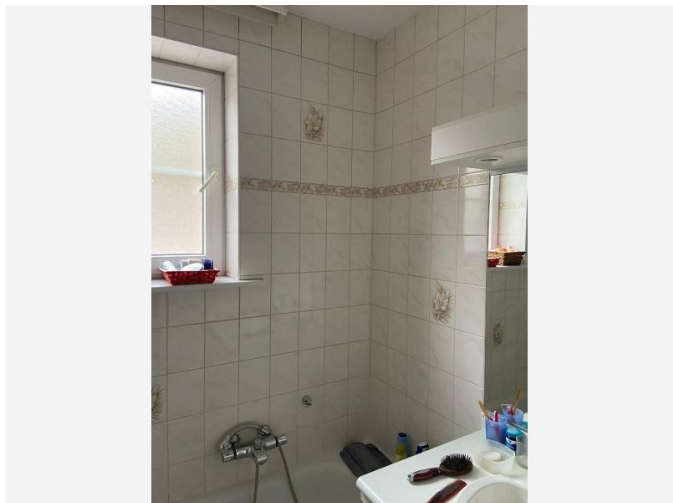
# Fiche 3: Hechtingslaag wandtegels badkamer + WC + keuken

Vrije foto

Wees waakzaam bij het uitbreken van de tegels. Een asbesthoudende gips/lijmlaag kan aanwezig zijn.

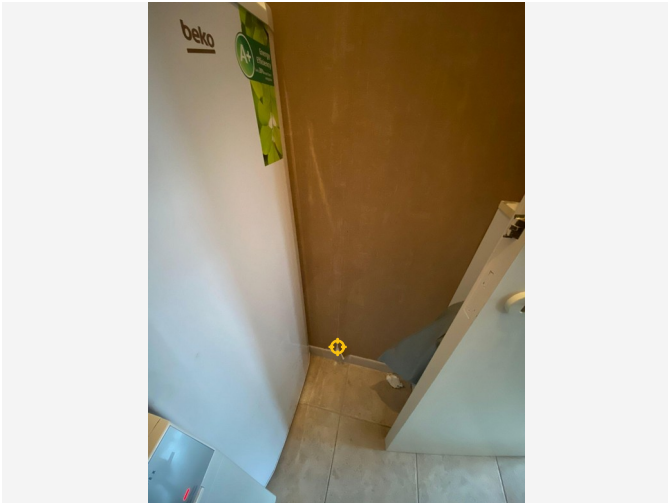
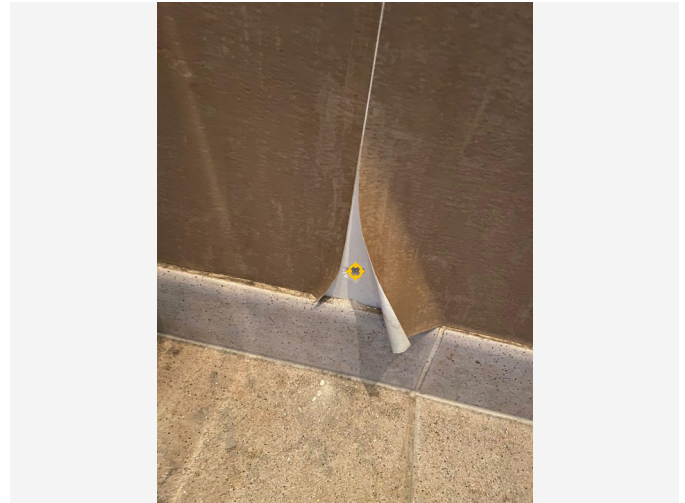
## Fiche 4: Pleisterwerk wanden

Geen asbest

#	Type	Referentie	Resultaat
4.1	Mengmonster	P1	Geen asbest

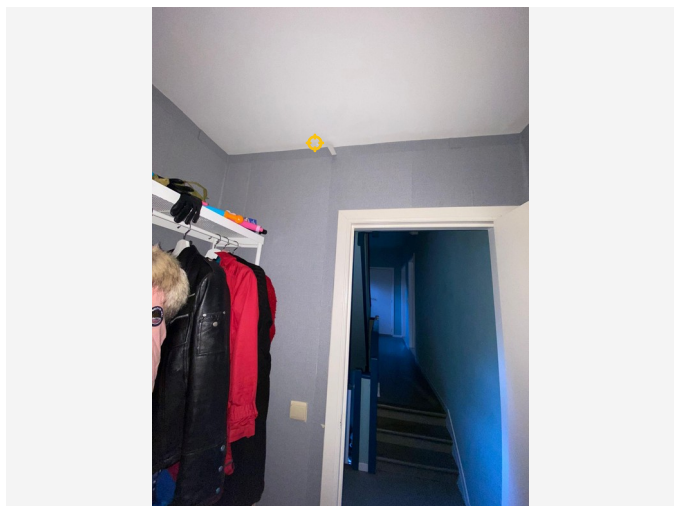
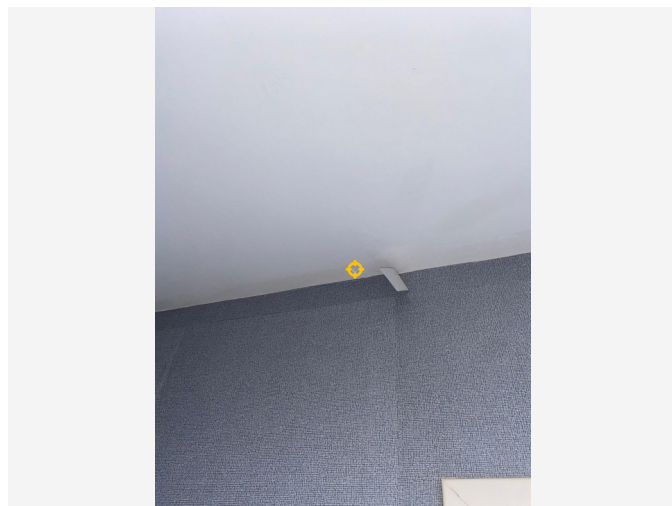
## Fiche 5: Pleisterwerk plafond

Geen asbest

#	Type	Referentie	Resultaat
5.1	Mengmonster	P2	Geen asbest
