Asbestinventarisatetest

Sluizen 10, 8620 Nieuwpoort

Attestnummer : 20240422-000125.000

Uitgegeven op : 22.04.2024

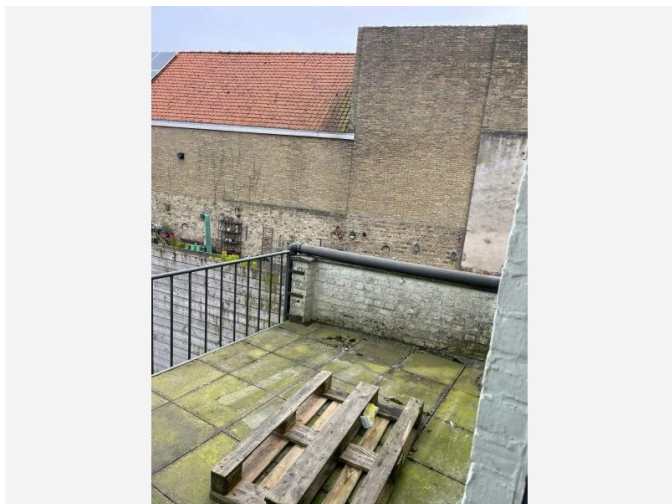
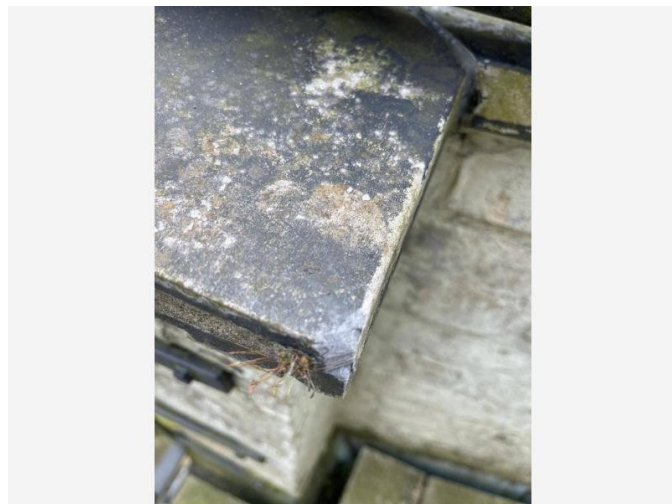
Het asbestmateriaal valt onder de mijlpaal van 2040.

Eindbeoordeling materiaalrisico	Laag materiaalrisico en/of verlaagde kans op vezelvrijgave
---------------------------------	--

Gebondenheid	Categorie 1: hechtgebonden in oorsprong
Asbestsoort (vezeltype)	Alleen chrysotiel
Asbestconcentratie	Laag (< 50%)
Afschermingsgraad van het gehele materiaal	Geheel of deels vrij aan de buitenlucht
Toestand van het materiaal	Licht beschadigd, licht verweerd. Intact materiaal type Pical – asbestboard of categorie III 'gebondenheid'

#	Type	Referentie	Resultaat
1.1	Puntmonster	Deksteen - Terras tuinzijde	Chrysotiel

Beschrijving	Deksteen - Terras tuinzijde
Omgeving	Buiten
Primaire drager	Afboording, omheining...
Asbestmateriaal	Deksteen, muurkap - Hol
Bindmiddel van asbestmateriaal	Cement
Gebondenheid op basis van bindmiddel	Hecht

Hoeveelheid (oppervlakte - dikte - aantal)	• 2,00 m ² - 3,00 cm - 1 stuk
Totaal volume	0,06 m ³
Eenvoudig bereikbaar	Ja
Bevestigingswijze	• Verlijmd, ingegoten, versmeerd
Identificatiemethode	Vaststelling met monstername
Destructieve handeling voor identificatie	Nee

- Zorg voor een veilig beheer. Vermijd het beschadigen van het asbestmateriaal. Controleer de toestand jaarlijks op wijzigingen.
- Zorg voor een veilig beheer en verwijder dit asbestmateriaal wanneer het bij werken eenvoudig bereikbaar wordt. Controleer de toestand jaarlijks op wijzigingen.

- Eenvoudige handelingen: mag via doe-het-zelf of door werknemer(s) met opleidingsattest eenvoudige handelingen
Deze zijn verlijmd maar vaak gewoon in de mortel gelegd. de onderliggende mortel loskappen volstaat om deze ornamenten in zijn geheel te kunnen verwijderen zonder te breken daarna dubbel verpakt afvoeren , draag de juiste PBM

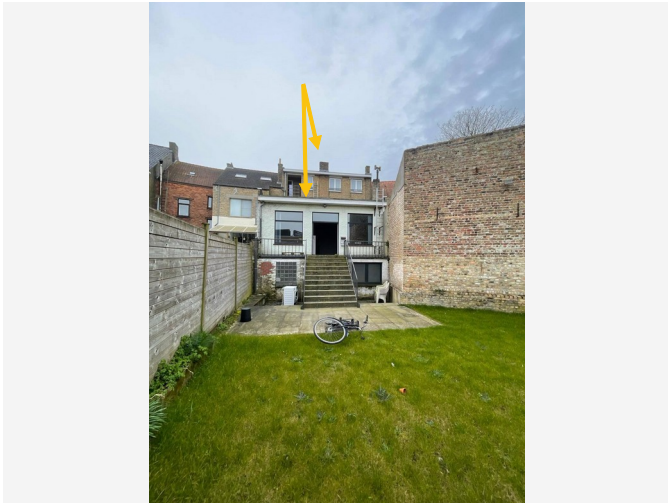
Permanente beperking

Reden: Het te onderzoeken materiaal situeert zich hoger dan 3,50 m te rekenen vanaf een veilige ondergrond

Uitleg van de asbestdeskundige: Het dak is te hoog om veilig te onderzoeken, dit val buiten de onderzoeksmogelijkheden van dit inspectie protocol

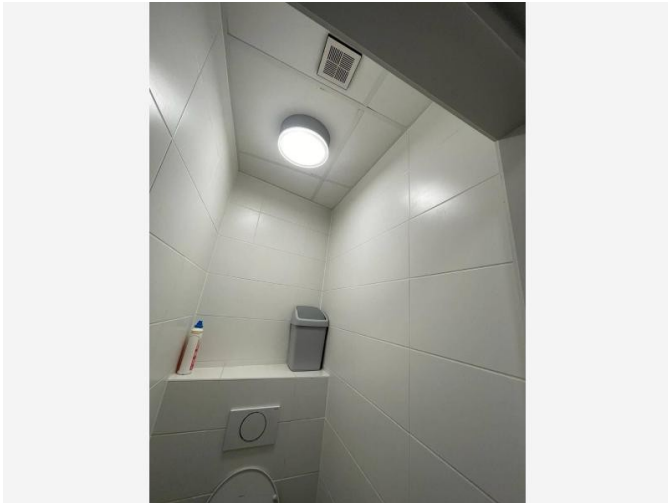
Vloertegels intact deskundige kan geen uitspraak doen over de lijm onderliggend.

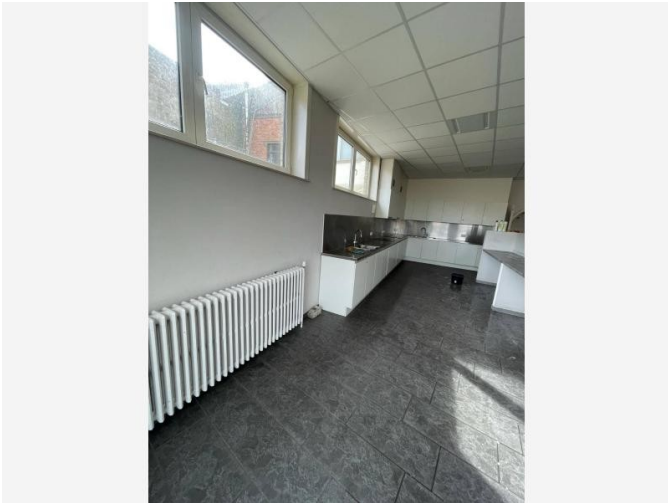
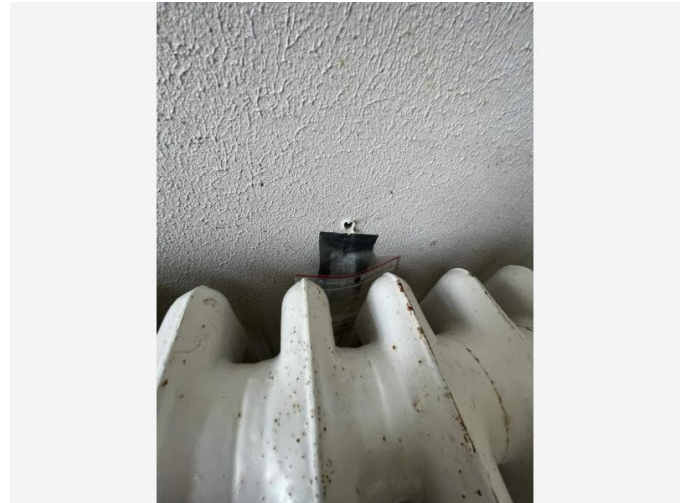
Fiche 4: Pleisterwerk muur

Geen asbest

#	Type	Referentie	Resultaat
4.1	Mengmonster	Pleisterwerk muren	Geen asbest

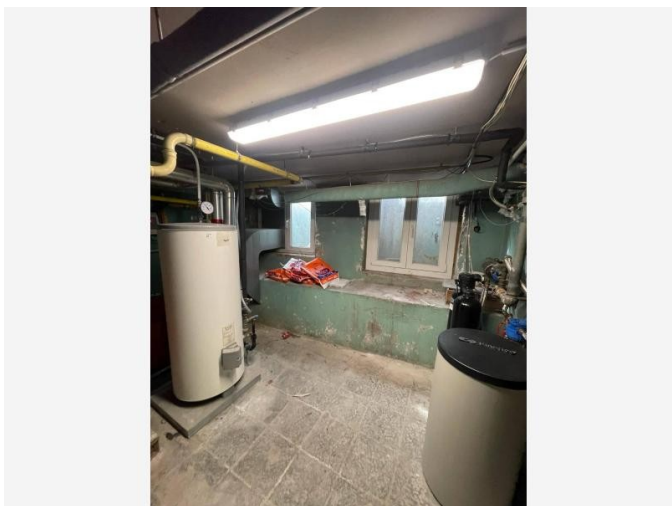
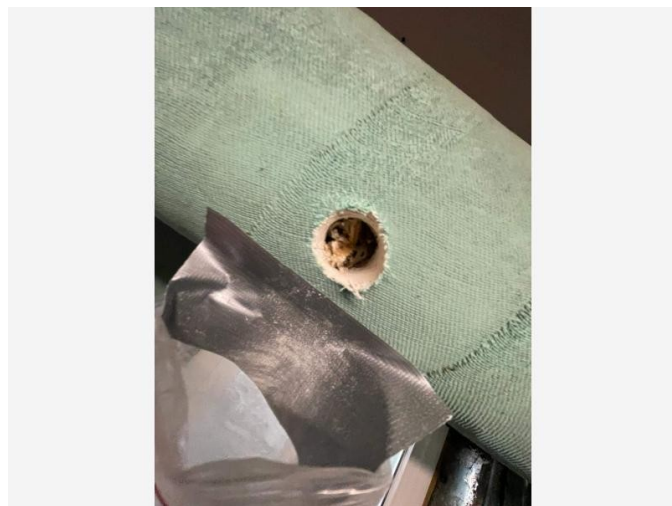
Geen asbest

#	Type	Referentie	Resultaat
5.1	Mengmonster	Leidingisolatie	Geen asbest

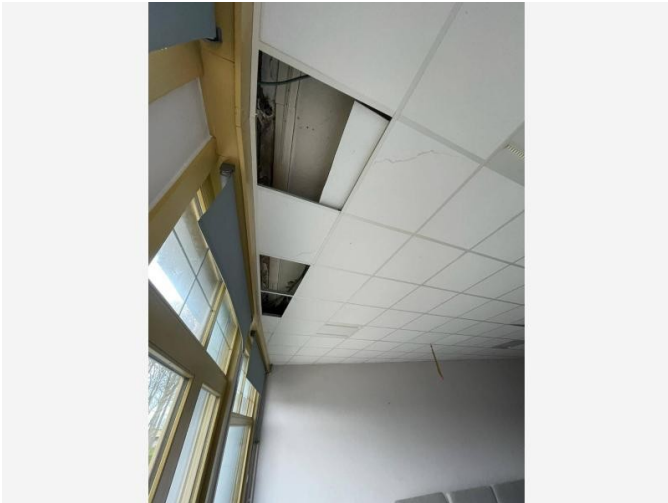
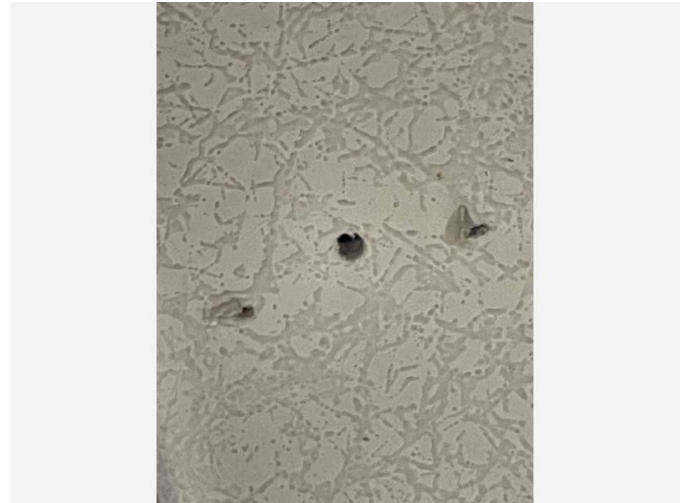
Geen asbest

#	Type	Referentie	Resultaat
6.1	Mengmonster	Pleisterwerk plafond	Geen asbest

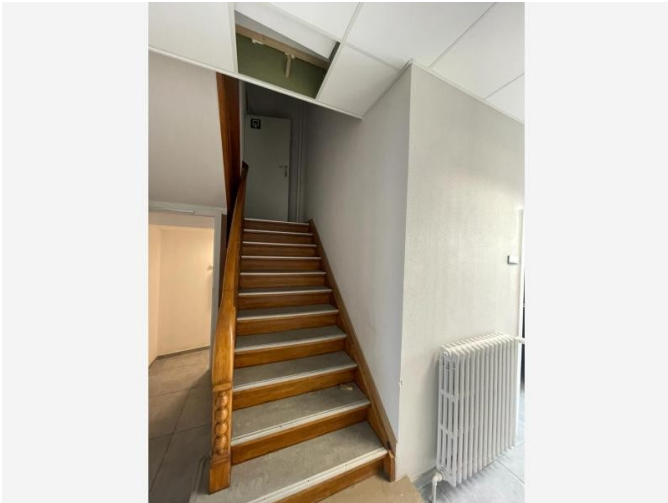
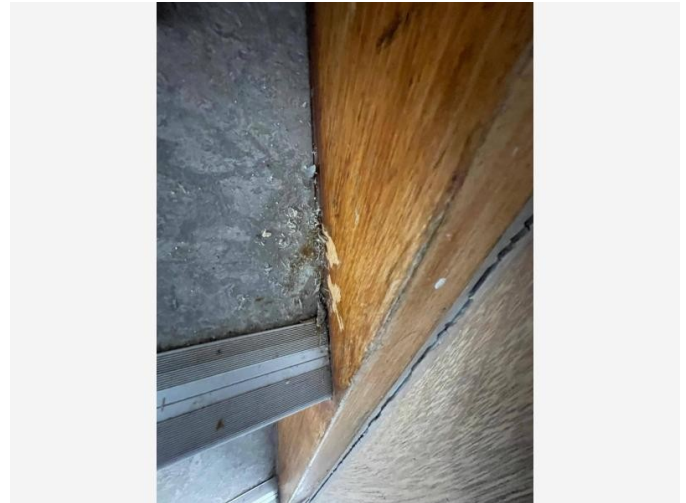
Geen asbest

#	Type	Referentie	Resultaat
7.1	Puntmonster	Vloerzeil	Geen asbest
