Asbestinventarisatetest

Hagelandstraat 1, 3012 Leuven

Attestnummer : 20240411-000171.000

Uitgegeven op : 11.04.2024

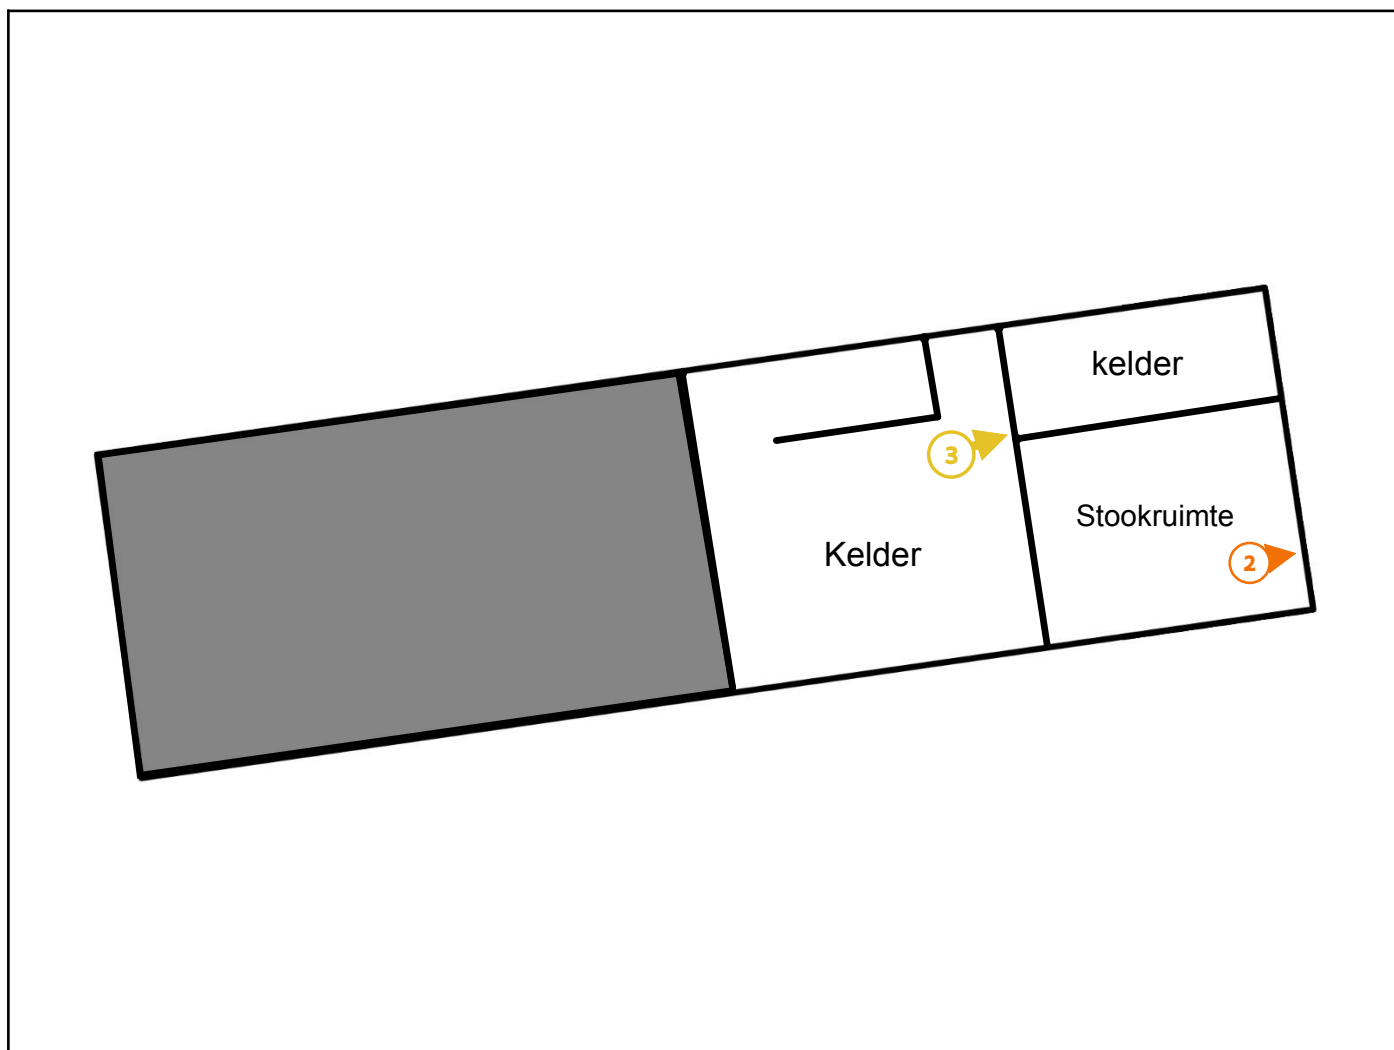
Plan 1.4: Kelder

Beschrijving	Type	Actie
2. Cementbuis toevoer gas kelder	Asbestmateriaal	Verwijderen
3. Bakeliet (oud elektrisch materieel)	Asbestmateriaal	Zorgvuldig beheren

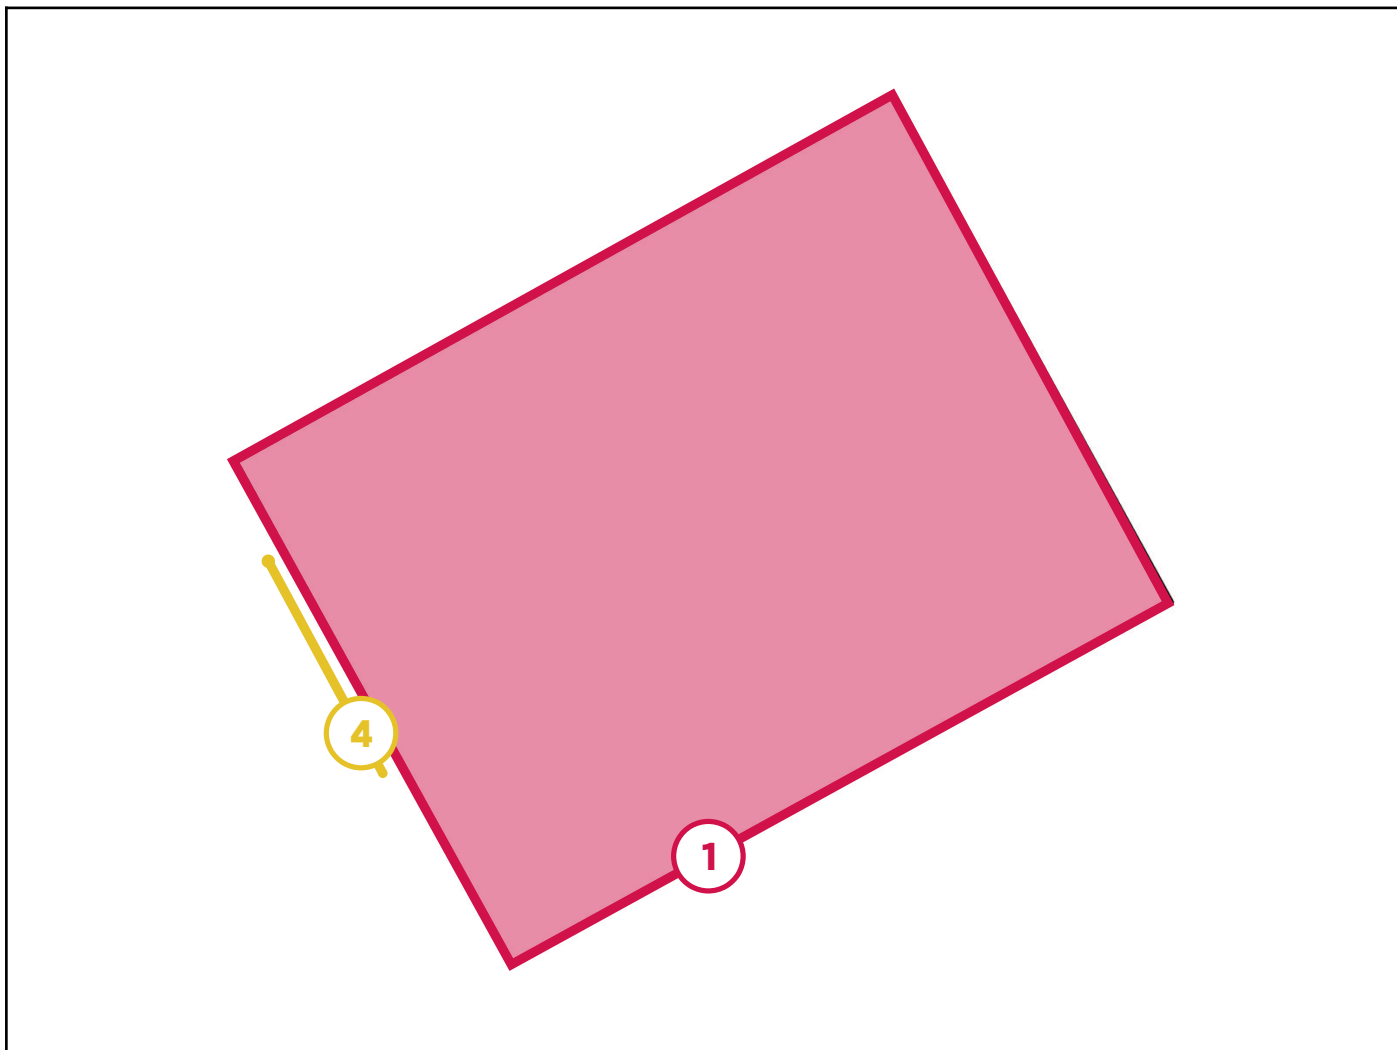
Plan 2.1: Garage

Beschrijving	Type	Actie
1. Golfplaten garage	Asbestmateriaal	Dringend verwijderen
4. Mastiek (oud) schrijnwerk garage	Asbestmateriaal	Zorgvuldig beheren

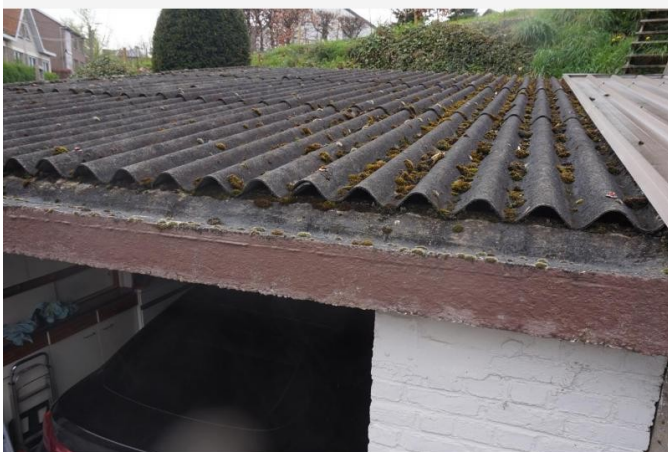
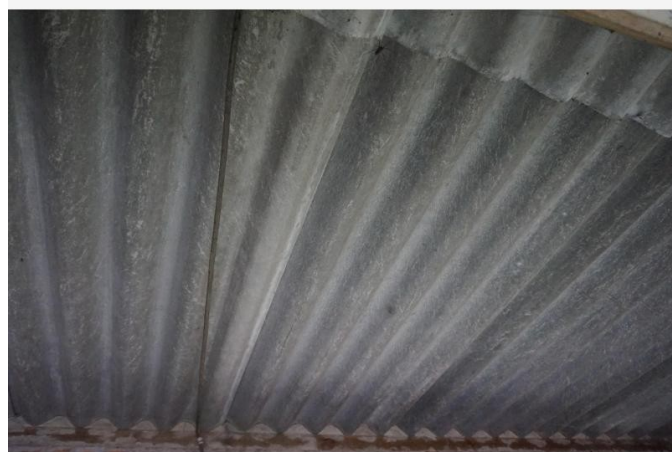
Het asbestmateriaal valt onder de mijlpaal van 2034.

Eindbeoordeling materiaalrisico	Hoog materiaalrisico en/of hoge kans op vezelvrijgave
---------------------------------	---

Gebondenheid	Categorie 1: hechtgebonden in oorsprong
Asbestsoort (vezeltype)	Crocidoliet aanwezig
Asbestconcentratie	Laag (< 50%)
Afschermingsgraad van het gehele materiaal	Geheel of deels (ook) vrij aan de binnenlucht
Toestand van het materiaal	Matig beschadigd, matig verweerd

Beschrijving	Golfplaten garage
Omgeving	Grenst aan binnen- en buitenlucht
Primaire drager	Schuin dak
Asbestmateriaal	Dak- en gevelbekleding - Golfplaat
Bindmiddel van asbestmateriaal	Cement
Gebondenheid op basis van bindmiddel	Hecht
Hoeveelheid (oppervlakte - aantal)	• 25,00 m ² - 1 stuk
Totale oppervlakte	25,00 m ²
Eenvoudig bereikbaar	Ja
Bevestigingswijze	• Geschroefd

Dringend verwijderen

- Verwijder dit asbestmateriaal zo snel mogelijk. Volg de toestand goed op.
- Hemelwater dat afspoelt van asbestcement daken of gevels kan asbestdeeltjes bevatten. Gebruik het enkel voor gesloten circuits (bv. spoelen toiletten). Reinig na het vervangen van het dak of de gevel de dakgoten en regenwaterput of -ton om asbesthoudend sediment of slib te verwijderen

- Eenvoudige handelingen: mag via doe-het-zelf of door werknemer(s) met opleidingsattest eenvoudige handelingen
Golfplaten zijn een hechtgebonden toepassing, deze dienen voorzichtig te worden verwijderd zonder te breken/slijpen om vezelvrijgave te vermijden. De ruimte of het materiaal die zich onder de golfplaten bevindt kan mogelijks gecontamineerd zijn door vezelvrijgave van deze toepassing.

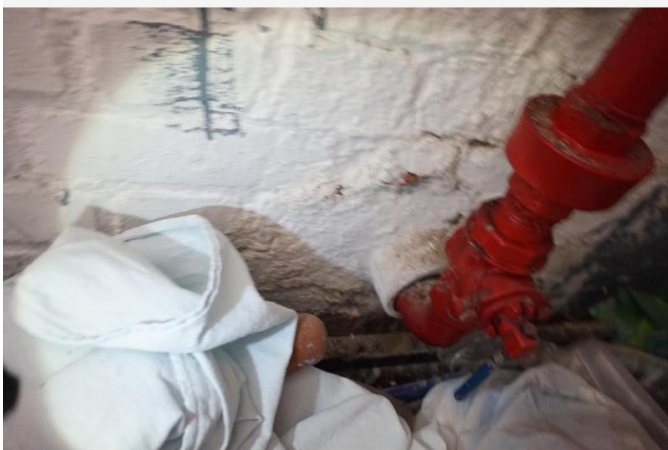
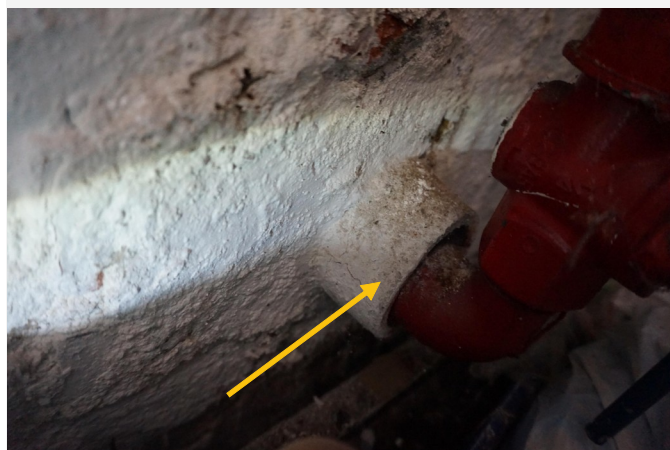
Het asbestmateriaal valt onder de mijlpaal van 2040.

Eindbeoordeling materiaalrisico	Verhoogd materiaalrisico en/of verhoogde kans op vezelvrijgave
---------------------------------	--

Gebondenheid	Categorie 1: hechtgebonden in oorsprong
Asbestsoort (vezeltype)	Crocidoliet aanwezig
Asbestconcentratie	Laag (< 50%)
Afschermingsgraad van het gehele materiaal	Geheel of deels (ook) vrij aan de binnenlucht
Toestand van het materiaal	Licht beschadigd, licht verweerd. Intact materiaal type Pical – asbestboard of categorie III 'gebondenheid'

Beschrijving	Cementbuis toevoer gas kelder
Omgeving	Binnen
Primaire drager	Fundering-draagstructuur (horizontaal, verticaal)
Asbestmateriaal	Buis, koker, leiding, pijp, doorvoer
Bindmiddel van asbestmateriaal	Cement
Gebondenheid op basis van bindmiddel	Hecht
Hoeveelheid (lengte - omtrek - dikte - aantal)	<ul style="list-style-type: none">0,30 m - 35,00 cm - 1,00 cm - 1 stuk
Totaal volume	0,001 m ³
Eenvoudig bereikbaar	Ja

Verwijderen

- Zorg voor een veilig beheer en verwijder dit asbestmateriaal wanneer het bij werken eenvoudig bereikbaar wordt. Controleer de toestand jaarlijks op wijzigingen.

- Eenvoudige handelingen: mag via doe-het-zelf of door werknemer(s) met opleidingsattest eenvoudige handelingen
De asbestcementen buis is een hechtgebonden toepassing. Deze dient voorzichtig te worden verwijderd, zonder de buis te breken of er in te slijpen.
- Eenvoudige handelingen: enkel door erkend asbestverwijderaar
Indien niet verwijderd kan worden zonder breken dan toch door erkend asbestverwijderaar.

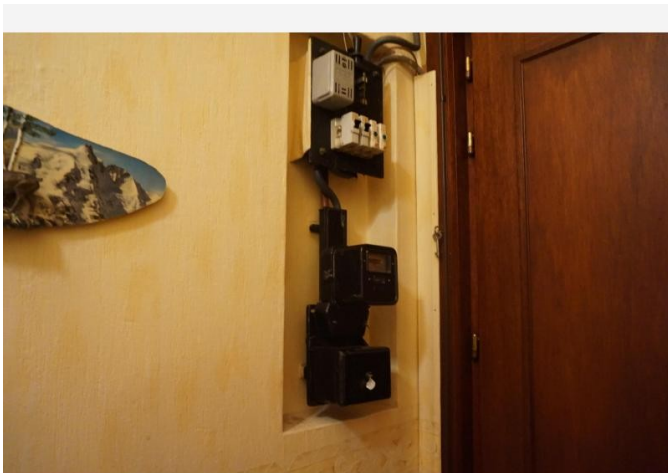
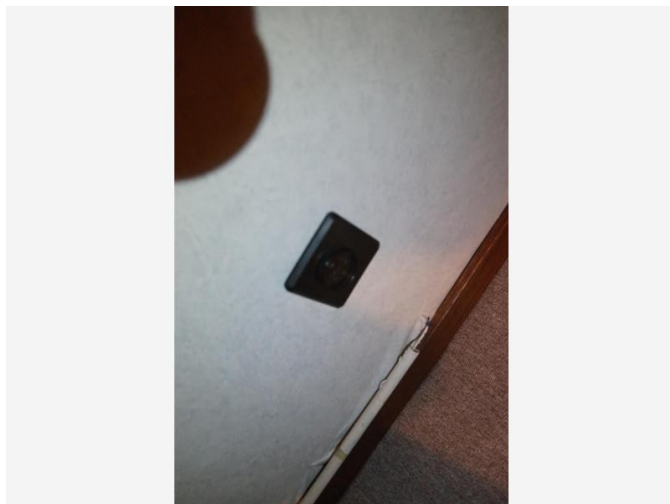
Het asbestmateriaal valt onder de mijlpaal van 2040.

Eindbeoordeling materiaalrisico	Laag materiaalrisico en/of verlaagde kans op vezelvrijgave
---------------------------------	--

Gebondenheid	Categorie 1: hechtgebonden in oorsprong
Asbestsoort (vezeltype)	Crocidoliet aanwezig
Asbestconcentratie	Laag (< 50%)
Afschermingsgraad van het gehele materiaal	Geheel of deels (ook) vrij aan de binnenlucht
Toestand van het materiaal	Onbeschadigd, niet verweerd

Beschrijving	Bakeliet (oud elektrisch materieel)
Omgeving	Binnen
Primaire drager	Communicatie en elektrische infrastructuur en uitrusting
Asbestmateriaal	Bakeliet
Bindmiddel van asbestmateriaal	Kunststof of -hars
Gebondenheid op basis van bindmiddel	Hecht
Hoeveelheid (gewicht - aantal)	• 1,00 kg - 1 stuk
Totaal gewicht	1,00 kg
Eenvoudig bereikbaar	Ja
Bevestigingswijze	• Geschroefd

Zorgvuldig beheren

- Zorg voor een veilig beheer. Vermijd het beschadigen van het asbestmateriaal. Controleer de toestand jaarlijks op wijzigingen.

- Eenvoudige handelingen: mag via doe-het-zelf of door werknemer(s) met opleidingsattest eenvoudige handelingen
Elektrisch materiaal uit bakeliet zijn hechtgebonden toepassingen. Deze dienen voorzichtig te worden verwijderd zonder te breken.

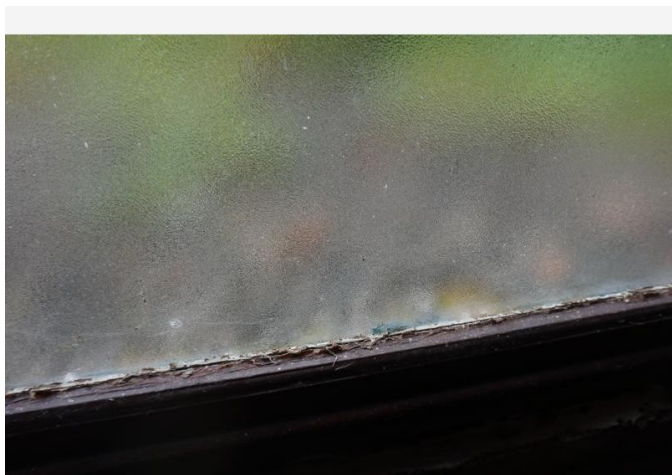
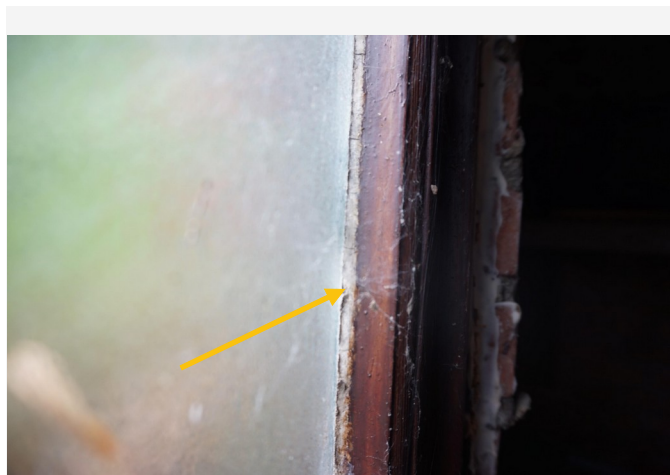
Het asbestmateriaal valt onder de mijlpaal van 2040.

Eindbeoordeling materiaalrisico	Laag materiaalrisico en/of verlaagde kans op vezelvrijgave
---------------------------------	--

Gebondenheid	Categorie 1: hechtgebonden in oorsprong
Asbestsoort (vezeltype)	Amfibool aanwezig, uitgezonderd crocidoliet
Asbestconcentratie	Laag (< 50%)
Afschermingsgraad van het gehele materiaal	Geheel of deels (ook) vrij aan de binnenlucht
Toestand van het materiaal	Licht beschadigd, licht verweerd. Intact materiaal type Pical – asbestboard of categorie III 'gebondenheid'

Beschrijving	Mastiek (oud) schrijnwerk garage
Omgeving	Grenst aan binnen- en buitenlucht
Primaire drager	Wandopening verticaal (raam, deur, ...)
Asbestmateriaal	In-situ afwerkingslagen - Pasta, stopverf, voegsel, stopsel, vulsel, mastiek, kitten, ...
Bindmiddel van asbestmateriaal	Kitten, mastiek, pasta
Gebondenheid op basis van bindmiddel	Hecht
Hoeveelheid (gewicht - aantal)	<ul style="list-style-type: none">• 1,00 kg - 1 stuk
Totaal gewicht	1,00 kg
Eenvoudig bereikbaar	Ja
Bevestigingswijze	<ul style="list-style-type: none">• Verlijmd, ingegoten, versmeerd

Zorgvuldig beheren

- Zorg voor een veilig beheer. Vermijd het beschadigen van het asbestmateriaal. Controleer de toestand jaarlijks op wijzigingen.

- Eenvoudige handelingen: mag via doe-het-zelf of door werknemer(s) met opleidingsattest eenvoudige handelingen
Mastiek is een hechtgebonden toepassing. Deze dient voorzichtig te worden verwijderd ofwel door middel van bvb spatel, ofwel in zijn geheel met schrijnwerk. Zorg ervoor dat er geen resten achterblijven.

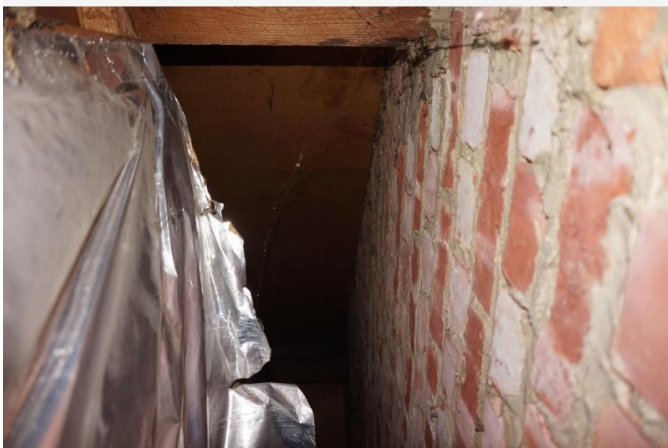
Er werd geen asbest onderdak aangetroffen.

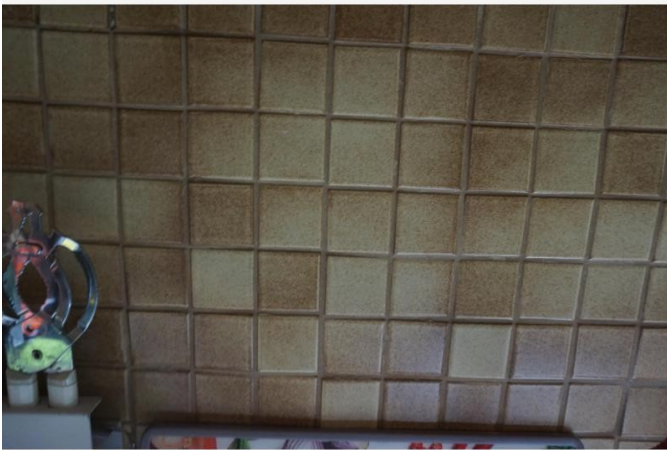
De gebruikte tegelijm van faiencetegels kan asbest bevatten, het betreft een niet-destructief onderzoek, daardoor kon deze niet visueel vastgesteld, beoordeeld en bemonsterd worden.

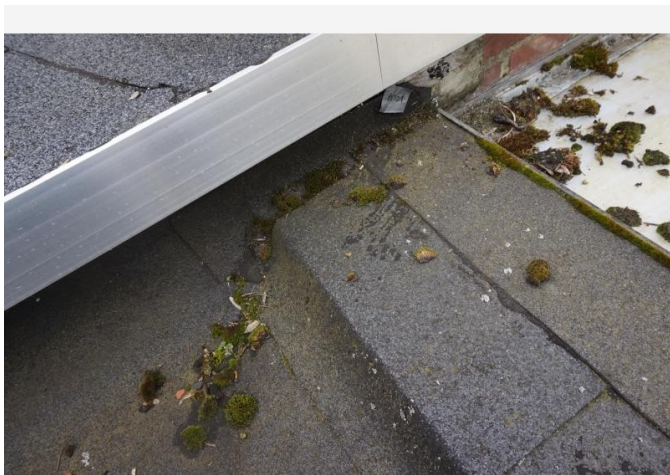
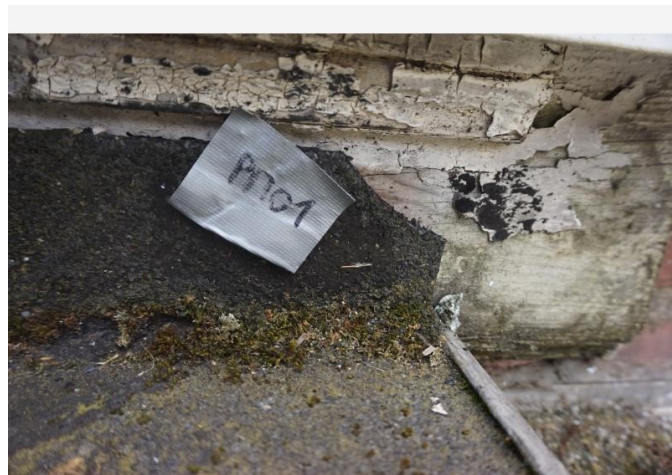
Fiche 8: Roofing plat dak achteraan

Geen asbest

#	Type	Referentie	Resultaat
8.1	Puntmonster	PM01	Geen asbest
