# Asbestinventarisatetest

Kromme Kamp 21, 3680 Maaseik

Attestnummer : 20260316-000449.000

Uitgegeven op : 16.03.2026

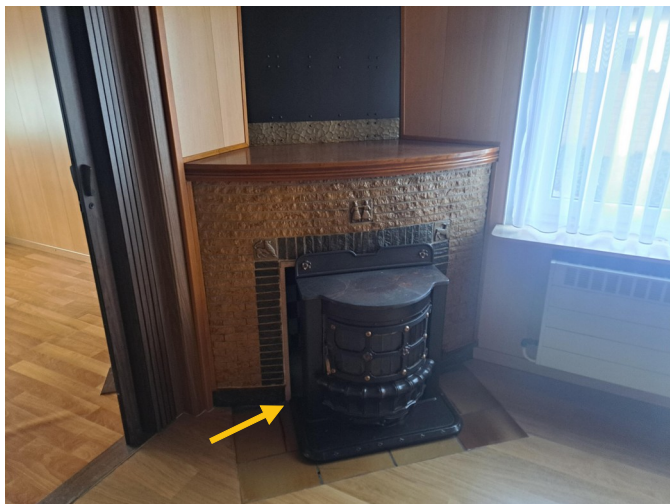
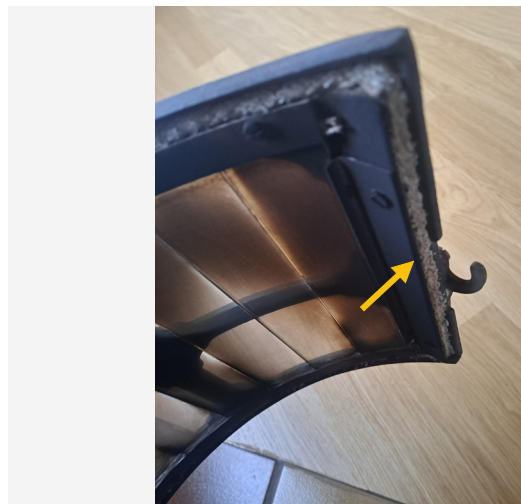
Het asbestmateriaal valt onder de mijlpaal van 2034.

Dit betreft een niet-hechtgebonden toepassing. Deze toepassing wordt niet aanvaard op het recyclagepark. Om die reden is het aan te bevelen om de koord te laten verwijderen door een erkend asbestverwijderaar.

| Eindbeoordeling materiaalrisico | Verhoogd materiaalrisico en/of verhoogde kans op vezelvrijgave |

| Gebondenheid | Categorie 3: niet-hechtgebonden met weinig of geen matrix |
| Asbestsoort (vezeltype) | Alleen chrysotiel aanwezig |
| Asbestconcentratie | Hoog ( $\geq 50\%$ ) |

| # | Type | Referentie | Resultaat |
|---|---|---|---|
| 1.1 | Puntmonster | f892 | Chrysotiel |

Verwijderen

- Zorg voor een veilig beheer. Vermijd het beschadigen van het asbestmateriaal. Controleer de toestand jaarlijks op wijzigingen.

- Eenvoudige handelingen: enkel door erkend asbestverwijderaar  
Deze toepassing kan enkel door een erkende asbestverwijderaar verwijderd worden omdat er hier automatisch een verhoogd risico op vrijgave van asbestvezels (max. concentratie 0,01 vezels/cm<sup>3</sup> - CODEX - Art. VI.3-54) ontstaat. (Bron: VLAREM II: 6.4.0.1 par1, par2 en par3). Een erkend asbestverwijderaar moet ingeschakeld worden voor deze toepassingen die niet (kunnen) worden verwijderd door de couveuzemethode, door hermetische zone of door de materialen beschreven in Vlare II, art. 6.4.0.1 par2. (Bron: Leidraad bij het Inspectieprotocol)

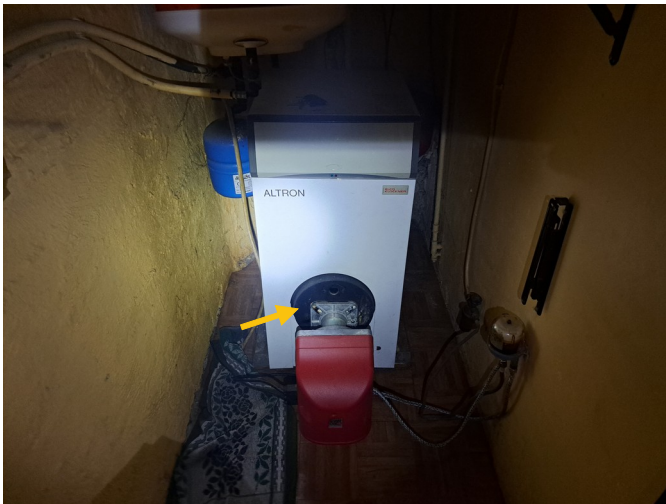
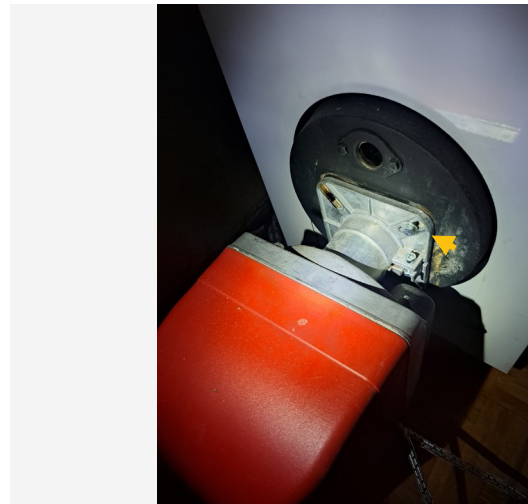
Het asbestmateriaal valt onder de mijlpaal van 2034.

| Eindbeoordeling materiaalrisico | Laag materiaalrisico en/of verlaagde kans op vezelvrijgave |

| Gebondenheid | Categorie 2: niet-hechtgebonden met matrix |
| Asbestsoort (vezeltype) | Amfibool aanwezig, uitgezonderd crocidoliet |
| Toestand van het materiaal | Licht beschadigd, licht verweerd. Intacte calciumsilicaatplaat of materiaal met categorie 3-gebondenheid |

| # | Type | Referentie | Resultaat |
|---|---|---|---|
| 2.1 | Puntmonster | f894 | Amosiet |

Verwijderen

- Zorg voor een veilig beheer. Vermijd het beschadigen van het asbestmateriaal. Controleer de toestand jaarlijks op wijzigingen.
- Voer bijkomende staalname(s) uit.

- Eenvoudige handelingen: mag via doe-het-zelf of door werknemer(s) met opleidingsattest eenvoudige handelingen  
Deze toepassing mag door een aannemer die over een opleidingsattest eenvoudige handelingen beschikt of door een particulier (doe-het-zelf), verwijderd worden indien er geen verhoogd risico op vrijgave van asbestvezels (max. concentratie 0,01 vezels/cm<sup>3</sup> - CODEX Art. VI.3-54) ontstaat en de toepassing voorafgaand wordt gefixeerd/bevochtigd. De individuele elementen moeten zonder machinale werktuigen (boormachine, slijpschijf, hogedrukreiniger, etc.) en zonder breken of gooien een voor een losgemaakt worden en dubbel en luchtdicht verpakt afgevoerd worden naar een erkend afvalpunt (recyclagepark). Daar moeten ze voorzichtig in de container voor asbestafval worden gelegd. Op het recyclagepark worden uitsluitend hechtgebonden asbestmaterialen aanvaard. Niet-hechtgebonden asbestmaterialen kunnen enkel bij een erkend asbestverwijderaar of asbestafvalverwerker worden aangeboden.

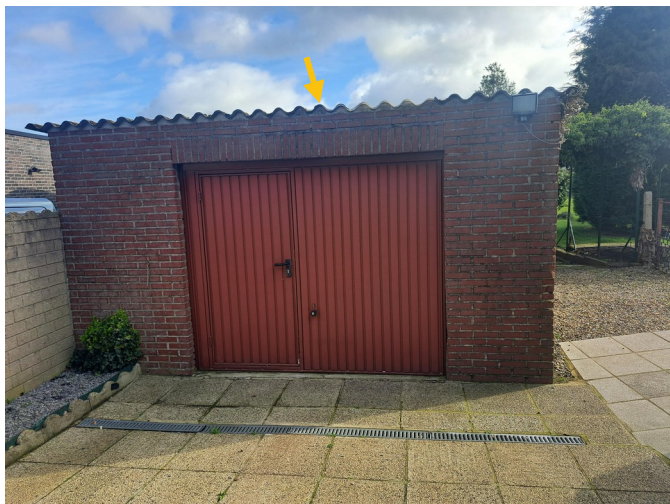
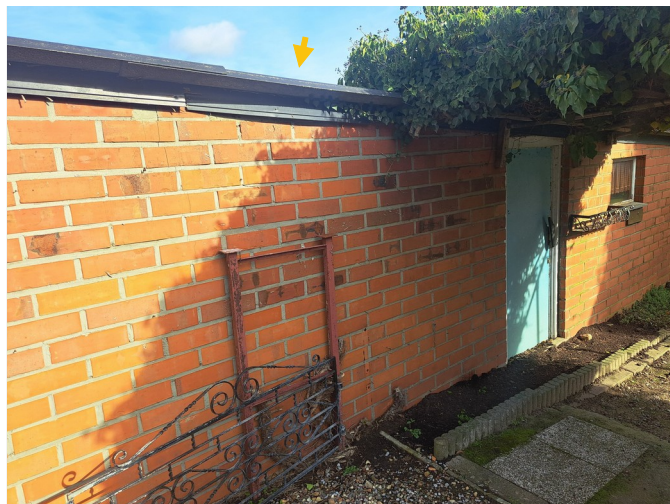
Het asbestmateriaal valt onder de mijlpaal van 2034.

Verwijderen

- Zorg voor een veilig beheer. Vermijd het beschadigen van het asbestmateriaal. Controleer de toestand jaarlijks op wijzigingen.
- Hemelwater dat afspoelt van asbestcement daken of gevels kan asbestdeeltjes bevatten. Gebruik het enkel voor gesloten circuits (bv. spoelen toiletten). Reinig na het vervangen van het dak of de gevel de dakgoten en regenwaterput of -ton om asbesthoudend sediment of slib te verwijderen
- Voer bijkomende staalname(s) uit.

- Eenvoudige handelingen: mag via doe-het-zelf of door werknemer(s) met opleidingsattest eenvoudige handelingen  
Deze toepassing mag door een aannemer die over een opleidingsattest eenvoudige handelingen beschikt of door een particulier (doe-het-zelf), verwijderd worden indien er geen verhoogd risico op vrijgave van asbestvezels (max. concentratie 0,01 vezels/cm<sup>3</sup> - CODEX Art. VI.3-54) ontstaat en de toepassing voorafgaand wordt gefixeerd/bevochtigd. De individuele elementen moeten zonder machinale werktuigen (boormachine, slijpschijf, hogedrukreiniger, etc.) en zonder breken of gooien een voor een losgemaakt worden en dubbel en luchtdicht verpakt afgevoerd worden naar een erkend afvalpunt (recyclagepark). Daar moeten ze voorzichtig

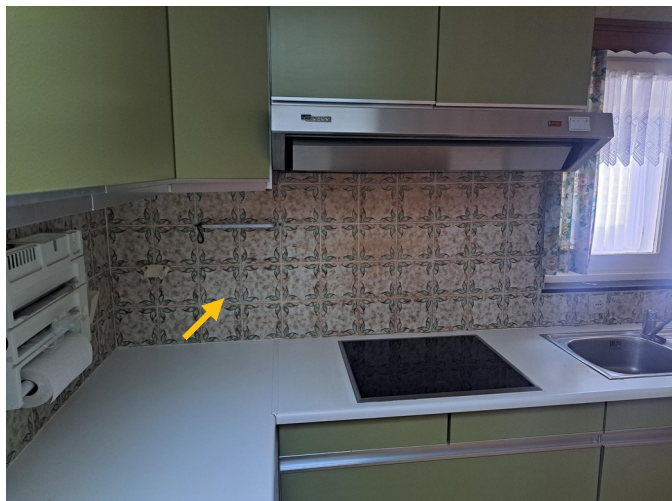
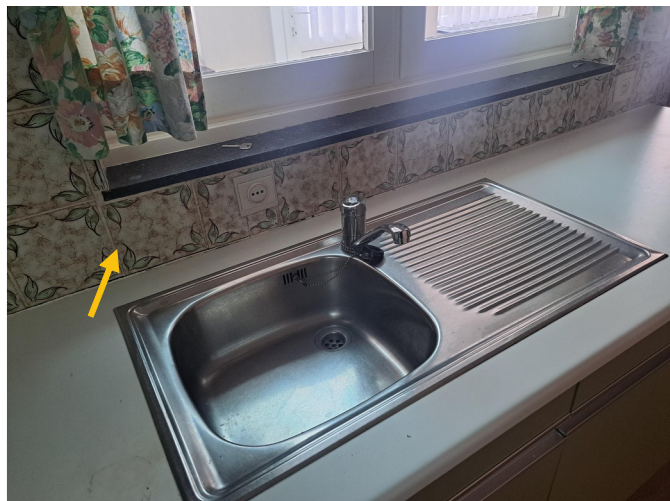
## Fiche 9: eventueel tegellijm achter wandtegels badkamer en keuken

Advies

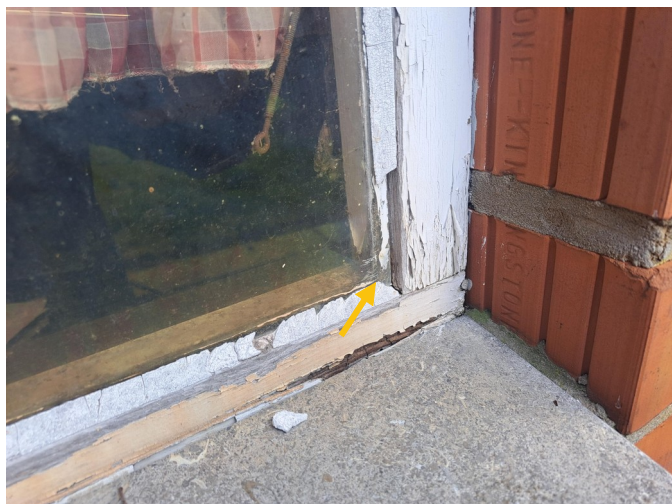
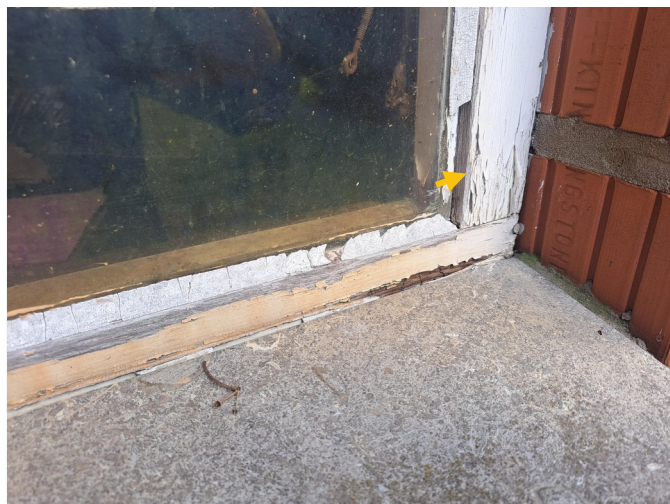
## Fiche 10: mastiek raam garage (tussen glas en profiel)

Geen asbest

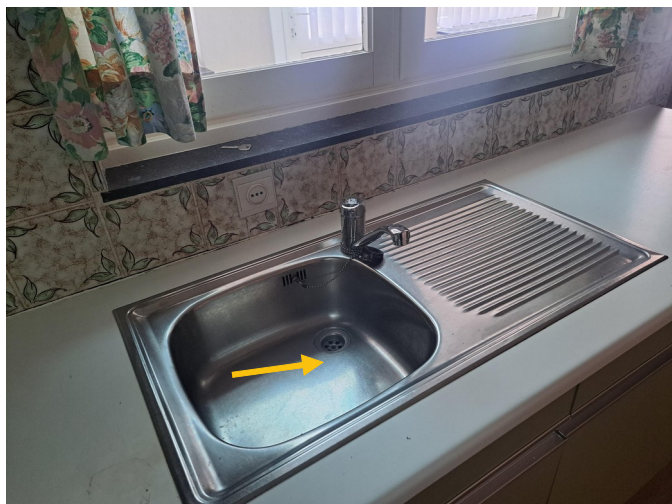
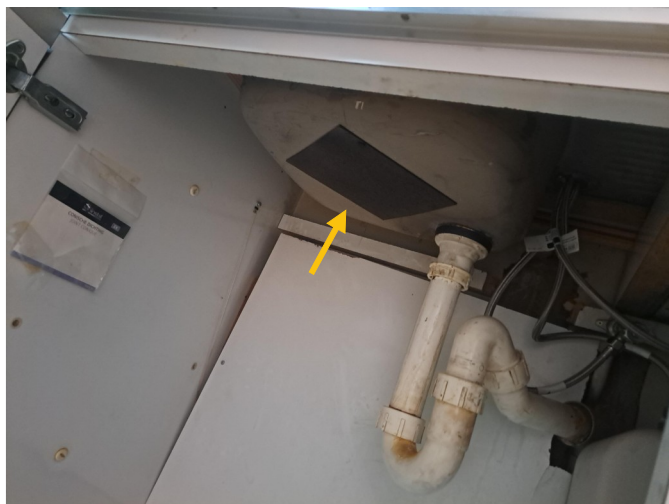
## Fiche 12: Anti-dreunplaatje onder lavabo keuken

Geen asbest

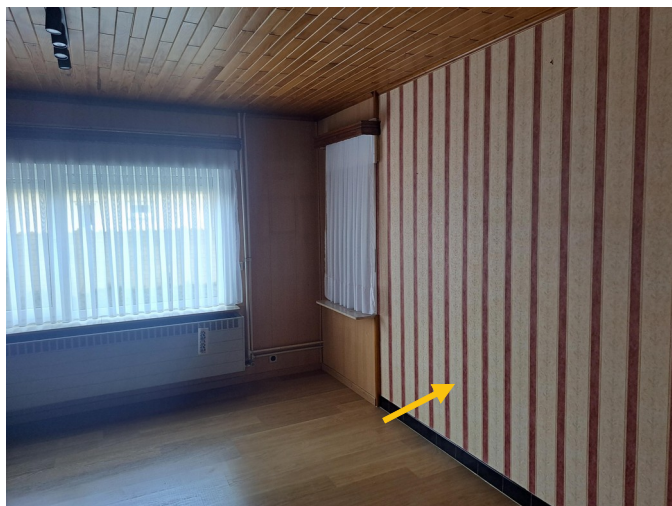
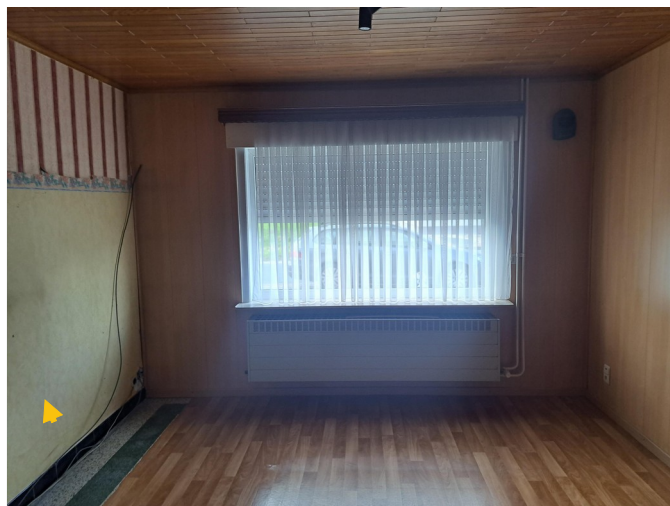
## Fiche 13: Pleisterwerk wanden

Geen asbest
