# Asbestinventarisatetest

Hamsesteeweg 86, 3971 Leopoldsburg

Attestnummer : 20230724-000274.000

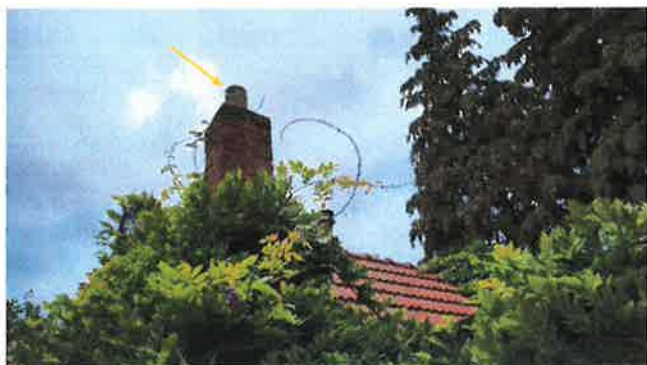
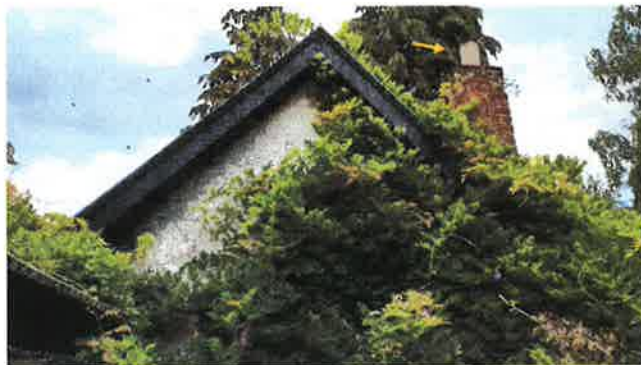
| Eindbeoordeling materiaalrisico | Verhoogd materiaalrisico en/of verhoogde kans op vezelvrijgave |

| Asbestsoort (vezeltype) | Crocidoliet aanwezig |
| Toestand van het materiaal | Matig beschadigd, matig verweerd |

| Beschrijving | Schouw asbestcement 1 |

**Verwijderen**

- Zorg voor een veilig beheer. Vermijd het beschadigen van het asbestmateriaal. Controleer de toestand jaarlijks op wijzigingen.

- Hermetische zone (erkend asbestverwijderaar)  
De asbestcement dient verwijderd te worden zonder risico op vezelemissies van asbest. Omdat het moeilijk is om de schouw in zijn geheel te verwijderen, zonder het materiaal te breken, wordt er aangeraden om een erkend verwijderaar aan te spreken en een hermetische zone te plaatsen.

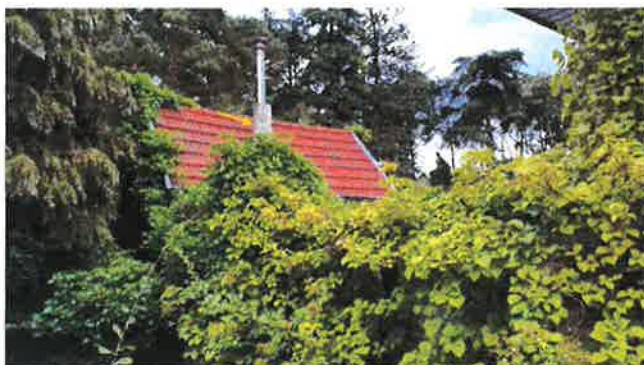
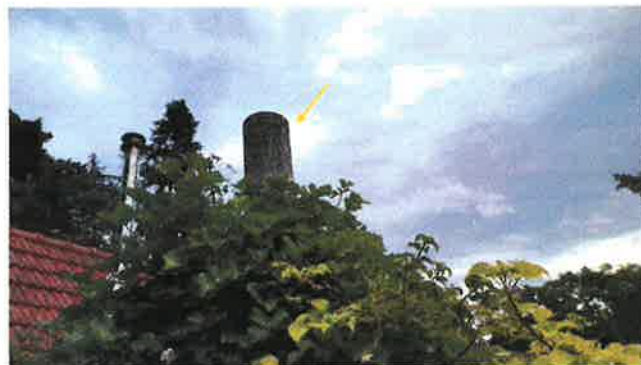
| Eindbeoordeling materiaalrisico | Verhoogd materiaalrisico en/of verhoogde kans op vezelvrijgave |

| Asbestsoort (vezeltype) | Crocidoliet aanwezig |
| Toestand van het materiaal | Matig beschadigd, matig verweerd |

| Beschrijving | Schouw asbestcement 2 |

**Verwijderen**

- Zorg voor een veilig beheer. Vermijd het beschadigen van het asbestmateriaal. Controleer de toestand jaarlijks op wijzigingen.

- Hermetische zone (erkend asbestverwijderaar)  
De asbestcement dient verwijderd te worden zonder risico op vezelemissies van asbest. Omdat het moeilijk is om de schouw in zijn geheel te verwijderen, zonder het materiaal te breken, wordt er aangeraden om een erkend verwijderaar aan te spreken en een hermetische zone te plaatsen.

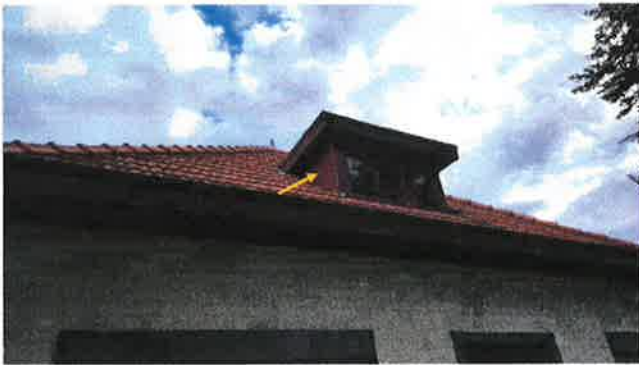
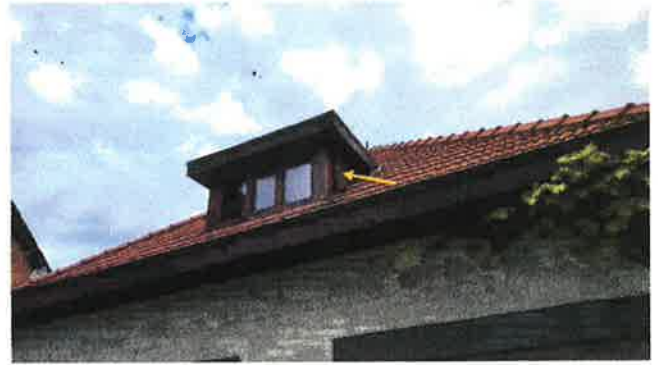
| Eindbeoordeling materiaalisico | Laag materiaalisico en/of verlaagde kans op vezelvrijgave |

| Toestand van het materiaal | Licht beschadigd, licht verweerd. Intact materiaal type Pical – asbestboard of categorie III 'gebondenheid' |

| Beschrijving | Leien dakkapel |

**Verwijderen**

- Zorg voor een veilig beheer. Vermijd het beschadigen van het asbestmateriaal. Controleer de toestand jaarlijks op wijzigingen.
- Voer bijkomende staalname(s) uit.

- Eenvoudige handelingen: mag via doe-het-zelf of door werknemer(s) met opleidingsattest eenvoudige handelingen  
Vanwege de hoogte was het niet mogelijk om de leien van nabij te inspecteren of er een staal van te nemen. Er wordt aangeraden om eerst een bijkomende staal te nemen, indien positief: mag verwijderd worden via eenvoudige handelingen. Verwijderen zonder de leien op enige manier te beschadigen, breken. Natsproeien op voorhand, persoonlijke beschermingsmaatregelen gebruiken. Dubbel verpakt afvoeren. Indien staalname niet positief, geen bijkomende maatregelen.

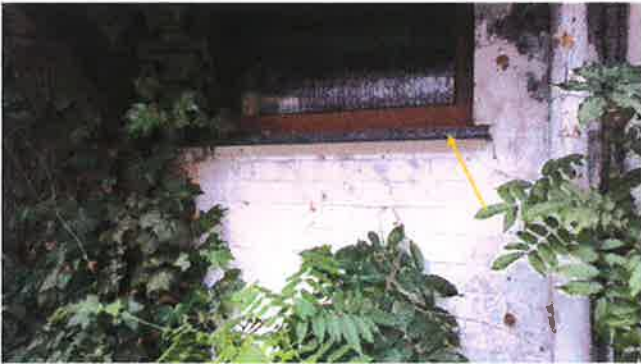
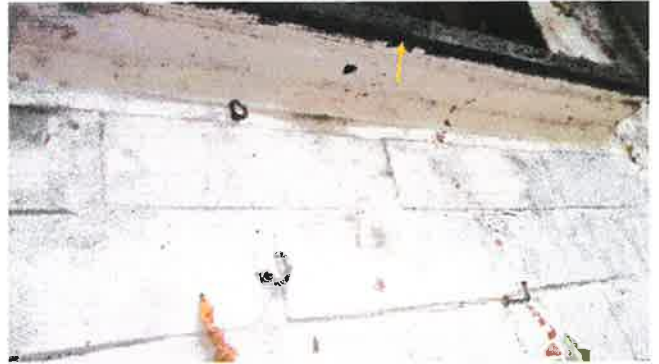
| Eindbeoordeling materiaalrisico | Laag materiaalrisico en/of verlaagde kans op vezelvrijgave |

| Toestand van het materiaal | Licht beschadigd, licht verweerd. Intact materiaal type Pical – asbestboard of categorie III 'gebondenheid' |

| Beschrijving | Vernsterbank |

Zorgvuldig beheren

- Zorg voor een veilig beheer. Vermijd het beschadigen van het asbestmateriaal. Controleer de toestand jaarlijks op wijzigingen.

- Eenvoudige handelingen: mag via doe-het-zelf of door werknemer(s) met opleidingsattest eenvoudige handelingen  
Indien men het tablet kan verwijderen zonder te breken / beschadigen.

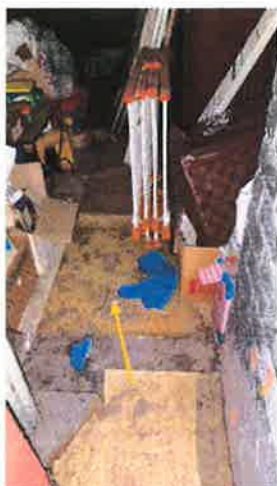
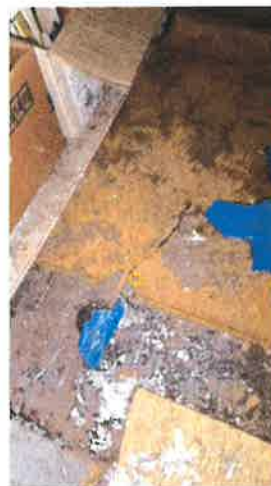
## Fiche 5: Vinyl

Geen asbest

| # | Type | Referentie | Resultaat |
|---|---|---|---|
| 5.1 | Puntmonster | Vinyl | Geen asbest. |

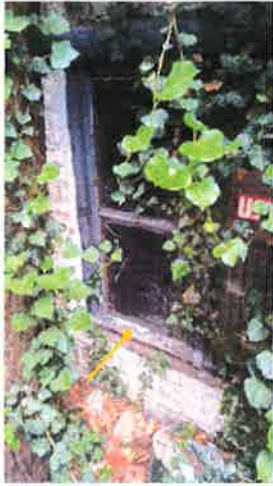
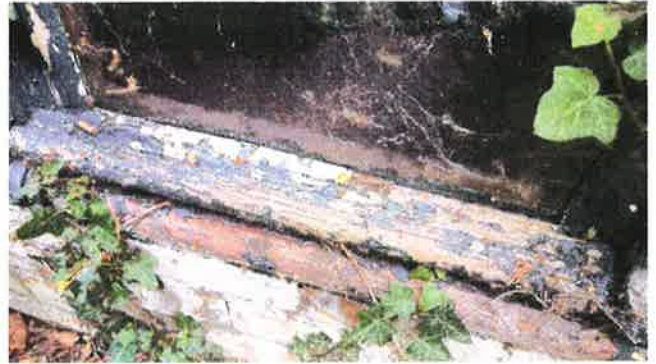
## Fiche 6: Mastiek raam

Geen asbest

| # | Type | Referentie | Resultaat |
|---|---|---|---|
| 6.1 | Puntmonster | Mastiek | Geen asbest |

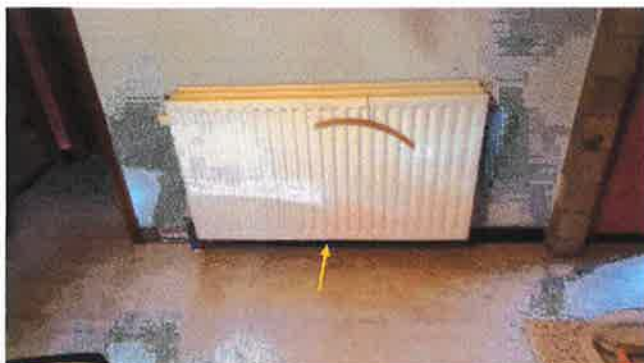
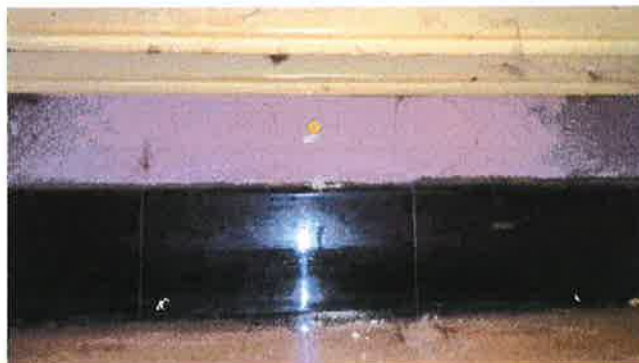
## Fiche 7: Pleisterwerk muur

Geen asbest

| # | Type | Referentie | Resultaat |
|---|---|---|---|
| 7.1 | Mengmonster | Pleister | Geen asbest |
