# Asbestinventarisatetest

Kabienstraat 10, 3971 Leopoldsburg

Attestnummer : **20260526-000263.000**

Uitgegeven op : **26.05.2026**

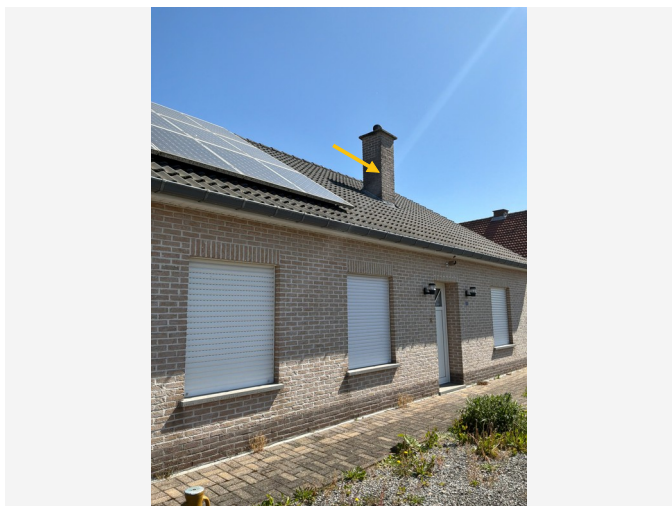
Situeringsfoto

**Reden:** Het te onderzoeken materiaal situeert zich hoger dan 3,50 m te rekenen vanaf een veilige ondergrond

**Uitleg van de asbestdeskundige:** De binnenkant van de schouw is niet waarneembaar. De schouw bevat binnenin mogelijk een asbestcement rookgaskanaal. Laat dit onderzoeken bij eventuele werken.

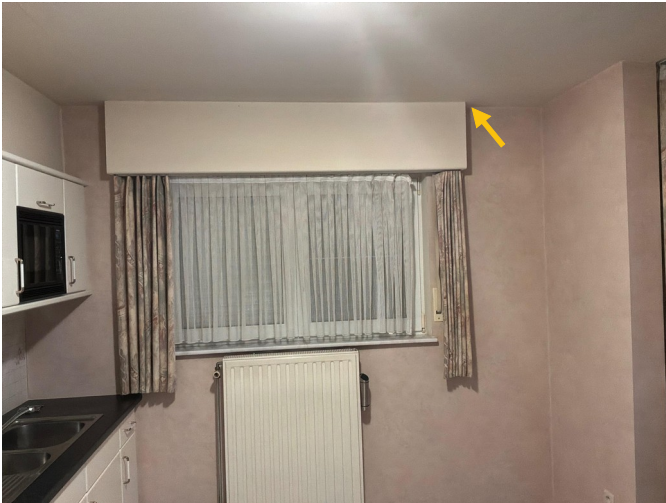
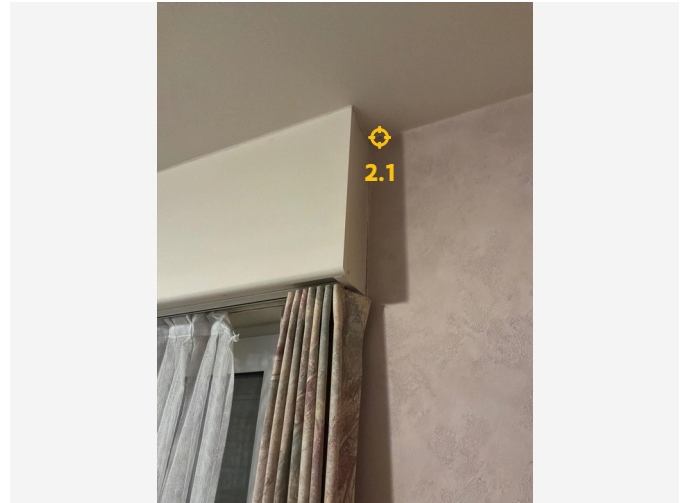
## Fiche 2: Pleisterwerk plafonds

Geen asbest

| # | Type | Referentie | Resultaat |
|---|---|---|---|
| 2.1 | Mengmonster | pleister plafond | Geen asbest |

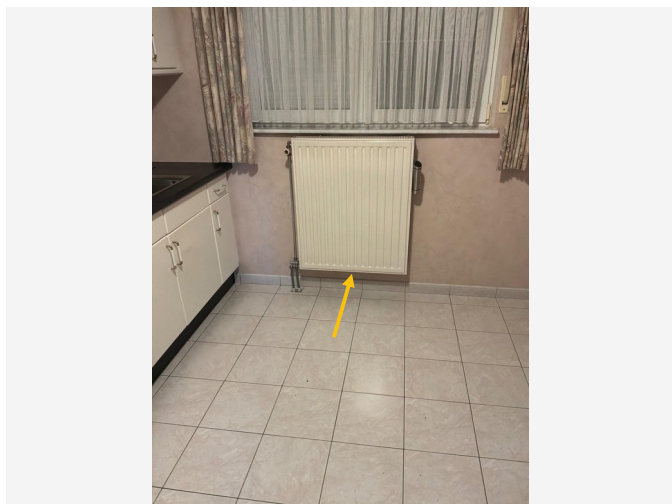
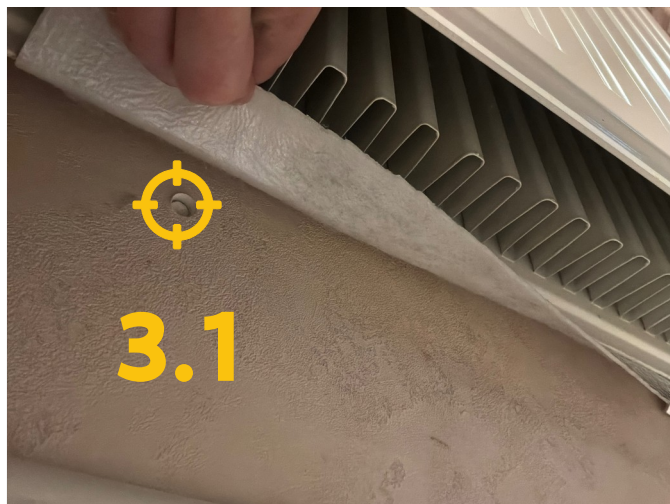
## Fiche 3: Pleisterwerk wanden

Geen asbest

| # | Type | Referentie | Resultaat |
|---|---|---|---|
| 3.1 | Mengmonster | Pleister muur | Geen asbest |

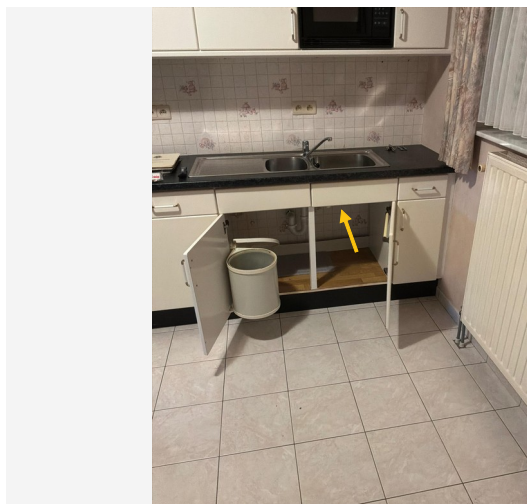
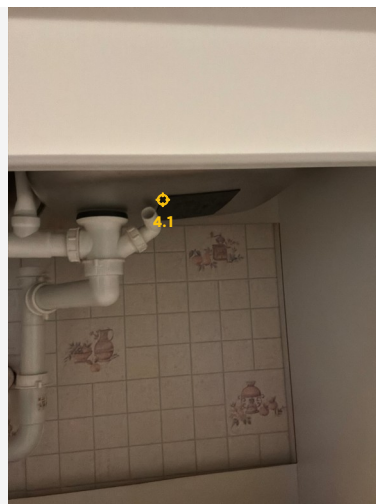
## Fiche 4: Anti-dreun

Geen asbest

| # | Type | Referentie | Resultaat |
|---|---|---|---|
| 4.1 | Puntmonster | Anti dreun | Geen asbest |

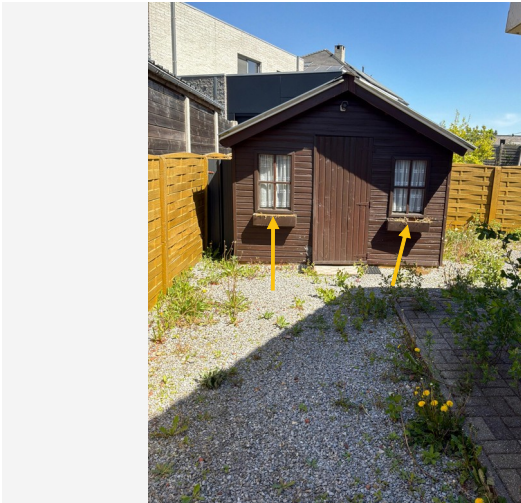
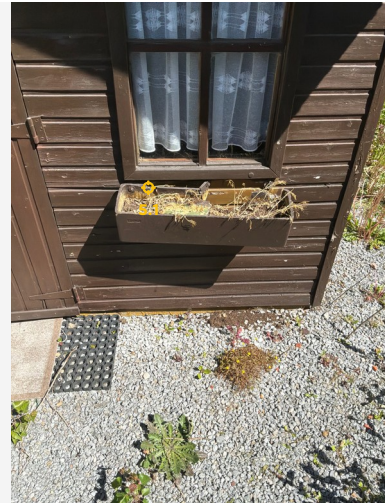
## Fiche 5: Bloembak

Geen asbest

| # | Type | Referentie | Resultaat |
|---|---|---|---|
| 5.1 | Puntmonster | Bloembak | Geen asbest |

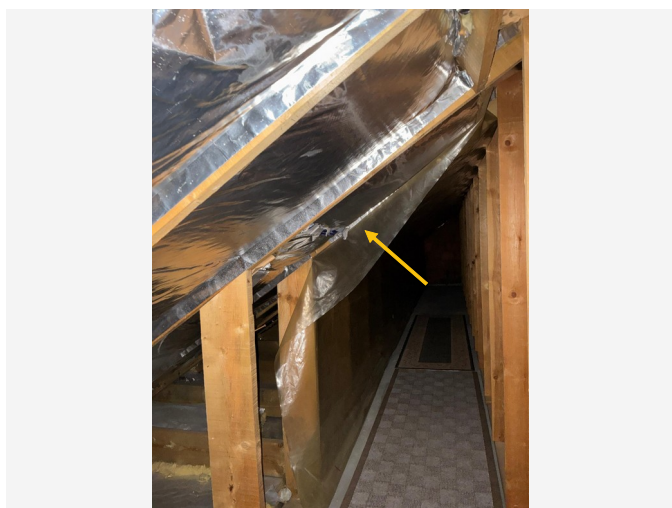
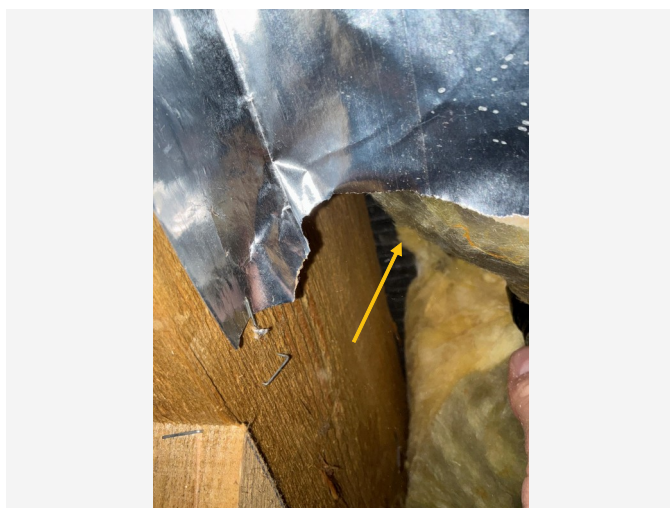
### Fiche 6: Geen asbestverdacht onderdak aangetroffen - kunststof

| Beschrijving | Notitie | Terug te vinden op plannen |
|---|---|---|
| Fiche 6: Geen asbestverdacht onderdak aangetroffen - kunststof | Na het optillen van een pan werd geen asbestverdacht onderdak aangetroffen, betreft een kunststof folie. Dit betekent niet dat er geen ander onderdak aanwezig kan zijn op plaatsen die niet gecontroleerd werden. Bij werken, laat een eventueel aangetroffen onderdak controleren op aanwezigheid van asbest. | Plan 1.3: 3d-woning |

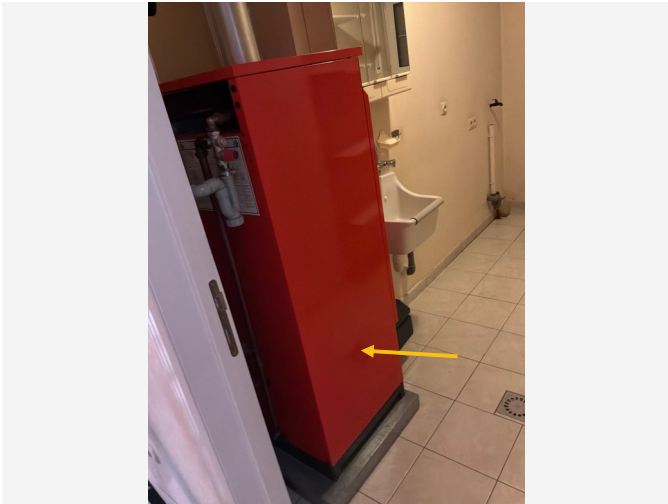
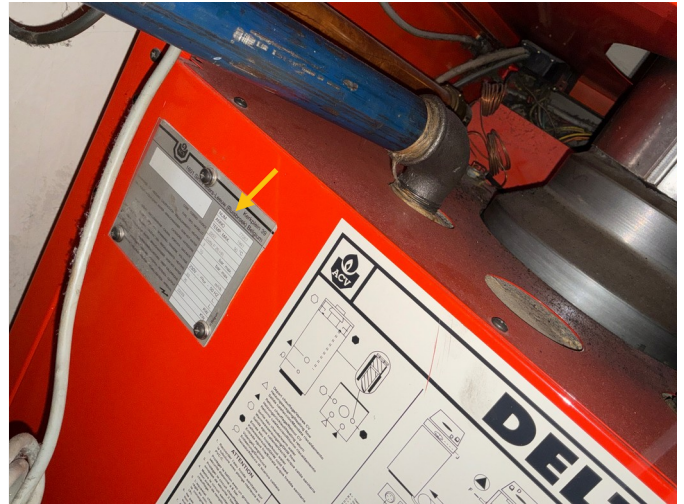
## Fiche 7: CV-ketel (niet verdacht)

| Beschrijving | Notitie | Terug te vinden op plannen |
|---|---|---|
| Fiche 7: CV-ketel (niet verdacht) | De CV-ketel (dichtingen, isolerend materiaal) is niet asbestverdacht. | Plan 1.1: Gelijkvloers |

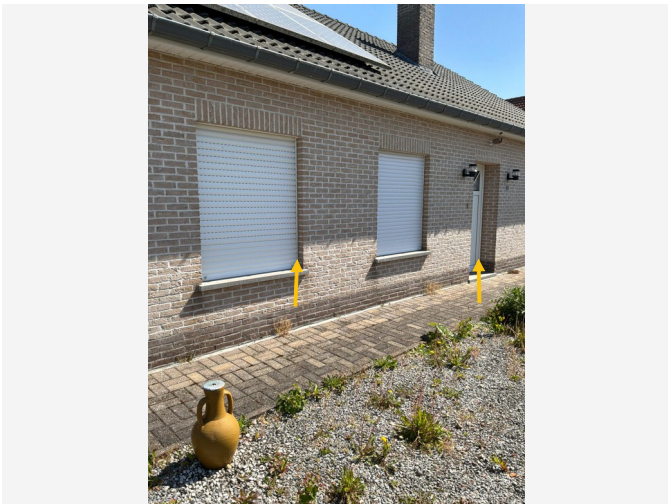
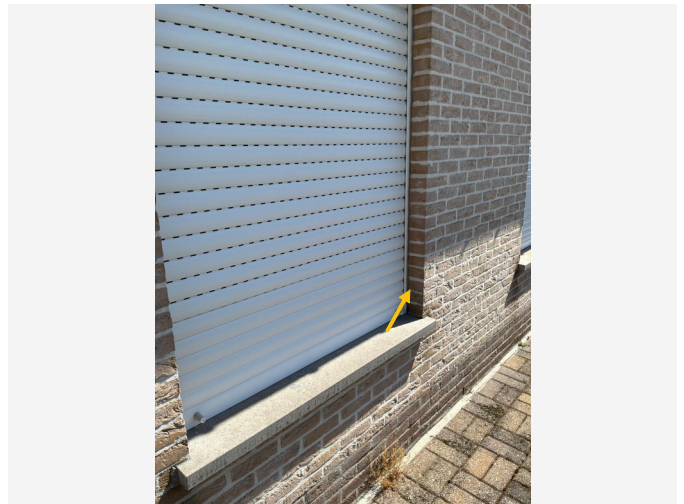
## Fiche 8: Kit aan de ramen

| Beschrijving | Notitie | Terug te vinden op plannen |
|---|---|---|
| Fiche 8: Kit aan de ramen | De kit aan de ramen is niet asbestverdacht. Alle ramen werden gecontroleerd. | Plan 1.1: Gelijkvloers<br>Plan 1.2: Verdieping 1 |

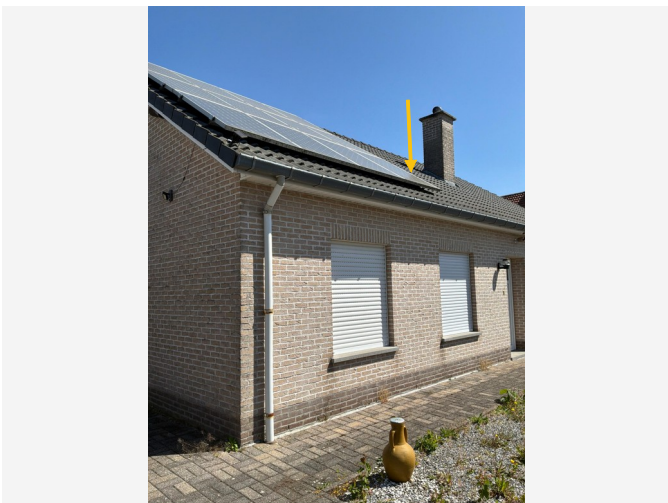
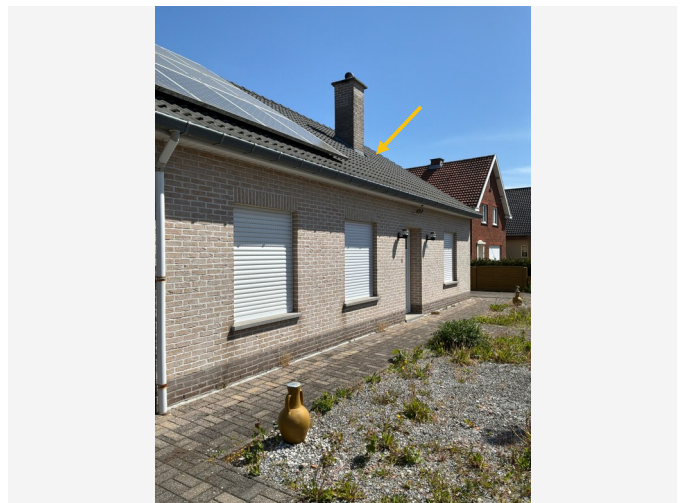
## Fiche 9: Dakbedekking bestaande uit pannen (niet verdacht)

| Beschrijving | Notitie | Terug te vinden op plannen |
|---|---|---|
| Fiche 9: Dakbedekking bestaande uit pannen (niet verdacht) | De dakbedekking is niet-asbestverdacht. | Plan 1.3: 3d-woning |
