# Asbestinventarisatattest

Kerkhofstraat 26, 3970 Leopoldsburg

Attestnummer : 20260804-000329.000

Uitgegeven op : 04.08.2026

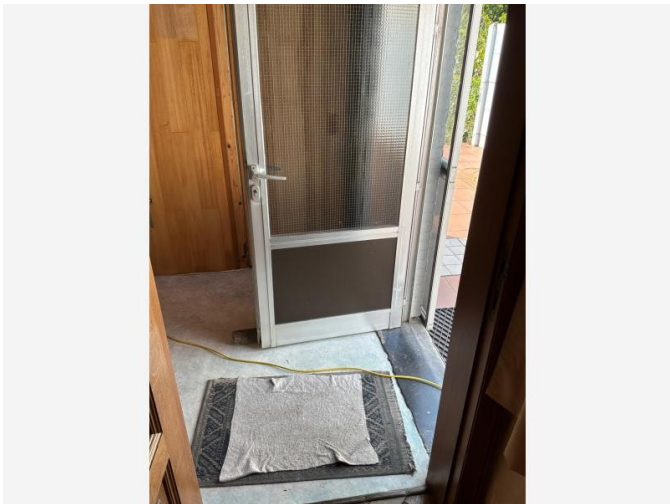
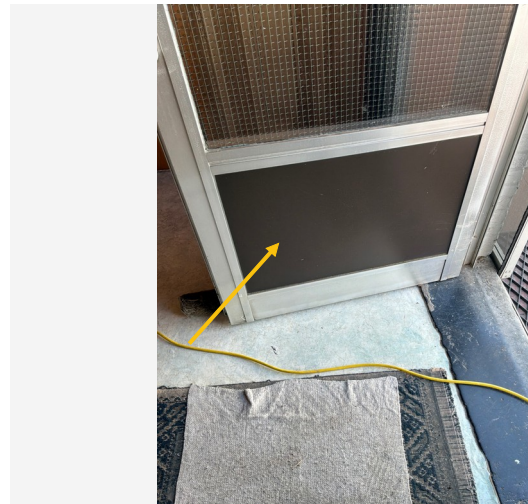
Het asbestmateriaal valt onder de mijlpaal van 2040.

| Eindbeoordeling materiaalrisico | Verhoogd materiaalrisico en/of verhoogde kans op vezelvrijgave |

| Asbestsoort (vezeltype) | Crocidoliet aanwezig |
| Asbestconcentratie | Laag (< 50%) |
| Toestand van het materiaal | Licht beschadigd, licht verweerd. Intacte calciumsilicaatplaat of materiaal met categorie 3-gebondenheid |

| Beschrijving | Glasal deurpaneel |
| Asbestmateriaal | Plaat, paneel, tablet - Geëmailleerd, type Glasal |
| Identificatiemethode | <p>De asbestdeskundige beoordeelt het materiaal als asbestverdacht en dus asbesthoudend, en dit zonder monstername.</p> <p>Motivatie: De monstername brengt andere schade aan dan schade die inherent is aan de monstername.</p> |

Verwijderen

- Zorg voor een veilig beheer. Vermijd het beschadigen van het asbestmateriaal. Controleer de toestand jaarlijks op wijzigingen.
- Voer bijkomende staalname(s) uit.

- Eenvoudige handelingen: mag via doe-het-zelf of door werknemer(s) met opleidingsattest eenvoudige handelingen  
Deze toepassing kan door een aannemer die over een opleidingsattest eenvoudige handelingen beschikt of door een particulier (doe-het-zelf), verwijderd worden indien er geen verhoogd risico op vrijgave van asbestvezels (max. concentratie 0,01 vezels/cm<sup>3</sup> - CODEX Art. VI.3-54) ontstaat en de toepassing voorafgaand wordt gefixeerd/bevochtigd; de individuele elementen zonder machinale werktuigen (boormachine, slijpschijf, hogedrukreiniger,...) en zonder breken of gooien een voor een losgemaakt worden; en ten slotte dubbel en luchtdicht verpakt weggevoerd worden naar een erkend afvalpunt (recyclagepark).

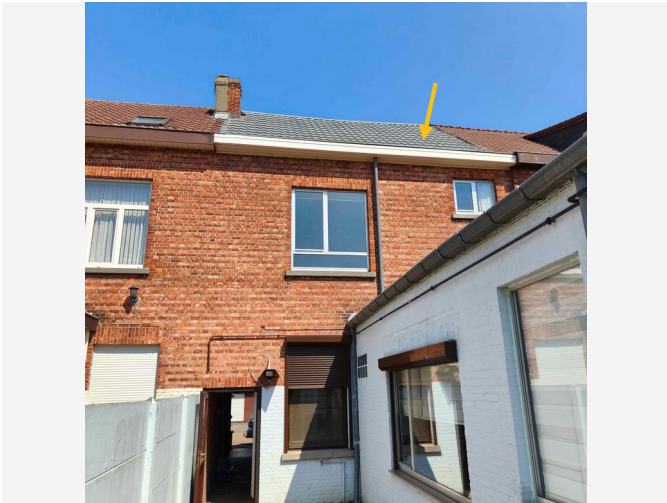
Situeringsfoto

**Reden:** Het te onderzoeken materiaal situeert zich hoger dan 3,50 m te rekenen vanaf een veilige ondergrond

**Uitleg van de asbestdeskundige:** In het kader van een asbestattest voor overdracht (verkoop, schenking), hoeven toepassingen die zich hoger dan 3,5m vanaf een veilige ondergrond situeren, niet onderzocht te worden.

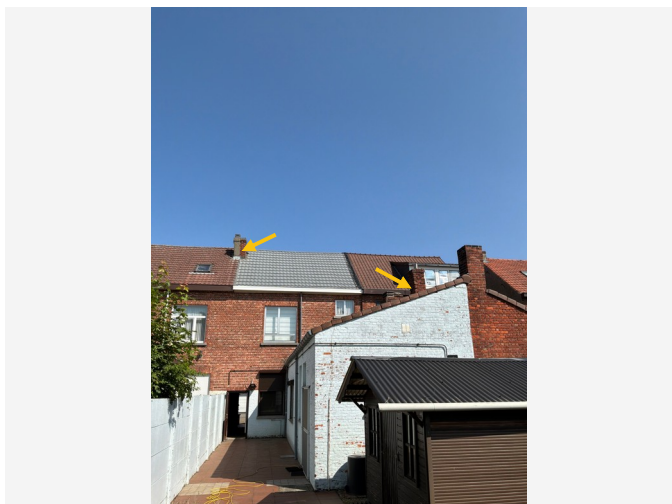
*Situeringsfoto*

**Reden:** Het te onderzoeken materiaal situeert zich hoger dan 3,50 m te rekenen vanaf een veilige ondergrond

**Uitleg van de asbestdeskundige:** De binnenkant van de schouw is niet waarneembaar. De schouw bevat binnenin mogelijk een asbestcement rookgaskanaal. Laat dit onderzoeken bij eventuele werken.

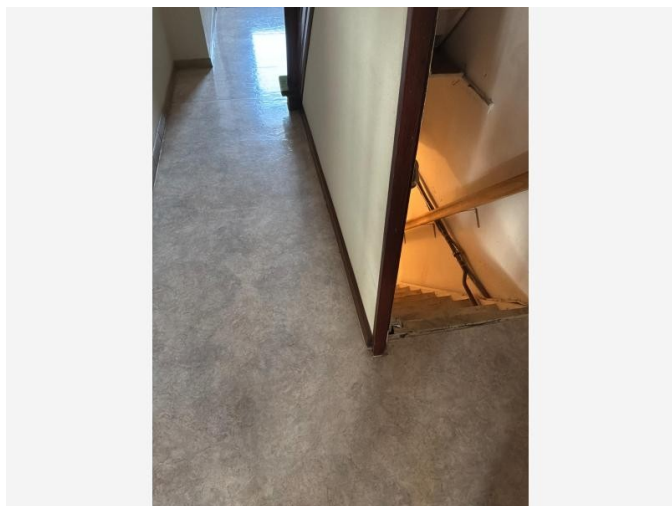
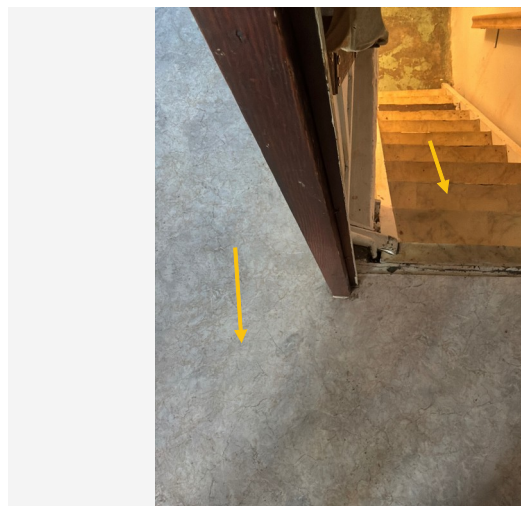
Niet-asbestverdacht vloerzeil en tapijt.

Op traptreden kelder, in de gang. In de cv-ruimte. In de living. Op de trap, tweede verdieping, en op de zolderruimte.

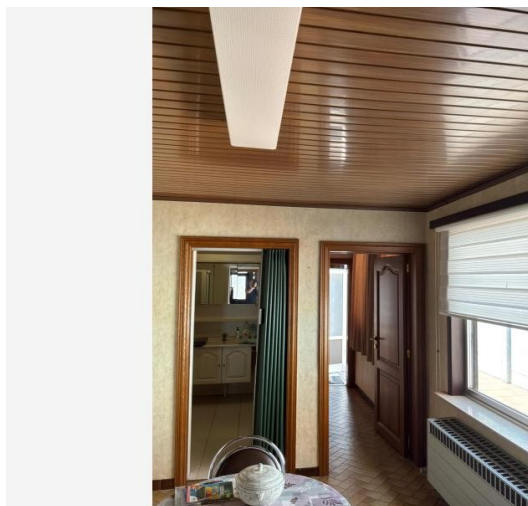
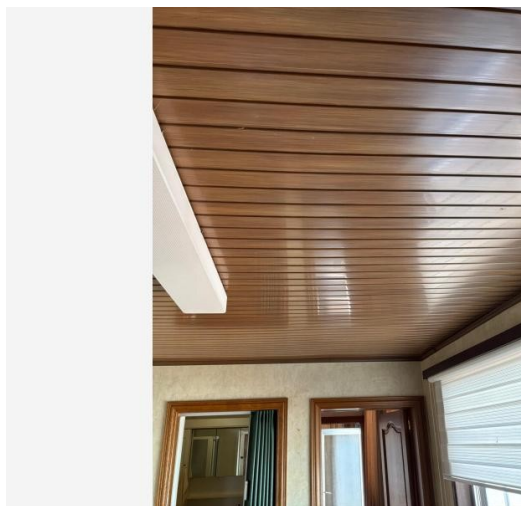
De plafonds werden afgewerkt met niet-asbestverdachte voorzetpanelen die inspectie van de bedekte structuur (opbouw, pleisterwerk) verhinderen.

Er zijn voorzetplafonds in de volledige woning

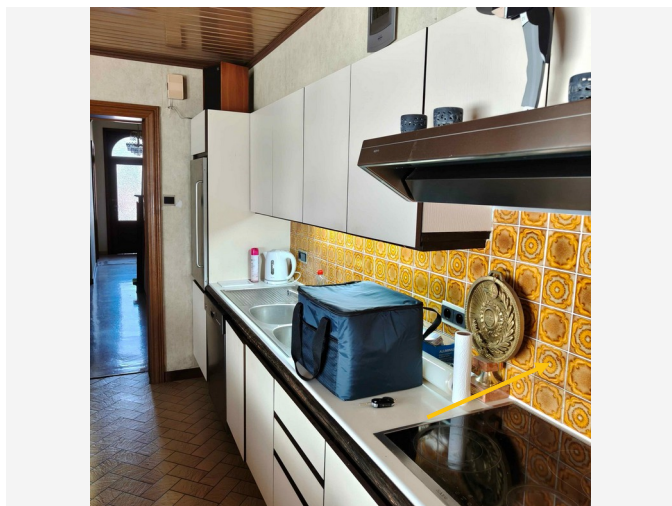
Situeringsfoto

Faientegels zijn mogelijk gelijmd met asbesthoudende lijm. Bij werken, laat dit controleren.

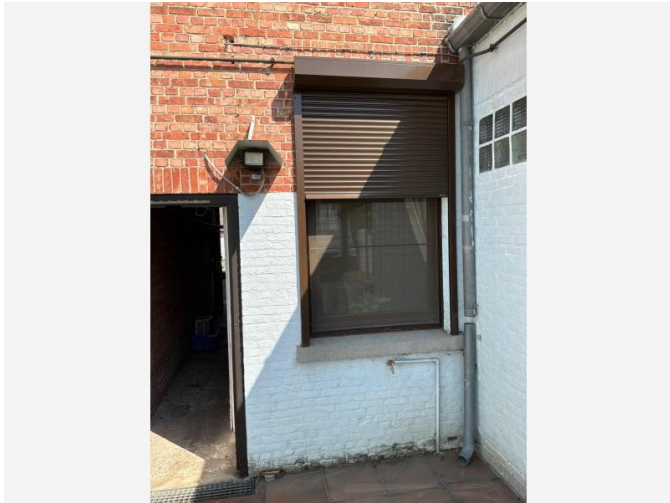
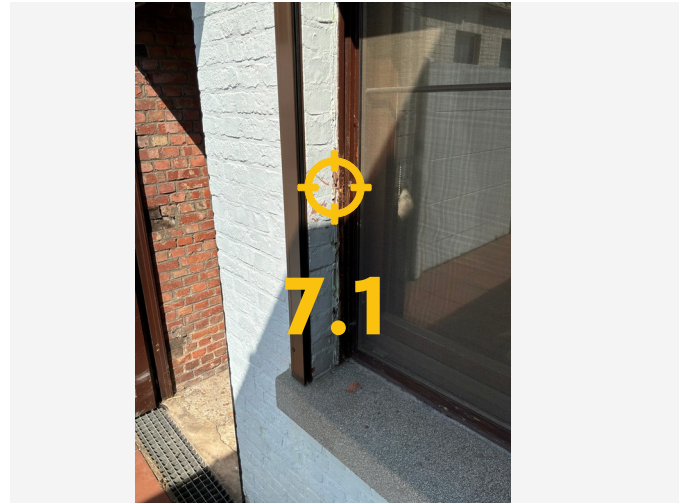
Geen asbest

| # | Type | Referentie | Resultaat |
|---|---|---|---|
| 7.1 | Puntmonster | Mastiek | Geen asbest |

| Opmerking | <p>De hoeveelheid is een zo nauwkeurig mogelijke opmeting. Hieraan kunnen evenwel geen rechten worden ontleend.</p> <p>Betreft mastiek aan alle houten ramen, voorgevel en achtergevel.</p> |

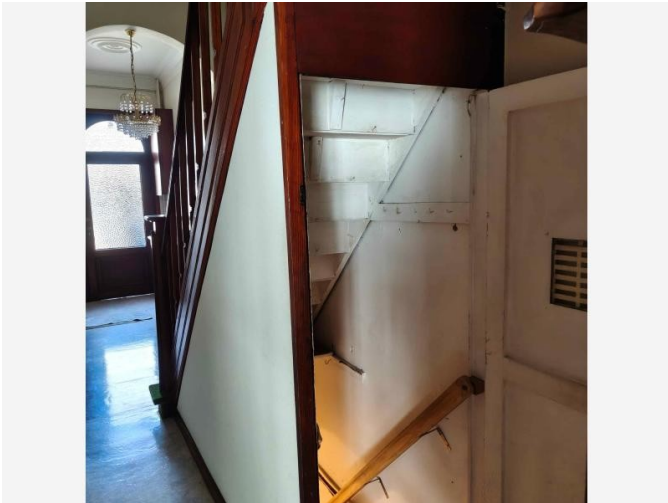
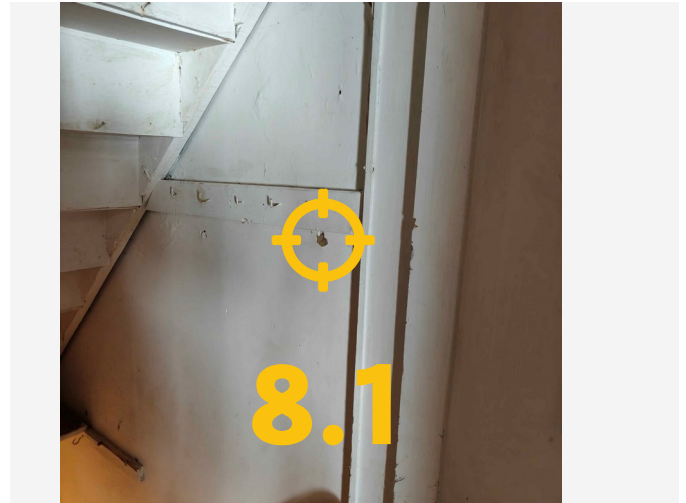
## Fiche 8: Pleisterwerk wanden

Geen asbest

| # | Type | Referentie | Resultaat |
|---|---|---|---|
| 8.1 | Mengmonster | pleister muur | Geen asbest |

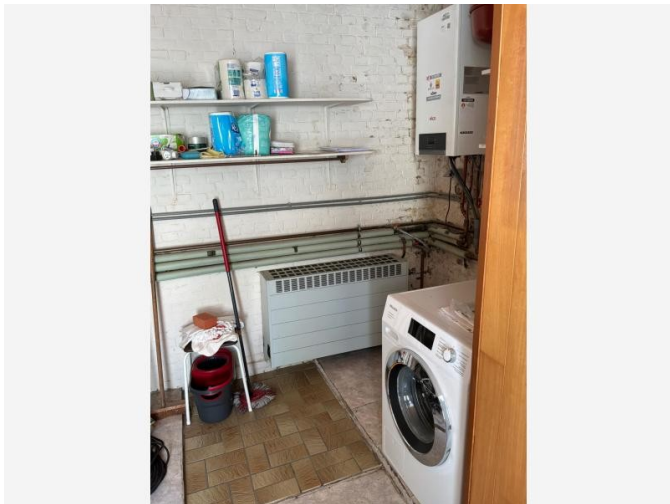
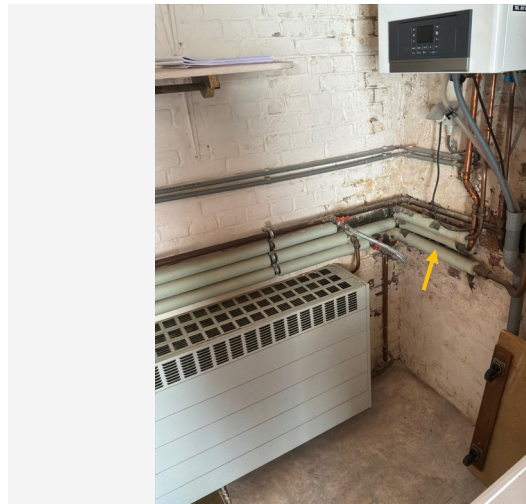
## Fiche 9: Leidingisolatie (niet verdacht)

| Beschrijving | Notitie | Terug te vinden op plannen |
|---|---|---|
| Fiche 9: Leidingisolatie (niet verdacht) | De leidingisolatie is niet-asbestverdacht. | Plan 1.2: Gelijkvloers |

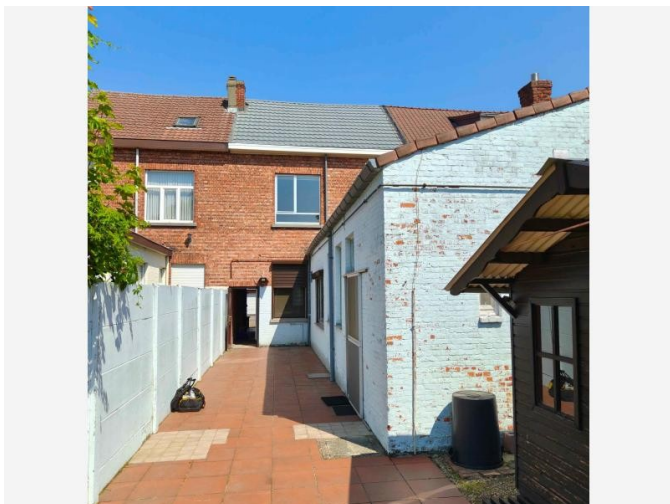
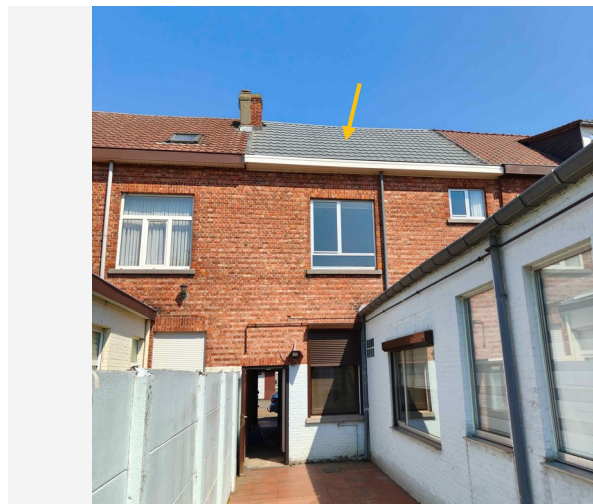
## Fiche 10: Dakbedekking bestaande uit stalen/metalen pannen

| Beschrijving | Notitie | Terug te vinden op plannen |
|---|---|---|
| Fiche 10: Dakbedekking bestaande uit stalen/metalen pannen | De dakbedekking is niet-asbestverdacht. Eventuele achterliggende materialen konden niet worden onderzocht. | Plan 1.6: Luchtfoto |

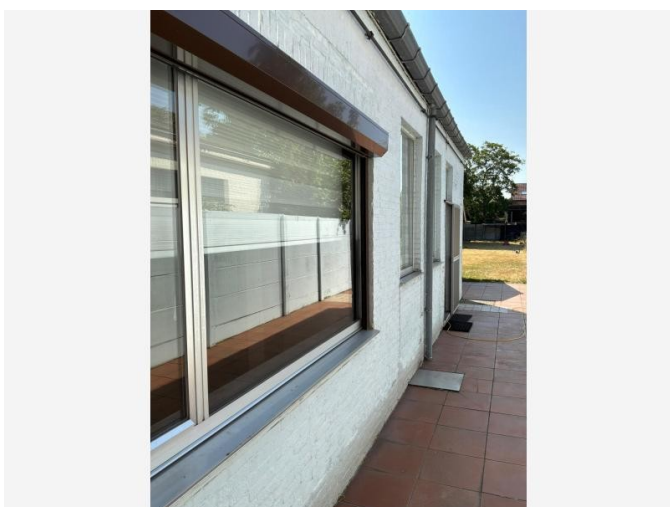
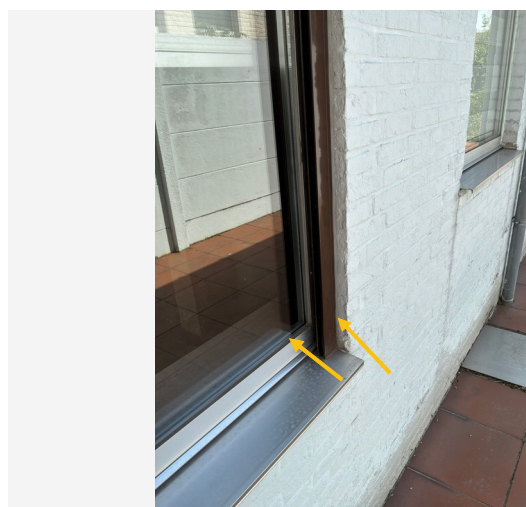
## Fiche 11: Kit aan de ramen - achterbouw

| Beschrijving | Notitie | Terug te vinden op plannen |
|---|---|---|
| Fiche 11: Kit aan de ramen - achterbouw | De kit aan de ramen is niet asbestverdacht. Alle ramen werden gecontroleerd. Betreft de ramen van de achterbouw. | Plan 1.2: Gelijkvloers |

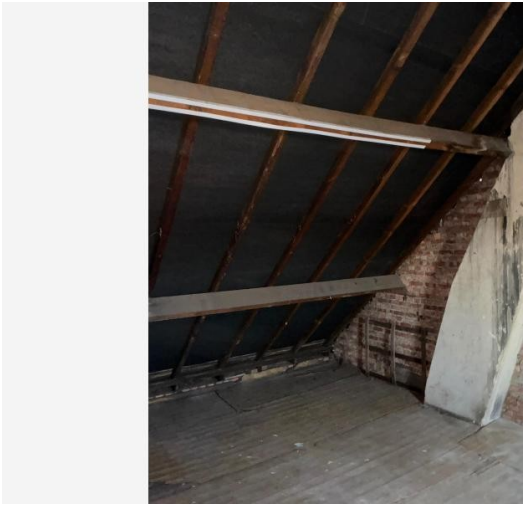
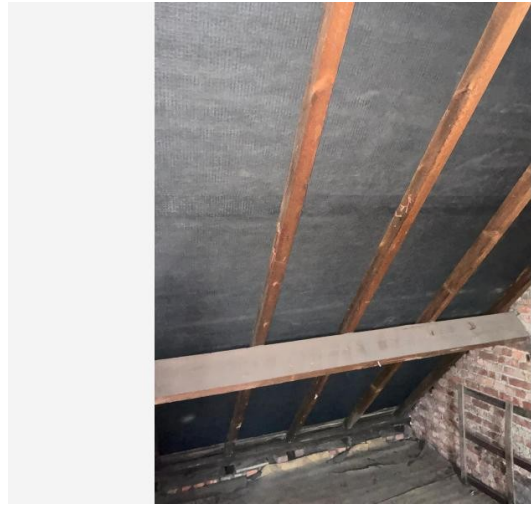
## Fiche 12: Hoofdbouw : geen asbestverdacht onderdak aangetroffen - kunststof

| Beschrijving | Notitie | Terug te vinden op plannen |
|---|---|---|
| Fiche 12: Hoofdbouw : geen asbestverdacht onderdak aangetroffen - kunststof | In de zolderruimte werd geen asbestverdacht onderdak aangetroffen, betreft een kunststof folie. Achterliggend materiaal kon niet worden geïnspecteerd. Dit betekent niet dat er geen ander onderdak aanwezig kan zijn op plaatsen die niet gecontroleerd werden. Bij werken, laat een eventueel aangetroffen onderdak controleren op aanwezigheid van asbest. | Plan 1.5: Zolder |

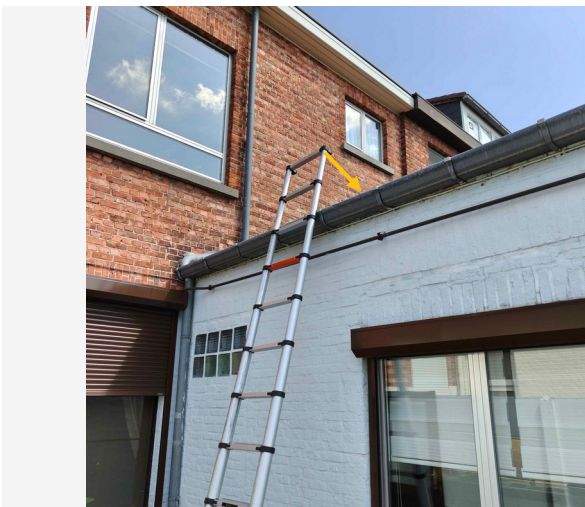
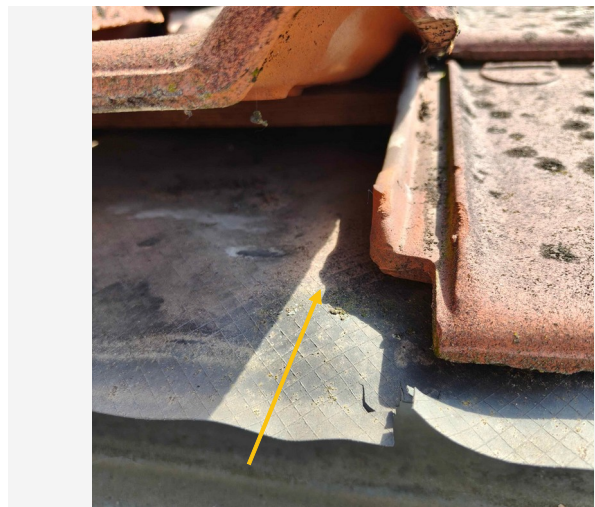
## Fiche 13: Achterbouw : geen asbestverdacht onderdak aangetroffen - kunststof

| Beschrijving | Notitie | Terug te vinden op plannen |
|---|---|---|
| Fiche 13: Achterbouw : geen asbestverdacht onderdak aangetroffen - kunststof | Na het optillen van een pan werd geen asbestverdacht onderdak aangetroffen, betreft een kunststof folie. Dit betekent niet dat er geen ander onderdak aanwezig kan zijn op plaatsen die niet gecontroleerd werden. Bij werken, laat een eventueel aangetroffen onderdak controleren op aanwezigheid van asbest. | Plan 1.6: Luchtfoto |

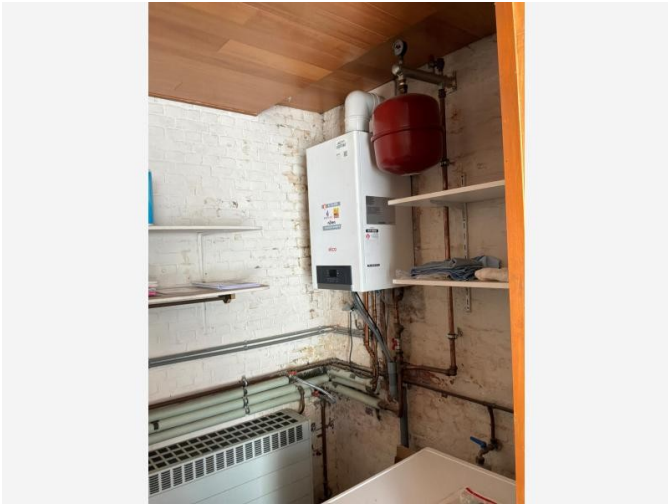
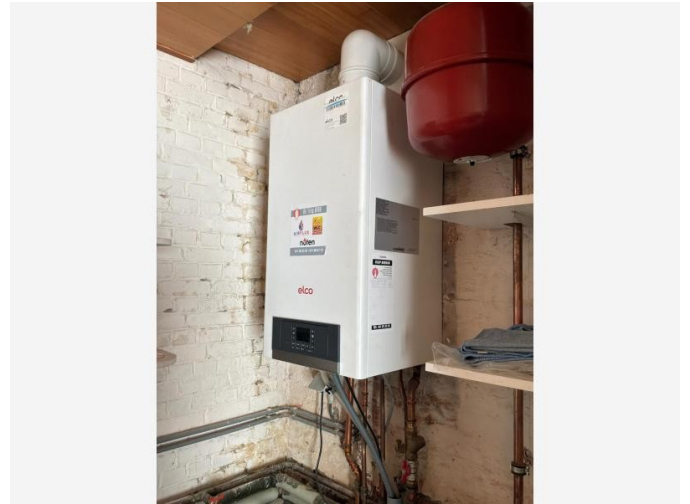
## Fiche 14: CV-ketel (niet verdacht)

| Beschrijving | Notitie | Terug te vinden op plannen |
|---|---|---|
| Fiche 14: CV-ketel (niet verdacht) | De CV-ketel (dichtingen, isolerend materiaal) is niet asbestverdacht. | Plan 1.2: Gelijkvloers |
