Asbestinventarisatetest

Nachtegalenlaan 3, 2560 Nijlen

Attestnummer : 20240717-000345.000

Uitgegeven op : 17.07.2024

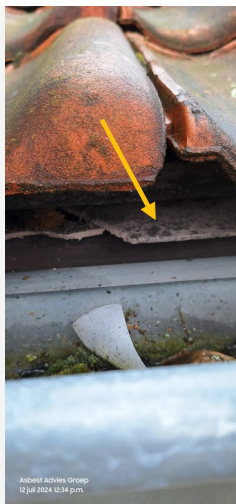
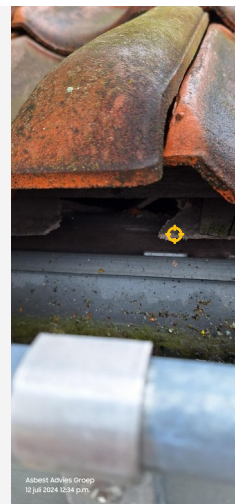
Het asbestmateriaal valt onder de mijlpaal van 2040.

Zorgvuldig beheren

Zonnepanelen kunnen bevestigd zijn op de menuiserie platen.

Eindbeoordeling materiaalrisico	Zeer laag materiaalrisico en/of zeer lage kans op vezelvrijgave
Opmerking	De toepassing is geheel bedekt aan de binnenzijde met een afwerkingsmateriaal. Aan de buitenzijde bedekt door de dakpannen.

Gebondenheid	Categorie 1: hechtgebonden in oorsprong
Asbestsoort (vezeltype)	Alleen chrysotiel
Asbestconcentratie	Laag (< 50%)
Afschermingsgraad van het gehele materiaal	Enkel randen niet afgeschermd maar geen contact met binnenluchtstromen
Toestand van het materiaal	Onbeschadigd, niet verweerd

#	Type	Referentie	Resultaat
1.1	Puntmonster	MN03	Chrysotiel

Beschrijving	Onderdak in Menuiserite Garage
Omgeving	Binnen
Primaire drager	Schuin dak
Asbestmateriaal	Plaat, paneel, tablet - Type Menuiserite
Bindmiddel van asbestmateriaal	Cement
Gebondenheid op basis van bindmiddel	Hecht
Hoeveelheid (oppervlakte - dikte - aantal)	<ul style="list-style-type: none">• 20,00 m² - 0,40 cm - 1 stuk
Totaal volume	0,08 m ³
Eenvoudig bereikbaar	Nee <ul style="list-style-type: none">• Het asbestmateriaal is bedekt (uitgezonderd laag verf, coating, behang, kunststof, textiel) en het wegnemen van het bedekkende materiaal kan niet zonder het bedekkende materiaal te beschadigen.
Bevestigingswijze	<ul style="list-style-type: none">• Geschroefd
Identificatiemethode	Vaststelling met monstername
Destructieve handeling voor identificatie	Nee
Opmerking	Mogelijk ook toegepast op dak woning.

- Zorg voor een veilig beheer. Vermijd het beschadigen van het asbestmateriaal. Controleer de toestand jaarlijks op wijzigingen.

- Eenvoudige handelingen: mag via doe-het-zelf of door werknemer(s) met opleidingsattest eenvoudige handelingen
Door aannemer met asbest verwijderings opleidingsattest.
Lees de specifieke informatie in de toelichting voor extra informatie!

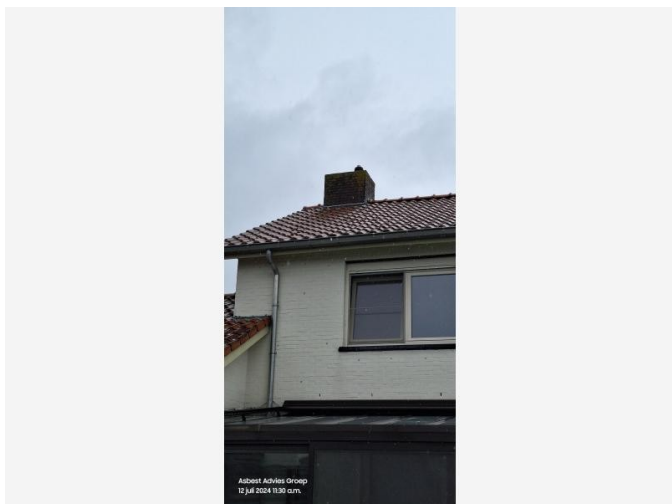
Situeringfoto

Tijdelijke beperking

Reden: Het te onderzoeken materiaal situeert zich hoger dan 3,50 m te rekenen vanaf een veilige ondergrond

Uitleg van de asbestdeskundige: Dak kan niet geïnspecteerd worden vanwege de hoogte meer dan 3.5 meter. (Werk bescherming deskundige)

Onderdak toepassing niet kunnen waarnemen vanwege hoogte meer dan 3,5 meter. Binnenzijde van het dak afgetimmerd met spaanderplaat en bedekt met dikke laag isolatie. Menuiserite toepassing wel waargenomen op garage dak! Mogelijk is ook menuiserite gebruikt op het dak van de woning!

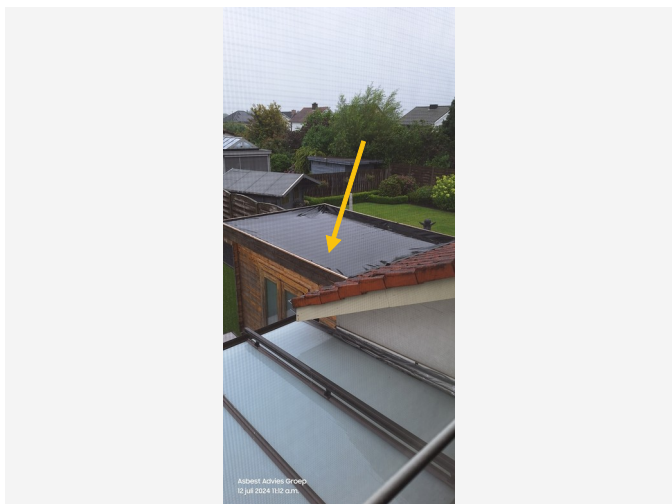
Materiaal is EPDM en is niet asbesthoudend.

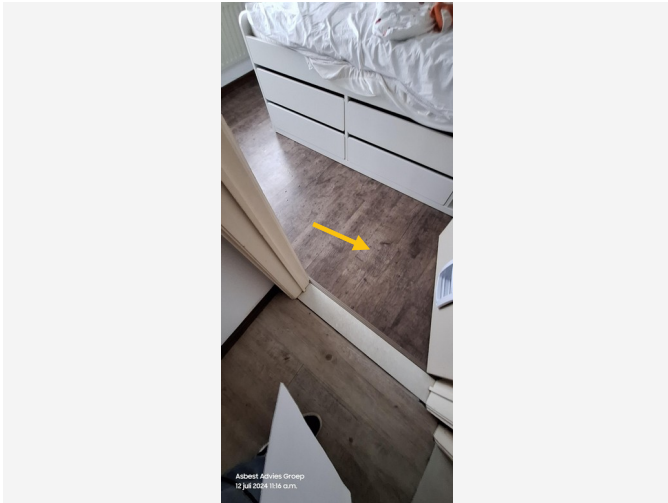
Laminaat bevat geen asbest. Er kan geen uitspraak gedaan worden over de onderliggende lagen.

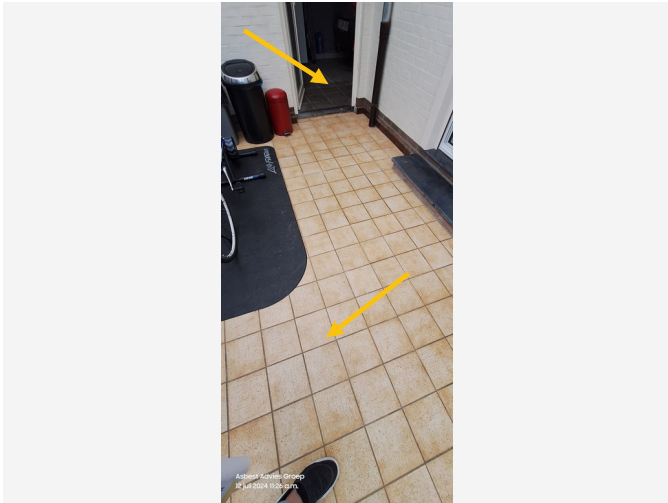
Vloertegels zijn intact. Er kan geen uitspraak gedaan worden over de gebruikte tegellijm of dat de vloer is gelegd over een oude tegelvloer. Bij renovatie of sloop zou destructief onderzoek met monsternamen moeten gebeuren om eventuele asbesthoudende tegellijm gebruikt is. Deze lijm is meestal zwart.

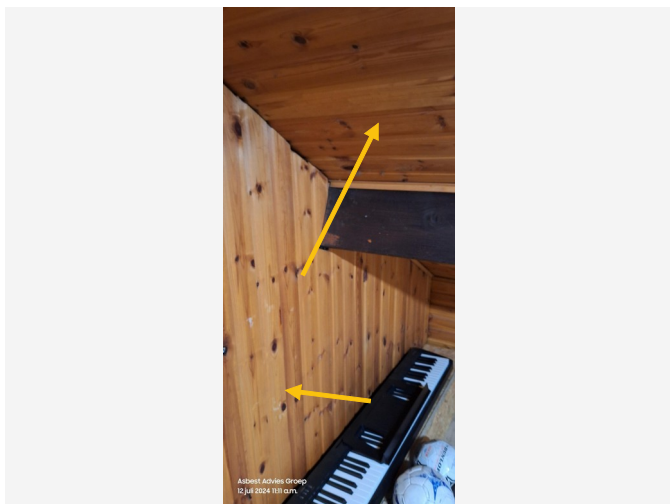
Plafond in hout aangebracht. Hout bevat nooit asbest. Kunnen vaststellen dat menuiserie als onderdag is gebruikt.

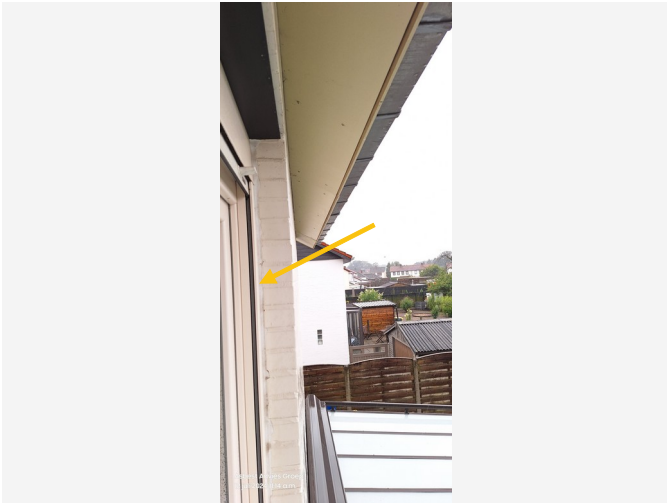
Ramen zijn van recent bouwjaar na 2001. Kit is soepel en/of met rubbers. Geplaatst in 2016. Zie factuur!

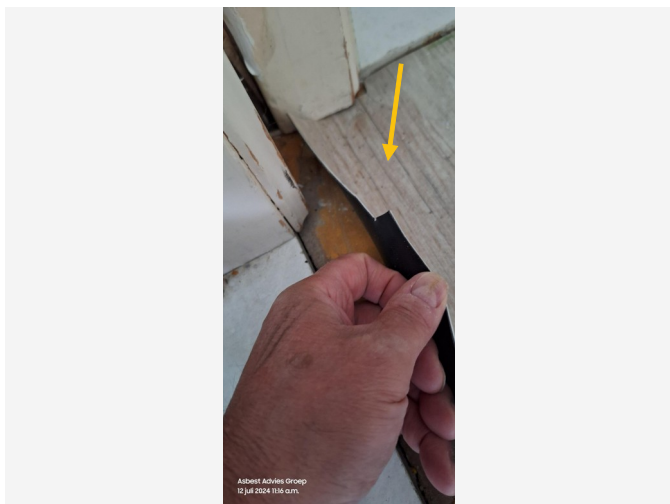
Vloerzeil in PVC materiaal. Is niet asbestverdacht.

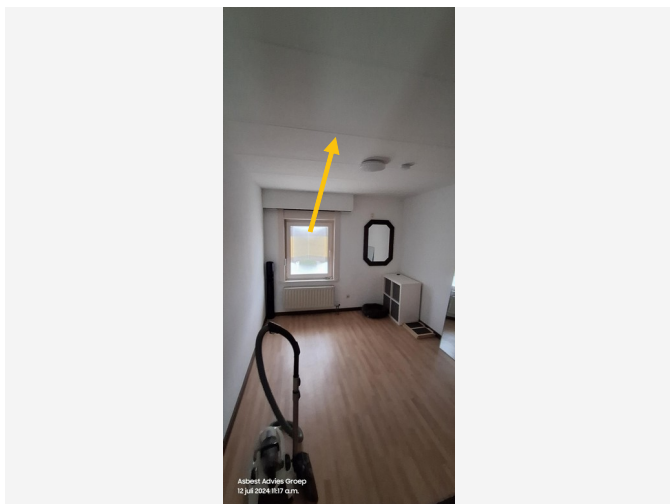
Gipsplaat bevat geen asbest. Er kan geen uitspraak gedaan worden over de onderliggende materialen. Zoals bijv. een oude bezetting . Bij renovatie of sloop is aanvullend onderzoek nodig.

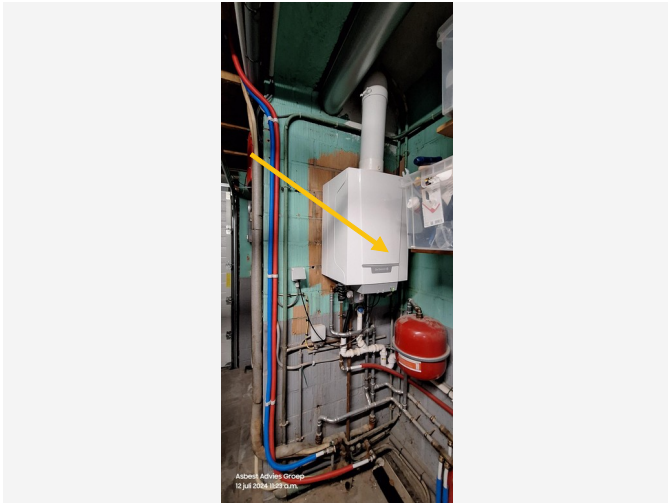
CV-Ketel is van een recent bouwjaar 2017, volgens de literatuur bevat deze geen asbest.

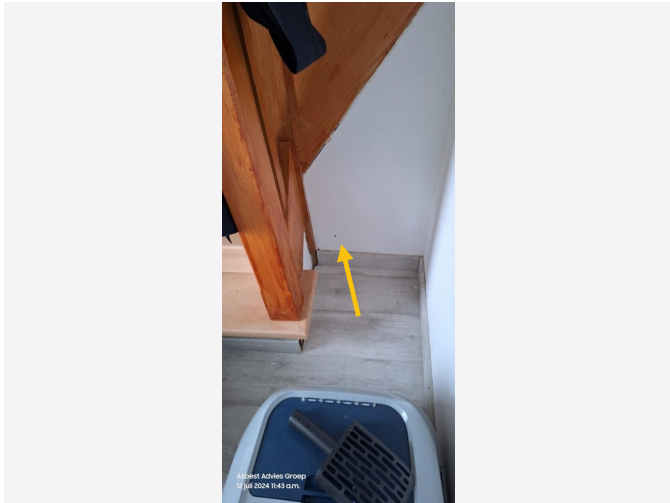
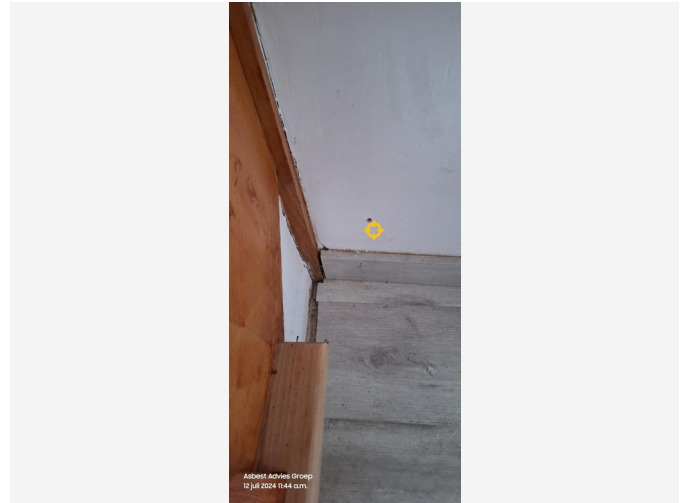
Geen asbest

#	Type	Referentie	Resultaat
11.1	Mengmonster	MN01	Geen asbest

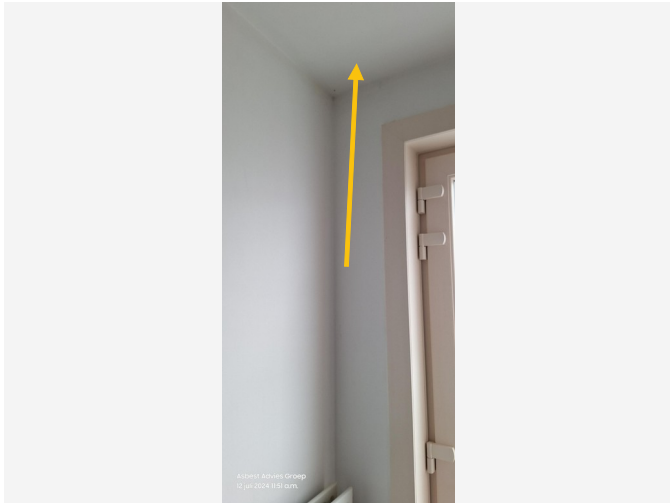
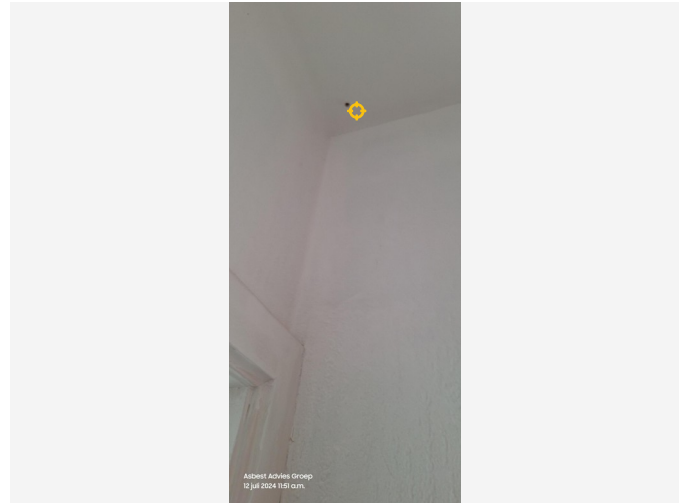
Fiche 12: Beploistering op de plafonds

Geen asbest

#	Type	Referentie	Resultaat
12.1	Mengmonster	MN02	Geen asbest
