Asbestinventarisatetest

Rector de Ramstraat 66, 2560 Nijlen

Attestnummer : 20241105-000484.000

Uitgegeven op : 05.11.2024

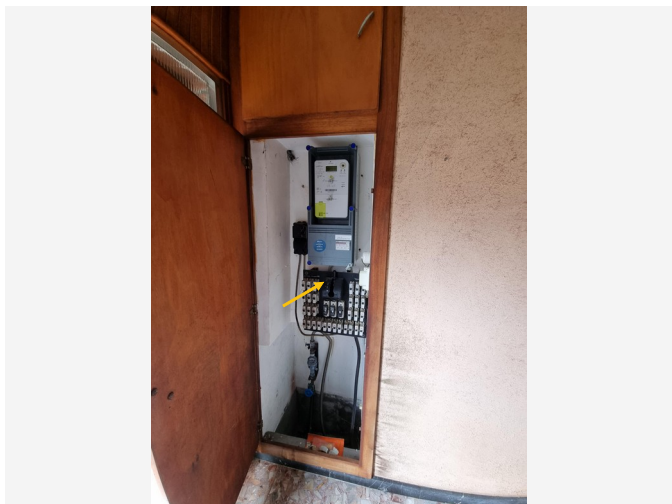
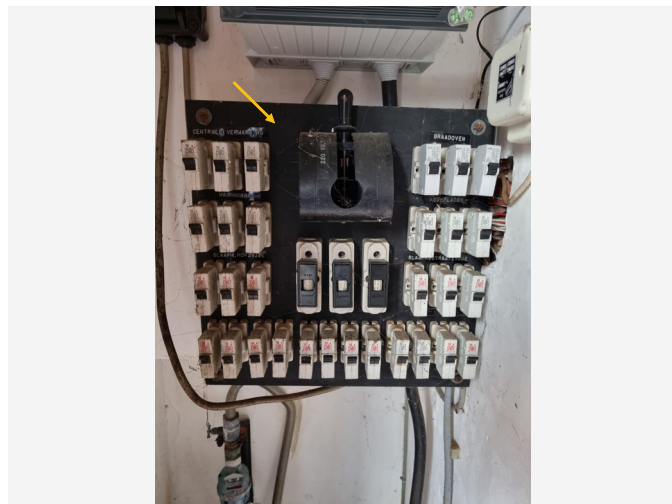
Eindbeoordeling materiaalrisico	Verhoogd materiaalrisico en/of verhoogde kans op vezelvrijgave
---------------------------------	--

Beschrijving	Massal plaat zekeringbord
Omgeving	Binnen
Primaire drager	Communicatie en elektrische infrastructuur en uitrusting
Asbestmateriaal	Plaat, paneel, tablet - Type Massal
Bindmiddel van asbestmateriaal	Cement
Gebondenheid op basis van bindmiddel	Hecht
Hoeveelheid (oppervlakte - dikte - aantal)	• 0,20 m ² - 1,00 cm - 1 stuk
Totaal volume	0,002 m ³
Eenvoudig bereikbaar	Ja
Bevestigingswijze	• Geschroefd
Identificatiemethode	Vaststelling zonder monstername
Destructieve handeling voor identificatie	Nee

Verwijderen

- Zorg voor een veilig beheer. Vermijd het beschadigen van het asbestmateriaal. Controleer de toestand jaarlijks op wijzigingen.
- Voer bijkomende staalname(s) uit.

- Eenvoudige handelingen: mag via doe-het-zelf of door werknemer(s) met opleidingsattest eenvoudige handelingen
Bij vernieuwing zekeringbord kan dit eenvoudig losgeschroefd worden (zonder te beschadigen of te breken) en dubbel verpakt afgevoerd worden. Doe dit niet wanneer de installatie onder spanning staat!

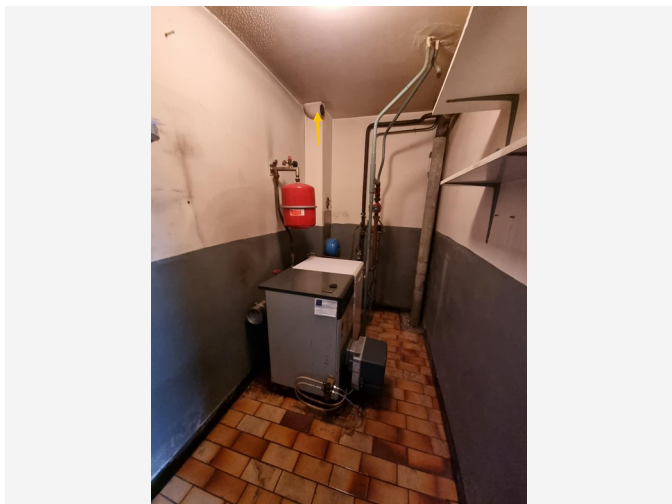
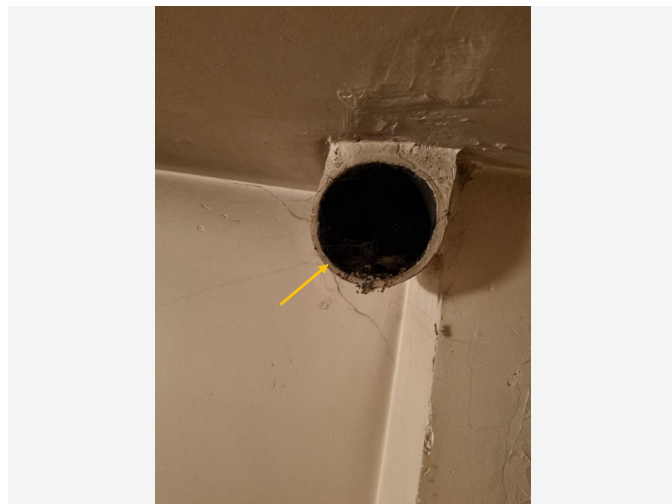
Eindbeoordeling materiaalrisico	Verhoogd materiaalrisico en/of verhoogde kans op vezelvrijgave
---------------------------------	--

Beschrijving	Doorvoer cementbuis
Omgeving	Binnen
Primaire drager	Binnenwand
Asbestmateriaal	Buis, koker, leiding, pijp, doorvoer
Bindmiddel van asbestmateriaal	Cement
Gebondenheid op basis van bindmiddel	Hecht
Hoeveelheid (lengte - omtrek - dikte - aantal)	<ul style="list-style-type: none">• 20,00 m - 25,00 cm - 1,00 cm - 1 stuk
Totaal volume	0,05 m ³
Eenvoudig bereikbaar	Ja
Bevestigingswijze	<ul style="list-style-type: none">• Verlijmd, ingegoten, versmeerd
Identificatiemethode	Vaststelling zonder monstername
Destructieve handeling voor identificatie	Nee
Opmerking	Het is niet zichtbaar tot waar de betreffende buis verder doorloopt. Bij afbraak dient dit verder onderzocht te worden. Mogelijk loopt deze door tot in het rookgaskanaal/schouw

Verwijderen

- Zorg voor een veilig beheer. Vermijd het beschadigen van het asbestmateriaal. Controleer de toestand jaarlijks op wijzigingen.
- Voer bijkomende staalname(s) uit.

- Eenvoudige handelingen: mag via doe-het-zelf of door werknemer(s) met opleidingsattest eenvoudige handelingen
Door de moeilijke inkapseling en mogelijks grotere lengte best laten uitvoeren door een erkend aannemer met opleidingsattest.

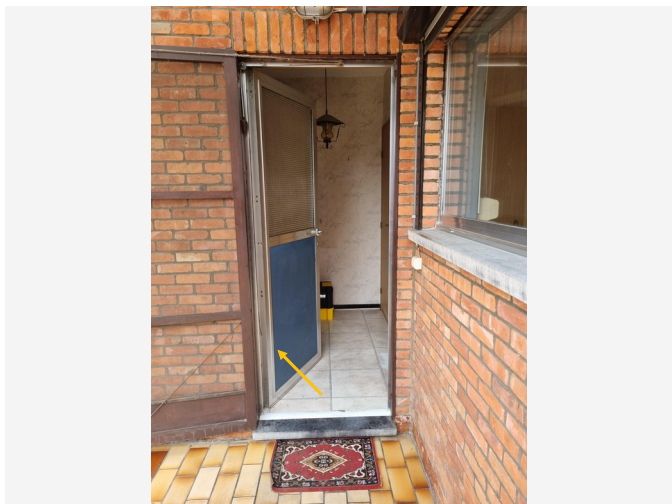
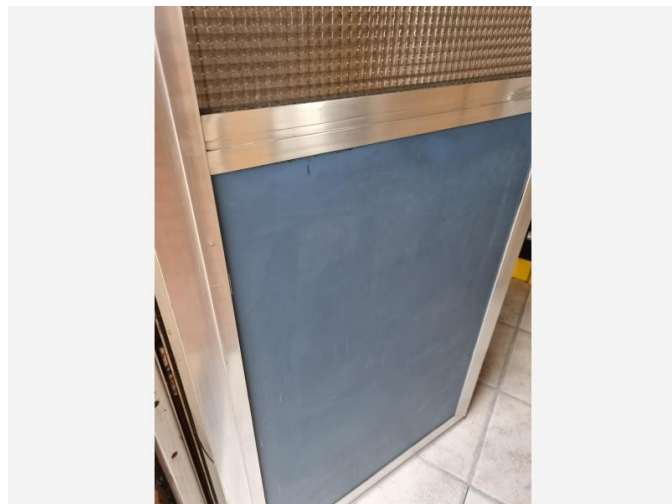
Eindbeoordeling materiaalrisico	Verhoogd materiaalrisico en/of verhoogde kans op vezelvrijgave
---------------------------------	--

Beschrijving	Glassal paneel deur
Omgeving	Grenst aan binnen- en buitenlucht
Primaire drager	Wandopening verticaal (raam, deur, ...)
Asbestmateriaal	Plaat, paneel, tablet - Geëmailleerd, type Glasal
Bindmiddel van asbestmateriaal	Cement
Gebondenheid op basis van bindmiddel	Hecht
Hoeveelheid (oppervlakte - dikte - aantal)	• 0,40 m ² - 0,50 cm - 1 stuk
Totaal volume	0,002 m ³
Eenvoudig bereikbaar	Ja
Bevestigingswijze	• Geklemd
Identificatiemethode	Vaststelling zonder monsternamen
Destructieve handeling voor identificatie	Nee

[Verwijderen](#)

- Zorg voor een veilig beheer. Vermijd het beschadigen van het asbestmateriaal. Controleer de toestand jaarlijks op wijzigingen.
- Voer bijkomende staalname(s) uit.

- Eenvoudige handelingen: mag via doe-het-zelf of door werknemer(s) met opleidingsattest eenvoudige handelingen meestal kunnen de glaslatten worden verwijderd en kan het glassal netjes worden weggenomen, daarna dubbel verpakt afvoeren.

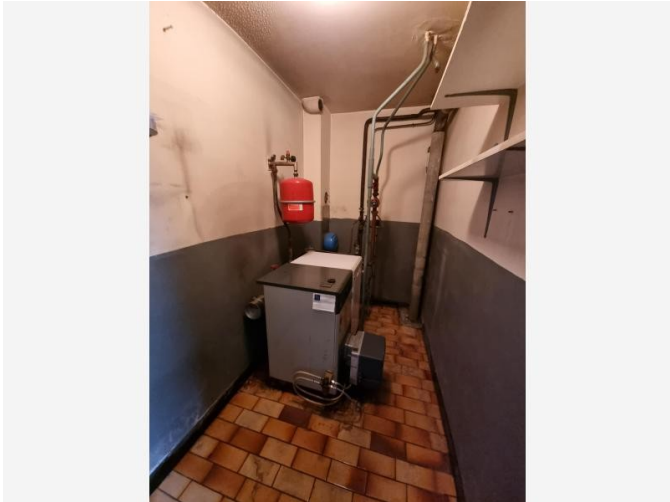
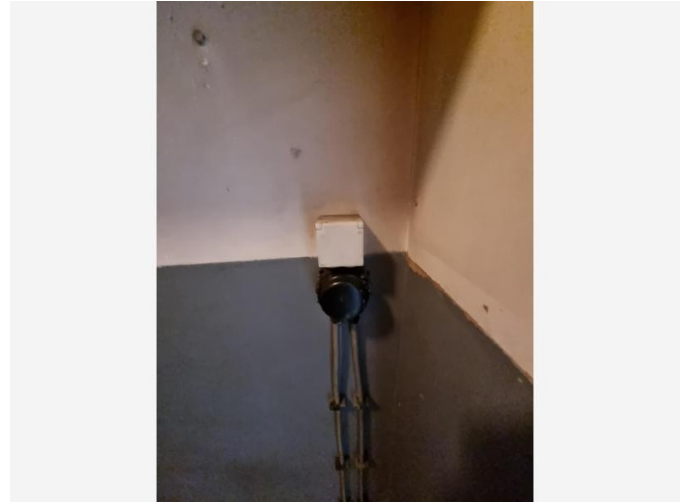
Fiche 4: Bakelieten stopcontacten/schakelaars/lampfittingen

Eindbeoordeling materiaalisico	Laag materiaalisico en/of verlaagde kans op vezelvrijgave
--------------------------------	---

Beschrijving	Bakelieten stopcontacten/schakelaars/lampfittingen
Omgeving	Binnen
Primaire drager	Communicatie en elektrische infrastructuur en uitrusting
Asbestmateriaal	Plaat, paneel, tablet - Type Bakeliet
Bindmiddel van asbestmateriaal	Kunststof of -hars
Gebondenheid op basis van bindmiddel	Hecht
Hoeveelheid (oppervlakte - dikte - aantal)	• 1,00 m ² - 1,00 cm - 1 stuk
Totaal volume	0,01 m ³
Eenvoudig bereikbaar	Ja
Bevestigingswijze	• Geschroefd
Identificatiemethode	Vaststelling zonder monsternamen
Destructieve handeling voor identificatie	Nee
Opmerking	Bakeliet is een thermohardende kunststof die bekendstaat om zijn duurzaamheid, hittebestendigheid en elektrische isolerende eigenschappen. Bakeliet werd veel gebruikt voor het maken van producten zoals telefoonbehuizingen, huishoudelijke artikelen, schakelaars, stopcontacten, zekeringkasten en elektrische componenten

Zorgvuldig beheren

- Zorg voor een veilig beheer. Vermijd het beschadigen van het asbestmateriaal. Controleer de toestand jaarlijks op wijzigingen.
- Voer bijkomende staalname(s) uit.

- Eenvoudige handelingen: mag via doe-het-zelf of door werknemer(s) met opleidingsattest eenvoudige handelingen
Bakelieten stopcontacten en schakelaars kunnen eenvoudig losgeschroefd en verwijderd worden. Doe dit niet met materialen die nog onder spanning staan. Gebruik persoonlijke beschermingsmaterialen en voer het materiaal dubbel verpakt af.

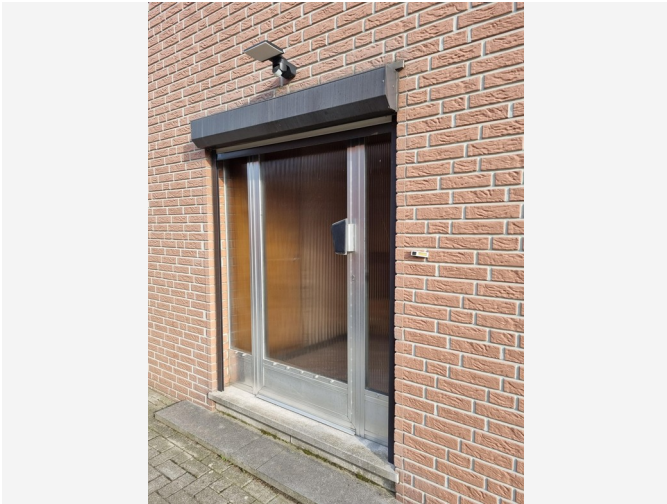
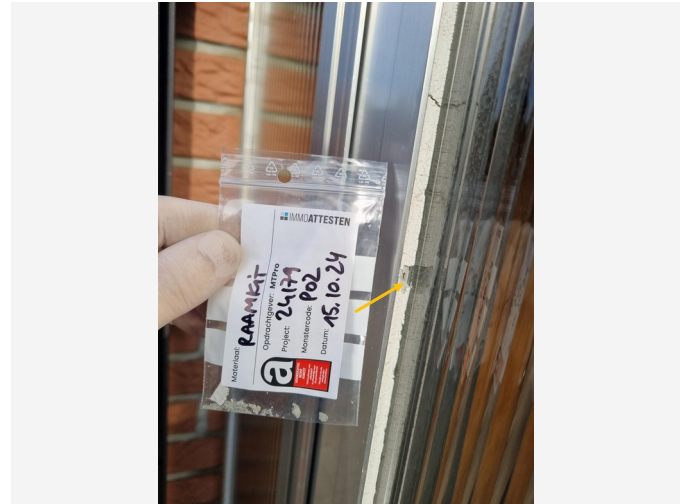
Eindbeoordeling materiaalrisico	Laag materiaalrisico en/of verlaagde kans op vezelvrijgave
---------------------------------	--

Gebondenheid	Categorie 1: hechtgebonden in oorsprong
Asbestsoort (vezeltype)	Alleen chrysotiel
Asbestconcentratie	Laag (< 50%)
Afschermingsgraad van het gehele materiaal	Geheel of deels vrij aan de buitenlucht
Toestand van het materiaal	Licht beschadigd, licht verweerd. Intact calciumsilicaatmateriaal of categorie III 'gebondenheid'

#	Type	Referentie	Resultaat
5.1	Puntmonster	P02	Chrysotiel

Beschrijving	Asbesthoudende raamkit
Omgeving	Buiten
Primaire drager	Wandopening verticaal (raam, deur, ...)
Asbestmateriaal	In-situ afwerkingslagen - Pasta, stopverf, voegsel, stopsel, vulsel, mastiek, katten, ...
Bindmiddel van asbestmateriaal	Kitten, mastiek, pasta
Gebondenheid op basis van bindmiddel	Hecht
Hoeveelheid (gewicht - aantal)	<ul style="list-style-type: none">• 5,00 kg - 1 stuk
Totaal gewicht	5,00 kg
Eenvoudig bereikbaar	Ja
Bevestigingswijze	<ul style="list-style-type: none">• Verlijmd, ingegoten, versmeerd
Identificatiemethode	Vaststelling met monstername
Destructieve handeling voor identificatie	Nee
Opmerking	<p>Afmetingen/gewichten zijn een beredeneerde schatting , er worden geen rechten aan verleend.</p> <p>Het betreft hier de raamkit tussen het glas en profiel</p>

Zorgvuldig beheren

- Zorg voor een veilig beheer. Vermijd het beschadigen van het asbestmateriaal. Controleer de toestand jaarlijks op wijzigingen.

- Eenvoudige handelingen: mag via doe-het-zelf of door werknemer(s) met opleidingsattest eenvoudige handelingen
Ramen/deuren in het geheel verwijderen zonder de asbesthoudende kit te manipuleren
- Eenvoudige handelingen: enkel door erkend asbestverwijderaar
Scheiden van de raamkit van het glas

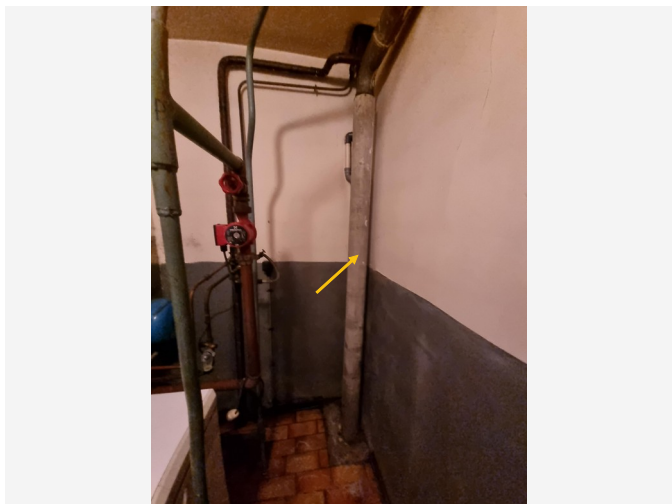
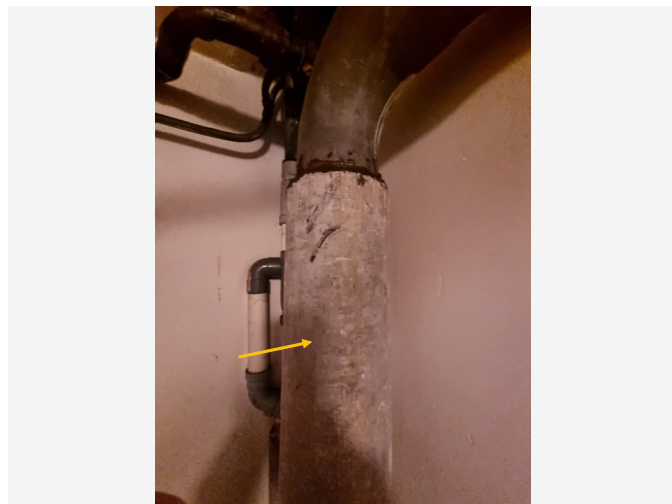
Eindbeoordeling materiaalrisico	Laag materiaalrisico en/of verlaagde kans op vezelvrijgave
---------------------------------	--

Beschrijving	Asbestcement afvoerbuīs
Omgeving	Buiten
Primaire drager	Sanitaire infrastructuur en uitrusting (toe- en afvoer)
Asbestmateriaal	Buis, koker, leiding, pijp, doorvoer
Bindmiddel van asbestmateriaal	Cement
Gebondenheid op basis van bindmiddel	Hecht
Hoeveelheid (lengte - omtrek - dikte - aantal)	<ul style="list-style-type: none"> • 2,00 m - 25,00 cm - 1,00 cm - 1 stuk
Totaal volume	0,005 m ³
Eenvoudig bereikbaar	Ja
Bevestigingswijze	<ul style="list-style-type: none"> • Geklemd • Verlijmd, ingegoten, versmeerd
Identificatiemethode	Vaststelling zonder monstername
Destructieve handeling voor identificatie	Nee
Opmerking	<p>Afmetingen en gewichten zijn een beredeneerde schatting , er worden geen rechten verleend aan deze oppervlaktes.</p> <p>Mogelijk loopt dze buīs ondergronds nog verder door (is niet zichtbaar of vaststelbaar)</p>

Zorgvuldig beheren

- Zorg voor een veilig beheer. Vermijd het beschadigen van het asbestmateriaal. Controleer de toestand jaarlijks op wijzigingen.
- Voer bijkomende staalname(s) uit.

- Eenvoudige handelingen: mag via doe-het-zelf of door werknemer(s) met opleidingsattest eenvoudige handelingen
Kan verwijderd worden via de methode eenvoudige handeling mits dit gebeurt door het materiaal niet te beschadigen of te breken. Ook het gebruik van persoonlijke beschermingsmaterialen en het dubbel verpakt afvoeren is hier van toepassing.
- Eenvoudige handelingen: enkel door erkend asbestverwijderaar
Door de lastige bevestiging (ingemetst) is dit een lastige toepassing om zelf te verwijderen

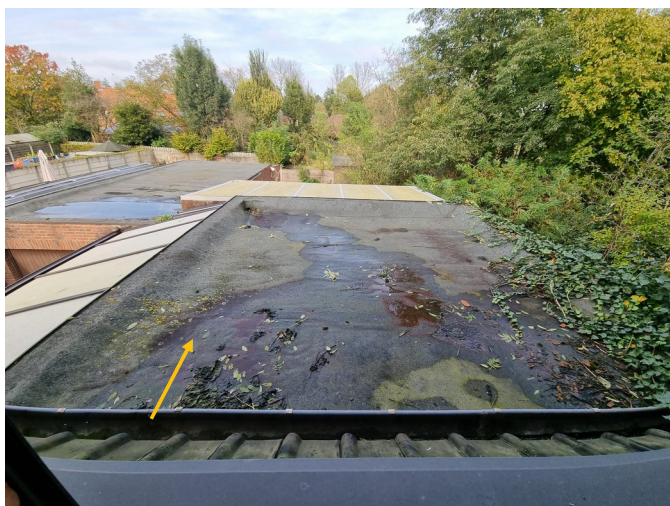
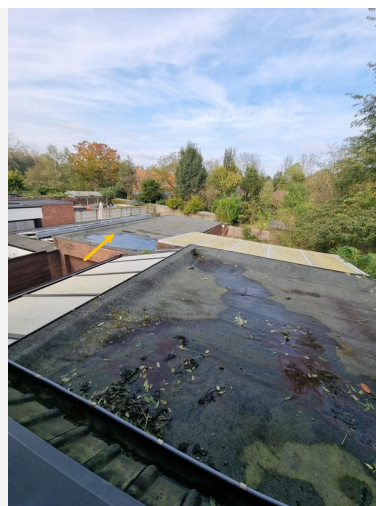
Eindbeoordeling materiaalrisico	Laag materiaalrisico en/of verlaagde kans op vezelvrijgave
---------------------------------	--

Beschrijving	Roofing plat dak
Omgeving	Buiten
Primaire drager	Plat dak
Asbestmateriaal	Dak- en gevelbekleding - Roofing
Bindmiddel van asbestmateriaal	Bitumen (roofing, teer, asfalt)
Gebondenheid op basis van bindmiddel	Hecht
Hoeveelheid (oppervlakte - aantal)	<ul style="list-style-type: none">• 20,00 m² - 1 stuk
Totale oppervlakte	20,00 m ²
Eenvoudig bereikbaar	Ja
Bevestigingswijze	<ul style="list-style-type: none">• Verlijmd, ingegoten, versmeerd
Identificatiemethode	Vaststelling zonder monstername Motivatie: Groot risico op structurele gevolgschade (lekschade, werking installatie,...)
Destructieve handeling voor identificatie	Nee
Opmerking	Wegens reël gevaar voor het veroorzaken van lekkage werden de platte daken voorzien van roofing niet bemonsterd. Bij vernieuwing/renovatie moet dit verder onderzocht worden.

Zorgvuldig beheren

- Zorg voor een veilig beheer. Vermijd het beschadigen van het asbestmateriaal. Controleer de toestand jaarlijks op wijzigingen.
- Voer bijkomende staalname(s) uit.

- Eenvoudige handelingen: enkel door erkend asbestverwijderaar
Door de hoeveelheid en de verlijming laten uitvoeren (bij verwijdering) door een erkend aannemer met opleidingsattest

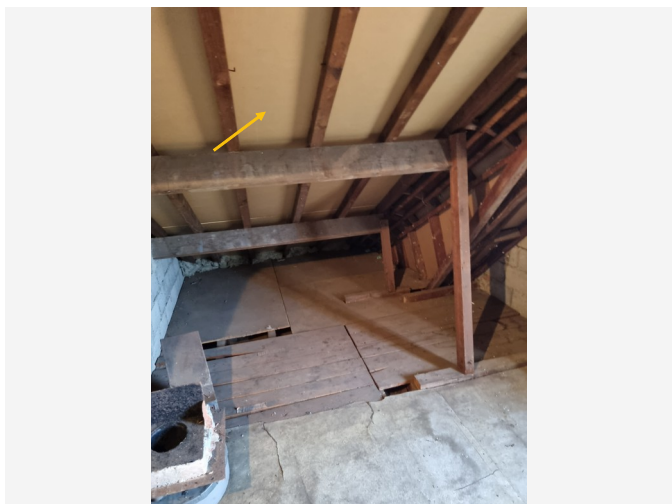
Via de zolder kan men vaststellen dat het volledige schuine dak werd gelsoleerd en afgekit met pur schuim. Er kan geen uitspraak gedaan worden over de aanwezigheid van een onderdak tussen de pannen en de isolatielaag.

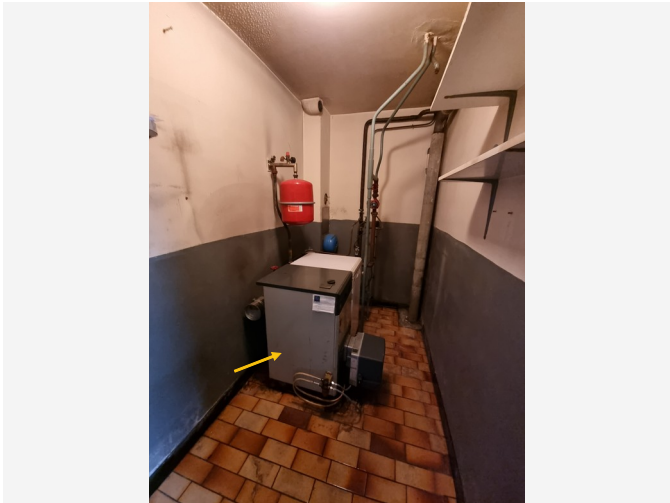
Oudere types stookolieketels kunnen intern asbesthoudende materialen bevatten. Bij vernieuwing/verwijdering dient hiermee rekening gehouden te worden.

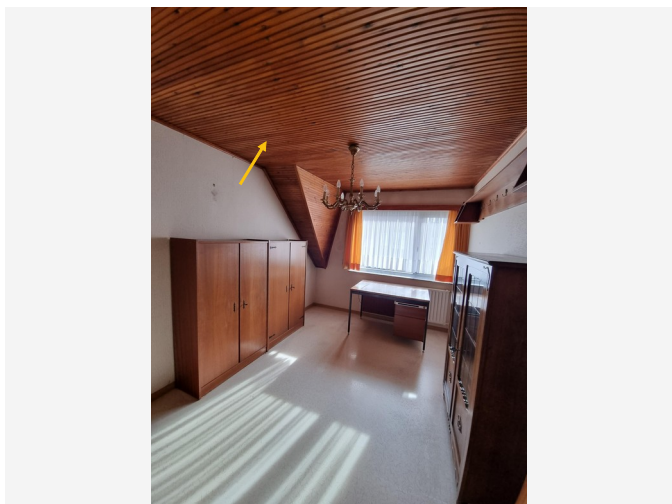
PVC/HOUT bevat nooit asbest. deskundige kan geen uitspraak doen over onderliggende materialen

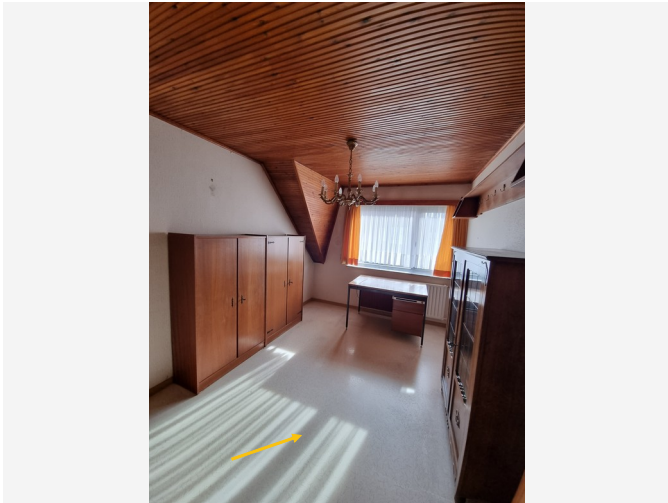
Niet asbesthoudende novilon vloerbekleding in de woonkamer, slaapkamers 1/2/3 en de badkamer. Vanwege de bevestiging kan er geen uitspraak gedaan worden over eventuele onderliggende materialen/lagen.

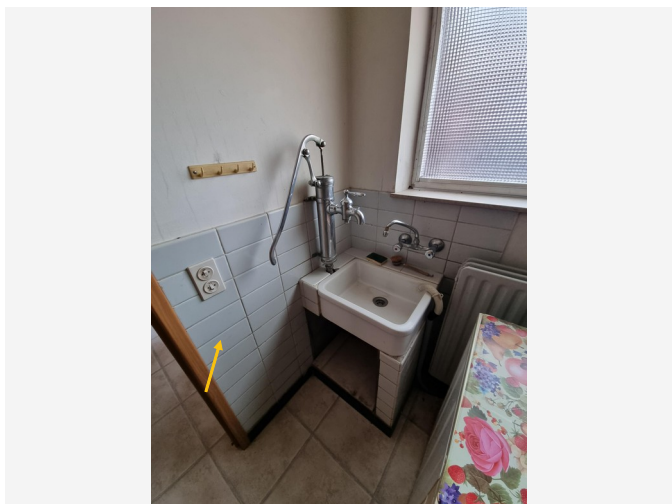
In het inspectieprotocol is een monstername van tegelijm verplicht om dit te identificeren als niet-asbesthoudend. Er waren geen facturen ter beschikking die bevestigen dat de tegels na 2001 waren geplaatst. Er waren geen bestaande beschadigingen aan de wandtegels om de lijm voldoende te kunnen inspecteren. Om dit af te toetsen is het aangewezen om bij eventuele renovatiewerken aan de tegels verder onderzoek/staalname te laten uitvoeren ter controle.

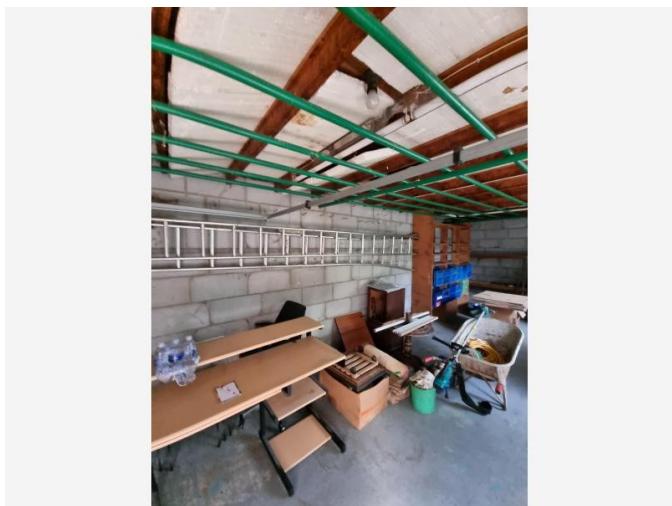
In en rondom de garage werden geen asbestverdachte/houdende zichtbare materialen vastgesteld

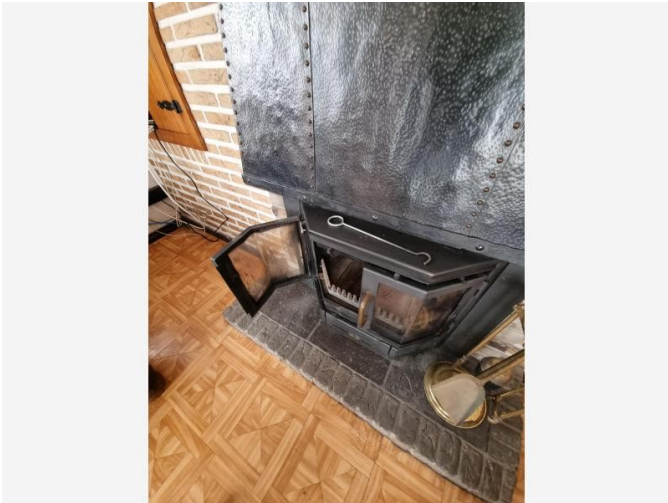
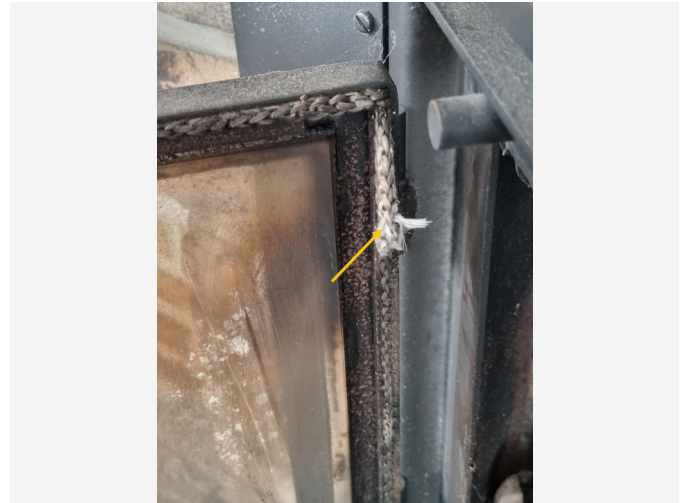
Geen asbest

Beschrijving	Koord kachel - geen asbest
Omgeving	Binnen
Primaire drager	Ruimteverwarming
Bindmiddel van materiaal	Weinig of geen bindmiddel (textiel, bevlokkings, ...)
Gebondenheid op basis van bindmiddel	Niet-hechtgebonden
Hoeveelheid (lengte - omtrek - aantal)	• 1,50 m - 1,00 cm - 1 stuk
Totale oppervlakte	0,015 m ²
Identificatiemethode	Vaststelling zonder monstername
Destructieve handeling voor identificatie	Nee
Opmerking	Synthetisch koord

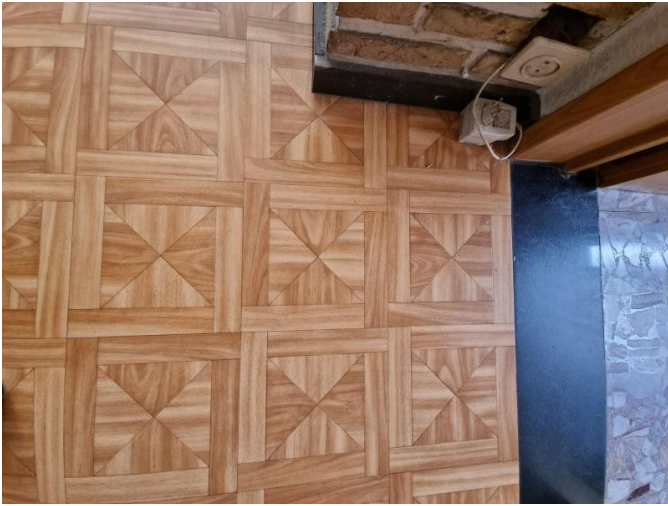
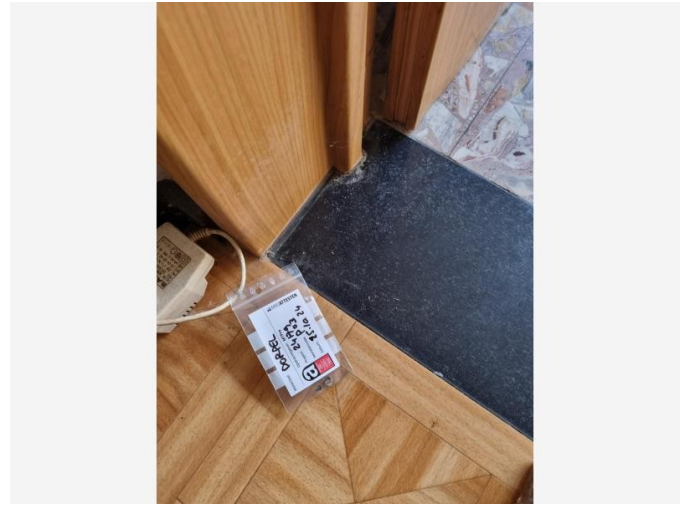
Fiche 15: Deurdorpels (natuursteen)

Geen asbest

#	Type	Referentie	Resultaat
15.1	Puntmonster	P03	Geen asbest

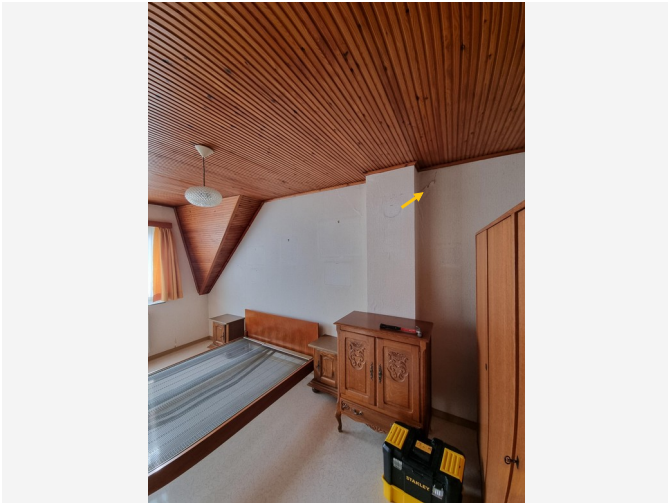
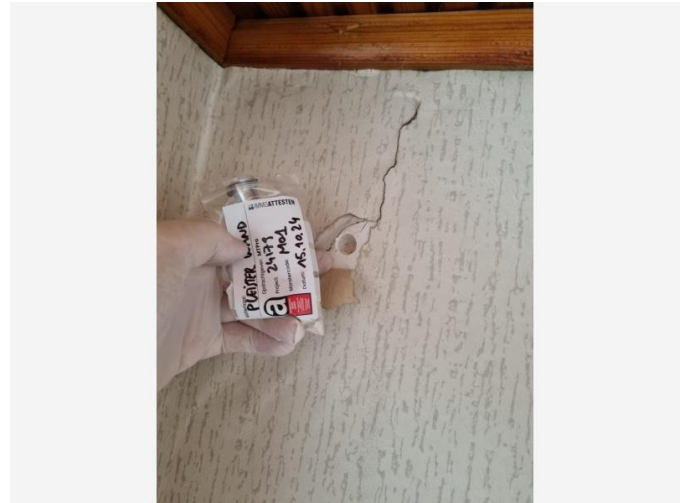
Fiche 16: Pleister wand

Geen asbest

#	Type	Referentie	Resultaat
16.1	Mengmonster	M01	Geen asbest

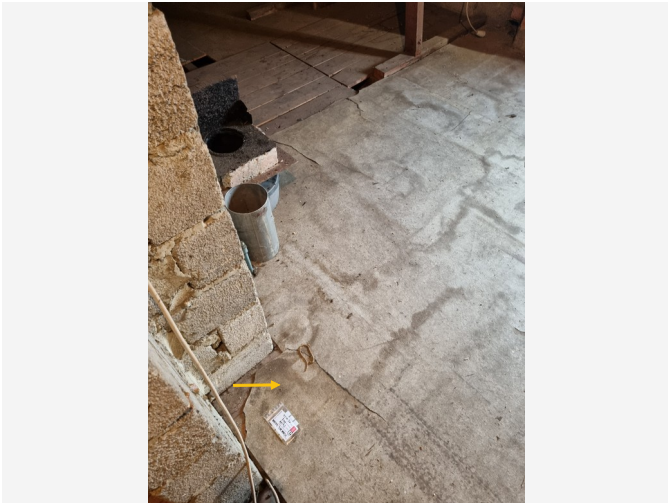
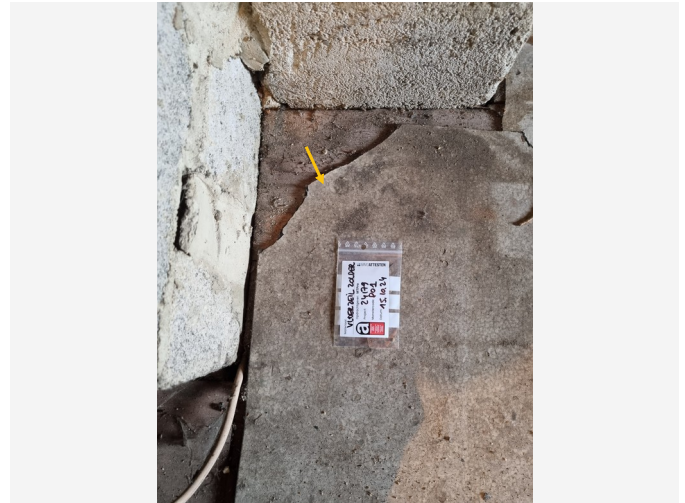
Geen asbest
