Asbestinventarisatetest

Bouwelsesteenweg 116, 2560 Nijlen

Attestnummer : 20250108-000389.000

Niet-asbestveilig

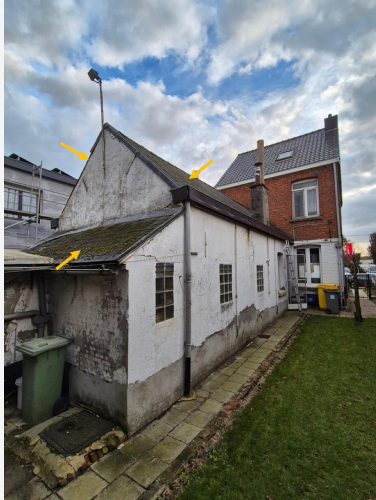
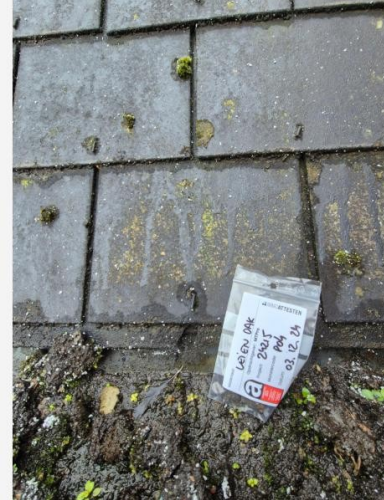
Fiche 1: Dak uit Asbestverdachte leien (met staalname)

Het asbestmateriaal valt onder de mijlpaal van 2034.

Eindbeoordeling materiaalrisico	Verhoogd materiaalrisico en/of verhoogde kans op vezelvrijgave
---------------------------------	--

Gebondenheid	Categorie 1: hechtgebonden in oorsprong
Asbestsoort (vezeltype)	Alleen chrysotiel
Asbestconcentratie	Laag (< 50%)
Afschermingsgraad van het gehele materiaal	Geheel of deels vrij aan de buitenlucht
Toestand van het materiaal	Matig beschadigd, matig verweerd

#	Type	Referentie	Resultaat
1.1	Puntmonster	P04	Chrysotiel

Verwijderen

- Zorg voor een veilig beheer. Vermijd het beschadigen van het asbestmateriaal. Controleer de toestand jaarlijks op wijzigingen.
- Hemelwater dat afspoelt van asbestcement daken of gevels kan asbestdeeltjes bevatten. Gebruik het enkel voor gesloten circuits (bv. spoelen toiletten). Reinig na het vervangen van het dak of de gevel de dakgoten en regenwaterput of -ton om asbesthoudend sediment of slib te verwijderen
- Voer bijkomende staalname(s) uit.

- Eenvoudige handelingen: mag via doe-het-zelf of door werknemer(s) met opleidingsattest eenvoudige handelingen
Raadpleeg de actuele wetgeving op de website van OVAM. Onder strikte voorwaarden is het eventueel toegestaan om deze toepassing zelf te verwijderen.
- Eenvoudige handelingen: enkel door erkend asbestverwijderaar
Gezien de staat van de leien, die redelijk verweerd zijn, en hoewel deze eventueel door eenvoudige

handelingen verwijderd kunnen worden, adviseer ik als deskundige om de verwijdering te laten uitvoeren door een erkende asbestverwijderaar. Dit garandeert de veiligheid van zowel de bewoners als de burens.

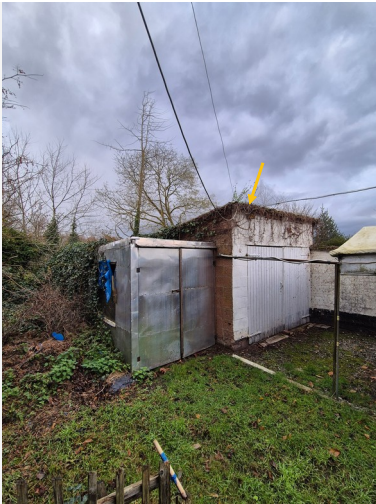
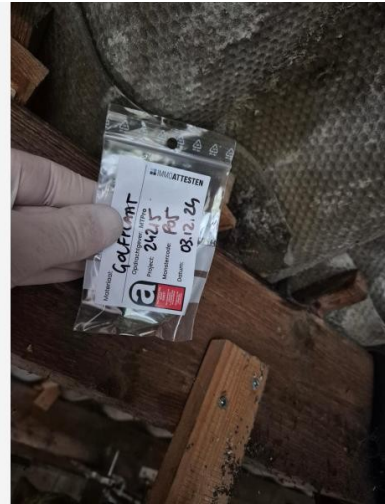
Het asbestmateriaal valt onder de mijlpaal van 2034.

Eindbeoordeling materiaalrisico	Verhoogd materiaalrisico en/of verhoogde kans op vezelvrijgave
---------------------------------	--

Gebondenheid	Categorie 1: hechtgebonden in oorsprong
Asbestsoort (vezeltype)	Crocidoliet aanwezig
Asbestconcentratie	Laag (< 50%)
Afschermingsgraad van het gehele materiaal	Geheel of deels vrij aan de buitenlucht
Toestand van het materiaal	Matig beschadigd, matig verweerd

#	Type	Referentie	Resultaat
2.1	Puntmonster	P05	Crocidoliet, Chrysotiel

Beschrijving	Asbestcement golfplaten - schuin dak
Omgeving	Grenst aan binnen- en buitenlucht
Primaire drager	Schuin dak
Asbestmateriaal	Dak- en gevelbekleding - Golfplaat
Bindmiddel van asbestmateriaal	Cement
Gebondenheid op basis van bindmiddel	Hecht
Hoeveelheid (oppervlakte - aantal)	<ul style="list-style-type: none">• 21,00 m² - 1 stuk
Totale oppervlakte	21,00 m ²
Eenvoudig bereikbaar	Ja
Bevestigingswijze	<ul style="list-style-type: none">• Geschroefd
Identificatiemethode	Vaststelling met monstername
Destructieve handeling voor identificatie	Nee
Opmerking	Deze oppervlakte is een beredeneerde schatting , er worden geen rechten verleend aan deze oppervlaktes.

Verwijderen

- Zorg voor een veilig beheer. Vermijd het beschadigen van het asbestmateriaal. Controleer de toestand jaarlijks op wijzigingen.
- Hemelwater dat afspoelt van asbestcement daken of gevels kan asbestdeeltjes bevatten. Gebruik het enkel voor gesloten circuits (bv. spoelen toiletten). Reinig na het vervangen van het dak of de gevel de dakgoten en regenwaterput of -ton om asbesthoudend sediment of slib te verwijderen

- Eenvoudige handelingen: mag via doe-het-zelf of door werknemer(s) met opleidingsattest eenvoudige handelingen
Verwijderen kan gebeuren door de golfplaten omzichtig los te schroeven (traagdraaiend) en de platen in zijn geheel af te nemen zonder deze te beschadigen, te breken of te verzagen. Neem de nodige voorzorgsmaatregelen door deze te bevochtigen en het dragen van persoonlijk beschermingsmateriaal. De platen dienen dubbelverpakt afgevoerd te worden.

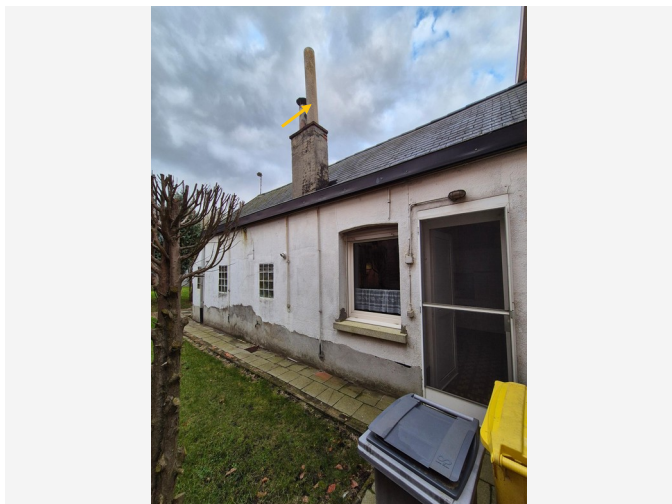
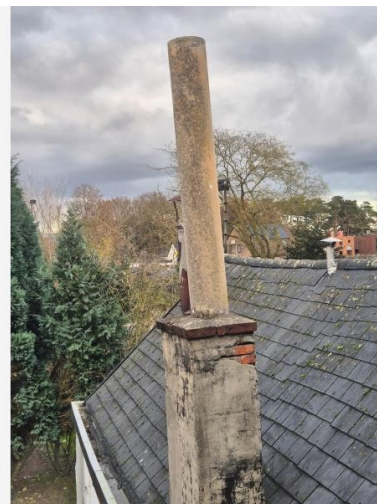
Het asbestmateriaal valt onder de mijlpaal van 2034.

Dit type buis bevat meestal asbest.

Eindbeoordeling materiaalrisico	Laag materiaalrisico en/of verlaagde kans op vezelvrijgave
---------------------------------	--

Beschrijving	Rookgaskanaal in asbest cement
Omgeving	Buiten
Primaire drager	HVAC infrastructuur en uitrusting
Asbestmateriaal	Rookgaskanaal
Bindmiddel van asbestmateriaal	Cement
Gebondenheid op basis van bindmiddel	Hecht
Hoeveelheid (lengte - omtrek - dikte - aantal)	<ul style="list-style-type: none">• 2,00 m - 15,00 cm - 1,50 cm - 6 stuks
Totaal volume	0,027 m ³
Eenvoudig bereikbaar	Ja
Bevestigingswijze	<ul style="list-style-type: none">• Geklemd• Verlijmd, ingegoten, versmeerd
Identificatiemethode	Vaststelling zonder monsternamen
Destructieve handeling voor identificatie	Nee
Opmerking	Deze oppervlakte werd niet gemeten, maar geschat op basis van een benadering voor alle aanwezige rookgaskanalen. Deze schatting mag niet worden gebruikt als maatstaf voor heffingen.

Verwijderen

- Zorg voor een veilig beheer. Vermijd het beschadigen van het asbestmateriaal. Controleer de toestand jaarlijks op wijzigingen.
- Voer bijkomende staalname(s) uit.

- Eenvoudige handelingen: enkel door erkend asbestverwijderaar
Er werd geen staal genomen van het materiaal, dit met kans op breuk - schade.

Vermoedelijk loopt de buis door in een kanaal in de gemetste schouw, dit vereist specifieke bijkomende maatregelen en voldoende expertise om deze buis correct te verwijderen zonder de buis stuk te maken. Bij het verwijderen kan stof voorkomen.

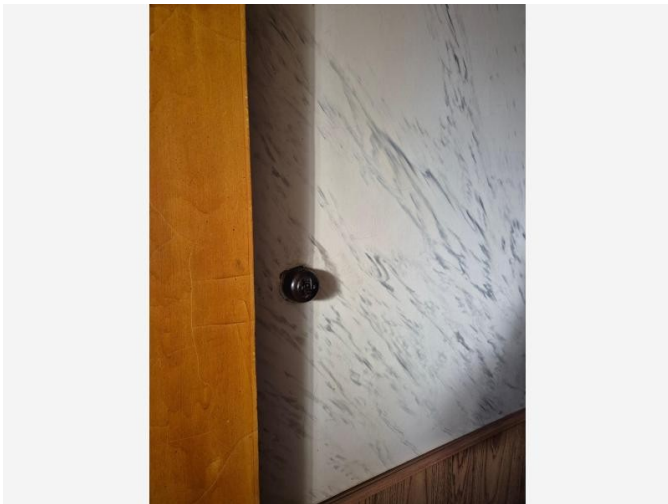
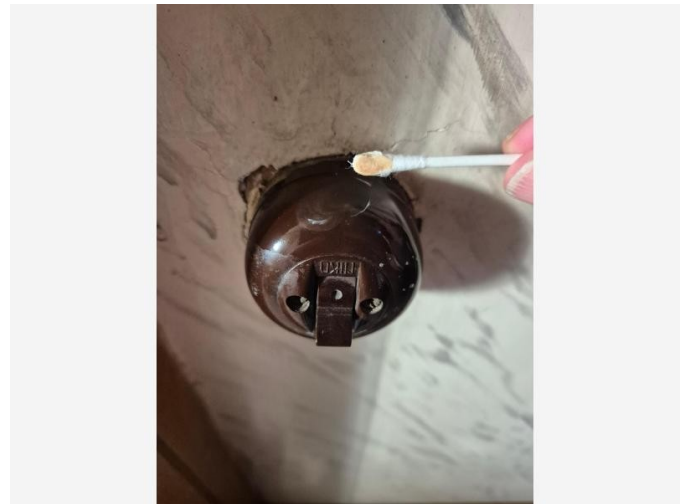
Het asbestmateriaal valt onder de mijlpaal van 2040.

Eindbeoordeling materiaalrisico	Laag materiaalrisico en/of verlaagde kans op vezelvrijgave
---------------------------------	--

Gebondenheid	Categorie 1: hechtgebonden in oorsprong
Asbestsoort (vezeltype)	Crocidoliet aanwezig
Asbestconcentratie	Laag (< 50%)
Afschermingsgraad van het gehele materiaal	Geheel of deels (ook) vrij aan de binnenlucht
Toestand van het materiaal	Onbeschadigd, niet verweerd

Beschrijving	Bakeliet stopcontact(en) hoeveelheden
Omgeving	Binnen
Primaire drager	Communicatie en elektrische infrastructuur en uitrusting
Asbestmateriaal	Plaat, paneel, tablet - Type Bakeliet
Bindmiddel van asbestmateriaal	Kunststof of -hars
Gebondenheid op basis van bindmiddel	Hecht
Hoeveelheid (oppervlakte - dikte - aantal)	<ul style="list-style-type: none"> • 0,40 m² - 0,30 cm - 1 stuk
Totaal volume	0,001 m ³
Eenvoudig bereikbaar	Ja
Bevestigingswijze	<ul style="list-style-type: none"> • Geschroefd
Identificatiemethode	Vaststelling zonder monsternamen
Destructieve handeling voor identificatie	Nee
Opmerking	Deze oppervlakte werd niet gemeten, maar geschat op basis van een benadering voor alle aanwezige stopcontacten. Deze schatting mag niet worden gebruikt als maatstaf voor heffingen. Bakeliet wordt door ons beschouwd als een asbestverdachte toepassing, aangezien het in veel gevallen asbesthoudend is. We hebben echter geen staalname uitgevoerd om economische redenen en om de functionaliteit van de stopcontacten niet in gevaar te brengen.

Zorgvuldig beheren

- Zorg voor een veilig beheer. Vermijd het beschadigen van het asbestmateriaal. Controleer de toestand jaarlijks op wijzigingen.
- Voer bijkomende staalname(s) uit.

- Eenvoudige handelingen: mag via doe-het-zelf of door werknemer(s) met opleidingsattest eenvoudige handelingen
Raadpleeg de actuele wetgeving op de website van OVAM. Onder strikte voorwaarden kan het eventueel toegestaan zijn om deze toepassing zelf te verwijderen. Bij twijfel wordt echter sterk aangeraden om een erkende asbestverwijderaar te raadplegen. Zorg er bovendien voor dat u zich goed informeert via de websites van OVAM en andere officiële bronnen over de vereiste persoonlijke beschermingsmaatregelen en de richtlijnen voor het veilig verwijderen van asbest.

Houd er rekening mee dat deze toepassingen vaak onder spanning staan. Het is daarom aan te raden om ook een elektricien te raadplegen, aangezien het werken aan of verwijderen van deze toepassingen specifieke technische kennis vereist.

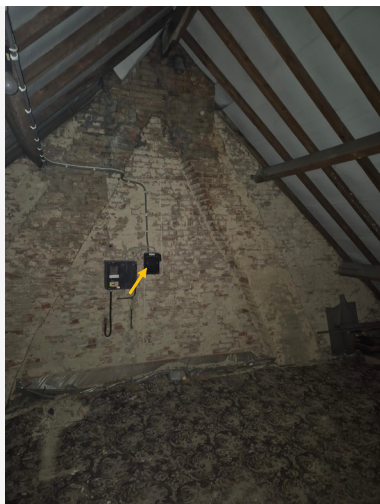
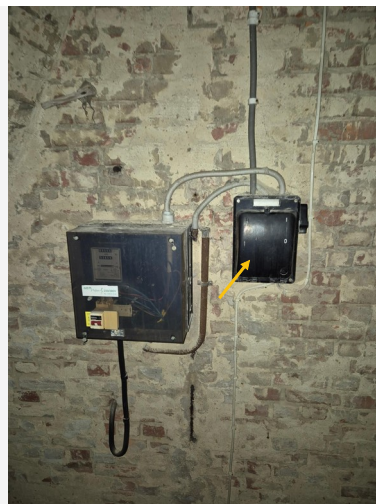
Het asbestmateriaal valt onder de mijlpaal van 2040.

Eindbeoordeling materiaalrisico	Laag materiaalrisico en/of verlaagde kans op vezelvrijgave
---------------------------------	--

Gebondenheid	Categorie 1: hechtgebonden in oorsprong
Asbestsoort (vezeltype)	Crocidoliet aanwezig
Asbestconcentratie	Laag (< 50%)
Afschermingsgraad van het gehele materiaal	Geheel of deels (ook) vrij aan de binnenlucht
Toestand van het materiaal	Onbeschadigd, niet verweerd

Beschrijving	Bakeliet zekeringskast
Omgeving	Binnen
Primaire drager	Communicatie en elektrische infrastructuur en uitrusting
Asbestmateriaal	Plaat, paneel, tablet - Type Bakeliet
Bindmiddel van asbestmateriaal	Kunststof of -hars
Gebondenheid op basis van bindmiddel	Hecht
Hoeveelheid (oppervlakte - dikte - aantal)	• 1,00 m ² - 0,50 cm - 1 stuk
Totaal volume	0,005 m ³
Eenvoudig bereikbaar	Ja
Bevestigingswijze	• Geschroefd
Identificatiemethode	Vaststelling zonder monsternamen
Destructieve handeling voor identificatie	Nee
Opmerking	Deze oppervlakte werd niet gemeten, maar geschat. Deze schatting mag niet worden gebruikt als maatstaf voor heffingen. Bakeliet wordt door ons beschouwd als een asbestverdachte toepassing, aangezien het in veel gevallen asbesthoudend is. We hebben echter geen staalname uitgevoerd om economische redenen en om de functionaliteit van de (hoofd)schakelaar niet in gevaar te brengen.

Zorgvuldig beheren

- Zorg voor een veilig beheer. Vermijd het beschadigen van het asbestmateriaal. Controleer de toestand jaarlijks op wijzigingen.

- Eenvoudige handelingen: mag via doe-het-zelf of door werknemer(s) met opleidingsattest eenvoudige handelingen
bakeliet kan altijd asbest bevatten. deze armaturen kan men best voorzichtig losschroeven en dubbel verpakt afvoeren

De meterkast behoort toe tot de nutsmaatschappij en deze dient te zorgen voor verwijdering bij vernieuwing .

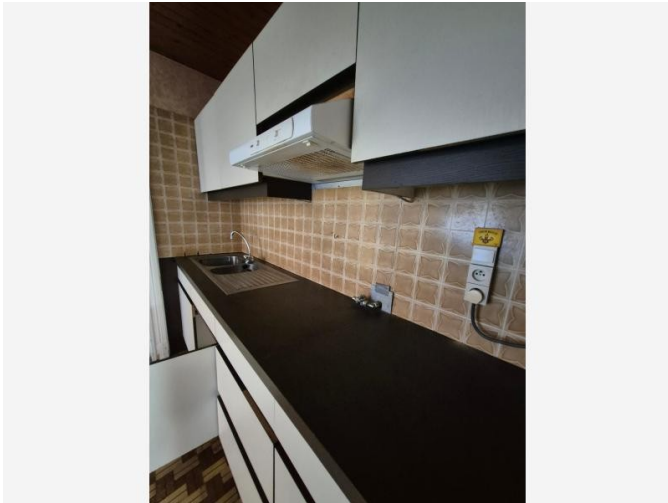
In het inspectieprotocol is een monsternamen van tegellijm verplicht om dit te identificeren als niet-asbesthoudend. Er waren geen facturen ter beschikking die bevestigen dat de tegels na 2001 waren geplaatst. Er waren geen bestaande beschadigingen aan de wandtegels om de lijm voldoende te kunnen inspecteren. Om dit af te toetsen is het aangewezen om bij eventuele renovatiewerken aan de tegels verder onderzoek/staalname te laten uitvoeren ter controle.

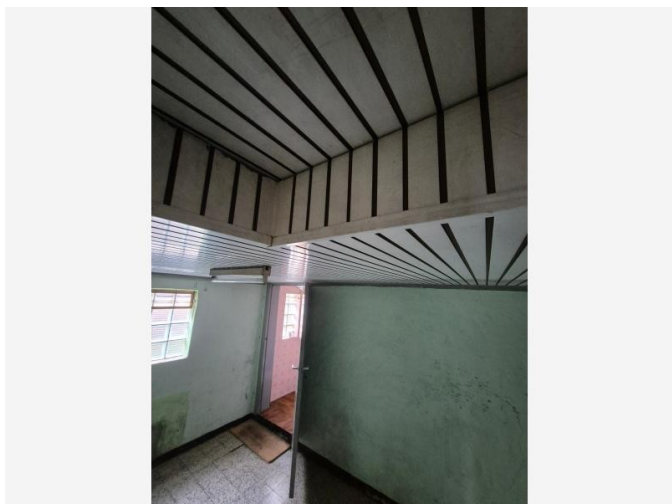
PVC/HOUT bevat nooit asbest. deskundige kan geen uitspraak doen over onderliggende materialen

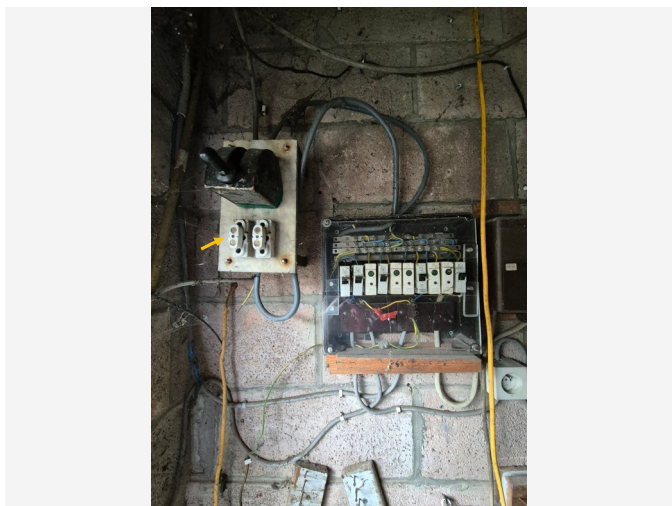
Om economische redenen werd geen staalname genomen. Om volledig uitsluitel te hebben dient nog een bijkomende staalname te gebeuren.

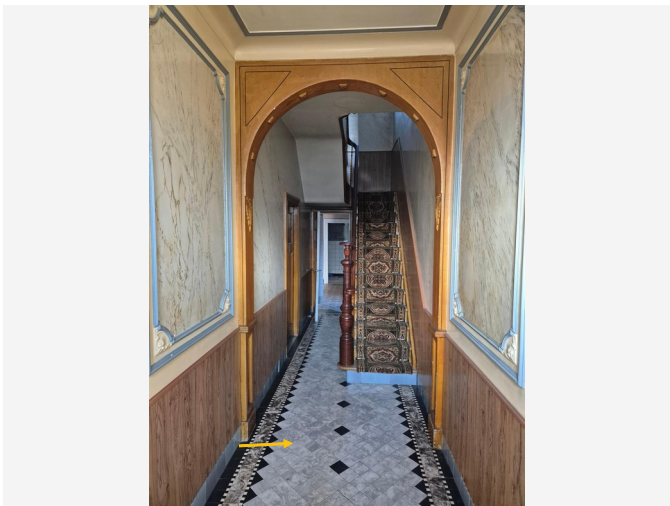
Tegelvloeren zijn in tact, deskundige kan geen uitspraak doen over de lijm (mogelijks asbesthoudend) onderliggend.

Wenst u uitsluitel? Dan is destructief onderzoek nodig of bewijs dat de tegels na 01.01.2001 geplaatst werden.

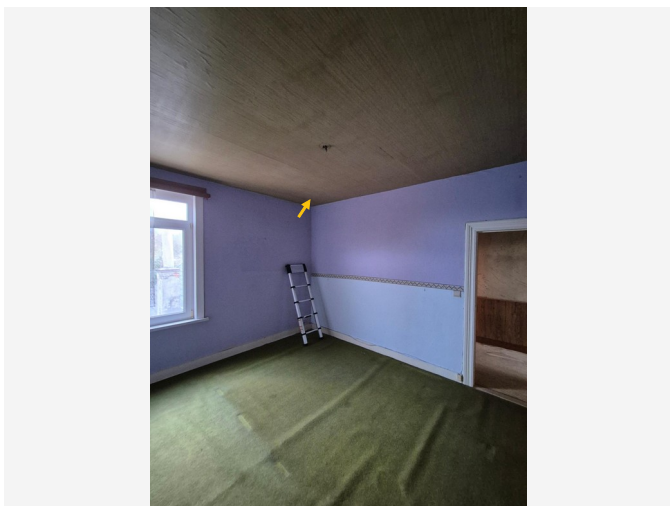
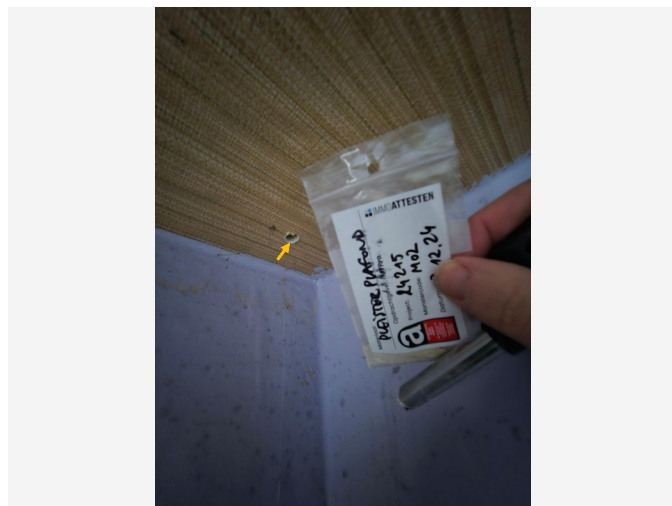
Fiche 10: Pleisterwerk plafonds

Geen asbest

#	Type	Referentie	Resultaat
10.1	Mengmonster	M02	Geen asbest

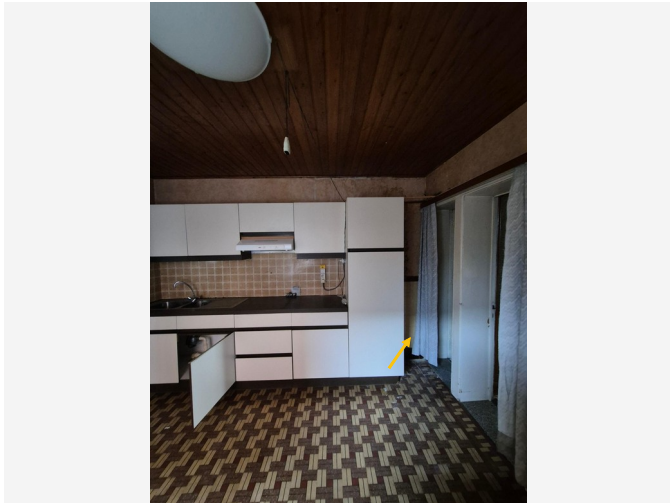
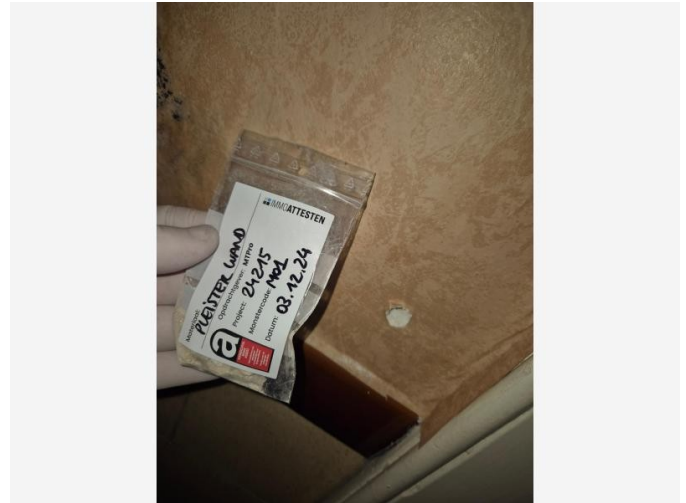
Geen asbest

#	Type	Referentie	Resultaat
11.1	Mengmonster	M01	Geen asbest

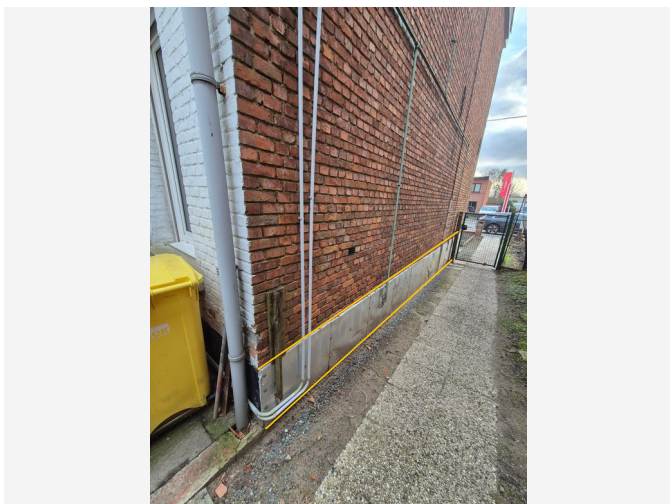
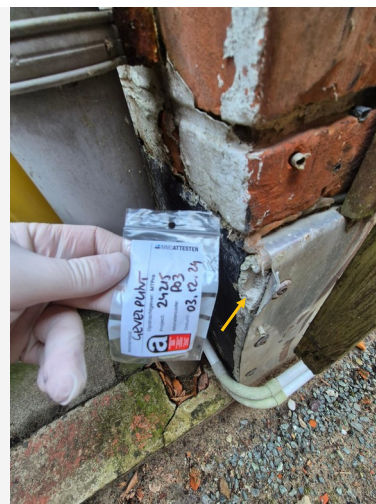
Fiche 12: Cement gevelplint

Geen asbest

#	Type	Referentie	Resultaat
12.1	Puntmonster	P03	Geen asbest

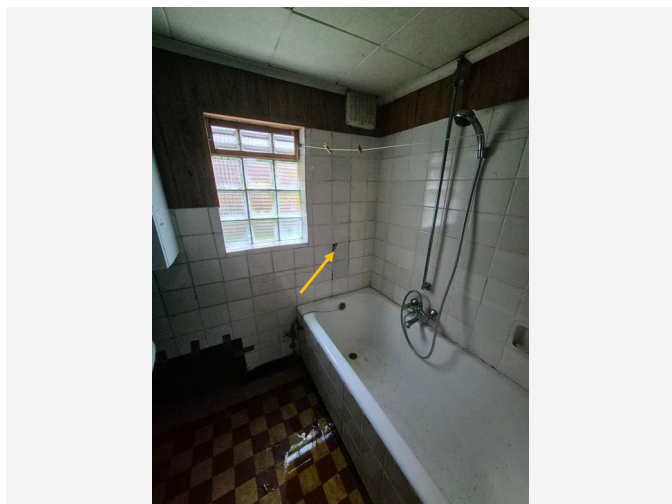
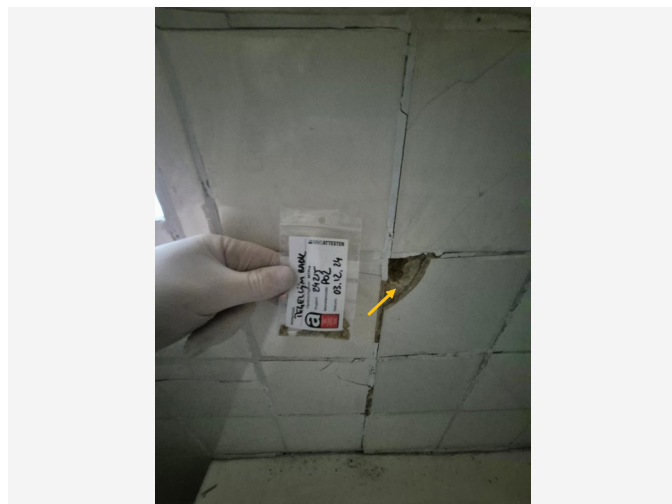
Fiche 13: Tegellijm badkamer

Geen asbest

#	Type	Referentie	Resultaat
13.1	Puntmonster	P02	Geen asbest

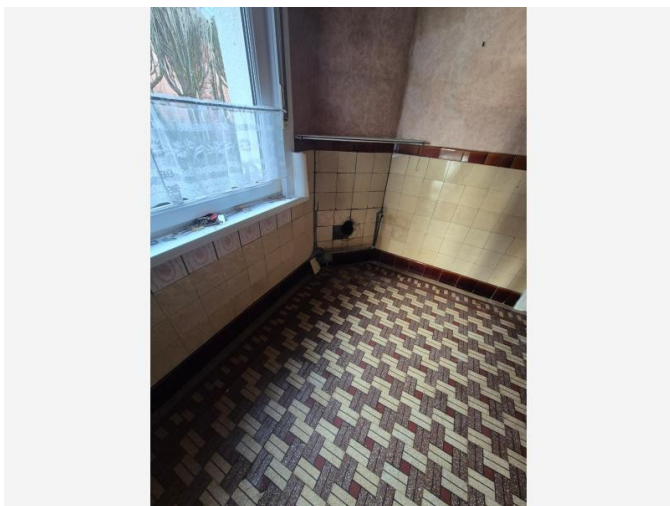
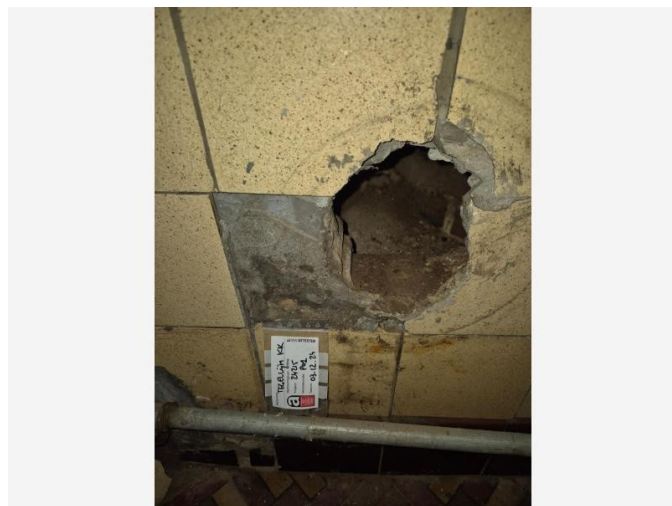
Geen asbest

#	Type	Referentie	Resultaat
14.1	Puntmonster	P01	Geen asbest
