# Asbestinventarisatetest

Weier 24, 2250 Olen

Attestnummer : 20241205-000509.000

Uitgegeven op : 05.12.2024

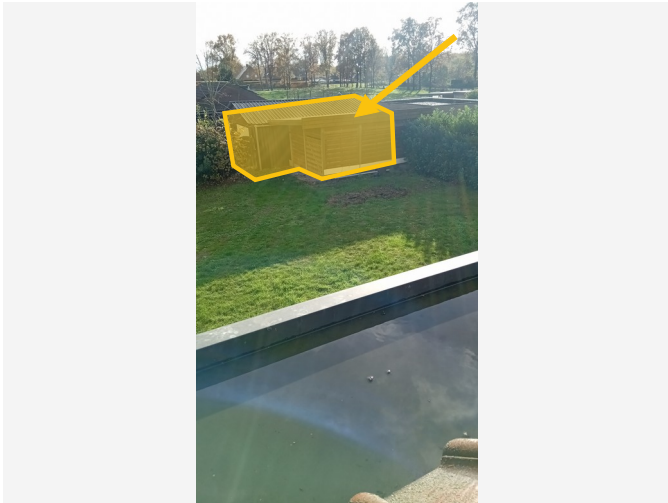
Situeringfoto

**Bouwjaar:** 2016

*Constructies gebouwd vanaf 2001 moeten niet onderzocht worden*

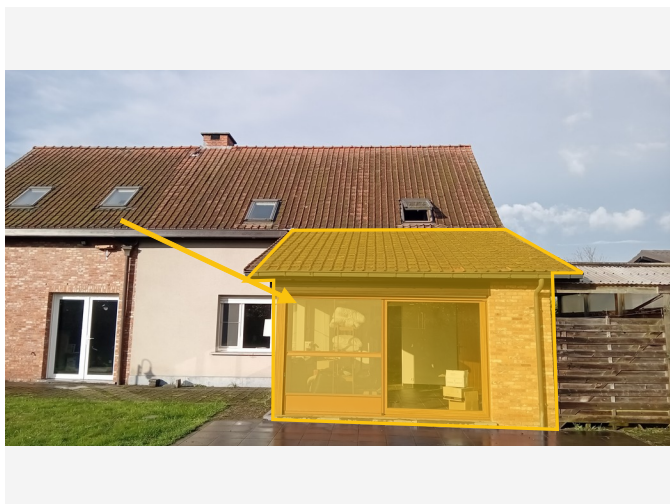
Situeringsfoto

**Bouwjaar:** 2007

*Constructies gebouwd vanaf 2001 moeten niet onderzocht worden*

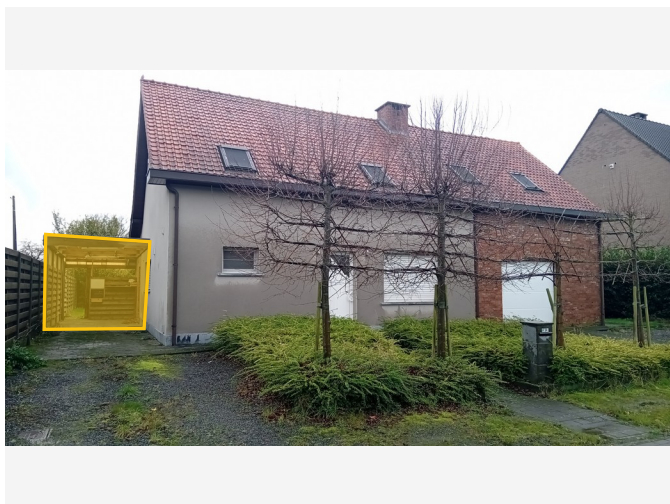
*Situeringfoto*

**Bouwjaar:** 2007

*Constructies gebouwd vanaf 2001 moeten niet onderzocht worden*

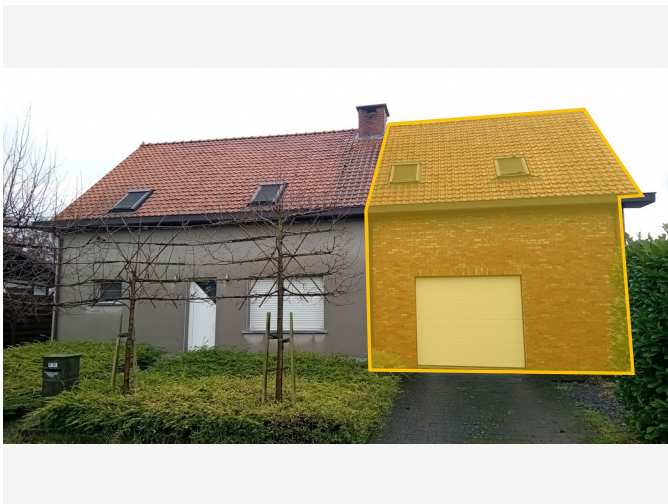
Situeringsfoto

**Bouwjaar:** 2007

*Constructies gebouwd vanaf 2001 moeten niet onderzocht worden*

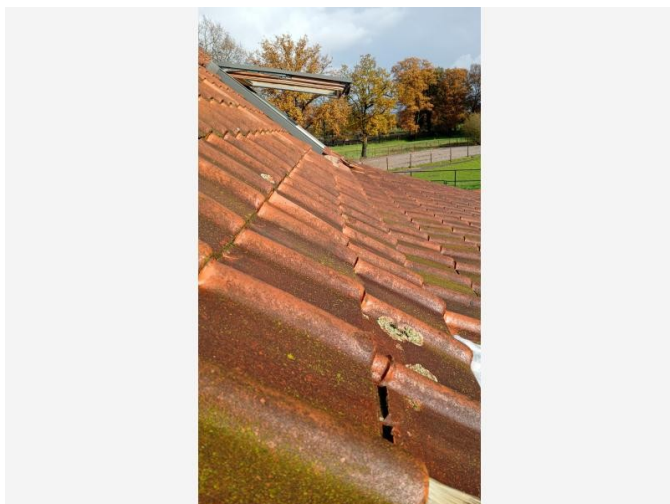
Vrije foto

Het dak is vernieuwd maar de opbouw van het dak of eventueel bewijsmateriaal hiervoor ontbreekt. Wanneer bij werken aan het dak, asbestverdachte materialen tevoorschijn komen dienen deze 1 ste onderzocht te worden door een erkend labo. Voor de werken verder mogen gaan.

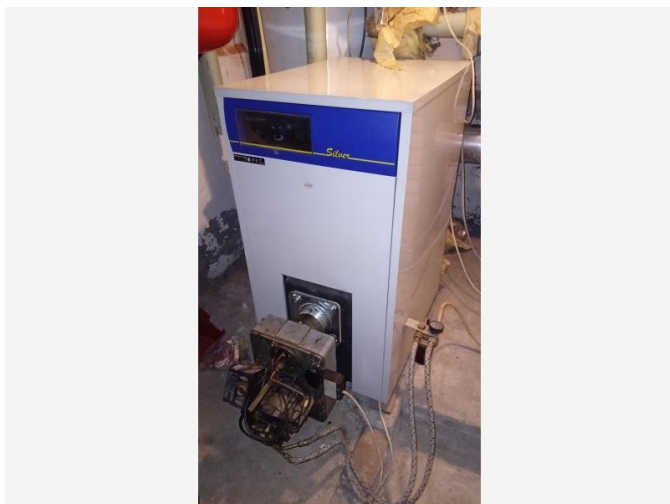
Vrije foto

De bestaande C.V. ketel is in 2001 vervangen.

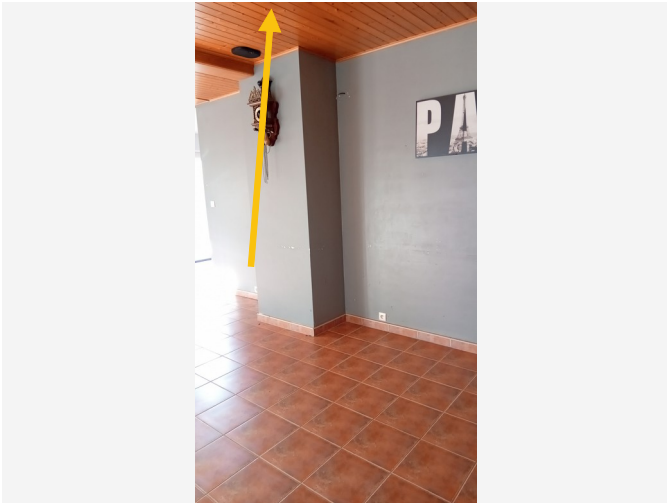
Vrije foto

Al de ruimtes in het oude gedeelte van de woning van voor 2000 beschikken over een vals plafond. Er konden geen stalen genomen worden van de eventuele bezetting die zich mogelijk onder deze valse plafonds bevindt.

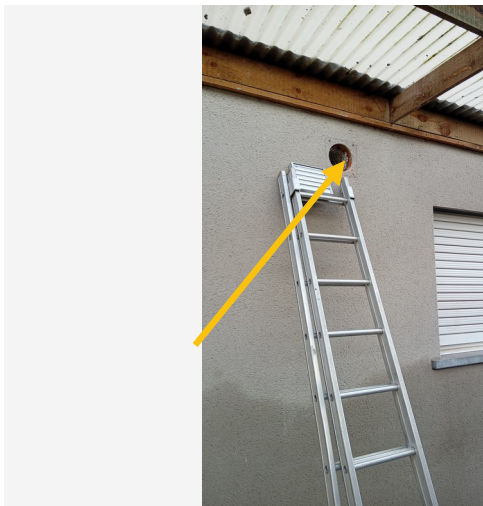
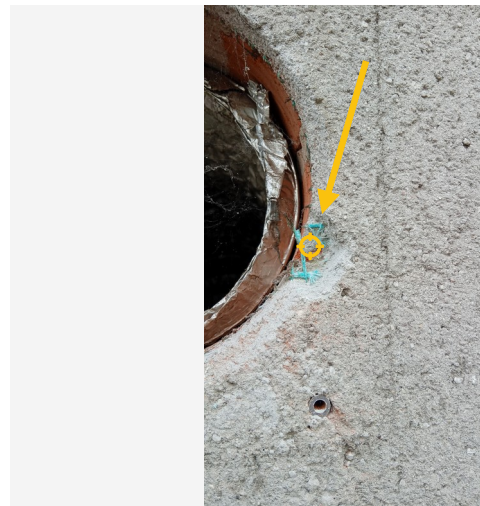
Geen asbest

#	Type	Referentie	Resultaat
9.1	Puntmonster	weiole242	Geen asbest

<b>Beschrijving</b>	crepi buiten
<b>Omgeving</b>	Buiten
<b>Primaire drager</b>	Wand buitenschil
<b>Bindmiddel van materiaal</b>	Cement
<b>Gebondenheid op basis van bindmiddel</b>	Hecht
<b>Hoeveelheid (gewicht - aantal)</b>	<ul style="list-style-type: none"><li>• 300,00 kg - 1 stuk</li></ul>
<b>Totaal gewicht</b>	300,00 kg
<b>Identificatiemethode</b>	Vaststelling met monstername
<b>Destructieve handeling voor identificatie</b>	Nee
<b>Opmerking</b>	Het bezette deel is het oude bestaande gedeelte. Het gedeelte in facade is nieuw gezet in 2007.

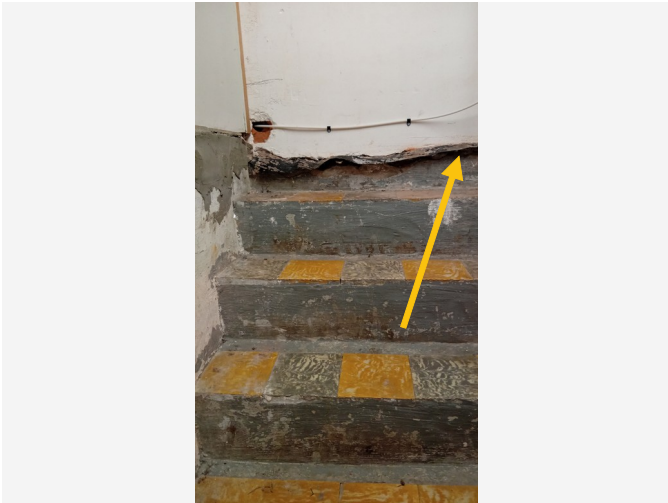
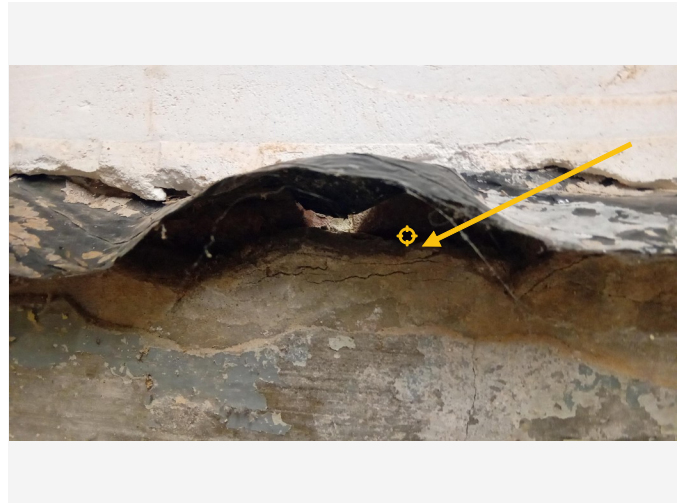
# Fiche 10: Beploistering Wand

Geen asbest

#	Type	Referentie	Resultaat
10.1	Mengmonster	weiole241	Geen asbest

Beschrijving	Beploistering Wand
Omgeving	Binnen
Primaire drager	Binnenwand
Bindmiddel van materiaal	Gips - kalk
Gebondenheid op basis van bindmiddel	Niet-hechtgebonden
Hoeveelheid (oppervlakte - dikte - aantal)	• 150,00 m <sup>2</sup> - 1,00 cm - 1 stuk
Totaal volume	1,50 m <sup>3</sup>
Identificatiemethode	Vaststelling met monsternamen
Destructieve handeling voor identificatie	Nee
Opmerking	Deze woning is na 2000 nog 2 keer gerenoveerd. 1 keer in 2007 met een regularisatie en uitbreiding van de woning, en een veranda. In 2016 met het plaatsen van een tuinberging.
