# Asbestinventarisatetest

O.L. Vrouwestraat 58, 2560 Nijlen

Attestnummer : 20260821-000281.000

Uitgegeven op : 21.08.2026

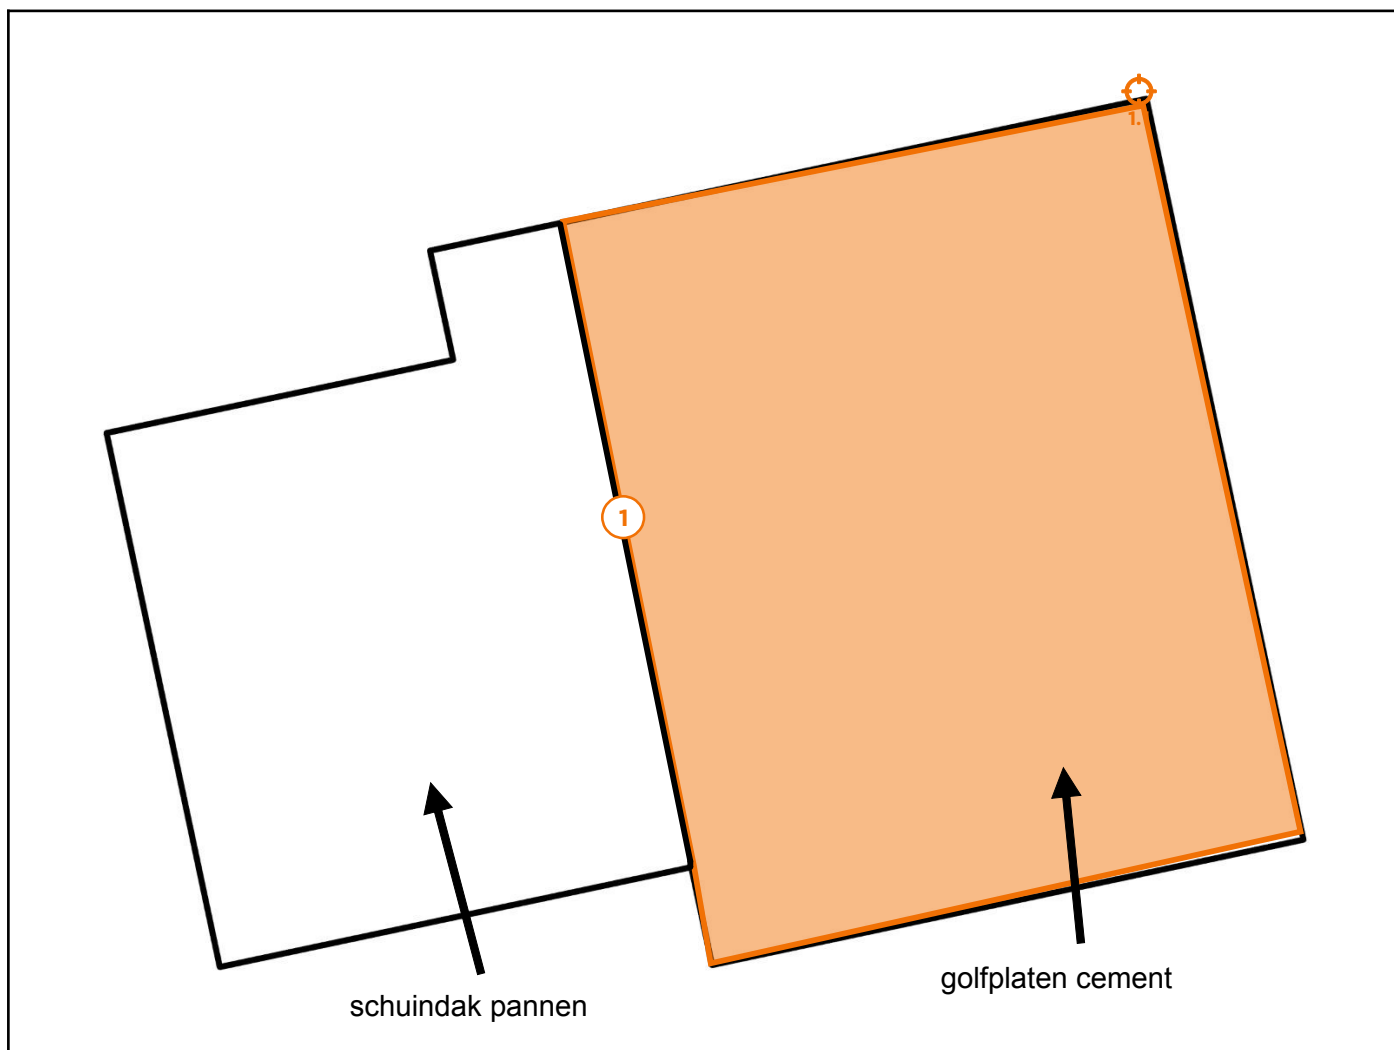
## Plan 4.1: kippenhok plan

| Beschrijving | Type | Actie |
|---|---|---|
| 1. golfplaten dak kippenhok | Asbestmateriaal | <a href="#">Verwijderen</a> |

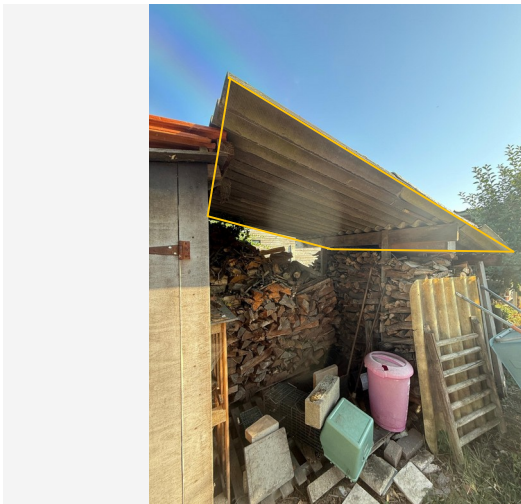
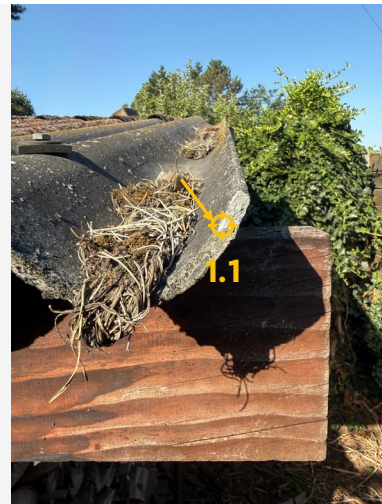
Het asbestmateriaal valt onder de mijlpaal van 2034.

| Eindbeoordeling materiaalarisico | Laag materiaalarisico en/of verlaagde kans op vezelvrijgave |

| Gebondenheid | Categorie 1: hechtgebonden in oorsprong |
| Asbestsoort (vezeltype) | Alleen chrysotiel aanwezig |
| Asbestconcentratie | Laag (< 50%) |
| Toestand van het materiaal | Licht beschadigd, licht verweerd. Intacte calciumsilicaatplaat of materiaal met categorie 3-gebondenheid |

| # | Type | Referentie | Resultaat |
|---|---|---|---|
| 1.1 | Puntmonster | mm 01 | Chrysotiel |

| Beschrijving | golfplaten dak kippenhok |
| Asbestmateriaal | Dak- en gevelbekleding - Golfplaat |

- Verwijder dit asbestmateriaal zo snel mogelijk. Volg de toestand goed op.
- Hemelwater dat afspoelt van asbestcement daken of gevels kan asbestdeeltjes bevatten. Gebruik het enkel voor gesloten circuits (bv. spoelen toiletten). Reinig na het vervangen van het dak of de gevel de dakgoten en regenwaterput of -ton om asbesthoudend sediment of slib te verwijderen

- Eenvoudige handelingen: mag via doe-het-zelf of door werknemer(s) met opleidingsattest eenvoudige handelingen  
Deze toepassing kan door een aannemer die over een opleidingsattest eenvoudige handelingen beschikt of door een particulier (doe-het-zelf), verwijderd worden indien er geen verhoogd risico op vrijgave van asbestvezels (max. concentratie 0,01 vezels/cm<sup>3</sup> - CODEX Art. VI.3-54) ontstaat en de toepassing voorafgaand wordt gefixeerd/bevochtigd; de individuele elementen zonder machinale werktuigen (boormachine, slijpschijf, hogedrukreiniger,...) en zonder breken of gooien een voor een losgemaakt worden; en ten slotte dubbel en luchtdicht verpakt weggevoerd worden naar een erkend afvalpunt (recyclagepark).

In de zone mogen geen derden en/of minderjarigen aanwezig zijn en moet elke betrokken persoon steeds gepaste persoonlijke beschermingsmiddelen dragen: minimaal een FFP3-mondmasker (EN 149),

wegwerpoverall met kap (minimaal Cat III, type 5/6), wegwerphandschoenen en overschoenen of afspoelbaar schoeisel.

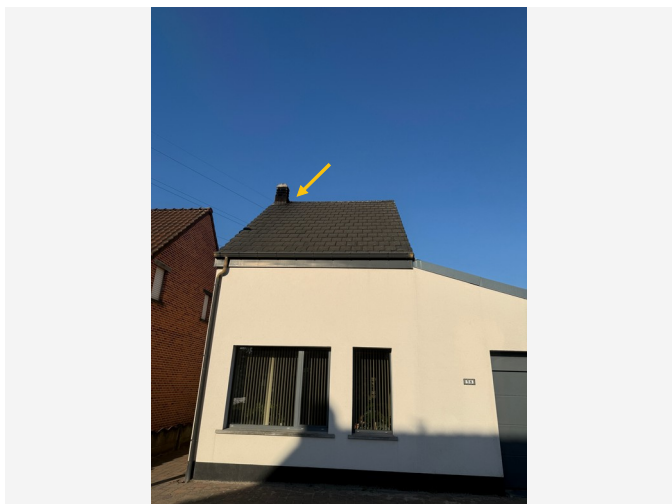
*Situeringsfoto*

**Reden:** Het te onderzoeken materiaal situeert zich hoger dan 3,50 m te rekenen vanaf een veilige ondergrond

**Uitleg van de asbestdeskundige:** De binnenkant van de schouw is niet waarneembaar. De schouw bevat binnenin mogelijk een asbestcement rookgaskanaal. Laat dit onderzoeken bij eventuele werken.

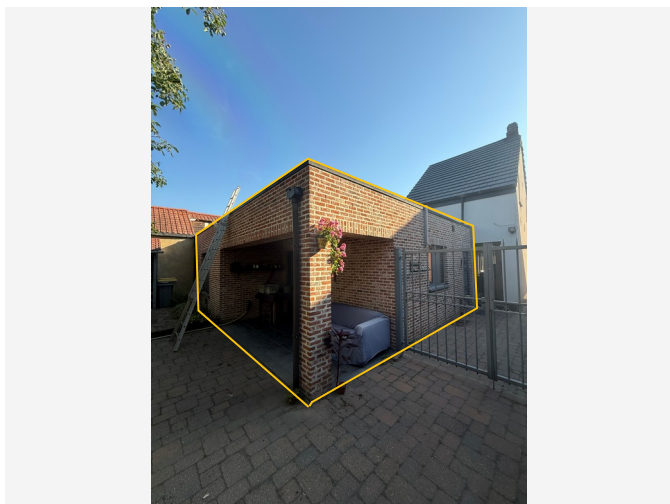
Situeringsfoto

Bouwjaar: 2004

| Opmerking | Het gelijkvloers deel van de woning (achterbouw) werd opgetrokken in 2004-2005.<br>Bewijsdocumenten: bouwvergunning 2003 en foto's bouw |

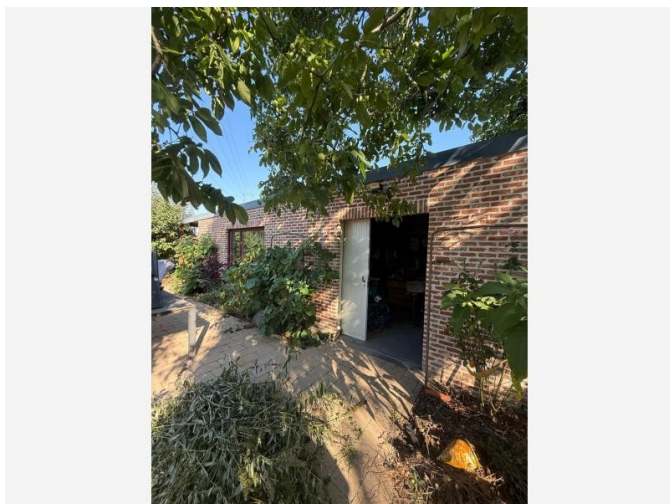
Situeringsfoto

**Bouwjaar:** 2008

| Opmerking | Het tuinhuis werd opgetrokken in 2008. (zie bouwvergunning 2003 en foto's tijdens bouw). |

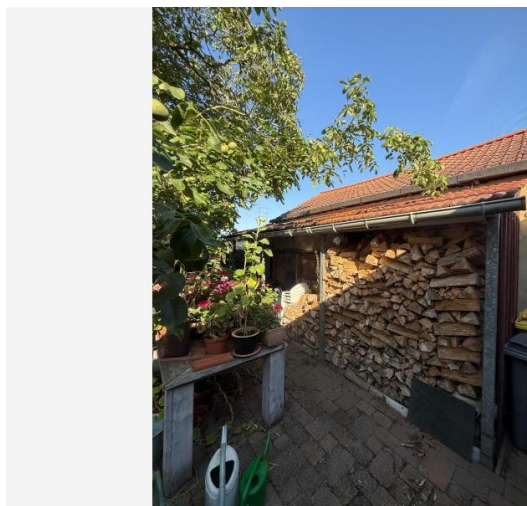
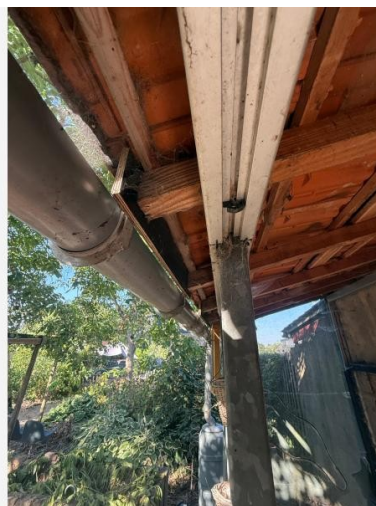
De houtopslag bevat geen asbestverdachte toepassingen. Schuindak pannen zonder onderdak.

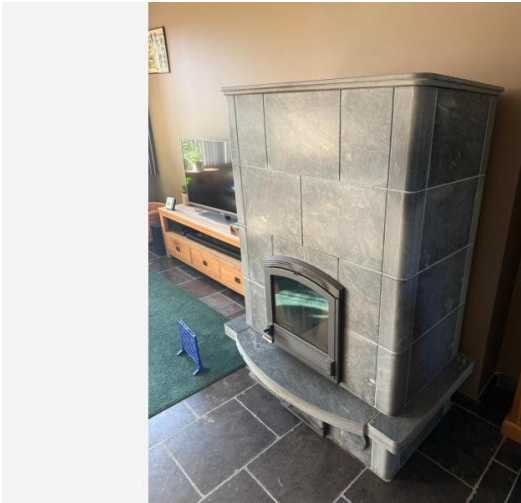
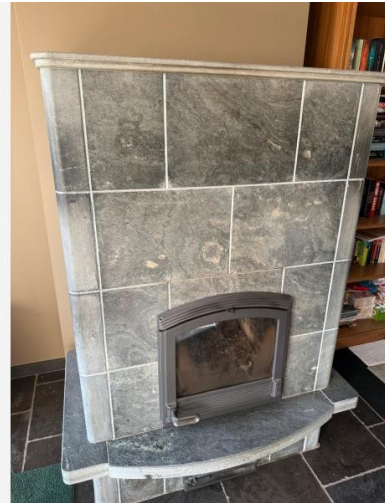
De speksteenkachel is van 2003.

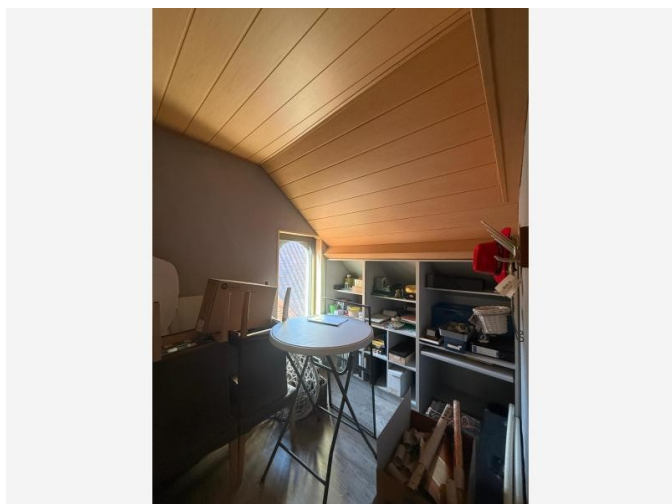
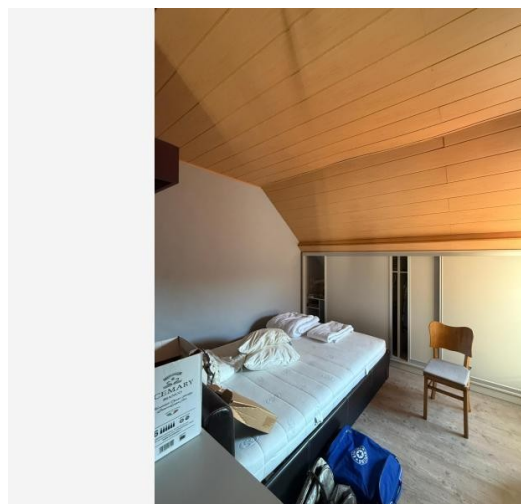
## Fiche 7: woning: plafonds en muren bestaande uit voorzetpanelen

Gelijkvloers: de plafonds werden afgewerkt met voorzetpanelen (houten en pvc planken).

Niv +1: de plafonds (houten planken) en muren (OSB platen) werden afgewerkt met niet-asbestverdachte voorzetpanelen die inspectie van de bedekte structuur (opbouw, pleisterwerk) verhinderen. Mogelijk is er hieronder nog oud pleisterwerk aanwezig.

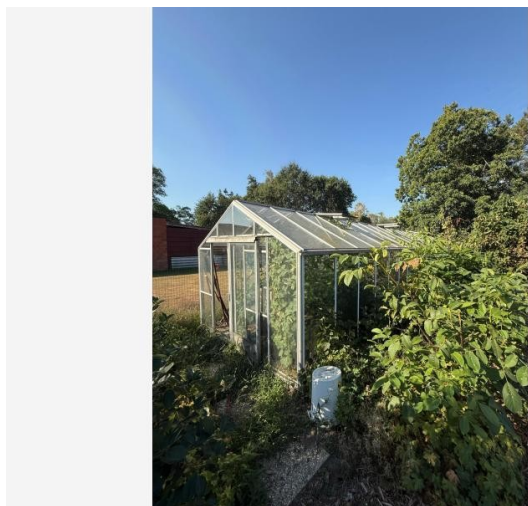
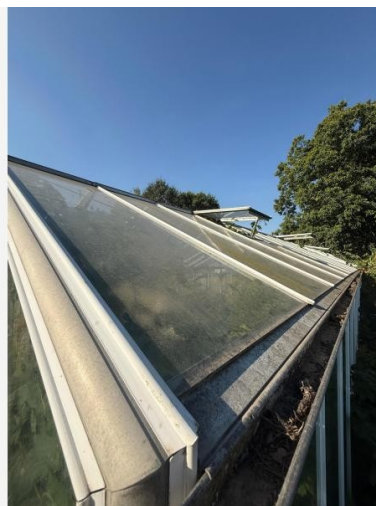
De serre bevat geen asbestverdachte toepassingen.

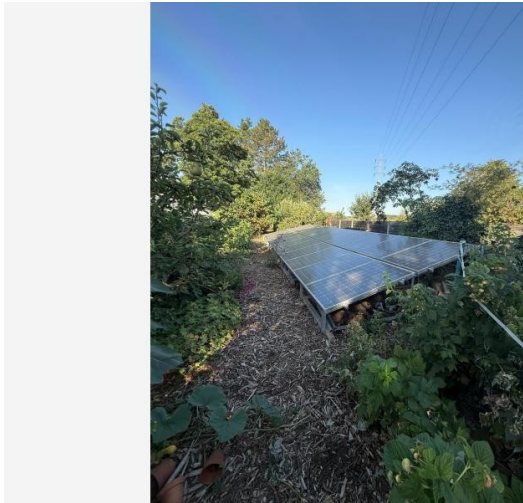
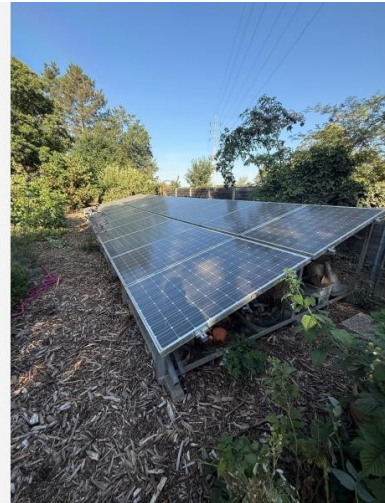
De constructie waarop de zonnepanelen rusten bevat geen asbestverdachte toepassingen.

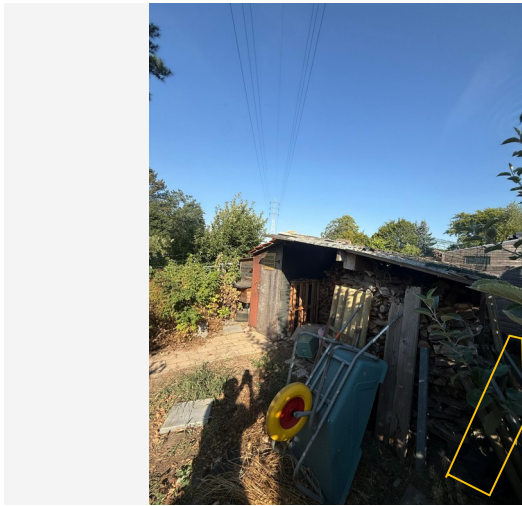
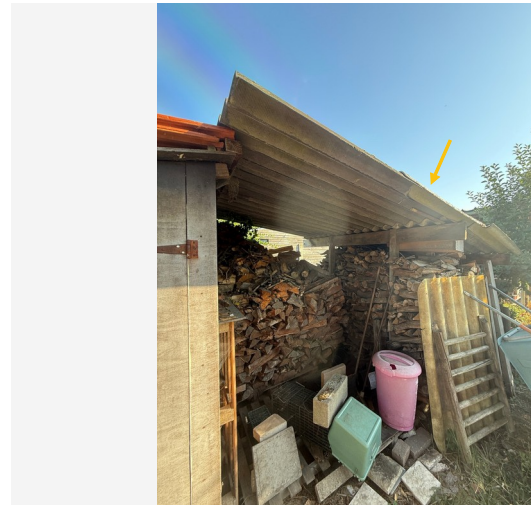
Afspoelend regenwater kan asbestdeeltjes van verweerde asbestcementen dak- of gevelbekleding meenemen naar de bodem. De asbestdeeltjes in de bodem vormen een laag risico: bodempartikels houden de asbestdeeltjes voldoende vast om gezondheidsrisico's te vermijden. Door deze asbesthoudende bodemzone zorgvuldig te beheren, vermijdt u gezondheidsrisico's.

| Beschrijving | afdruiptzone golfplaten kippenhok |
| Afmetingen (lengte - breedte - diepte) | <ul style="list-style-type: none"><li>• 3,00 m - 0,50 m - 0,30 m</li></ul> |

- Om het afspoelen van asbestdeeltjes te stoppen, is het verstandig om de verwijdering van de dak- of gevelbekleding in te plannen en in afwachting hiervan een dakgoot te plaatsen om het regenwater af te voeren naar de riolering.

De uitgraving van een afdruiptzone gebeurt volgens de methodiek "eenvoudige handelingen". Vermijd daarbij vermenging met andere bodem en laat de uitgegraven asbesthoudende grond afvoeren naar een daartoe vergunde stortplaats. Voor de uitgraving wordt een richtdiepte van 30 cm gehanteerd.

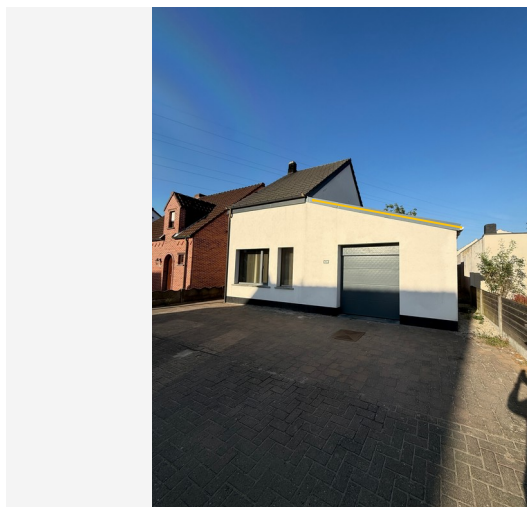
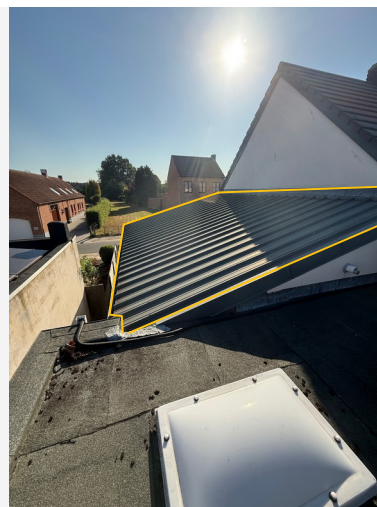
## Fiche 11: Dakbedekking bestaande uit stalen/metalen platen

| Beschrijving | Notitie | Terug te vinden op plannen |
|---|---|---|
| Fiche 11: Dakbedekking bestaande uit stalen/metalen platen | De dakbedekking boven de garage is niet-asbestverdacht. | Plan 1.5: woning plan |

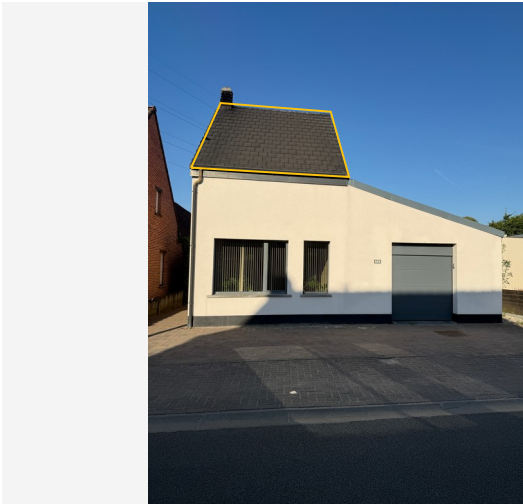
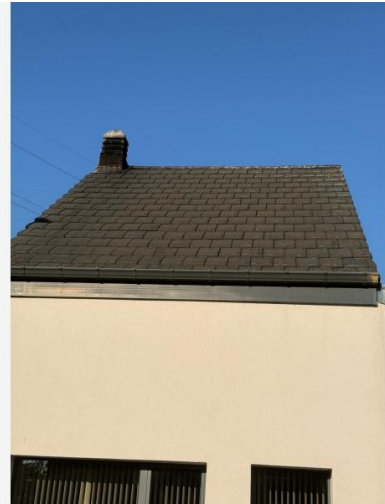
## Fiche 12: Dakbedekking bestaande uit pannen (niet verdacht)

| Beschrijving | Notitie | Terug te vinden op plannen |
|---|---|---|
| Fiche 12: Dakbedekking bestaande uit pannen (niet verdacht) | De dakbedekking is niet-asbestverdacht. | Plan 1.5: woning plan |

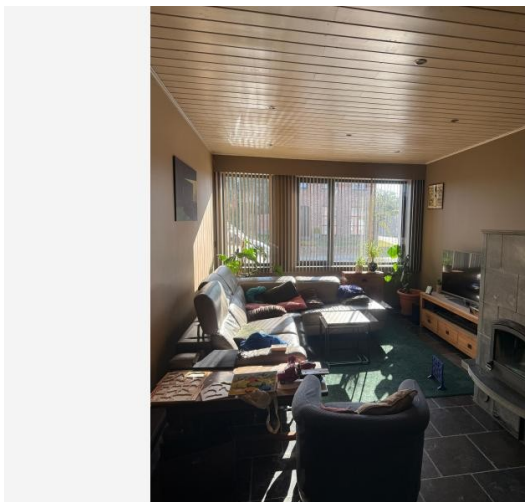
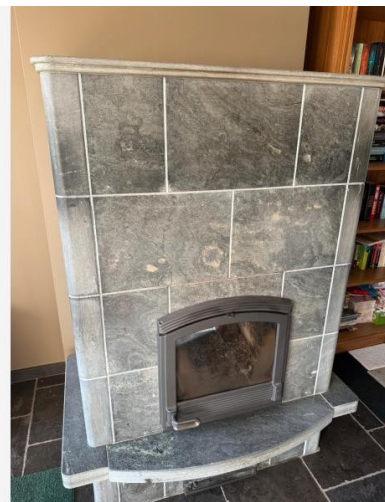
## Fiche 17: Pleisterwerk oude woning (onder zadeldak)

| <p>Fiche 17: Pleisterwerk oude woning (onder zadeldak)</p> | <p>Het pleisterwerk van de gelijkvloers achterbouw (uitsluitingsfiche) is niet asbestverdacht (nieuwbouw 2004-2005).</p> <p>In 2004- 2005 werden de binnenmuren (gelijkvloers) van de bestaande/oude woning opnieuw opgetrokken uit snelbouw en nieuw bepleisterd. Op de bewijsdocumenten /foto's (gedateerd augustus 2004) is deze nieuwe snelbouwmuur zichtbaar. Er werden slechts een aantal foto's opgelanden als referentie/bewijs. De plafonds bestaan uit voorzetpanelen (zie adviesfiche).</p> <p>In de garage is de oude steense muur nog zichtbaar (niet bepleisterd).</p> <p>Op de bovenverdieping werden alle wanden afgewerkt met OSB platen. Hier is geen pleisterwerk aanwezig.</p> | <p>Plan 1.1: gelijkvloers</p> |
