Asbestinventarisatetest

Deken Degryselaan 68, 8500 Kortrijk

Attestnummer : 20240130-000081.000

Uitgegeven op : 30.01.2024

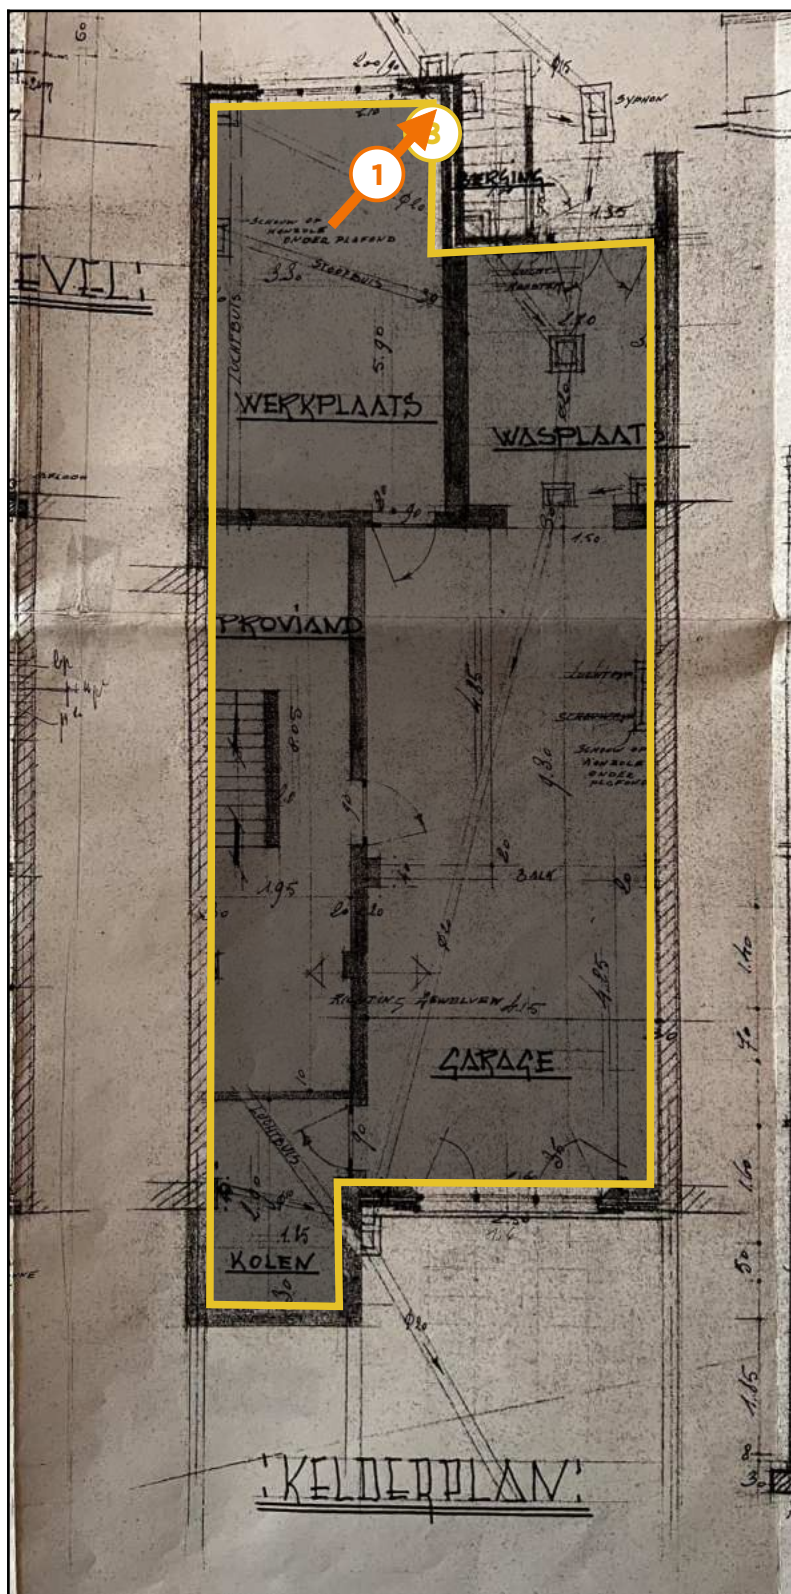
Plan 1.4: kelder

1. 12 - cementbuis kelder	Asbestmateriaal	Verwijderen
3. 11 - Bakeliet	Asbestmateriaal	Zorgvuldig beheren

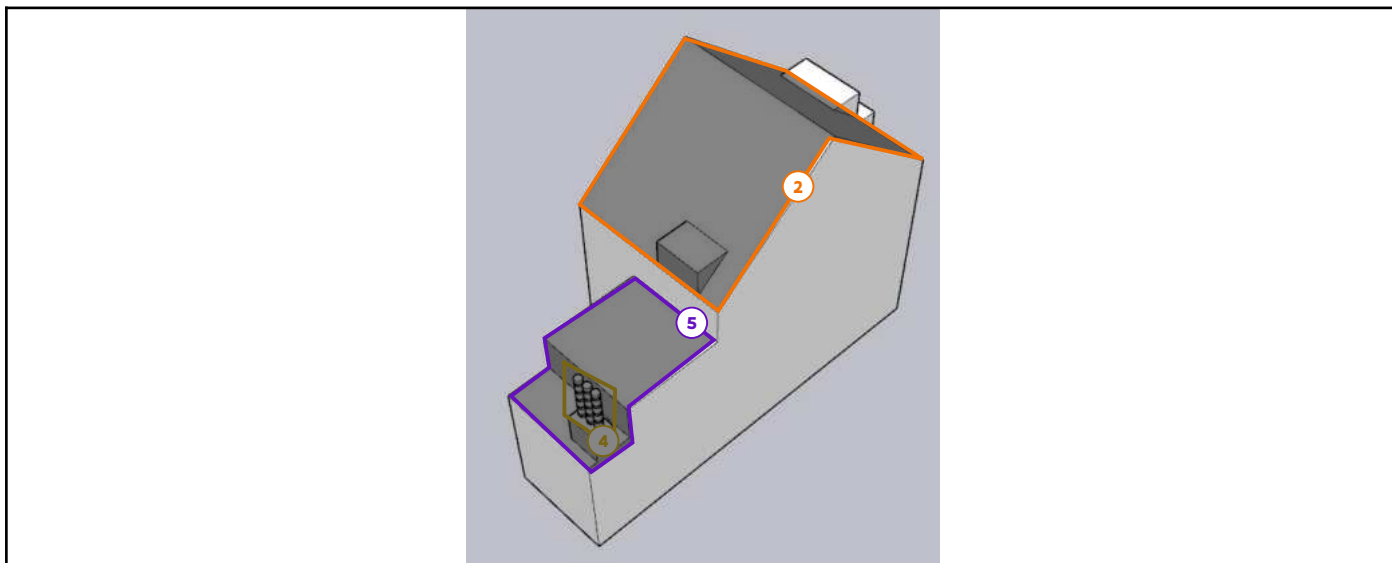
Plan 1.6: dak

Beschrijving	Type	Actie
2. 14 - onderdak	Asbestmateriaal	Maatregelen nemen
4. 10 - Asbestcement rookgasafvoer	Asbestmateriaal	Zorgvuldig beheren
5. 13 - plat dak	Beperking	-

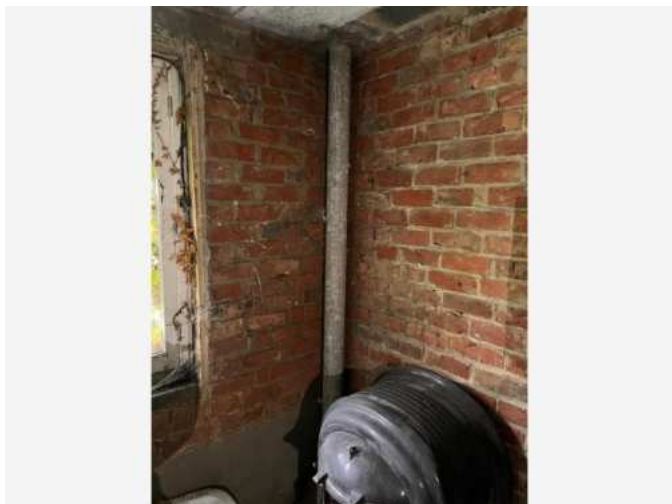
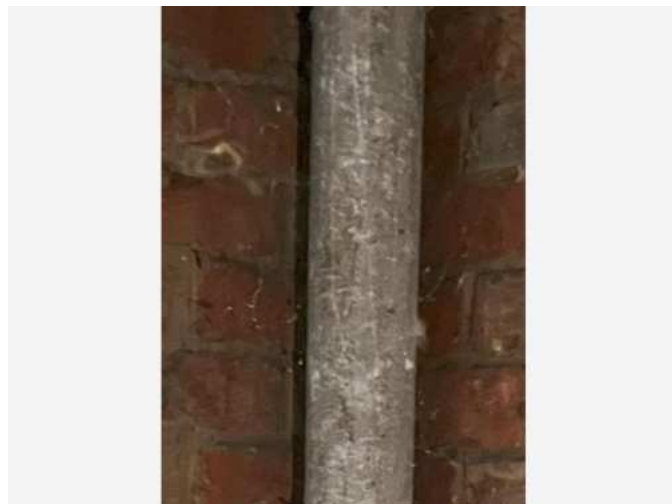
Verwijderen

Eindbeoordeling materiaalrisico	Verhoogd materiaalrisico en/of verhoogde kans op vezelvrijgave
---------------------------------	--

Beschrijving	12 - cementbuis kelder
Omgeving	Binnen
Primaire drager	Sanitaire infrastructuur en uitrusting (toe- en afvoer)
Asbestmateriaal	Buis, koker, leiding, pijp, doorvoer
Bindmiddel van asbestmateriaal	Cement
Gebondenheid op basis van bindmiddel	Hecht
Hoeveelheid (lengte - omtrek - dikte - aantal)	<ul style="list-style-type: none">• 2,50 m - 0,80 cm - 1,00 cm - 1 stuk
Totaal volume	< 0,001 m ³
Eenvoudig bereikbaar	Ja
Bevestigingswijze	<ul style="list-style-type: none">• Geklemd
Identificatiemethode	Vaststelling zonder monsternamen
Destructieve handeling voor identificatie	Nee
Opmerking	Hoeveelheden zijn een inschatting en niet bindend.

- Zorg voor een veilig beheer. Vermijd het beschadigen van het asbestmateriaal. Controleer de toestand jaarlijks op wijzigingen.
- Zorg voor een veilig beheer en verwijder dit asbestmateriaal wanneer het bij werken eenvoudig bereikbaar wordt. Controleer de toestand jaarlijks op wijzigingen.

- Eenvoudige handelingen: mag via doe-het-zelf of door werknemer(s) met opleidingsattest eenvoudige handelingen
Voor toepassingen in asbestcement voorziet de wet geen verplichting om deze asbestverdachte toepassing te laten verwijderen door een firma met een opleidingsattest 'eenvoudige handelingen'. U mag in principe, ongeacht eventuele bestaande beschadigingen of vrije asbestvezels, deze asbestverdachte toepassing zelf verwijderen en afvoeren naar een kringlooppark.
Hierbij moeten wel volgende maatregelen genomen worden om de verspreiding en inademing van

- 1) Nat maken (water) of fixeren (fixeermiddel) van het materiaal;
- 2) Gebruikmaken van PE-folie en zakken om loskomende deeltjes en afval op te vangen en te verpakken;
- 3) Het materiaal niet gooien, niet breken en niet slijpen/schuren;
- 4) Het materiaal in 1 geheel losmaken en verwijderen;
- 5) Het materiaal opslaan in gesloten verpakking;
- 6) Bij de werkzaamheden mogen geen minderjarigen of derden aanwezig zijn;
- 7) Alle aanwezigen dragen PBM (persoonlijke beschermingsmiddelen: een stofmasker type FFP3- mondmasker of gelijkwaardig masker, een wegwerpoverall en wegwerphandschoenen en afspoelbaar schoeisel);
- 8) Natte doeken gebruiken om eventuele resten en stof weg te nemen.

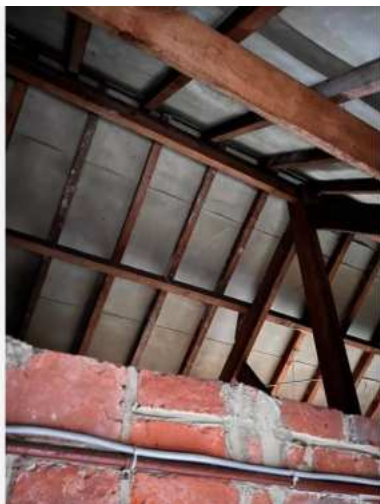
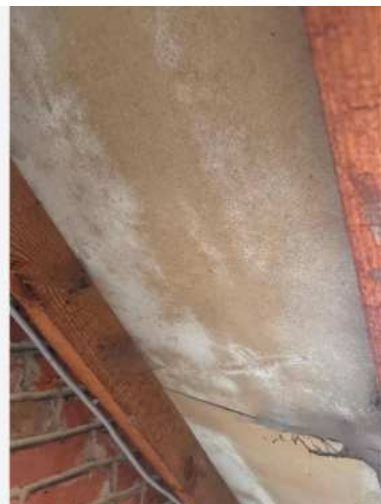
Maatregelen nemen

Eindbeoordeling materiaalrisico	Verhoogd materiaalrisico en/of verhoogde kans op vezelvrijgave
---------------------------------	--

Beschrijving	14 - onderdak
Omgeving	Binnen
Primaire drager	Schuin dak
Asbestmateriaal	Plaat, paneel, tablet - Type Menuiserite
Bindmiddel van asbestmateriaal	Cement
Gebondenheid op basis van bindmiddel	Hecht
Hoeveelheid (oppervlakte - dikte - aantal)	<ul style="list-style-type: none">• 88,19 m² - 1,00 cm - 1 stuk
Totaal volume	0,882 m ³
Eenvoudig bereikbaar	Nee <ul style="list-style-type: none">• Verwijdering tast de bouwkundige integriteit aan.
Bevestigingswijze	<ul style="list-style-type: none">• Genageld, geniet
Identificatiemethode	Vaststelling zonder monsternamen
Destructieve handeling voor identificatie	Nee
Opmerking	Hoeveelheden zijn een inschatting en niet bindend.

- Zorg voor een veilig beheer. Vermijd het beschadigen van het asbestmateriaal. Controleer de toestand jaarlijks op wijzigingen.
- Zorg voor een veilig beheer en verwijder dit asbestmateriaal wanneer het bij werken eenvoudig bereikbaar wordt. Controleer de toestand jaarlijks op wijzigingen.

- Eenvoudige handelingen: mag via doe-het-zelf of door werknemer(s) met opleidingsattest eenvoudige handelingen
Voor toepassingen in asbestcement voorziet de wet geen verplichting om deze asbestverdachte toepassing te laten verwijderen door een firma met een opleidingsattest 'eenvoudige handelingen'. U mag in principe, ongeacht eventuele bestaande beschadigingen of vrije asbestvezels, deze asbestverdachte toepassing zelf verwijderen en afvoeren naar een kringlooppark.
Hierbij moeten wel volgende maatregelen genomen worden om de verspreiding en inademing van

- 1) Nat maken (water) of fixeren (fixeermiddel) van het materiaal;
- 2) Gebruikmaken van PE-folie en zakken om loskomende deeltjes en afval op te vangen en te verpakken;
- 3) Het materiaal niet gooien, niet breken en niet slijpen/schuren;
- 4) Het materiaal in 1 geheel losmaken en verwijderen;
- 5) Het materiaal opslaan in gesloten verpakking;
- 6) Bij de werkzaamheden mogen geen minderjarigen of derden aanwezig zijn;
- 7) Alle aanwezigen dragen PBM (persoonlijke beschermingsmiddelen: een stofmasker type FFP3- mondkamer of gelijkwaardig masker, een wegwerpoverall en wegwerphandschoenen en afspoelbaar schoeisel);
- 8) Natte doeken gebruiken om eventuele resten en stof weg te nemen.

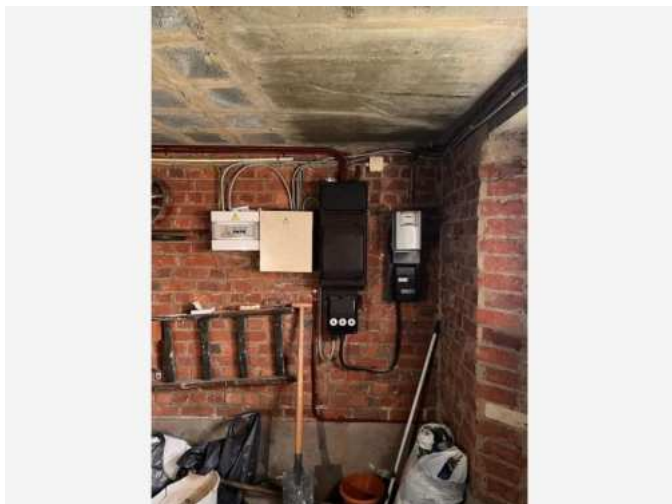
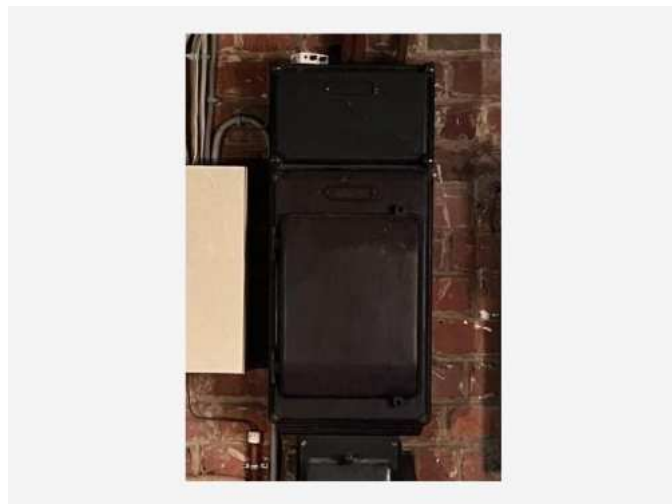
Zorgvuldig beheren

Eindbeoordeling materiaalrisico	Laag materiaalrisico en/of verlaagde kans op vezelvrijgave
Opmerking	<p>In de garage/kelder zijn verschillende toepassingen aanwezig in bakeliet. Deze bevatten vaak een lage hoeveelheid asbest. Staalname is hiervan niet mogelijk zonder de toepassing te beschadigen. Onbeschadigd zijn deze ongevaarlijk.</p> <p>Wij adviseren om werkzaamheden aan deze materialen enkel door een opgeleid aannemer te laten uitvoeren.</p>

Beschrijving	11 - Bakeliet
Omgeving	Binnen
Primaire drager	Communicatie en elektrische infrastructuur en uitrusting
Asbestmateriaal	Plaat, paneel, tablet - Type Bakeliet
Bindmiddel van asbestmateriaal	Kunststof of -hars
Gebondenheid op basis van bindmiddel	Hecht
Hoeveelheid (oppervlakte - dikte - aantal)	• 2,00 m ² - 1,00 cm - 1 stuk

- Zorg voor een veilig beheer. Vermijd het beschadigen van het asbestmateriaal. Controleer de toestand jaarlijks op wijzigingen.
- Zorg voor een veilig beheer en verwijder dit asbestmateriaal wanneer het bij werken eenvoudig bereikbaar wordt. Controleer de toestand jaarlijks op wijzigingen.

- Eenvoudige handelingen: mag via doe-het-zelf of door werknemer(s) met opleidingsattest eenvoudige handelingen
Deze toepassingen zijn eenvoudig los te schroeven. Breek deze toepassingen niet tijdens de verwijdering.

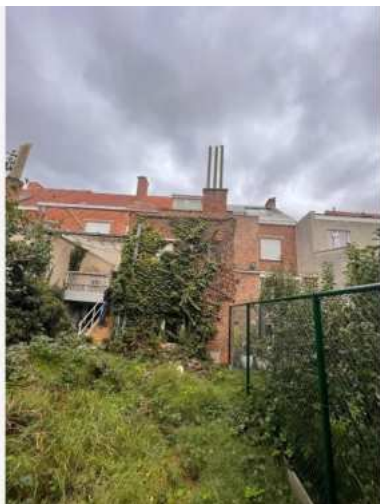
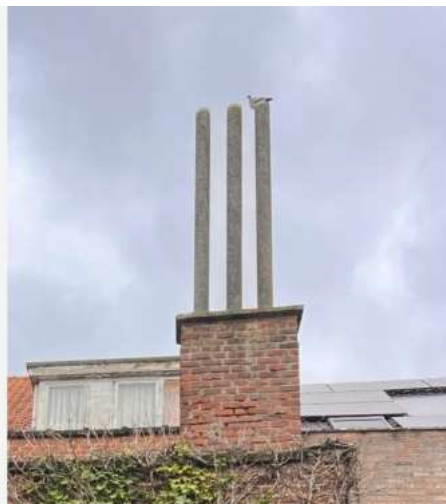
Zorgvuldig beheren

Eindbeoordeling materiaalrisico	Laag materiaalrisico en/of verlaagde kans op vezelvrijgave
---------------------------------	--

Beschrijving	10 - Asbestcement rookgasafvoer
Omgeving	Buiten
Primaire drager	HVAC infrastructuur en uitrusting
Asbestmateriaal	Buis, koker, leiding, pijp, doorvoer
Bindmiddel van asbestmateriaal	Cement
Gebondenheid op basis van bindmiddel	Hecht
Hoeveelheid (lengte - omtrek - dikte - aantal)	<ul style="list-style-type: none">• 2,00 m - 0,94 cm - 1,00 cm - 1 stuk
Totaal volume	< 0,001 m ³
Eenvoudig bereikbaar	Ja
Bevestigingswijze	<ul style="list-style-type: none">• Geklemd
Identificatiemethode	Vaststelling zonder monsternamen
Destructieve handeling voor identificatie	Nee
Opmerking	Hoeveelheden zijn een inschatting en niet bindend.

- Zorg voor een veilig beheer. Vermijd het beschadigen van het asbestmateriaal. Controleer de toestand jaarlijks op wijzigingen.
- Zorg voor een veilig beheer en verwijder dit asbestmateriaal wanneer het bij werken eenvoudig bereikbaar wordt. Controleer de toestand jaarlijks op wijzigingen.

- Eenvoudige handelingen: mag via doe-het-zelf of door werknemer(s) met opleidingsattest eenvoudige handelingen
Voor toepassingen in asbestcement voorziet de wet geen verplichting om deze asbestverdachte toepassing te laten verwijderen door een firma met een opleidingsattest 'eenvoudige handelingen'. U mag in principe, ongeacht eventuele bestaande beschadigingen of vrije asbestvezels, deze asbestverdachte toepassing zelf verwijderen en afvoeren naar een kringlooppark.
Hierbij moeten wel volgende maatregelen genomen worden om de verspreiding en inademing van

- 1) Nat maken (water) of fixeren (fixeermiddel) van het materiaal;
- 2) Gebruikmaken van PE-folie en zakken om loskomende deeltjes en afval op te vangen en te verpakken;
- 3) Het materiaal niet gooien, niet breken en niet slijpen/schuren;
- 4) Het materiaal in 1 geheel losmaken en verwijderen;
- 5) Het materiaal opslaan in gesloten verpakking;
- 6) Bij de werkzaamheden mogen geen minderjarigen of derden aanwezig zijn;
- 7) Alle aanwezigen dragen PBM (persoonlijke beschermingsmiddelen: een stofmasker type FFP3- mondk masker of gelijkwaardig masker, een wegwerpoverall en wegwerphandschoenen en afspoelbaar schoeisel);
- 8) Natte doeken gebruiken om eventuele resten en stof weg te nemen.

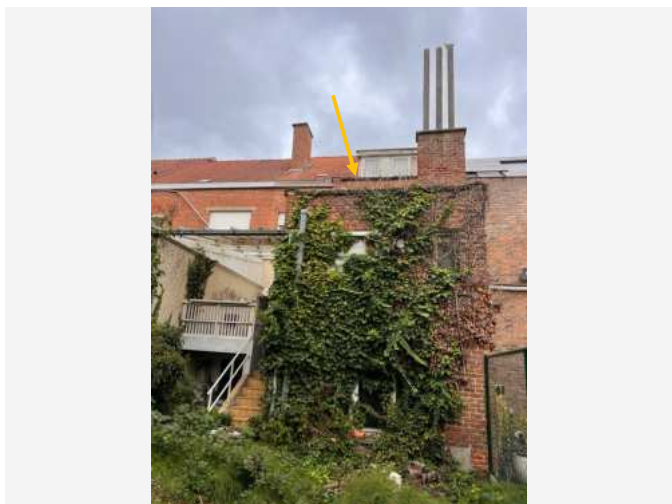
Tijdelijke beperking

Reden: Het onderzoek kan niet uitgevoerd worden binnen de bepalingen van de Welzijnswet

Uitleg van de asbestdeskundige: Aangezien er op het plat dak geen staalname kon gebeuren binnen de bepalingen van de welzijnswet, alsook niet tot op de drager, bestaat er vermoeden dat er teerhoudend bitumen werd gebruikt bij plaatsing. Dit moet gecontroleerd worden bij uitvoering van werken of afbraakwerken aan het plat dak.

(Asbest)materiaal	Dak- en gevelbekleding - Roofing
Karakterisatie	Asbest (verdacht)
Primaire drager	Plat dak
