Asbestinventarisatetest

Rekollettenstraat 102, 8500 Kortrijk

Attestnummer : 20241009-000025.001

Uitgegeven op : 09.10.2024

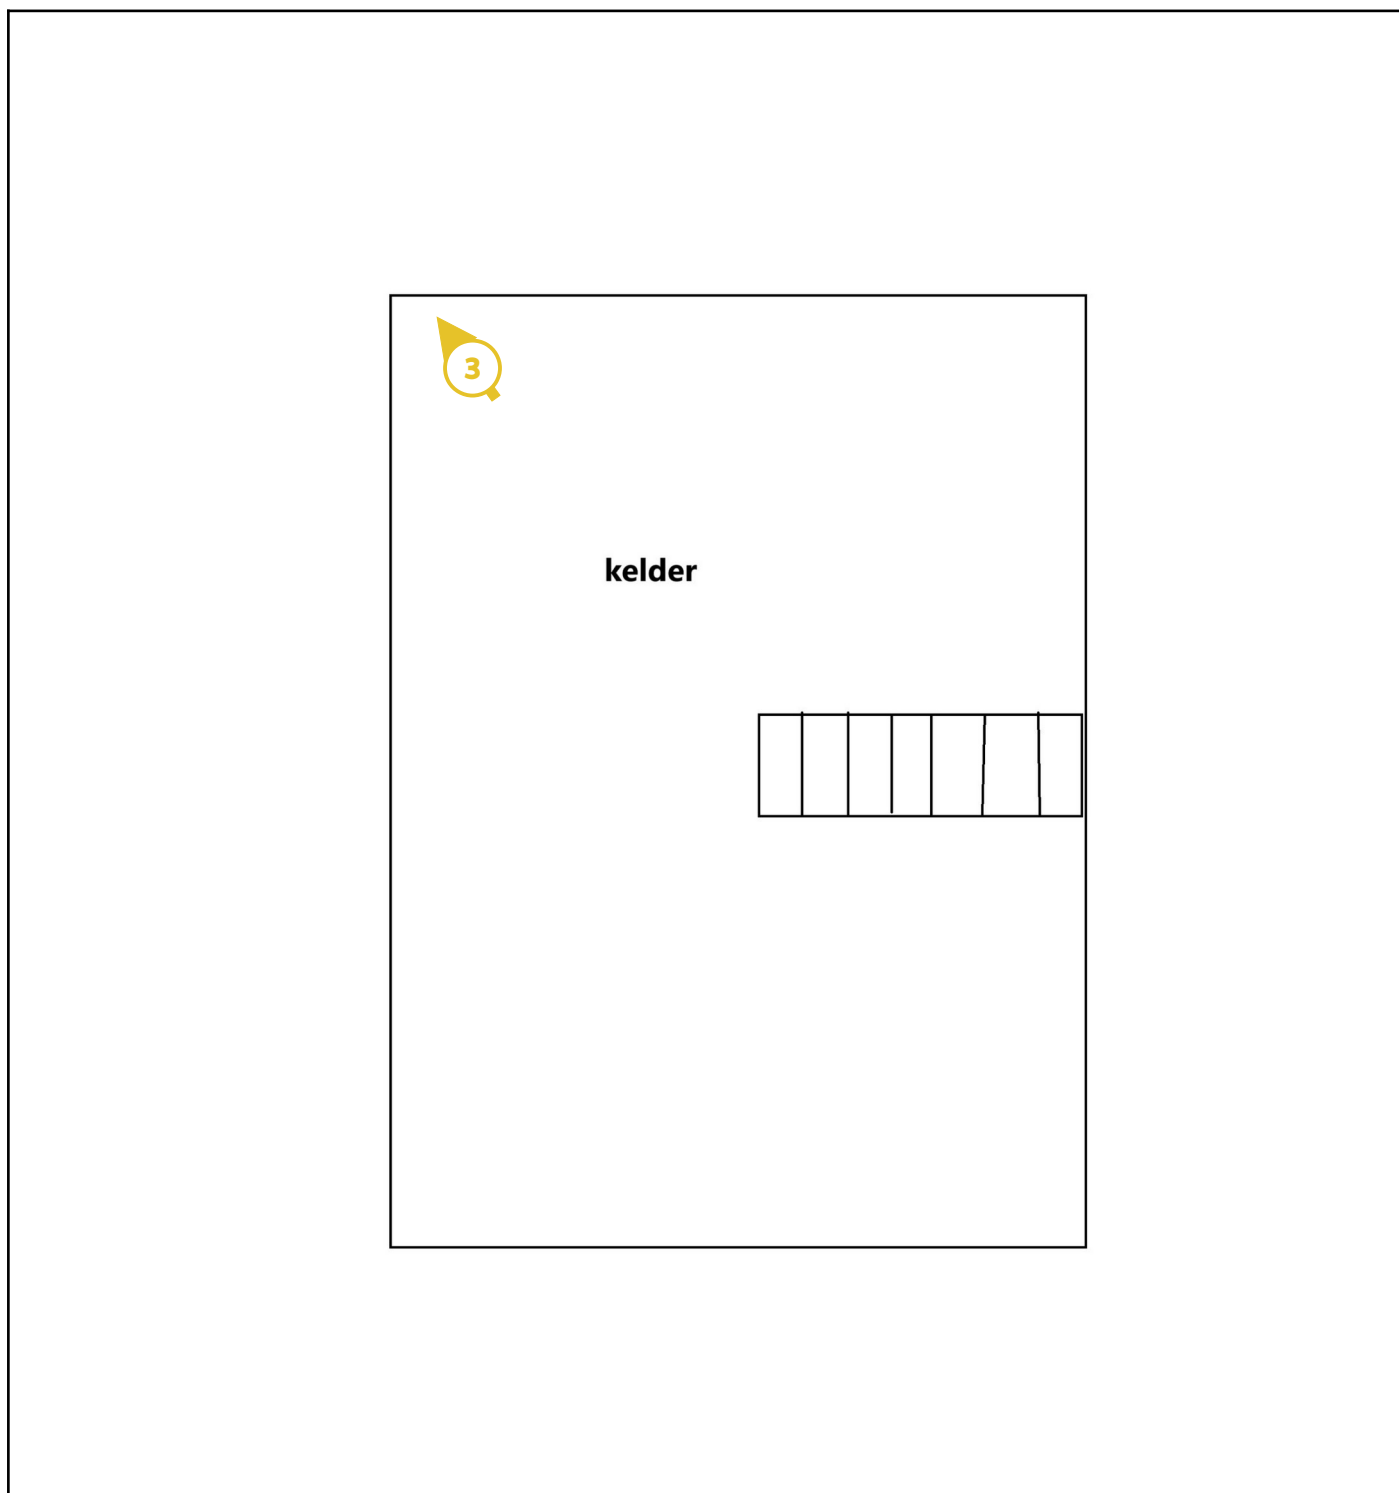
Plan 1.1: kelder

Beschrijving	Type	Actie
3. Kast naast teller	Asbestmateriaal	Zorgvuldig beheren

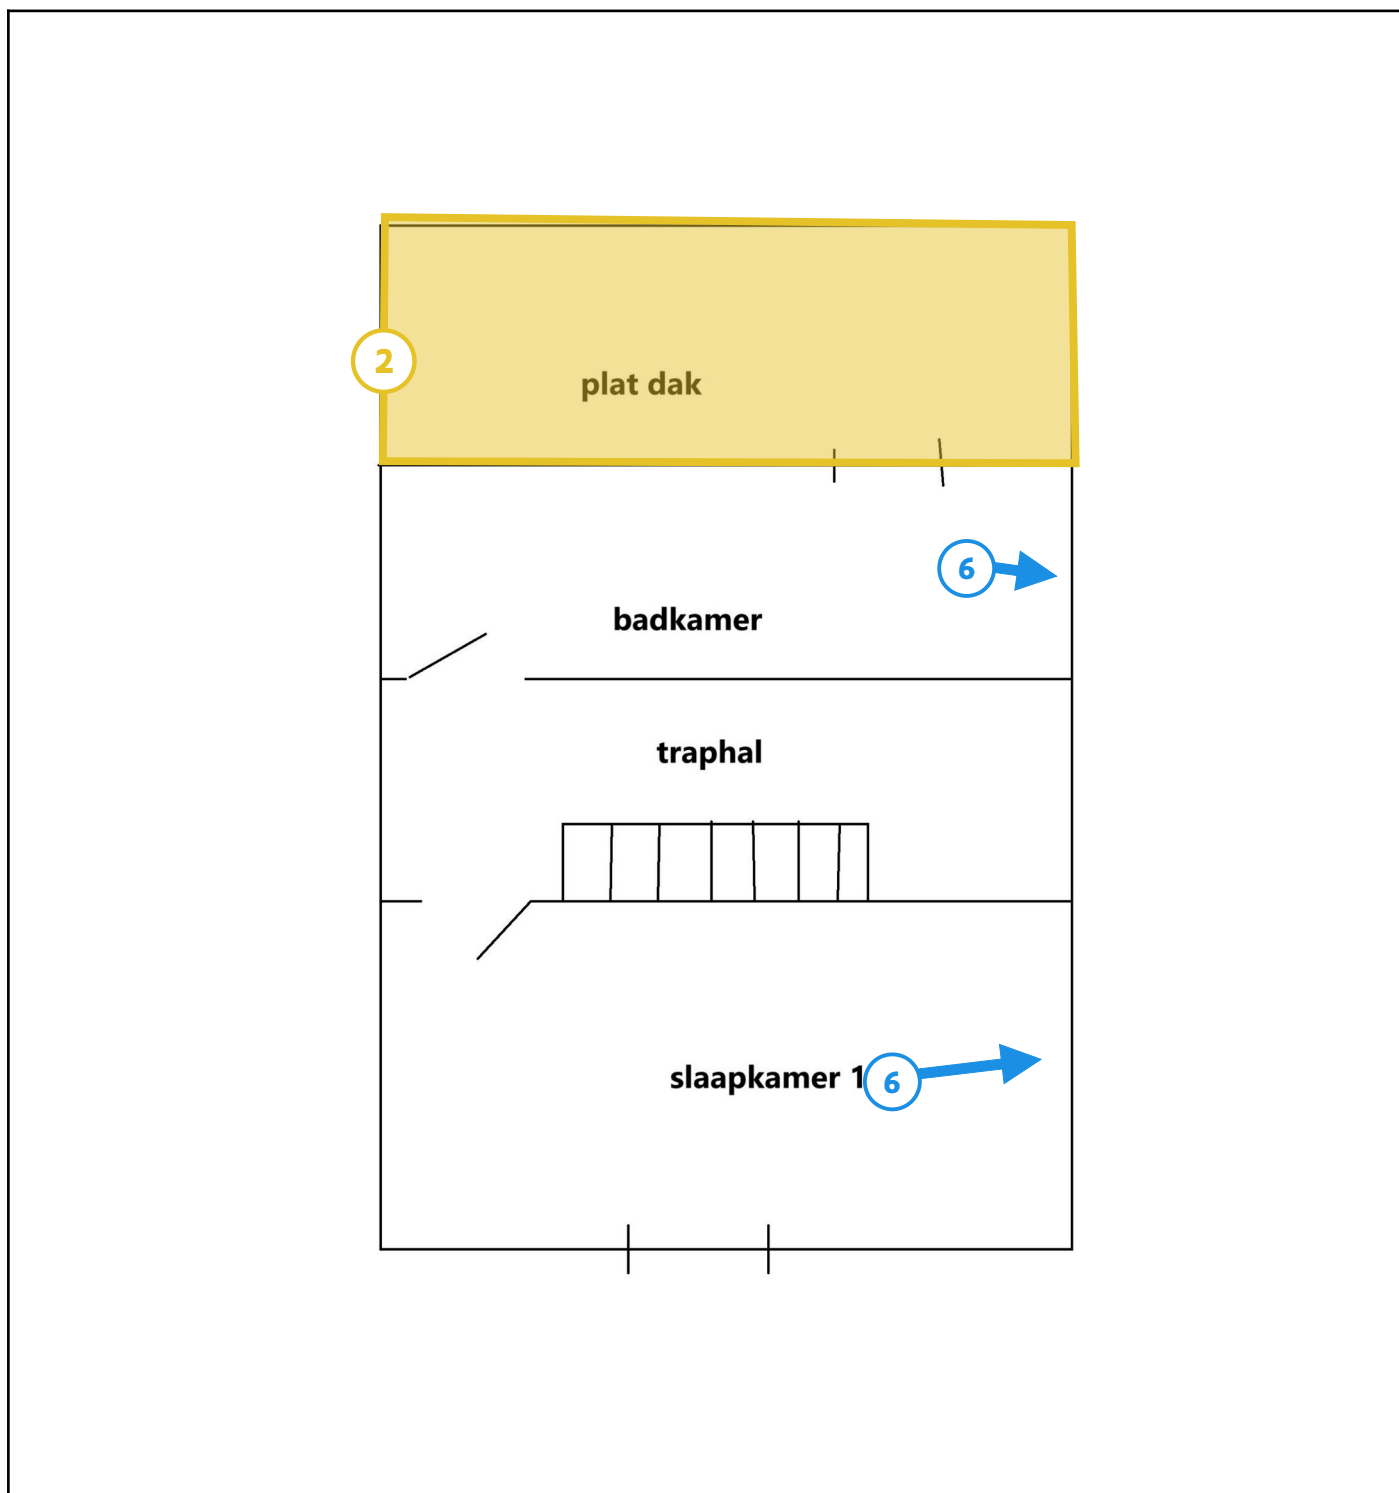
Plan 1.7: verdiep +1

Beschrijving	Type	Actie
2. Asfalt plat dak	Asbestmateriaal	Zorgvuldig beheren

6. Inspectieluiken	Geen asbest	-
--------------------	-------------	---

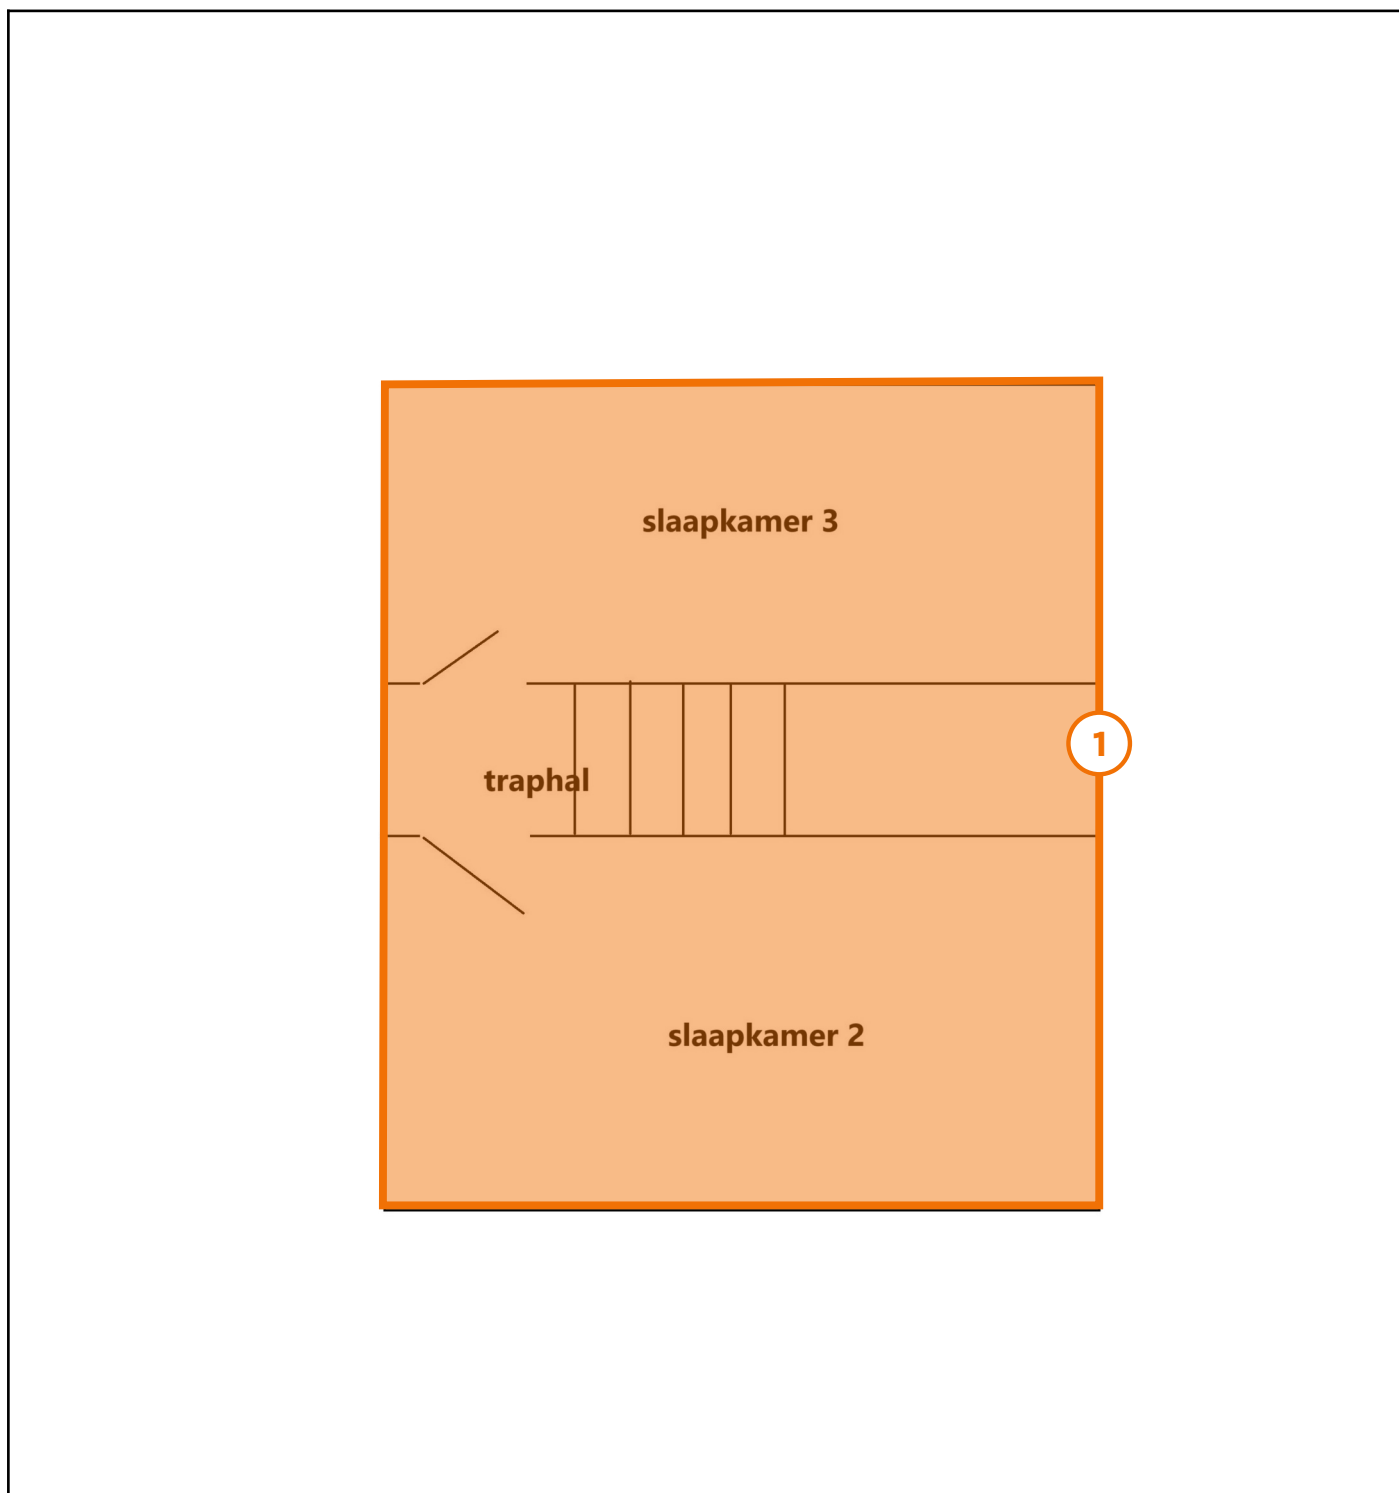
Plan 1.11: verdiep +2

Beschrijving	Type	Actie
1. Onderdak	Asbestmateriaal	Maatregelen nemen

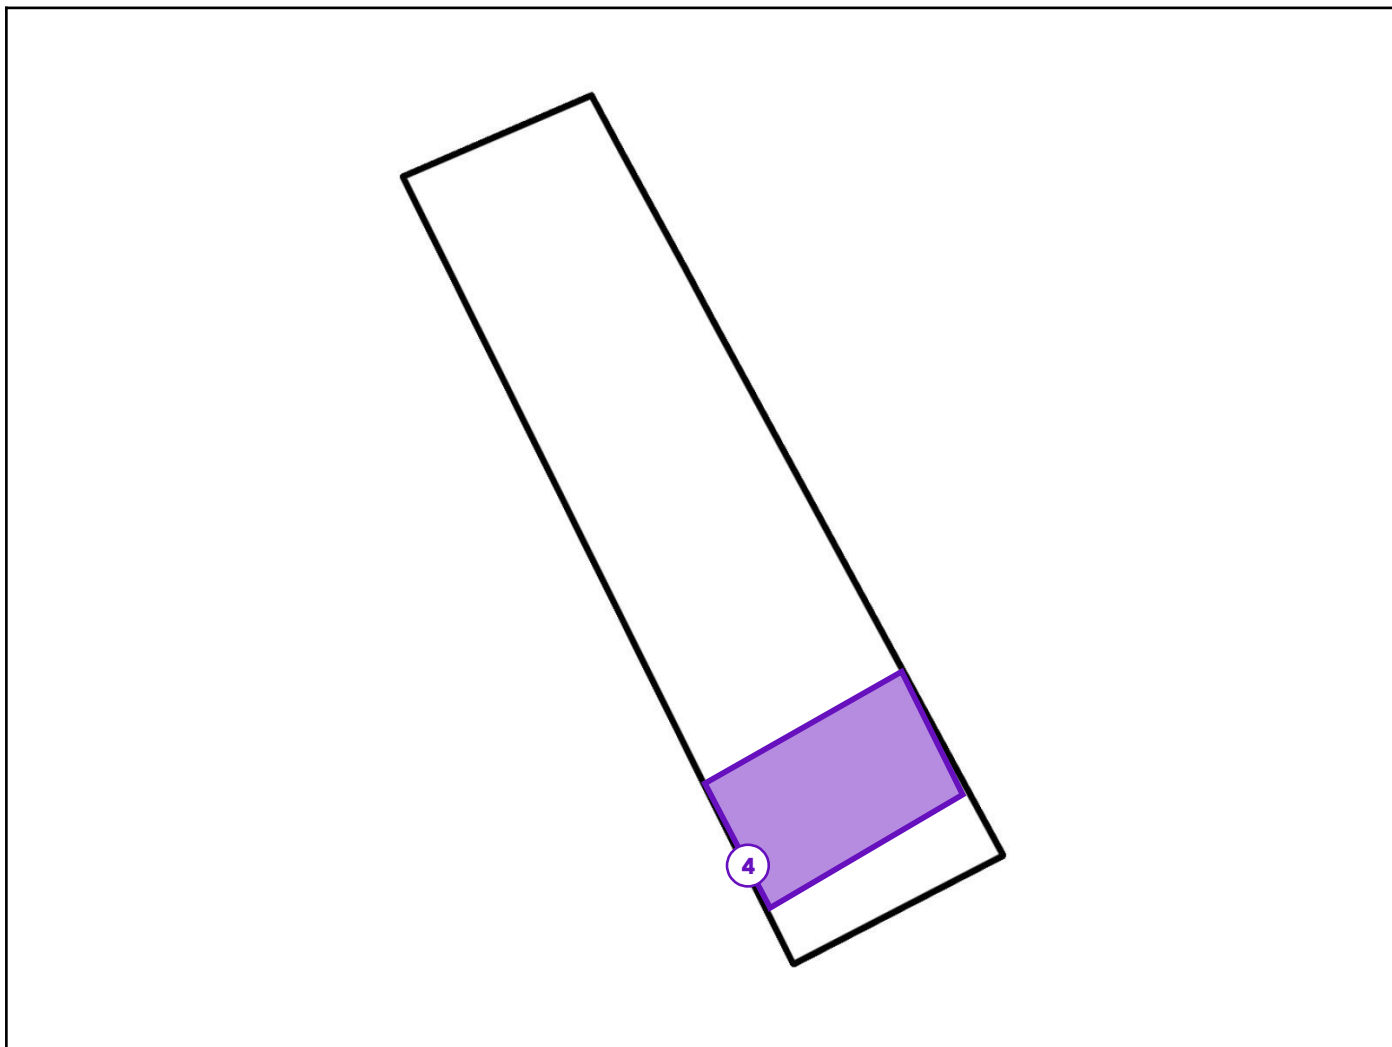
Plan 1.12: Hoofdgebouw plan

Beschrijving	Type	Actie
4. Zoldertip	Beperking	-

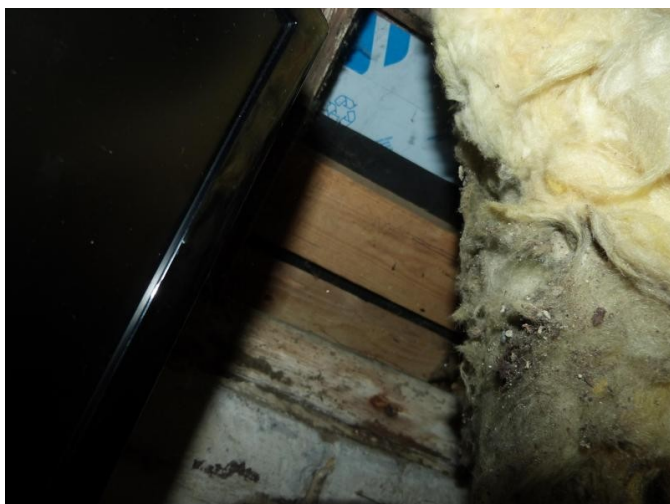
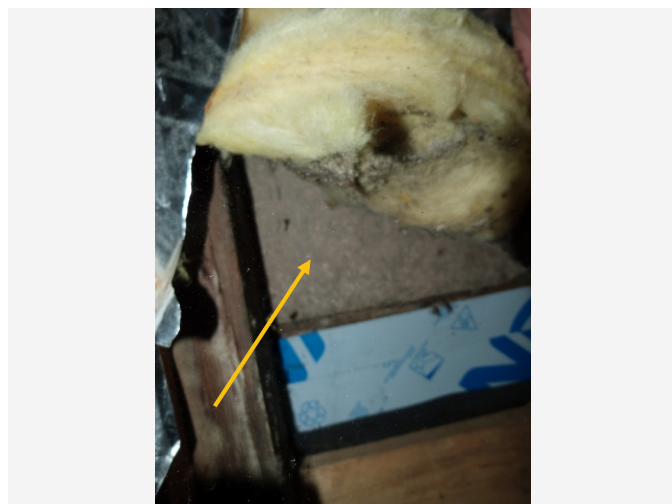
Het asbestmateriaal valt onder de mijlpaal van 2040.

Maatregelen nemen

Eindbeoordeling materiaalrisico	Verhoogd materiaalrisico en/of verhoogde kans op vezelvrijgave
---------------------------------	--

Gebondenheid	Categorie 1: hechtgebonden in oorsprong
Asbestsoort (vezeltype)	Crocidoliet aanwezig
Asbestconcentratie	Laag (< 50%)
Afschermingsgraad van het gehele materiaal	Geheel of deels (ook) vrij aan de binnenlucht
Toestand van het materiaal	Licht beschadigd, licht verweerd. Intact calciumsilicaatmateriaal of categorie III 'gebondenheid'

Beschrijving	Onderdak
Omgeving	Binnen
Primaire drager	Schuin dak
Asbestmateriaal	Plaat, paneel, tablet - Type Menuiserite
Bindmiddel van asbestmateriaal	Cement
Gebondenheid op basis van bindmiddel	Hecht
Hoeveelheid (oppervlakte - dikte - aantal)	<ul style="list-style-type: none">• 80,00 m² - 0,30 cm - 1 stuk
Totaal volume	0,24 m ³
Eenvoudig bereikbaar	Nee <ul style="list-style-type: none">• Het asbestmateriaal is bedekt (uitgezonderd laag verf, coating, behang, kunststof, textiel) en het wegnemen van het bedekkende materiaal kan niet zonder het bedekkende materiaal te beschadigen.
Bevestigingswijze	<ul style="list-style-type: none">• Genageld, geniet
Identificatiemethode	Vaststelling zonder monstername
Destructieve handeling voor identificatie	Nee

- Zorg voor een veilig beheer. Vermijd het beschadigen van het asbestmateriaal. Controleer de toestand jaarlijks op wijzigingen.
- Zorg voor een veilig beheer en verwijder dit asbestmateriaal wanneer het bij werken eenvoudig bereikbaar wordt. Controleer de toestand jaarlijks op wijzigingen.

- Eenvoudige handelingen: mag via doe-het-zelf of door werknemer(s) met opleidingsattest eenvoudige handelingen
Hechtgebonden toepassing, moet op zijn geheel weg gehaald worden zonder elektrische apparaten maar met de nodige beschermingsmiddelen. Door werknemer(s) met opleidingsattest eenvoudige handelingen te verwijderen.

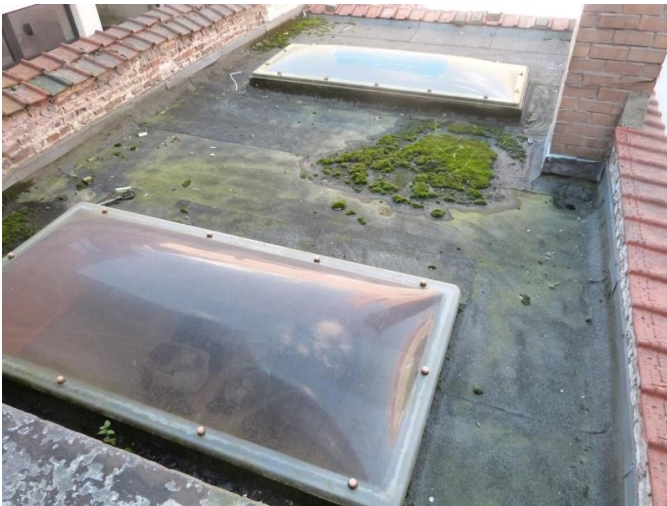
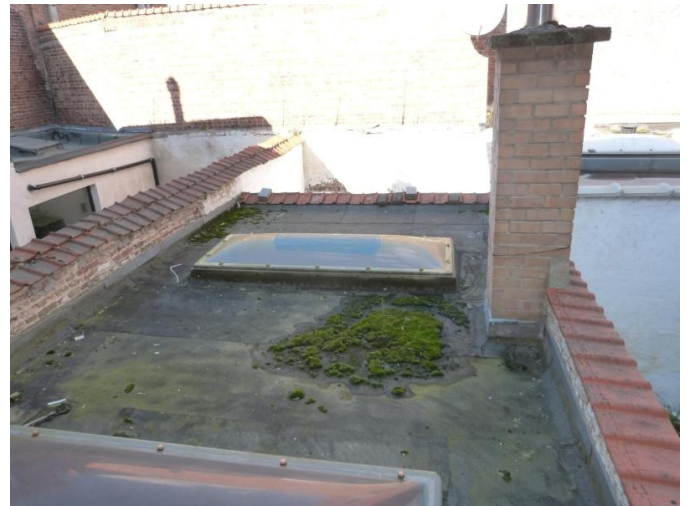
Het asbestmateriaal valt onder de mijlpaal van 2040.

Zorgvuldig beheren

Eindbeoordeling materiaalrisico	Laag materiaalrisico en/of verlaagde kans op vezelvrijgave
---------------------------------	--

Gebondenheid	Categorie 1: hechtgebonden in oorsprong
Asbestsoort (vezeltype)	Alleen chrysotiel
Asbestconcentratie	Laag (< 50%)
Afschermingsgraad van het gehele materiaal	Geheel of deels vrij aan de buitenlucht
Toestand van het materiaal	Licht beschadigd, licht verweerd. Intact calciumsilicaatmateriaal of categorie III 'gebondenheid'

Beschrijving	Asfalt plat dak
Omgeving	Buiten
Primaire drager	Plat dak
Asbestmateriaal	Dak- en gevelbekleding - Roofing
Bindmiddel van asbestmateriaal	Bitumen (roofing, teer, asfalt)
Gebondenheid op basis van bindmiddel	Hecht
Hoeveelheid (oppervlakte - aantal)	<ul style="list-style-type: none">• 35,00 m² - 1 stuk
Totale oppervlakte	35,00 m ²
Eenvoudig bereikbaar	Ja
Bevestigingswijze	<ul style="list-style-type: none">• Verlijmd, ingegoten, versmeerd
Identificatiemethode	Vaststelling zonder monstername Motivatie: Groot risico op structurele gevolgschade (lekschade, werking installatie,...)
Destructieve handeling voor identificatie	Nee

- Zorg voor een veilig beheer. Vermijd het beschadigen van het asbestmateriaal. Controleer de toestand jaarlijks op wijzigingen.
- Zorg voor een veilig beheer en verwijder dit asbestmateriaal wanneer het bij werken eenvoudig bereikbaar wordt. Controleer de toestand jaarlijks op wijzigingen.
- Hemelwater dat afspoelt van asbestcement daken of gevels kan asbestdeeltjes bevatten. Gebruik het enkel voor gesloten circuits (bv. spoelen toiletten). Reinig na het vervangen van het dak of de gevel de dakgoten en regenwaterput of -ton om asbesthoudend sediment of slib te verwijderen
- Voer bijkomende staalname(s) uit.

- Eenvoudige handelingen: mag via doe-het-zelf of door werknemer(s) met opleidingsattest eenvoudige handelingen
Hechtgebonden toepassing, moet op zijn geheel weg gehaald worden zonder elektrische apparaten maar met de nodige beschermingsmiddelen. Door werknemer(s) met opleidingsattest eenvoudige handelingen te verwijderen.

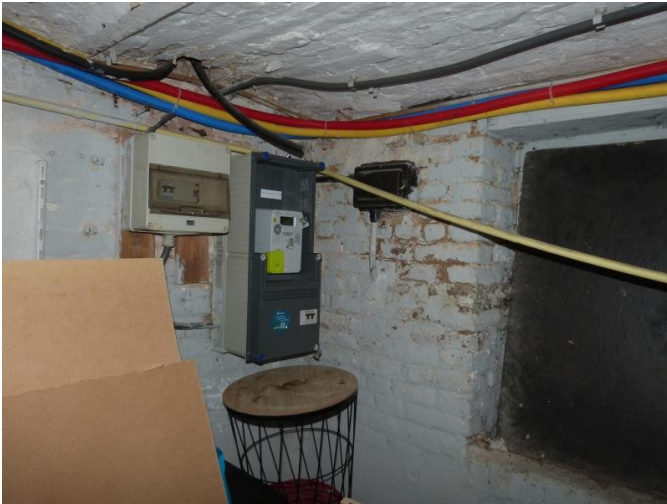
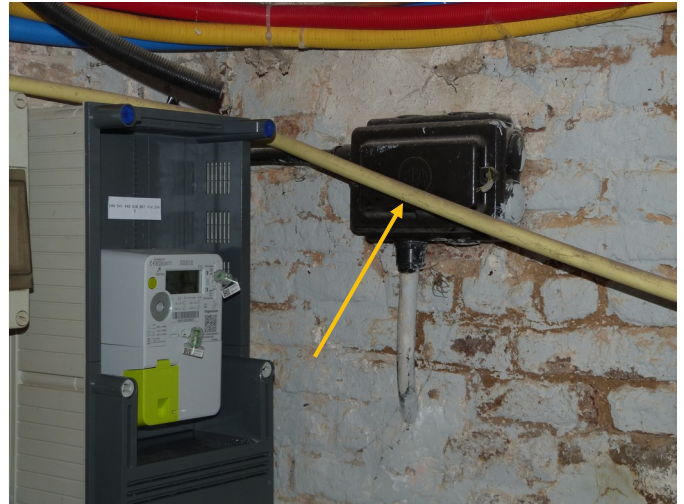
Het asbestmateriaal valt onder de mijlpaal van 2040.

Zorgvuldig beheren

Eindbeoordeling materiaalrisico	Laag materiaalrisico en/of verlaagde kans op vezelvrijgave
---------------------------------	--

Gebondenheid	Categorie 1: hechtgebonden in oorsprong
Asbestsoort (vezeltype)	Crocidoliet aanwezig
Asbestconcentratie	Laag (< 50%)
Afschermingsgraad van het gehele materiaal	Geheel of deels (ook) vrij aan de binnenlucht
Toestand van het materiaal	Onbeschadigd, niet verweerd

Beschrijving	Kast naast teller
Omgeving	Binnen
Primaire drager	Communicatie en elektrische infrastructuur en uitrusting
Asbestmateriaal	Plaat, paneel, tablet - Type Bakeliet
Bindmiddel van asbestmateriaal	Kunststof of -hars
Gebondenheid op basis van bindmiddel	Hecht
Hoeveelheid (oppervlakte - dikte - aantal)	• 0,20 m ² - 3,00 cm - 1 stuk
Totaal volume	0,006 m ³
Eenvoudig bereikbaar	Ja
Bevestigingswijze	• Geschroefd
Identificatiemethode	Vaststelling zonder monstername
Destructieve handeling voor identificatie	Nee

- Zorg voor een veilig beheer. Vermijd het beschadigen van het asbestmateriaal. Controleer de toestand jaarlijks op wijzigingen.
- Zorg voor een veilig beheer en verwijder dit asbestmateriaal wanneer het bij werken eenvoudig bereikbaar wordt. Controleer de toestand jaarlijks op wijzigingen.

- Eenvoudige handelingen: mag via doe-het-zelf of door werknemer(s) met opleidingsattest eenvoudige handelingen
Hechtgebonden toepassing, mag op zijn geheel weg gehaald worden zonder elektrische apparaten en de nodige beschermingsmiddelen. De toepassing mag niet breken.

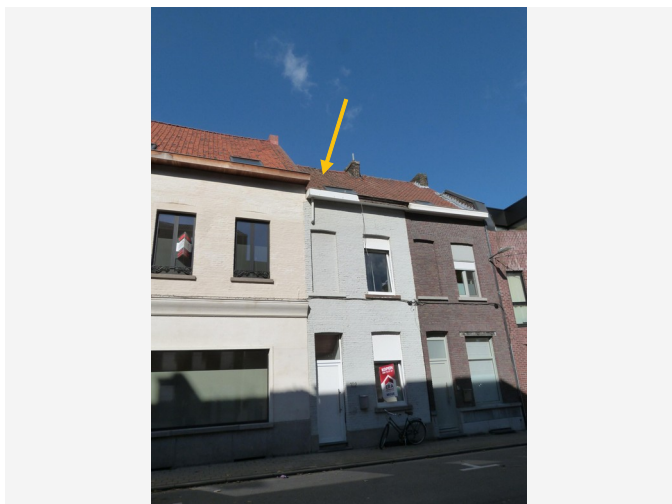
Situeringfoto

Permanente beperking

Reden: Geen toegang

Uitleg van de asbestdeskundige: Er is geen luik, deur en trap aanwezig.

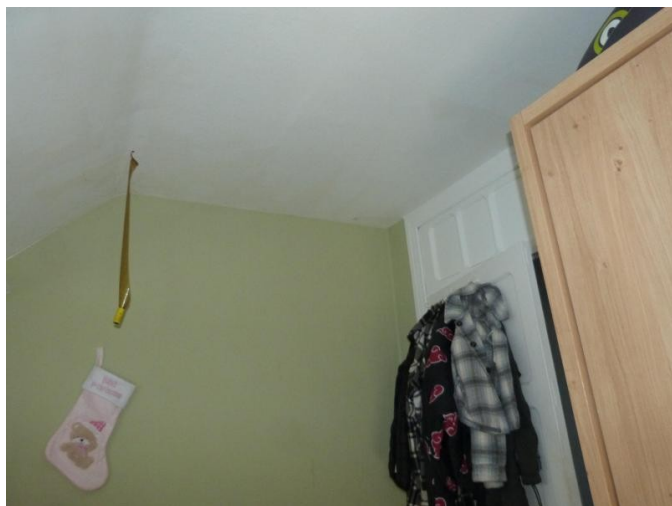
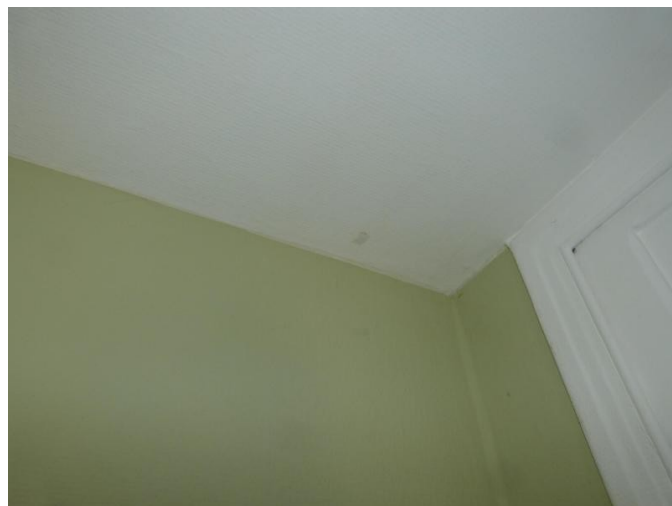
Geen asbest

#	Type	Referentie	Resultaat
5.1	Mengmonster	2	Geen asbest

Beschrijving	2 - Plafonds
Omgeving	Binnen
Primaire drager	Plafond
Bindmiddel van materiaal	Gips - kalk
Gebondenheid op basis van bindmiddel	Niet-hechtgebonden
Hoeveelheid (oppervlakte - dikte - aantal)	• 30,00 m ² - 0,97 cm - 1 stuk
Totaal volume	0,291 m ³
Identificatiemethode	Vaststelling met monstername
Destructieve handeling voor identificatie	Nee
Opmerking	Er werd enkel pleisterwerk op de 2de verdieping vastgesteld. De andere verdiepingen hebben verlaagde plafonds.

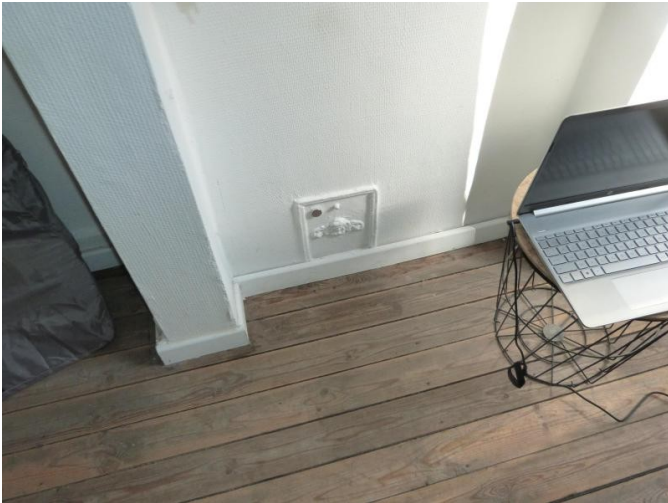
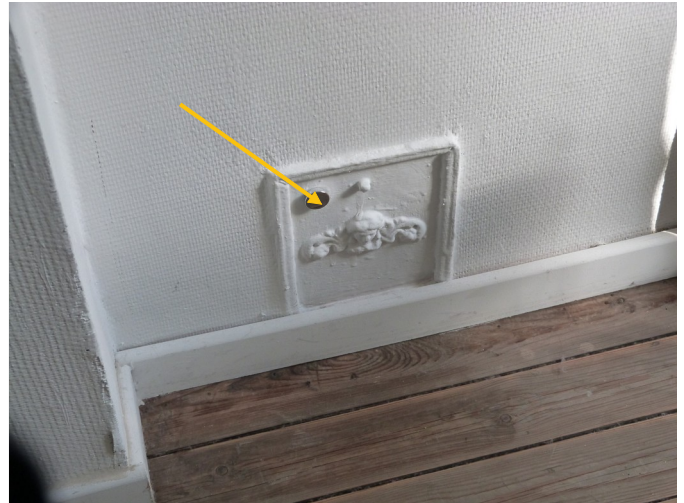
Fiche 6: Inspectieluiken

Geen asbest

Beschrijving	Inspectieluiken
Omgeving	Binnen
Primaire drager	Ruimteverwarming
Bindmiddel van materiaal	Cement
Gebondenheid op basis van bindmiddel	Hecht
Hoeveelheid (gewicht - aantal)	• 0,20 kg - 2 stuks
Totaal gewicht	0,40 kg
Identificatiemethode	Vaststelling zonder monsternamen
Destructieve handeling voor identificatie	Nee
Opmerking	De inspectieluiken zijn magnetisch en dus niet in cement uitgevoerd.

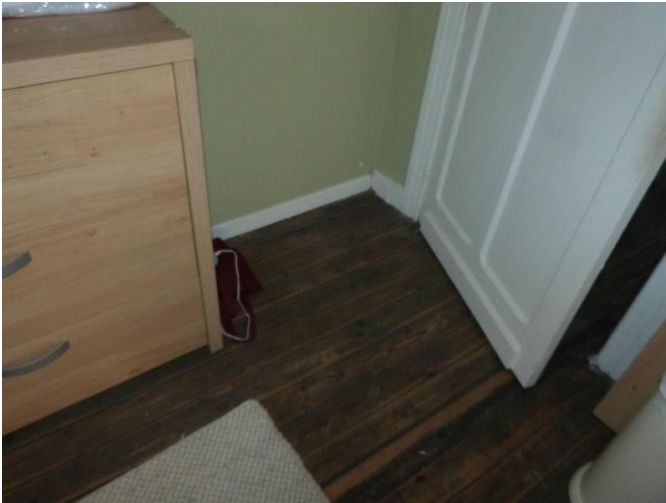
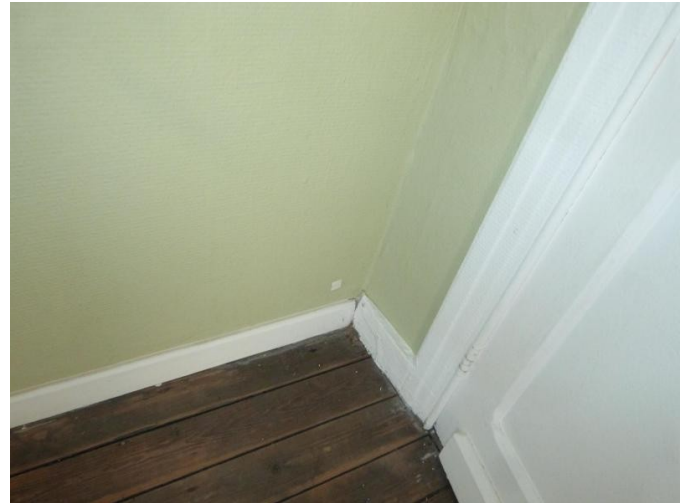
Fiche 7: 1 - Muren

Geen asbest

#	Type	Referentie	Resultaat
7.1	Mengmonster	1	Geen asbest

Beschrijving	1 - Muren
Omgeving	Binnen
Primaire drager	Binnenwand
Bindmiddel van materiaal	Gips - kalk
Gebondenheid op basis van bindmiddel	Niet-hechtgebonden
Hoeveelheid (oppervlakte - dikte - aantal)	<ul style="list-style-type: none">• 118,00 m² - 1,00 cm - 1 stuk• 85,00 m² - 1,00 cm - 1 stuk
Totaal volume	2,03 m ³
Identificatiemethode	Vaststelling met monstername
Destructieve handeling voor identificatie	Nee
Opmerking	De stookplaats heeft voorzetwanden.

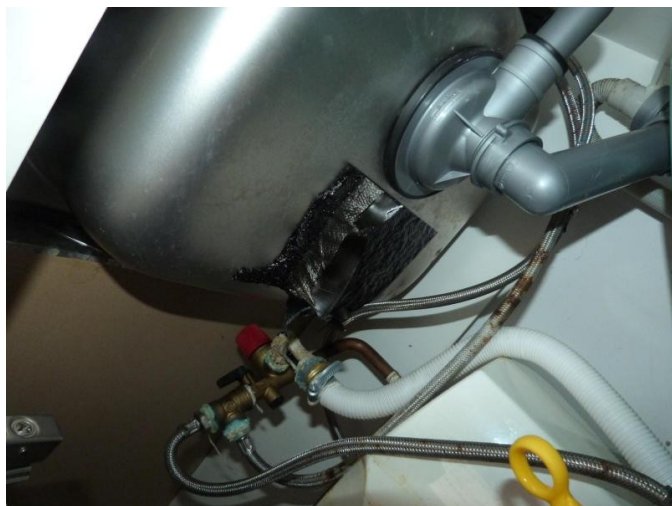
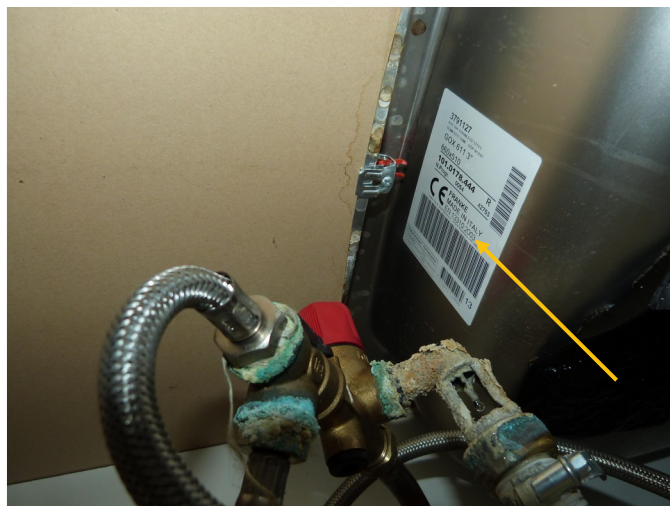
Fiche 8: Vilt gootsteen 2003

Geen asbest

Beschrijving	Vilt gootsteen 2003
Omgeving	Binnen
Primaire drager	Sanitaire infrastructuur en uitrusting (toe- en afvoer)
Bindmiddel van materiaal	Bitumen (roofing, teer, asfalt)
Gebondenheid op basis van bindmiddel	Hecht
Hoeveelheid (gewicht - aantal)	• 0,20 kg - 1 stuk
Totaal gewicht	0,20 kg
Identificatiemethode	Vaststelling met bewijsdocument, zonder monstername
Destructieve handeling voor identificatie	Nee
