Kerkhofstraat 30, 2491 Balen

Geldig tot : **23.07.2031**

## Niet-asbestveilig

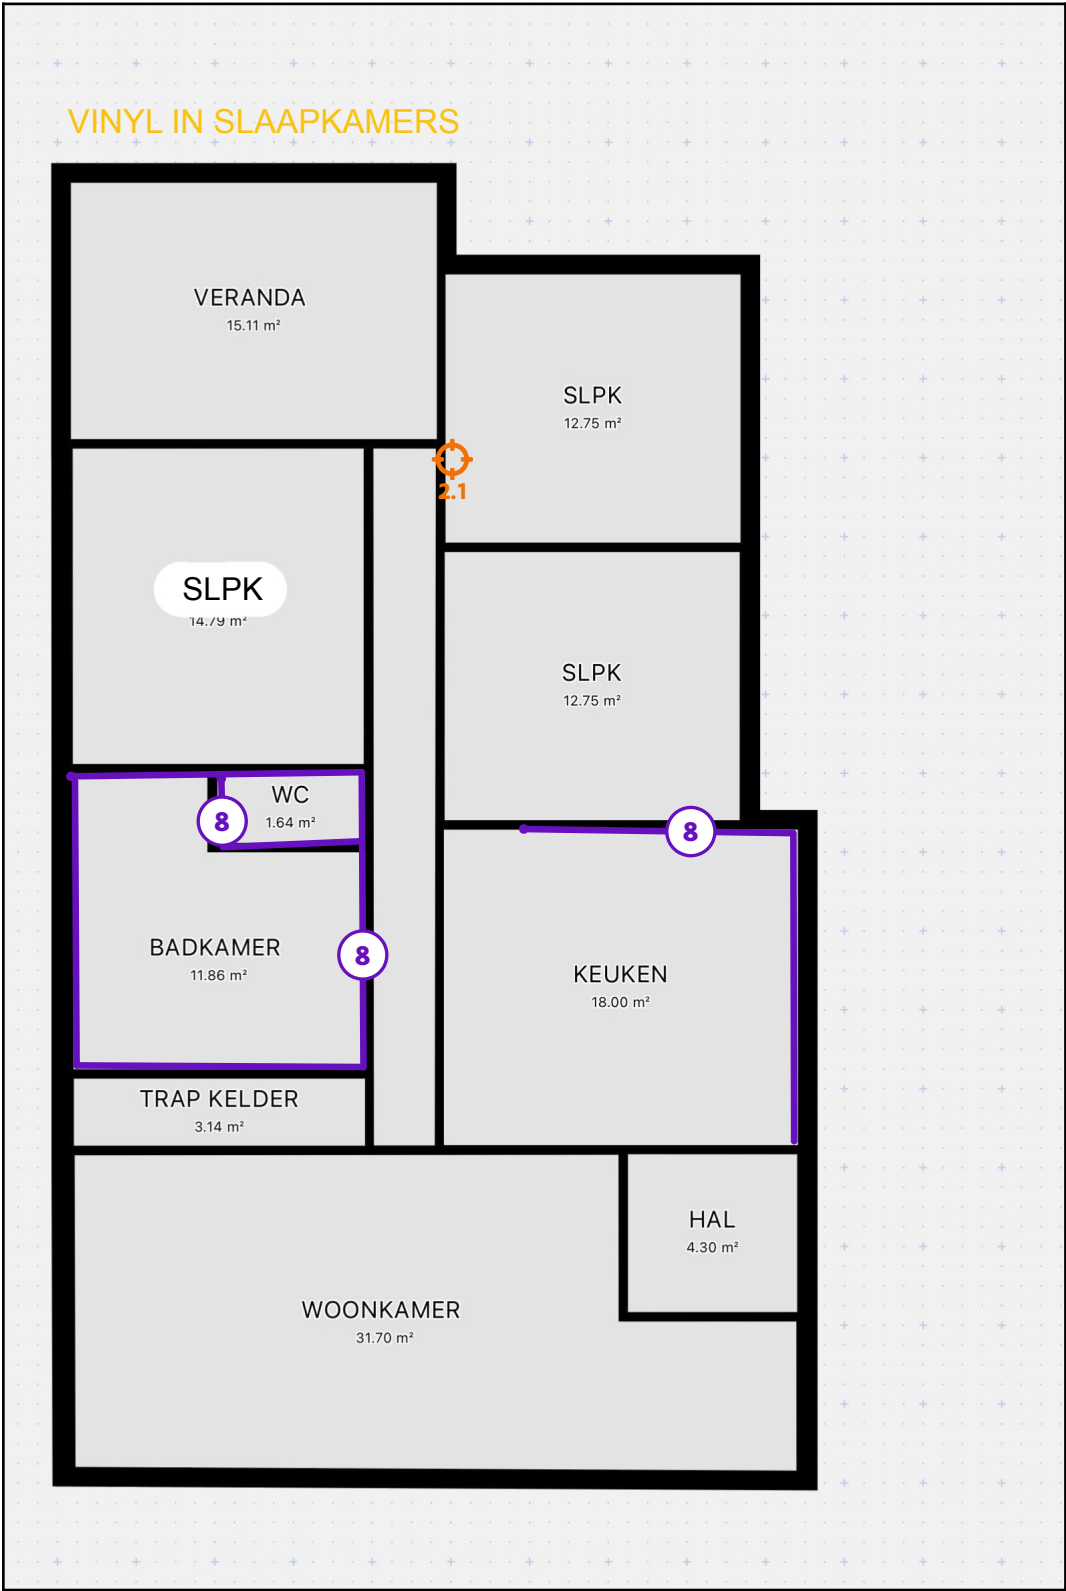
# Plan 1.4: Gelijkvloers

| 2. Vinylvloer met kartonlaag gelijmd | Asbestmateriaal | <a href="#">Verwijderen</a> |

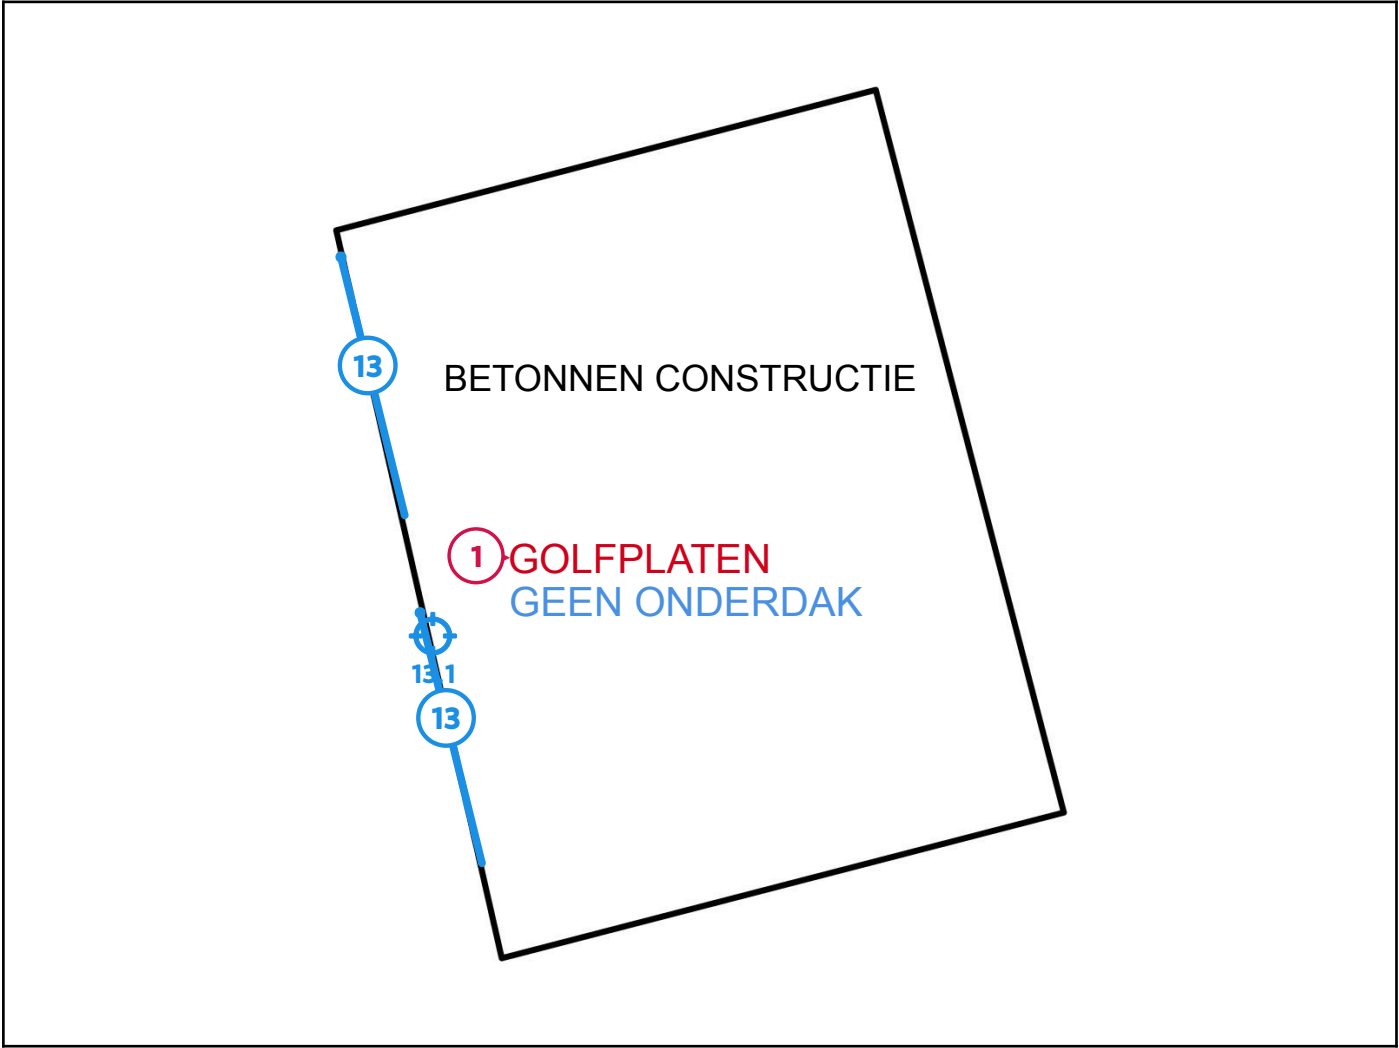
# Plan 3.1: Tuinhuis

| Beschrijving | Type | Actie |
|---|---|---|
| 1. Golfplaten | Asbestmateriaal | Dringend verwijderen |

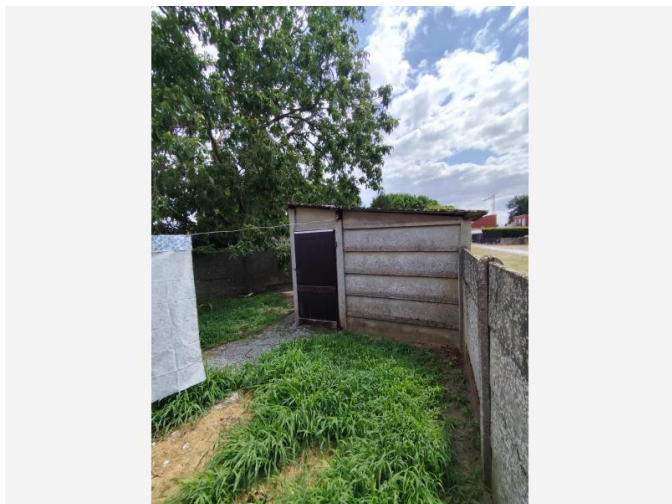
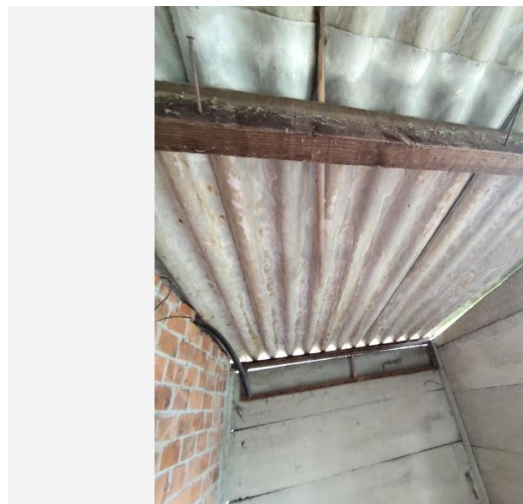
| Eindbeoordeling materiaalrisico | Hoog materiaalrisico en/of hoge kans op vezelvrijgave |
| Opmerking | mosgroei is matig beschadigd |

| Asbestsoort (vezeltype) | Crocidoliet aanwezig |
| Toestand van het materiaal | Matig beschadigd, matig verweerd |

| Beschrijving | Golfplaten |
| Opmerking | De golfplaten zijn visueel vastgesteld. Het is aangewezen om bijkomend onderzoek uit te voeren bij renovatiewerken. De vermelde oppervlaktes betreffen een beredeneerde schatting. Er worden geen rechten verleend aan deze oppervlaktes. |

**Dringend verwijderen**

- Verwijder dit asbestmateriaal zo snel mogelijk. Volg de toestand goed op.
- Hemelwater dat afspoelt van asbestcement daken of gevels kan asbestdeeltjes bevatten. Gebruik het enkel voor gesloten circuits (bv. spoelen toiletten). Reinig na het vervangen van het dak of de gevel de dakgoten en regenwaterput of -ton om asbesthoudend sediment of slib te verwijderen
- Voer bijkomende staalname(s) uit.

- Eenvoudige handelingen: mag via doe-het-zelf of door werknemer(s) met opleidingsattest eenvoudige handelingen  
EH via doe-het zelf Standaard dragen van de nodige wegwerp beschermingsmiddelen FFP 3 masker , handschoenen en tyvec CAT III type 5-6 , afwasbaar schoeisel Indien mogelijk de ondervloer afdekken , golfplaten voorzichtig verwijderen, extra fixeren, niet breken , niet gooien, onmiddellijk dubbel verpakken , luchtdicht afsluiten of voorzichtig in container met asbest bag plaatsen. Voldoende benevelen/bevochtigen tijdens de duur van de werken. Indien golfplaten in slechte staat zijn en kans bestaat op breken : Eenvoudige handeling opgeleid personeel , alle werknemer(s) moeten wel beschikken over een opleidingsattest eenvoudige handelingen 8u Voor hechtgebonden toepassingen: Bij verwijdering door doe-het-zelf moet men

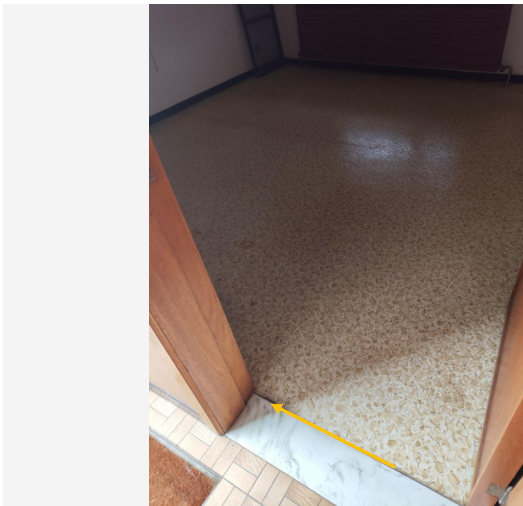
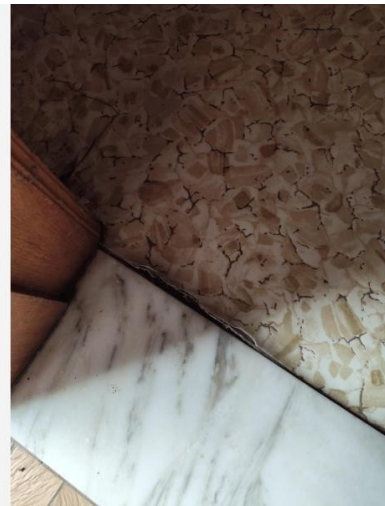
| Eindbeoordeling materiaalrisico | Verhoogd materiaalrisico en/of verhoogde kans op vezelvrijgave |

| Toestand van het materiaal | Licht beschadigd, licht verweerd. Intacte calciumsilicaatplaat of materiaal met categorie 3-gebondenheid |

| # | Type | Referentie | Resultaat |
|---|---|---|---|
| 2.1 | Puntmonster | 4 | Chrysotiel |

| Beschrijving | Vinylvloer met kartonlaag gelijmd |
| Opmerking | <p>De bovenzijde bestaat uit kunststof (vinyl). De onderzijde van het vloerzeil bestaat uit karton.</p> <p>De vermelde oppervlaktes en volumes betreffen een beredeneerde schatting. Er worden geen rechten verleend aan deze oppervlaktes/volumes. De dikte is een schatting die voorkomt uit de monsterplaatsen en is daarom niet altijd representatief</p> |

Verwijderen

- Zorg voor een veilig beheer. Vermijd het beschadigen van het asbestmateriaal. Controleer de toestand jaarlijks op wijzigingen.
- Scherm in afwachting van verwijdering het asbestmateriaal af van luchtstromingen en verstoring: bijvoorbeeld door het te verpakken, te fixeren, af te dekken, signalisatie - afbakening aan te brengen, ...

- Hermetische zone (erkend asbestverwijderaar)  
bevestiging gelijmd (wit of zwarte lijm) : HZ Erkend saneerder . Bij het lostrekken van de vinyl zal de onderlaag scheuren. Een kartonnen onderlaag is losgebonden. Lijmresten worden met een freesmachine verwijderd in een hermetische zone. Zie ook link Zie <https://ovam.vlaanderen.be/wie-mag-wat-verwijderen>  
<https://ovam.vlaanderen.be/voorzorgsmaatregelen-bij-asbestverwijdering>  
<https://ovam.vlaanderen.be/asbestafval-afvoeren> Zie ook wetgevend kader (website van de OVAM en CODEX boek VI titel 3). [http://werk.belgie.be/sites/default/files/content/documents/Welzijn op het werk/Regelgeving/Codex boek VI titel 3 Asbest.pdf](http://werk.belgie.be/sites/default/files/content/documents/Welzijn%20op%20het%20werk/Regelgeving/Codex%20boek%20VI%20titel%203%20Asbest.pdf) methodiek verwijderingsmethodes worden achteraan in het attest verder toegelicht

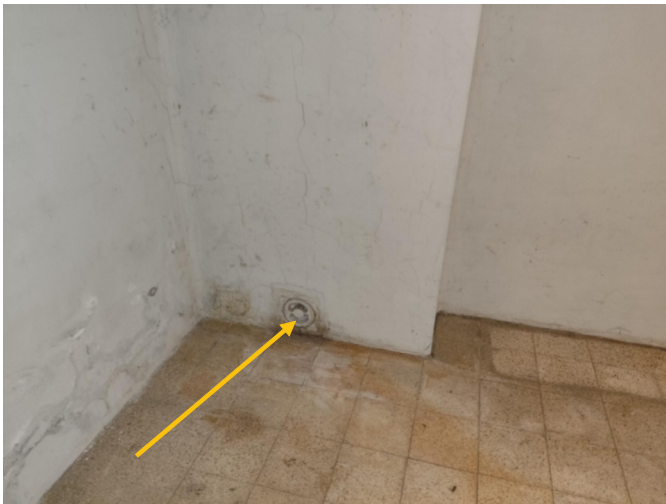
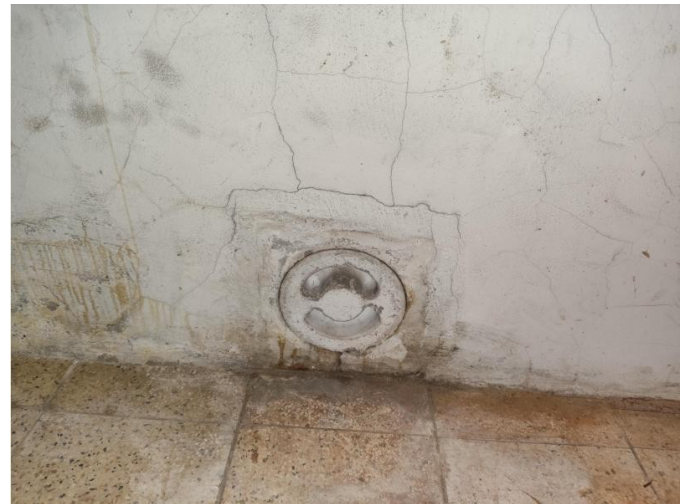
| Eindbeoordeling materiaalarisico | Laag materiaalarisico en/of verlaagde kans op vezelvrijgave |

| Toestand van het materiaal | Onbeschadigd, niet verweerd |

| Beschrijving | Luik met houder |

Zorgvuldig beheren

- Zorg voor een veilig beheer. Vermijd het beschadigen van het asbestmateriaal. Controleer de toestand jaarlijks op wijzigingen.
- Voer bijkomende staalname(s) uit.

- Eenvoudige handelingen: mag via doe-het-zelf of door werknemer(s) met opleidingsattest eenvoudige handelingen  
Het roetluikje kan voorzichtig uitgeschoven of losgebeiteld worden , extra bevochtigen om stof te voorkomen

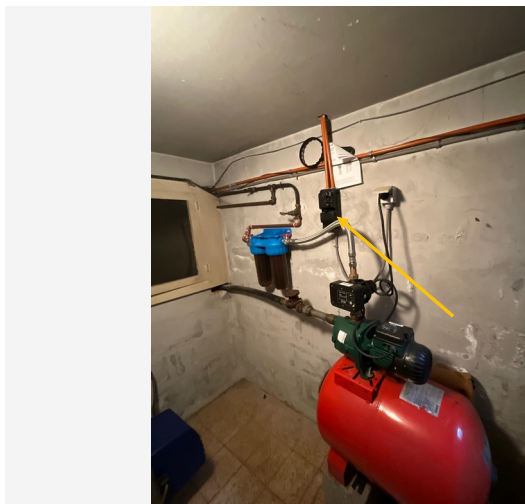
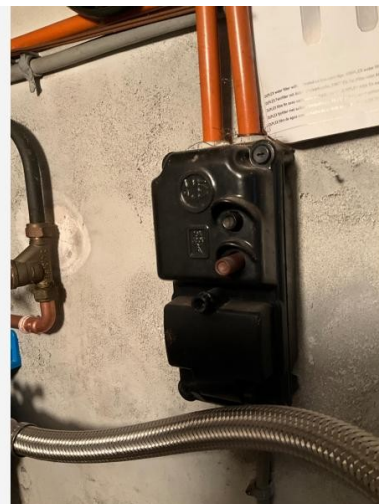
| Opmerking | <p>Het is moeilijk te bepalen of de bakeliettoepassingen in de woning ook effectief asbesthoudend zijn (het kan ook gaan om de asbestvrije variant).</p> <p>Er werd geen monster genomen owv beschadiging aan een elektrisch gerelateerde toepassing, extra controle bij verwijdering van het verdacht materiaal.</p> |

- Eenvoudige handelingen: mag via doe-het-zelf of door werknemer(s) met opleidingsattest eenvoudige handelingen  
Schakelaars, stopcontacten en andere gelijkaardige toepassingen kunnen eenvoudig losgeschroefd worden --> EH doe-het-zelf. Afgesloten of verzegelde kast --> EH opgeleid techniek personeel 8u basisopleiding asbest. Voor elektrische infrastructuur en uitrusting dient u vooraleer men deze toepassing gaat bevochtigen de elektriciteit af te sluiten (zoniet elektrocutie-/brandgevaar). standaard dragen van de nodige wegwerp beschermingsmiddelen FFP 3 masker , handschoenen en tyvec CAT III type 5-6 , afspoelbaar schoeisel Losschroeven en dubbel verpakken in plastic , sluit luchtdicht af en breng dit als hechtgebonden afval naar een plaatselijk containerpark. Voor hechtgebonden toepassingen: Bij verwijdering door doe-het-zelf moet men dit afval dubbel en luchtdicht verpakt afdienen bij het gemeentelijk recyclagepark. Men raadpleegt best op voorhand de voorwaarden van het recyclagepark.

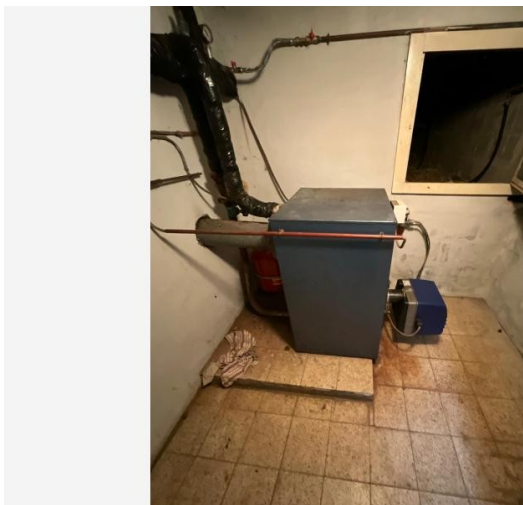
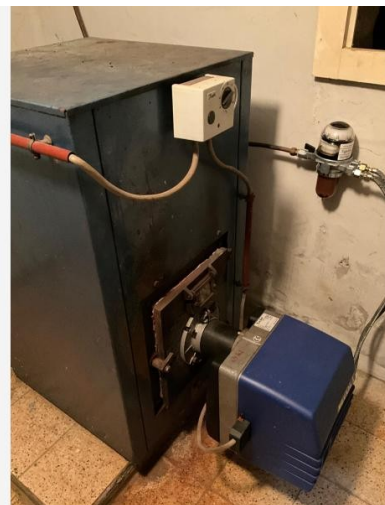
### Fiche 19: HVAC-installatie: staat niet vermeld in het IAD bronnenboek

| Beschrijving | Notitie | Terug te vinden op plannen |
|---|---|---|
| Fiche 19: HVAC-installatie: staat niet vermeld in het IAD bronnenboek | De ketel werd opgezocht in het IAD Online bronnenboek, er zijn geen resultaten gevonden . Laat de ketel controleren door een opgeleid techniker (basis 8u asbest) | Plan 1.2: Kelder |
