Asbestinventarisatetest

Constant Permekeweg 6, 1861 Meise

Attestnummer : 20240614-000831.000

Zone 1: Bijgebouw

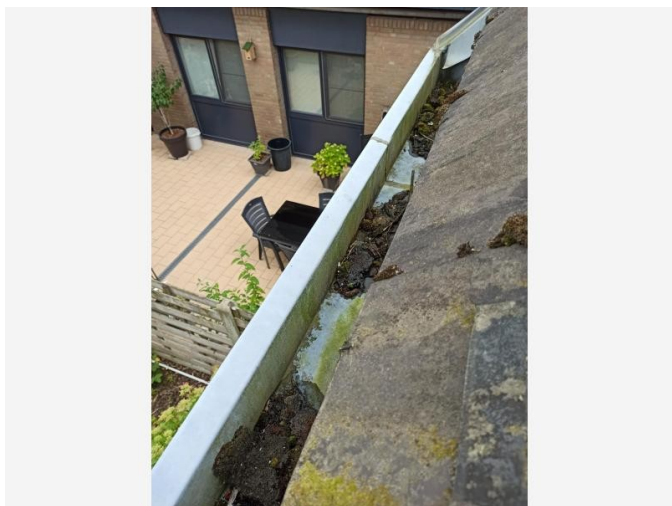
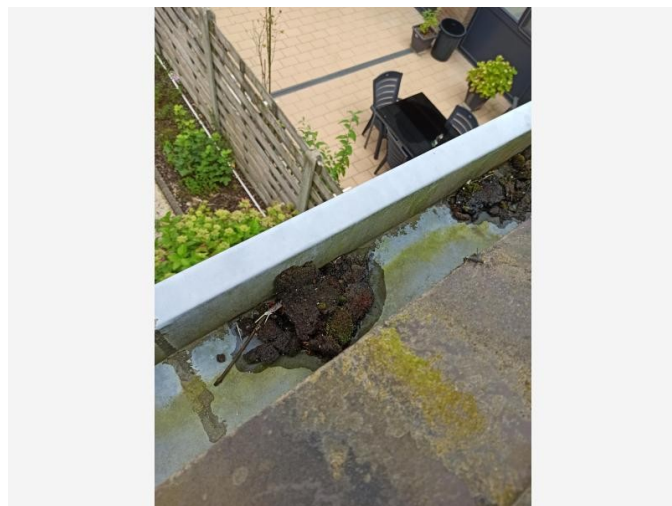
Dringend verwijderen

Beschrijving	Slib in dakgoot
Type afvalstof	Betreft resten (contaminatie) van verwerking of beschadiging
Type resten (contaminatie)	<ul style="list-style-type: none">• Stof, deeltjes < 4 mm, flinters, gruis (los, opliggend)
Besmette materialen	<ul style="list-style-type: none">• Sediment (dakgoot, afvoerbuï, regenwaterput, ...)
Bron van de resten	Dakleien
Omgeving	Buiten
Primaire drager	Infrastructuur hemelwater (opvang en afvoer)
Gebondenheid resten	Niet hecht
Hoeveelheid (gewicht - aantal)	<ul style="list-style-type: none">• 2,00 kg - 1 stuk
Totaal gewicht	2,00 kg
Eenvoudig bereikbaar	Ja
Identificatiemethode	Vaststelling zonder monstername

- Verwijder het asbestafval.

- Eenvoudige handelingen: mag via doe-het-zelf of door werknemer(s) met opleidingsattest eenvoudige handelingen
Op basis van de codex welzijn op het werk.

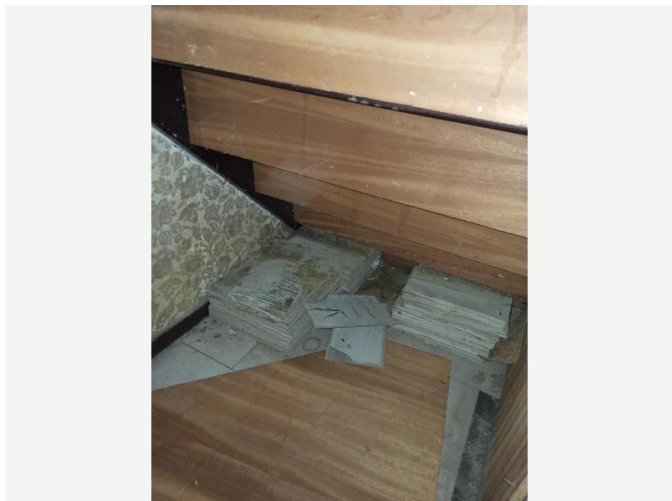
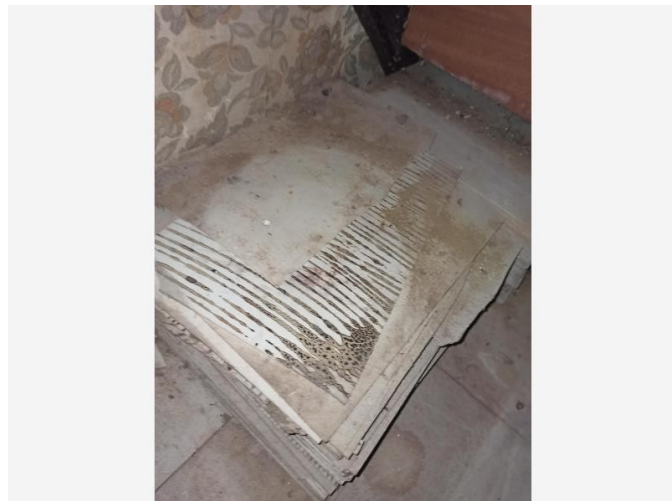
Fiche 2: reeds verwijderde floorflex vinyltegels onder trap

Dringend verwijderen

#	Type	Referentie	Resultaat
2.1	Puntmonster	20191168-32-15_003tris	Chrysotiel

Beschrijving	reeds verwijderde floorflex vinyltegels onder trap
Type afvalstof	Betreft stock-voorraad of gedemonteerde asbestmaterialen
Aanwezige resten	Geen resten aanwezig
Omgeving	Binnen
Primaire drager	Vloer
Asbestmaterialen	<ul style="list-style-type: none">• Prefab - afwerking - Tegel
Bindmiddel van asbestmateriaal	Kunststof of -hars
Gebondenheid op basis van bindmiddel	Hecht
Hoeveelheid (gewicht - aantal)	<ul style="list-style-type: none">• 3,00 kg - 1 stuk
Totaal gewicht	3,00 kg
Eenvoudig bereikbaar	Ja
Identificatiemethode	Vaststelling met monstername

- Verwijder het asbestafval.

- Eenvoudige handelingen: mag via doe-het-zelf of door werknemer(s) met opleidingsattest eenvoudige handelingen
Op basis van de codex welzijn op het werk.

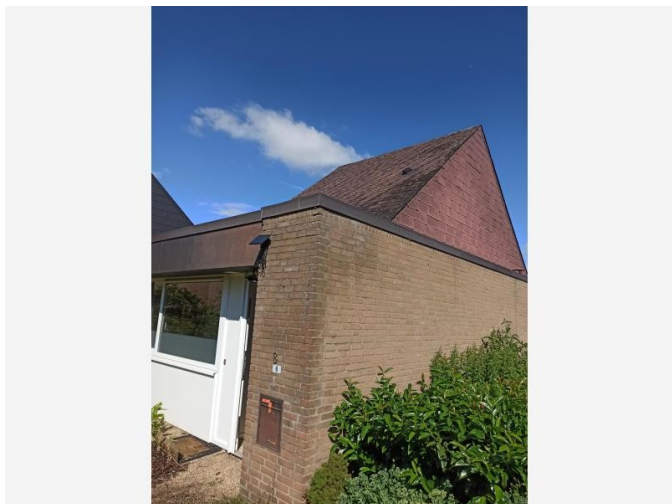
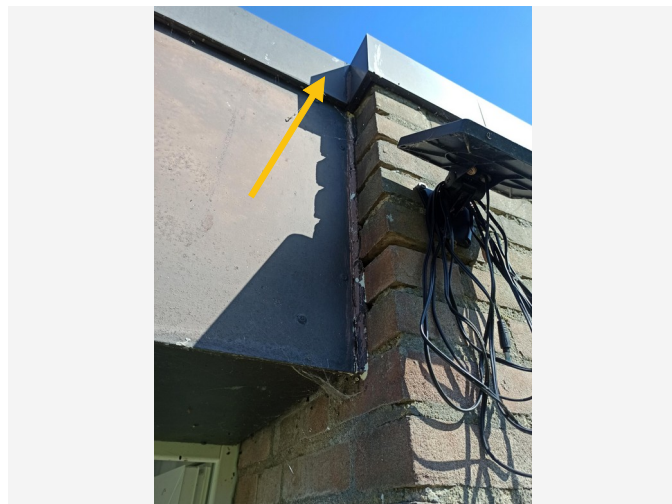
Verwijderen

Eindbeoordeling materiaalrisico	Laag materiaalrisico en/of verlaagde kans op vezelvrijgave
---------------------------------	--

Gebondenheid	Categorie 1: hechtgebonden in oorsprong
Asbestsoort (vezeltype)	Crocidoliet aanwezig
Asbestconcentratie	Laag (< 50%)
Afschermingsgraad van het gehele materiaal	Geheel of deels vrij aan de buitenlucht
Toestand van het materiaal	Licht beschadigd, licht verweerd. Intact materiaal type Pical – asbestboard of categorie III 'gebondenheid'

Beschrijving	dakrandafwerking
Omgeving	Buiten
Primaire drager	Schuin dak
Asbestmateriaal	Dak- en gevelbekleding - Nok, windveer, boeiboord
Bindmiddel van asbestmateriaal	Cement
Gebondenheid op basis van bindmiddel	Hecht
Hoeveelheid (oppervlakte - aantal)	• 10,00 m ² - 1 stuk
Totale oppervlakte	10,00 m ²
Eenvoudig bereikbaar	Ja
Bevestigingswijze	• Geschroefd
Identificatiemethode	Vaststelling zonder monsternamen

- Zorg voor een veilig beheer. Vermijd het beschadigen van het asbestmateriaal. Controleer de toestand jaarlijks op wijzigingen.

- Eenvoudige handelingen: mag via doe-het-zelf of door werknemer(s) met opleidingsattest eenvoudige handelingen
Op basis van de codex welzijn op het werk.

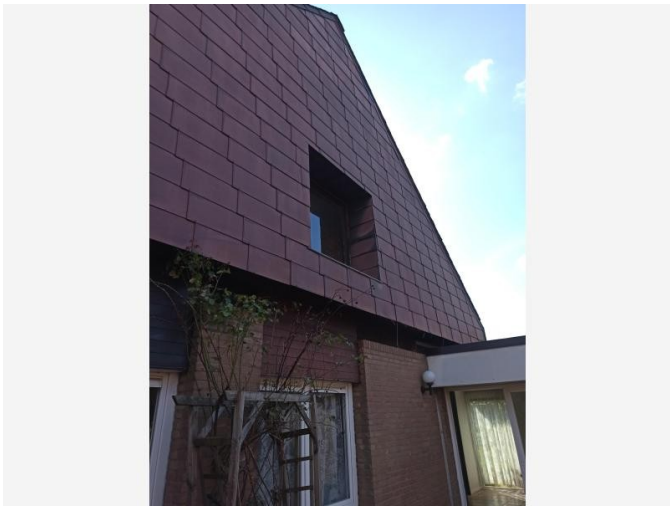
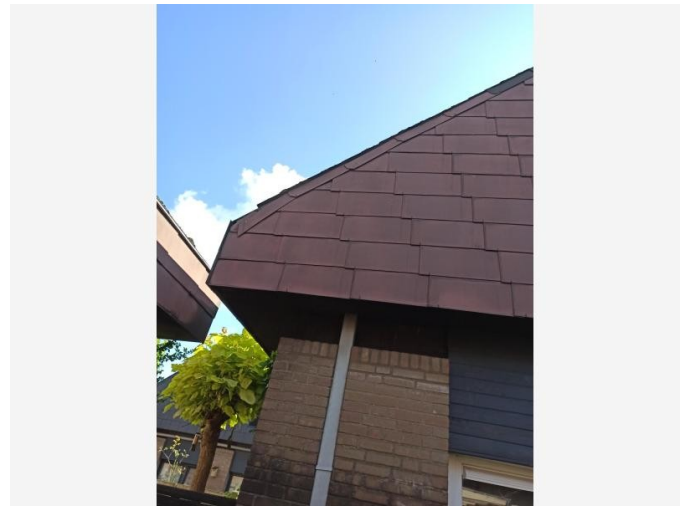
[Verwijderen](#)

Eindbeoordeling materiaalrisico	Laag materiaalrisico en/of verlaagde kans op vezelvrijgave
---------------------------------	--

Gebondenheid	Categorie 1: hechtgebonden in oorsprong
Asbestsoort (vezeltype)	Crocidoliet aanwezig
Asbestconcentratie	Laag (< 50%)
Afschermingsgraad van het gehele materiaal	Geheel of deels vrij aan de buitenlucht
Toestand van het materiaal	Licht beschadigd, licht verweerd. Intact materiaal type Pical – asbestboard of categorie III 'gebondenheid'

Beschrijving	Gevelleien
Omgeving	Buiten
Primaire drager	Wand buitenschil
Asbestmateriaal	Dak- en gevelbekleding - Lei, shingle
Bindmiddel van asbestmateriaal	Cement
Gebondenheid op basis van bindmiddel	Hecht
Hoeveelheid (oppervlakte - aantal)	• 25,00 m ² - 1 stuk
Totale oppervlakte	25,00 m ²
Eenvoudig bereikbaar	Ja
Bevestigingswijze	• Geklemd
Identificatiemethode	Vaststelling zonder monsternamen

- Zorg voor een veilig beheer. Vermijd het beschadigen van het asbestmateriaal. Controleer de toestand jaarlijks op wijzigingen.

- Eenvoudige handelingen: mag via doe-het-zelf of door werknemer(s) met opleidingsattest eenvoudige handelingen
Op basis van de codex welzijn op het werk.

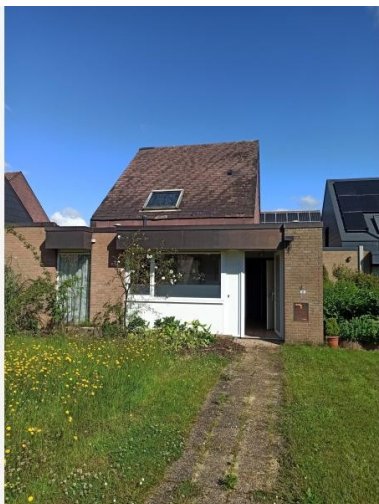
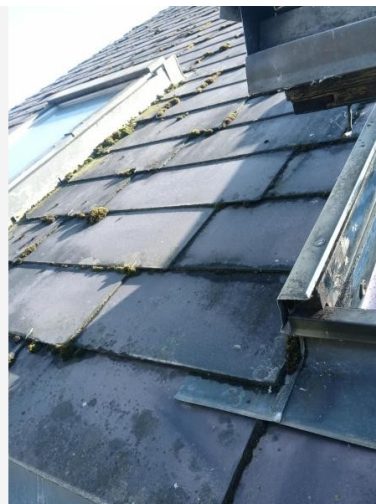
[Verwijderen](#)

Eindbeoordeling materiaalrisico	Verhoogd materiaalrisico en/of verhoogde kans op vezelvrijgave
---------------------------------	--

Gebondenheid	Categorie 1: hechtgebonden in oorsprong
Asbestsoort (vezeltype)	Crocidoliet aanwezig
Asbestconcentratie	Laag (< 50%)
Afschermingsgraad van het gehele materiaal	Geheel of deels vrij aan de buitenlucht
Toestand van het materiaal	Matig beschadigd, matig verweerd

Beschrijving	dakleien
Omgeving	Buiten
Primaire drager	Schuin dak
Asbestmateriaal	Dak- en gevelbekleding - Lei, shingle
Bindmiddel van asbestmateriaal	Cement
Gebondenheid op basis van bindmiddel	Hecht
Hoeveelheid (oppervlakte - aantal)	<ul style="list-style-type: none">• 100,00 m² - 1 stuk
Totale oppervlakte	100,00 m ²
Eenvoudig bereikbaar	Ja
Bevestigingswijze	<ul style="list-style-type: none">• Genageld, geniet
Identificatiemethode	Vaststelling zonder monsternamen

- Zorg voor een veilig beheer. Vermijd het beschadigen van het asbestmateriaal. Controleer de toestand jaarlijks op wijzigingen.

- Eenvoudige handelingen: mag via doe-het-zelf of door werknemer(s) met opleidingsattest eenvoudige handelingen
Op basis van de codex welzijn op het werk.

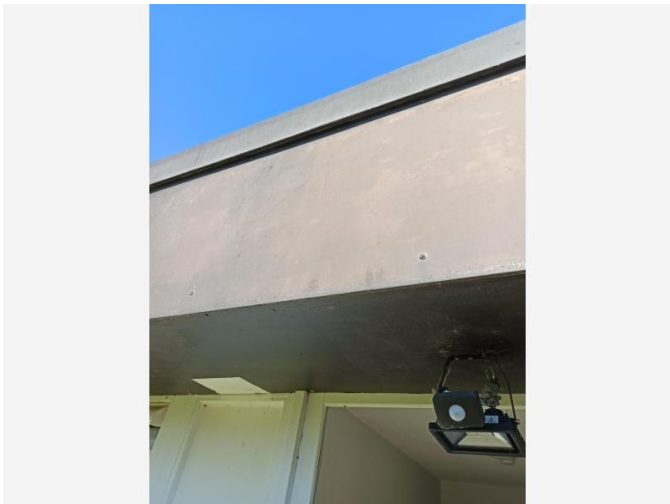
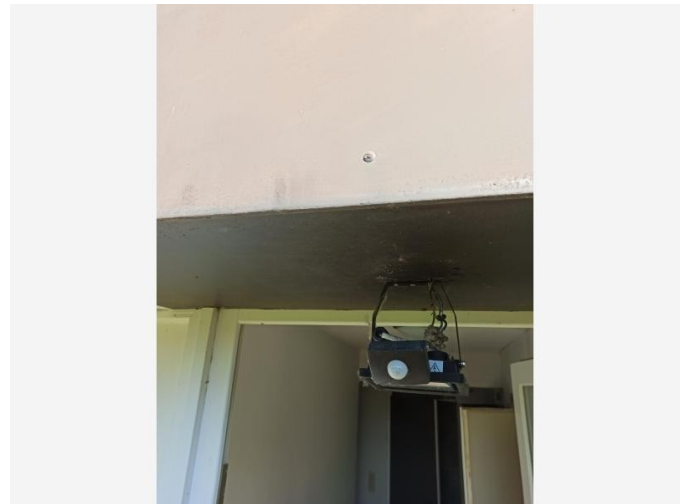
[Verwijderen](#)

Eindbeoordeling materiaalrisico	Laag materiaalrisico en/of verlaagde kans op vezelvrijgave
---------------------------------	--

Gebondenheid	Categorie 1: hechtgebonden in oorsprong
Asbestsoort (vezeltype)	Crocidoliet aanwezig
Asbestconcentratie	Laag (< 50%)
Afschermingsgraad van het gehele materiaal	Geheel of deels vrij aan de buitenlucht
Toestand van het materiaal	Licht beschadigd, licht verweerd. Intact materiaal type Pical – asbestboard of categorie III 'gebondenheid'

Beschrijving	beplating boven schrijnwerk
Omgeving	Buiten
Primaire drager	Wand buitenschil
Asbestmateriaal	Dak- en gevelbekleding - Plaat
Bindmiddel van asbestmateriaal	Cement
Gebondenheid op basis van bindmiddel	Hecht
Hoeveelheid (oppervlakte - dikte - aantal)	• 10,00 m ² - 2,00 cm - 1 stuk
Totaal volume	0,20 m ³
Eenvoudig bereikbaar	Ja
Bevestigingswijze	• Geschroefd
Identificatiemethode	Vaststelling zonder monstername

- Zorg voor een veilig beheer. Vermijd het beschadigen van het asbestmateriaal. Controleer de toestand jaarlijks op wijzigingen.

- Eenvoudige handelingen: mag via doe-het-zelf of door werknemer(s) met opleidingsattest eenvoudige handelingen
Op basis van de codex welzijn op het werk.

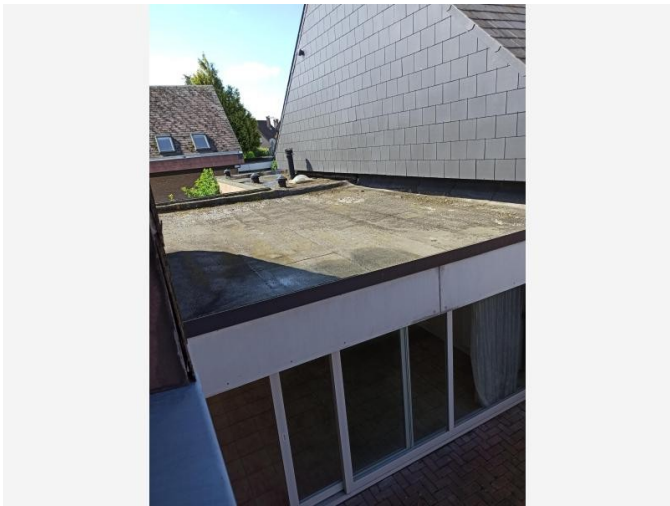
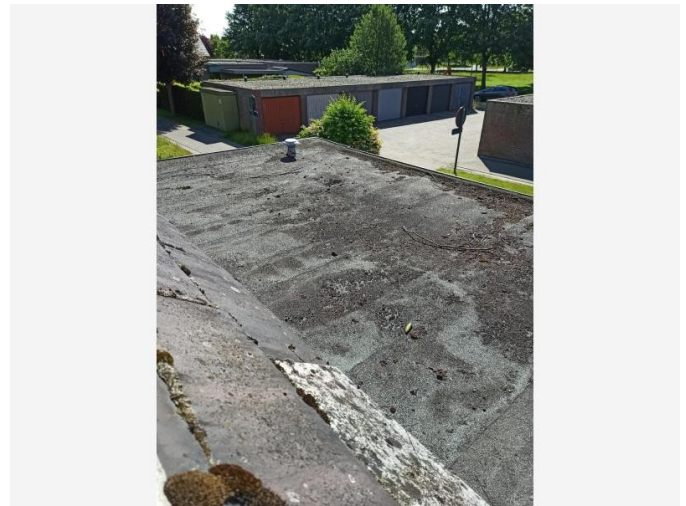
Zorgvuldig beheren

Eindbeoordeling materiaalrisico	Zeer laag materiaalrisico en/of zeer lage kans op vezelvrijgave
---------------------------------	---

Gebondenheid	Categorie 1: hechtgebonden in oorsprong
Asbestsoort (vezeltype)	Alleen chrysotiel
Asbestconcentratie	Laag (< 50%)
Afschermingsgraad van het gehele materiaal	Geheel of deels vrij aan de buitenlucht
Toestand van het materiaal	Onbeschadigd, niet verweerd

Beschrijving	Roofing
Omgeving	Buiten
Primaire drager	Plat dak
Asbestmateriaal	Dak- en gevelbekleding - Roofing
Bindmiddel van asbestmateriaal	Bitumen (roofing, teer, asfalt)
Gebondenheid op basis van bindmiddel	Hecht
Hoeveelheid (oppervlakte - aantal)	<ul style="list-style-type: none">• 50,00 m² - 1 stuk
Totale oppervlakte	50,00 m ²
Eenvoudig bereikbaar	Ja
Bevestigingswijze	<ul style="list-style-type: none">• Verlijmd, ingegoten, versmeerd

Identificatiemethode	Vaststelling zonder monstername Motivatie: Groot risico op structurele gevolgschade (lekschade, werking installatie,...)
Destructieve handeling voor identificatie	Nee

- Zorg voor een veilig beheer. Vermijd het beschadigen van het asbestmateriaal. Controleer de toestand jaarlijks op wijzigingen.
- Voer bijkomende staalname(s) uit.

- Eenvoudige handelingen: enkel door erkend asbestverwijderaar
Op basis van de codex welzijn op het werk.

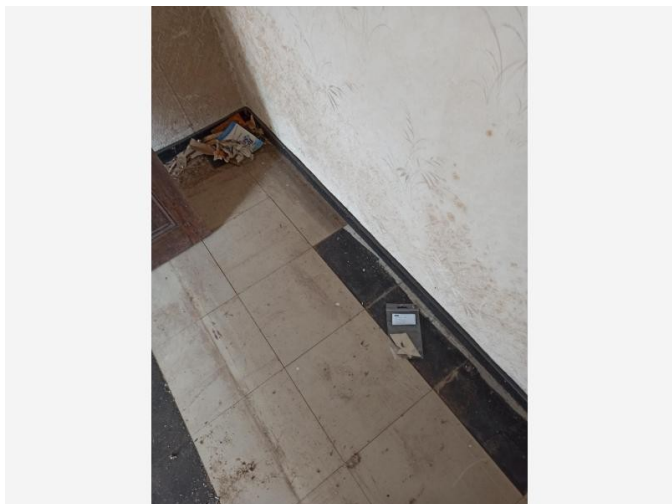
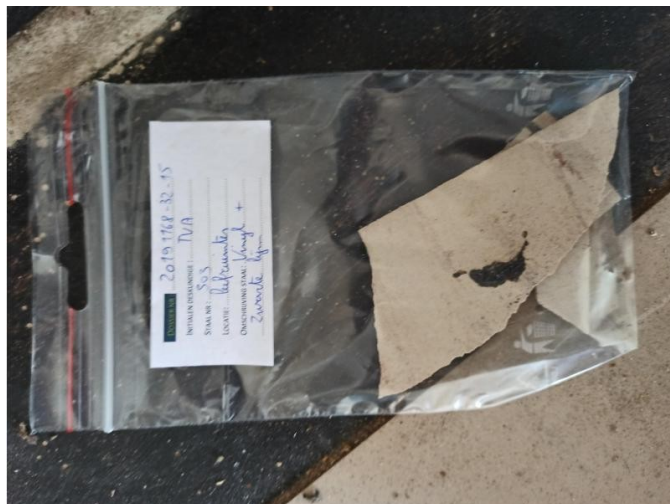
Zorgvuldig beheren

Eindbeoordeling materiaalrisico	Zeer laag materiaalrisico en/of zeer lage kans op vezelvrijgave
---------------------------------	---

Gebondenheid	Categorie 1: hechtgebonden in oorsprong
Asbestsoort (vezeltype)	Alleen chrysotiel
Asbestconcentratie	Laag (< 50%)
Afschermingsgraad van het gehele materiaal	Geheel of deels (ook) vrij aan de binnenlucht
Toestand van het materiaal	Onbeschadigd, niet verweerd

#	Type	Referentie	Resultaat
8.1	Puntmonster	20191168-32-15_003	Chrysotiel

Beschrijving	Floorflex vinyltegels vloerbedekking
Omgeving	Binnen
Primaire drager	Vloer
Asbestmateriaal	Prefab - afwerking - Tegel
Bindmiddel van asbestmateriaal	Kunststof of -hars
Gebondenheid op basis van bindmiddel	Hecht
Hoeveelheid (oppervlakte - dikte - aantal)	• 50,00 m ² - 0,10 cm - 1 stuk
Totaal volume	0,05 m ³

- Zorg voor een veilig beheer. Vermijd het beschadigen van het asbestmateriaal. Controleer de toestand jaarlijks op wijzigingen.
- Voer buitenluchtmetingen uit om actuele blootstellingsrisico's in de buitenlucht te monitoren.

- Hermetische zone (erkend asbestverwijderaar)
Op basis van de codex welzijn op het werk.

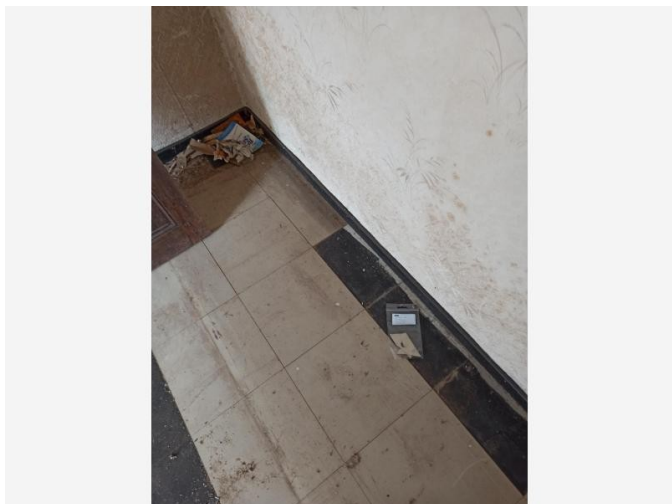
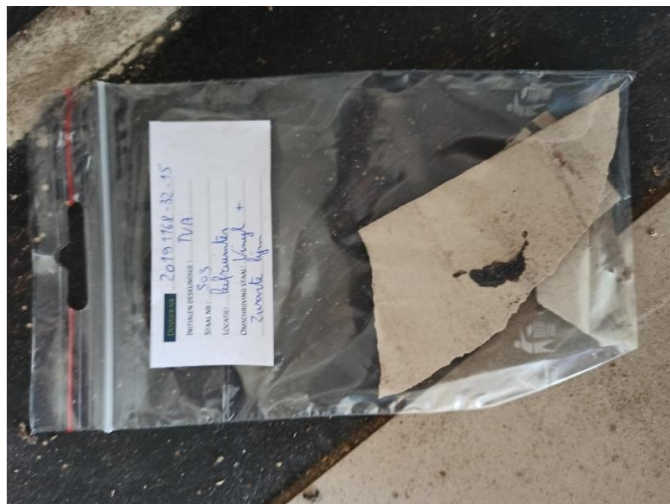
Zorgvuldig beheren

Eindbeoordeling materiaalrisico	Zeer laag materiaalrisico en/of zeer lage kans op vezelvrijgave
---------------------------------	---

Gebondenheid	Categorie 1: hechtgebonden in oorsprong
Asbestsoort (vezeltype)	Alleen chrysotiel
Asbestconcentratie	Laag (< 50%)
Afschermingsgraad van het gehele materiaal	Geheel of deels (ook) vrij aan de binnenlucht
Toestand van het materiaal	Onbeschadigd, niet verweerd

#	Type	Referentie	Resultaat
9.1	Puntmonster	20191168-32-15_003bis	Chrysotiel

Beschrijving	zwarte lijm
Omgeving	Binnen
Primaire drager	Vloer
Asbestmateriaal	In-situ afwerkingslagen - Lijm laag
Bindmiddel van asbestmateriaal	Lijm
Gebondenheid op basis van bindmiddel	Hecht
Hoeveelheid (oppervlakte - dikte - aantal)	• 50,00 m ² - 1,00 mm - 1 stuk
Totaal volume	0,05 m ³

- Zorg voor een veilig beheer. Vermijd het beschadigen van het asbestmateriaal. Controleer de toestand jaarlijks op wijzigingen.

- Hermetische zone (erkend asbestverwijderaar)
Op basis van de codex welzijn op het werk.

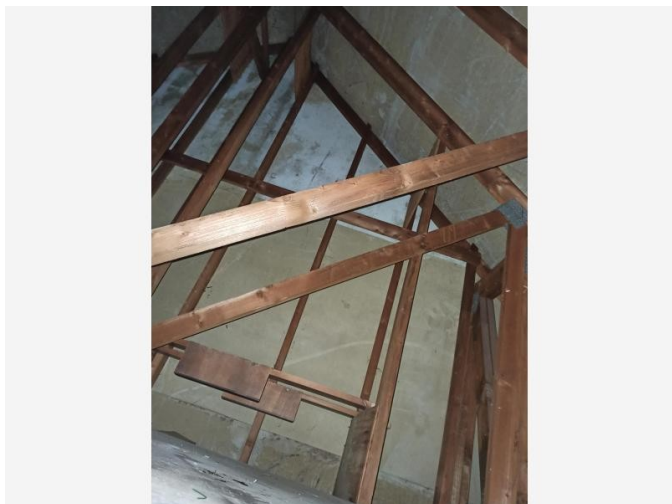
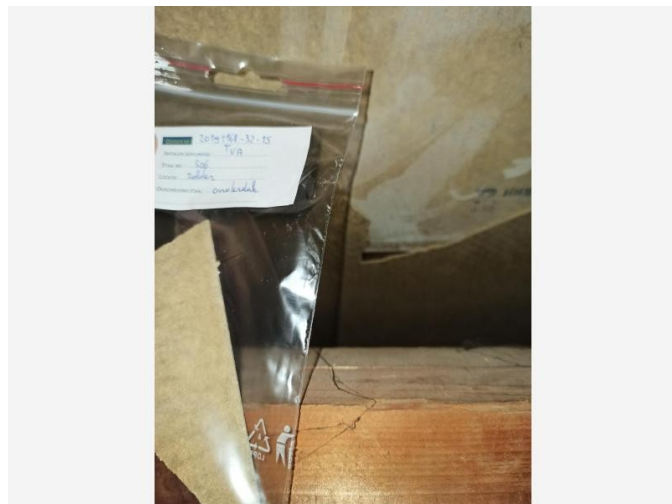
Zorgvuldig beheren

Eindbeoordeling materiaalrisico	Zeer laag materiaalrisico en/of zeer lage kans op vezelvrijgave
---------------------------------	---

Gebondenheid	Categorie 1: hechtgebonden in oorsprong
Asbestsoort (vezeltype)	Alleen chrysotiel
Asbestconcentratie	Laag (< 50%)
Afschermingsgraad van het gehele materiaal	Geheel of deels (ook) vrij aan de binnenlucht
Toestand van het materiaal	Onbeschadigd, niet verweerd

#	Type	Referentie	Resultaat
10.1	Puntmonster	20191168-32-15_006	Chrysotiel

Beschrijving	onderdak
Omgeving	Binnen
Primaire drager	Schuin dak
Asbestmateriaal	Plaat, paneel, tablet - Type Menuiserite
Bindmiddel van asbestmateriaal	Cement
Gebondenheid op basis van bindmiddel	Hecht
Hoeveelheid (oppervlakte - dikte - aantal)	• 100,00 m ² - 0,20 cm - 1 stuk
Totaal volume	0,20 m ³

Eenvoudig bereikbaar	Nee <ul style="list-style-type: none">Het asbestmateriaal is bedekt (uitgezonderd laag verf, coating, behang, kunststof, textiel) en het wegnemen van het bedekkende materiaal kan niet zonder het bedekkende materiaal te beschadigen.
Bevestigingswijze	<ul style="list-style-type: none">Genageld, geniet
Identificatiemethode	Vaststelling met monstername
Destructieve handeling voor identificatie	Nee

- Zorg voor een veilig beheer. Vermijd het beschadigen van het asbestmateriaal. Controleer de toestand jaarlijks op wijzigingen.

- Eenvoudige handelingen: mag via doe-het-zelf of door werknemer(s) met opleidingsattest eenvoudige handelingen
Op basis van de codex welzijn op het werk.

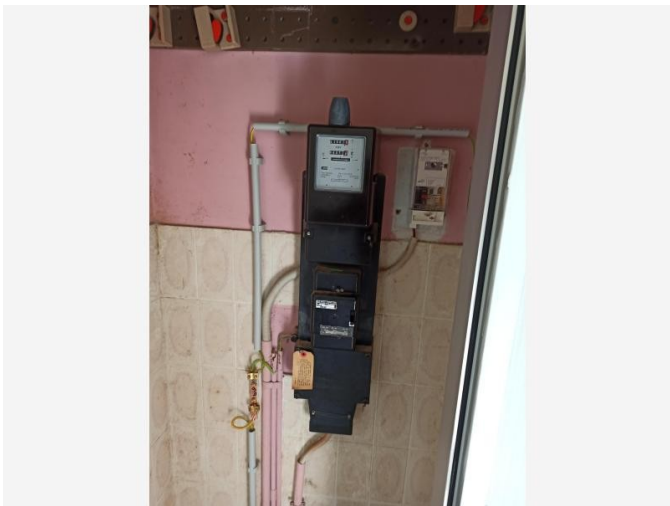
Deze zijn mogelijk asbesthoudend, maar eigendom van de nutsmaatschappij. Geen schade aan toebrengen.

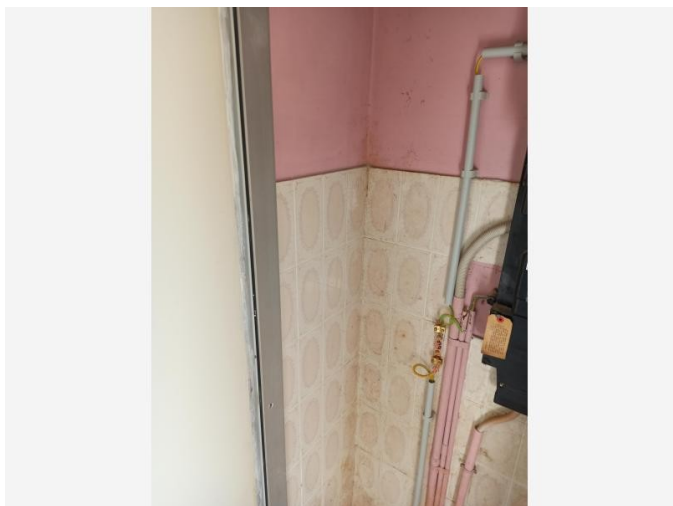
Wijze van bezetting is niet vast te stellen gezien de tegels onbeschadigd zijn. Indien in bezetting geplaatst, niet verdacht. Indien verlijmd, bijkomende monsternamen laten uitvoeren bij renovatiewerkzaamheden.

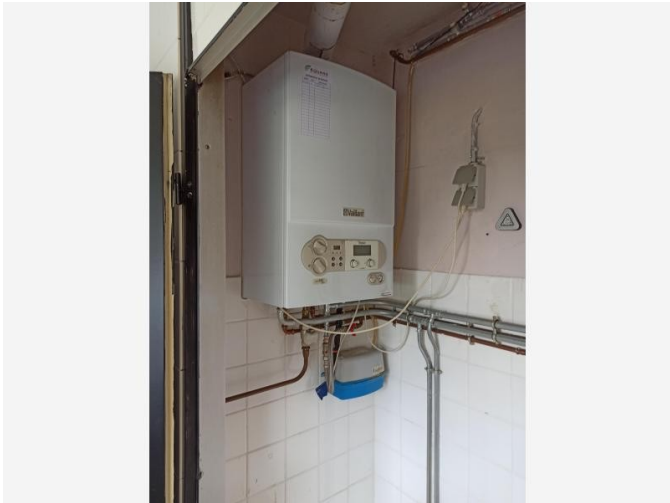
Niet asbest-verdacht.

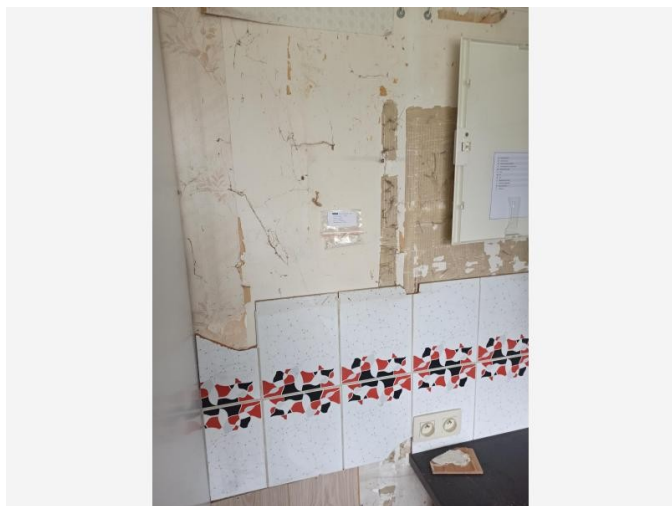
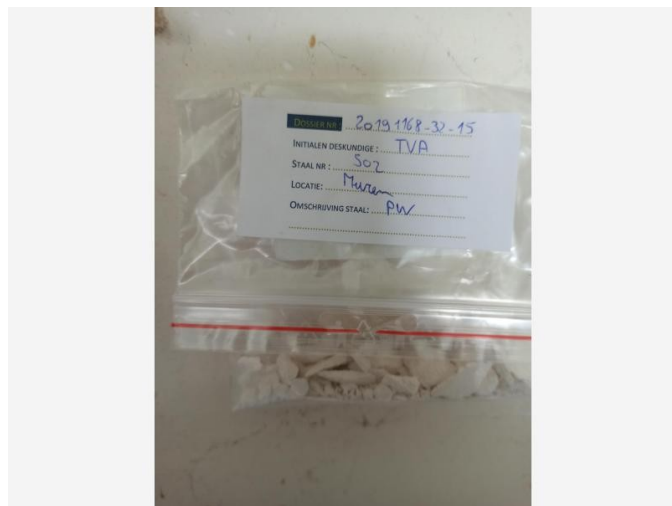
Geen asbest

#	Type	Referentie	Resultaat
14.1	Mengmonster	20191168-32-15_002	Geen asbest

Beschrijving	Pleisterwerk muren
Omgeving	Binnen
Primaire drager	Binnenwand
Bindmiddel van materiaal	Gips - kalk

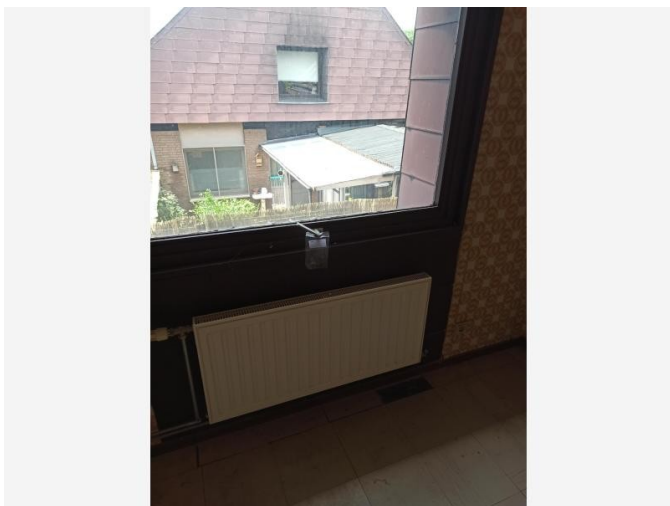
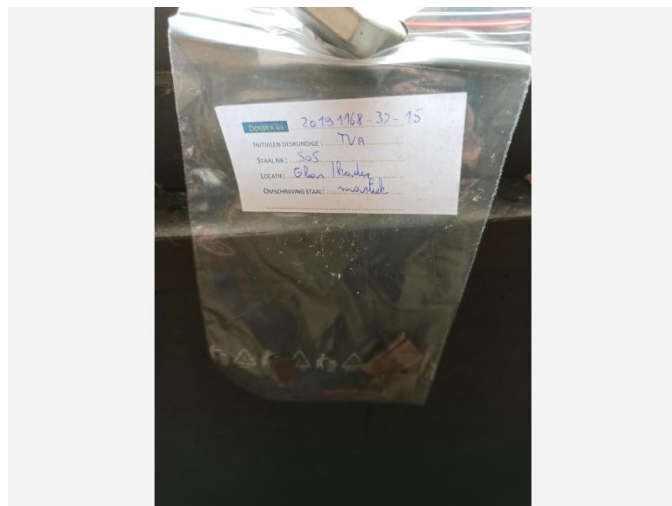
Fiche 15: mastiek glas kader +1

Geen asbest

Beschrijving	mastiek glas kader +1
Omgeving	Binnen
Primaire drager	Wandopening verticaal (raam, deur, ...)
Bindmiddel van materiaal	Kitten, mastiek, pasta
