# Asbestinventarisatattest

Magerhoek 28, 9070 Destelbergen

Attestnummer : 20260917-000183.000

**Asbestveilig** (maar niet asbestvrij)

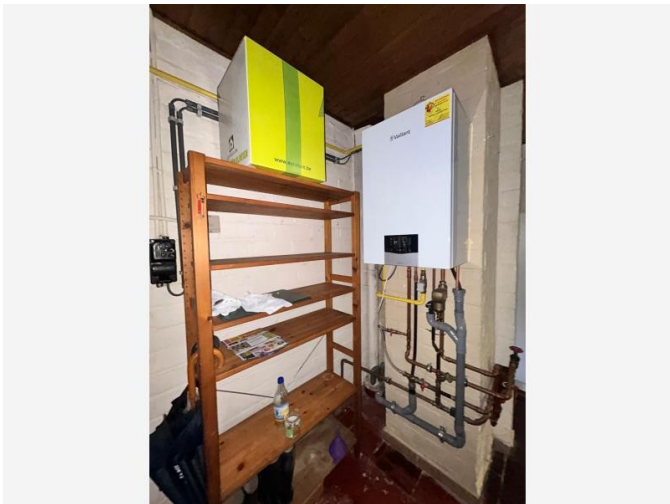
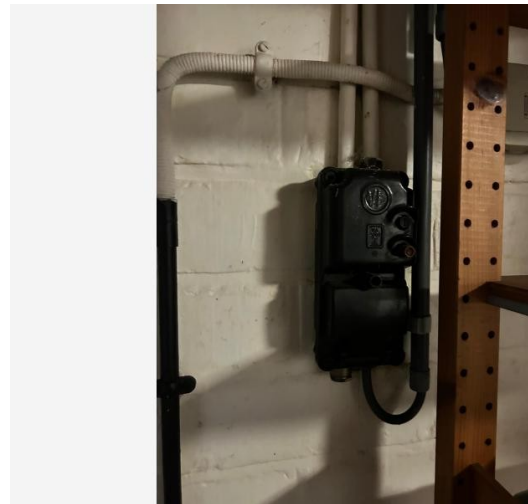
Het asbestmateriaal valt onder de mijlpaal van 2040.

| Eindbeoordeling materiaalrisico | Laag materiaalrisico en/of verlaagde kans op vezelvrijgave |

| Asbestsoort (vezeltype) | Crocidoliet aanwezig |
| Toestand van het materiaal | Licht beschadigd, licht verweerd. Intacte calciumsilicaatplaat of materiaal met categorie 3-gebondenheid |

| Identificatiemethode | <p>De asbestdeskundige beoordeelt het materiaal als asbestverdacht en dus asbesthoudend, en dit zonder monstername.</p> <p>Motivatie: De monstername brengt andere schade aan dan schade die inherent is aan de monstername.</p> |

- Zorg voor een veilig beheer. Vermijd het beschadigen van het asbestmateriaal. Controleer de toestand jaarlijks op wijzigingen.
- Voer bijkomende staalname(s) uit.

- Eenvoudige handelingen: mag via doe-het-zelf of door werknemer(s) met opleidingsattest eenvoudige handelingen  
Het materiaal valt relatief eenvoudig te verwijderen. Wij raden aan het materiaal te laten verwijderen door een werknemer met opleidingsattest eenvoudige handelingen.

Asbesthoudende bakeliettoepassingen mogen via eenvoudige handelingen verwijderd worden op voorwaarde dat het materiaal onbeschadigd wordt losgenomen en niet mechanisch bewerkt wordt. Voor de aanvang van de werken wordt de elektrische installatie spanningsvrij gemaakt. Het oppervlak wordt licht bevochtigd om stofvorming te beperken.

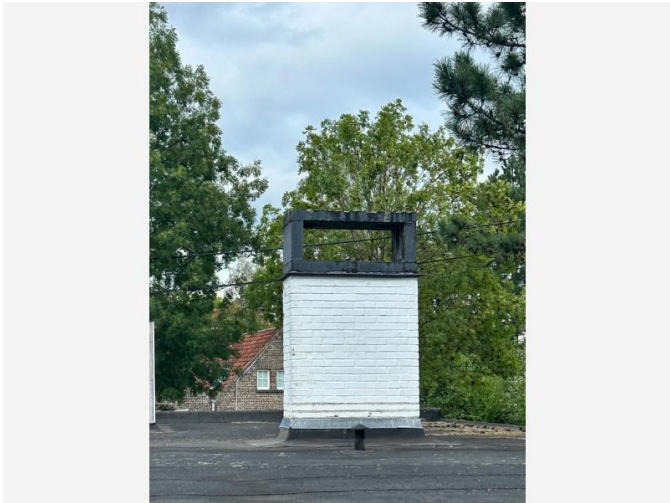
**Reden:** Er is geen volledige risicobeoordeling mogelijk

**Uitleg van de asbestdeskundige:** Het is niet mogelijk om de binnenbekleding van de schouw op een veilige en niet-destructieve manier te inspecteren.

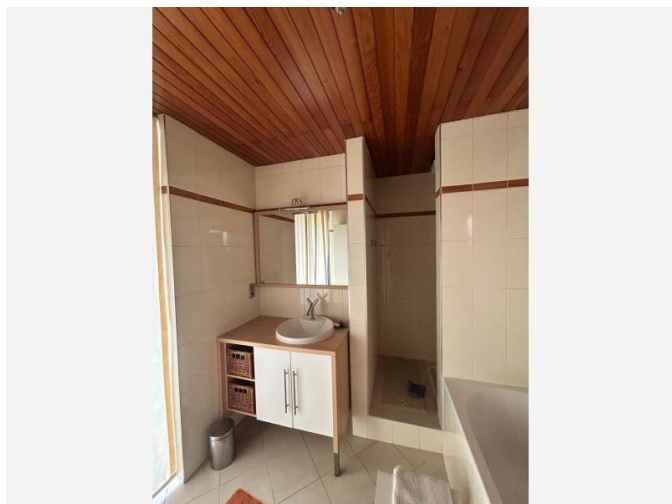
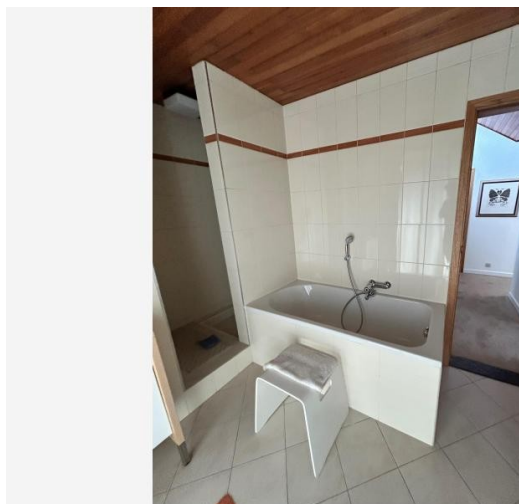
De gebruikte lijm bij faiencetegels is mogelijk asbesthoudend. Door de intacte staat van het materiaal is het echter niet mogelijk om een staalname uit te voeren op niet-destructieve wijze.

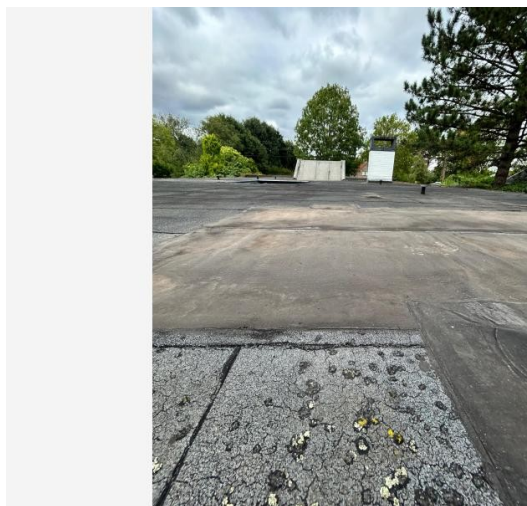
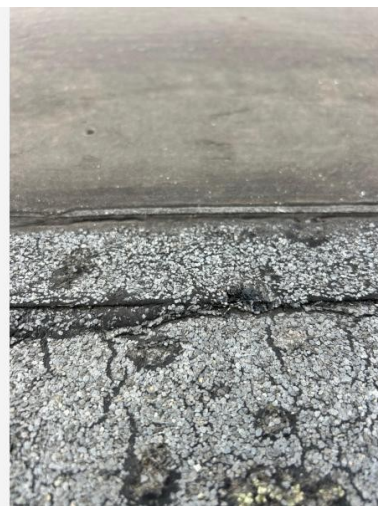
## Fiche 4: Roofing

Geen asbest

| # | Type | Referentie | Resultaat |
|---|---|---|---|
| 4.1 | Puntmonster | 2) Roofing plat dak | Geen asbest |

| Opmerking | <p>De roofing zou moeten dateren van de jaren '90. Hier en daar werden er echter in 2024 enkele delen vernieuwd.</p> <p>De aangegeven hoeveelheid is een benadering.</p> |

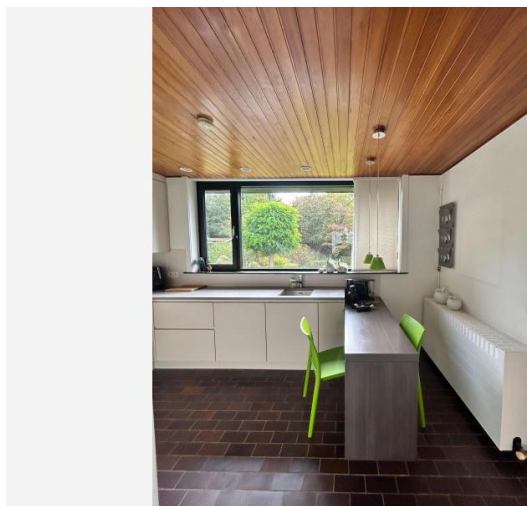
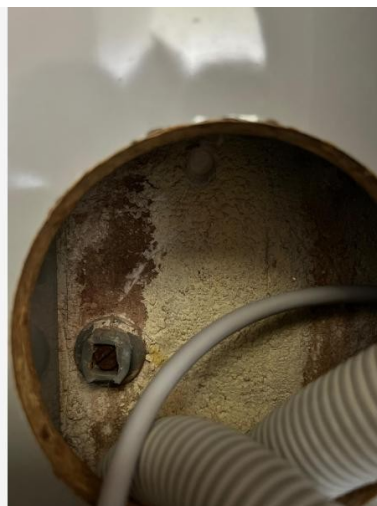
## Fiche 5: Pleisterwerk muur

Geen asbest

| # | Type | Referentie | Resultaat |
|---|---|---|---|
| 5.1 | Mengmonster | 1) Pleisterwerk muur | Geen asbest |

| Opmerking | <p>Het pleisterwerk is verdeeld over de binnenwanden van de gehele woning (uigez. garage). De woning is uitgerust met valse plafonds.</p> <p>De aangegeven hoeveelheid is een benadering.</p> |
