Annexe 1 révision A

FICHE CONCERNANT L'HABITATION SISE RUE BALIZEAU(X), 39 À 6042 LODELINSART

Concerne : Estimation de la valeur d'une Habitation unifamiliale
sis rue Balizeau(x), 39 à 6042 LODELINSART

Cadastrée section
CHARLEROI 4/Division LODELINSART, section B, numéro cadastral 159T⁶

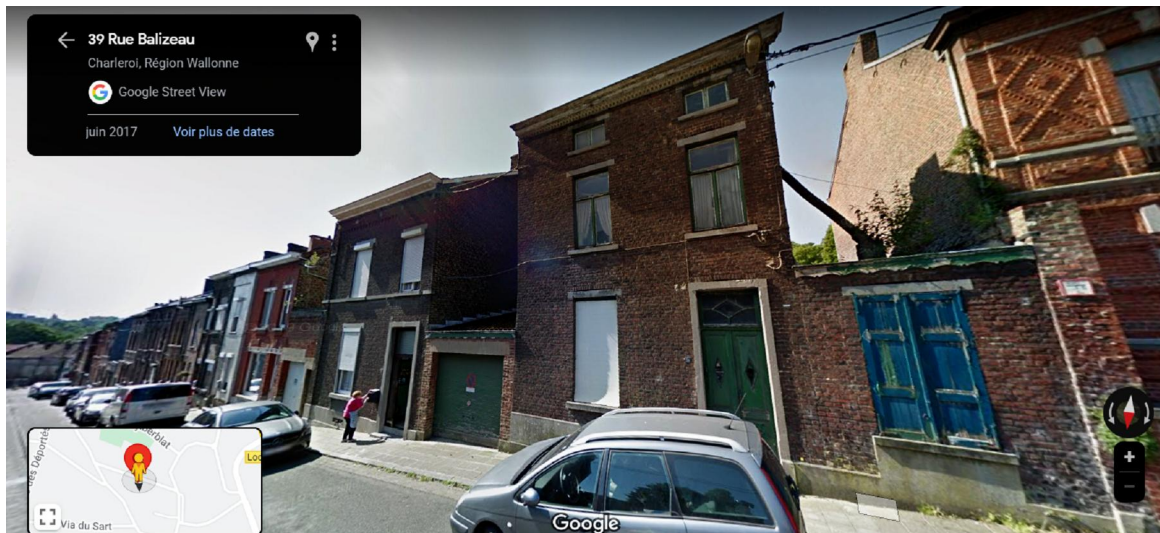
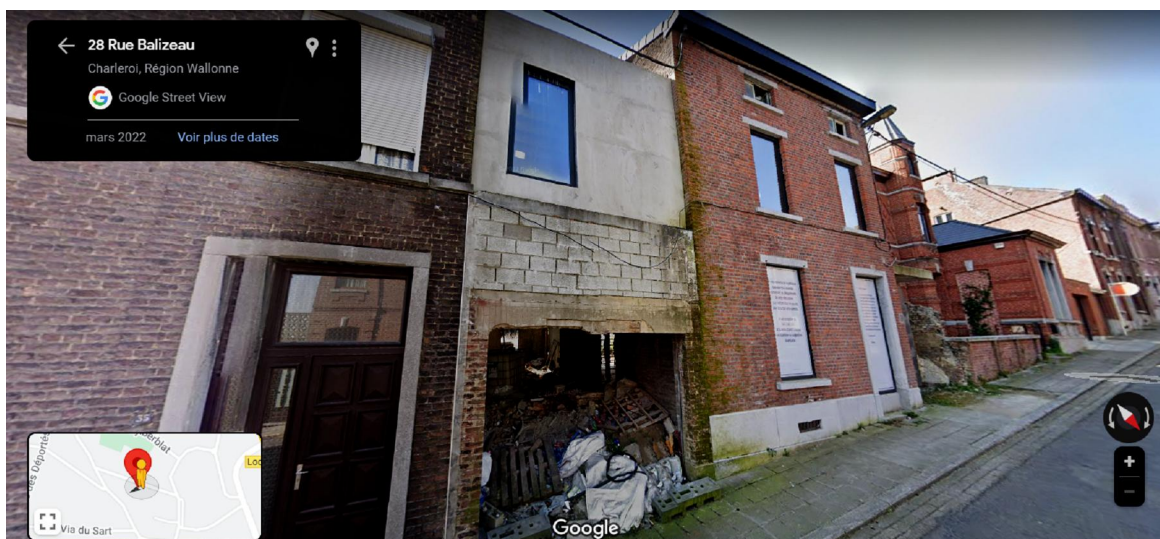
Les maçonneries sont ébauchées mais non terminées.

La structure métallique de l'annexe arrière est ébauchée mais non terminée. Un mur établi à proximité de l'axe mitoyen est ébauché sur 2 niveaux mais pas contreventé. Il représente un risque d'instabilité évident.

Plusieurs travaux ébauchés présentent des malfaçons.

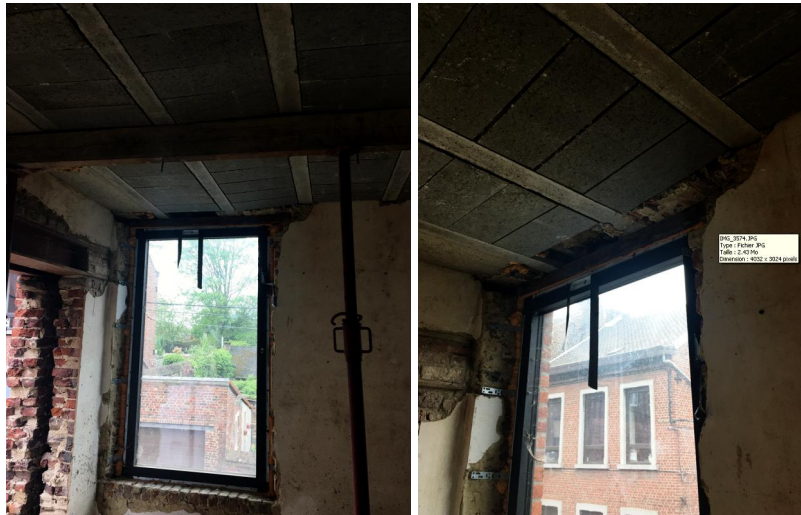
Les linteaux en bois des 2 baies avant du 1er étage sont en poutres de bois posées à plat sur lesquelles ont été placés des planchers de poutains et claveaux. Les poutres sont en train de céder et présentent un risque important de déstabilisation et/ou d'écroulement. Plusieurs poutains se sont affaissés. Les supports en place sont insuffisants.

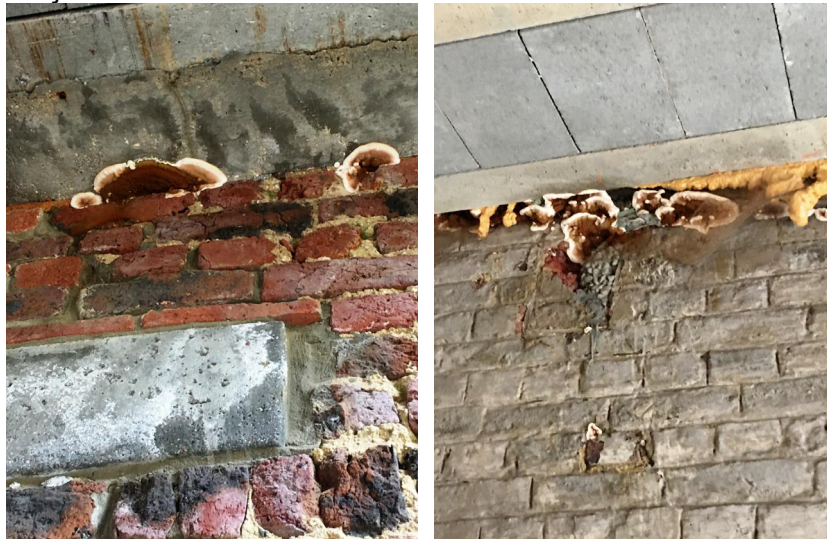
Les maçonneries du 1^{er} étage présentent à proximité d'une baie du pignon d'entrefin, une implantation de mэрule qui a traversé l'épaisseur de la maçonnerie.

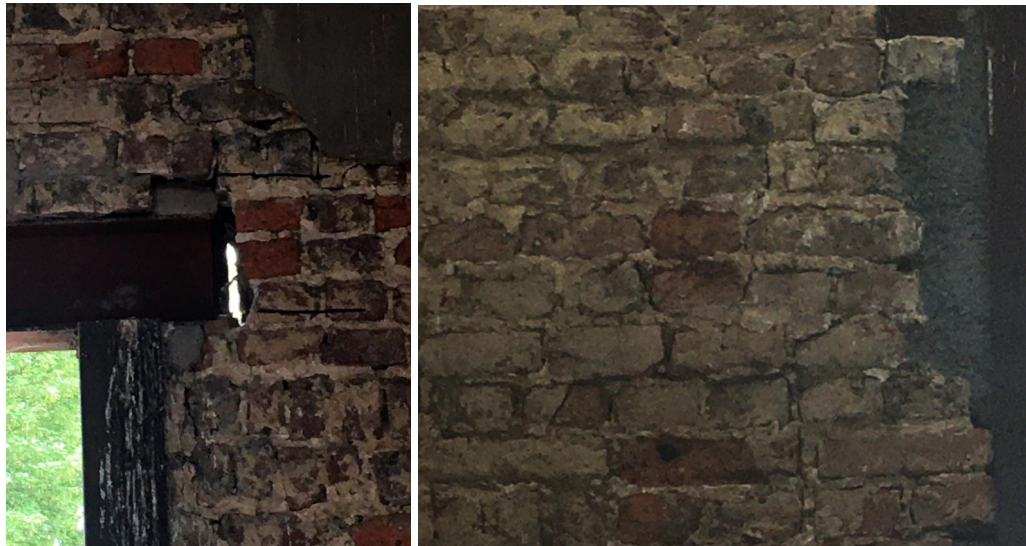
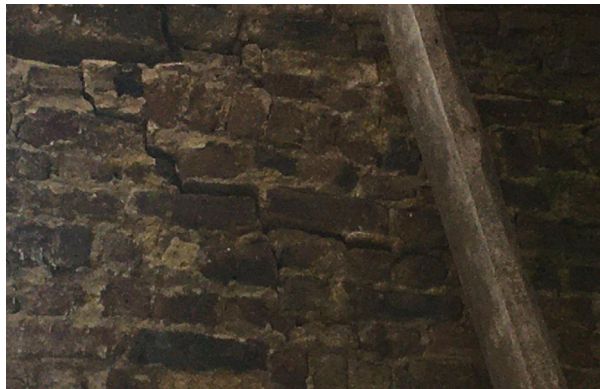
La baie principale de façade arrière a été exécutée sans prendre les précautions nécessaires en terme d'exécution et de dimensionnement (et au niveau des appuis). La maçonnerie présente des dégradations et une fissuration aux différents appuis ainsi que dans les trumeaux du rez de chaussée (fissures, tassements).

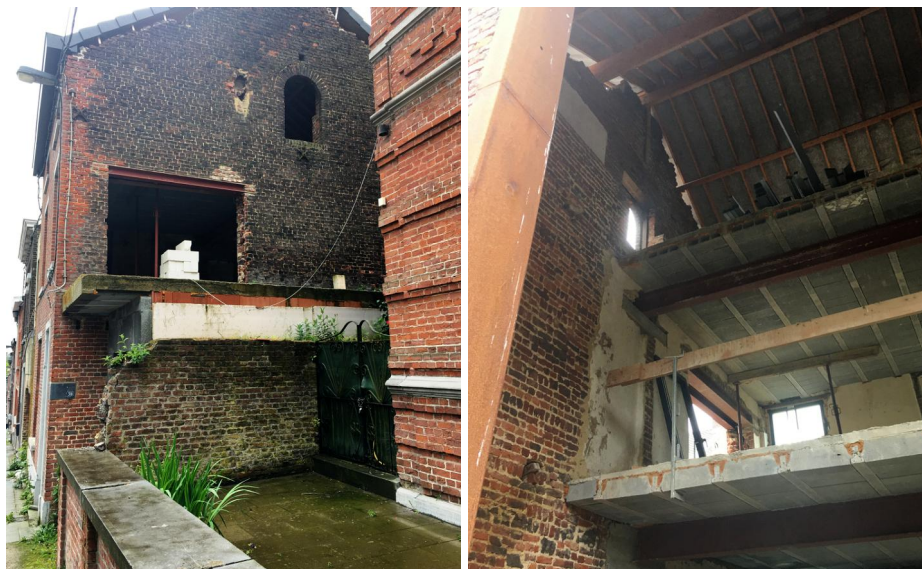
Plusieurs zones de poutres-claveaux sont exécutées avec des porte-à-faux que les poutres ne peuvent reprendre.

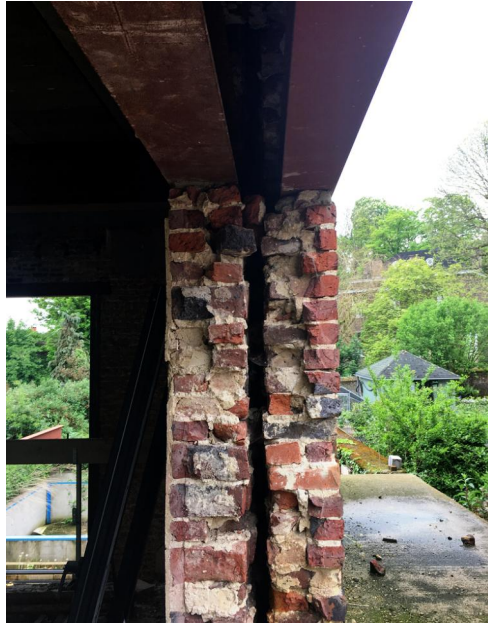
Les poutres de baie arrière ainsi que de la grande baie latérale droite ne reprennent pas la totalité de la maçonnerie et ne sont pas asservies ensemble.

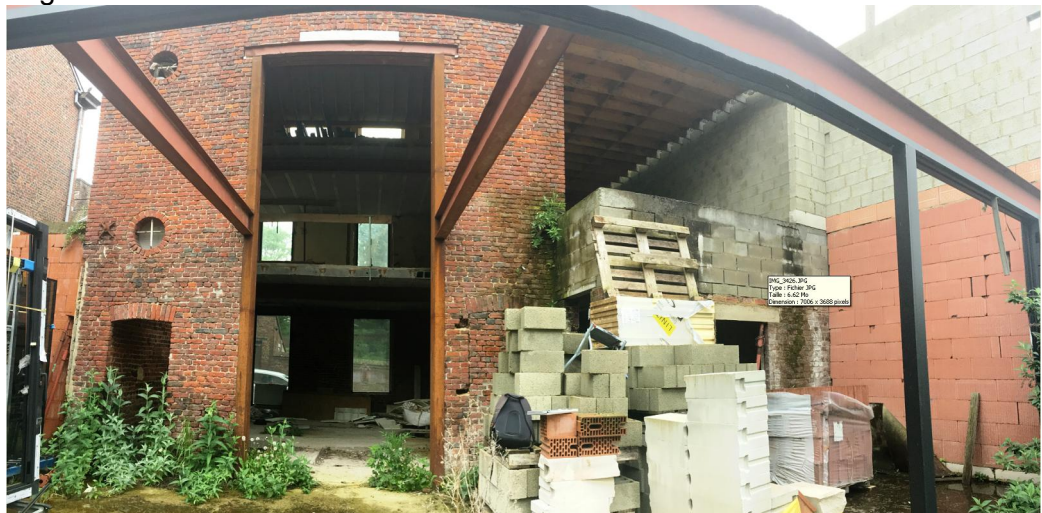
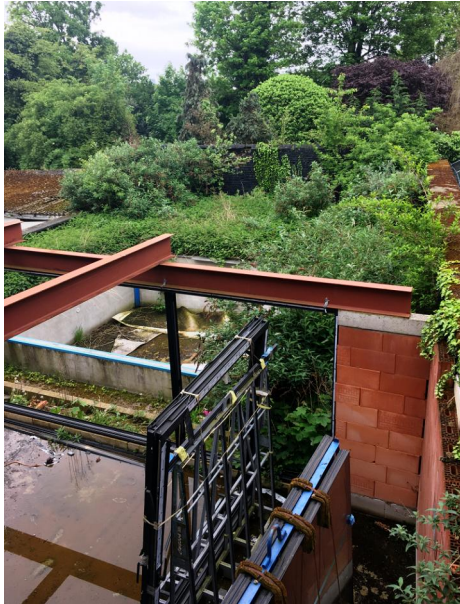
Les maçonneries des annexes arrière ainsi que la structure de l'annexe sont largement inachevées.

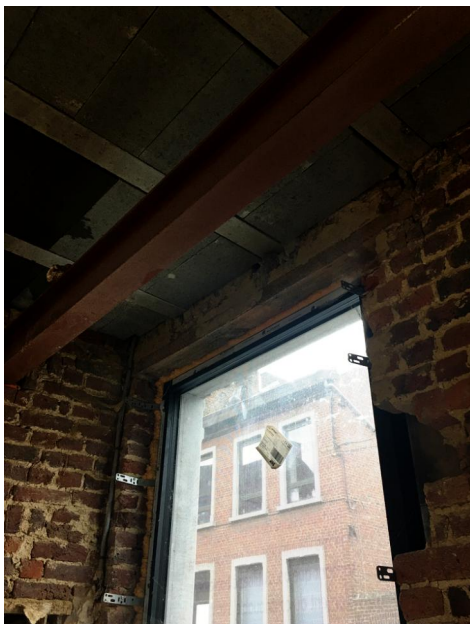
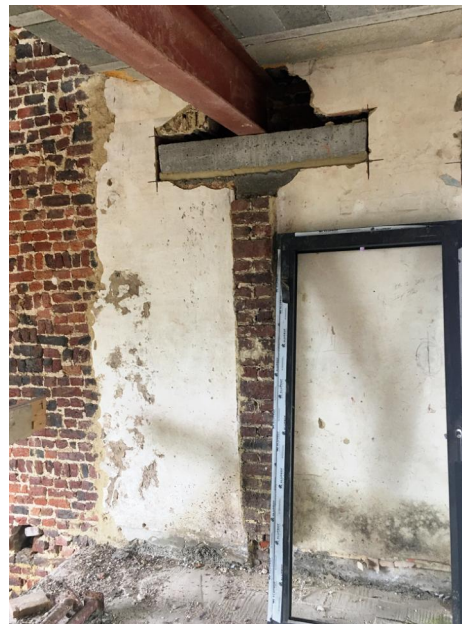
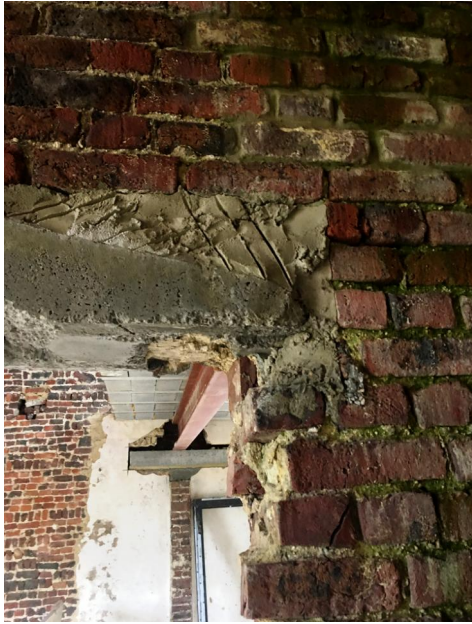
Des poutres maîtresses sont incorporées aux appuis sans asselet ou sont insuffisamment resserrées. Des linteaux sont incomplets et épaufés.

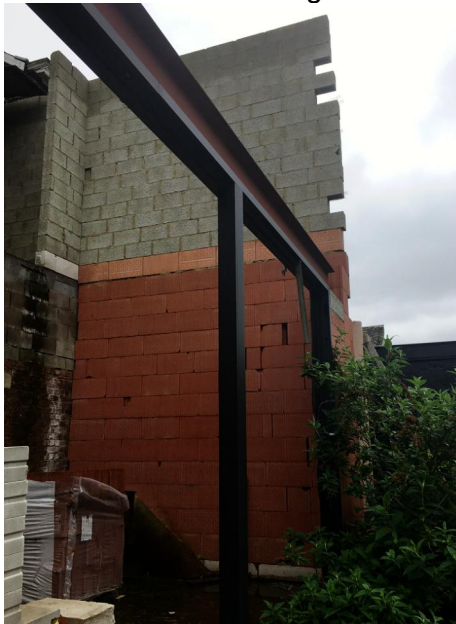
L'extension du mur présumé mitoyen gauche est non contreventé et à considérer comme dangereusement instable.

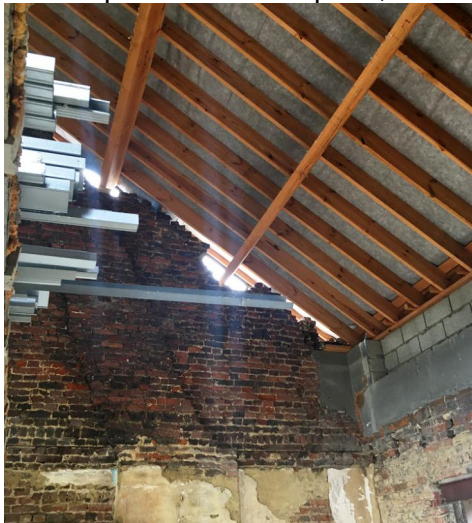
La charpente est incomplète, non resserrée aux maçonneries et non fixée.

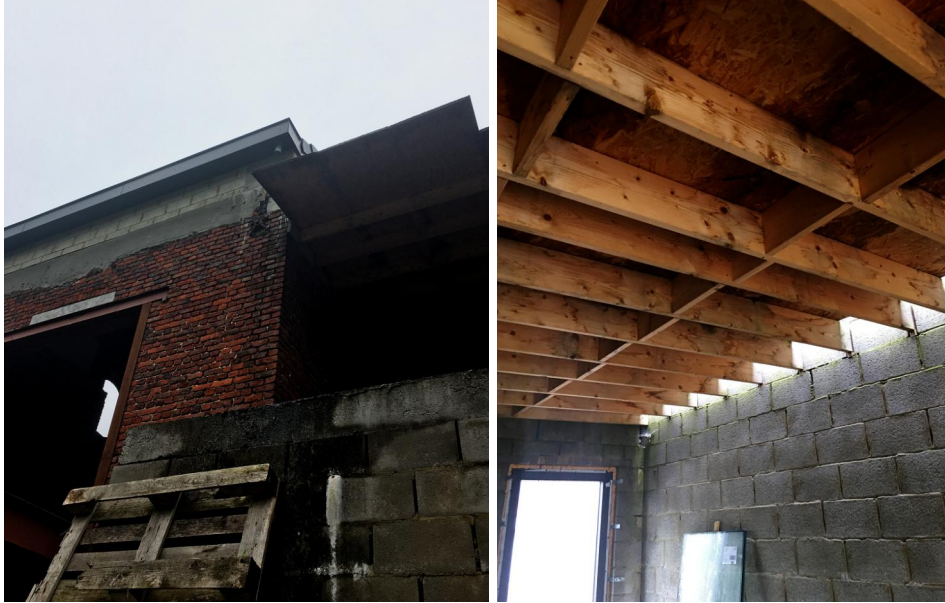
La charpente est incomplète au-dessus de l'annexe de gauche.

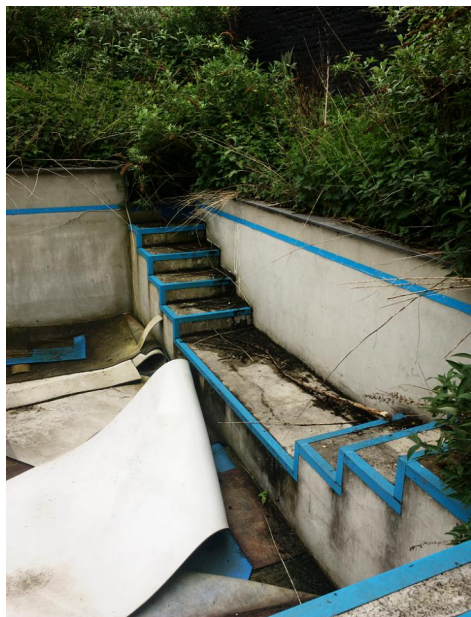
Une dalle de plage de piscine a été constituée.

Une maçonnerie de piscine a été constituée. La piscine n'est néanmoins pas définitivement étanchée ni carrelée. Elle n'est pas équipée.

Le jardin n'est pas aménagé.
