Asbestinventarisatetest

Vindictivelaan 33, 8400 Oostende
Gemeenschappelijke delen

Attestnummer : 20240318-000088.000

Uitgegeven op : 18.03.2024

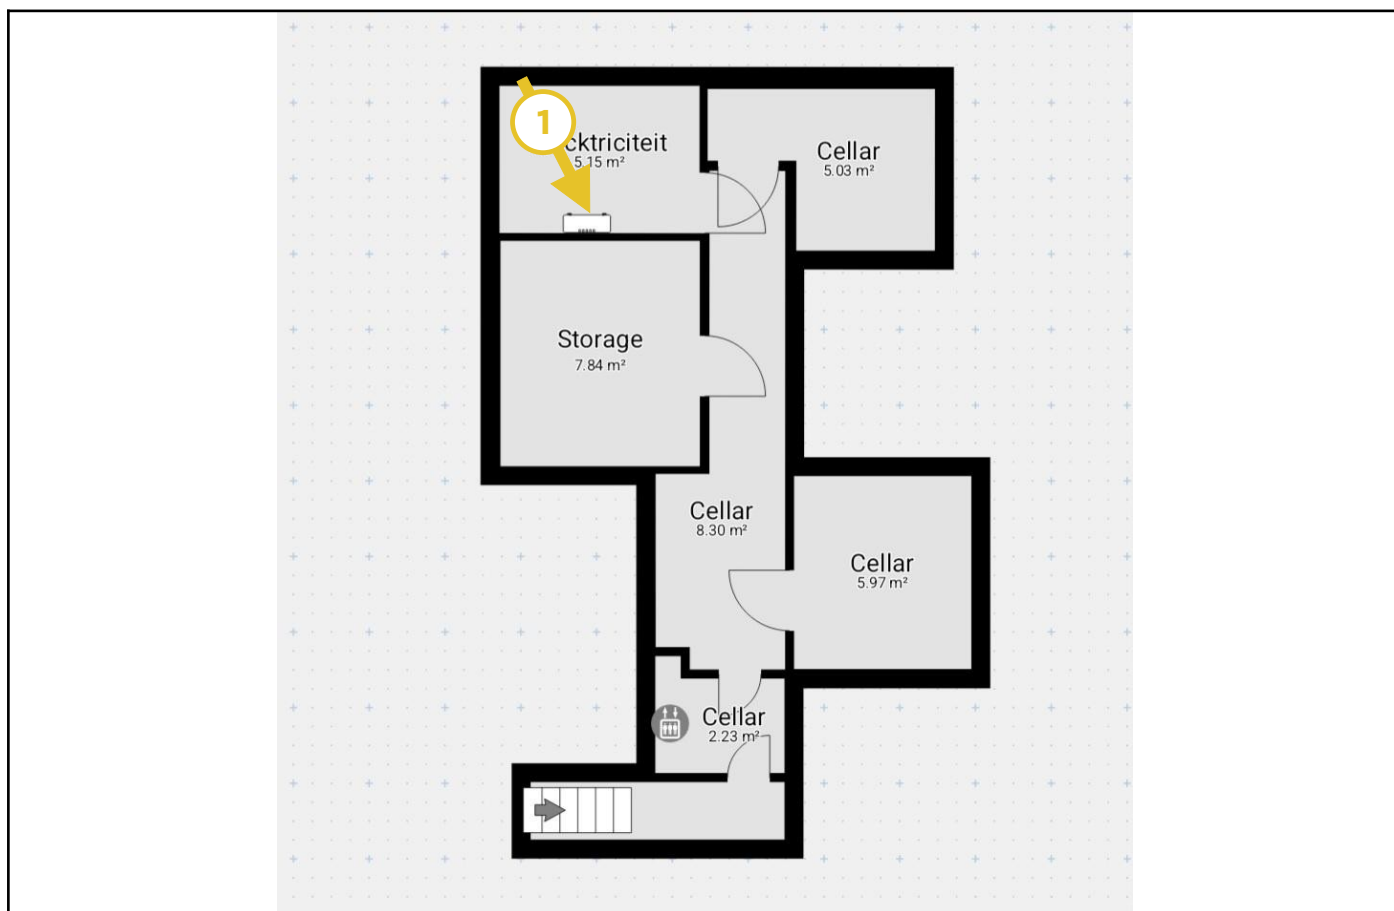
Plan 1.13: Bakeliet

Beschrijving	Type	Actie
1. Bakeliet kelder	Asbestmateriaal	Zorgvuldig beheren

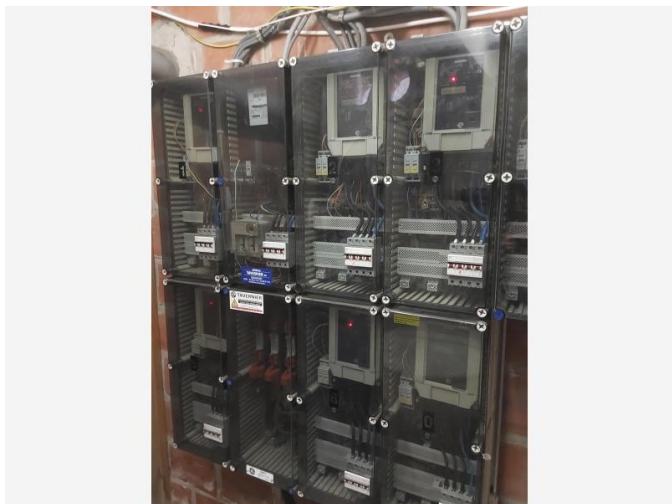
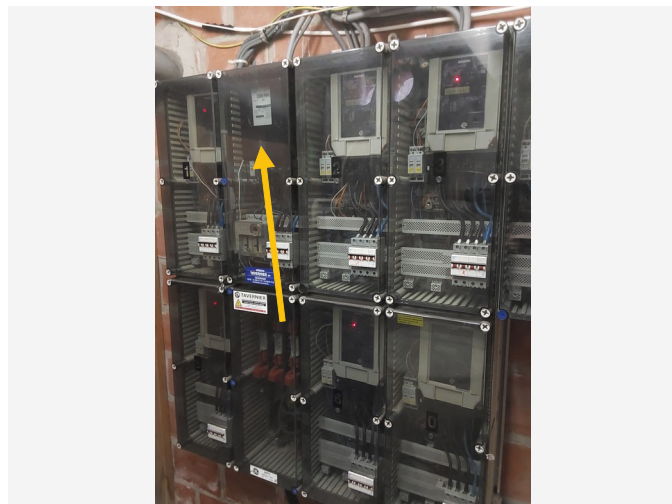
Het asbestmateriaal valt onder de mijlpaal van 2040.

Eindbeoordeling materiaalrisico	Zeer laag materiaalrisico en/of zeer lage kans op vezelvrijgave
---------------------------------	---

Gebondenheid	Categorie 1: hechtgebonden in oorsprong
Asbestsoort (vezeltype)	Crocidoliet aanwezig
Asbestconcentratie	Laag (< 50%)
Afschermingsgraad van het gehele materiaal	Stootvaste afscherming of omkasting
Toestand van het materiaal	Licht beschadigd, licht verweerd. Intact materiaal type Pical – asbestboard of categorie III 'gebondenheid'

Identificatiemethode	Vaststelling zonder monstername
Destructieve handeling voor identificatie	Nee
Opmerking	1 bakeliet meterteller aanwezig in kelder. Rest was plastic. Bakeliet kan asbesthoudend zijn en kan enkel uitgesloten worden via een negatieve analyse. Monstername is echter niet mogelijk aangezien deze nog in werking is

- Zorg voor een veilig beheer. Vermijd het beschadigen van het asbestmateriaal. Controleer de toestand jaarlijks op wijzigingen.
- Voer bijkomende staalname(s) uit.

- Eenvoudige handelingen: mag via doe-het-zelf of door werknemer(s) met opleidingsattest eenvoudige handelingen
Meterteller is eigendom van de elektriciteitsmaatschappij en dient door hen te worden vernieuwd.
Voorzichtig losschroeven zonder te beschadigen en afvoeren als asbesthoudend afval. Zorg voor gepaste persoonlijke beschermingsmiddelen: minimaal FFP3 mondkapje.

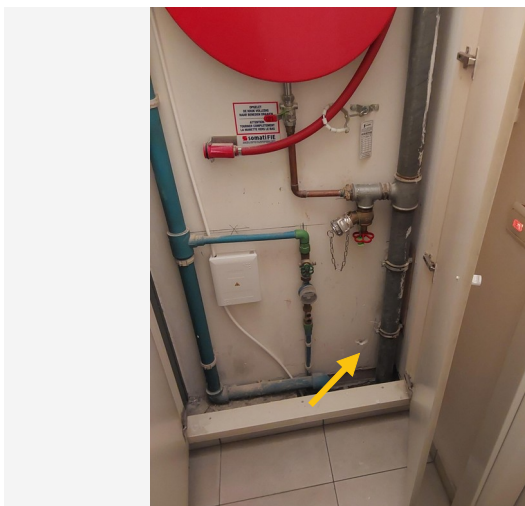
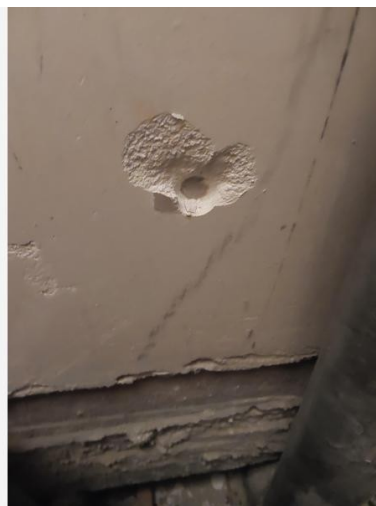
Geen asbest

#	Type	Referentie	Resultaat
2.1	Puntmonster	Muurpleister sas 1e-6e verdiep	Geen asbest

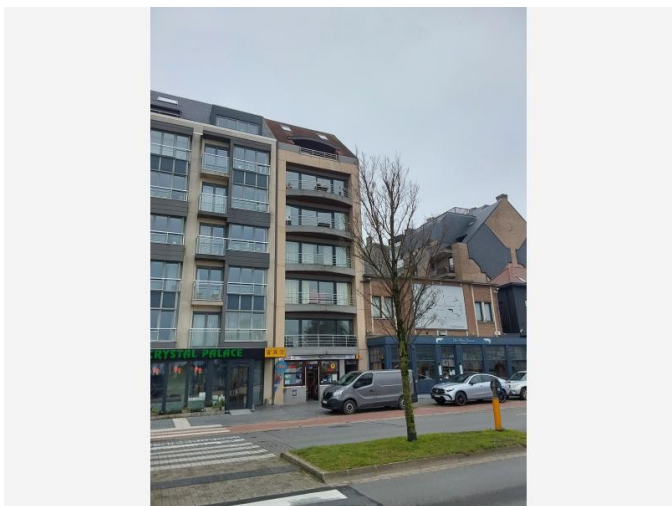
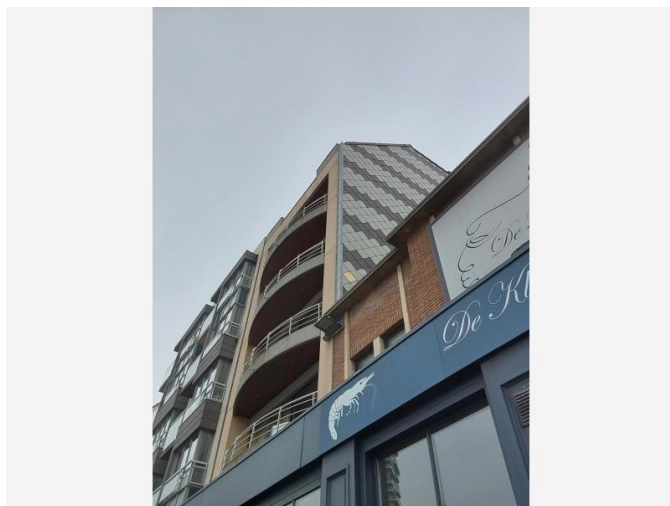
Geen asbest

Identificatiemethode	Vaststelling met bewijsdocument, zonder monstername
Destructieve handeling voor identificatie	Nee
Opmerking	Oppervlakte moeilijk in te schatten. Aan de zijgevel van het appartement waren leien bevestigd. Op het plan is er te zien dat dit natuursteen leien zijn en dus niet asbestverdacht. Zie bewijsdocument

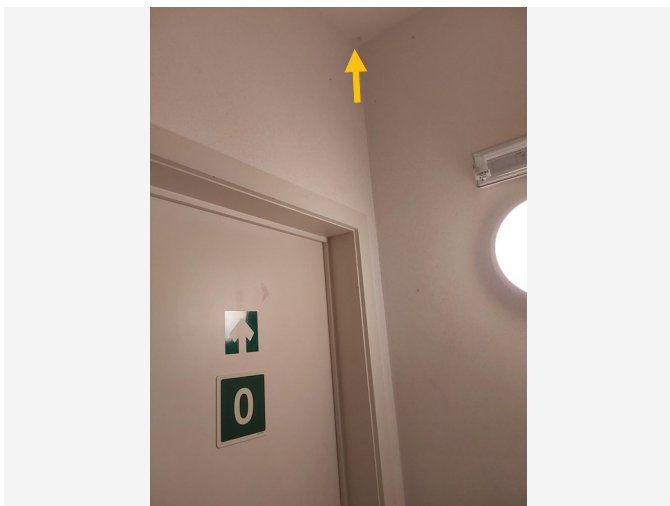
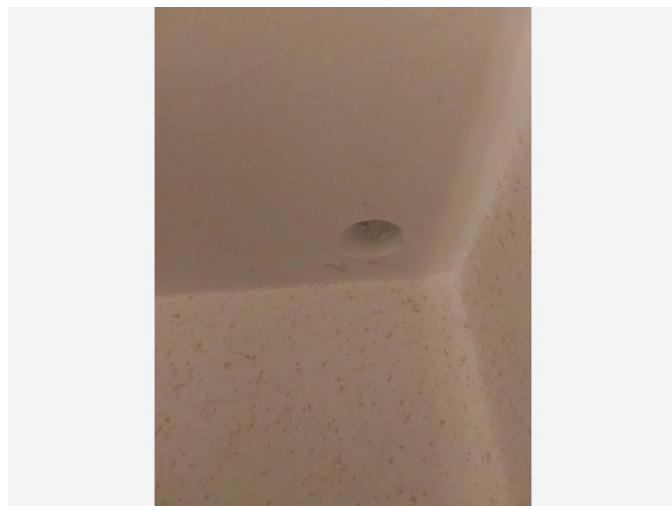
Fiche 4: Plafondpleister trappenhal 0-3e verdiep

Geen asbest

#	Type	Referentie	Resultaat
4.1	Mengmonster	Plafondpleister trappenhal 0-3e verdiep	Geen asbest

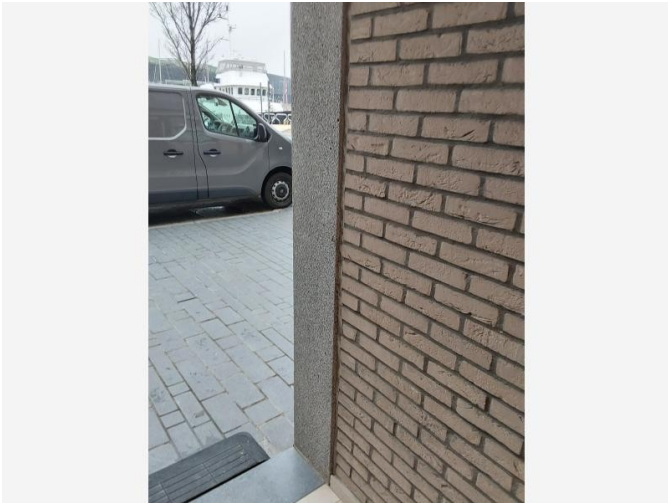
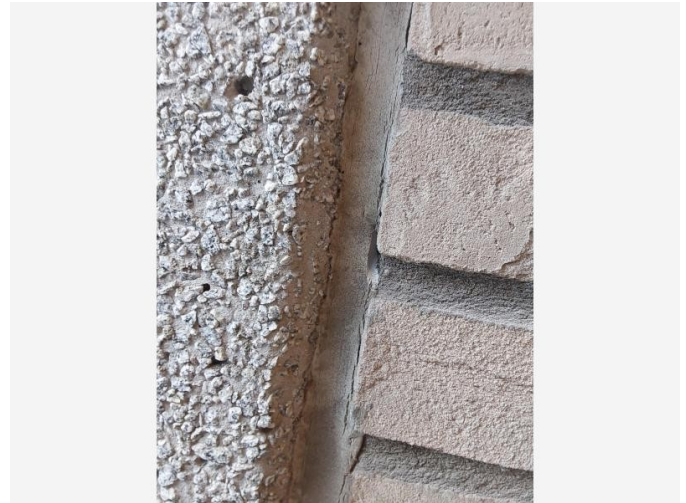
Geen asbest

#	Type	Referentie	Resultaat
5.1	Puntmonster	Mastiek voegen	Geen asbest

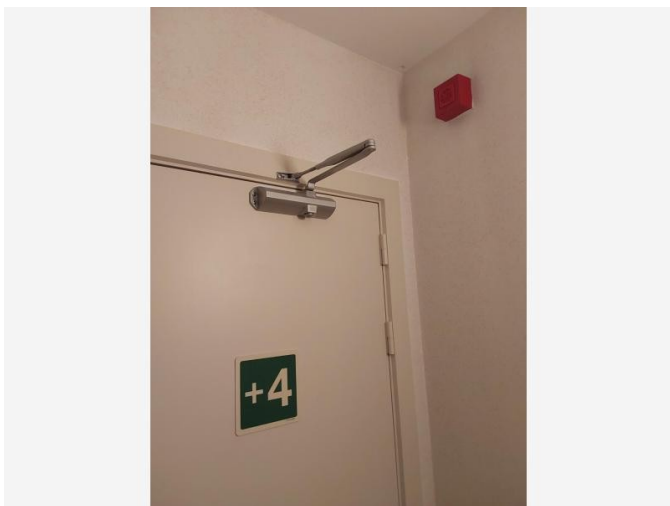
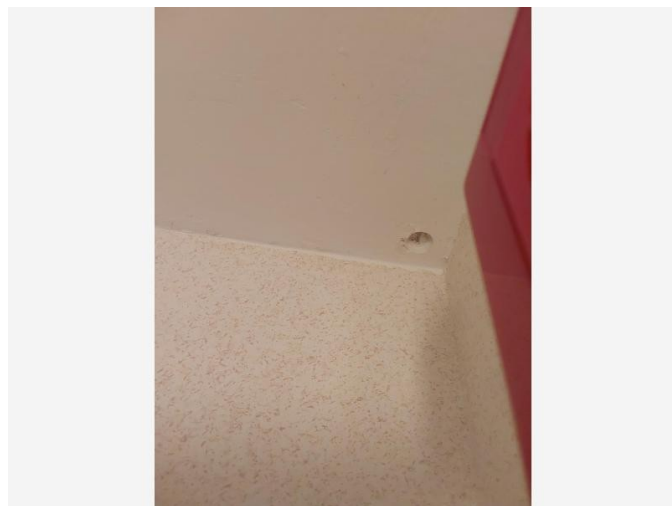
Geen asbest

#	Type	Referentie	Resultaat
6.1	Mengmonster	Plafondpleister trappenhal 4-6e verdiep	Geen asbest

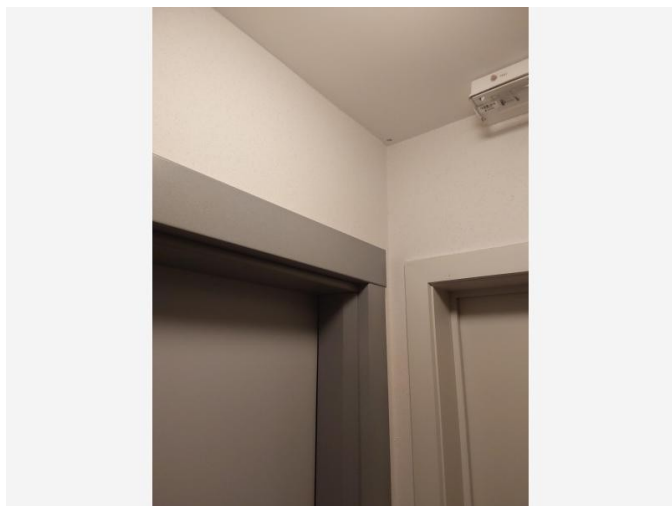
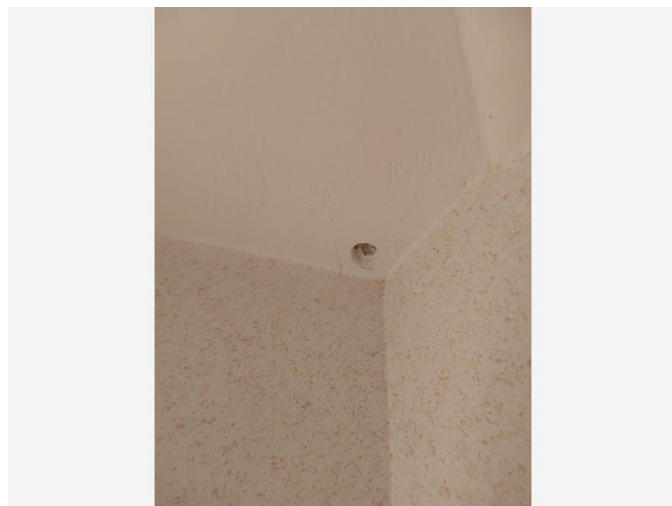
Geen asbest

#	Type	Referentie	Resultaat
7.1	Puntmonster	Plafondpleister sas 1e-6e verdiep	Geen asbest

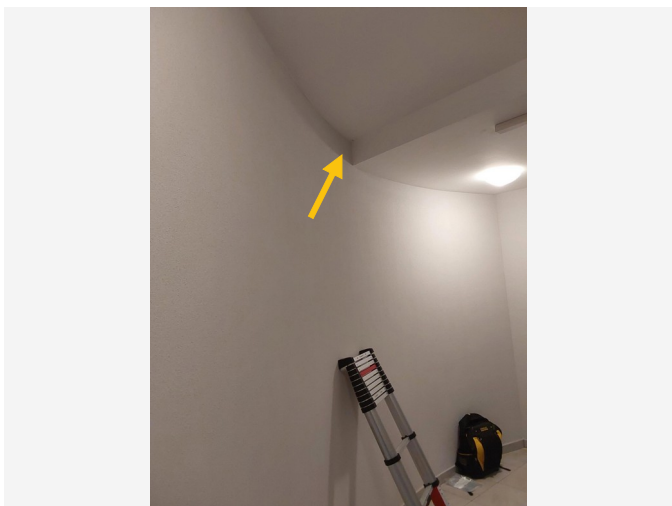
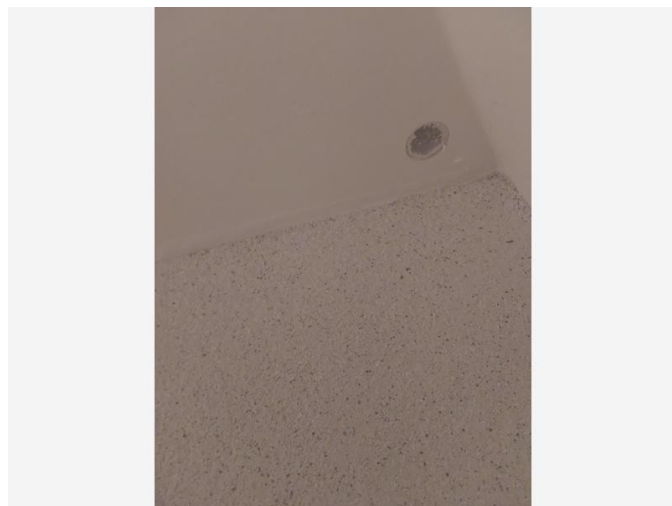
Geen asbest

#	Type	Referentie	Resultaat
8.1	Puntmonster	Plafondpleister inkom gelijkvloers	Geen asbest

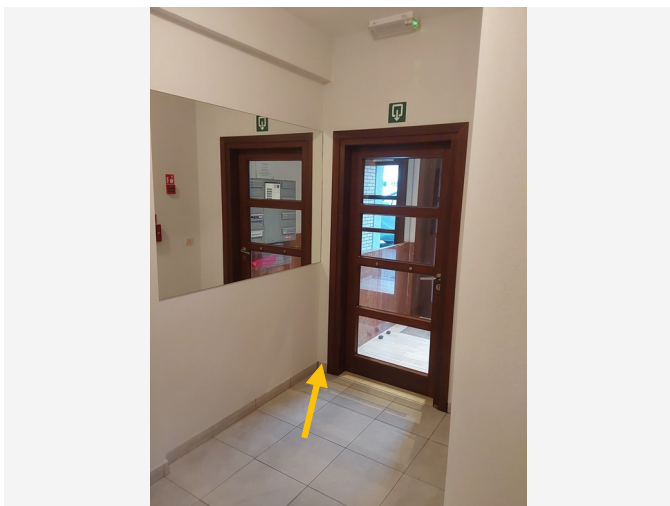
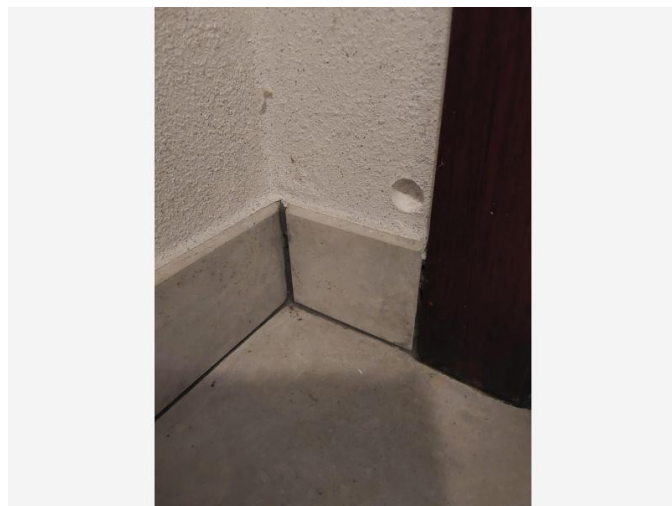
Geen asbest

#	Type	Referentie	Resultaat
9.1	Puntmonster	Muurpleister inkom gelijkvloers	Geen asbest

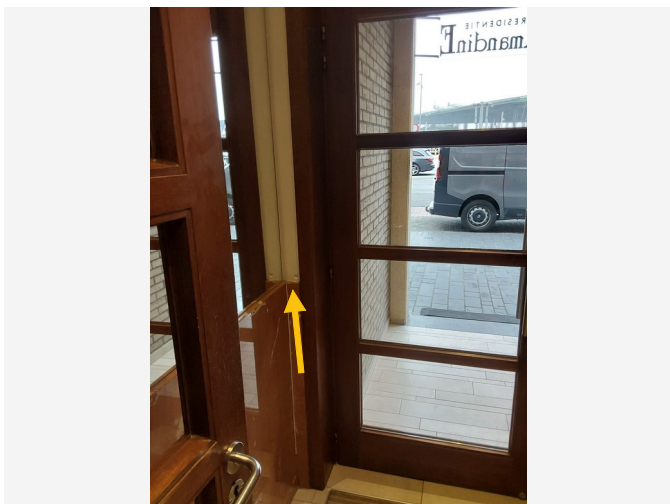
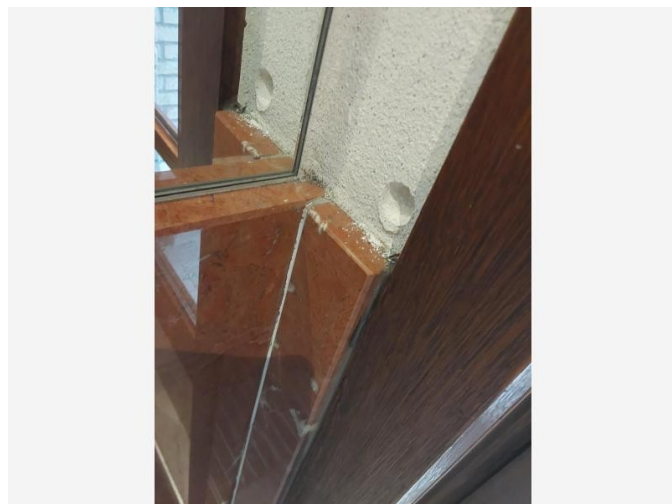
Geen asbest

#	Type	Referentie	Resultaat
10.1	Puntmonster	Muurpleister inkom sas	Geen asbest

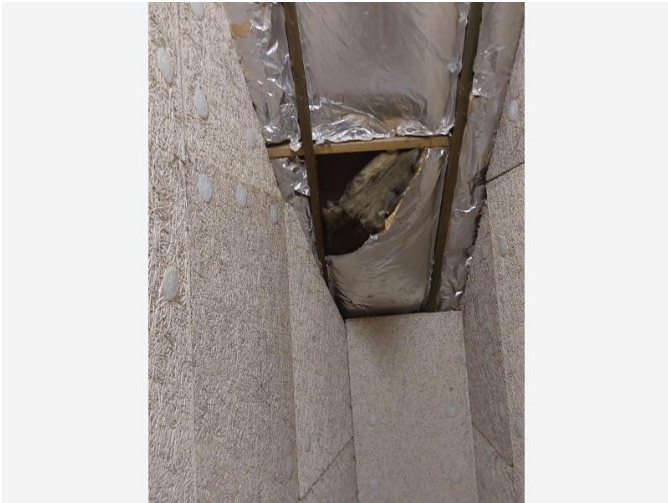
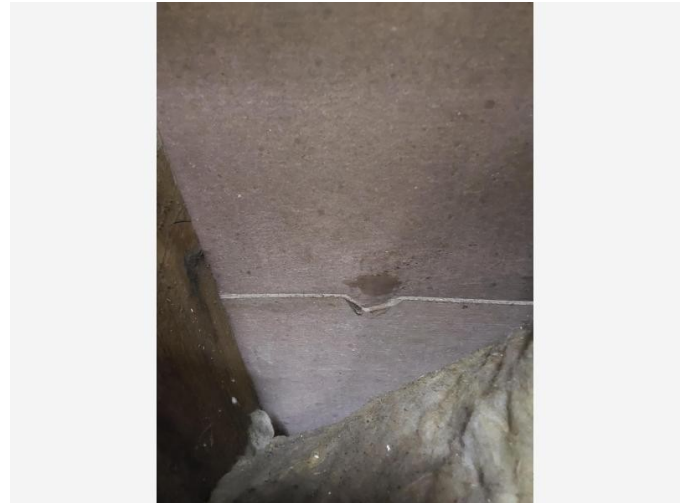
Geen asbest

#	Type	Referentie	Resultaat
11.1	Puntmonster	Onderdak zolder	Geen asbest

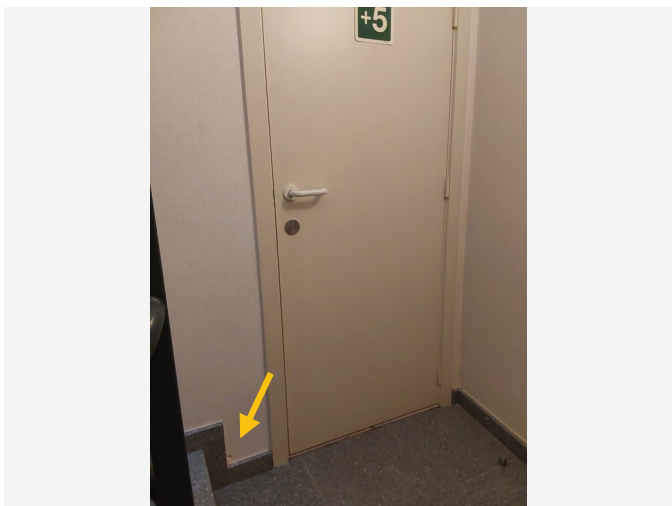
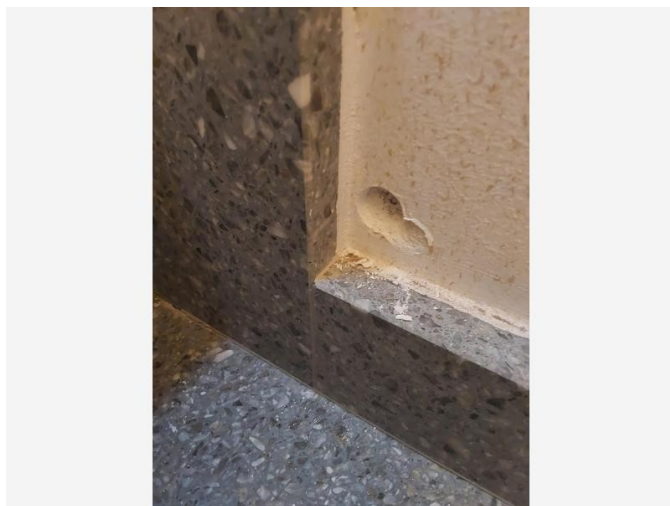
Geen asbest

#	Type	Referentie	Resultaat
12.1	Mengmonster	Muurpleister trappenhal 4-6e verdiep	Geen asbest

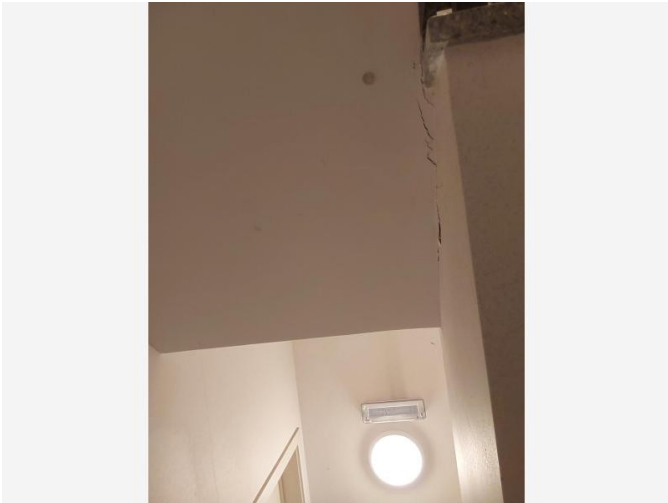
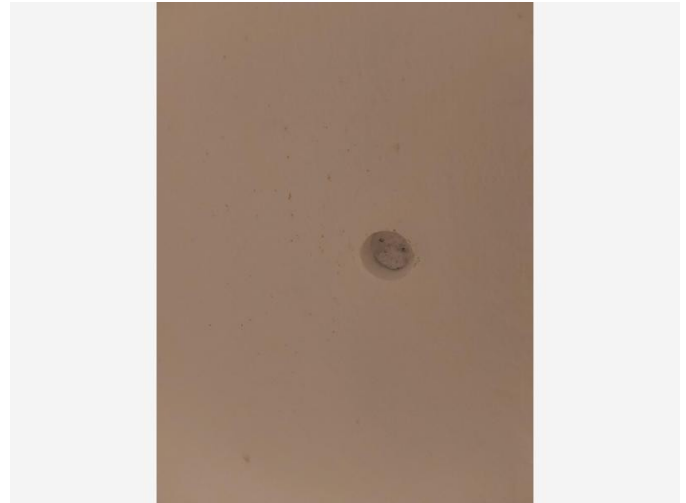
Geen asbest

#	Type	Referentie	Resultaat
13.1	Mengmonster	Pleister Muur-Plafond-Trap	Geen asbest

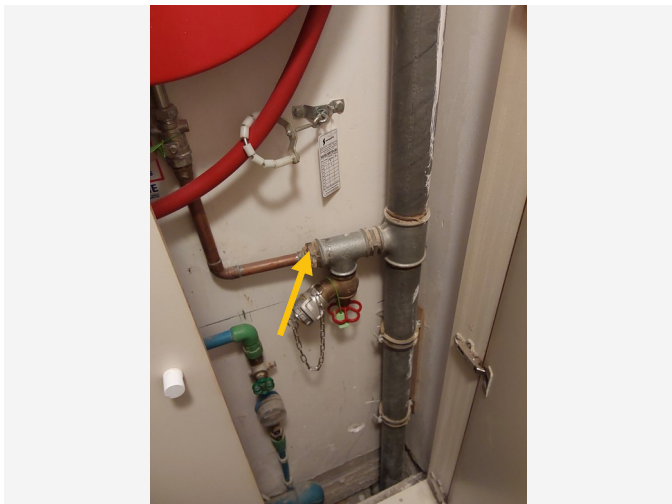
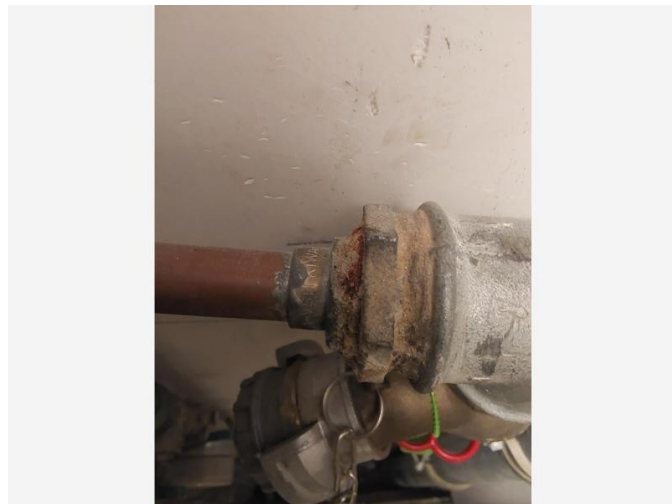
Geen asbest

#	Type	Referentie	Resultaat
14.1	Puntmonster	Dichting buis	Geen asbest

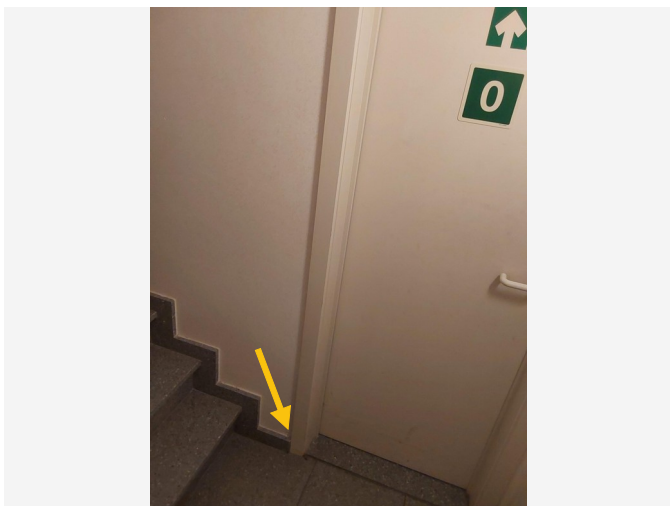
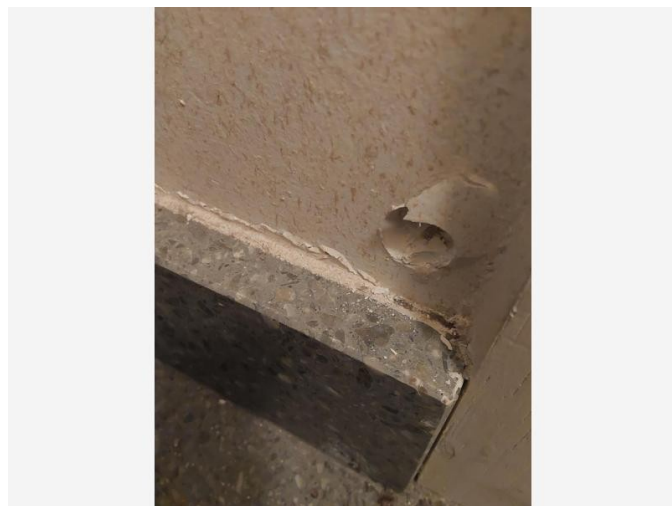
Geen asbest

#	Type	Referentie	Resultaat
15.1	Mengmonster	Muurpleister trappenhal 0-3e verdiep	Geen asbest
