Asbestinventarisatetest

Onafhankelijkheidsstraat 15/0101, 8400 Oostende

Attestnummer : 20240721-000078.000

Uitgegeven op : 21.07.2024

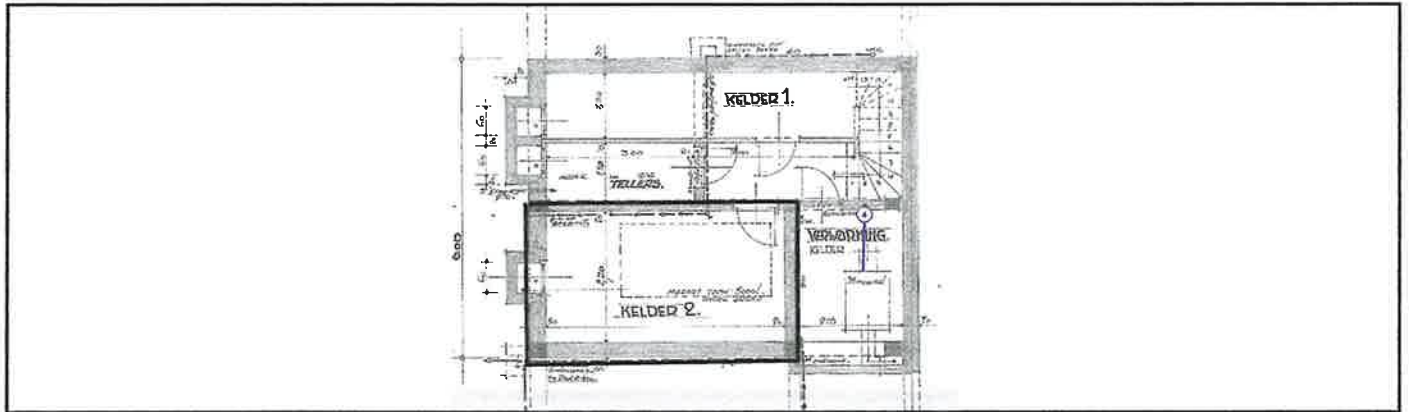
Plan 1.1: plan kelderverdieping

Beschrijving	Type	Actie
4. leidingisolatie gemeenschappelijke stookplaats	Advies	-

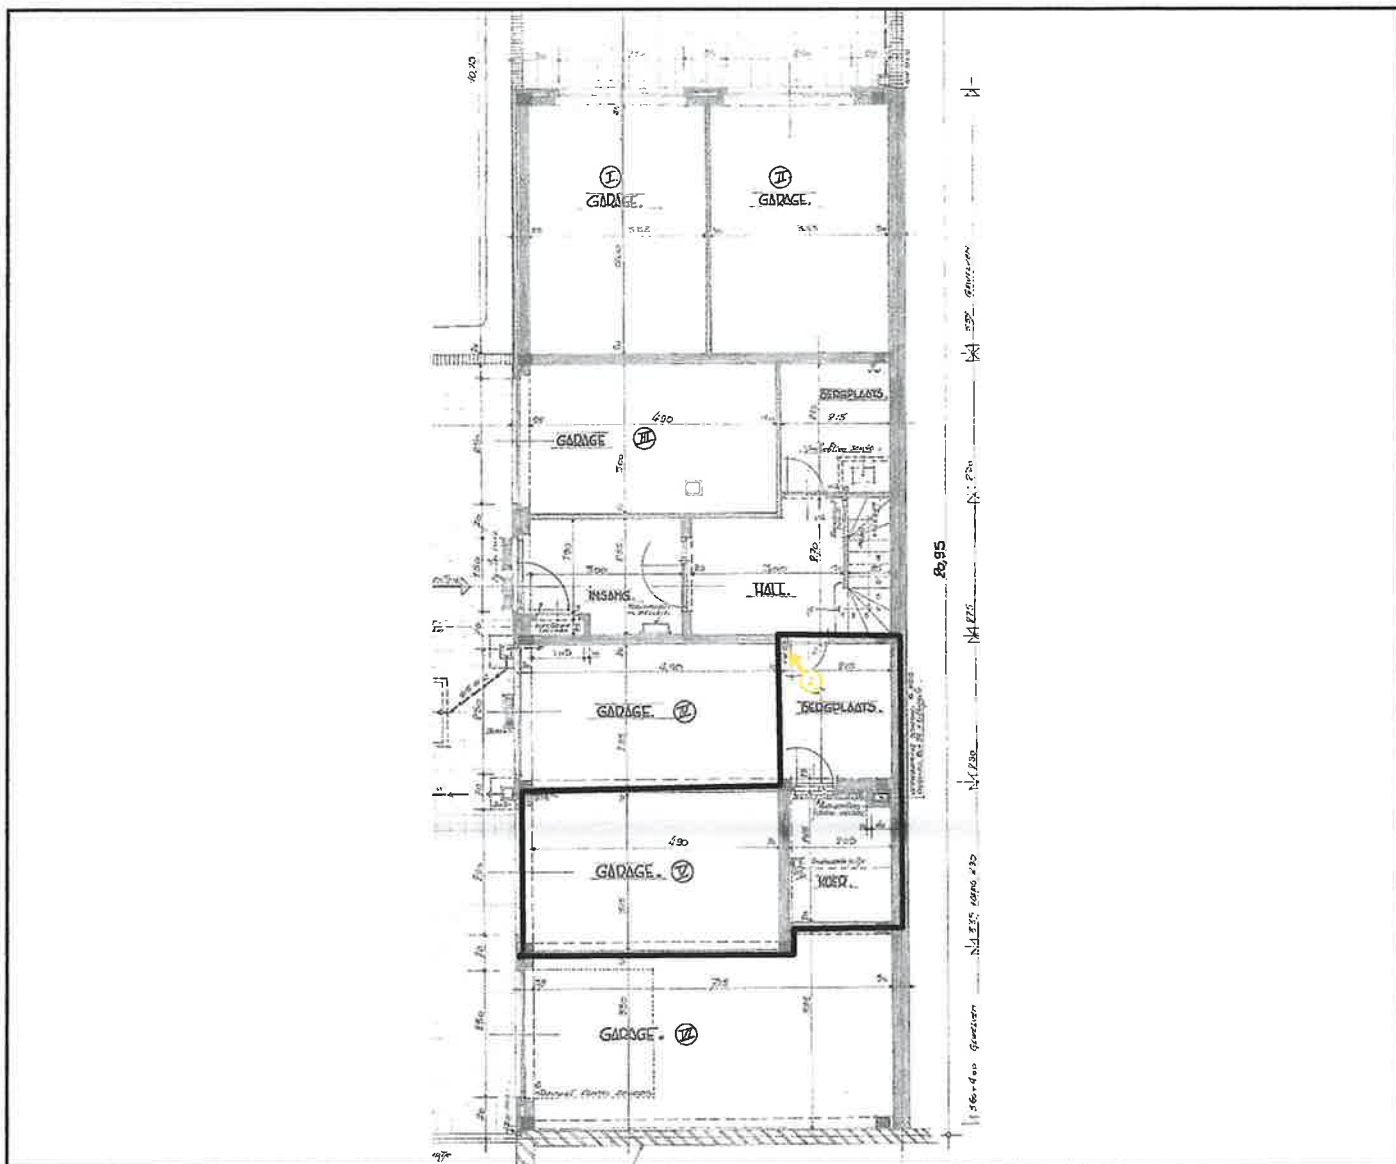
Plan 1.2: plan gelijkvloersverdieping

Beschrijving	Type	Actie
2. afvoerbuizen	Asbestmateriaal	Zorgvuldig beheren

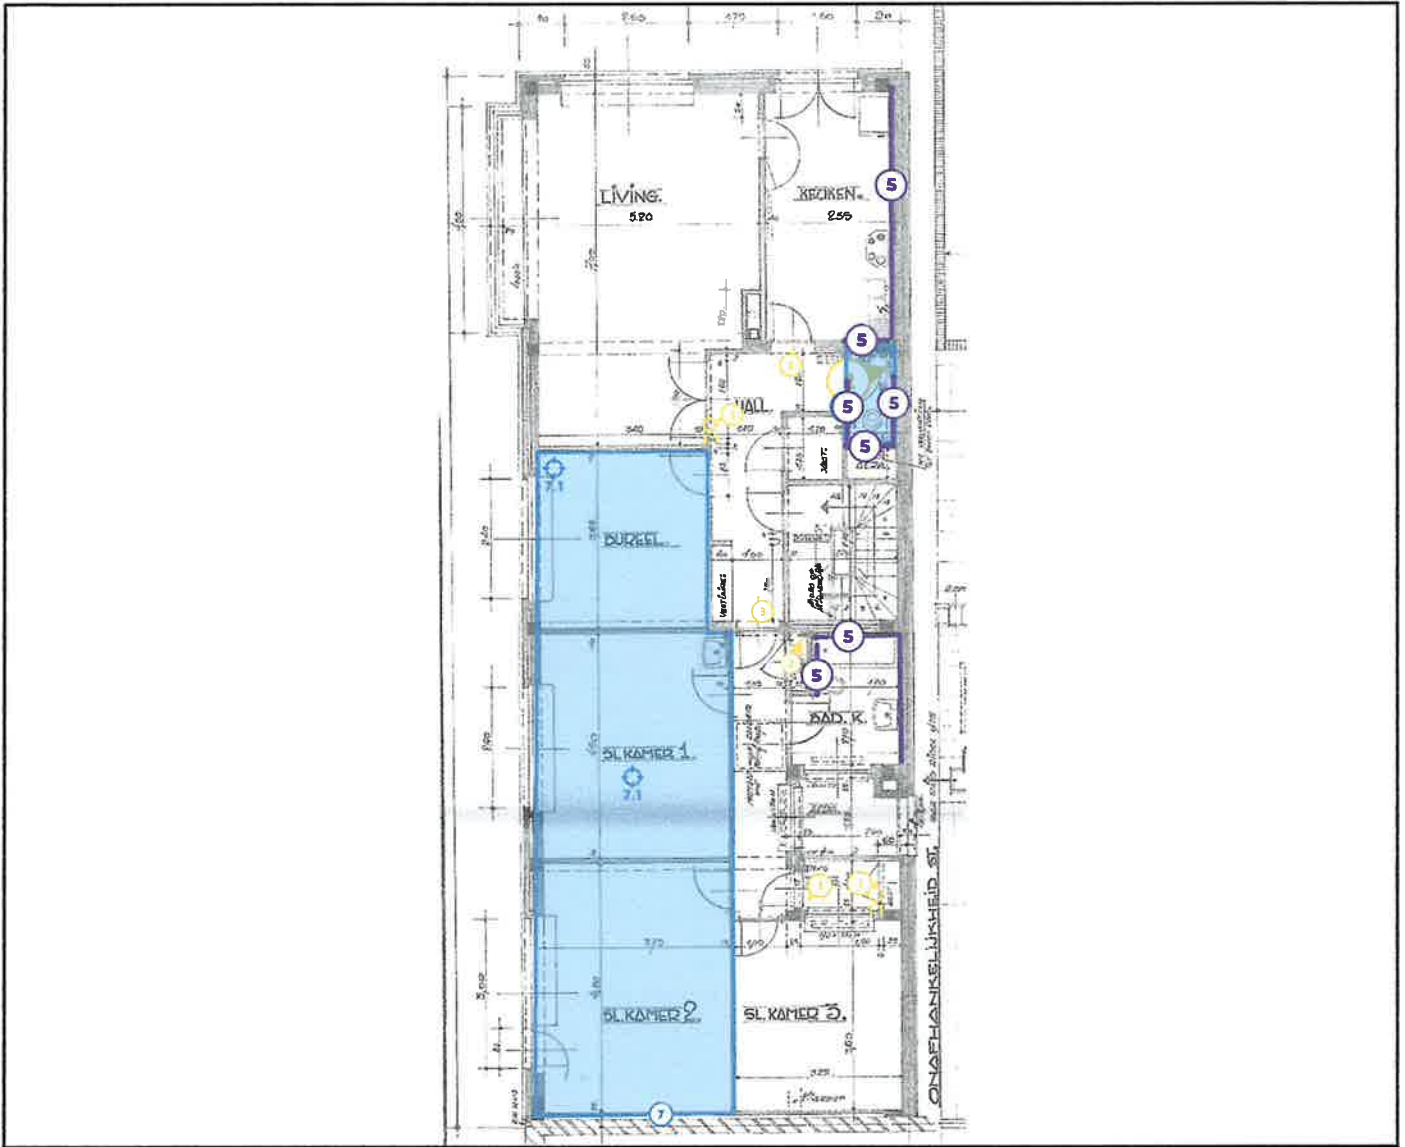
Plan 1.3: plan eerste verdieping

Beschrijving	Type	Actie
1. mastiek tussen profiel en wandopening	Asbestmateriaal	Zorgvuldig beheren
1.1 Code: kit	Puntmonster	-
2. afvoerbuizen	Asbestmateriaal	Zorgvuldig beheren
3. dorpels	Asbestmateriaal	Zorgvuldig beheren
3.1 Code: dorpel	Puntmonster	-

5. tegelijm wandtegels	Advies	-
7. pleisterwerk plafond	Geen asbest	-
7.1 Code: plafondpleister	Mengmonster	-

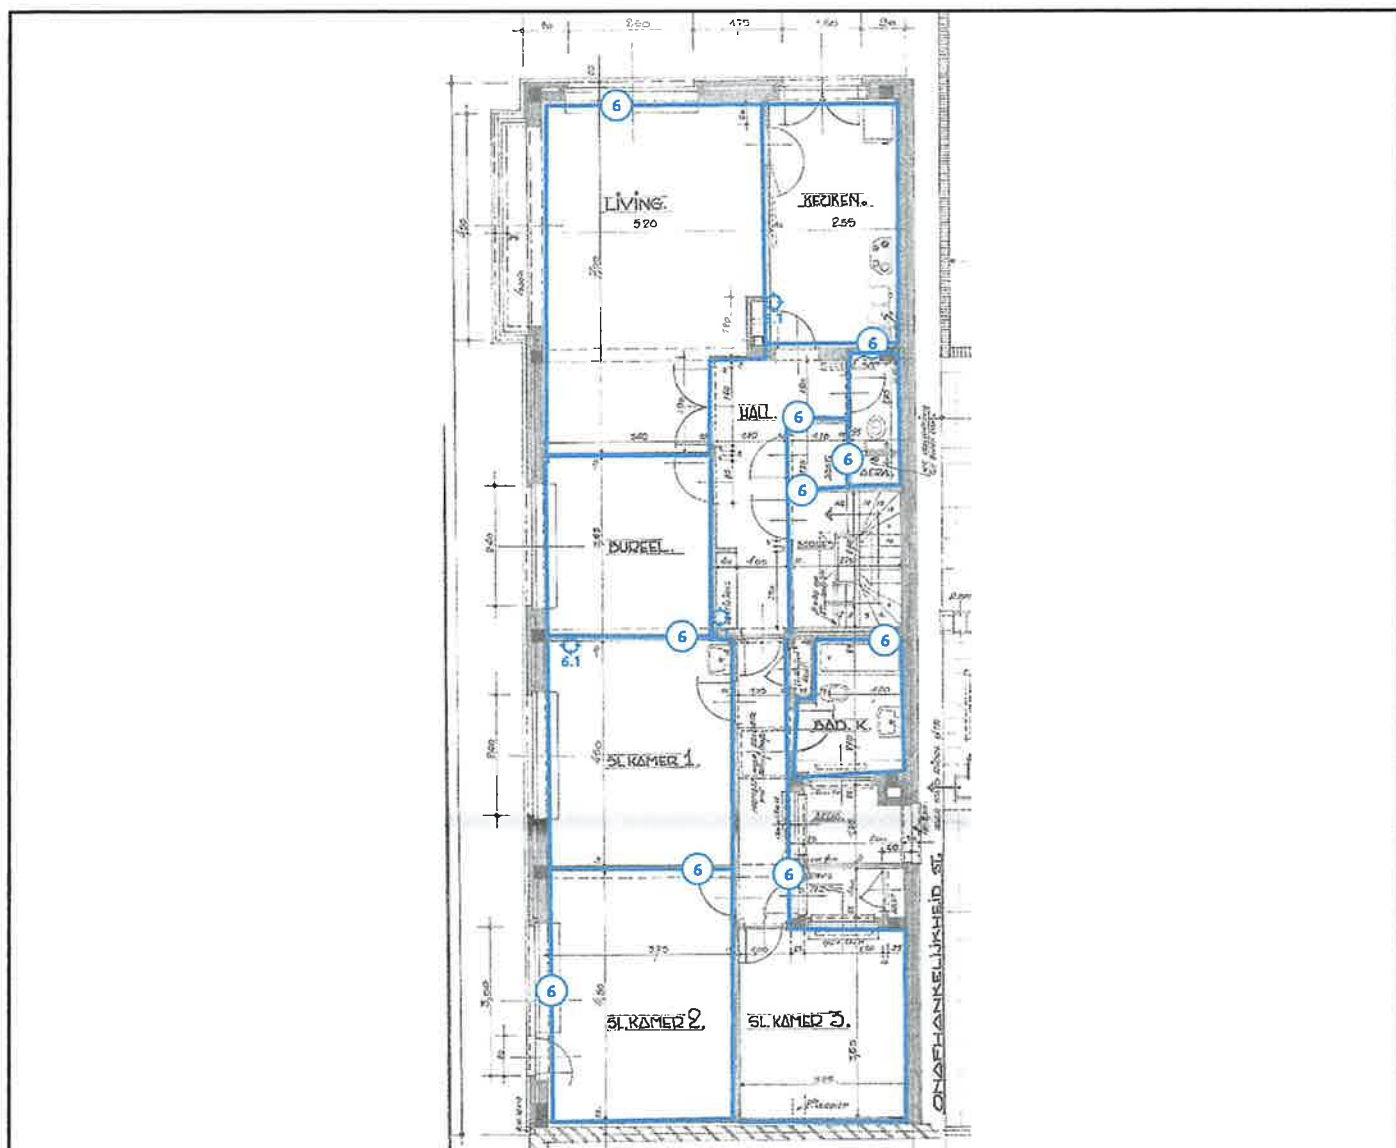
Plan 1.4: plan eerste verdieping

Beschrijving	Type	Actie
6. pleisterwerk muren	Geen asbest	-
6.1 Code: muurpleister	Mengmonster	-

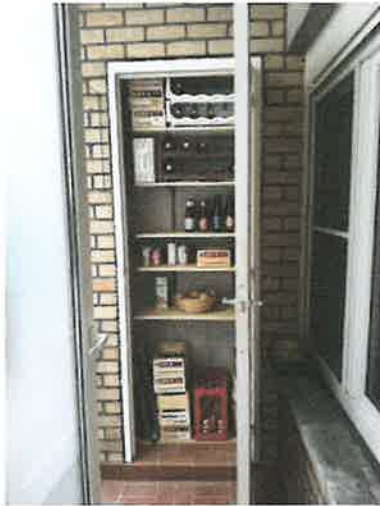
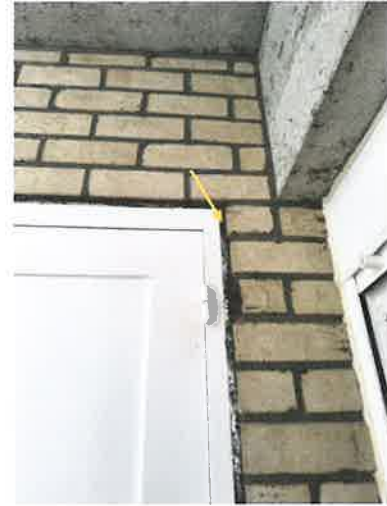
Eindbeoordeling materiaalrisico Laag materiaalrisico en/of verlaagde kans op vezelvrijgave

Gebondenheid Categorie 1: hechtgebonden in oorsprong

Asbestsoort (vezeltype) Alleen chrysotiel

Asbestconcentratie Laag (< 50%)

Af schermingsgraad van het gehele materiaal Geheel of deels vrij aan de buitenlucht

Toestand van het materiaal Licht beschadigd, licht verweerd. Intact materiaal type Pical – asbestboard of categorie III 'gebondenheid'

#	Type	Referentie	Resultaat
1.1	Puntmonster	kit	Chrysotiel

Beschrijving	mastiek tussen profiel en wandopening
Omgeving	Buiten
Primaire drager	Wandopening verticaal (raam, deur, ...)
Asbestmateriaal	In-situ afwerkingslagen - Pasta, stopverf, voegsel, stopsel, vulsel, mastiek, katten, ...
Bindmiddel van asbestmateriaal	Kitten, mastiek, pasta
Gebondenheid op basis van bindmiddel	Hecht
Hoeveelheid (gewicht - aantal)	<ul style="list-style-type: none">• 1,00 kg - 1 stuk
Totaal gewicht	1,00 kg
Eenvoudig bereikbaar	Ja
Bevestigingswijze	<ul style="list-style-type: none">• Verlijmd, ingegoten, versmeerd
Identificatiemethode	Vaststelling met monstername
Destructieve handeling voor identificatie	Nee

- Zorg voor een veilig beheer. Vermijd het beschadigen van het asbestmateriaal. Controleer de toestand jaarlijks op wijzigingen.

- Eenvoudige handelingen: enkel door erkend asbestverwijderaar
De toepassing zal weggeschuurd moeten worden. Dit leidt tot een verhoogd risico op vezelvrijgave.

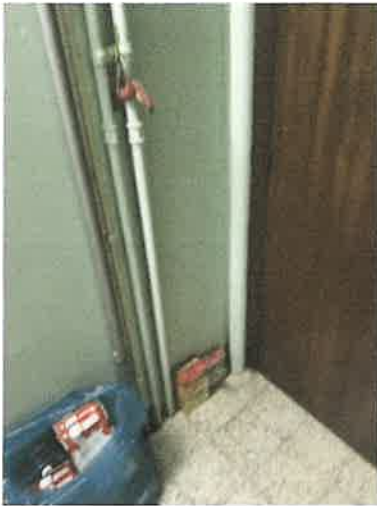
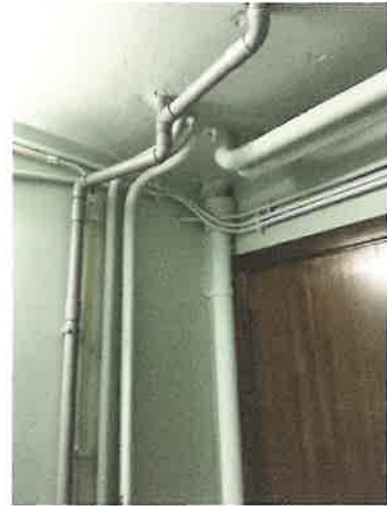
Eindbeoordeling materiaalrisico Zeer laag materiaalrisico en/of zeer lage kans op vezelvrijgave

Gebondenheid Categorie 1: hechtgebonden in oorsprong

Asbestsoort (vezeltype) Crocidoliet aanwezig

Asbestconcentratie Laag (< 50%)

Afschermingsgraad van het gehele materiaal Niet stootvaste afscherming

Toestand van het materiaal Onbeschadigd, niet verweerd

Beschrijving	afvoerbuizen
Omgeving	Binnen
Primaire drager	Sanitaire infrastructuur en uitrusting (toe- en afvoer)
Asbestmateriaal	Buis, koker, leiding, pijp, doorvoer
Bindmiddel van asbestmateriaal	Cement
Gebondenheid op basis van bindmiddel	Hecht
Hoeveelheid (lengte - omtrek - dikte - aantal)	<ul style="list-style-type: none">• 2,50 m - 25,00 cm - 1,00 cm - 3 stuks
Totaal volume	0,019 m ³
Eenvoudig bereikbaar	Ja
Bevestigingswijze	<ul style="list-style-type: none">• Geklemd
Identificatiemethode	Vaststelling zonder monstername
Destructieve handeling voor identificatie	Nee

- Zorg voor een veilig beheer. Vermijd het beschadigen van het asbestmateriaal. Controleer de toestand jaarlijks op wijzigingen.

- Eenvoudige handelingen: enkel door erkend asbestverwijderaar
Hechtgebonden asbest mag je zelf verwijderen maar je moet dit in zijn geheel doen. Veelal liggen afvoerbuizen verankert in een muur, grond of beton. Op dat moment is de asbestcementen buis breken de enige oplossing en dat doe je beter niet zelf. Onder geen beding mag je slijpen, zagen of boren in de buizen.

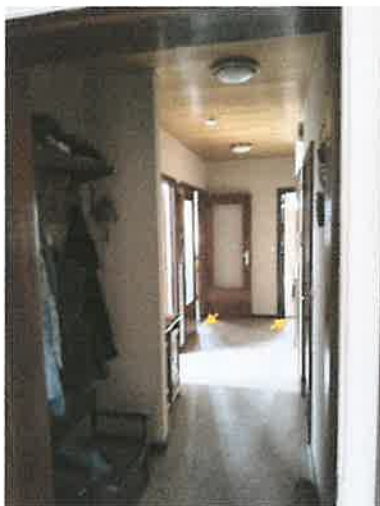
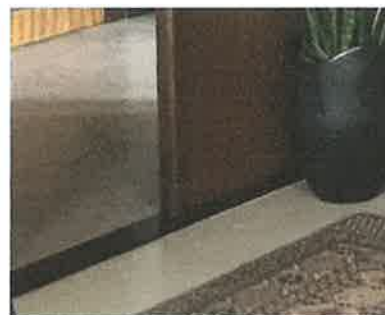
Zeer laag materiaalrisico en/of zeer lage kans op vezelvrijgave

Categorie 1: hechtgebonden in oorsprong

Alleen chrysotiel

Laag (< 50%)

Geheel of deels (ook) vrij aan de binnenlucht

Onbeschadigd, niet verweerd

#	Type	Referentie	Resultaat
3.1	Puntmonster	dorpel	Chrysotiel

Beschrijving	dorpels
Omgeving	Binnen
Primaire drager	Vloer
Asbestmateriaal	Plaat, paneel, tablet - Type Massal
Bindmiddel van asbestmateriaal	Cement
Gebondenheid op basis van bindmiddel	Hecht
Hoeveelheid (oppervlakte - dikte - aantal)	<ul style="list-style-type: none">• 0,10 m² - 1,00 cm - 3 stuks
Totaal volume	0,003 m ³
Eenvoudig bereikbaar	Ja
Bevestigingswijze	<ul style="list-style-type: none">• Geklemd
Identificatiemethode	Vaststelling met monstername
Destructieve handeling voor identificatie	Nee

- Zorg voor een veilig beheer. Vermijd het beschadigen van het asbestmateriaal. Controleer de toestand jaarlijks op wijzigingen.

- Eenvoudige handelingen: mag via doe-het-zelf of door werknemer(s) met opleidingsattest eenvoudige handelingen
Gebruik steeds de nodige zorg aan voorbereiding van de werkplek (vochtige doeken, benevelen, ...) en zorg voor de correcte uitrusting (overall, stofmasker, ...). Ook het afvoeren van asbest naar het recyclagepark gebeurt onder verplichte richtlijnen (afdekken, asbestzakken, ...)

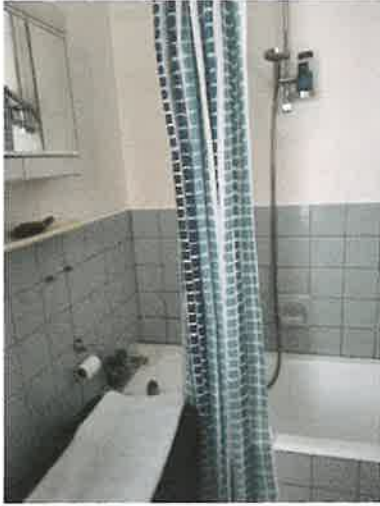
Bij verwijderen van de wandtegels, extra staalnamen aangeraden. Tegellijm is een gekende asbest-toepassing.

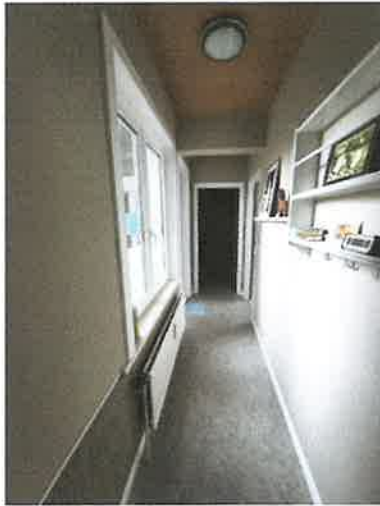
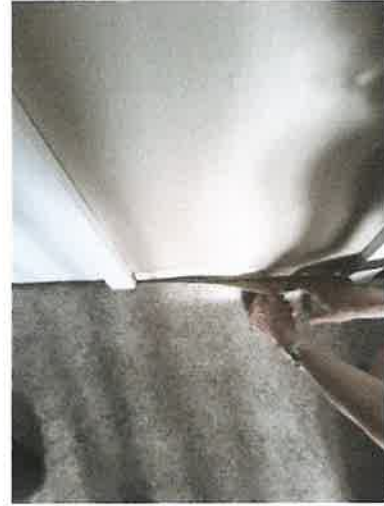
Fiche 6: pleisterwerk muren

Geen asbest

#	Type	Referentie	Resultaat
6.1	Mengmonster	muurpleister	Geen asbest

Beschrijving	pleisterwerk muren
Omgeving	Binnen
Primaire drager	Binnenwand
Bindmiddel van materiaal	Gips - kalk
Gebondenheid op basis van bindmiddel	Niet-hechtgebonden
Hoeveelheid (oppervlakte - dikte - aantal)	• 180,00 m ² - 0,30 cm - 1 stuk
Totaal volume	0,54 m ³
Identificatiemethode	Vaststelling met monsternamen
Destructieve handeling voor identificatie	Nee

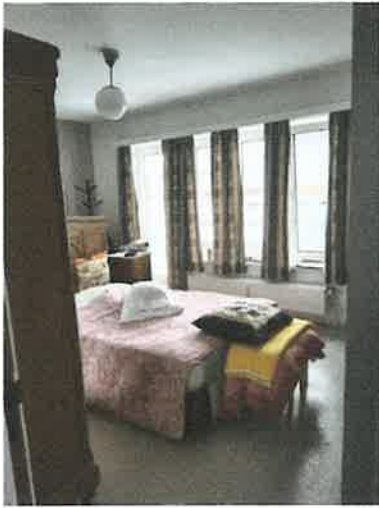
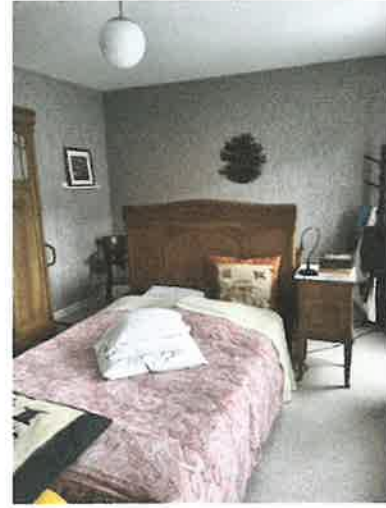
Fiche 7: pleisterwerk plafond

Geen asbest

#	Type	Referentie	Resultaat
7.1	Mengmonster	plafondpleister	Geen asbest

Beschrijving	pleisterwerk plafond
Omgeving	Binnen
Primaire drager	Plafond
Bindmiddel van materiaal	Gips - kalk
Gebondenheid op basis van bindmiddel	Niet-hechtgebonden
Hoeveelheid (oppervlakte - dikte - aantal)	• 60,00 m ² - 0,30 cm - 1 stuk
Totaal volume	0,18 m ³
Identificatiemethode	Vaststelling met monstername
Destructieve handeling voor identificatie	Nee
