# Asbestinventarisatetest

Albert I-Promenade 15/0301, 8400 Oostende

Attestnummer : **20241020-000001.000**

Uitgegeven op : **20.10.2024**

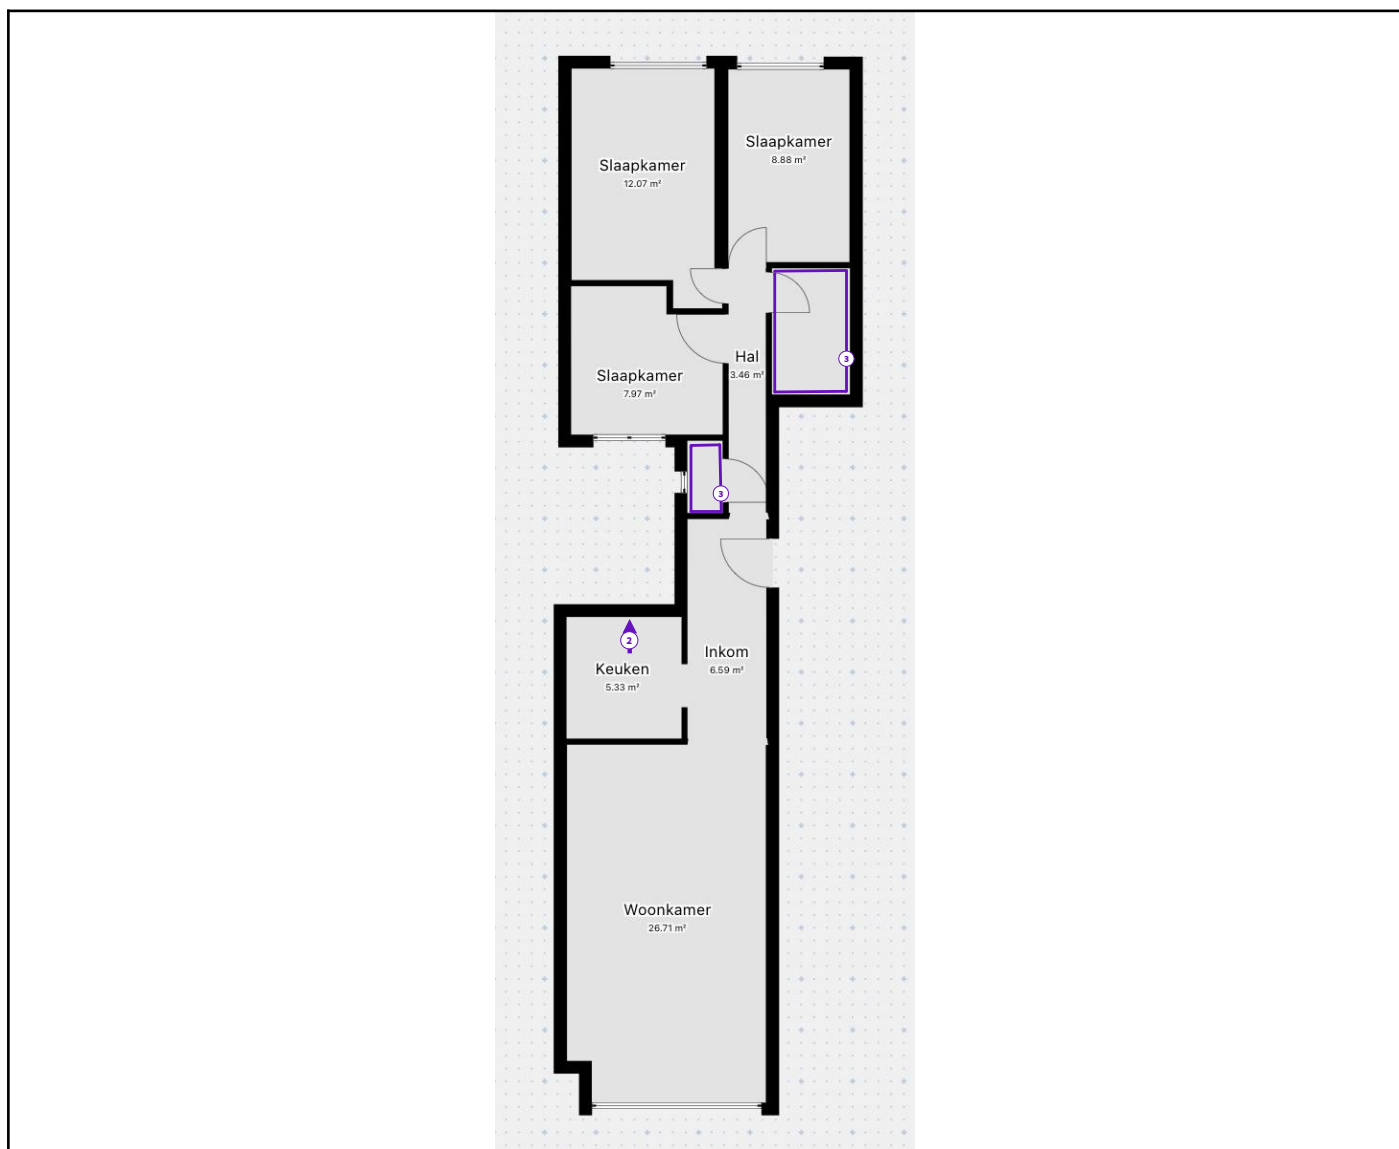
# Plan 1.1: Appartement

Beschrijving	Type	Actie
2. Anti-dreun wasbak keuken	Advies	-
3. Faiencetegels	Advies	-

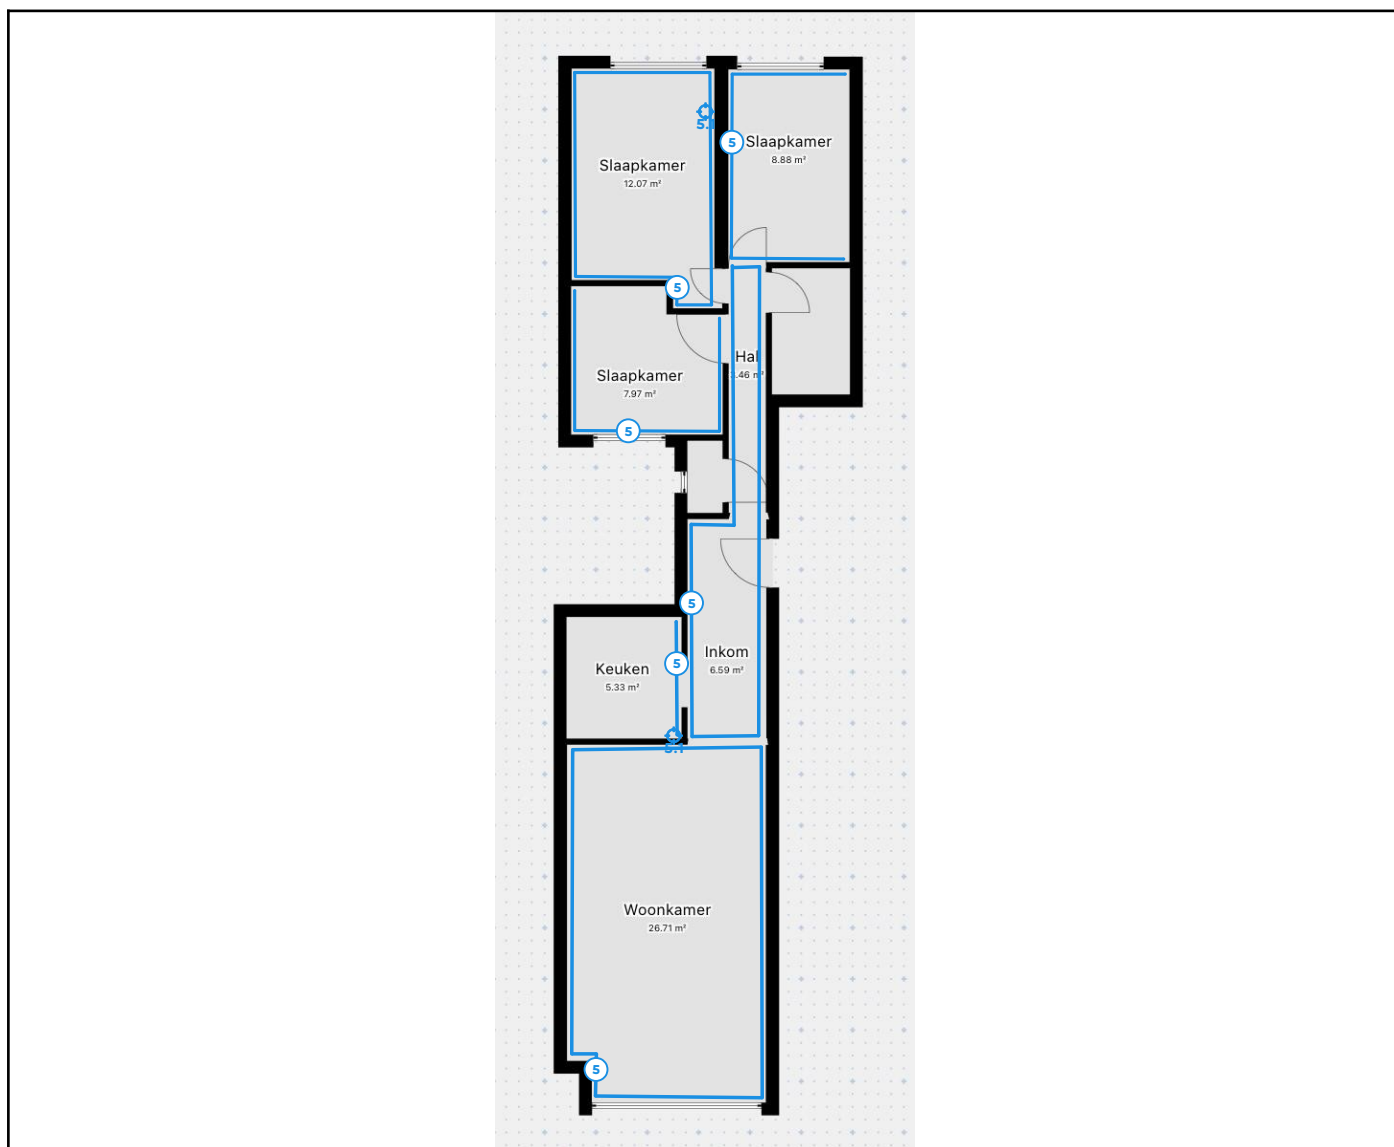
## Plan 1.2: Appartement (kopie 1)

Beschrijving	Type	Actie
5. Pleisterwerk wanden	Geen asbest	-
5.1 Code: MM01	Mengmonster	-

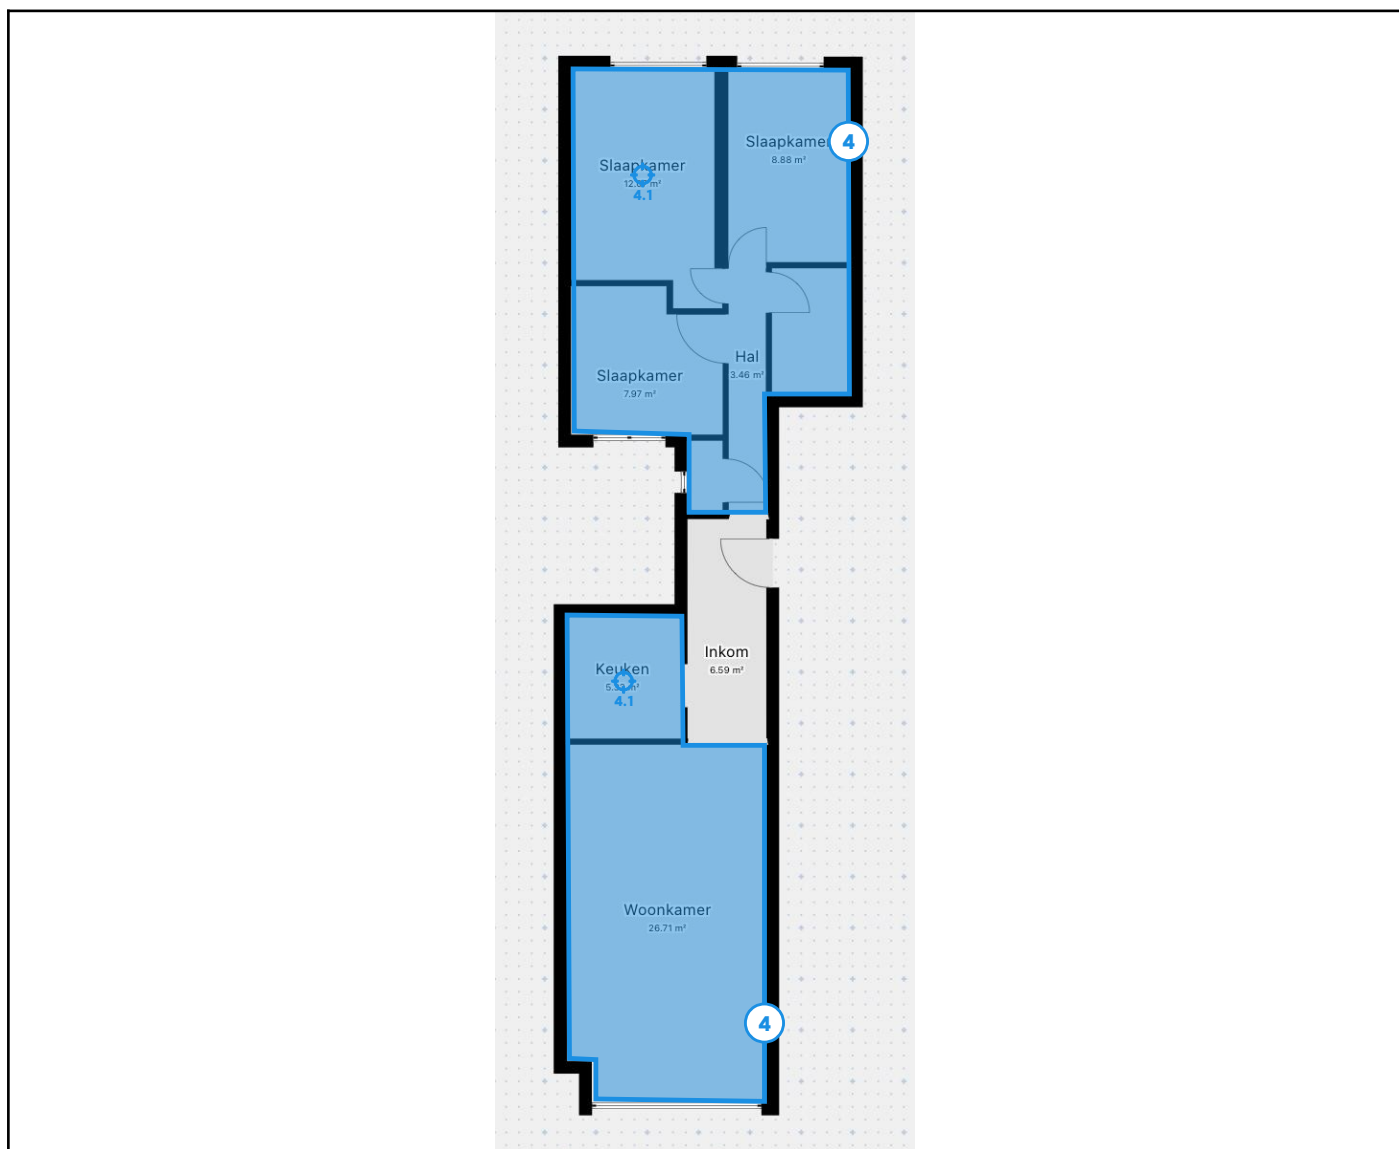
## Plan 1.3: Appartement (kopie 2)

Beschrijving	Type	Actie
4. Pleisterwerk plafonds	Geen asbest	-
4.1 Code: MM02	Mengmonster	-

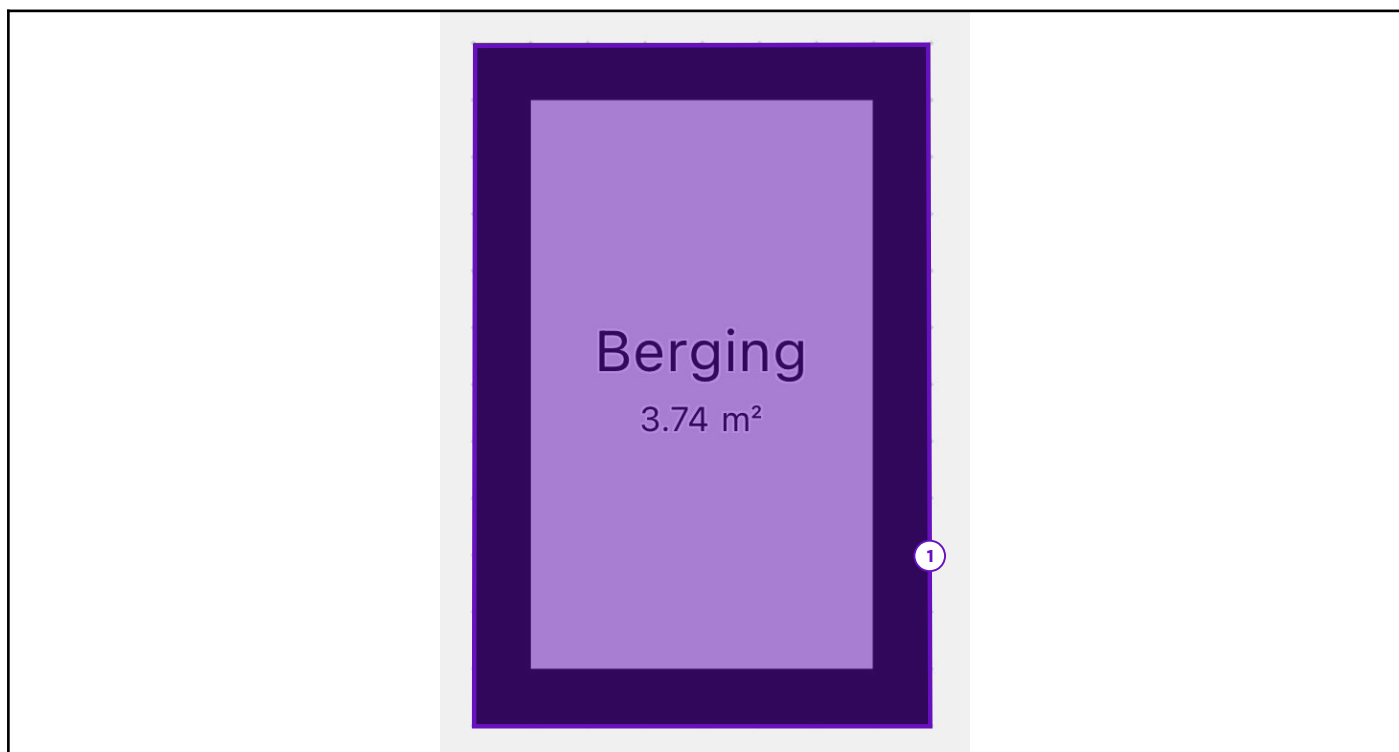
## Plan 2.1: Berging

Beschrijving	Type	Actie
1. Berging	Advies	-

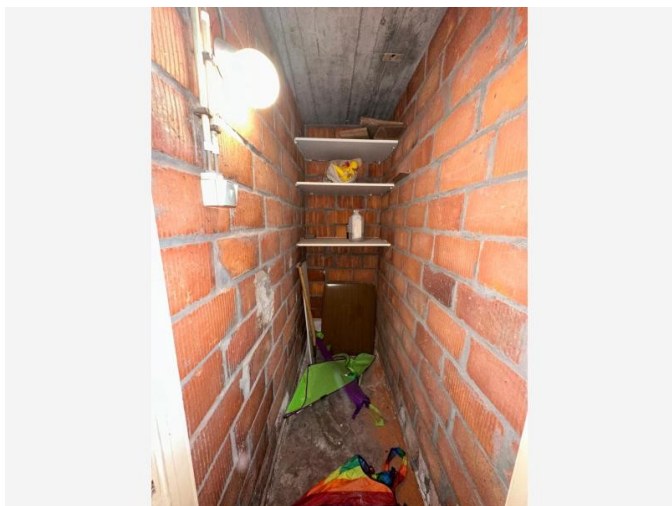
Vrije foto

De berging bevat geen asbesthoudende materialen.

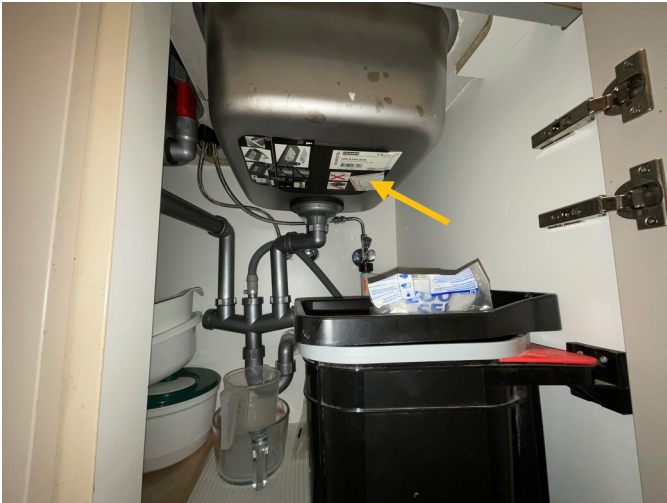
Vrije foto

Het stuk anti-dreun is gefabriceerd in het jaar 2016 en is bij gevolg niet-asbesthoudend.

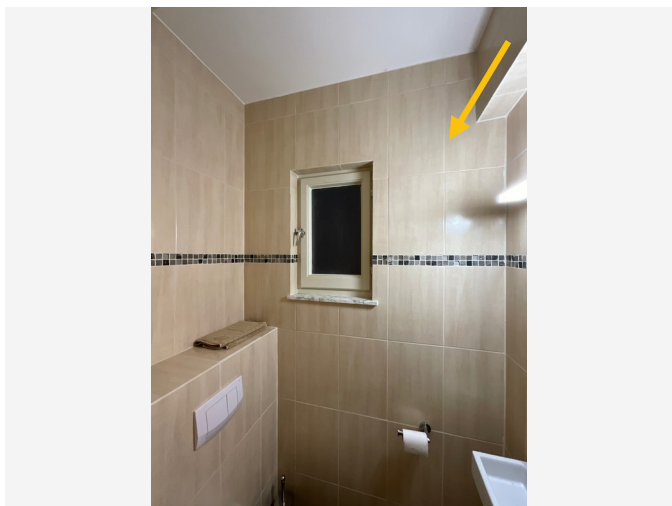
Vrije foto

Binnenwanden en/of plafonds afgewerkt met een intacte laag faiencetegels zonder zichtbare beschadigingen. Inspectie van de onderliggende lijmlaag of tegels zelf is niet mogelijk zonder uitbreiding naar een destructief onderzoek.

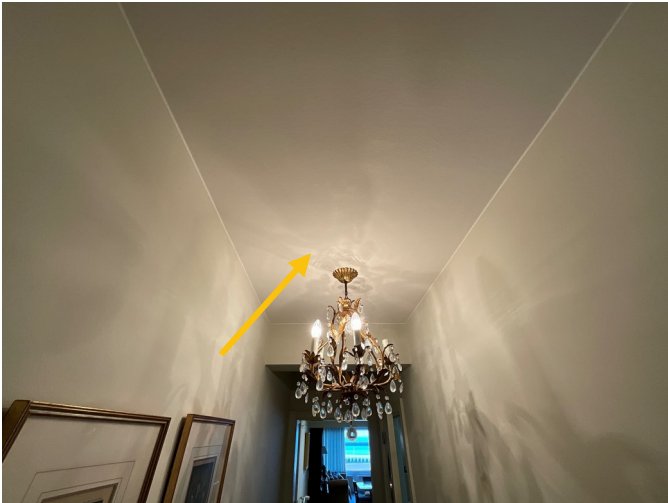
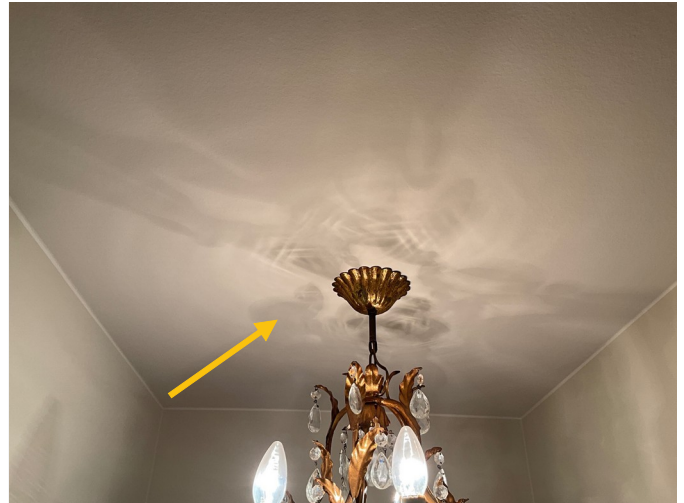
## Fiche 4: Pleisterwerk plafonds

Geen asbest

#	Type	Referentie	Resultaat
4.1	Mengmonster	MM02	Geen asbest

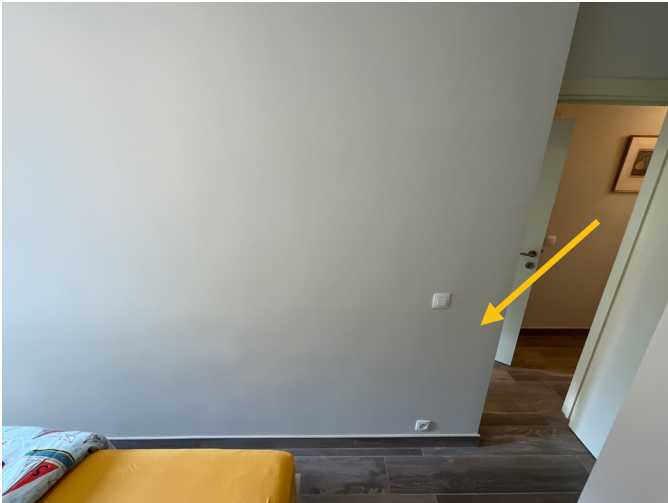
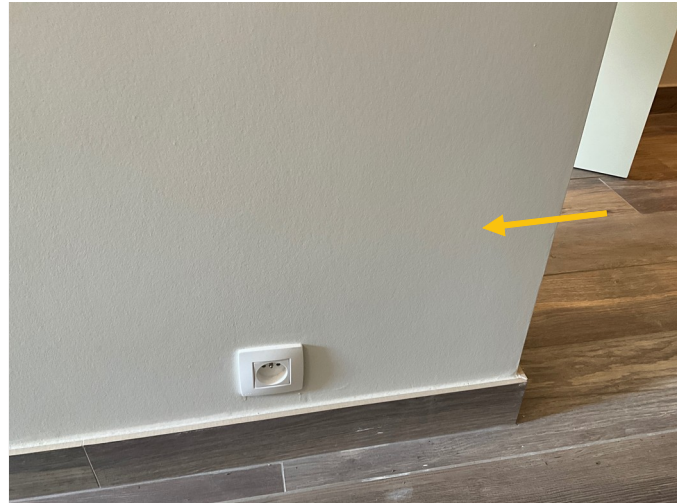
## Fiche 5: Pleisterwerk wanden

Geen asbest

#	Type	Referentie	Resultaat
5.1	Mengmonster	MM01	Geen asbest
