Asbestinventarisatetest

Louis Clesselaan 1, 8460 Oudenburg

Attestnummer : 20240825-000021.000

Uitgegeven op : 25.08.2024

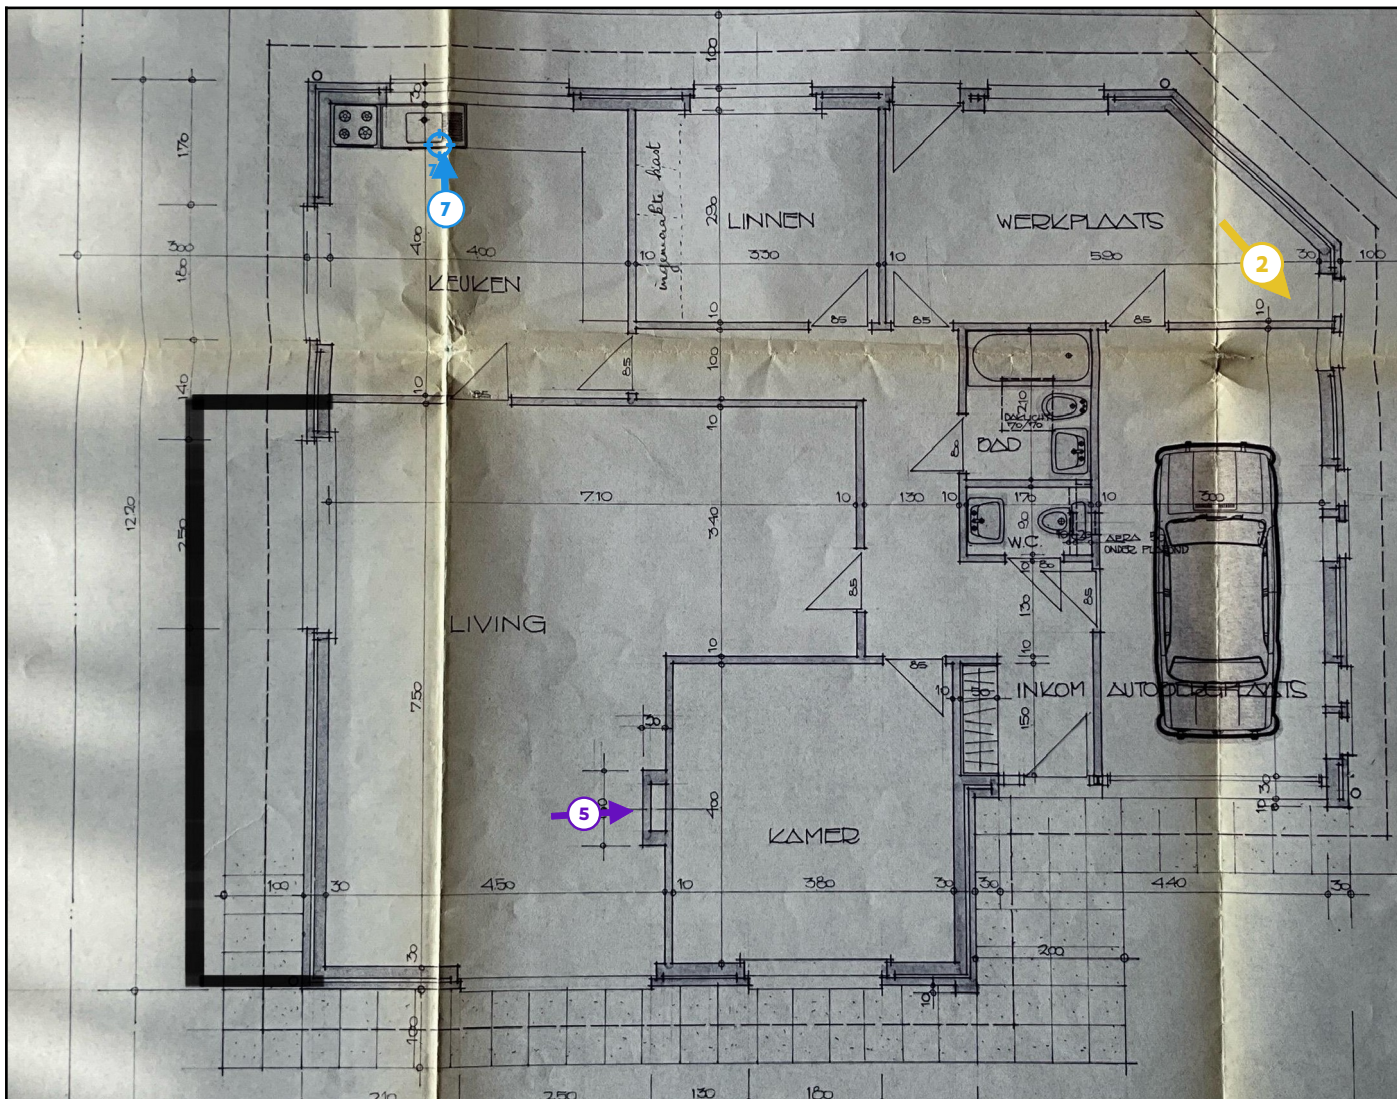
Plan 1.2: NIV. 00 (kopie 1)

Beschrijving	Type	Actie
2. Bakelieten elektrische behuizing	Asbestmateriaal	Zorgvuldig beheren
5. Koord kachel	Advies	-
7. Anti-dreun wasbak keuken	Geen asbest	-
7.1 Code: MM03	Puntmonster	-

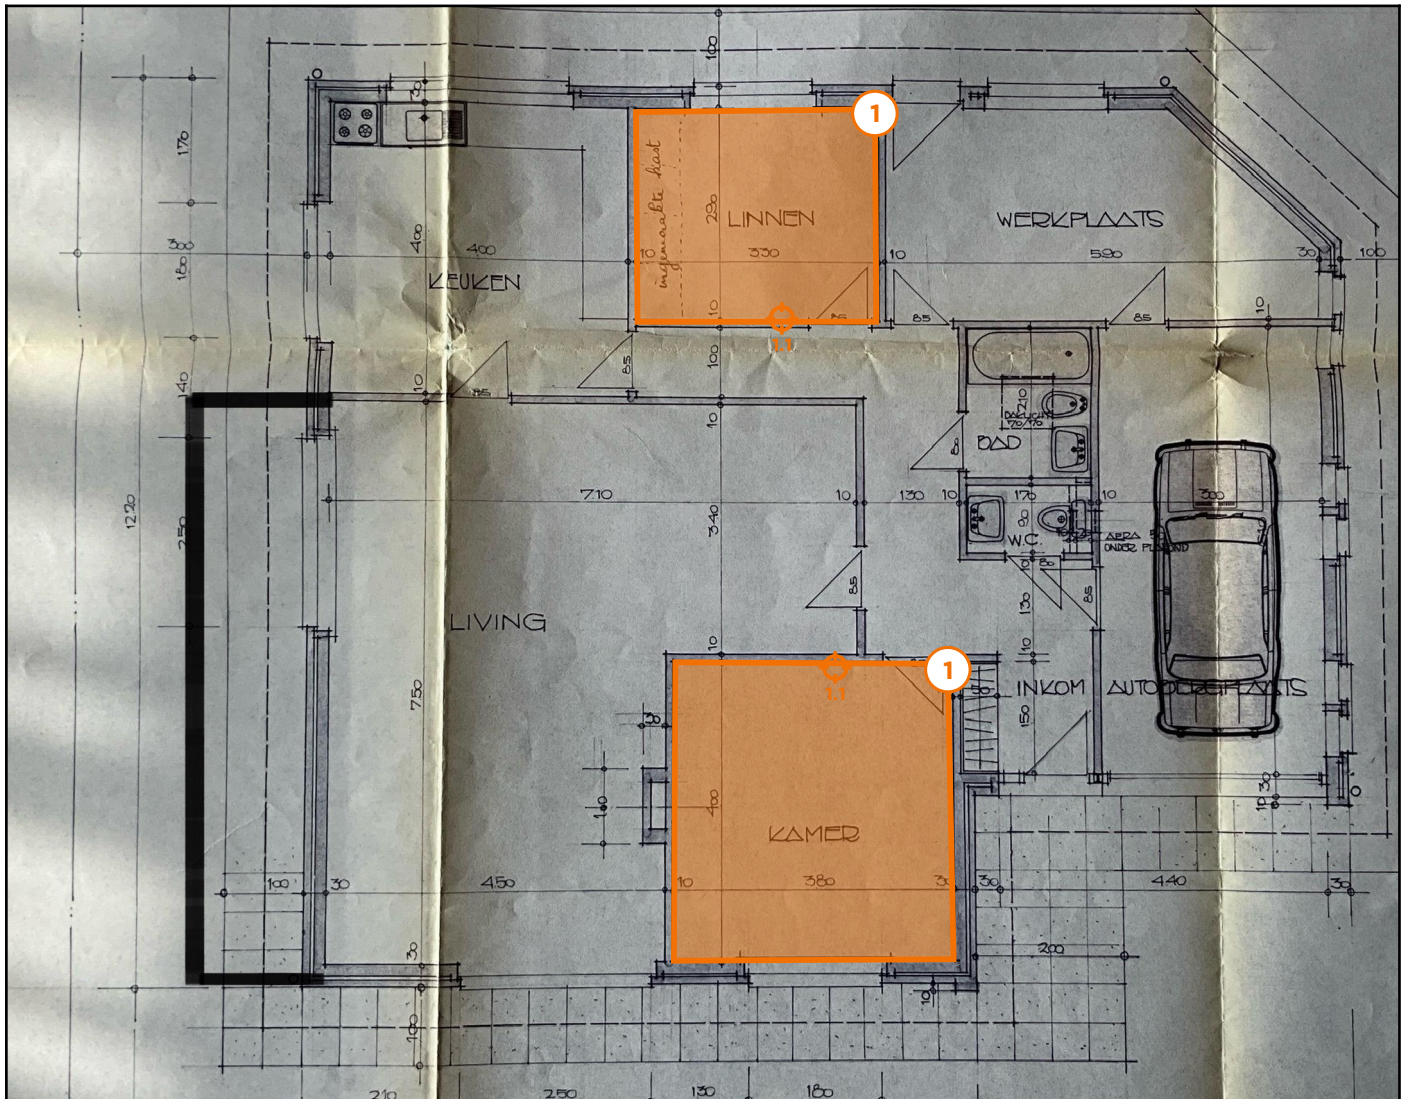
Plan 1.3: NIV. 00 (kopie 2)

Beschrijving	Type	Actie
1. Vinyl slaapkamer	Asbestmateriaal	Verwijderen
1.1 Code: MM05	Puntmonster	-

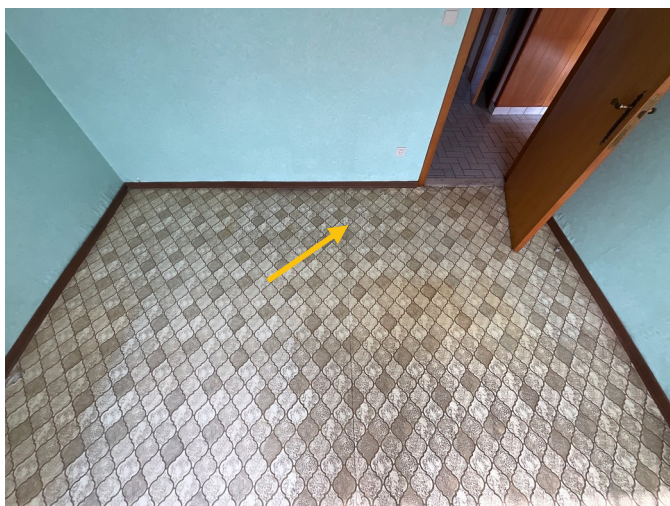
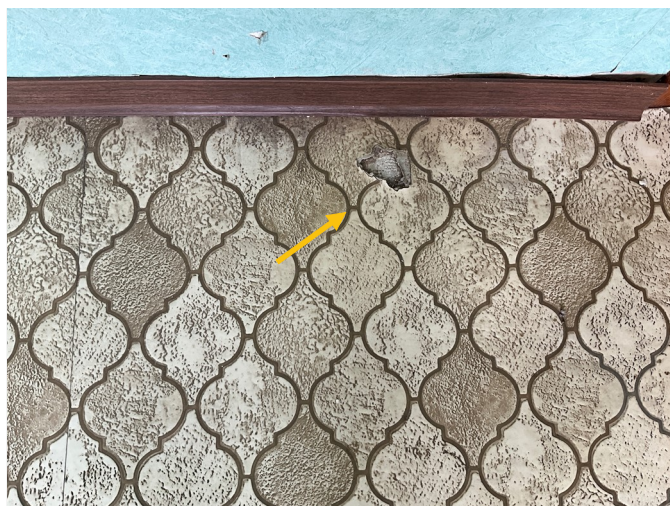
Het asbestmateriaal valt onder de mijlpaal van 2034.

Verwijderen

Eindbeoordeling materiaalrisico	Verhoogd materiaalrisico en/of verhoogde kans op vezelvrijgave
Opmerking	Art. 33/7 Materialendecreet bepaalt dat indien het goed dateert van bouwjaar 2000 of ouder, de nieuwe eigenaar de verplichting heeft alle asbesthoudende materialen te verwijderen bij onderhouds-, ontmantelings- of herstellingswerken, als deze materialen door die werken eenvoudig bereikbaar zijn geworden.

Gebondenheid	Categorie 2: niet-hechtgebonden met matrix
Asbestsoort (vezeltype)	Alleen chrysotiel
Asbestconcentratie	Hoog ($\geq 50\%$)
Afschermingsgraad van het gehele materiaal	Geheel of deels (ook) vrij aan de binnenlucht
Toestand van het materiaal	Licht beschadigd, licht verweerd. Intact calciumsilicaatmateriaal of categorie III 'gebondenheid'

#	Type	Referentie	Resultaat
1.1	Puntmonster	MM05	Chrysotiel

Beschrijving	Vinyl slaapkamer
Omgeving	Binnen
Primaire drager	Vloer
Asbestmateriaal	Prefab - afwerking - Vloerzeil
Bindmiddel van asbestmateriaal	Karton - papier - viltachtig
Gebondenheid op basis van bindmiddel	Niet-hechtgebonden
Hoeveelheid (oppervlakte - aantal)	<ul style="list-style-type: none">• 25,00 m² - 1 stuk
Totale oppervlakte	25,00 m ²
Eenvoudig bereikbaar	Ja
Bevestigingswijze	<ul style="list-style-type: none">• Verlijmd, ingegoten, versmeerd
Identificatiemethode	Vaststelling met monstername
Destructieve handeling voor identificatie	Nee
Opmerking	Deze hoeveelheden zijn een inschatting en kunnen niet gebruikt worden bij de opmaak van een offerte.

- Verwijder dit asbestmateriaal zo snel mogelijk. Volg de toestand goed op.

- Hermetische zone (erkend asbestverwijderaar)
Vinyl met kartonlaag wordt beschouwd als een niet-hechtgebonden asbestverdachte toepassing. Voor de verwijdering van vinyl met een kartonlaag voorziet de wet een verplichting om deze asbestverdachte toepassing te laten verwijderen door een erkend asbestverwijderaar. Niet-hechtgebonden toepassingen zijn gevaarlijker dan hechtgebonden asbesttoepassingen omdat de asbestvezels losser zitten en zich makkelijker en sneller in de lucht verspreiden. Ook kan men de drager (lijm of papier) niet zonder schade verwijderen. Asbestvezels zijn erg klein en gevaarlijk bij langdurige blootstelling.

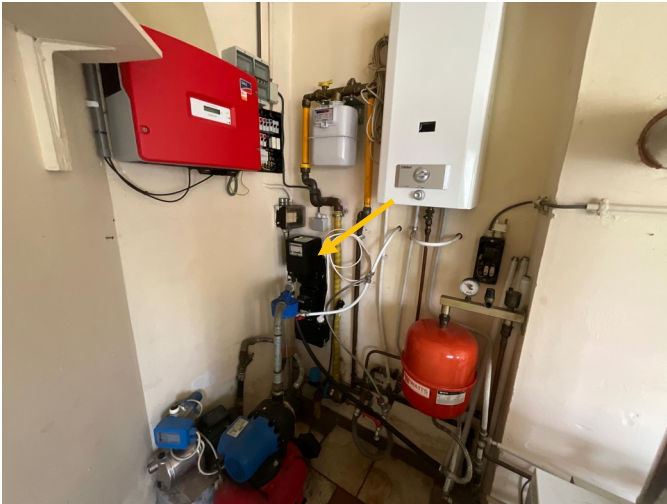
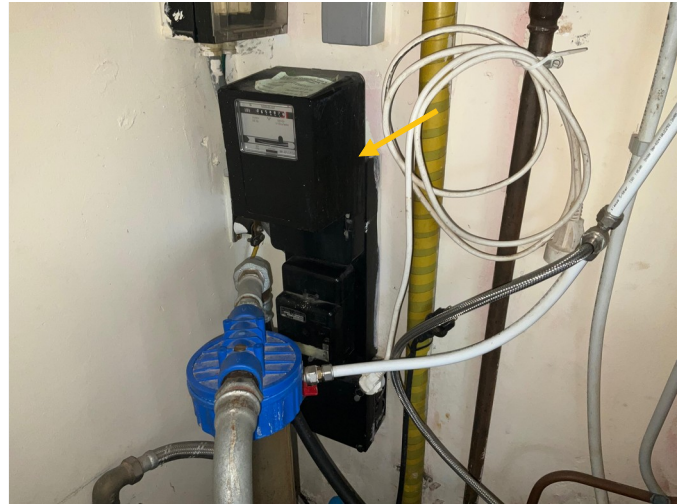
Het asbestmateriaal valt onder de mijlpaal van 2040.

Zorgvuldig beheren

Eindbeoordeling materiaalrisico	Laag materiaalrisico en/of verlaagde kans op vezelvrijgave
Opmerking	Art. 33/7 Materialendecreet bepaalt dat indien het goed dateert van bouwjaar 2000 of ouder, de nieuwe eigenaar de verplichting heeft alle asbesthoudende materialen te verwijderen bij onderhouds-, ontmantelings- of herstellingswerken, als deze materialen door die werken eenvoudig bereikbaar zijn geworden.

Gebondenheid	Categorie 1: hechtgebonden in oorsprong
Asbestsoort (vezeltype)	Crocidoliet aanwezig
Asbestconcentratie	Laag (< 50%)
Afschermingsgraad van het gehele materiaal	Geheel of deels (ook) vrij aan de binnenlucht
Toestand van het materiaal	Onbeschadigd, niet verweerd

Beschrijving	Bakelieten elektrische behuizing
Omgeving	Binnen
Primaire drager	Communicatie en elektrische infrastructuur en uitrusting
Asbestmateriaal	Plaat, paneel, tablet - Type Bakeliet
Bindmiddel van asbestmateriaal	Kunststof of -hars
Gebondenheid op basis van bindmiddel	Hecht
Hoeveelheid (oppervlakte - dikte - aantal)	• 0,10 m ² - 0,30 cm - 1 stuk
Totaal volume	< 0,001 m ³
Eenvoudig bereikbaar	Ja
Bevestigingswijze	• Geschroefd
Identificatiemethode	Vaststelling zonder monstername
Destructieve handeling voor identificatie	Nee
Opmerking	Deze hoeveelheden zijn een inschatting en kunnen niet gebruikt worden bij de opmaak van een offerte.

- Zorg voor een veilig beheer. Vermijd het beschadigen van het asbestmateriaal. Controleer de toestand jaarlijks op wijzigingen.

- Eenvoudige handelingen: mag via doe-het-zelf of door werknemer(s) met opleidingsattest eenvoudige handelingen
Voor tellers/schakelaars van het type bakeliet voorziet de wet geen verplichting om deze asbestverdachte toepassing te laten verwijderen door een firma met een opleidingsattest 'eenvoudige handelingen'. U mag in principe, ongeacht eventuele bestaande beschadigingen of vrije asbestvezels, deze asbestverdachte toepassing zelf verwijderen en afvoeren naar een kringlooppark.

- 1) Nat maken (water) of fixeren (fixeermiddel) van het materiaal;
- 2) Gebruikmaken van PE-folie en zakken om loskomende deeltjes en afval op te vangen en te verpakken;

- 3) Het materiaal niet gooien, niet breken en niet slijpen/schuren;
- 4) Het materiaal in 1 geheel losmaken en verwijderen;
- 5) Het materiaal opslaan in gesloten verpakking;
- 6) Bij de werkzaamheden mogen geen minderjarigen of derden aanwezig zijn;
- 7) Alle aanwezigen dragen PBM (persoonlijke beschermingsmiddelen: een stofmasker type FFP3- mondmasker of gelijkwaardig masker, een wegwerpoverall en wegwerphandschoenen en afspolbaar schoeisel);
- 8) Natte doeken gebruiken om eventuele resten en stof weg te nemen.

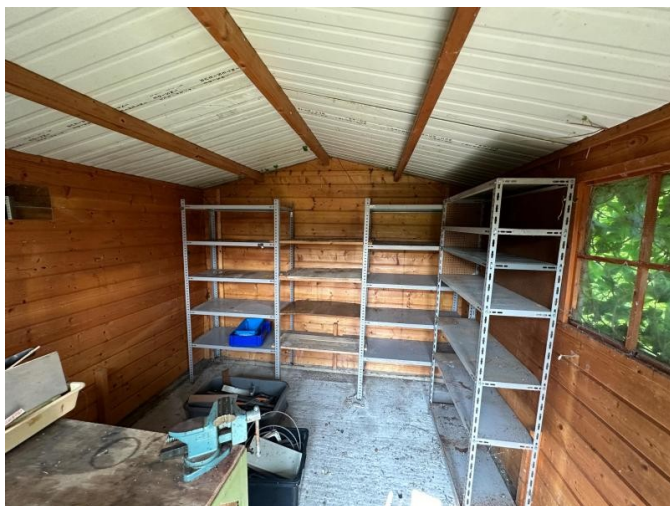
Vrije foto

Het tuinhuis bevat geen asbesthoudende materialen.

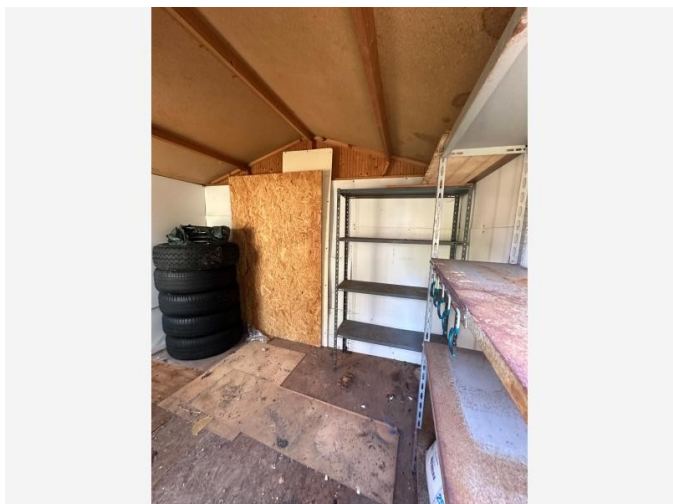
Vrije foto

Het tuinhuis bevat geen asbesthoudende materialen.

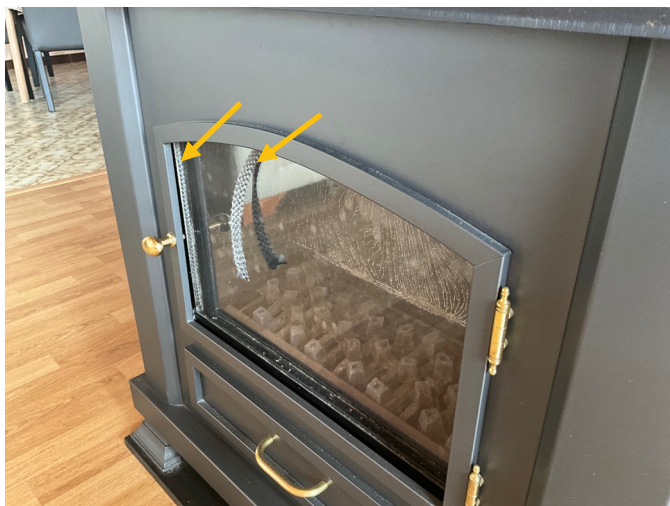
Vrije foto

Het koord in de kachel is gemaakt uit glasvezel en is niet-asbesthoudend.

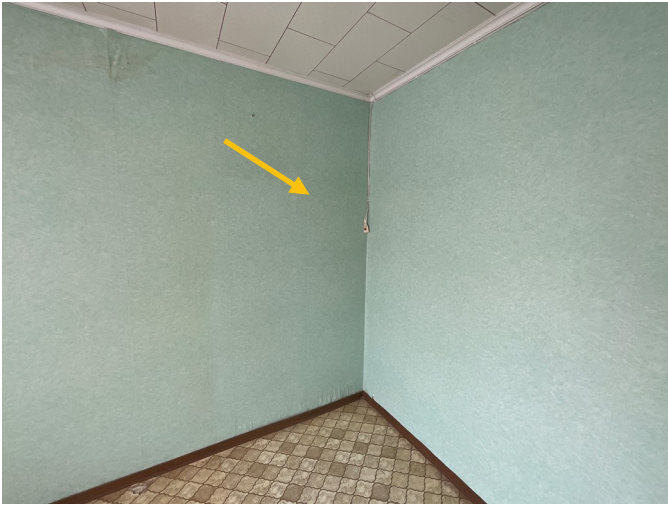
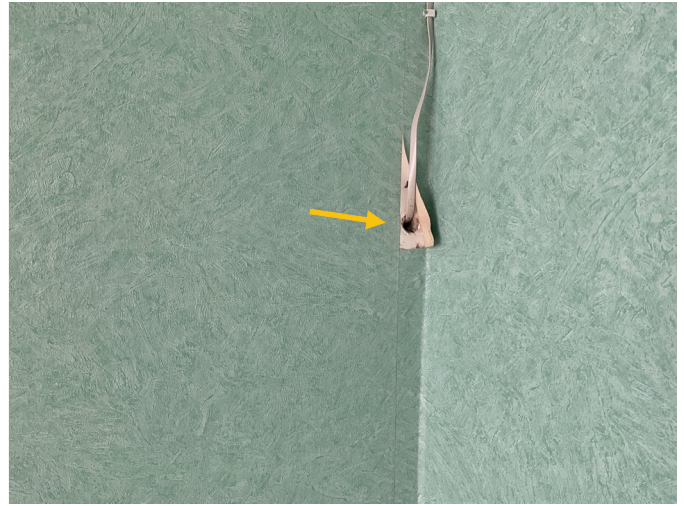
Fiche 6: Pleister wand

Geen asbest

#	Type	Referentie	Resultaat
6.1	Mengmonster	MM01	Geen asbest

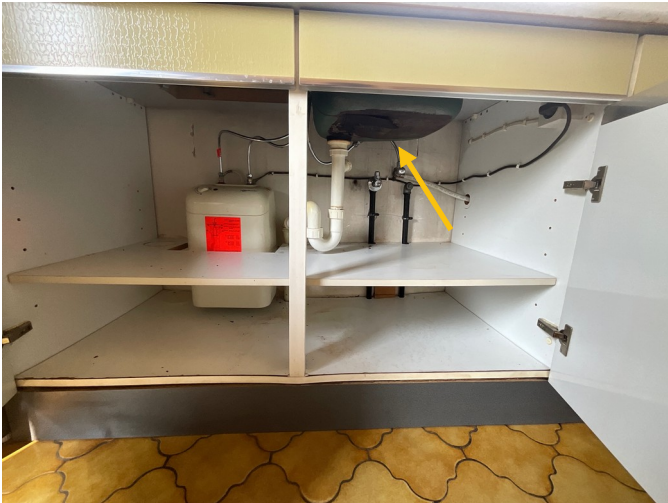
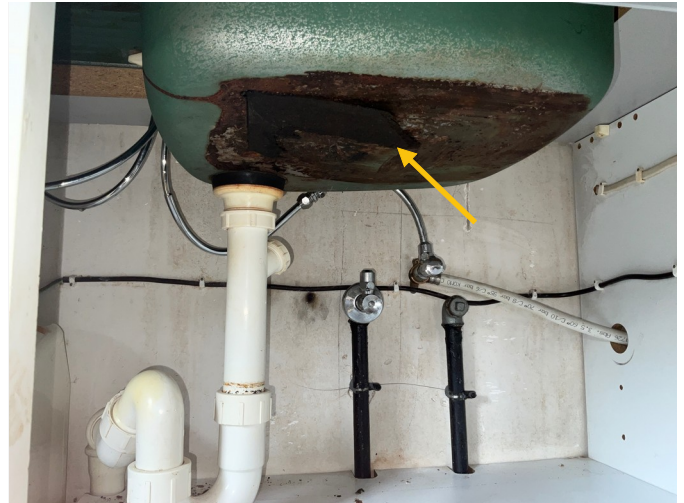
Fiche 7: Anti-dreun wasbak keuken

Geen asbest

#	Type	Referentie	Resultaat
7.1	Puntmonster	MM03	Geen asbest

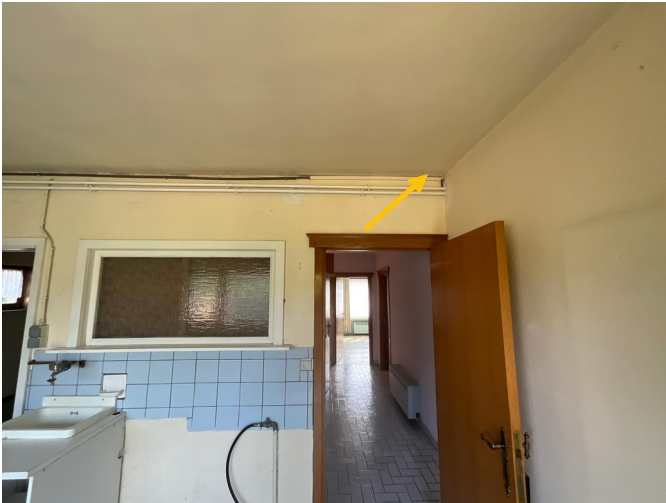
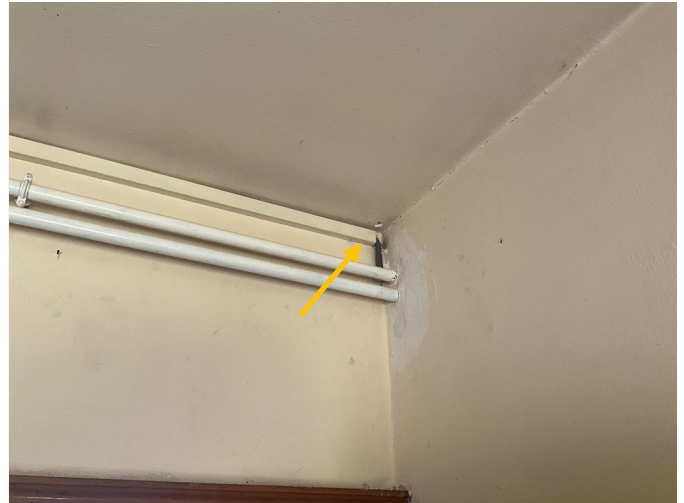
Fiche 8: Pleister plafond

Geen asbest

#	Type	Referentie	Resultaat
8.1	Mengmonster	MM02	Geen asbest

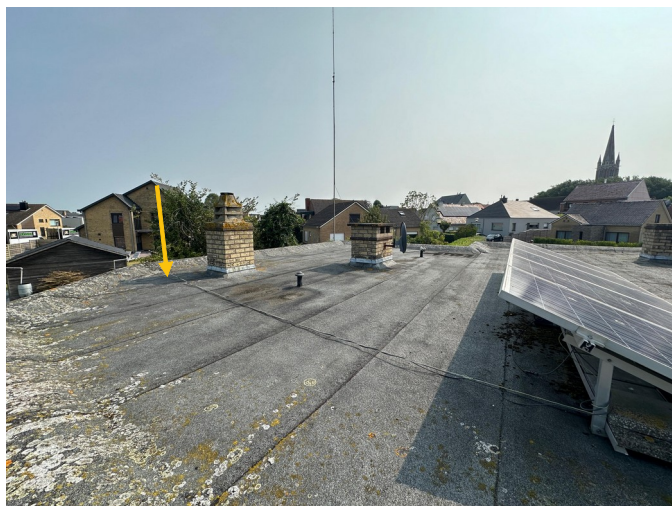
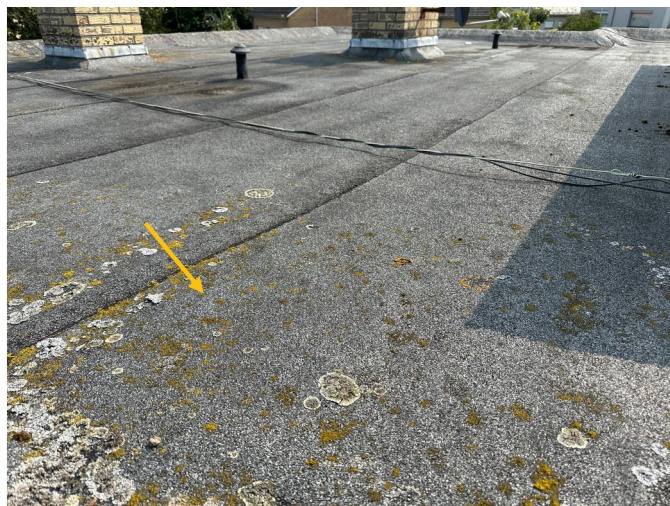
Fiche 9: Roofing plat dak

Geen asbest

#	Type	Referentie	Resultaat
9.1	Puntmonster	MM04	Geen asbest
