Asbestinventarisatetest

Aartshertogstraat 28, 8400 Oostende

Attestnummer : 20250113-000292.000

Uitgegeven op : 13.01.2025

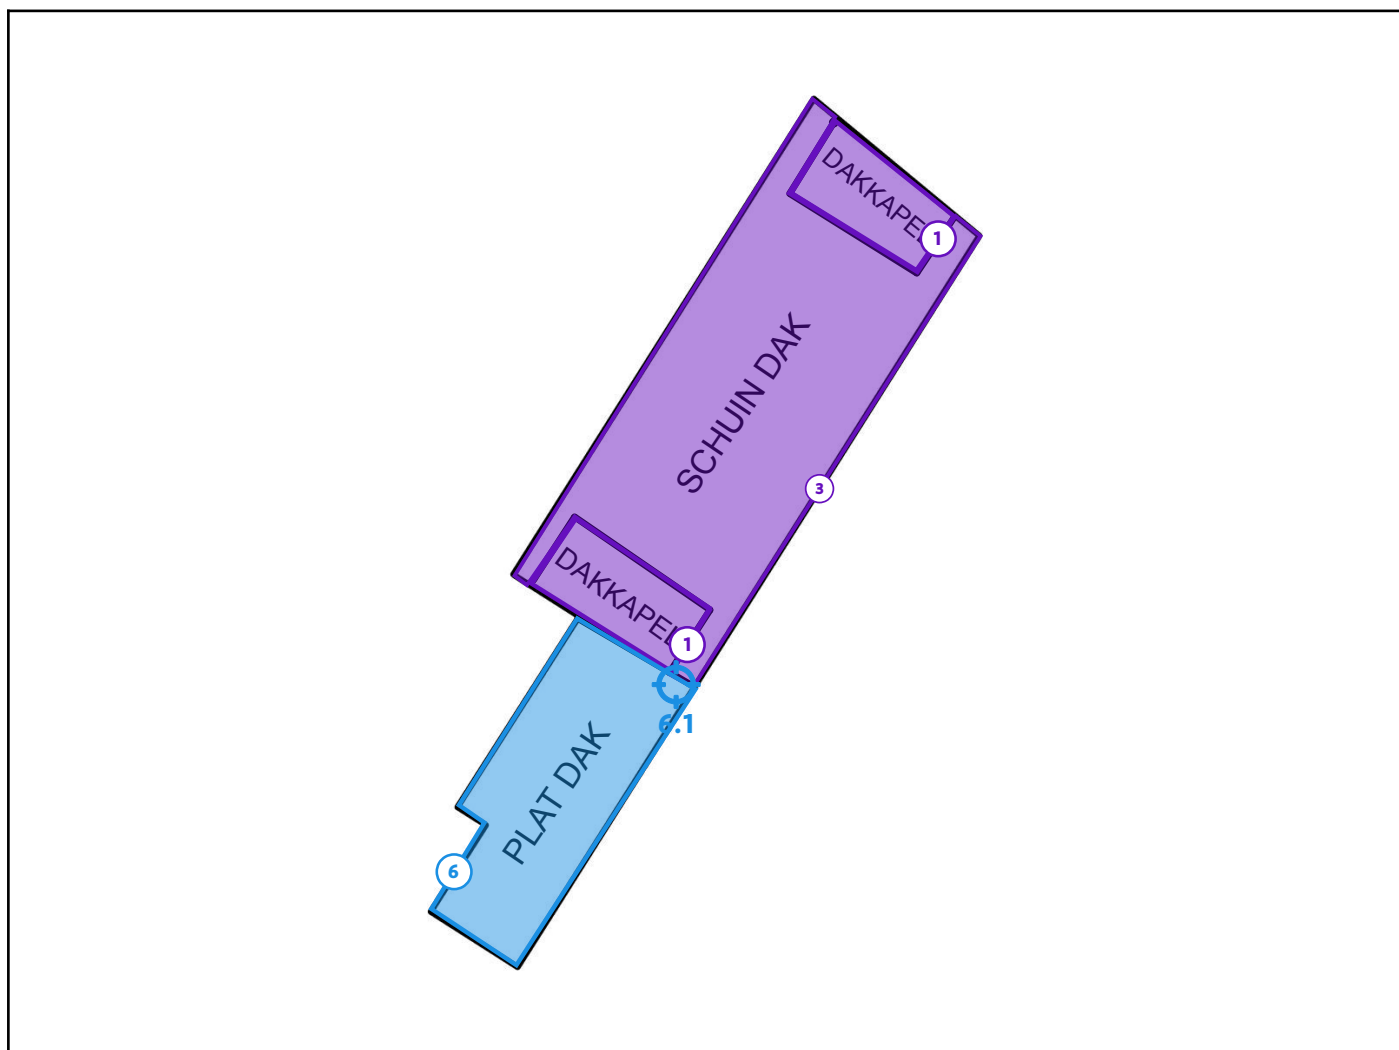
Plan 1.8: Dak

Beschrijving	Type	Actie
1. Dakbedekking dakkapellen	Beperking	-
3. Geen onderdak aanwezig	Advies	-
6. Roofing plat dak	Geen asbest	-
6.1 Code: 004	Puntmonster	-

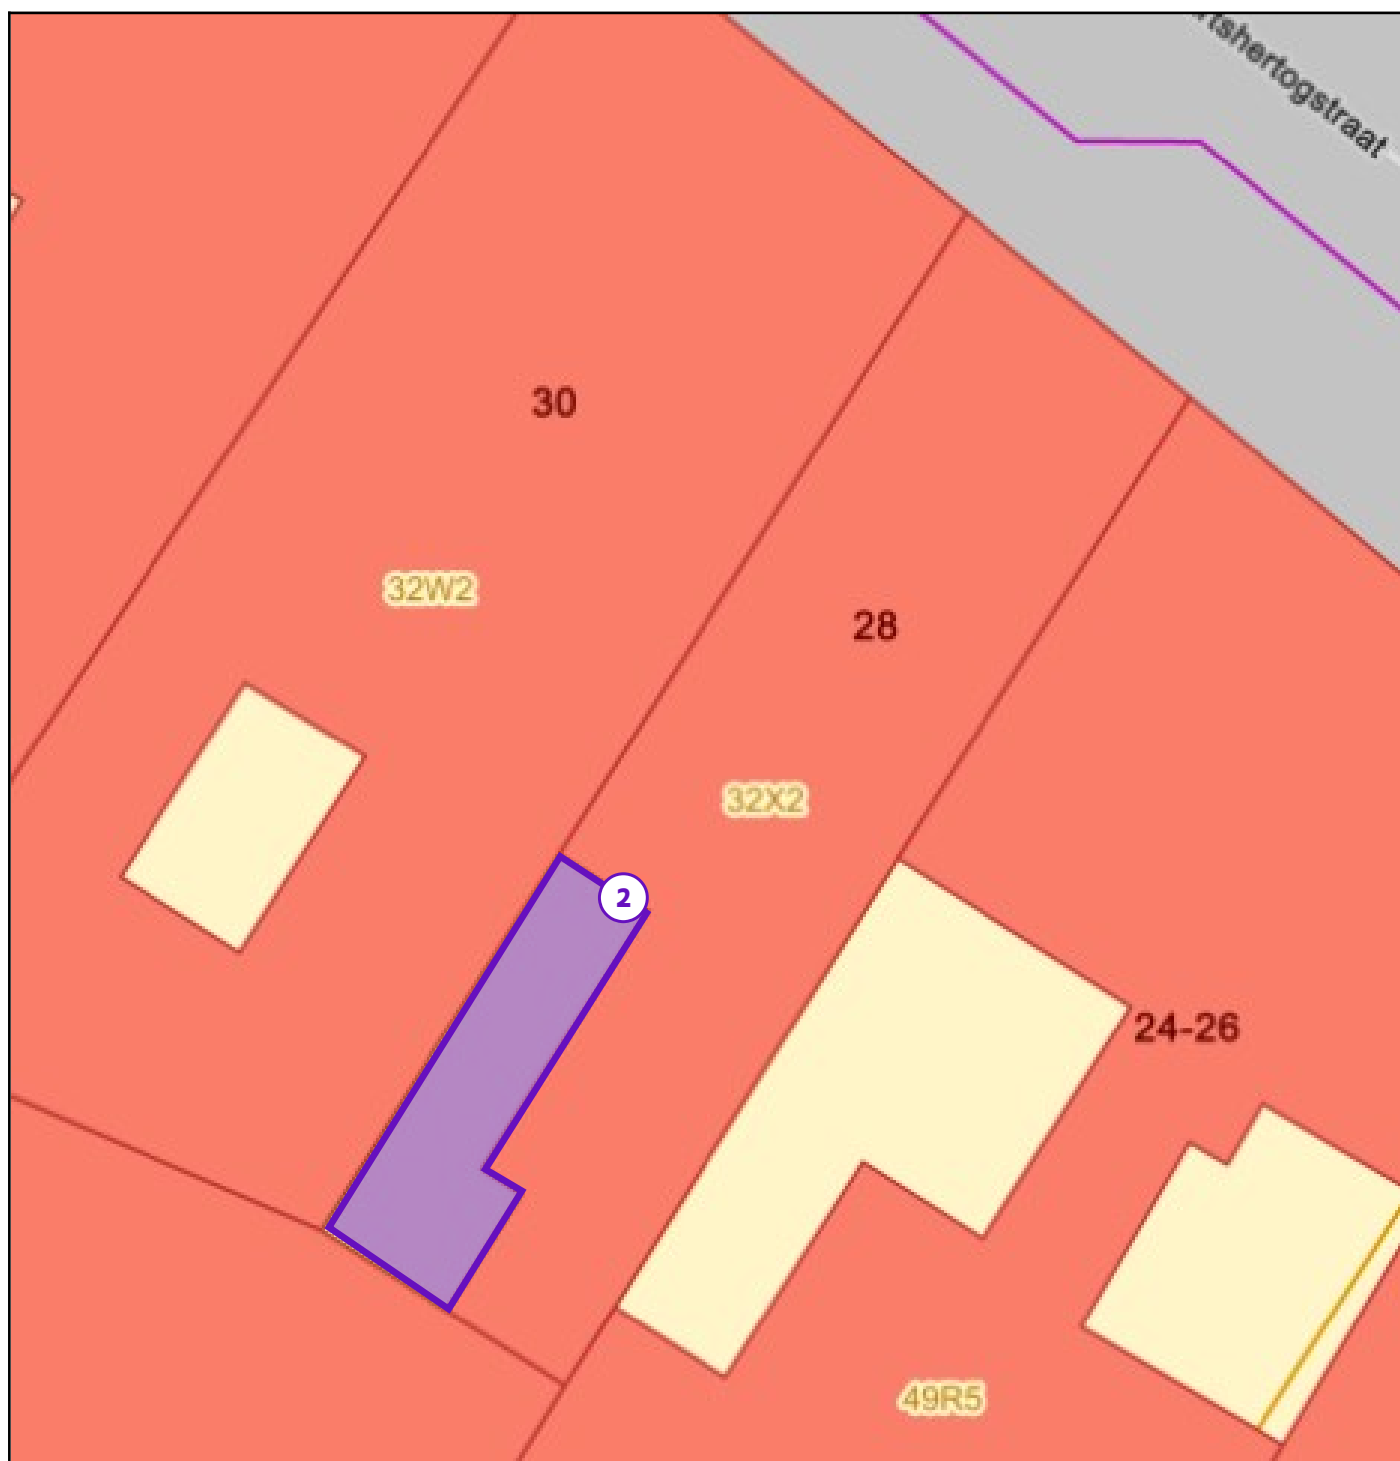
Plan 2.1: Vaststellingen buiten de constructies

Beschrijving	Type	Actie
2. Tuin niet toegankelijk	Beperking	-

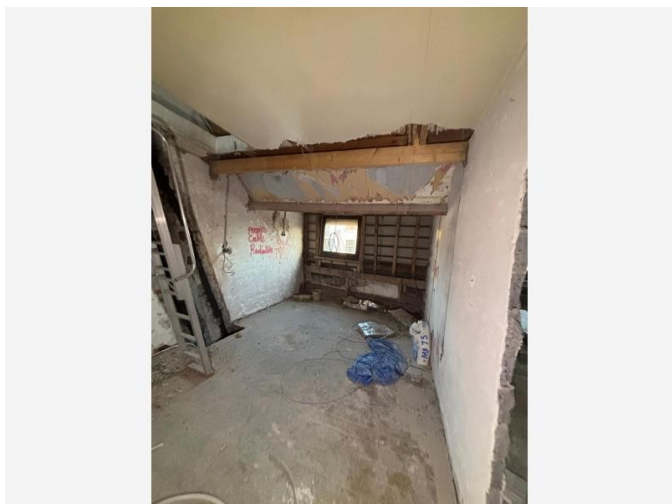
Situeringfoto

Tijdelijke beperking

Reden: Het te onderzoeken materiaal situeert zich hoger dan 3,50 m te rekenen vanaf een veilige ondergrond

Uitleg van de asbestdeskundige: In het kader van een asbestattest voor overdracht (verkoop, schenking), hoeven toepassingen die zich hoger dan 3,5m vanaf een veilige ondergrond situeren, niet onderzocht te worden. De binnenkant was volledig afgewerkt. Het is onduidelijk welke toepassing zich op het plat dak van de dakkapellen bevindt.

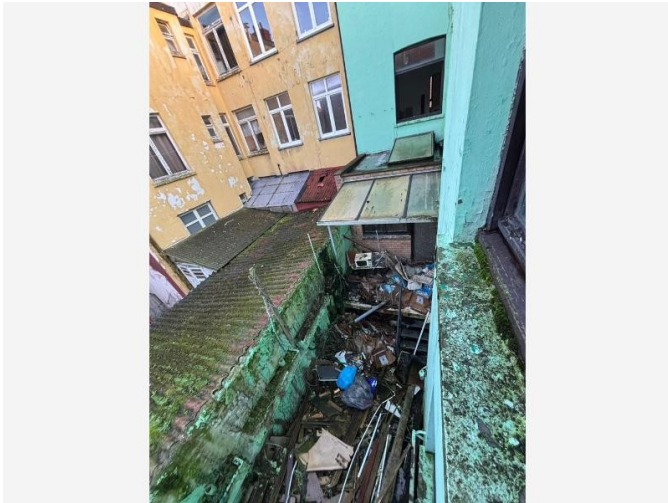
Situeringfoto

Tijdelijke beperking

Reden: Materiaal in opslag

Uitleg van de asbestdeskundige: Vanwege de grote hoeveelheid materialen en goederen in de tuin is het niet mogelijk om een correct onderzoek uit te voeren naar asbesthoudende of asbestverdachte materialen. De opdrachtgever is door omstandigheden niet in staat om de ruimte binnen een redelijke termijn te ontruimen. Een volledig onderzoek kan pas plaatsvinden wanneer alle aangeduide ruimtes volledig leeggehaald zijn.

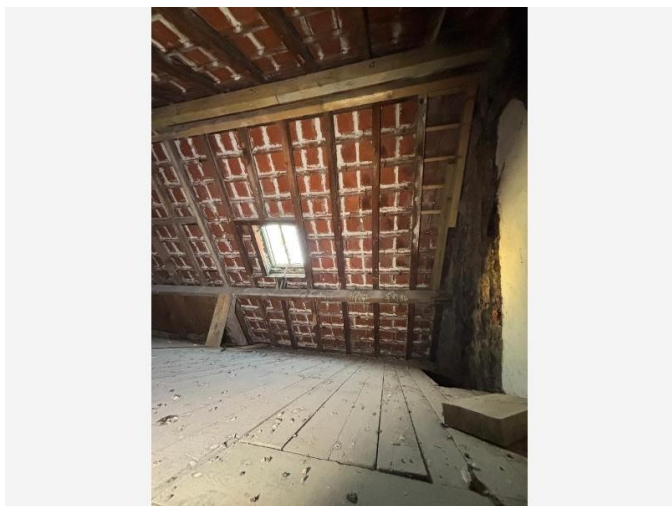
Vrije foto

Tijdens de inspectie van dit gebouw hebben we vastgesteld dat er geen onderdak aanwezig is in de dakstructuur.

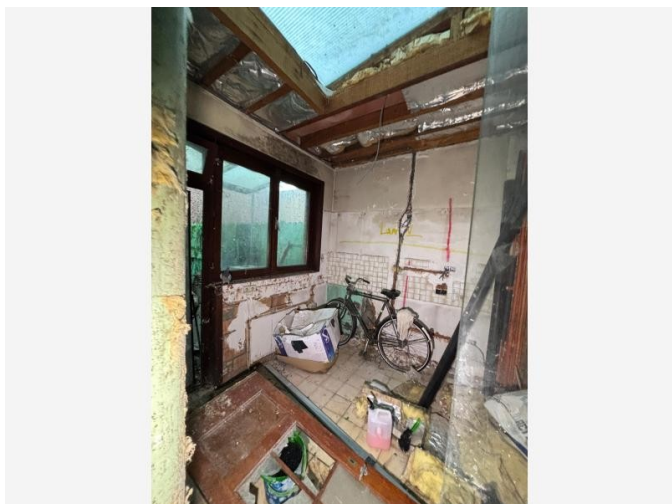
Vrije foto

Binnenwanden en/of plafonds afgewerkt met een intacte laag faiencetegels zonder zichtbare beschadigingen. Inspectie van de onderliggende lijmlaag of tegels zelf is niet mogelijk zonder uitbreiding naar een destructief onderzoek.

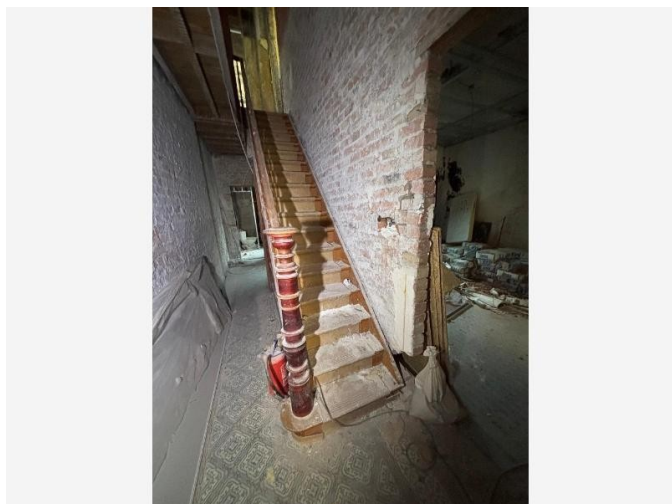
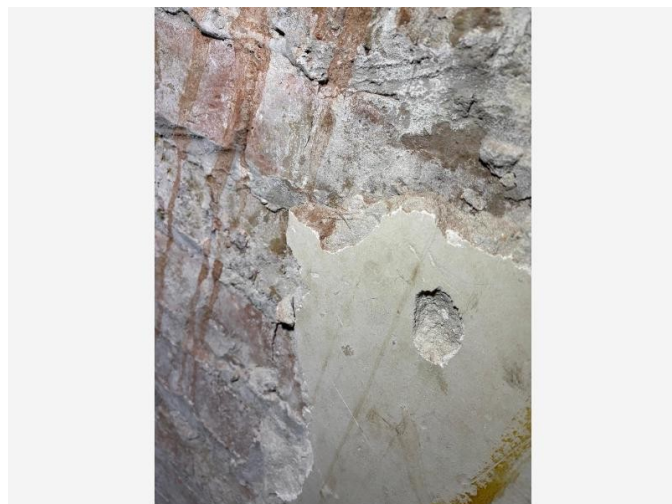
Geen asbest

#	Type	Referentie	Resultaat
5.1	Mengmonster	001	Geen asbest

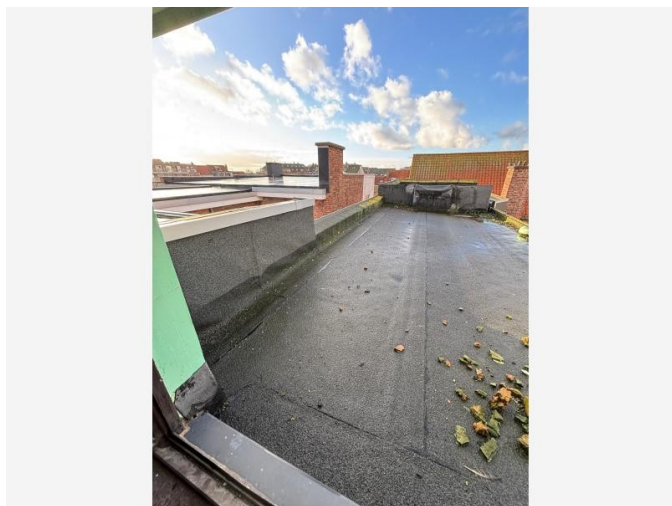
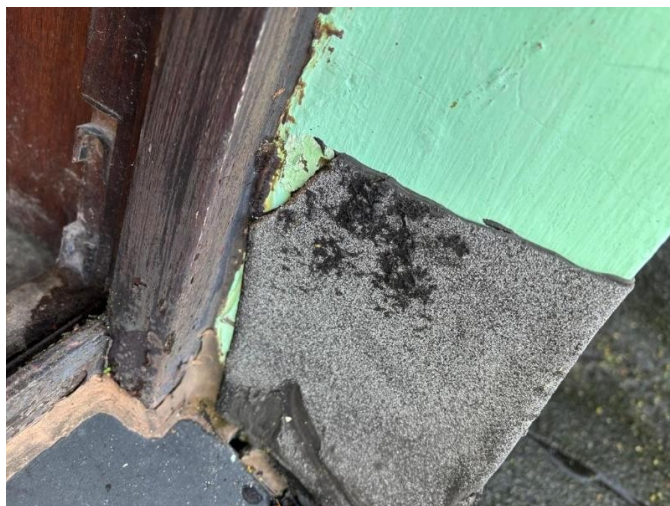
Fiche 6: Roofing plat dak

Geen asbest

#	Type	Referentie	Resultaat
6.1	Puntmonster	004	Geen asbest

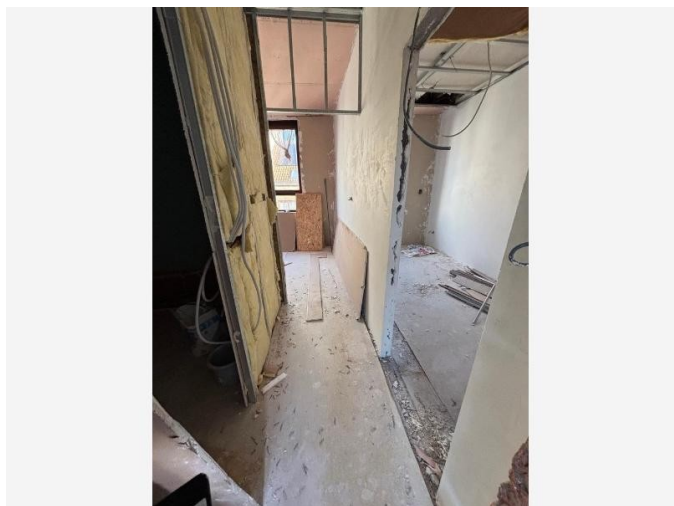
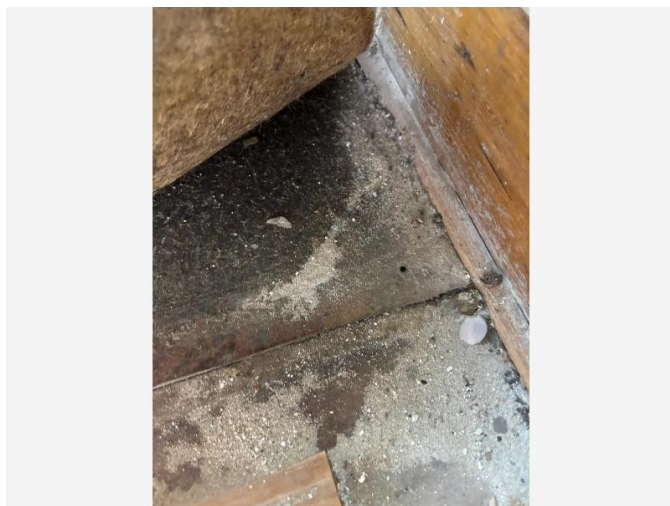
Geen asbest

#	Type	Referentie	Resultaat
7.1	Mengmonster	005	Geen asbest
7.2	Mengmonster	006	Geen asbest
7.3	Mengmonster	007	Geen asbest

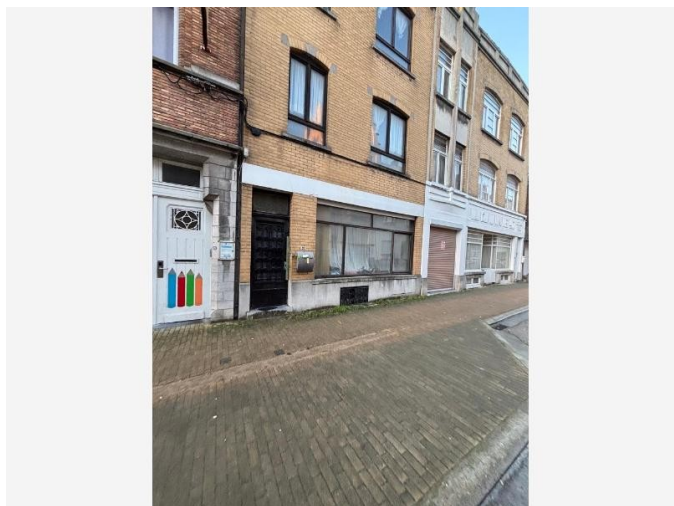
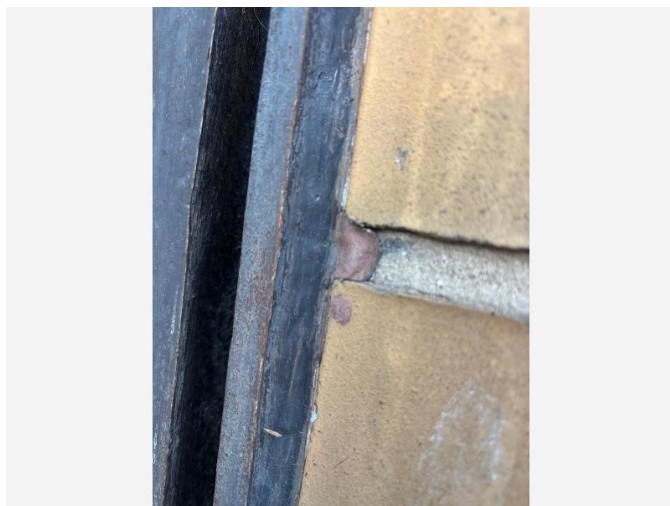
Geen asbest

#	Type	Referentie	Resultaat
8.1	Mengmonster	003	Geen asbest

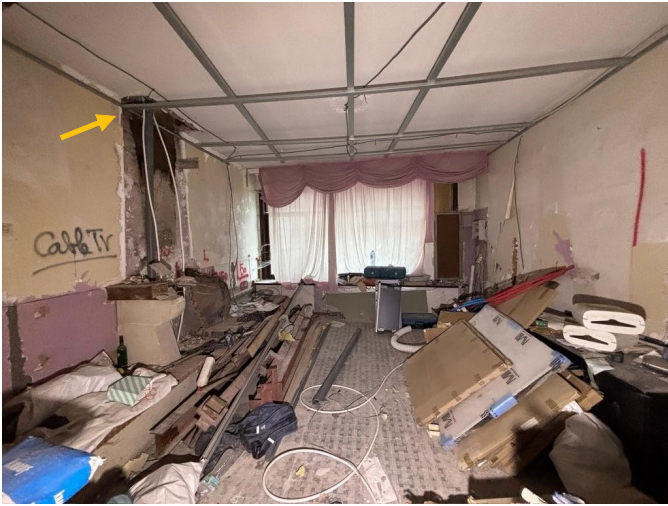
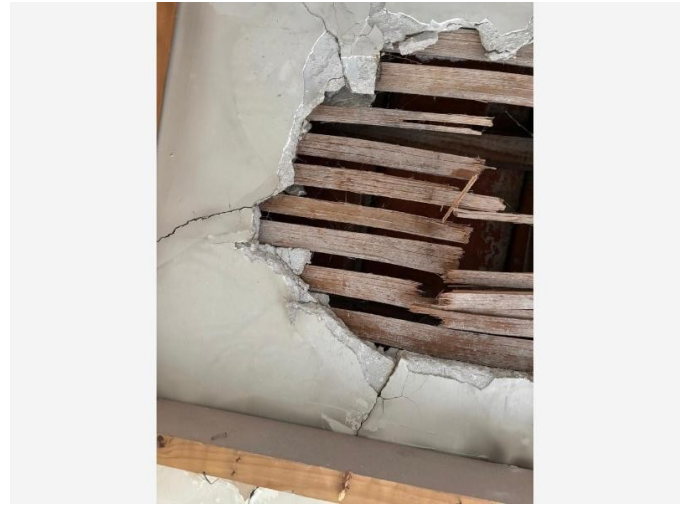
Fiche 9: Pleisterwerk plafonds

Geen asbest

#	Type	Referentie	Resultaat
9.1	Mengmonster	002	Geen asbest
