Asbestinventarisatetest

Rietstraat 61/0201, 8400 Oostende

Attestnummer : 20240120-000039.000

Eindconclusie volgens de wetgeving:

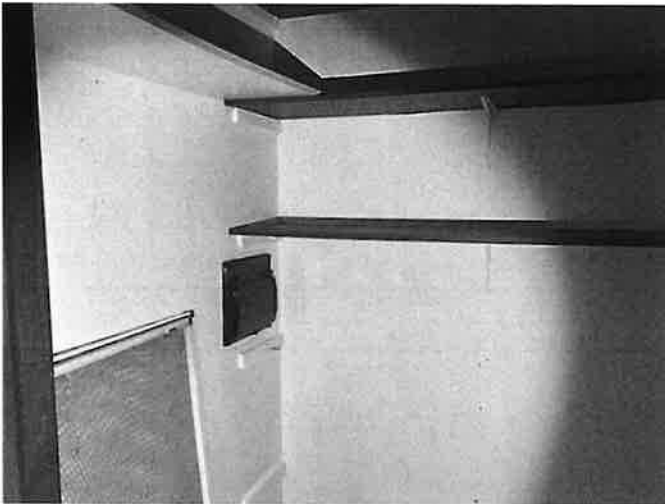
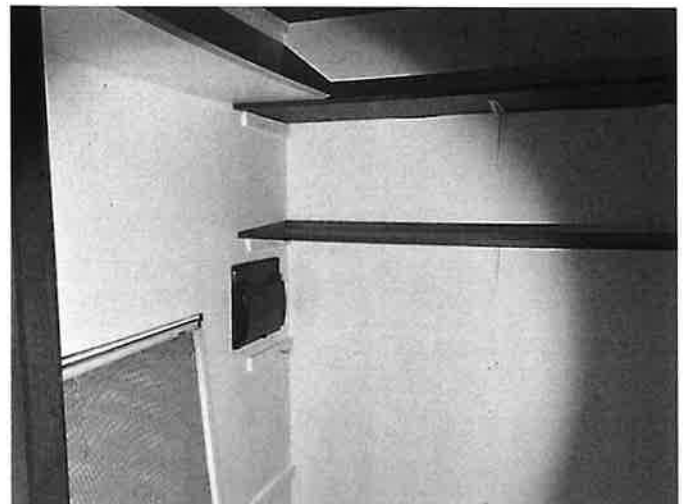
Het asbestmateriaal valt onder de mijlpaal van 2040.

Eindbeoordeling materiaalrisico	Zeer laag materiaalrisico en/of zeer lage kans op vezelvrijgave
---------------------------------	-----------------------------------------------------------------

Gebondenheid	Categorie 1: hechtgebonden in oorsprong
Asbestsoort (vezeltype)	Crocidoliet aanwezig
Asbestconcentratie	Laag (< 50%)
Afschermingsgraad van het gehele materiaal	Stootvaste afscherming of omkasting
Toestand van het materiaal	Onbeschadigd, niet verweerd

Beschrijving	Bakeliet
Omgeving	Binnen
Primaire drager	Binnenwand
Asbestmateriaal	Plaat, paneel, tablet - Type Bakeliet
Bindmiddel van asbestmateriaal	Kunststof of -hars
Gebondenheid op basis van bindmiddel	Hecht
Hoeveelheid (oppervlakte - dikte - aantal)	• 0,20 m ² - 1,00 cm - 1 stuk
Totaal volume	0,002 m ³
Eenvoudig bereikbaar	Ja
Bevestigingswijze	• Geschroefd
Identificatiemethode	Vaststelling zonder monstername

Destructieve handeling voor identificatie	Nee
Opmerking	Het betreft de oude zekeringskast in de berging gelegen.

- Zorg voor een veilig beheer. Vermijd het beschadigen van het asbestmateriaal. Controleer de toestand jaarlijks op wijzigingen.

- Eenvoudige handelingen: mag via doe-het-zelf of door werknemer(s) met opleidingsattest eenvoudige handelingen
Bij de vernieuwing van de elektriciteitskast kan deze oude bakelieten kast losgeschroefd en verwijderd worden.

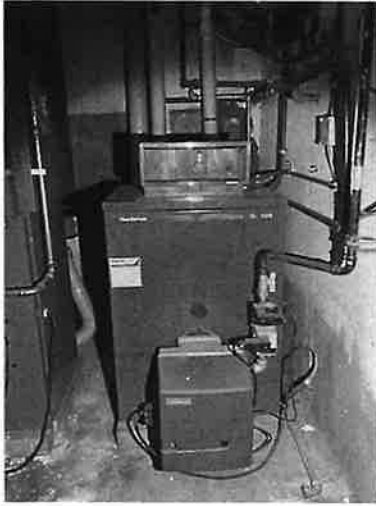
De vroegere verwarmingsketel op mazout werd enkele jaren geleden vervangen door een gasketel. Eigenaardig genoeg liggen de twee verwarmingsketels van de twee appartementen naast elkaar in een gemeenschappelijke ruimte maar de ketels zelf zijn privaat. Er werden geen asbestverdachte materialen aangetroffen.

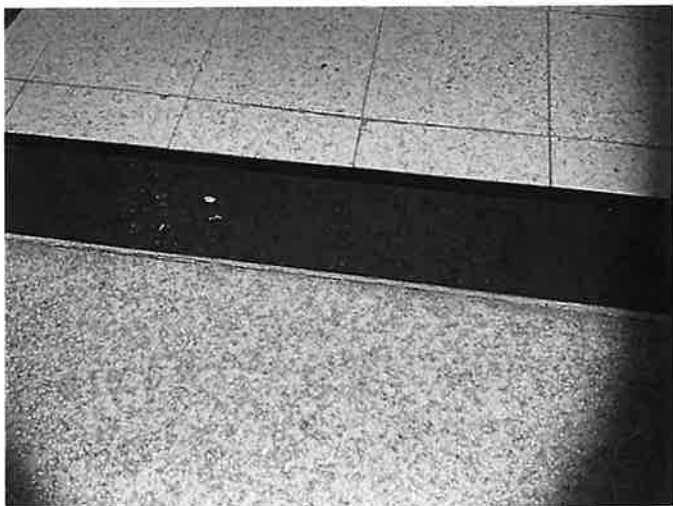
De dorpels bestaan uit natuursteen.

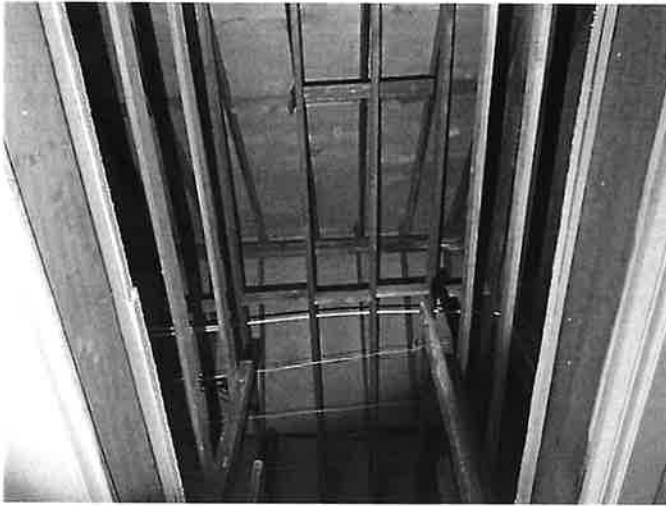
Door de geopende zoldertrap werd een volledig Menuiserie onderdak vastgesteld in het zadeldak. De zolder valt echter onder de gemeenschappelijke delen van dit gebouw en de kost van de vervanging zal door de gemeenschap van medeigenaars moeten gedragen worden

Identificatiemethode	Redelijk vermoeden
Primaire drager	Schuin dak
(Asbest)materiaal	Plaat, paneel, tablet - Type Menuiserie
Bindmiddel	Cement
Gebondenheid bindmiddel	Hecht

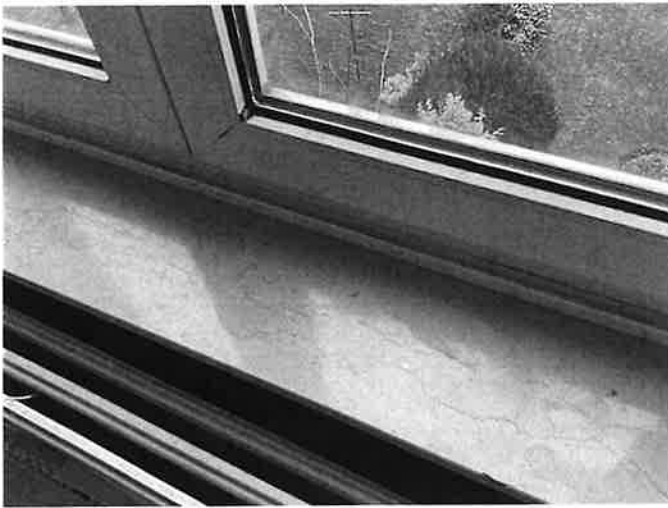
Alle venstertabletten bleken uit natuursteen vervaardigd en dus niet asbestverdacht.

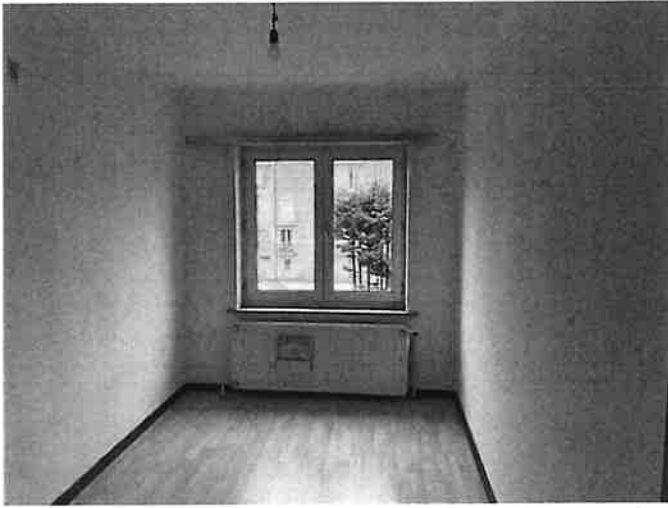
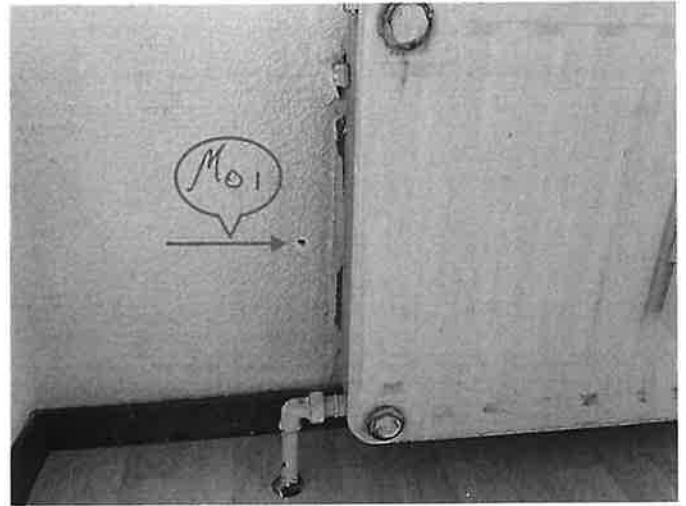
Fiche 6: Wandpleister

Geen asbest

#	Type	Referentie	Resultaat
6.1	Mengmonster	M01	Geen asbest

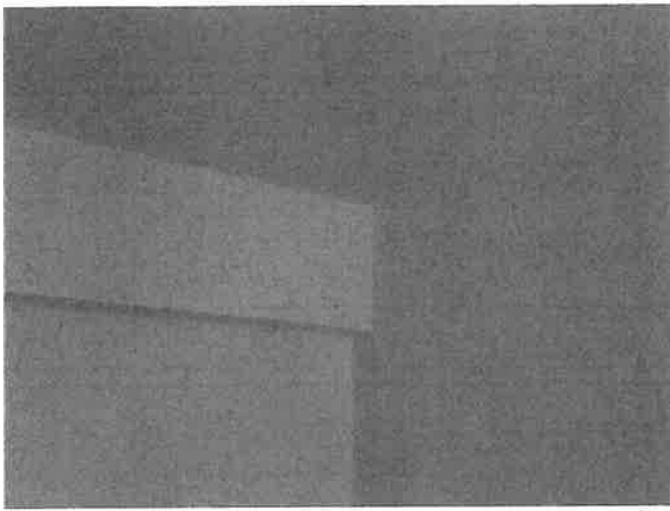
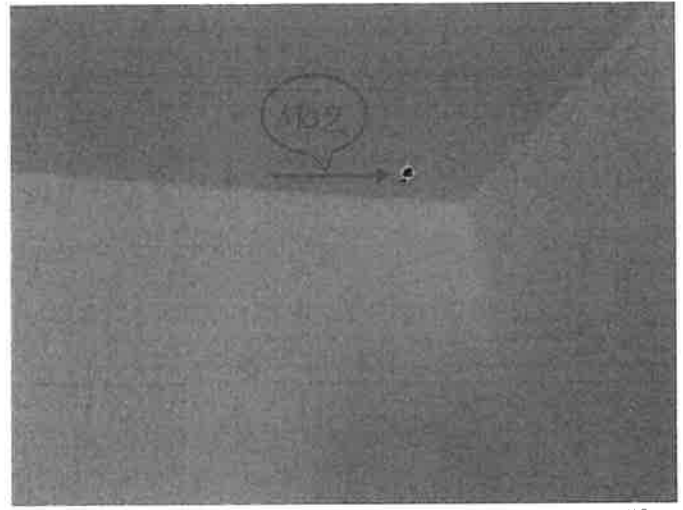
Fiche 7: Plafondpleister

Geen asbest

#	Type	Referentie	Resultaat
7.1	Mengmonster	M02	Geen asbest

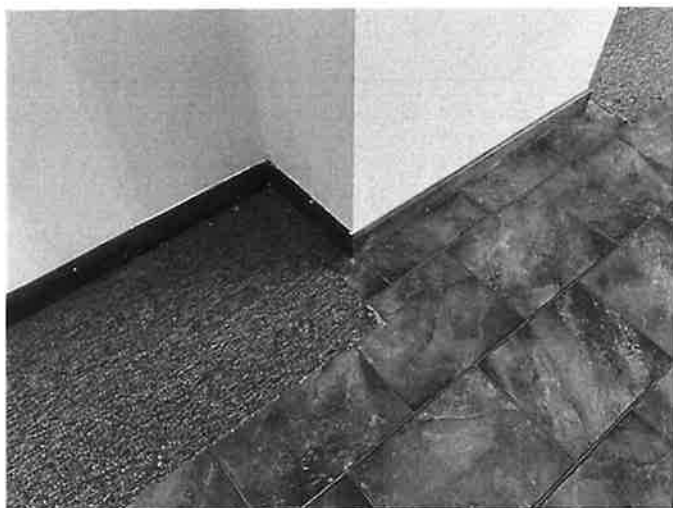
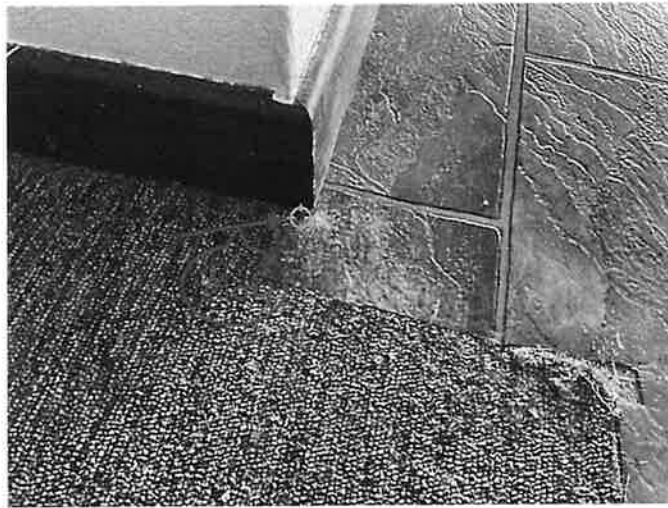
Fiche 8: Vloerzeil

Geen asbest

#	Type	Referentie	Resultaat
8.1	Puntmonster	M04	Geen asbest

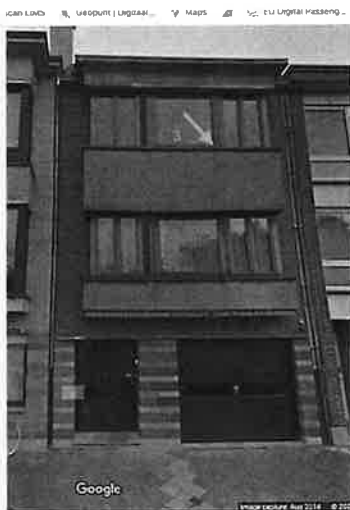
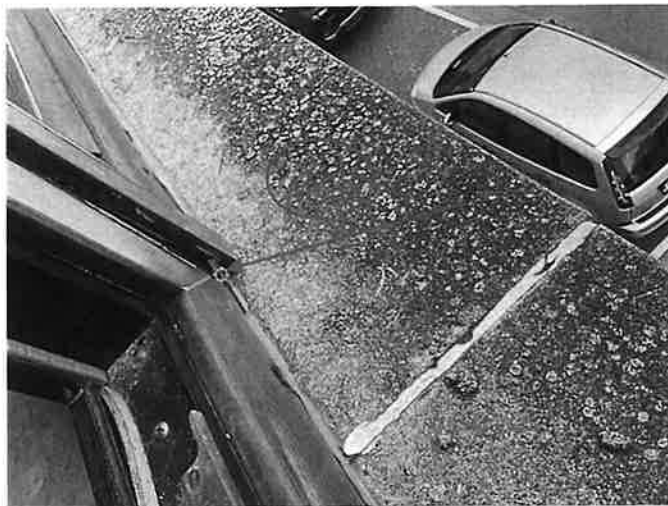
Fiche 9: Mastiek

Geen asbest

#	Type	Referentie	Resultaat
9.1	Puntmonster	M03	Geen asbest
