Asbestinventarisatetest

Rodeloopstraat 49/3, 2170 Antwerpen

Attestnummer : 20230627-000370.000

Uitgegeven op : 27.06.2023

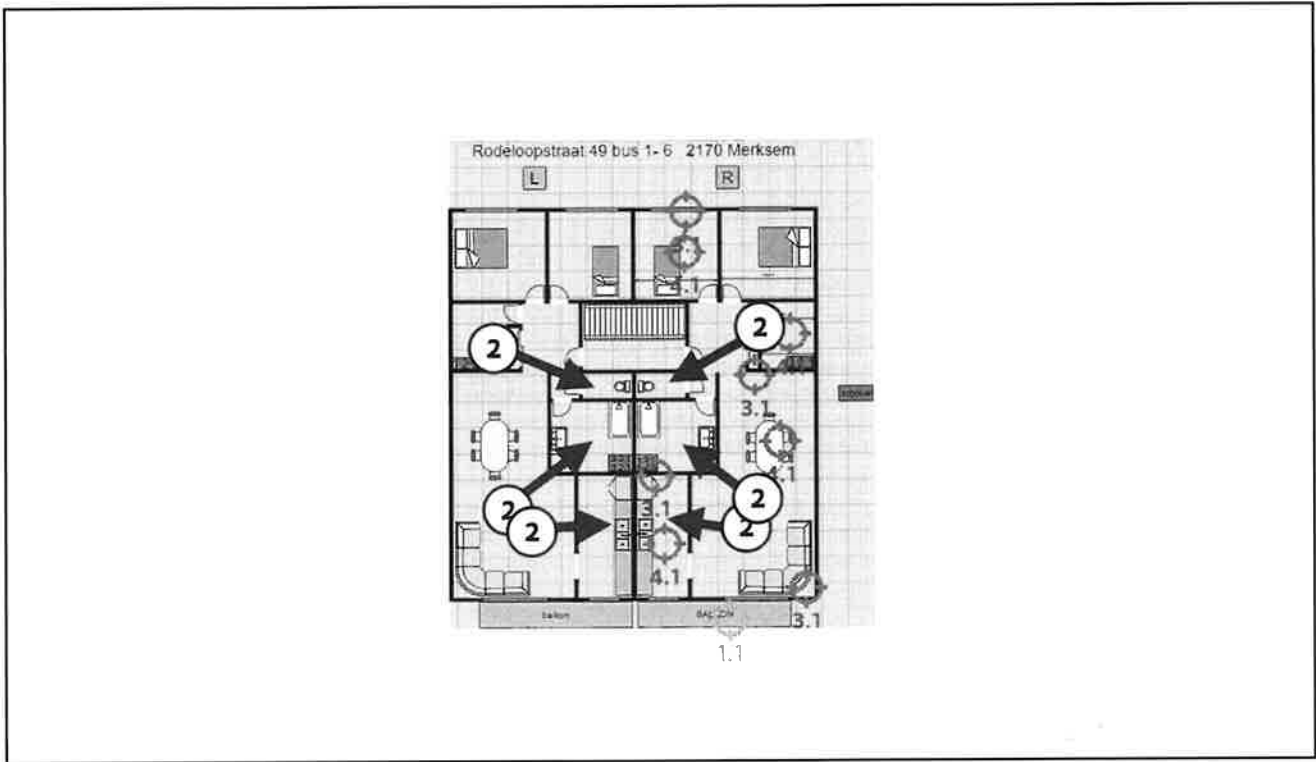
Plan 1.1: RODELOOPSTRAAT 49 APPARTEMENTEN GRONDPLAN L EN R H

Beschrijving	Type	Actie
1. mastiek alu railing balkon	Asbestmateriaal	Zorgvuldig beheren
1.1 Code: MM003	Puntmonster	-
2. lijm faillancetegels	Advies	-
3. pleisterwerk muren	Geen asbest	-
3.1 Code: MM001	Mengmonster	-
4. pleisterwerk plafonds	Geen asbest	-
4.1 Code: MM002	Mengmonster	-

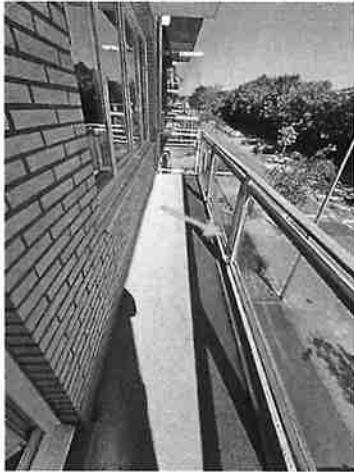
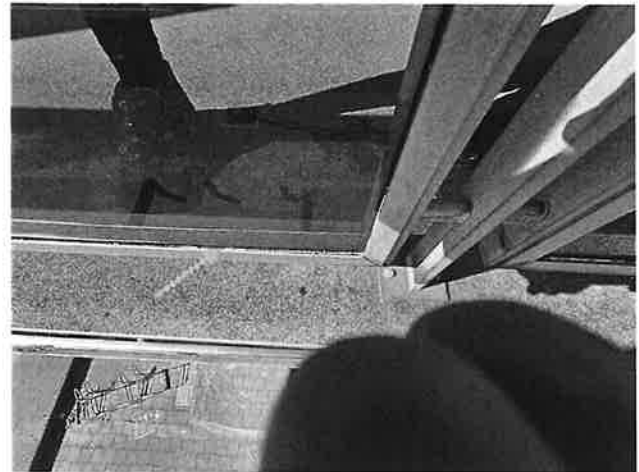
Fiche 1: mastiek alu railing balkon

Het asbestmateriaal valt onder de mijlpaal van 2040.

Eindbeoordeling materiaalisico	Laag materiaalisico en/of verlaagde kans op vezelvrijgave
--------------------------------	---

Gebondenheid	Categorie 1: hechtgebonden in oorsprong
Asbestsoort (vezeltype)	Alleen chrysotiel
Asbestconcentratie	Laag (< 50%)
Afschermingsgraad van het gehele materiaal	Geheel of deels vrij aan de buitenlucht
Toestand van het materiaal	Licht beschadigd, licht verweerd. Intact materiaal type Pical – asbestboard of categorie III 'gebondenheid'

#	Type	Referentie	Resultaat
1.1	Puntmonster	MM003	Chrysotiel

Beschrijving	mastiek alu railing balkon
Omgeving	Buiten
Primaire drager	Balkons, loopbruggen,...
Asbestmateriaal	In-situ afwerkingslagen - Pasta, stopverf, voegsel, stopsel, vulsel, mastiek, kitten, ...

Bindmiddel van asbestmateriaal	Kitten, mastiek, pasta
Gebondenheid op basis van bindmiddel	Hecht
Hoeveelheid (gewicht - aantal)	<ul style="list-style-type: none"> • 0,15 kg - 1 stuk
Totaal gewicht	0,15 kg
Eenvoudig bereikbaar	Ja
Bevestigingswijze	<ul style="list-style-type: none"> • Los (al dan niet bedekt) • Geklemd • Verlijmd, ingegoten, versmeerd
Identificatiemethode	Vaststelling met monsternamen
Destructieve handeling voor identificatie	Nee
Opmerking	alle appartementen zijn identiek: (L en R zijn een gespiegelde kopie) en hebben exact dezelfde afwerking. Daarom is slechts 1 van de 6 appartementen (2R) bemonsterd en de resultaten geëxtrapoleerd.

- Zorg voor een veilig beheer. Vermijd het beschadigen van het asbestmateriaal. Controleer de toestand jaarlijks op wijzigingen.
- Scherm in afwachting van verwijdering het asbestmateriaal af van luchtstromingen en verstoring: bijvoorbeeld door het te verpakken, te fixeren, af te dekken, signalisatie - afbakening aan te brengen, ...
- Zorg voor een veilig beheer en verwijder dit asbestmateriaal wanneer het bij werken eenvoudig bereikbaar wordt. Controleer de toestand jaarlijks op wijzigingen.

- Eenvoudige handelingen: enkel door erkend asbestverwijderaar

hechtgebonden materiaal in oorsprong, maar dit kan niet in zijn geheel, onbeschadigd worden verwijderd.

Bij het verwijderen is de kans op vrijgaven van vezels groot. Daardoor dient dit werk te worden uitgevoerd door een erkend asbestverwijderaar via de methode 'eenvoudige handelingen'

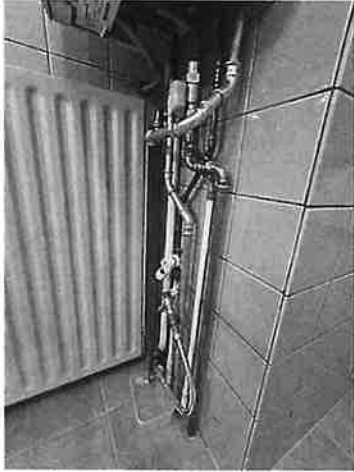
Fiche 2: lijm faillancetegels

lijm die gebruikt werd om faillancetegels te bevestigen kan asbest bevatten. Dit kon niet worden vastgesteld/geïnspecteerd dmv niet-destructief onderzoek. Aangezien de lijm bedekt is door tegels, is er geen kans op vrijgave van vezels, tenzij bij beschadiging/manipulatie van de tegels. Deze tegels bevinden zich in de keuken, badkamer en het toilet van alle 6 de appartementen, die identiek zijn qua afwerking.

Identificatiemethode	Redelijk vermoeden
Primaire drager	Binnenwand
(Asbest)materiaal	In-situ afwerkingslagen - Lijm laag
Bindmiddel	Lijm
Gebondenheid bindmiddel	Hecht

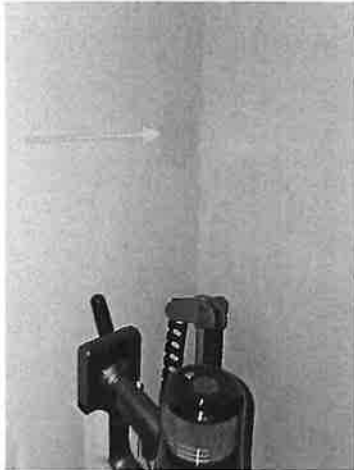
Fiche 3: pleisterwerk muren

Geen asbest

#	Type	Referentie	Resultaat
3.1	Mengmonster	MM001	Geen asbest

Beschrijving	pleisterwerk muren
Omgeving	Binnen
Primaire drager	Binnenwand
Bindmiddel van materiaal	Gips - kalk

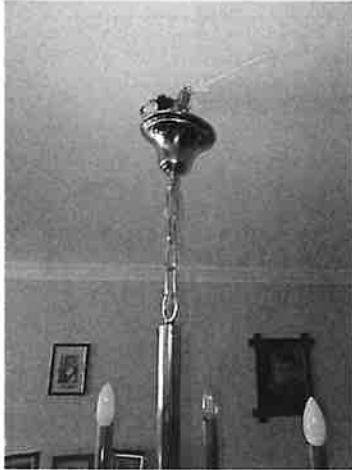
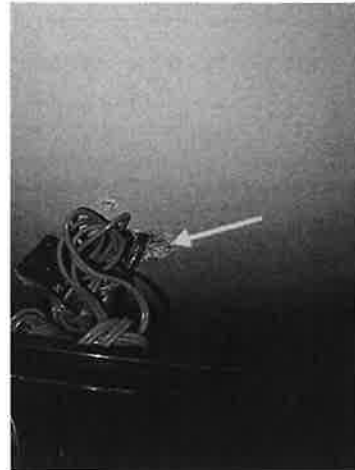
Fiche 4: pleisterwerk plafonds

Geen asbest

#	Type	Referentie	Resultaat
4.1	Mengmonster	MM002	Geen asbest

Beschrijving	pleisterwerk plafonds
Omgeving	Binnen
Primaire drager	Binnenwand
Bindmiddel van materiaal	Gips - kalk
