# Asbestinventarisatetest

Polder 24, 8460 Oudenburg

Attestnummer : **20250806-000003.000**

Uitgegeven op : **06.08.2025**

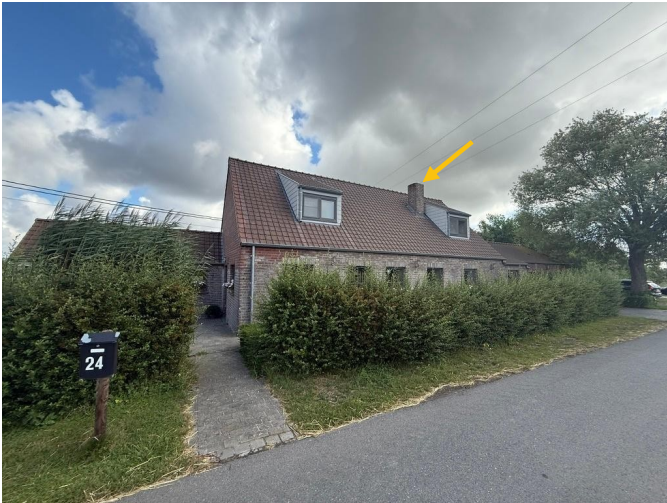
Situeringsfoto

**Reden:** Het te onderzoeken materiaal situeert zich hoger dan 3,50 m te rekenen vanaf een veilige ondergrond

**Uitleg van de asbestdeskundige:** De schouwen bevinden zich hoger dan 3,50m te rekenen vanaf een veilige ondergrond zodat de boven- en binnenzijde niet kan geïnspecteerd worden.

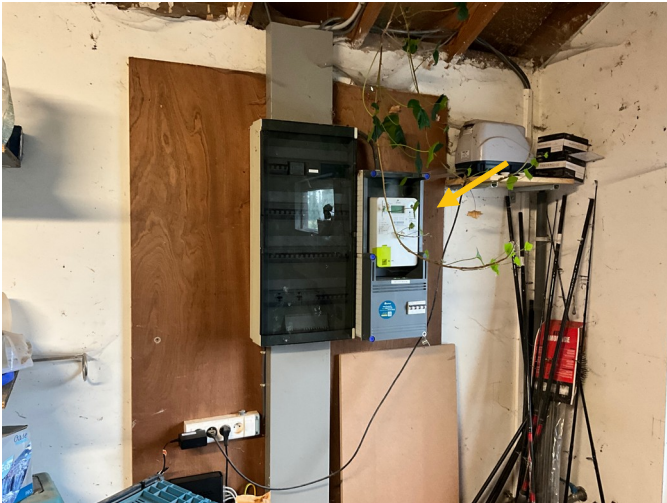
Er is een digitale teller voor elektriciteit geplaatst, er is geen teller in Bakeliet aanwezig.

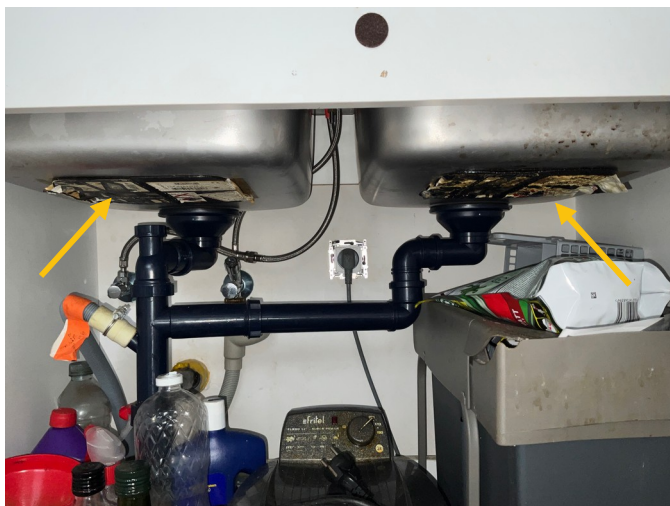
Het stuk anti-dreun is geproduceerd in 2014 en bevat bijgevolg geen asbesthoudende materialen.

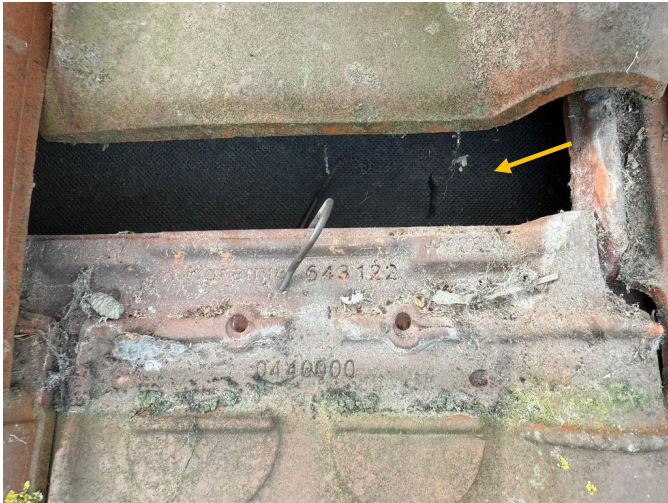
Er werd geen asbesthoudend onderdak vastgesteld.

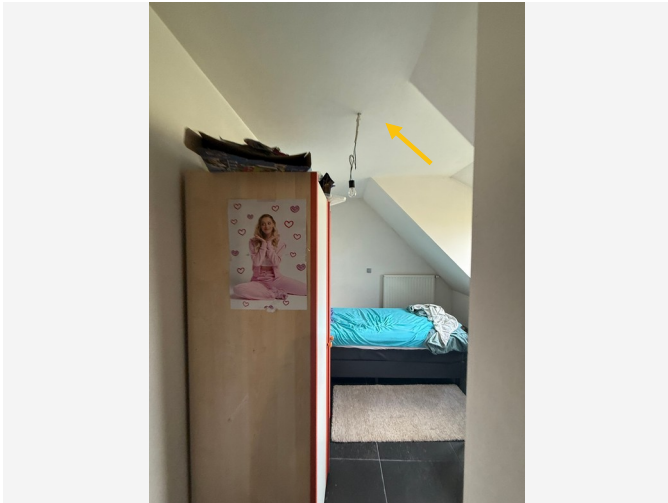
De woning werd in 2013 volledig gerenoveerd. De plafonds werden afgewerkt met niet-asbesthoudende gyproc.

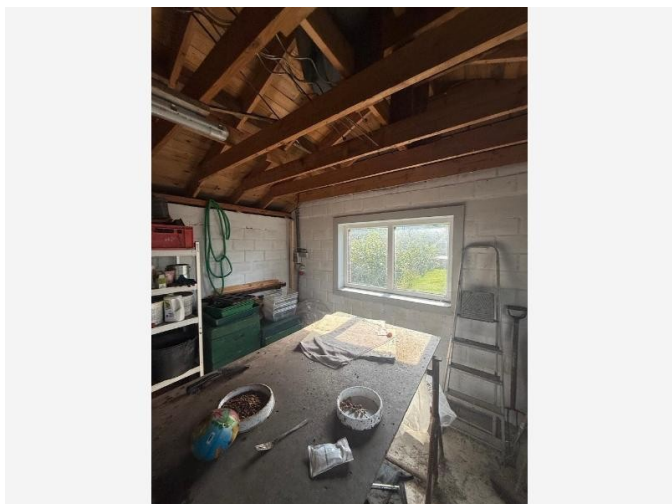
Het tuinhuis bevat geen asbesthoudende materialen.

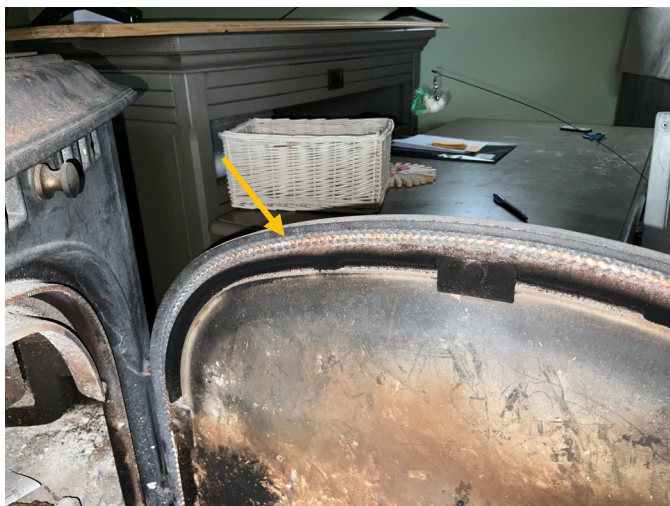
Niet-asbesthoudende koord in de kachel.

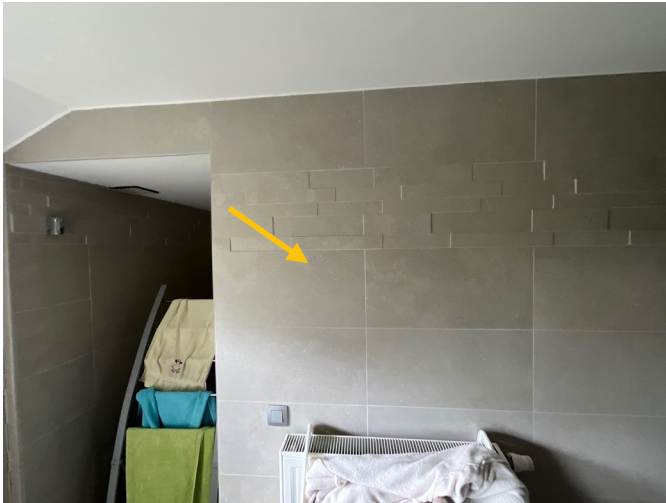
De woning werd in 2013 gerenoveerd, de lijm die werd gebruikt voor de faiencetegels is bijgevolg niet-asbesthoudend.

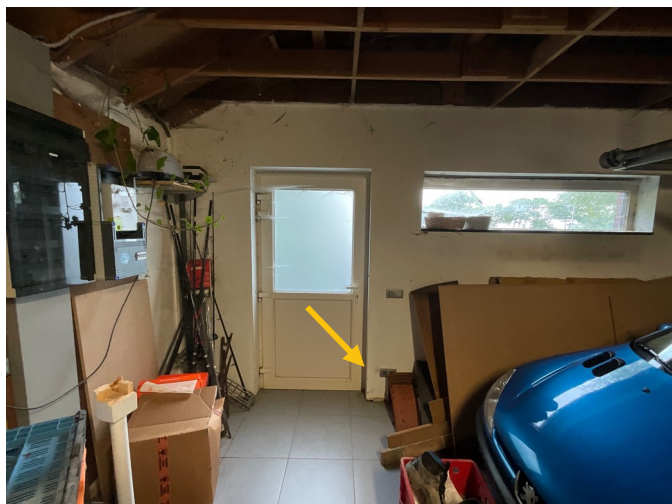
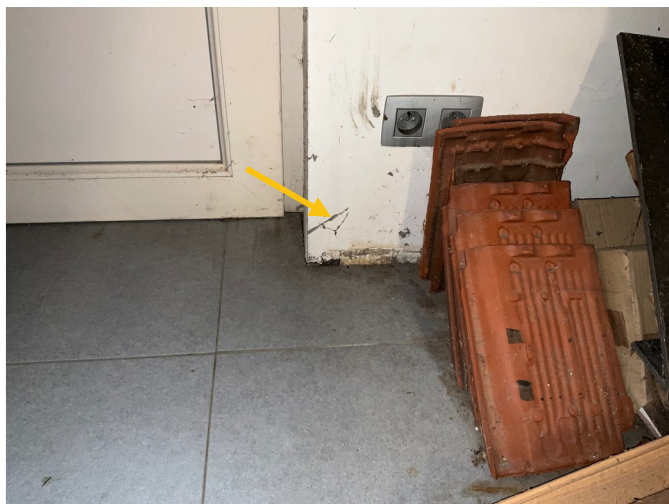
## Fiche 9: Pleisterwerk wanden

Geen asbest

| # | Type | Referentie | Resultaat |
|---|---|---|---|
| 9.1 | Mengmonster | MM01 | Geen asbest |

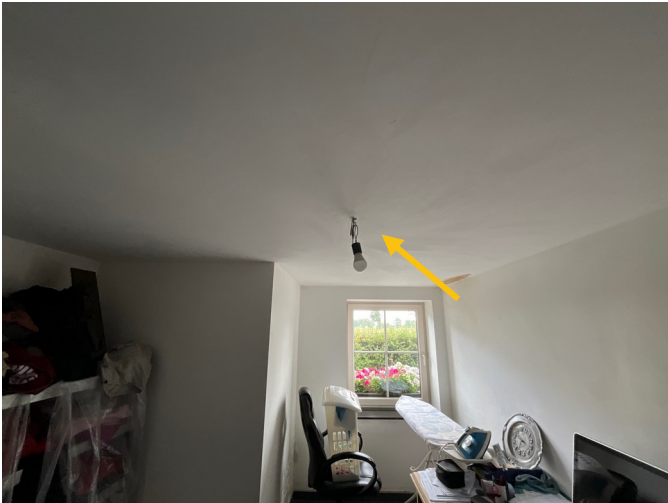
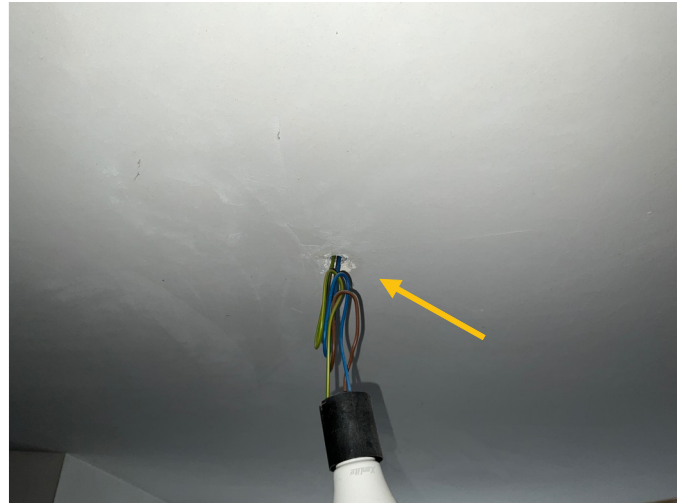
## Fiche 10: Pleisterwerk plafonds

Geen asbest

| # | Type | Referentie | Resultaat |
|---|---|---|---|
| 10.1 | Mengmonster | MM02 | Geen asbest |
