Asbestinventarisatetest

Kerkstraat 12, 3770 Riemst

Attestnummer : 20240125-000458.000

Uitgegeven op : 25.01.2024

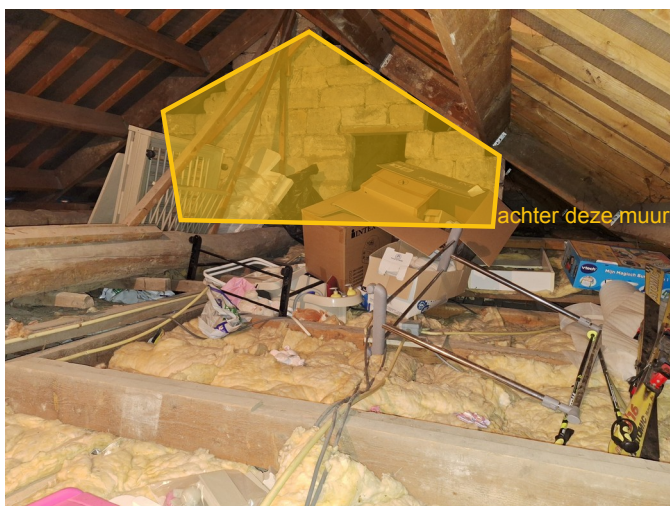
Situeringsfoto

Permanente beperking

Reden: Het onderzoek kan niet uitgevoerd worden binnen de bepalingen van de Welzijnswet

Uitleg van de asbestdeskundige: Het stukje zolder dat zich achter de stenen muur bevindt, boven de grote slaapkamer, is niet inspecteerbaar of waarneembaar. De zoldervloer bestaat uit niet beloopbare gipskartonplaten die op houten dragers aangebracht zijn. Het betreden van deze zolder is de facto niet mogelijk volgens de bepalingen van de welzijnswet. De beoordeling van het grootste gedeelte van de zolder kon goed en volledig uitgevoerd worden vanuit de opening van het zolderluik, echter het stukje zolder achter de muur is met het uitgevoerde niet-destructieve onderzoek onmogelijk. Daarom werd een onderzoeksbeperking ingeroepen.

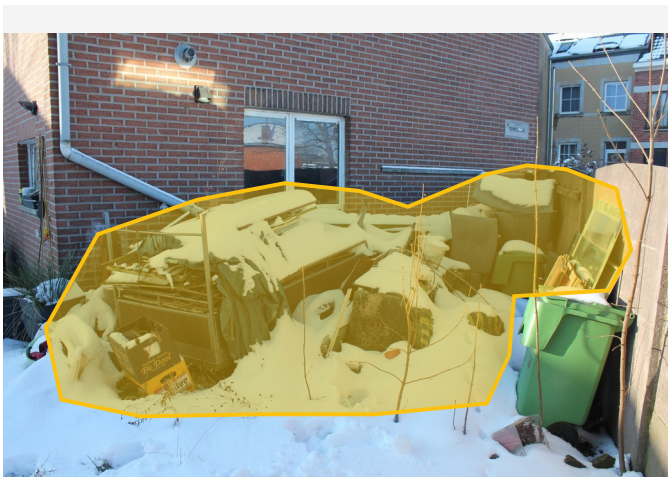
Situeringsfoto

Tijdelijke beperking

Reden: Er is geen volledige risicobeoordeling mogelijk

Uitleg van de asbestdeskundige: In de tuin, langs de linkerzijde van de woning, zijn er diverse afvalmaterialen in opslag. Het betreft oude inboedel. Er werden op het eerste zicht geen asbestverdachte toepassingen waargenomen, echter is het gezien de excessieve hoeveelheid en de wijze van opslag, niet mogelijk om een volledige risicobepaling uit te voeren. Indien er zich onder deze stapel goederen asbestverdachte toepassingen bevinden, kunnen deze niet waargenomen worden. De eigenaars verkeren momenteel in de onmogelijkheid om deze goederen in opslag te verwijderen.

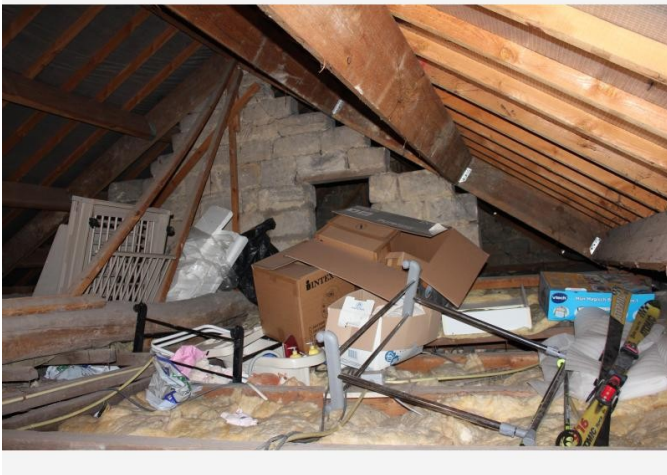
Op zolder werden diverse goederen in opslag vastgesteld. Er werden geen asbestverdachte toepassingen waargenomen. De beoordeling werd uitgevoerd door via het zolderluik de zolderruimte te inspecteren. De zolder is niet betreedbaar, beloopbaar.

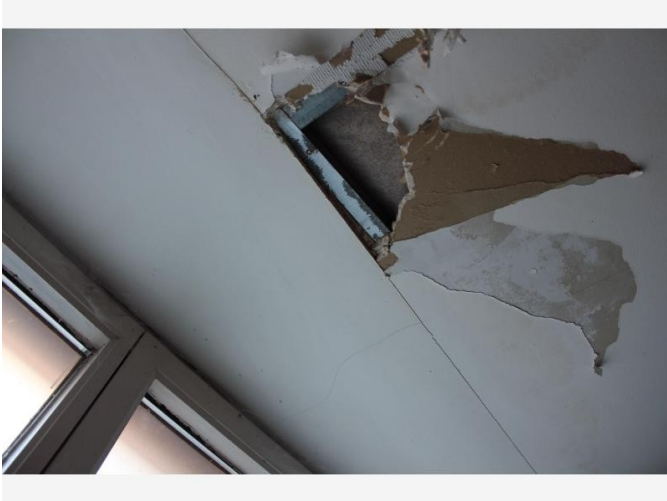
De plafonds van het woonhuis op het GLV en VERD1 zijn voorzien van gipskartonplaat (vb GYPROC) of gelijkaardig. Dit is een niet-asbestverdachte toepassing. Er werd als gevolg van het feit dat er geen plafondpleisterwerk waargenomen werd dan ook geen staalname uitgevoerd.

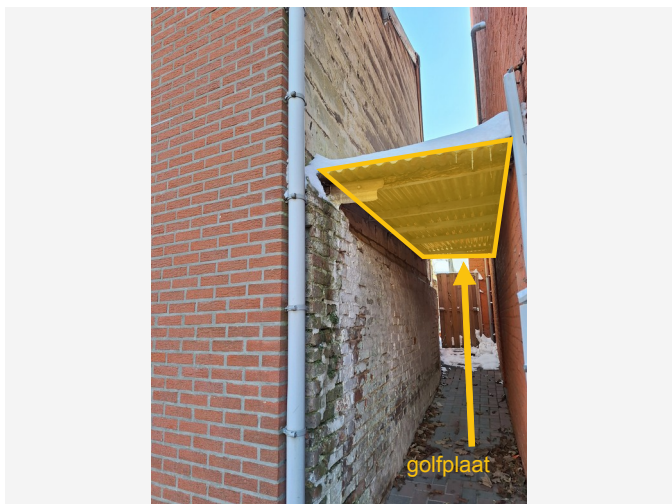
De overdekte doorgang langs de rechtergevel is voorzien van kunststoffen golfplaten, versterkt met glasvezels. Dit is een niet-asbesthoudend type golfplaat.

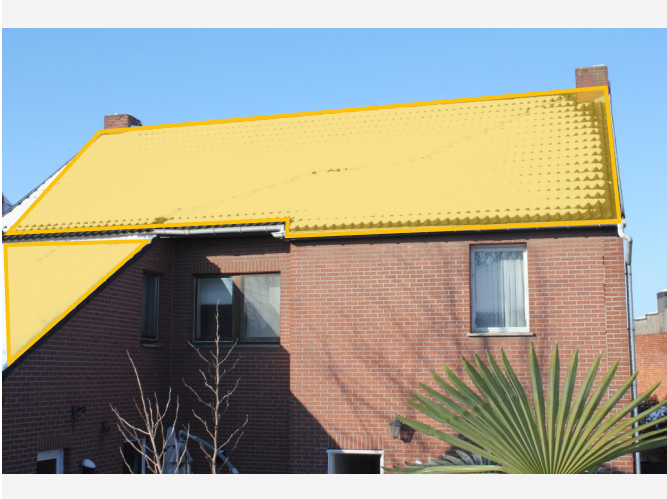
Het pannendak van het woonhuis en de stallen is niet voorzien van menuiserie onderdakplaten. Het dak is niet-asbestverdacht.

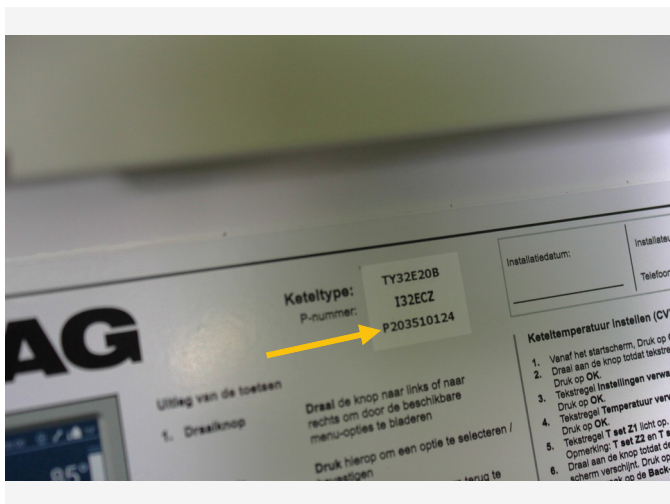
ATAG gaswandketel TY32E20B met P nummer 203510124 is van bouwjaar 2020 en is bijgevolg niet asbestverdacht. De eerste 2 cijfers van het P nummer zijn het bouwjaar.

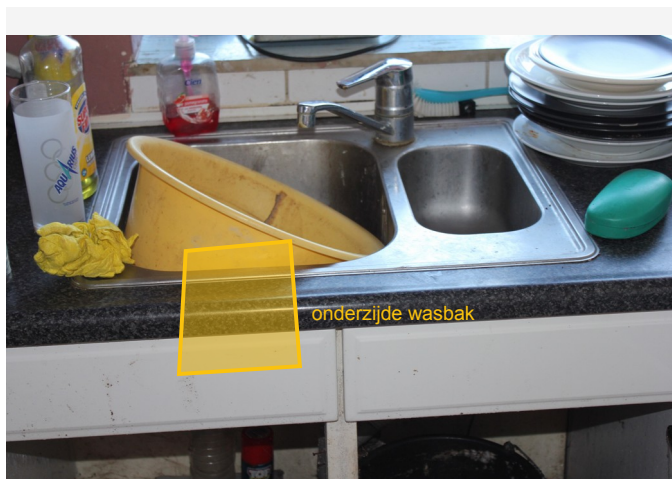
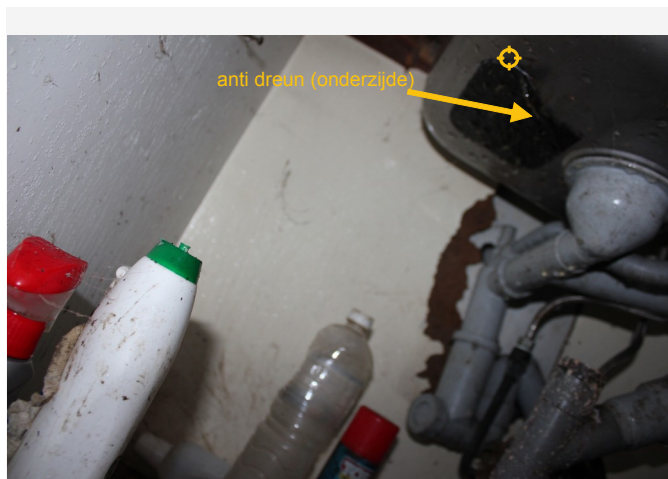
Fiche 8: Anti-dreunplaat keukenwasbak

Geen asbest

#	Type	Referentie	Resultaat
8.1	Puntmonster	1.3	Geen asbest

Beschrijving	Anti-dreunplaat keukenwasbak
Omgeving	Binnen
Primaire drager	Keukenwasbak
Bindmiddel van materiaal	Bitumen (roofing, teer, asfalt)

Gebondenheid op basis van bindmiddel	Hecht
Hoeveelheid (gewicht - aantal)	• 0,20 kg - 1 stuk
Totaal gewicht	0,20 kg
Identificatiemethode	Vaststelling met monstername
Destructieve handeling voor identificatie	Nee
Opmerking	De RVS keukenwasbak is aan de onderzijde voorzien van een bitumineuze anti-dreunplaat. Er zijn geen formele gegevens over het bouwjaar van de wasbak. Er werd een staalname uitgevoerd. Bitumineuze anti-dreunplaten van een risicobouwjaar kunnen asbesthoudend zijn.

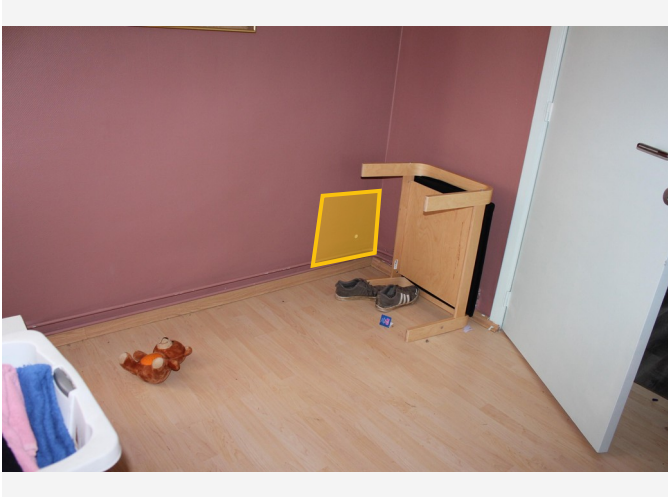
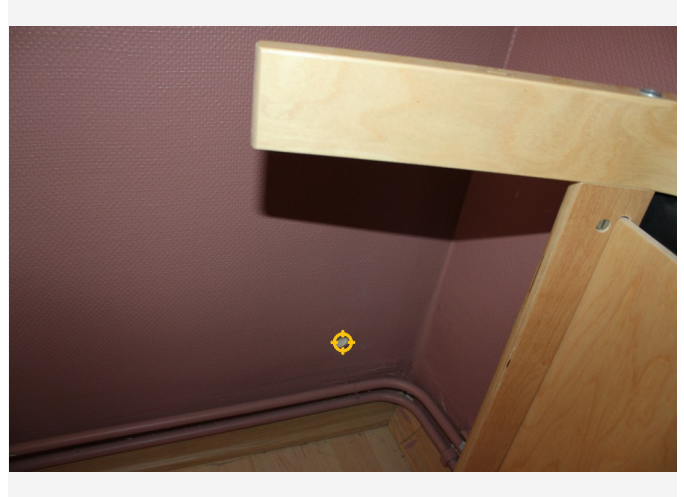
Fiche 9: Pleisterwerk wanden

Geen asbest

#	Type	Referentie	Resultaat
9.1	Mengmonster	1.1	Geen asbest

Beschrijving	Pleisterwerk wanden
Omgeving	Binnen

Primaire drager	Binnenwand
Bindmiddel van materiaal	Gips - kalk
Gebondenheid op basis van bindmiddel	Niet-hechtgebonden
Hoeveelheid (oppervlakte - dikte - aantal)	• 850,00 m ² - 1,50 cm - 1 stuk
Totaal volume	12,75 m ³
Identificatiemethode	Vaststelling met monstername
Destructieve handeling voor identificatie	Nee
Opmerking	De binnenmuren van het woonhuis zijn voorzien van stuc/pleisterwerk. Er werd een staalname uitgevoerd. De muren van de bijgebouwen, stallingen, zijn niet voorzien van pleisterwerk.

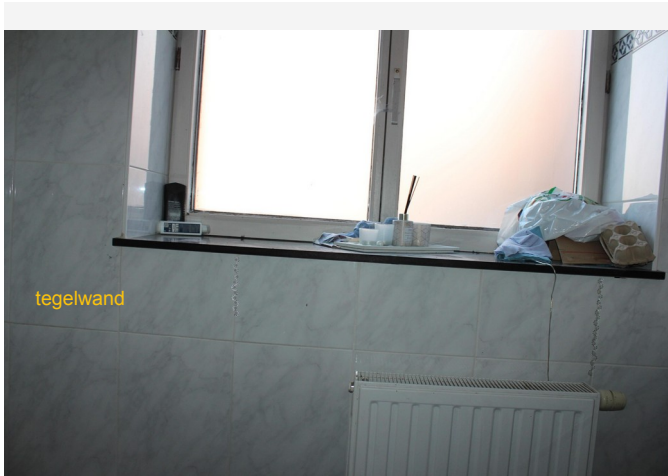
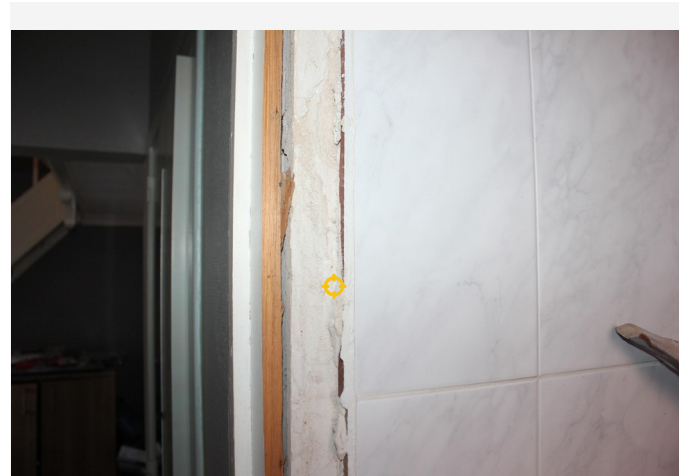
Geen asbest

#	Type	Referentie	Resultaat
10.1	Puntmonster	1.2	Geen asbest

Beschrijving	Tegellijm wit badkamer GLV
Omgeving	Binnen
Primaire drager	Binnenwand
Bindmiddel van materiaal	Lijm

Gebondenheid op basis van bindmiddel	Hecht
Hoeveelheid (oppervlakte - dikte - aantal)	• 33,00 m ² - 0,50 mm - 1 stuk
Totaal volume	0,017 m ³
Identificatiemethode	Vaststelling met monstername
Destructieve handeling voor identificatie	Nee
Opmerking	De gelijkvloerse badkamer is voorzien van tegels aangebracht in witte/beige lijm. Ter hoogte van de verwijderde deur kan de lijm laag goed waargenomen worden. Er werd een staalname uitgevoerd. De tegellijm die in de risicobouwjaren gebruikt werd om faiencetegels te verlijmen, kan asbesthoudend zijn. Zwarte tegellijm is meestal asbesthoudend, witte of crèmekleurige tegellijm is in bepaalde gevallen asbesthoudend.
