# Asbestinventarisatetest

Onderstraat 23/3, 3730 Hoeselt

Attestnummer : 20241016-000402.000

Uitgegeven op : 16.10.2024

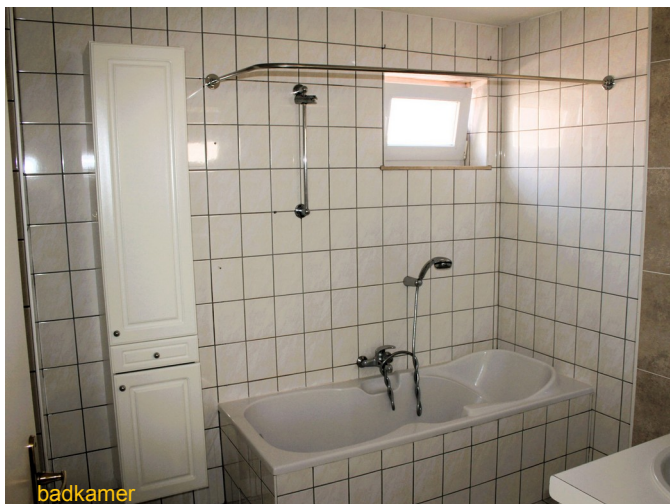
Vrije foto

De badkamer en keuken is voorzien van een intacte tegelwand bestaande uit faiencetegels of gelijkaardig. De tegellijm die in de risicobouwjaren gebruikt werd om faiencetegels te verlijmen, kan asbesthoudend zijn. Zwarte tegellijm is meestal asbesthoudend, witte of crèmekleurige tegellijm is in bepaalde gevallen asbesthoudend.

Bij het uitgevoerde niet-destructieve onderzoek met het oog op het opstellen van het OVAM-asbestattest, werd geen tegellijm waargenomen, gezien de tegelwand volledig intact is. Gezien het bouwjaar eind jaren 1990 is de kans dat asbesthoudende lijm toegepast werd, zeer klein.

Wanneer de bestaande tegelwand verwijderd, hersteld of afgebroken wordt, dient men er rekening mee te houden dat de lijmlaag mogelijk asbesthoudend kan zijn. Bijkomend onderzoek en/of staalname is in dat geval aangewezen.

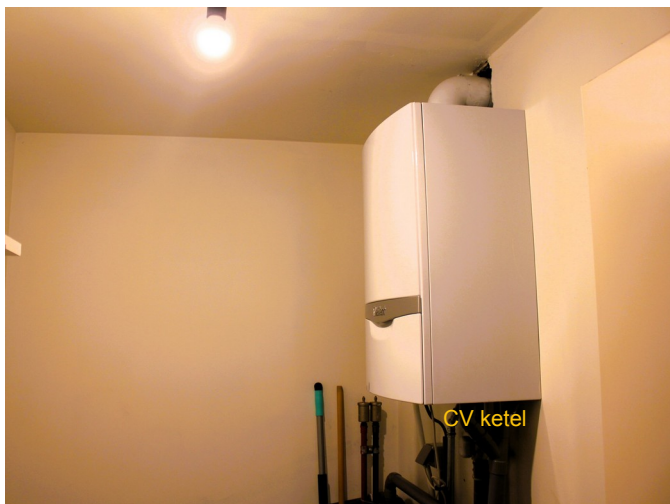
Vrije foto

De CV gaswandketel VAILLANT VCW 296/5 -5 ECOTEC PLUS met serienummer 21174500100218431300360156N0 bevat geen waarneembare asbestverdachte toepassingen. Op basis van het derde en vierde cijfer van het serienummer kan bepaald worden dat deze CV gaswandketel van bouwjaar 2017 is. Dit is geen risicobouwjaar, deze CV ketel is asbestveilig. Een foto van het serienummer werd als bewijs in de databank opgeladen.

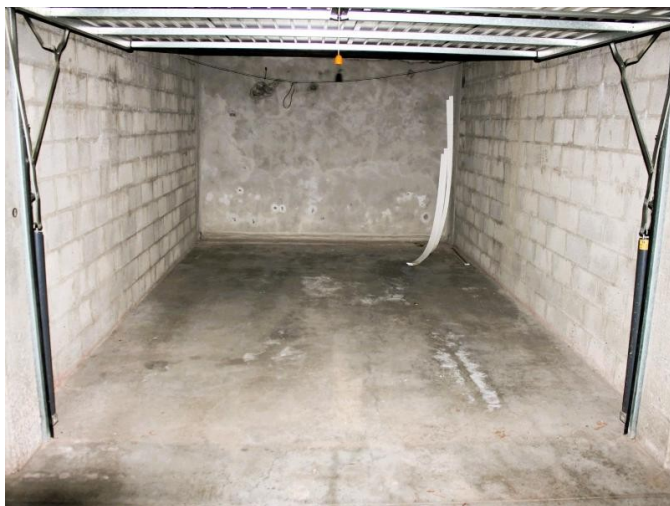
Vrije foto

In de privatieve garage met identificatie 23/3 op de poort werden geen asbestverdachte toepassingen waargenomen.

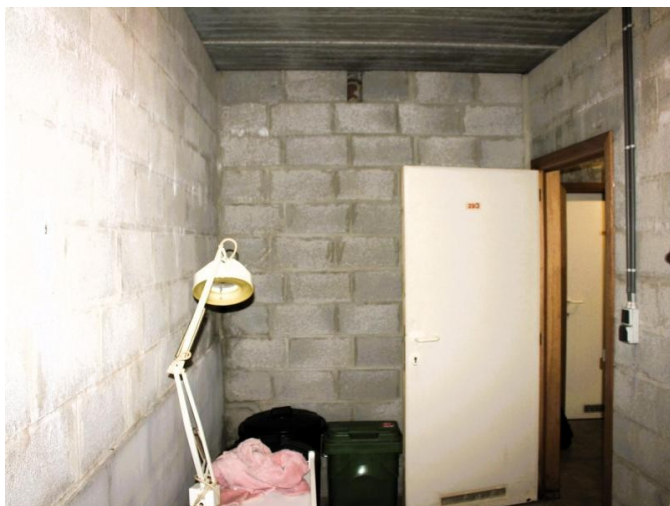
Vrije foto

In de privatieve kelder met identificatie 23/3 op de deur werden geen asbestverdachte toepassingen waargenomen.

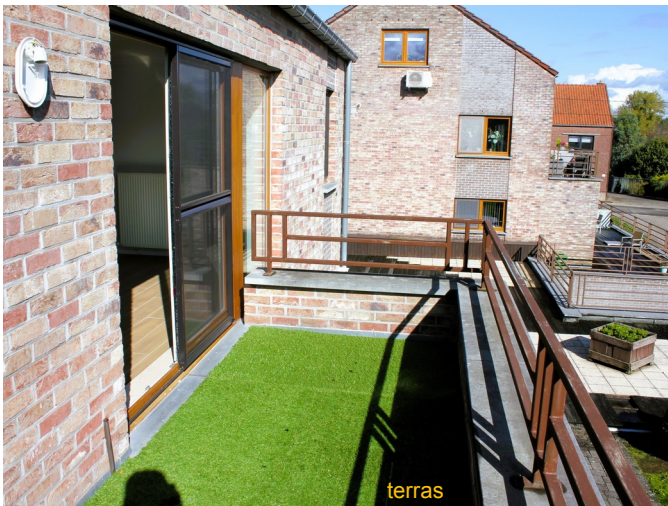
Vrije foto

Het terras bevat geen waarneembare asbestverdachte toepassingen. Onder het kunstgras (vloerbedekking) is een houten bankirai terrasvloer aanwezig. Er kon geen roofing waargenomen worden.

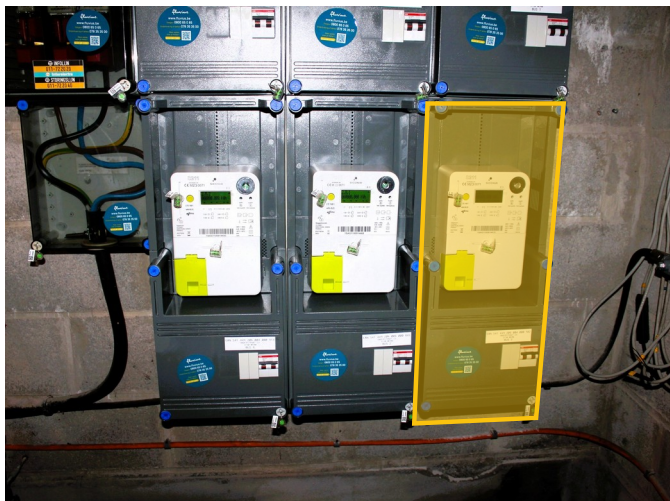
## Fiche 6: Elektriciteitsmeter netbeheerder (aanhorigheid)

De aanhorigheid elektriciteitsmeter FLUVIUS, gesitueerd in de gemeenschappelijke tellerruimte is recent en asbestveilig.

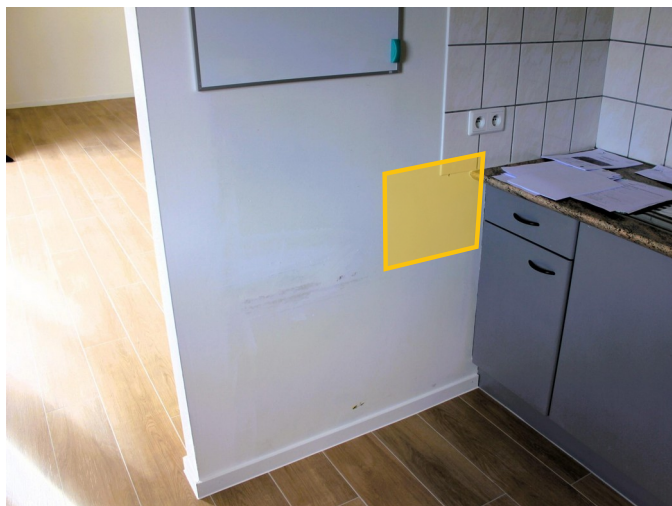
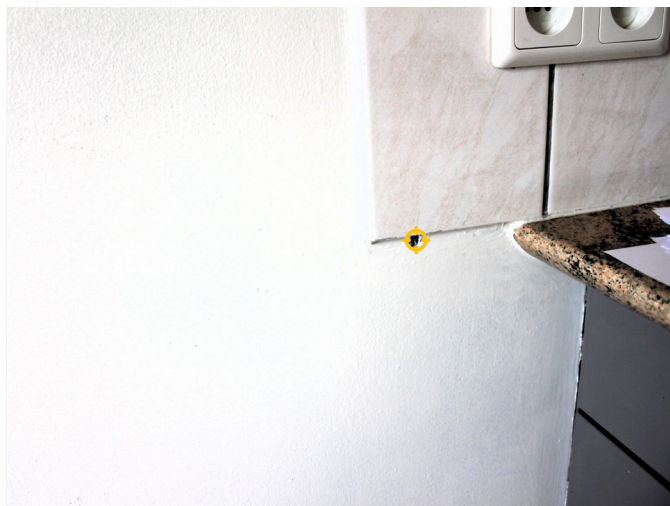
## Fiche 7: Pleisterwerk wanden

Geen asbest

#	Type	Referentie	Resultaat
7.1	Mengmonster	1.1	Geen asbest

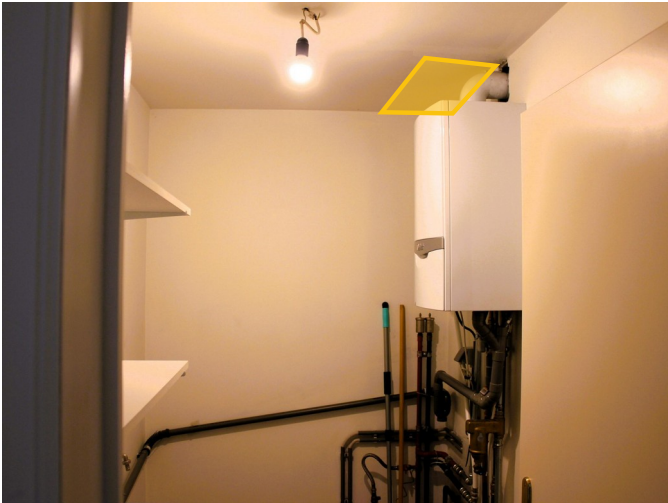
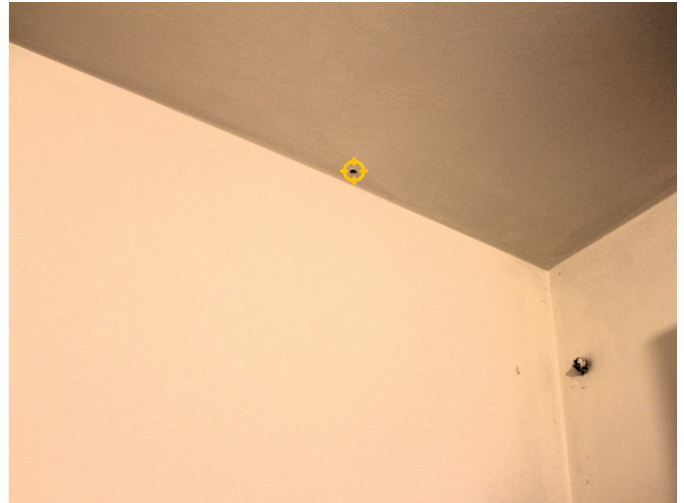
## Fiche 8: Pleisterwerk plafond

Geen asbest

#	Type	Referentie	Resultaat
8.1	Mengmonster	1.2	Geen asbest

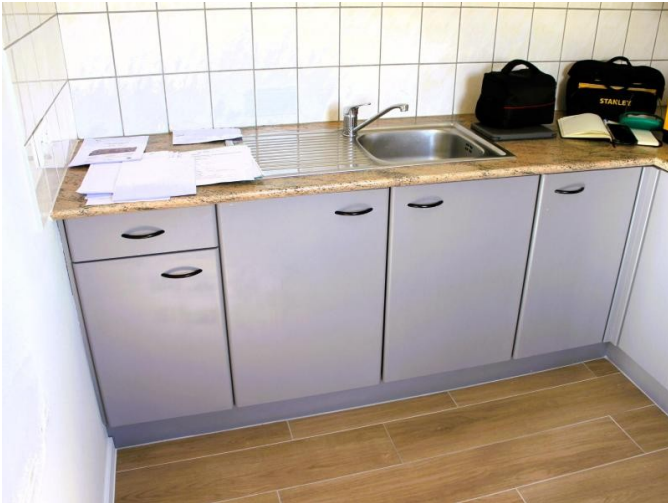
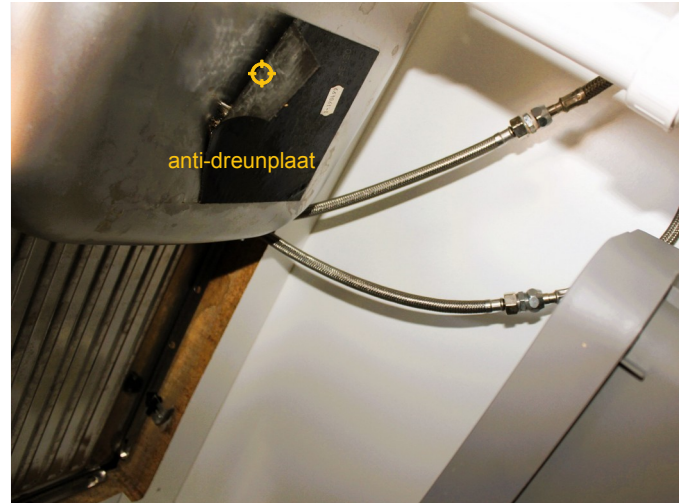
## Fiche 9: Anti-dreunplaat keukenwasbak

Geen asbest

#	Type	Referentie	Resultaat
9.1	Puntmonster	1.3	Geen asbest

<b>Beschrijving</b>	Anti-dreunplaat keukenwasbak
<b>Omgeving</b>	Binnen
<b>Primaire drager</b>	Sanitaire infrastructuur en uitrusting (toe- en afvoer)
<b>Bindmiddel van materiaal</b>	Bitumen (roofing, teer, asfalt)
<b>Gebondenheid op basis van bindmiddel</b>	Hecht
<b>Hoeveelheid (oppervlakte - aantal)</b>	<ul style="list-style-type: none"><li>• 0,01 m<sup>2</sup> - 1 stuk</li></ul>
<b>Totale oppervlakte</b>	0,01 m <sup>2</sup>
<b>Identificatiemethode</b>	Vaststelling met monstername
<b>Destructieve handeling voor identificatie</b>	Nee
<b>Opmerking</b>	De RVS keukenafwasbak is voorzien van een anti-dreunplaat op bitumenbasis. Dergelijke toepassing uit een risicobouwjaar is steeds asbestverdacht. Er werd een staalname uitgevoerd.
