# Asbestinventarisatetest

Koekoekstraat 78, 3770 Riemst

Attestnummer : 20260520-000145.000

**Niet-asbestveilig**

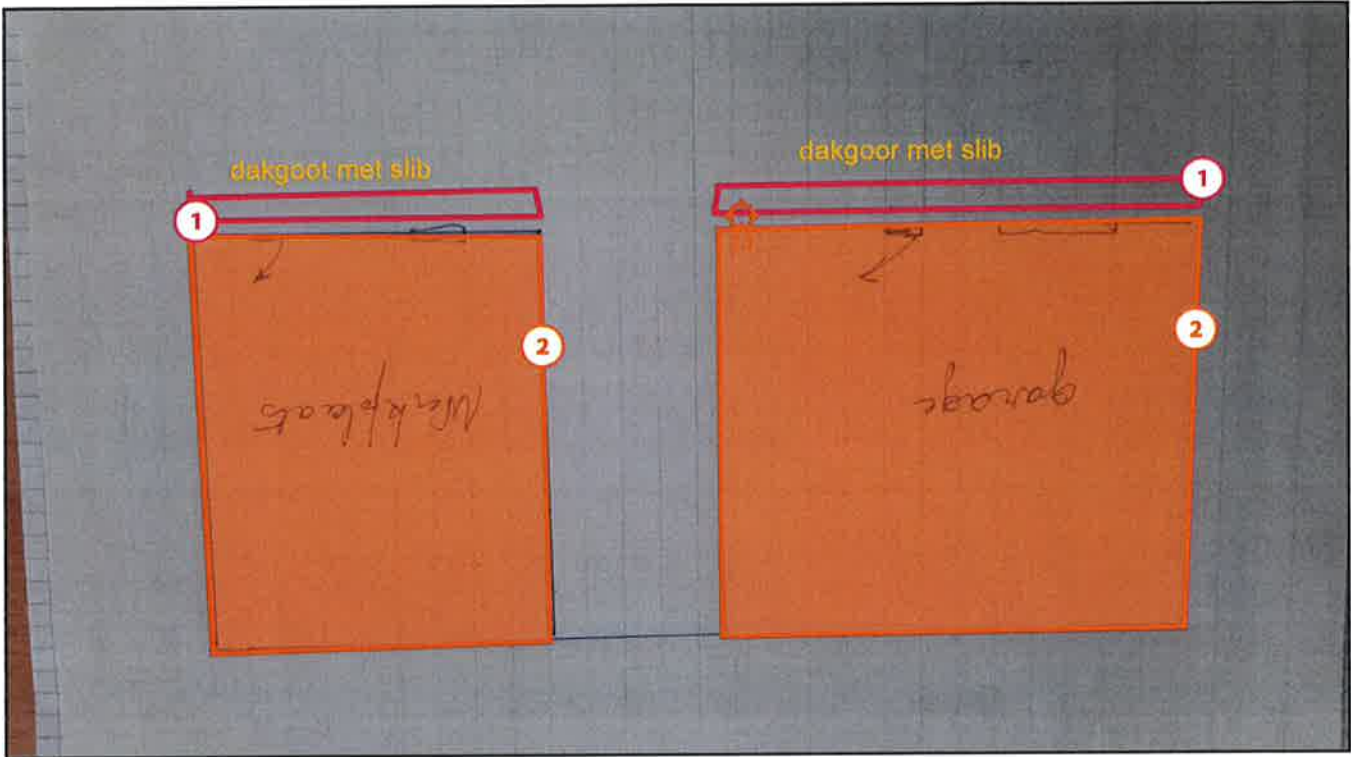
Plan 2.1: 20260518\_201909

| Beschrijving | Type | Actie |
|---|---|---|
| 1. Slib in de dakgoot | Asbestmateriaal | Dringend verwijderen |
| 2. Golfplaten garage | Asbestmateriaal | Verwijderen |
| 2.1 Code: Koe03 | Puntmonster | - |

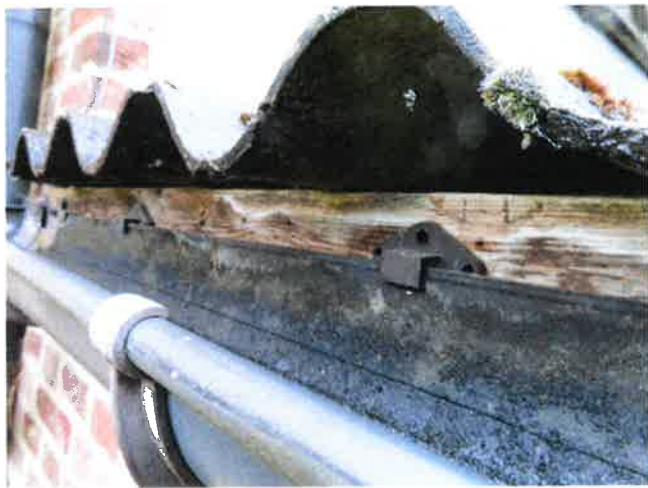
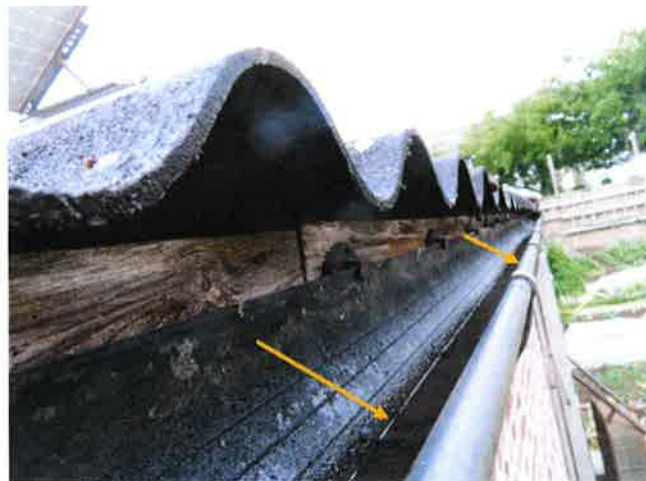
## Fiche 1: Slib in de dakgoot

Asbestmateriaal - afvalstof

Het asbestmateriaal valt onder de mijlpaal van 2040.

| Beschrijving | Slib in de dakgoot |
| Type afvalstof | Betreft resten (contaminatie) van verwerking of beschadiging |
| Bron van de resten | Kleine stukjes golfplaatverwerking die afspoelen van het dak |
| Gebondenheid resten | Niet hecht |
| Hoeveelheid (gewicht - aantal) | <ul style="list-style-type: none"><li>• 0,74 kg - 1 stuk</li></ul> |

**Dringend verwijderen**

- Verwijder het asbestafval.

- Eenvoudige handelingen: mag via doe-het-zelf of door werknemer(s) met opleidingsattest eenvoudige handelingen  
Bij het verwijderen van slib moet deze verpakt worden in dubbelzijdige plastic voorzien voor asbestafval. Zorg voor de nodige persoonlijke beschermingsmiddelen. Kijk op [www.limburg.net](http://www.limburg.net) waar je dit afval veilig kan verwijderen. Gebruik het water niet zolang er asbestafval inzit en de onderdakplaten aanwezig zijn. Raadpleeg de actuele wetgeving op de website van OVAM. Zorg voor de nodige bescherming (FFP3 masker, handschoenen, wegwerpoveral) tijdens het verwijderen. Vermijdt de toepassing te beschadigen. Breng ze binnen bij het containerpark in de container voor asbestafval. Voor info over het verwijderen van asbestmateriaal kan je terecht op [www.limburg.net](http://www.limburg.net) of achteraan in de toelichting van dit asbestattest. De website <https://ovam.vlaanderen.be/voorzorgsmaatregelen-bij-asbestverwijdering> geven je ook meer informatie over het verwijderen van dit soort toepassingen.

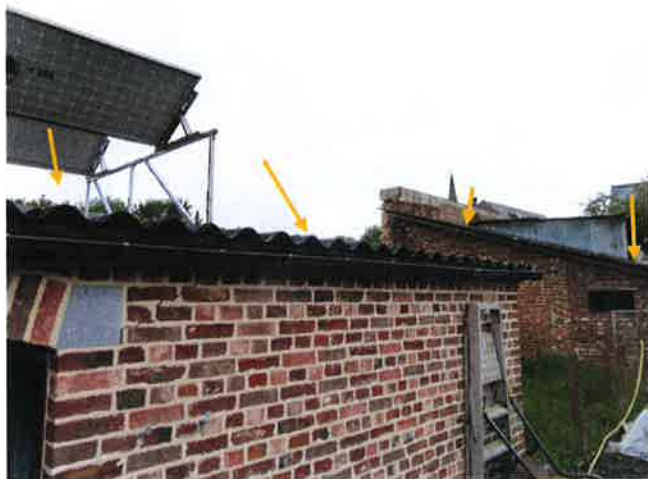
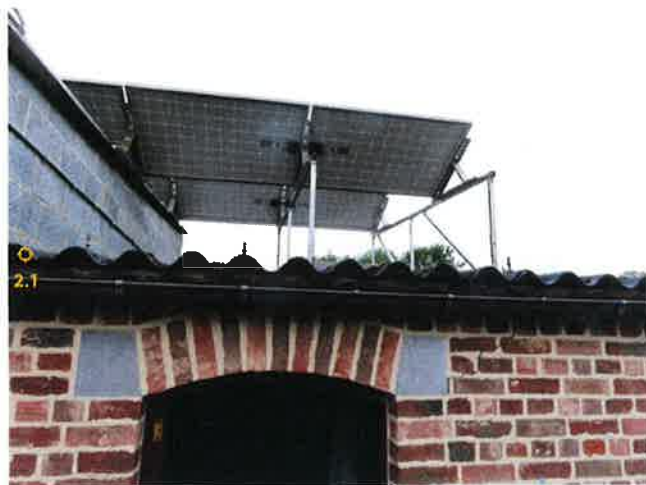
## Fiche 2: Golfplaten garage

Asbestmateriaal

Het asbestmateriaal valt onder de mijlpaal van 2034.

| Eindbeoordeling materiaalarisico | Laag materiaalarisico en/of verlaagde kans op vezelvrijgave |

| # | Type | Referentie | Resultaat |
|---|---|---|---|
| 2.1 | Puntmonster | Koe03 | Chrysotiel |

| Asbestmateriaal | Dak- en gevelbekleding - Golfplaat |
| Hoeveelheid (oppervlakte - aantal) | • 78,00 m <sup>2</sup> - 1 stuk |

Verwijderen

- Zorg voor een veilig beheer. Vermijd het beschadigen van het asbestmateriaal. Controleer de toestand jaarlijks op wijzigingen.
- Hemelwater dat afspoelt van asbestcement daken of gevels kan asbestdeeltjes bevatten. Gebruik het enkel voor gesloten circuits (bv. spoelen toiletten). Reinig na het vervangen van het dak of de gevel de dakgoten en regenwaterput of -ton om asbesthoudend sediment of slib te verwijderen

- Eenvoudige handelingen: mag via doe-het-zelf of door werknemer(s) met opleidingsattest eenvoudige handelingen  
Raadpleeg de actuele wetgeving op de website van OVAM. Onder strikte voorwaarden is het eventueel toegestaan om deze toepassing zelf te verwijderen. Deze mogen verwijderd worden via doe het zelf mits het in acht nemen van de persoonlijke beschermingsmiddelen en het dubbel verpakken van de materialen. Deze mogen enkel naar de voor asbest voorziene stortplaatsen. Opgelet dat je deze niet breekt bij het verwijderen. Verwijderen in dubbele verpakking bij containerpark bij het asbestafval. Zorg voor de nodige persoonlijke beschermingsmiddelen (FFP3 masker + handschoenen+afspoelbaar schoeisel+wegwerpoverall (minimaal Categorie 3, Type 5/6) ) tijdens het verwijderen. Voor info over het verwijderen van asbestmateriaal kan je terecht op [www.limburg.net](http://www.limburg.net) of achteraan in de toelichting van dit asbestattest. De

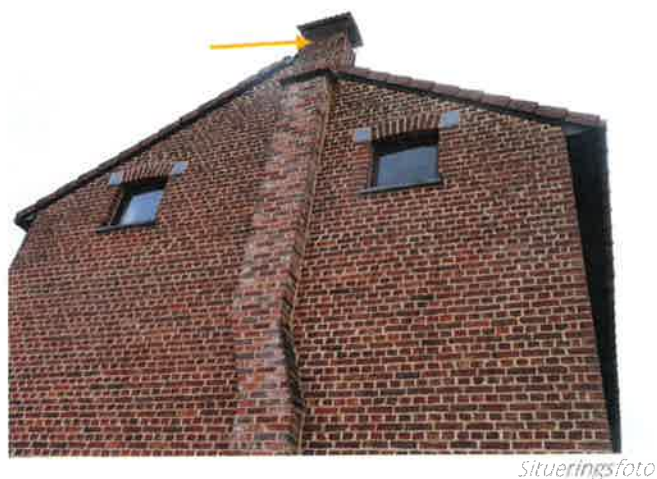
#### Tijdelijke beperking

**Reden:** Het te onderzoeken materiaal situeert zich hoger dan 3,50 m te rekenen vanaf een veilige ondergrond

**Uitleg van de asbestdeskundige:** Het rookgaskanaal is niet beoordeeld. Aan de binnenzijde is de kachel aangesloten. Aan de buitenzijde is het hoger dan 3,5 meter om de schoorsteen te inspecteren. Het is niet zichtbaar of er een asbestverdacht rookgaskanaal aanwezig is in de schoorsteen. Conform ons inspectieprotocol mogen wij een beperking inroepen voor hoogtes hoger dan 3,5 m. Indien men dit wil laten onderzoeken, dient er een nieuwe afspraak gemaakt te worden en moet er een hoogtewerker voorzien worden, evenals iemand die bevoegd is om deze te bedienen en eventueel een techniek die de al dan niet aanwezige schouwwhoed kan afnemen en weer terugplaatsen.

| (Asbest)materiaal | Rookgaskanaal |
| Karakterisatie | Asbest (verdacht) |

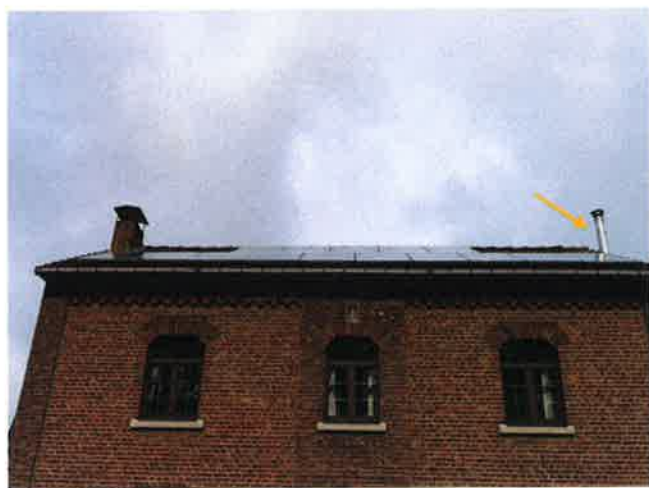
#### Tijdelijke beperking

**Reden:** Het te onderzoeken materiaal situeert zich hoger dan 3,50 m te rekenen vanaf een veilige ondergrond

**Uitleg van de asbestdeskundige:** Het rookgaskanaal is niet beoordeeld. Aan de binnenzijde is de kachel aangesloten. Aan de buitenzijde is het hoger dan 3,5 meter om de schoorsteen te inspecteren. Het is niet zichtbaar of er een asbestverdacht rookgaskanaal aanwezig is in de schoorsteen. Conform ons inspectieprotocol mogen wij een beperking inroepen voor hoogtes hoger dan 3,5 m. Indien men dit wil laten onderzoeken, dient er een nieuwe afspraak gemaakt te worden en moet er een hoogtewerker voorzien worden, evenals iemand die bevoegd is om deze te bedienen en eventueel een techniek die de al dan niet aanwezige schouwhoed kan afnemen en weer terugplaatsen.

| (Asbest)materiaal | Rookgaskanaal |
| Karakterisatie | Asbest (verdacht) |

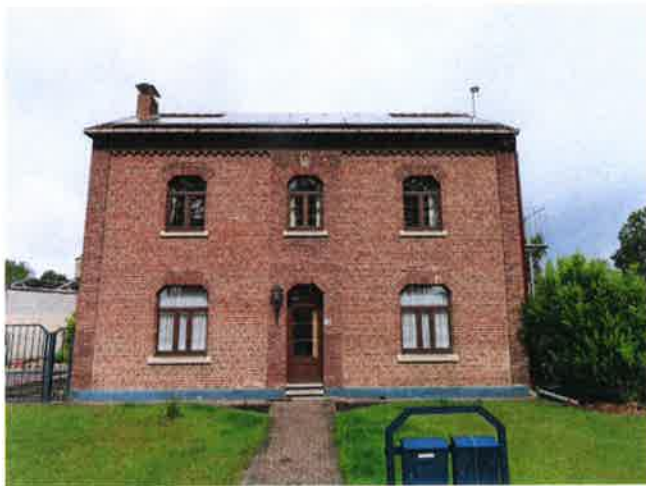
#### Permanente beperking

**Reden:** Het te onderzoeken materiaal situeert zich hoger dan 3,50 m te rekenen vanaf een veilige ondergrond

**Uitleg van de asbestdeskundige:** Het onderdak is niet waarneembaar vanwege de hoogte, die meer dan 3,5 meter bedraagt. Door de afwerkingsgraad aan de binnenzijde van de bovenste verdieping is het onderdak niet zichtbaar of inspecteerbaar. We hebben geprobeerd een dakpan op te tillen om het onderdak te inspecteren, maar dit is niet gelukt. Alleen destructief onderzoek kan bepalen of het onderdak al dan niet asbesthoudend is (type menuiserite).

| (Asbest)materiaal | Plaat, paneel, tablet - Type Menuiserite |
| Karakterisatie | Asbest (verdacht) |

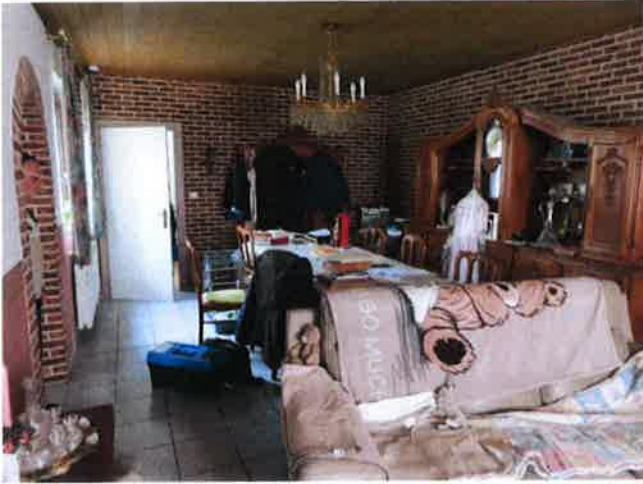
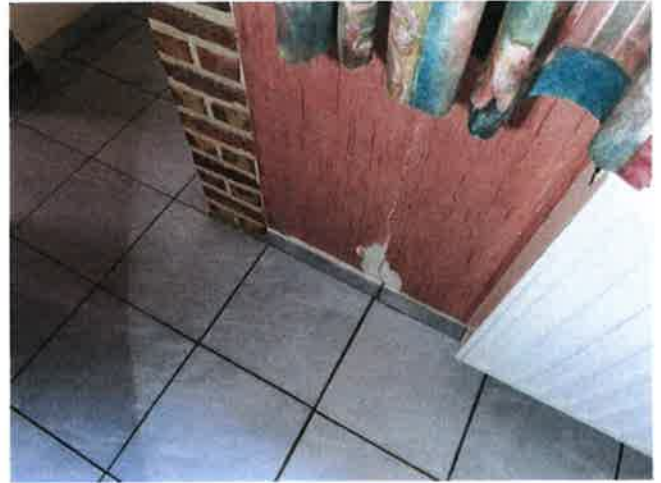
## Fiche 6: tegelvloer gelijkvloers

Op het gelijkvloers treffen we een tegelvloer aan die niet verdacht is. We kunnen niet zien wat er nog onder zit of welke lijm gebruikt is.

De asbestdeskundige beoordeelt het materiaal als niet-asbestverdacht.

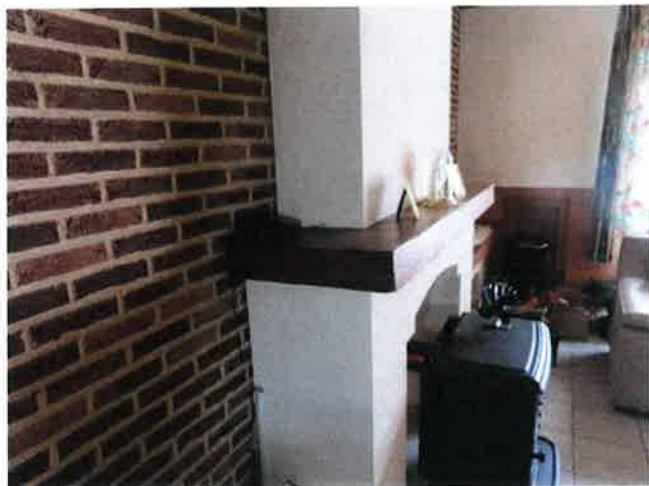
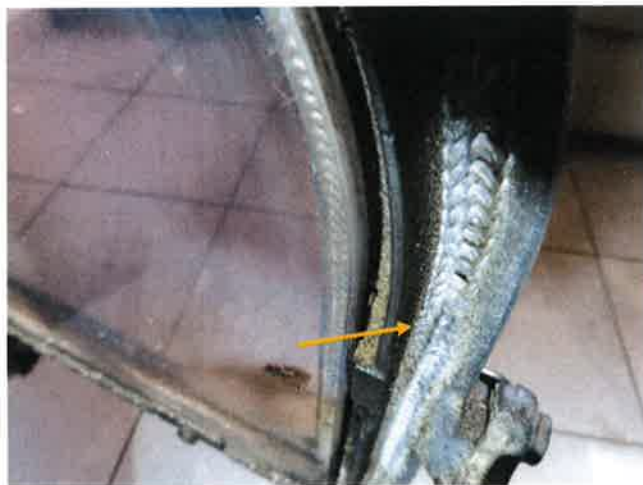
## Fiche 7: Kachelkoord niet verdacht

De kachelkoord is blinkend en flexibel. Deze is niet verdacht.

De asbestdeskundige beoordeelt het materiaal als niet-asbestverdacht.

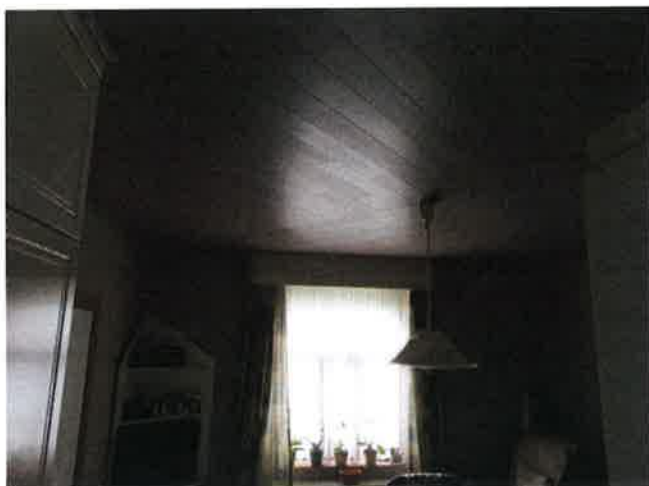
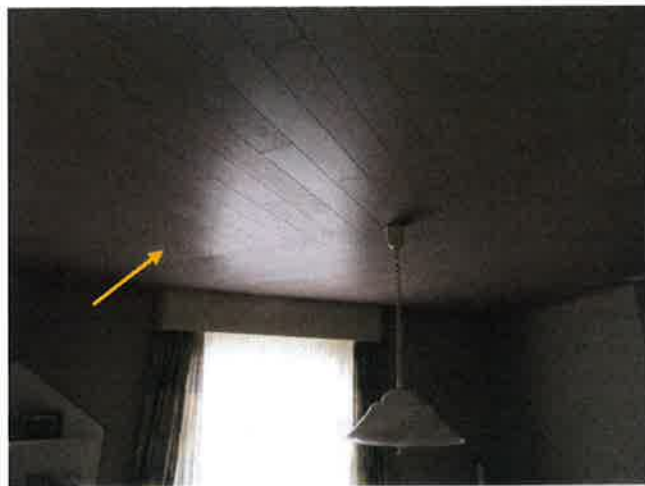
## Fiche 8: Plafonds uit niet asbestverdacht materiaal

De plafonds zijn gemaakt van niet-asbestverdachte materialen (bijvoorbeeld laminaat, gypoc, ...), deze toepassingen zijn niet asbestverdacht. We hebben echter niet kunnen vaststellen of er mogelijk asbestverdachte of asbesthoudende materialen achter deze toepassingen aanwezig zijn. Bij renovatie of sloop is het aangeraden om een destructief onderzoek te laten uitvoeren van deze toepassingen.

Verder destructief onderzoek indien noodzakelijk

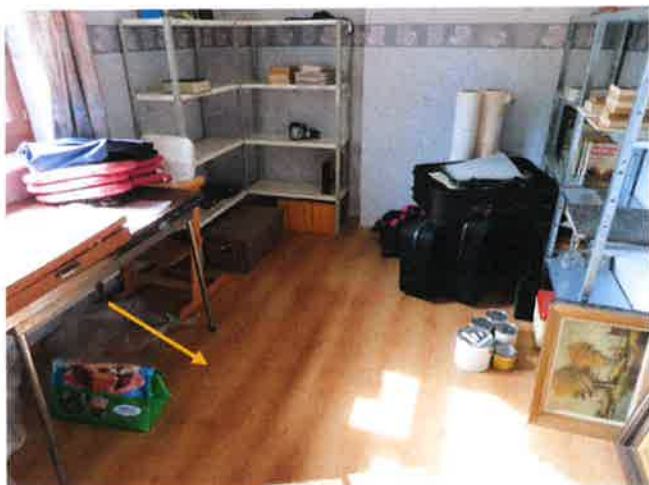
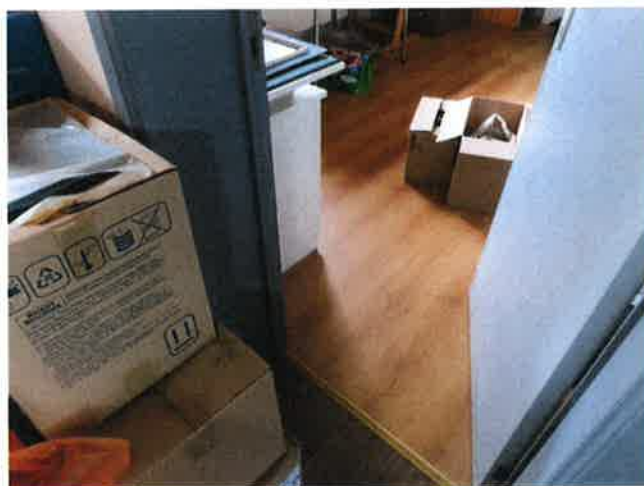
## Fiche 9: Laminaat op de 1e verdieping en zolderappartement

Op de 1e verdieping en de zolderverdieping treffen we laminaat aan. We kunnen niet zien wat er nog onder zit of welke lijm gebruikt is.

De asbestdeskundige beoordeelt het materiaal als niet-asbestverdacht.

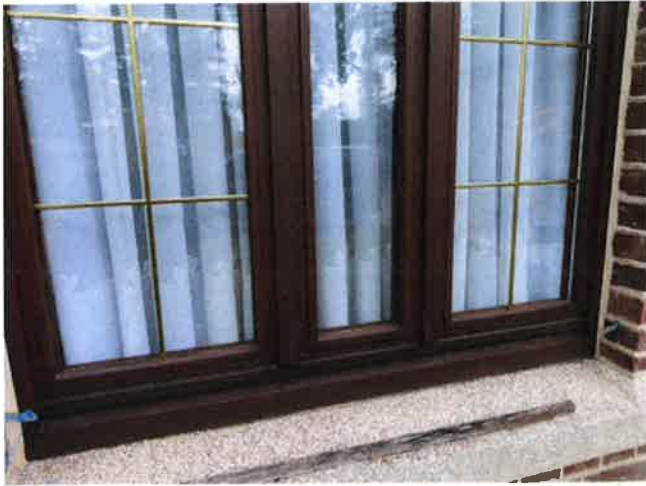
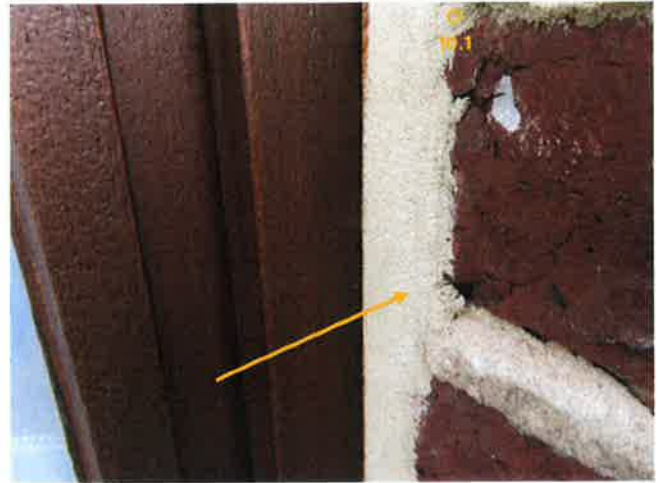
## Fiche 10: Kit ramen en deuren

Geen asbest

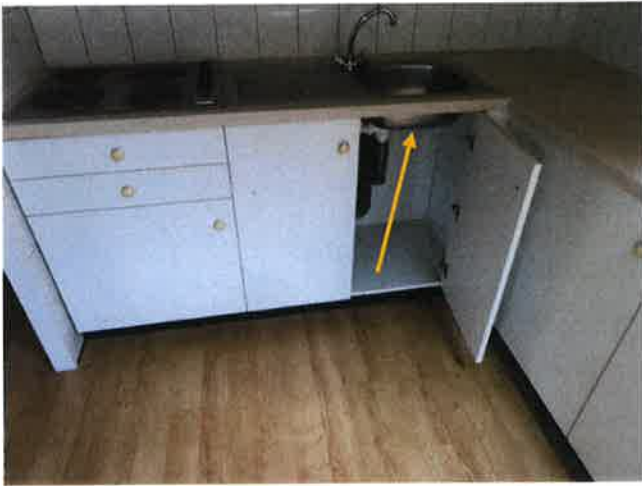
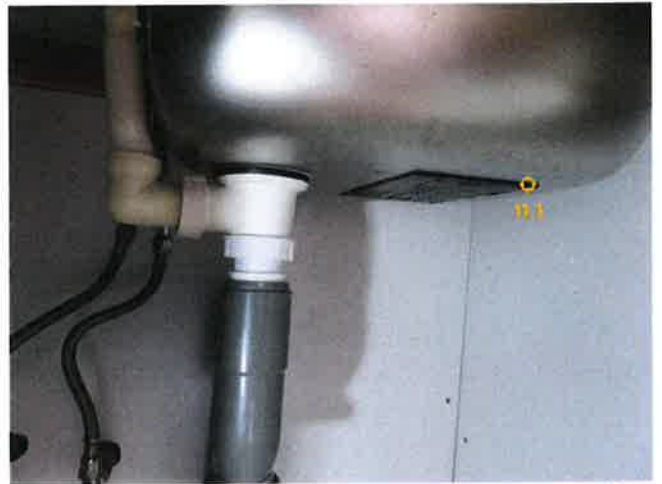
## Fiche 11: Bitumen strookje onder gootsteen keuken boven

Geen asbest

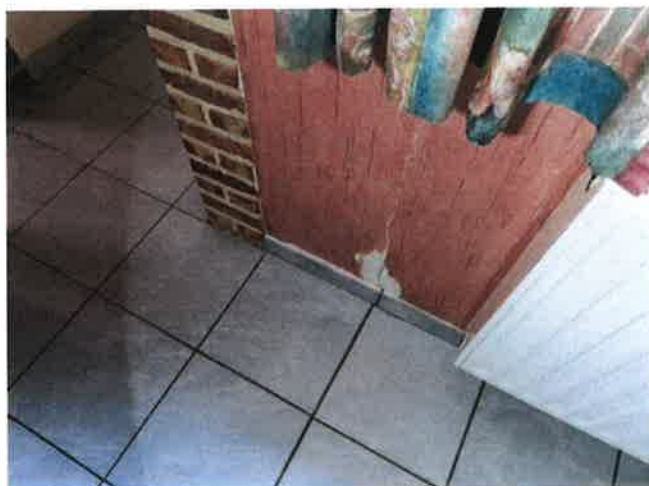
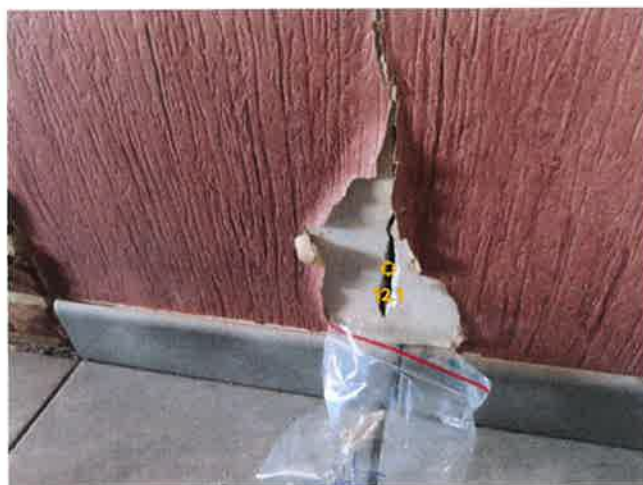
## Fiche 12: Pleisterwerk muur

Geen asbest
