# Asbestinventarisatetest

Waalstraat 3, 8000 Brugge

Attestnummer : 20260622-000093.001

Uitgegeven op : 22.06.2026

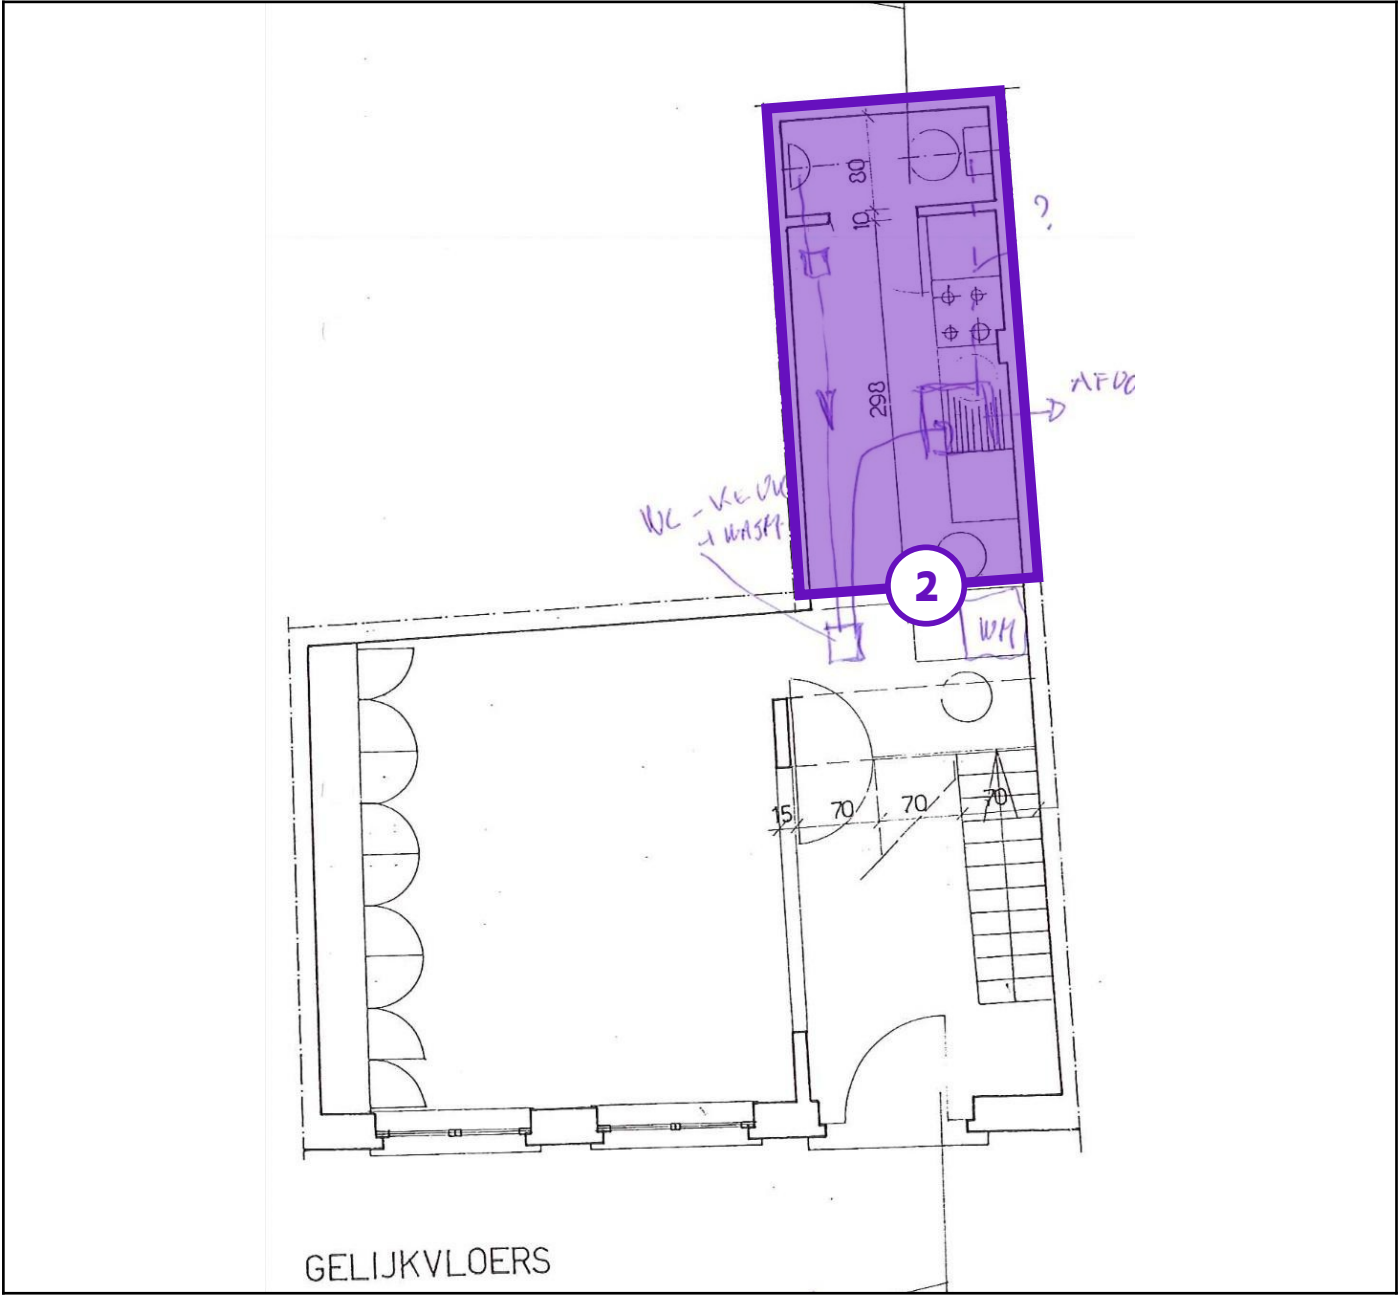
# Plan 1.3: Gelijkvloers

| Beschrijving | Type | Actie |
|---|---|---|
| 2. Dak (beperking) | Beperking | - |

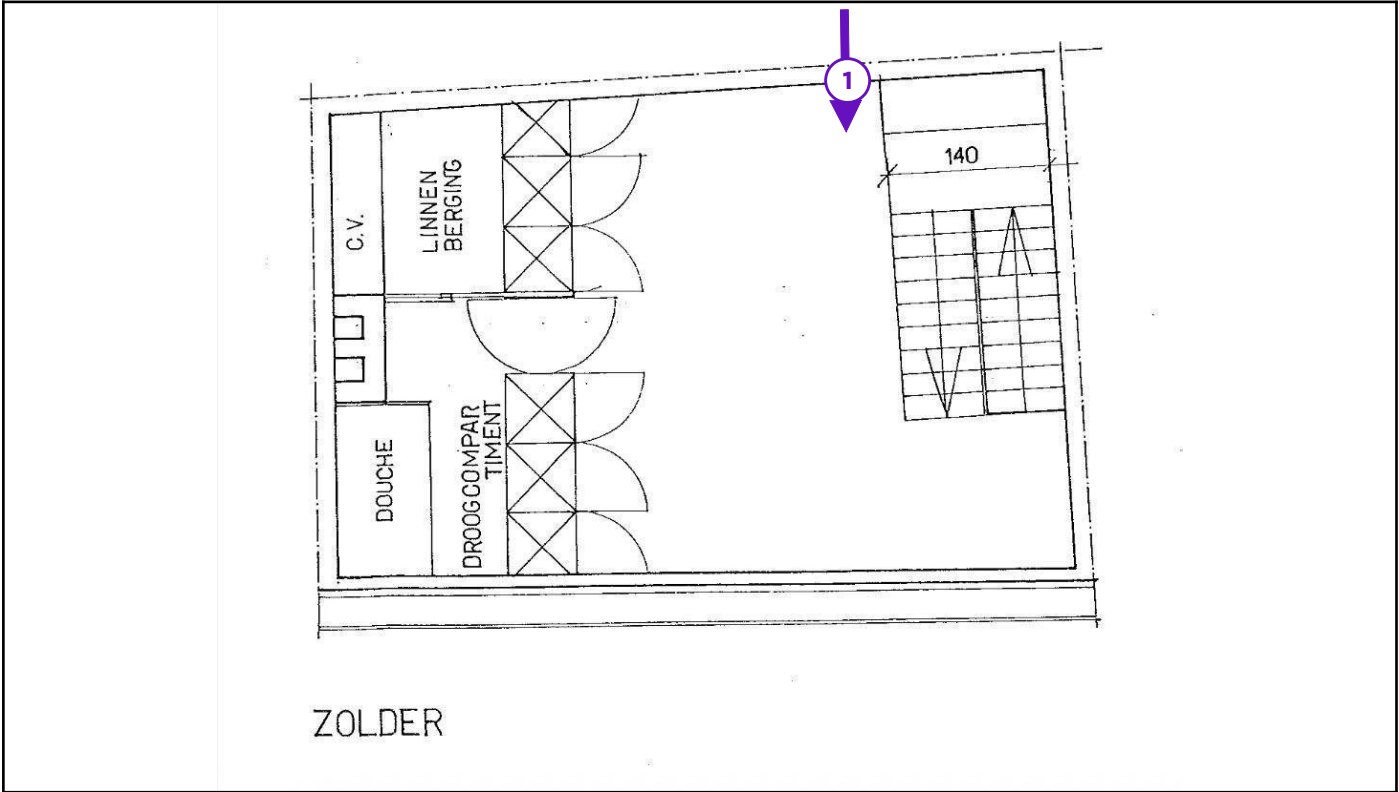
# Plan 1.14: Zolder verdieping

| Beschrijving | Type | Actie |
|---|---|---|
| 1. Schouw | Beperking | - |

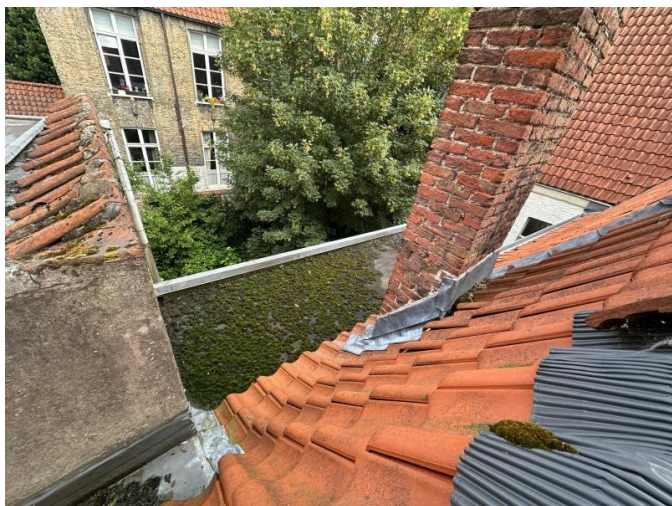
*Situeringsfoto*

### Tijdelijke beperking

**Reden:** Er is geen volledige risicobeoordeling mogelijk

**Uitleg van de asbestdeskundige:** De schouw bevat binnenin mogelijk een asbestcement rookgaskanaal. Laat dit onderzoeken bij eventuele werken.

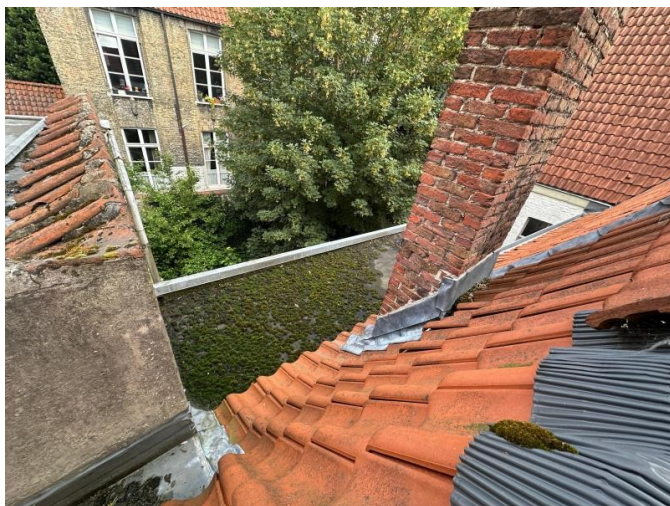
Situeringsfoto

#### Tijdelijke beperking

**Reden:** Het te onderzoeken materiaal situeert zich hoger dan 3,50 m te rekenen vanaf een veilige ondergrond

**Uitleg van de asbestdeskundige:** Plat dak enkel te bereiken via stelling met bouw over het dak. In het kader van een asbestattest voor overdracht (verkoop, schenking), hoeven toepassingen die zich hoger dan 3,5m vanaf een veilige ondergrond situeren, niet onderzocht te worden.

| (Asbest)materiaal | Dak- en gevelbekleding - Roofing |
| Karakterisatie | Asbest (verdacht) |
| Primaire drager | Plat dak |

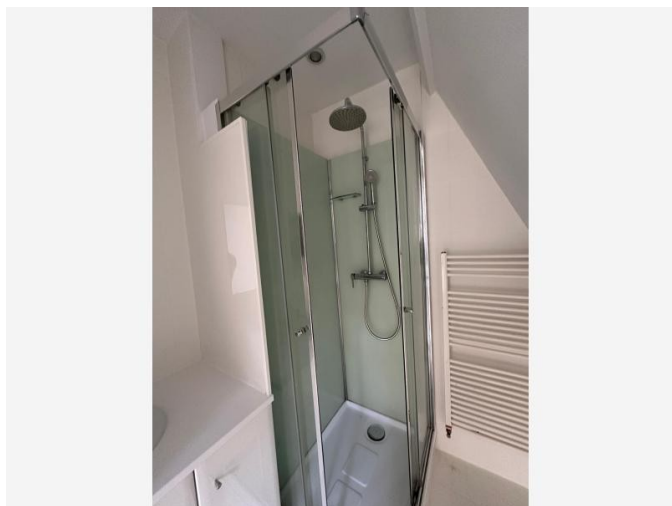
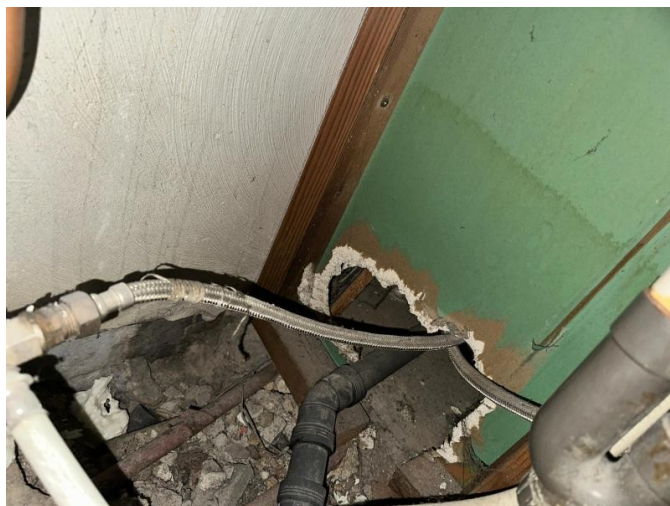
### Informatie over een niet-asbestverdacht materiaal

Gyproc wanden.

| Basis voor advies | De asbestdeskundige beoordeelt het materiaal als niet-asbestverdacht. |

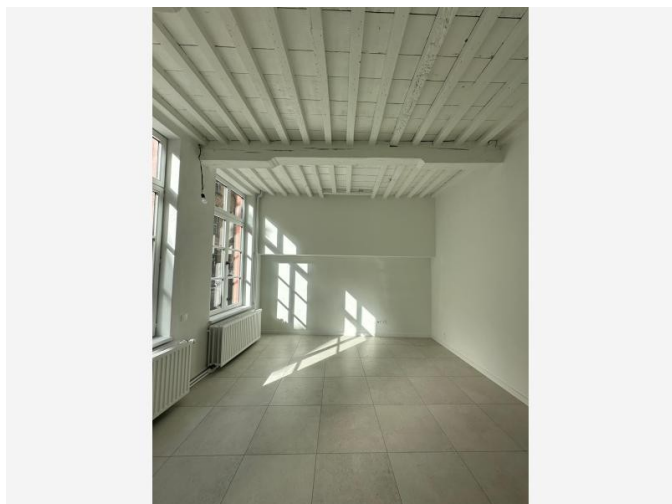
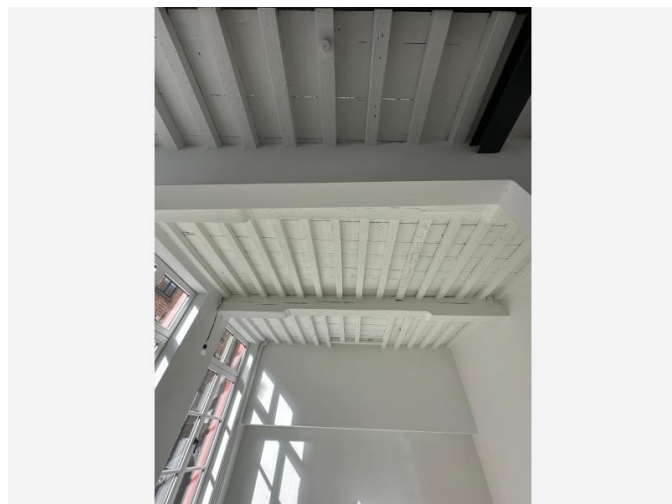
### Informatie over een materiaal dat de asbestdeskundige niet kan waarnemen of vaststellen

| Basis voor advies | Beoordeling op basis van expertise met een vaststelling door de asbestdeskundige. |

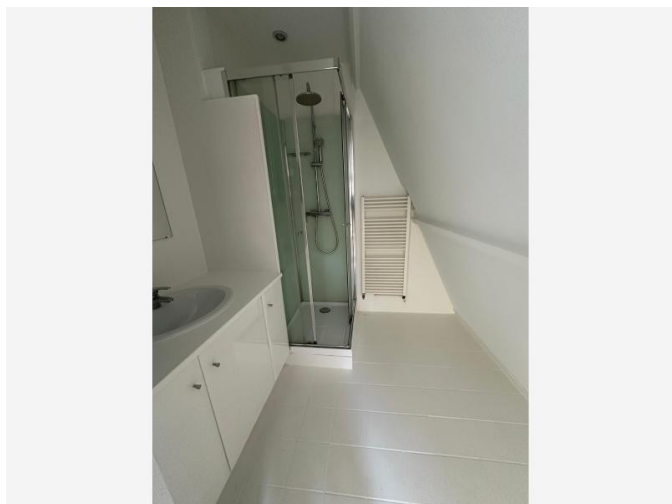
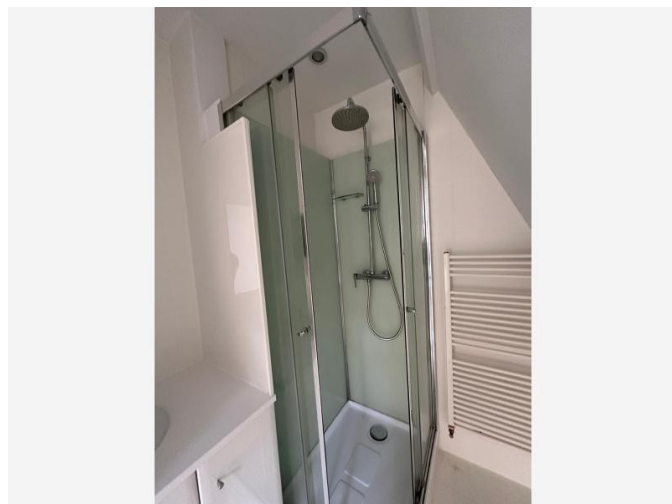
### Informatie over een materiaal dat de asbestdeskundige niet kan waarnemen of vaststellen

Mogelijks asbesthoudende tegellijm. Bij destructieve werken of een destructief onderzoek, staal laten onderzoeken door labo.

| Basis voor advies | Beoordeling op basis van expertise, zonder een vaststelling door de asbestdeskundige. |

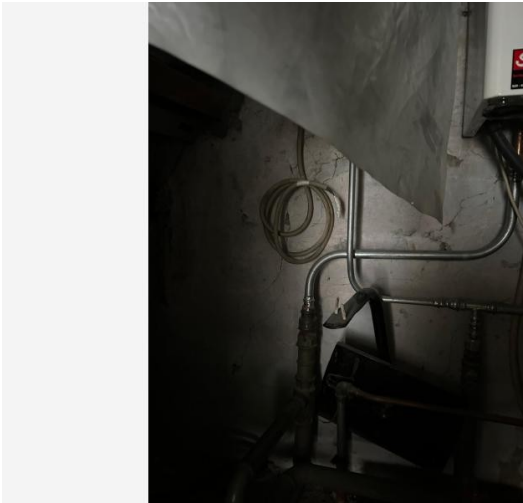
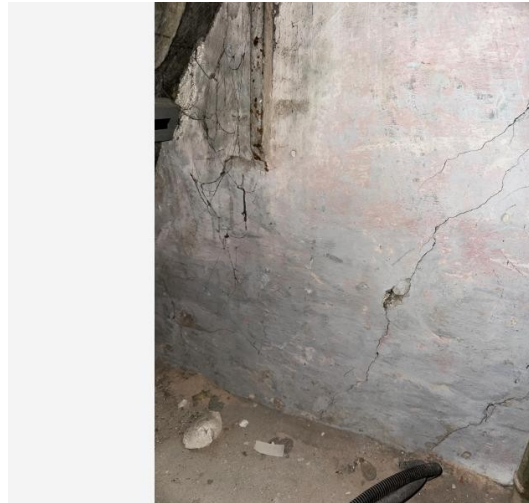
## Fiche 7: Cementen smeerlaag binnen

### Conclusie

Geen asbest

| # | Type | Referentie | Resultaat |
|---|---|---|---|
| 7.1 | Mengmonster | MM02 | Geen asbest |

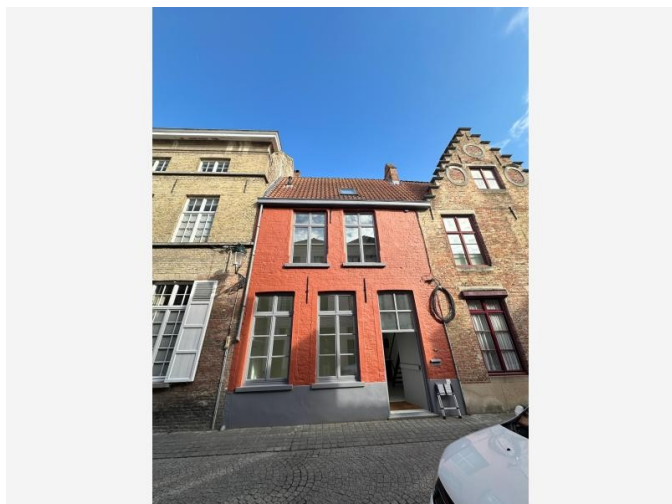
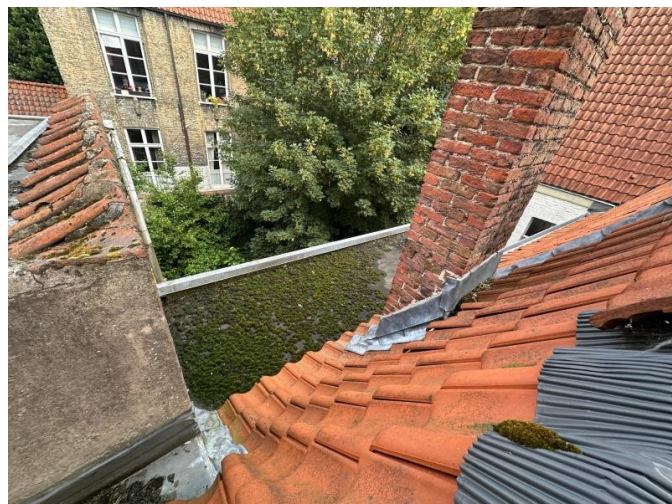
### Fiche 8: Dakbedekking bestaande uit pannen (niet verdacht)

| Beschrijving | Notitie | Terug te vinden op plannen |
|---|---|---|
| Fiche 8: Dakbedekking bestaande uit pannen (niet verdacht) | De dakbedekking is niet-asbestverdacht. | Plan 1.10: Zolder verdieping |

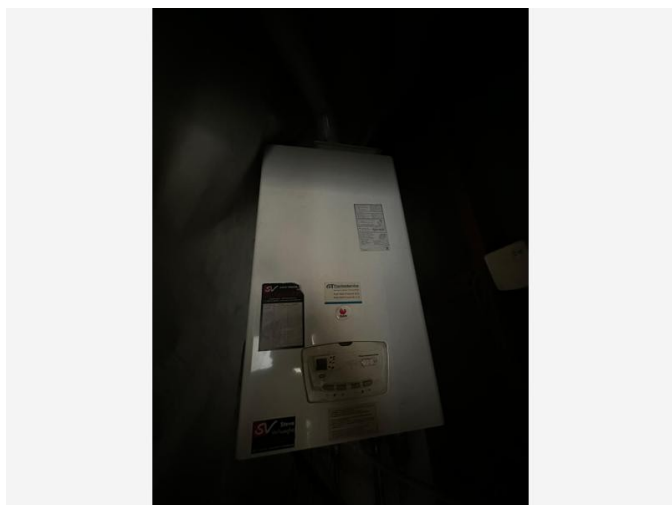
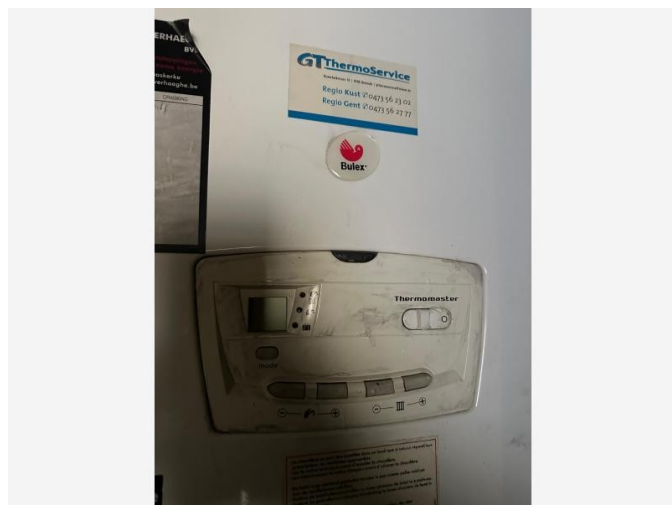
### Fiche 9: CV-ketel (niet verdacht)

| Beschrijving | Notitie | Terug te vinden op plannen |
|---|---|---|
| Fiche 9: CV-ketel (niet verdacht) | De CV-ketel (dichtingen, isolerend materiaal) is niet asbestverdacht. Recent model. | Plan 1.9: Zolder verdieping |
