# Asbestinventarisatetest

Zwijnaardsesteenweg 440, 9000 Gent

Attestnummer : 20240102-000079.000

## Niet-asbestveilig

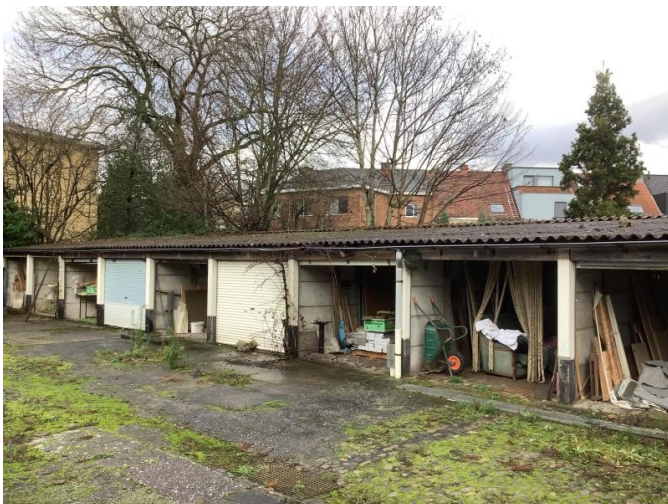
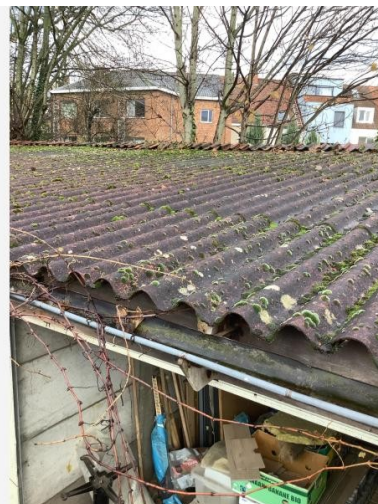
Eindbeoordeling materiaalrisico	Hoog materiaalrisico en/of hoge kans op vezelvrijgave
---------------------------------	---

Gebondenheid	Categorie 1: hechtgebonden in oorsprong
Asbestsoort (vezeltype)	Crocidoliet aanwezig
Asbestconcentratie	Laag (< 50%)
Afschermingsgraad van het gehele materiaal	Geheel of deels vrij aan de buitenlucht
Toestand van het materiaal	Zwaar beschadigd, zwaar verweerd

Beschrijving	golfplaten dak op garagecomplex 2
Omgeving	Buiten
Primaire drager	Plat dak
Asbestmateriaal	Dak- en gevelbekleding - Golfplaat
Bindmiddel van asbestmateriaal	Cement
Gebondenheid op basis van bindmiddel	Hecht
Hoeveelheid (oppervlakte - aantal)	<ul style="list-style-type: none"><li>• 140,00 m<sup>2</sup> - 1 stuk</li></ul>
Totale oppervlakte	140,00 m <sup>2</sup>
Eenvoudig bereikbaar	Nee <ul style="list-style-type: none"><li>• Verwijdering tast de bouwkundige integriteit aan.</li></ul>
Bevestigingswijze	<ul style="list-style-type: none"><li>• Verlijmd, ingegoten, versmeerd</li><li>• Geschroefd</li><li>• Genageld, geniet</li></ul>
Identificatiemethode	Vaststelling zonder monsternamen
Destructieve handeling voor identificatie	Nee

**Dringend verwijderen**

- Zorg voor een veilig beheer en verwijder dit asbestmateriaal wanneer het bij werken eenvoudig bereikbaar wordt. Controleer de toestand jaarlijks op wijzigingen.

- Eenvoudige handelingen: mag via doe-het-zelf of door werknemer(s) met opleidingsattest eenvoudige handelingen  
Verwijderen van golfplaten:

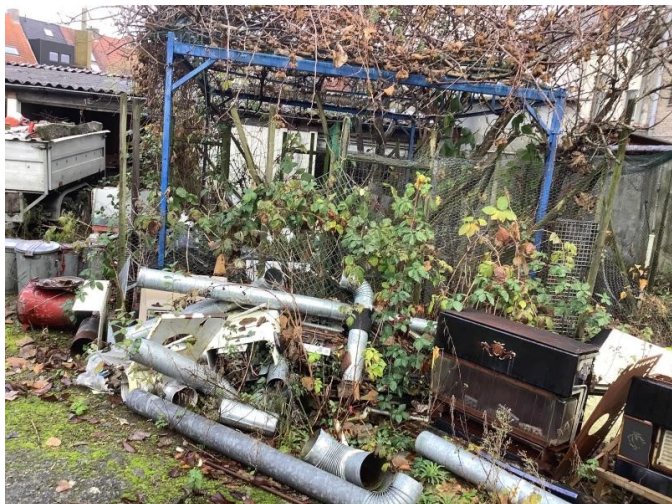
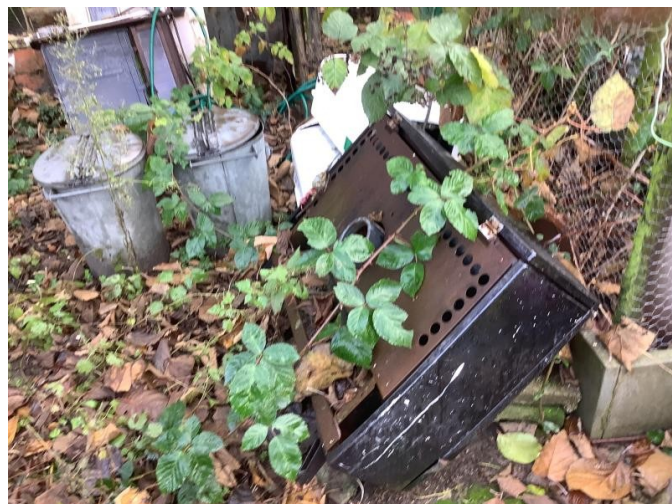
Beschrijving	Gaskachels & wandgasketels
Type afvalstof	Betreft resten (contaminatie) van verwerking of beschadiging
Type resten (contaminatie)	<ul style="list-style-type: none"><li>• Stukken, fragmenten (vermengd in materiaal)</li></ul>
Besmette materialen	<ul style="list-style-type: none"><li>• Geen (er is geen vermenging met ander materiaal)</li></ul>
Bron van de resten	Oude gaskachels met mogelijk asbesthoudende koord en vilt
Omgeving	Buiten
Primaire drager	Bodem
Gebondenheid resten	Hecht
Hoeveelheid (gewicht - aantal)	<ul style="list-style-type: none"><li>• 2,00 kg - 1 stuk</li></ul>
Totaal gewicht	2,00 kg
Eenvoudig bereikbaar	Ja
Identificatiemethode	Vaststelling zonder monsternamen

**Dringend verwijderen**

- Verwijder het asbestafval.

- Eenvoudige handelingen: mag via doe-het-zelf of door werknemer(s) met opleidingsattest eenvoudige handelingen  
Toestellen niet ontmantelen. Op zijn geheel aanbieden op het recyclagepark met vermelding van asbesthoudende materialen. (koord+vilt)

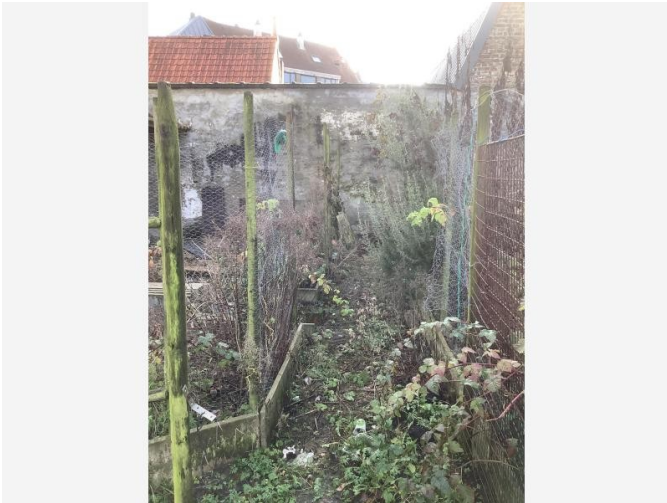
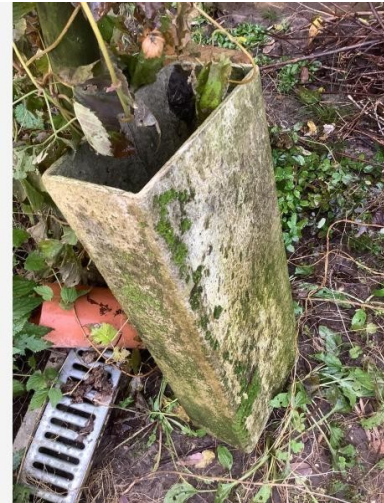
<b>Beschrijving</b>	rechthoekige kokers
<b>Type afvalstof</b>	Betreft stock-voorraad of gedemonteerde asbestmaterialen
<b>Aanwezige resten</b>	2 loslopende rechthoekige buizen liggen buiten tussen groene verwildering. Zijn niet beschadigd.
<b>Omgeving</b>	Buiten
<b>Primaire drager</b>	Bodem
<b>Asbestmaterialen</b>	<ul style="list-style-type: none"> <li>• Rookgaskanaal</li> <li>• Verloren bekisting - Buis, koker</li> </ul>
<b>Bindmiddel van asbestmateriaal</b>	Cement
<b>Gebondenheid op basis van bindmiddel</b>	Hecht
<b>Hoeveelheid (gewicht - aantal)</b>	<ul style="list-style-type: none"> <li>• 10,00 kg - 1 stuk</li> </ul>

<b>Totaal gewicht</b>	10,00 kg
<b>Eenvoudig bereikbaar</b>	Ja
<b>Identificatiemethode</b>	Vaststelling zonder monstername

**Dringend verwijderen**

- Verwijder het asbestafval.

- Eenvoudige handelingen: mag via doe-het-zelf of door werknemer(s) met opleidingsattest eenvoudige handelingen  
Voor asbestverdachte afval voorziet de wet geen verplichting om deze asbestverdachte toepassing te laten verwijderen door een firma met een opleidingsattest eenvoudige handelingen. U mag, in principe, ongeacht beschadigingen of vrije asbestvezels, deze asbesttoepassing zelf verwijderen met inachtneming van de nodige veiligheidsmaatregelen om uzelf en uw omgeving te beschermen. Draag een mondkap type FFP3, handschoenen en een wegwercoveral. Beschadigde asbesttoepassing in slechte staat kan makkelijk verder breken of vergruizen. Er komen dan schadelijke asbestvezels vrij die ingeademd kunnen worden. De verwijdering van het materiaal moet met de nodige zorg en veiligheidsvoorzieningen gebeuren. U mag enkel een beschadigde of verweerde asbesttoepassing verwijderen indien :

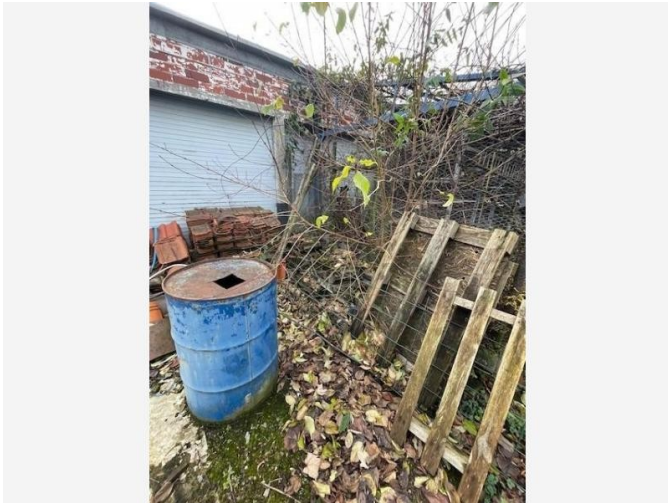
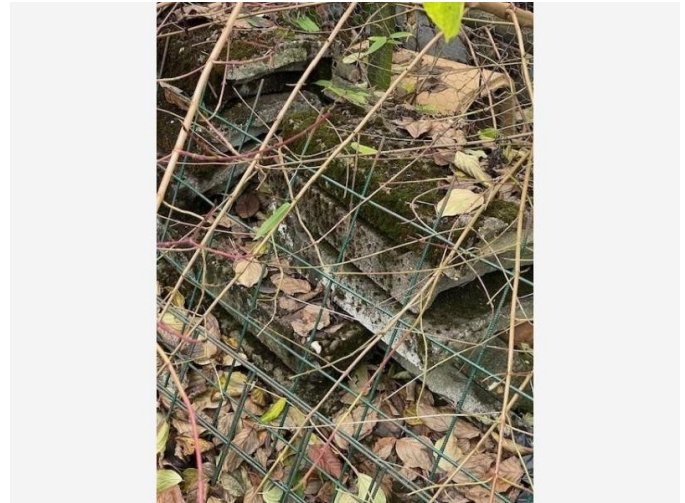
Beschrijving	deksteen vol
Type afvalstof	Betreft stock-voorraad of gedemonteerde asbestmaterialen
Aanwezige resten	Geen resten aanwezig
Omgeving	Buiten
Primaire drager	Bodem
Asbestmaterialen	<ul style="list-style-type: none"> <li>• Deksteen, muurkap - Vol</li> </ul>
Bindmiddel van asbestmateriaal	Cement
Gebondenheid op basis van bindmiddel	Hecht
Hoeveelheid (gewicht - aantal)	<ul style="list-style-type: none"> <li>• 20,00 kg - 1 stuk</li> </ul>
Totaal gewicht	20,00 kg
Eenvoudig bereikbaar	Ja

**Dringend verwijderen**

- Verwijder het asbestafval.

- Eenvoudige handelingen: mag via doe-het-zelf of door werknemer(s) met opleidingsattest eenvoudige handelingen  
Voor dekstenen voorziet de wet geen verplichting om deze asbestverdachte toepassing te laten verwijderen door een firma met een opleidingsattest eenvoudige handelingen. U mag, in principe, ongeacht beschadigingen of vrije asbestvezels, deze asbesttoepassing zelf verwijderen met inachtneming van de nodige veiligheidsmaatregelen om uzelf en uw omgeving te beschermen. Een beschadigde asbesttoepassing in slechte staat kan makkelijk verder breken of vergruizen. Er komen dan schadelijke asbestvezels vrij die ingeademd kunnen worden. De verwijdering van het materiaal moet met de nodige zorg en veiligheidsvoorzieningen gebeuren. U moet volgende punten in acht nemen bij het verwijderen van asbestafval:

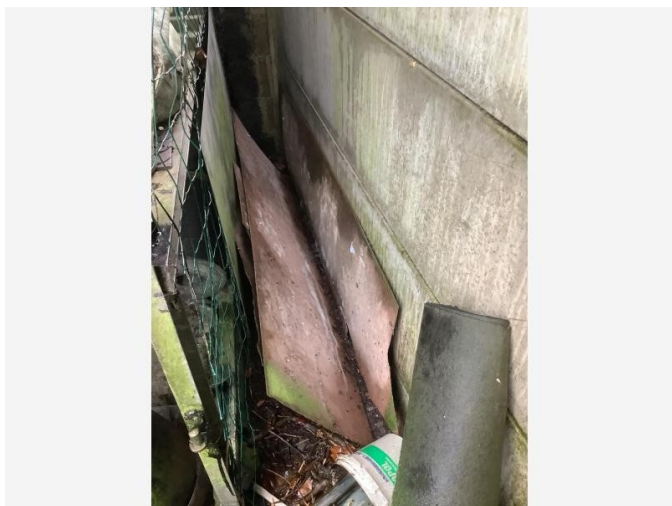
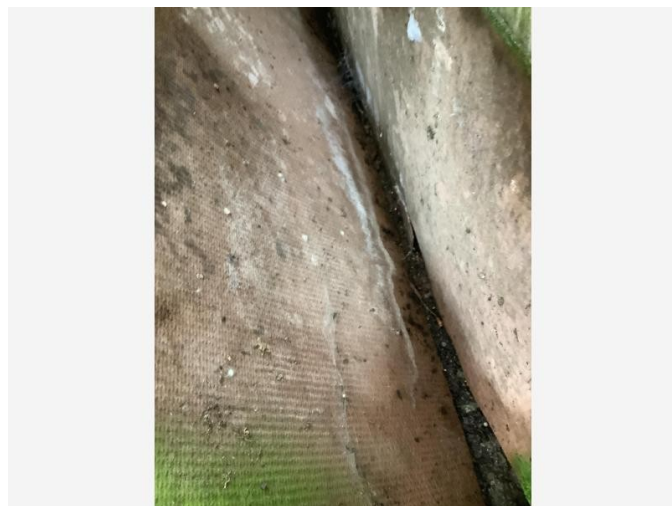
Beschrijving	Menuiserite
Type afvalstof	Betreft resten (contaminatie) van verwerking of beschadiging
Type resten (contaminatie)	<ul style="list-style-type: none"><li>Stukken, fragmenten (los, opliggend)</li></ul>
Besmette materialen	<ul style="list-style-type: none"><li>Bodem</li></ul>
Bron van de resten	Asbest cement plaat (rood) --> gebroken (zie foto)
Omgeving	Buiten
Primaire drager	Bodem
Gebondenheid resten	Hecht
Hoeveelheid (gewicht - aantal)	<ul style="list-style-type: none"><li>15,00 kg - 1 stuk</li></ul>
Totaal gewicht	15,00 kg
Eenvoudig bereikbaar	Ja
Identificatiemethode	Vaststelling zonder monstername

**Dringend verwijderen**

- Verwijder het asbestafval.

- Eenvoudige handelingen: mag via doe-het-zelf of door werknemer(s) met opleidingsattest eenvoudige handelingen  
Veilig wegbrengen van asbestverdachte onderdakplaten type menuiserie:

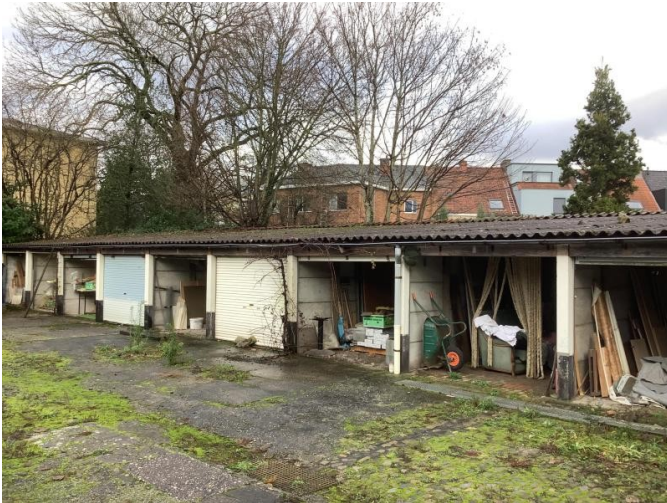
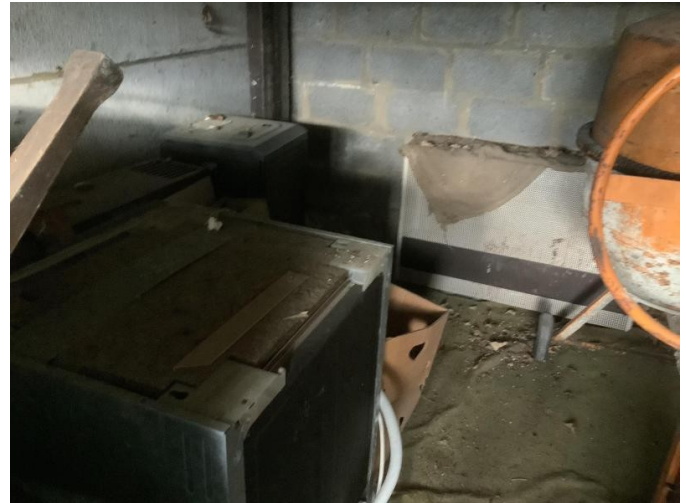
Beschrijving	Gaskachel - in garagecomplex 2
Type afvalstof	Betreft stock-voorraad of gedemonteerde asbestmaterialen
Aanwezige resten	de hittebestendige plaat (type menuiserie) bevinden zich in de gaskachel. Afmeting bij benadering 1,5m op 1m
Omgeving	Binnen
Primaire drager	Vloer
Asbestmaterialen	<ul style="list-style-type: none"><li>• Plaat, paneel, tablet - Type Menuiserie</li></ul>
Bindmiddel van asbestmateriaal	Cement
Gebondenheid op basis van bindmiddel	Hecht
Hoeveelheid (gewicht - aantal)	<ul style="list-style-type: none"><li>• 3,00 kg - 1 stuk</li></ul>
Totaal gewicht	3,00 kg
Eenvoudig bereikbaar	Nee <ul style="list-style-type: none"><li>• Het asbestmateriaal is bedekt (uitgezonderd laag verf, coating, behang, kunststof, textiel) en het wegnemen van het bedekkende materiaal kan niet zonder het bedekkende materiaal te beschadigen.</li></ul>
Identificatiemethode	Vaststelling zonder monsternamen

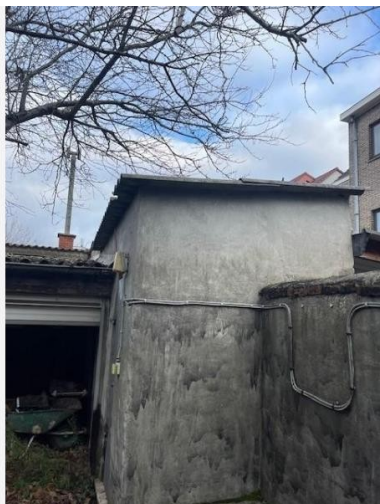
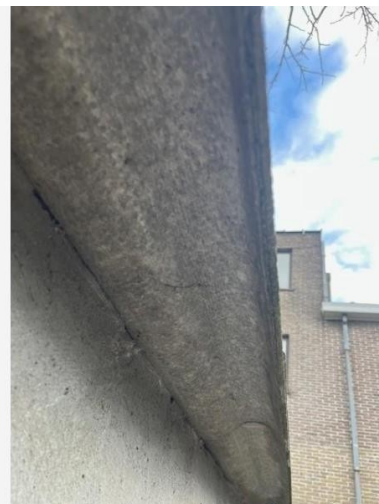
<b>Beschrijving</b>	golfplaten dak - op constructie 4
<b>Omgeving</b>	Buiten
<b>Primaire drager</b>	Plat dak
<b>Asbestmateriaal</b>	Dak- en gevelbekleding - Golfplaat
<b>Bindmiddel van asbestmateriaal</b>	Cement
<b>Gebondenheid op basis van bindmiddel</b>	Hecht
<b>Hoeveelheid (oppervlakte - aantal)</b>	<ul style="list-style-type: none"><li>• 6,00 m<sup>2</sup> - 1 stuk</li></ul>
<b>Totale oppervlakte</b>	6,00 m <sup>2</sup>
<b>Eenvoudig bereikbaar</b>	Nee <ul style="list-style-type: none"><li>• Verwijdering tast de bouwkundige integriteit aan.</li></ul>
<b>Bevestigingswijze</b>	<ul style="list-style-type: none"><li>• Verlijmd, ingegoten, versmeerd</li></ul>
<b>Identificatiemethode</b>	Vaststelling zonder monsternamen
<b>Destructieve handeling voor identificatie</b>	Nee

Voor golfplaten voorziet de wet geen verplichting om deze asbestverdachte toepassing te laten verwijderen door een firma met een opleidingsattest eenvoudige handelingen. U mag, in principe, ongeacht beschadigingen of vrije asbestvezels, deze asbesttoepassing zelf verwijderen met inachtneming van de nodige veiligheidsmaatregelen om uzelf en uw omgeving te beschermen. Een beschadigde asbesttoepassing in slechte staat kan makkelijk verder breken of vergruizen. Er komen dan schadelijke asbestvezels vrij die ingeademd kunnen worden. De verwijdering van het materiaal moet met de nodige zorg en veiligheidsvoorzieningen gebeuren. U mag enkel een beschadigde of verweerde asbesttoepassing verwijderen indien :

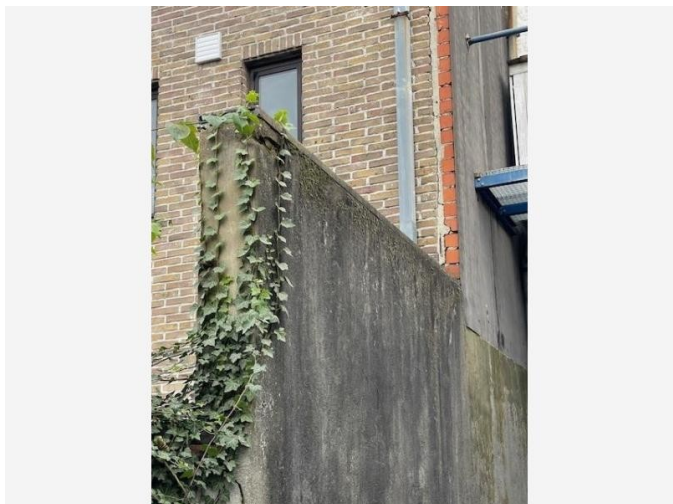
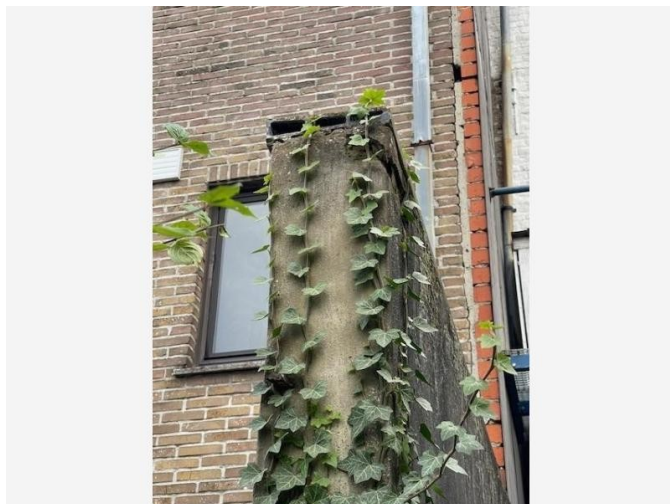
Beschrijving	Holle deksteen scheidingswand rechts
Omgeving	Buiten
Primaire drager	Wand vrijstaand (scheidingsmuur, ...)

<b>Asbestmateriaal</b>	Deksteen, muurkap - Hol
<b>Bindmiddel van asbestmateriaal</b>	Cement
<b>Gebondenheid op basis van bindmiddel</b>	Hecht
<b>Hoeveelheid (oppervlakte - dikte - aantal)</b>	<ul style="list-style-type: none"> <li>• 1,20 m<sup>2</sup> - 2,00 cm - 1 stuk</li> </ul>
<b>Totaal volume</b>	0,024 m <sup>3</sup>
<b>Eenvoudig bereikbaar</b>	<p>Nee</p> <ul style="list-style-type: none"> <li>• Verwijdering tast de bouwkundige integriteit aan.</li> </ul>
<b>Bevestigingswijze</b>	<ul style="list-style-type: none"> <li>• Verlijmd, ingegoten, versmeerd</li> </ul>
<b>Identificatiemethode</b>	Vaststelling zonder monsternamen
<b>Destructieve handeling voor identificatie</b>	Nee

- Eenvoudige handelingen: mag via doe-het-zelf of door werknemer(s) met opleidingsattest eenvoudige handelingen  
Voor dekstenen voorziet de wet geen verplichting om deze asbestverdachte toepassing te laten verwijderen door een firma met een opleidingsattest eenvoudige handelingen. U mag, in principe, ongeacht beschadigingen of vrije asbestvezels, deze asbesttoepassing zelf verwijderen met inachtneming van de nodige veiligheidsmaatregelen om uzelf en uw omgeving te beschermen. Een beschadigde asbesttoepassing in slechte staat kan makkelijk verder breken of vergruizen. Er komen dan schadelijke asbestvezels vrij die ingeademd kunnen worden. De verwijdering van het materiaal moet met de nodige zorg en veiligheidsvoorzieningen gebeuren. U mag enkel een beschadigde of verweerde asbesttoepassing verwijderen indien :

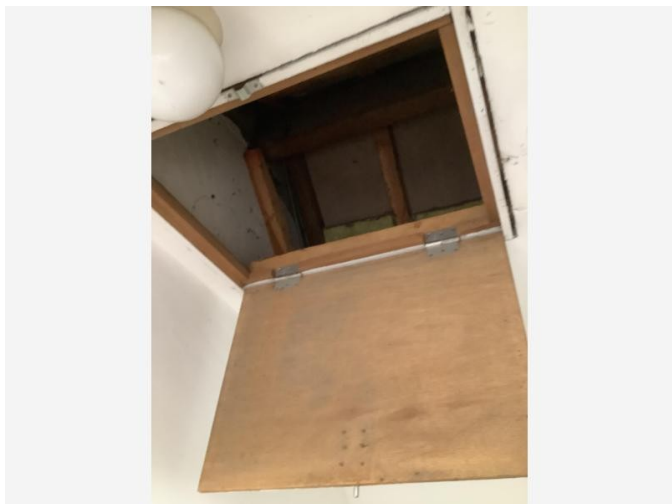
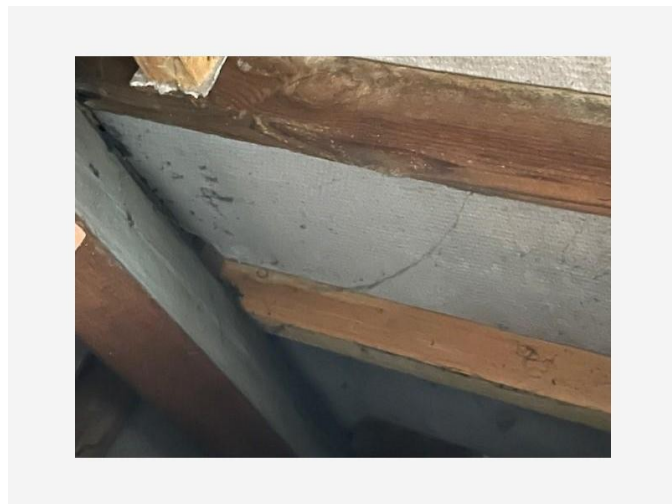
Beschrijving	onderdak
--------------	----------

<b>Omgeving</b>	Grenst aan binnen- en buitenlucht
<b>Primaire drager</b>	Schuin dak
<b>Asbestmateriaal</b>	Plaat, paneel, tablet - Type Menuiserite
<b>Bindmiddel van asbestmateriaal</b>	Cement
<b>Gebondenheid op basis van bindmiddel</b>	Hecht
<b>Hoeveelheid (oppervlakte - dikte - aantal)</b>	<ul style="list-style-type: none"> <li>• 40,00 m<sup>2</sup> - 0,30 cm - 2 stuks</li> </ul>
<b>Totaal volume</b>	0,24 m <sup>3</sup>
<b>Eenvoudig bereikbaar</b>	<p>Nee</p> <ul style="list-style-type: none"> <li>• Verwijdering tast de bouwkundige integriteit aan.</li> </ul>
<b>Bevestigingswijze</b>	<ul style="list-style-type: none"> <li>• Onbekend</li> </ul>
<b>Identificatiemethode</b>	Vaststelling zonder monsternamen
<b>Destructieve handeling voor identificatie</b>	Nee

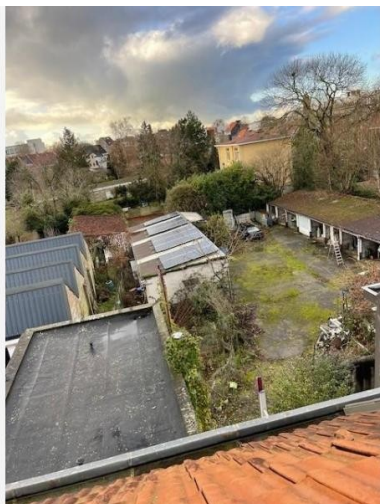
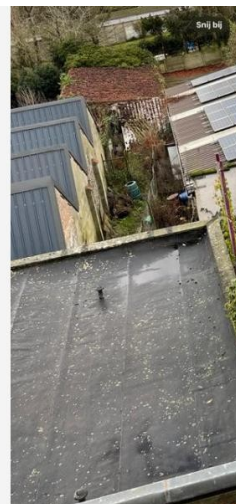
Beschrijving	daksteen vol
Omgeving	Buiten
Primaire drager	Plat dak

<b>Asbestmateriaal</b>	Deksteen, muurkap - Vol
<b>Bindmiddel van asbestmateriaal</b>	Cement
<b>Gebondenheid op basis van bindmiddel</b>	Hecht
<b>Hoeveelheid (oppervlakte - dikte - aantal)</b>	<ul style="list-style-type: none"> <li>• 3,50 m<sup>2</sup> - 3,00 cm - 1 stuk</li> </ul>
<b>Totaal volume</b>	0,105 m <sup>3</sup>
<b>Eenvoudig bereikbaar</b>	<p>Nee</p> <ul style="list-style-type: none"> <li>• Verwijdering tast de bouwkundige integriteit aan.</li> </ul>
<b>Bevestigingswijze</b>	<ul style="list-style-type: none"> <li>• Verlijmd, ingegoten, versmeerd</li> </ul>
<b>Identificatiemethode</b>	Vaststelling zonder monsternamen
<b>Destructieve handeling voor identificatie</b>	Nee

- Eenvoudige handelingen: mag via doe-het-zelf of door werknemer(s) met opleidingsattest eenvoudige handelingen  
Voor dekstenen voorziet de wet geen verplichting om deze asbestverdachte toepassing te laten verwijderen door een firma met een opleidingsattest eenvoudige handelingen. U mag, in principe, ongeacht beschadigingen of vrije asbestvezels, deze asbesttoepassing zelf verwijderen met inachtneming van de nodige veiligheidsmaatregelen om uzelf en uw omgeving te beschermen. Een beschadigde asbesttoepassing in slechte staat kan makkelijk verder breken of vergruizen. Er komen dan schadelijke asbestvezels vrij die ingeademd kunnen worden. De verwijdering van het materiaal moet met de nodige zorg en veiligheidsvoorzieningen gebeuren. U mag enkel een beschadigde of verweerde asbesttoepassing verwijderen indien :

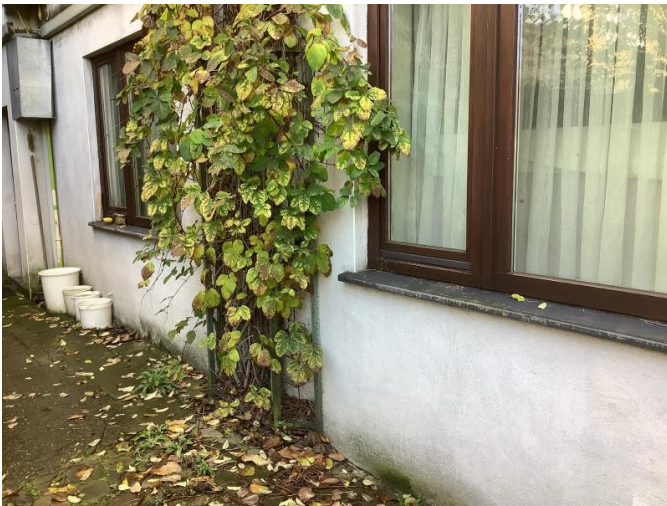
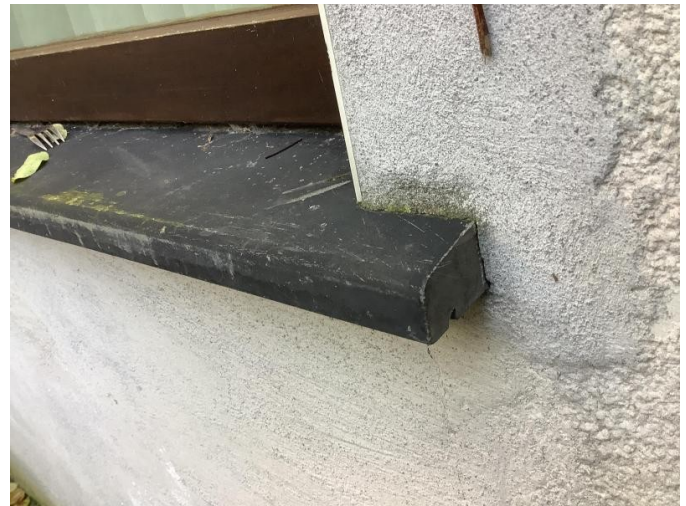
Beschrijving	Venstertablet
Omgeving	Buiten
Primaire drager	Wandopening verticaal (raam, deur, ...)
Asbestmateriaal	Plaat, paneel, tablet - Type Massal
Bindmiddel van asbestmateriaal	Cement
Gebondenheid op basis van bindmiddel	Hecht
Hoeveelheid (oppervlakte - dikte - aantal)	<ul style="list-style-type: none"> <li>• 2,00 m<sup>2</sup> - 2,00 cm - 1 stuk</li> </ul>
Totaal volume	0,04 m <sup>3</sup>
Eenvoudig bereikbaar	<p>Nee</p> <ul style="list-style-type: none"> <li>• Verwijdering tast de bouwkundige integriteit aan.</li> </ul>
Bevestigingswijze	<ul style="list-style-type: none"> <li>• Geklemd</li> <li>• Verlijmd, ingegoten, versmeerd</li> </ul>
Identificatiemethode	Vaststelling zonder monstername
Destructieve handeling voor identificatie	Nee

Voor venstertabletten voorziet de wet geen verplichting om deze asbestverdachte toepassing te laten verwijderen door een firma met een opleidingsattest eenvoudige handelingen. U mag, in principe, ongeacht beschadigingen of vrije asbestvezels, deze asbesttoepassing zelf verwijderen met inachtneming van de nodige veiligheidsmaatregelen om uzelf met ffp3 mondkapje en handschoenen te voorzien alsook de nodige maatregelen voor uw omgeving te nemen. Een beschadigde asbesttoepassing in slechte staat kan makkelijk verder breken of vergruizen. Er komen dan schadelijke asbestvezels vrij die ingeademd kunnen worden.

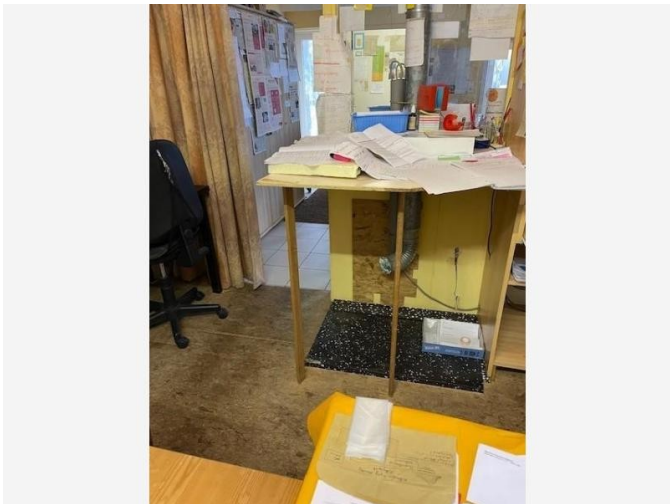
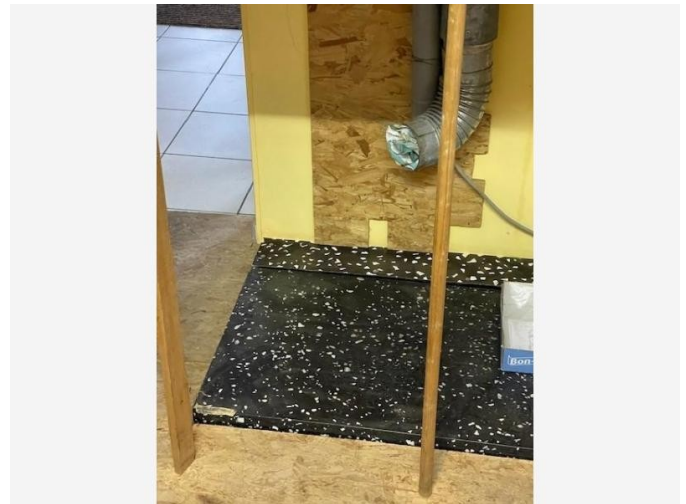
Beschrijving	Imitatie steen
Omgeving	Binnen
Primaire drager	Vloer
Asbestmateriaal	Plaat, paneel, tablet - Type Massal
Bindmiddel van asbestmateriaal	Cement
Gebondenheid op basis van bindmiddel	Hecht
Hoeveelheid (oppervlakte - dikte - aantal)	• 0,50 m <sup>2</sup> - 3,00 cm - 1 stuk

<b>Totaal volume</b>	0,015 m <sup>3</sup>
<b>Eenvoudig bereikbaar</b>	Ja
<b>Bevestigingswijze</b>	<ul style="list-style-type: none"><li>• Los (al dan niet bedekt)</li><li>• Verlijmd, ingegoten, versmeerd</li></ul>
<b>Identificatiemethode</b>	Vaststelling zonder monstername
<b>Destructieve handeling voor identificatie</b>	Nee

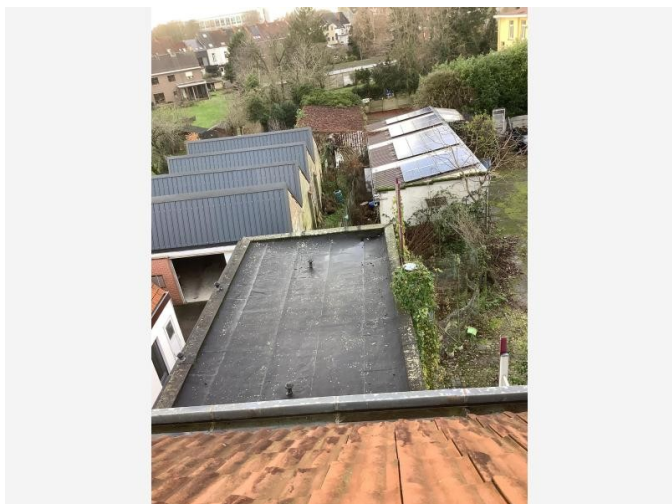
(Asbest)materiaal	Dak- en gevelbekleding - Roofing
Karakterisatie	Asbest (verdacht)
Primaire drager	Plat dak
