Asbestinventarisatetest

Van den Heckestraat 76, 9050 Gent

Attestnummer : 20241113-000164.000

Uitgegeven op : 13.11.2024

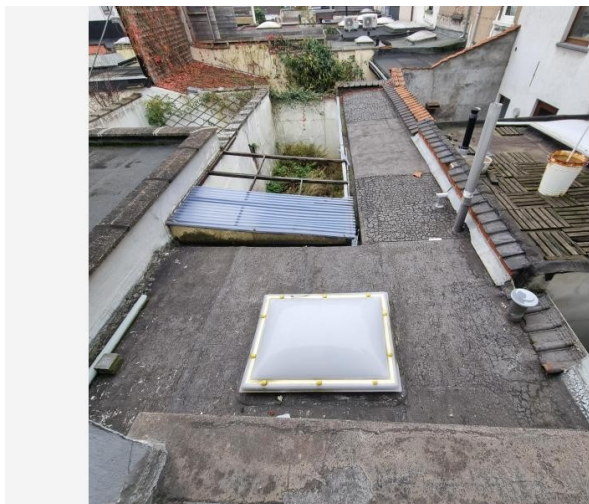
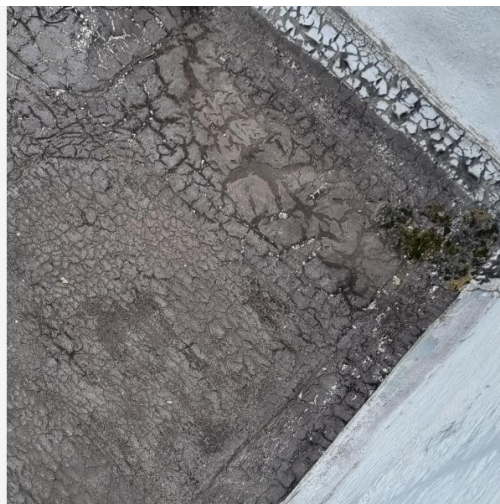
zorg ervoor dat er eerst bij verwijdering een staalname wordt uitgevoerd tot op de draagstructuur!

Eindbeoordeling materiaalrisico	Verhoogd materiaalrisico en/of verhoogde kans op vezelvrijgave
---------------------------------	--

Gebondenheid	Categorie 1: hechtgebonden in oorsprong
Asbestsoort (vezeltype)	Alleen chrysotiel
Asbestconcentratie	Laag (< 50%)
Afschermingsgraad van het gehele materiaal	Geheel of deels vrij aan de buitenlucht
Toestand van het materiaal	Matig beschadigd, matig verweerd

Beschrijving	Roofing platdak - geen staalname
Omgeving	Buiten
Primaire drager	Plat dak
Asbestmateriaal	Dak- en gevelbekleding - Roofing
Bindmiddel van asbestmateriaal	Bitumen (roofing, teer, asfalt)
Gebondenheid op basis van bindmiddel	Hecht
Hoeveelheid (oppervlakte - aantal)	<ul style="list-style-type: none">• 24,48 m² - 1 stuk
Totale oppervlakte	24,48 m ²
Eenvoudig bereikbaar	Ja
Bevestigingswijze	<ul style="list-style-type: none">• Verlijmd, ingegoten, versmeerd
Identificatiemethode	Vaststelling zonder monstername Motivatie: Groot risico op structurele gevolgschade (lekschade, werking installatie,...)
Destructieve handeling voor identificatie	Nee
Opmerking	Roofing kan niet worden bestempeld als niet asbesthoudend zonder staalname. Tijdens het plaatsbezoek kon er niet verzekerd worden dat het dak nog waterdicht is na staalname. Als de roofing wordt vernieuwd kan er eerst een staal genomen worden om na te gaan of het verdacht materiaal effectief asbesthoudend is. Vervolgens kan de aannemer met kennis van eenvoudige handeling het materiaal correct verhandelen.

Verwijderen

- Zorg voor een veilig beheer. Vermijd het beschadigen van het asbestmateriaal. Controleer de toestand jaarlijks op wijzigingen.

- Eenvoudige handelingen: enkel door erkend asbestverwijderaar
Er zal een aannemer moeten aangesteld worden om na verwijdering het dak terug af te sluiten met nieuwe dakbedekking. De aannemer kan de roofing verwijderen zonder deze te beschadigen. Lees zorgvuldig het asbestattest die ook verder advies heeft rond verwijdering.

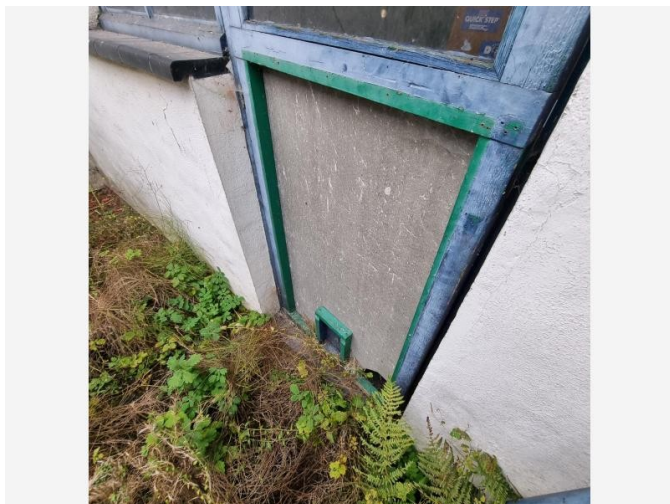
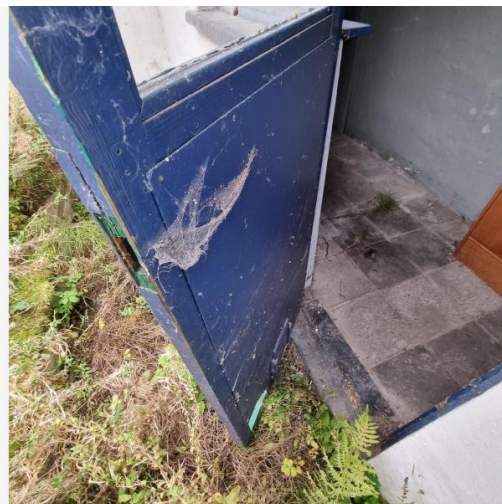
Eindbeoordeling materiaalrisico	Verhoogd materiaalrisico en/of verhoogde kans op vezelvrijgave
---------------------------------	--

Gebondenheid	Categorie 1: hechtgebonden in oorsprong
Asbestsoort (vezeltype)	Crocidoliet aanwezig
Asbestconcentratie	Laag (< 50%)
Afschermingsgraad van het gehele materiaal	Geheel of deels (ook) vrij aan de binnenlucht
Toestand van het materiaal	Licht beschadigd, licht verweerd. Intact calciumsilicaatmateriaal of categorie III 'gebondenheid'

Beschrijving	Plaatmateriaal Type menuiserite
Omgeving	Grenst aan binnen- en buitenlucht
Primaire drager	Wandopening verticaal (raam, deur, ...)
Asbestmateriaal	Plaat, paneel, tablet - Type Menuiserite
Bindmiddel van asbestmateriaal	Cement
Gebondenheid op basis van bindmiddel	Hecht
Hoeveelheid (oppervlakte - dikte - aantal)	<ul style="list-style-type: none">• 1,20 m² - 0,30 cm - 4 stuks• 4,00 m² - 0,30 cm - 1 stuk
Totaal volume	0,026 m ³
Eenvoudig bereikbaar	Ja
Bevestigingswijze	<ul style="list-style-type: none">• Genageld, geniet
Identificatiemethode	Vaststelling zonder monsternamen
Destructieve handeling voor identificatie	Nee
Opmerking	<ul style="list-style-type: none">- er zijn panelen in deuren gebruikt 2 deuren- het plafond van de laatste buitenberging is afgewerkt met plaatmateriaal

Verwijderen

- Verwijder dit asbestmateriaal zo snel mogelijk. Volg de toestand goed op.

- Eenvoudige handelingen: mag via doe-het-zelf of door werknemer(s) met opleidingsattest eenvoudige handelingen als de nagels uit de plaat gehaald kunnen worden kunnen de platen afgevoerd worden zonder deze te breken.

Indien de nagels van de platen niet verwijderd kunnen worden, dan zullen de platen gemakkelijk breken.

Doordat de platen verwijderd moeten worden en de platen genageld zijn aan de constructie kan er best gekozen worden om een aannemer eenvoudige handelingen aan te stellen. De aannemer heeft de nodige kennis om de platen te verwijderen zonder de platen te breken, zodat er geen gevaarlijke stofdeeltjes kunnen vrijkomen. Lees zorgvuldig het asbestattest die ook verder advies heeft rond verwijdering.

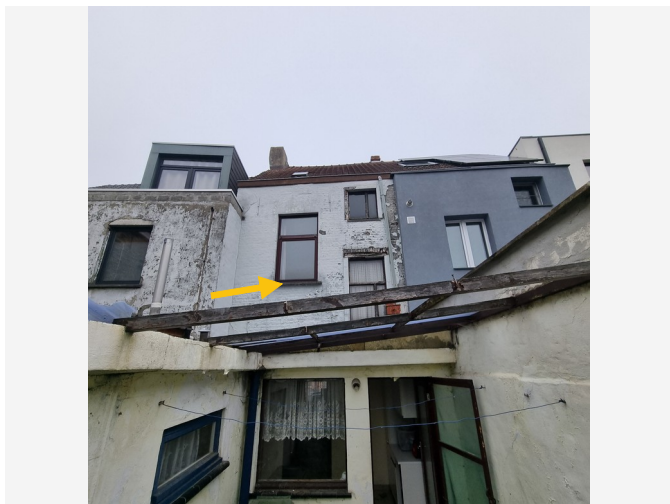
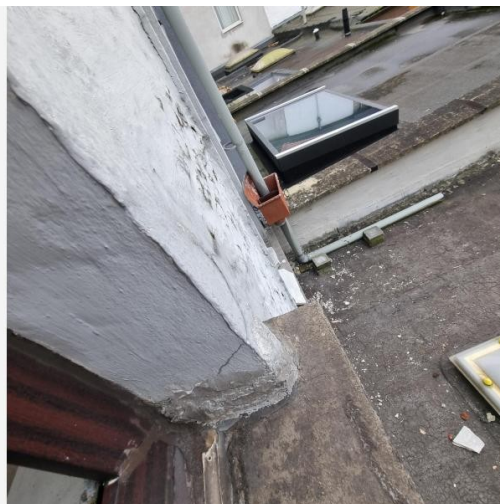
Eindbeoordeling materiaalrisico	Verhoogd materiaalrisico en/of verhoogde kans op vezelvrijgave
---------------------------------	--

Gebondenheid	Categorie 1: hechtgebonden in oorsprong
Asbestsoort (vezeltype)	Crocidoliet aanwezig
Asbestconcentratie	Laag (< 50%)
Afschermingsgraad van het gehele materiaal	Geheel of deels vrij aan de buitenlucht
Toestand van het materiaal	Matig beschadigd, matig verweerd

Beschrijving	Vensterbank buitenzijde - buitenschrijnwerk
Omgeving	Buiten
Primaire drager	Wandopening verticaal (raam, deur, ...)
Asbestmateriaal	Plaat, paneel, tablet - Generiek
Bindmiddel van asbestmateriaal	Cement
Gebondenheid op basis van bindmiddel	Hecht
Hoeveelheid (oppervlakte - dikte - aantal)	<ul style="list-style-type: none">• 0,35 m² - 6,00 cm - 1 stuk
Totaal volume	0,021 m ³
Eenvoudig bereikbaar	Nee <ul style="list-style-type: none">• Het asbestmateriaal is bedekt (uitgezonderd laag verf, coating, behang, kunststof, textiel) en het wegnemen van het bedekkende materiaal kan niet zonder het bedekkende materiaal te beschadigen.
Bevestigingswijze	<ul style="list-style-type: none">• Verlijmd, ingegoten, versmeerd
Identificatiemethode	Vaststelling zonder monstername
Destructieve handeling voor identificatie	Nee

Maatregelen nemen

- Zorg voor een veilig beheer en verwijder dit asbestmateriaal wanneer het bij werken eenvoudig bereikbaar wordt. Controleer de toestand jaarlijks op wijzigingen.

- Eenvoudige handelingen: enkel door erkend asbestverwijderaar
Er zullen gevelstenen verwijderd moeten worden om de vensterbank te kunnen verwijderen.

er best gekozen worden om een aannemer eenvoudige handelingen aan te stellen. De aannemer heeft de nodige kennis om de buitenvensterbank te verwijderen zonder deze te beschadigen, zodat er geen gevaarlijke stofdeeltjes kunnen vrijkomen. Lees zorgvuldig het asbestattest die ook verder advies heeft rond verwijdering.

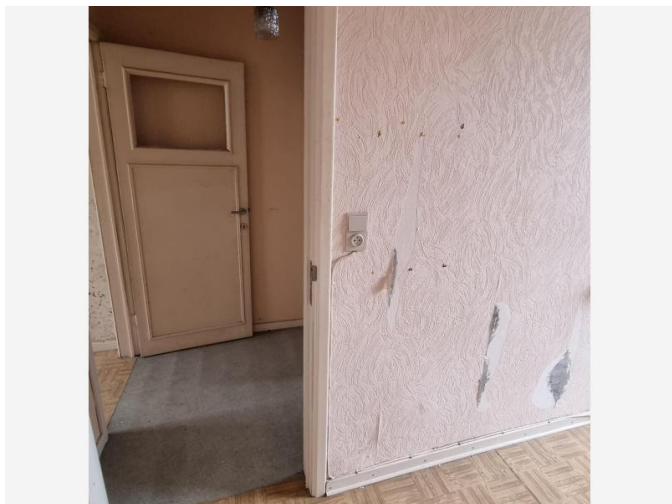
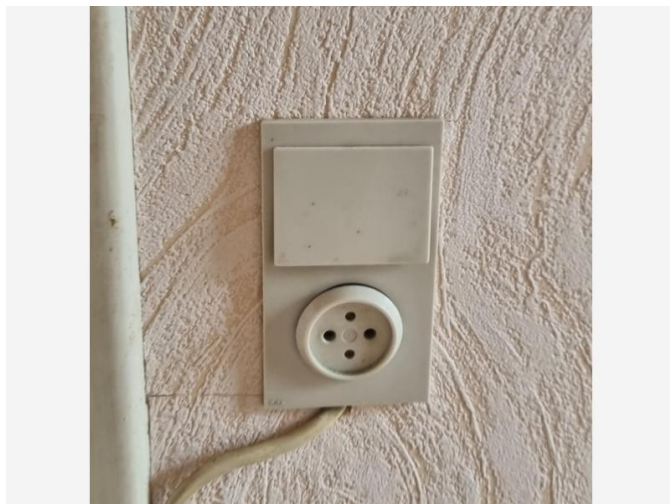
Eindbeoordeling materiaalrisico	Laag materiaalrisico en/of verlaagde kans op vezelvrijgave
---------------------------------	--

Gebondenheid	Categorie 1: hechtgebonden in oorsprong
Asbestsoort (vezeltype)	Crocidoliet aanwezig
Asbestconcentratie	Laag (< 50%)
Afschermingsgraad van het gehele materiaal	Geheel of deels (ook) vrij aan de binnenlucht
Toestand van het materiaal	Onbeschadigd, niet verweerd

Beschrijving	Bakeliet - elektriciteit
Omgeving	Binnen
Primaire drager	Binnenwand
Asbestmateriaal	Plaat, paneel, tablet - Type Bakeliet
Bindmiddel van asbestmateriaal	Kunststof of -hars
Gebondenheid op basis van bindmiddel	Hecht
Hoeveelheid (oppervlakte - dikte - aantal)	• 2,30 m ² - 0,30 cm - 1 stuk
Totaal volume	0,007 m ³
Eenvoudig bereikbaar	Ja
Bevestigingswijze	• Verlijmd, ingegoten, versmeerd
Identificatiemethode	Vaststelling zonder monstername
Destructieve handeling voor identificatie	Nee
Opmerking	De hoeveelheid is een indicatie. Lichtschakelaars en stopcontacten bestaan uit bakeliet

Zorgvuldig beheren

- Zorg voor een veilig beheer. Vermijd het beschadigen van het asbestmateriaal. Controleer de toestand jaarlijks op wijzigingen.

- Eenvoudige handelingen: mag via doe-het-zelf of door werknemer(s) met opleidingsattest eenvoudige handelingen
Asbest binnen een gebouw : In binnenruimtes mag u alleen hechtgebonden asbest verwijderen dat niet beschadigd is. Dat betekent dat het materiaal volledig intact is en er geen vrije asbestvezels zichtbaar zijn.

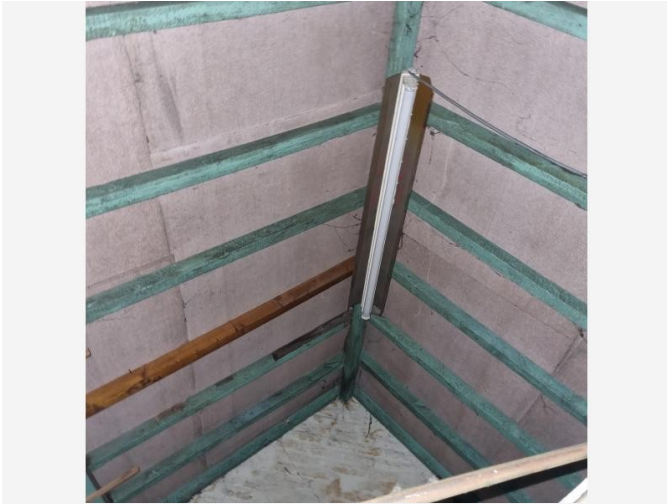
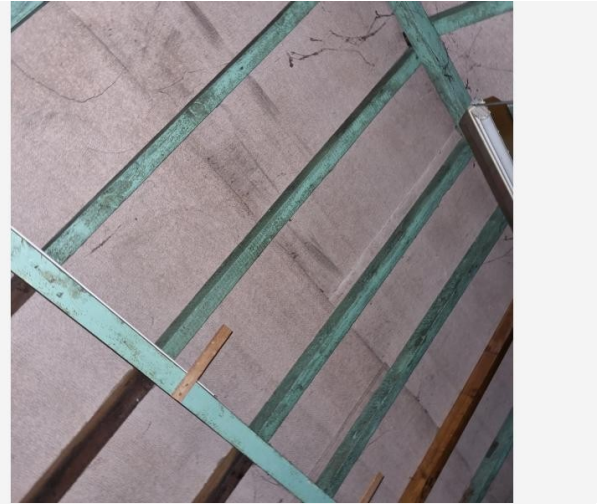
Fiche 5: Onderdak woning - staalname - geen stootvaste bescherming

Eindbeoordeling materiaalrisico	Zeer laag materiaalrisico en/of zeer lage kans op vezelvrijgave
---------------------------------	---

Gebondenheid	Categorie 1: hechtgebonden in oorsprong
Asbestsoort (vezeltype)	Alleen chrysotiel
Asbestconcentratie	Laag (< 50%)
Afschermingsgraad van het gehele materiaal	Geheel of deels (ook) vrij aan de binnenlucht
Toestand van het materiaal	Onbeschadigd, niet verweerd

#	Type	Referentie	Resultaat
5.1	Puntmonster	MM03	Chrysotiel

Beschrijving	Onderdak woning - staalname - geen stootvaste bescherming
Omgeving	Grenst aan binnen- en buitenlucht
Primaire drager	Schuin dak
Asbestmateriaal	Plaat, paneel, tablet - Type Menuiserite
Bindmiddel van asbestmateriaal	Cement
Gebondenheid op basis van bindmiddel	Hecht
Hoeveelheid (oppervlakte - dikte - aantal)	<ul style="list-style-type: none">• 67,95 m² - 0,30 cm - 1 stuk
Totaal volume	0,204 m ³
Eenvoudig bereikbaar	Nee <ul style="list-style-type: none">• Het asbestmateriaal is bedekt (uitgezonderd laag verf, coating, behang, kunststof, textiel) en het wegnemen van het bedekkende materiaal kan niet zonder het bedekkende materiaal te beschadigen.
Bevestigingswijze	<ul style="list-style-type: none">• Genageld, geniet
Identificatiemethode	Vaststelling met monstername
Destructieve handeling voor identificatie	Nee
Opmerking	.

Zorgvuldig beheren

- Zorg voor een veilig beheer en verwijder dit asbestmateriaal wanneer het bij werken eenvoudig bereikbaar wordt. Controleer de toestand jaarlijks op wijzigingen.

- Eenvoudige handelingen: enkel door erkend asbestverwijderaar
Doordat de dakpannen verwijderd moeten worden en de platen genageld zijn aan de constructie kan er best gekozen worden om een aannemer eenvoudige handelingen aan te stellen. De aannemer heeft de nodige kennis om het onderdak te verwijderen zonder de platen te breken, zodat er geen gevaarlijke stofdeeltjes kunnen vrijkomen. Lees zorgvuldig het asbestattest die ook verder advies heeft rond verwijdering.

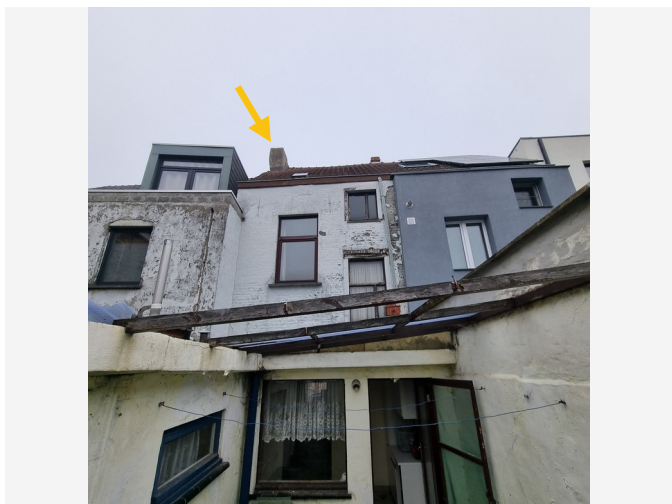
Tijdelijke beperking

Reden: Het te onderzoeken materiaal situeert zich hoger dan 3,50 m te rekenen vanaf een veilige ondergrond

Uitleg van de asbestdeskundige: Het schoorsteen rookgaskanaal is niet te beoordelen. Aan de binnenzijde is de kachel aangesloten. Aan de buitenzijde is het hoger dan 3,5 meter om de schoorsteen te inspecteren. Het is niet zichtbaar of er een asbestverdachte rookgaskanaal aanwezig is in de schoorsteen.

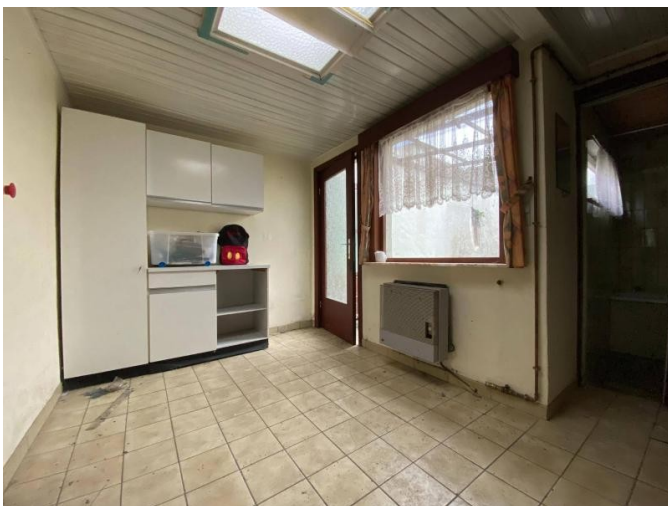
Het is niet zichtbaar of hier nog pleisterwerk aanwezig is onder het materiaal, dit is destructief onderzoek en niet noodzakelijk voor dit attest. Bij het constateren van oud pleisterwerk bij afname van het materiaal moet er eerst stalen genomen worden

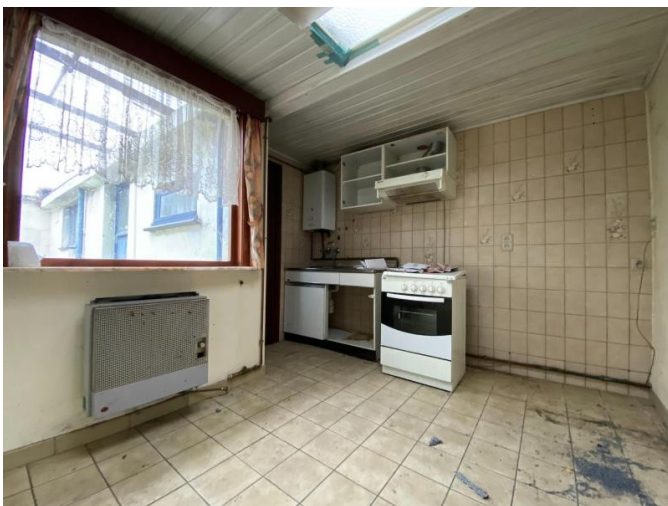
De tegels konden niet verder onderzocht worden naar verlijming van de tegel. Dit behoort tot destructief onderzoek en dit is niet noodzakelijk voor dit attest. Bij het verwijderen van de tegels moet er aandacht worden gegeven dat er mogelijk asbestverdacht lijm werd gebruikt voor de bevestiging.

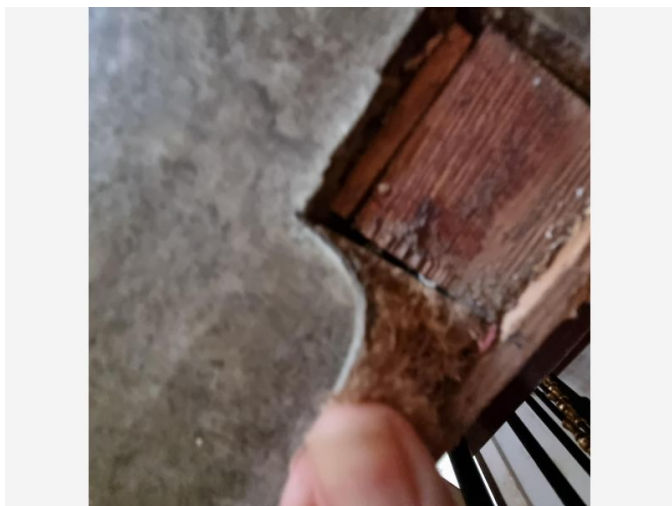
Het vloerzeil die aanwezig is niet asbestverdacht.

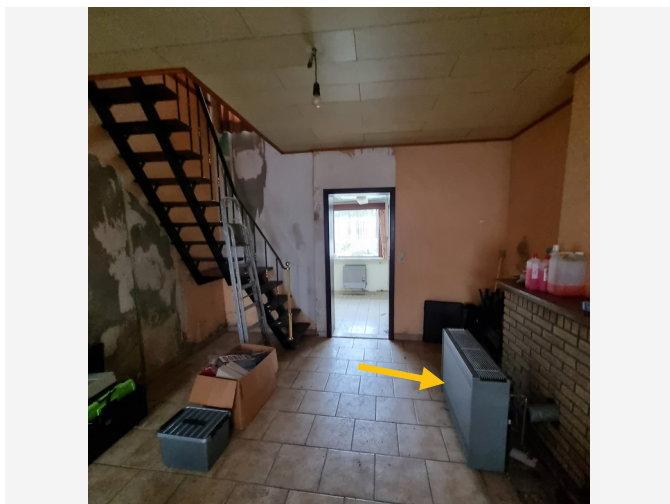
De kachel kon niet verder worden onderzocht aan de binnenzijde. Er kunnen nog materialen in de kachel aanwezig die niet zichtbaar zijn tijdens het plaatsbezoek.

Bij het verwijderen van de kachel moet er aandacht worden besteed aan het touw die mogelijk aanwezig is bij de kachel. Het touw is niet zichtbaar tijdens de inspectie maar dit behoort tot destructief onderzoek die niet noodzakelijk is voor dit attest. Het touw van de kachel kan mogelijk asbestverdacht zijn.

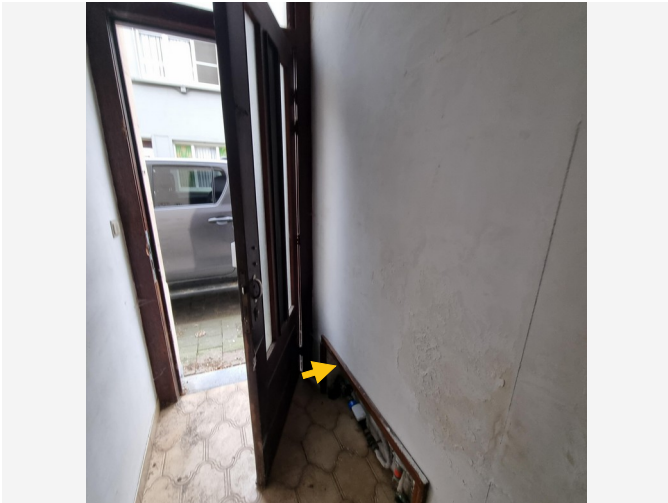
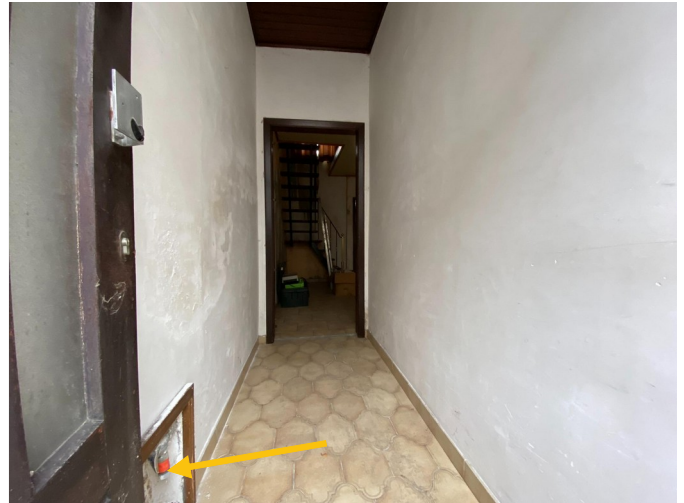
Geen asbest

#	Type	Referentie	Resultaat
11.1	Mengmonster	MM01	Geen asbest

Beschrijving	Pleisterwerk Muur
Omgeving	Binnen
Primaire drager	Binnenwand
Bindmiddel van materiaal	Gips - kalk
Gebondenheid op basis van bindmiddel	Niet-hechtgebonden
Hoeveelheid (oppervlakte - dikte - aantal)	• 250,00 m ² - 0,50 cm - 1 stuk
Totaal volume	1,25 m ³
Identificatiemethode	Vaststelling met monstername
Destructieve handeling voor identificatie	Nee
Opmerking	Hal: pleisterwerk aanwezig - staalname bij de inkomhal verblijfsruimte: pleisterwerk aanwezig - staalname 1ste verdiep voorzijde natte ruimte: pleisterwerk aanwezig - staalname in de keuken Stooklokaal: geen stooklokaal aanwezig - geen staalname

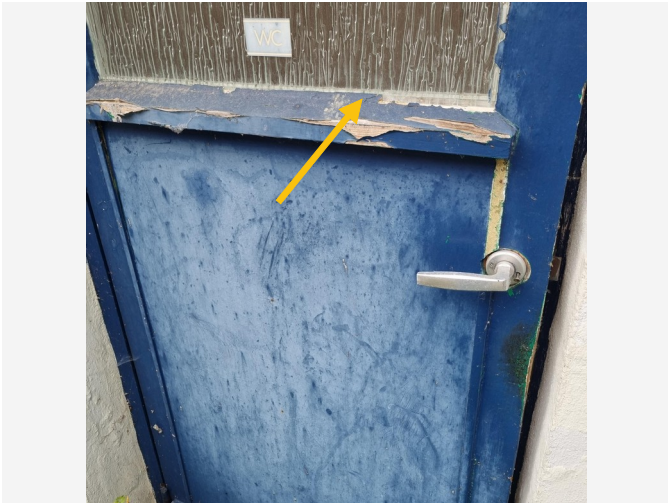
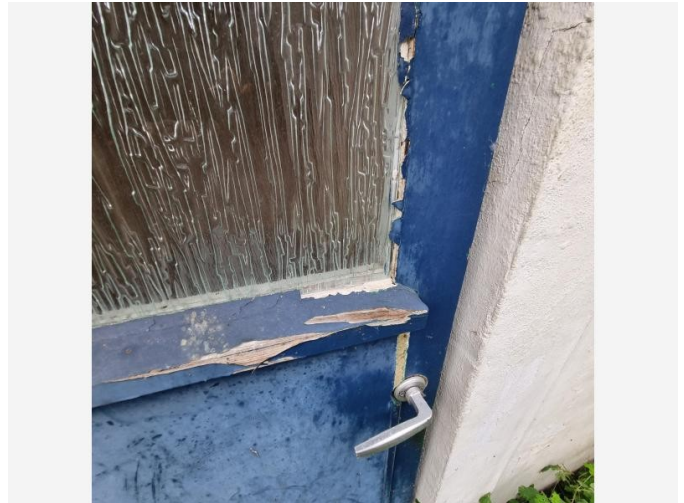
Geen asbest

#	Type	Referentie	Resultaat
12.1	Puntmonster	MM02	Geen asbest

Beschrijving	Mastiek Beglazing aanbouw tuinberging
Omgeving	Buiten
Primaire drager	Wandopening verticaal (raam, deur, ...)
Bindmiddel van materiaal	Kitten, mastiek, pasta
Gebondenheid op basis van bindmiddel	Hecht
Hoeveelheid (gewicht - aantal)	<ul style="list-style-type: none">• 0,02 kg - 1 stuk
Totaal gewicht	0,02 kg
Identificatiemethode	Vaststelling met monstername
Destructieve handeling voor identificatie	Nee
