Asbestinventarisatetest

Steenweg op Heindonk 91, 2801 Mechelen

Attestnummer : 20240219-000496.000

Uitgegeven op : 19.02.2024

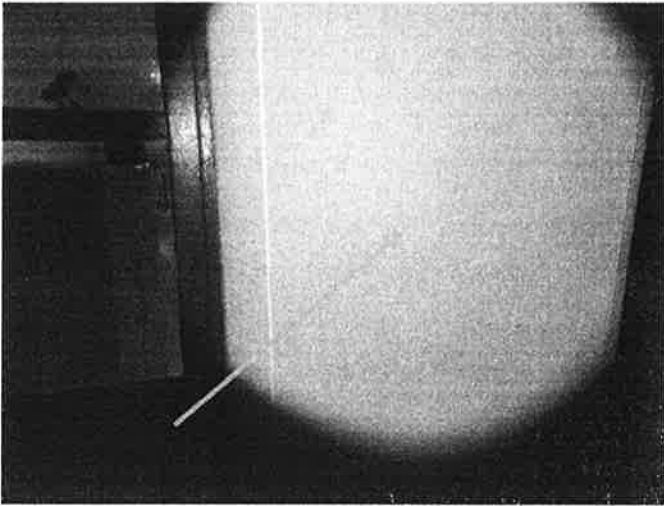
Situeringfoto

Uitgesloten van inspectie

Bouwjaar: 2010

Constructies gebouwd vanaf 2001 moeten niet onderzocht worden

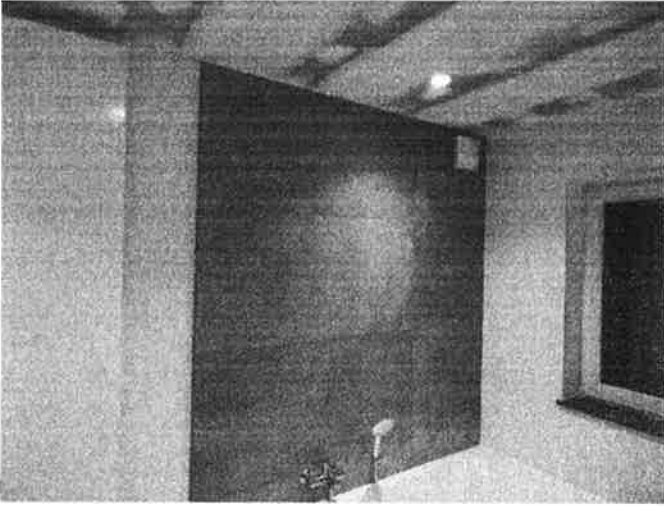
Situeringfoto

Uitgesloten van inspectie

Bouwjaar: 2023

Constructies gebouwd vanaf 2001 moeten niet onderzocht worden

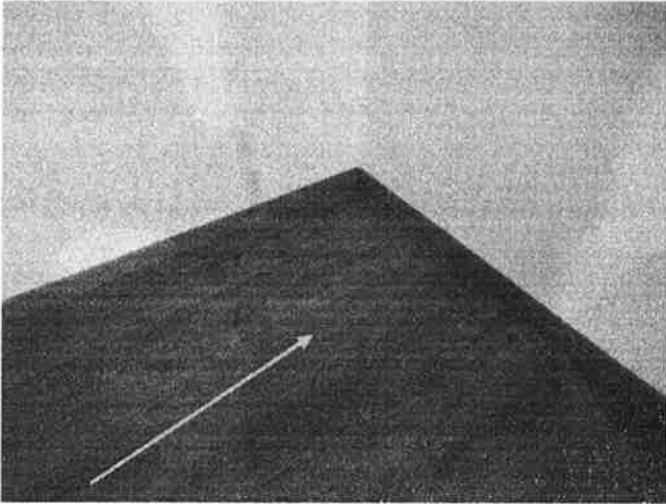
Vrije foto

Laminaat bevat geen asbest. Er kan geen uitspraak gedaan worden over de onderliggende lagen.

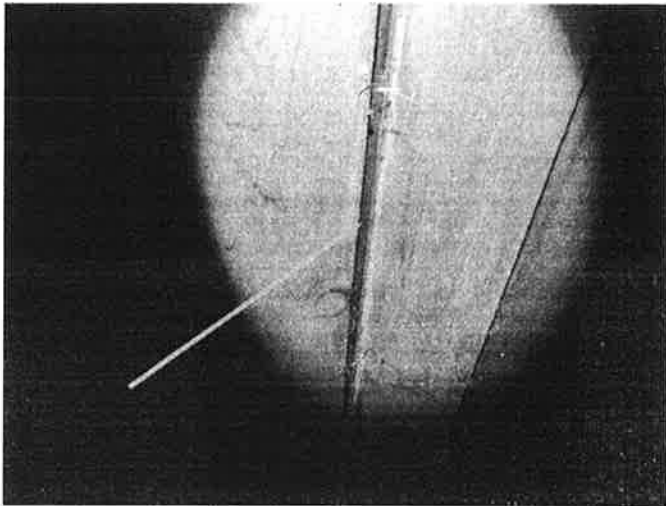
vrije foto

Houten onderdak met leien.

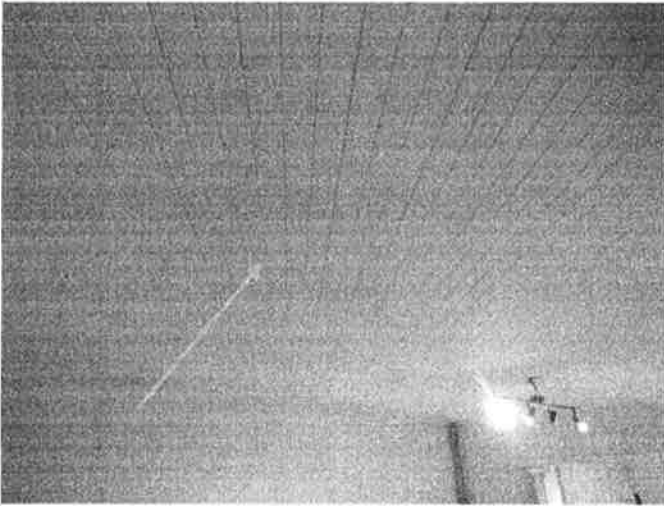
Fiche 6: Houten plafond

Houten plafond. Is niet verdacht.

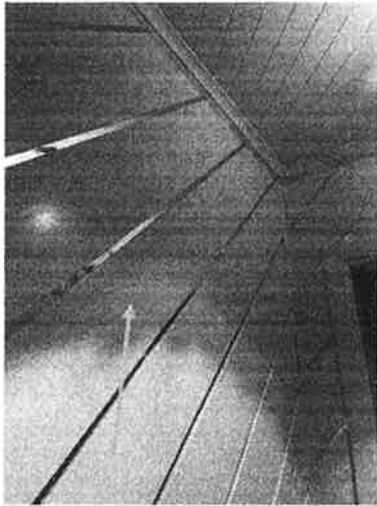
Vrije foto

Kunststof wandbekleding. Is niet verdacht.

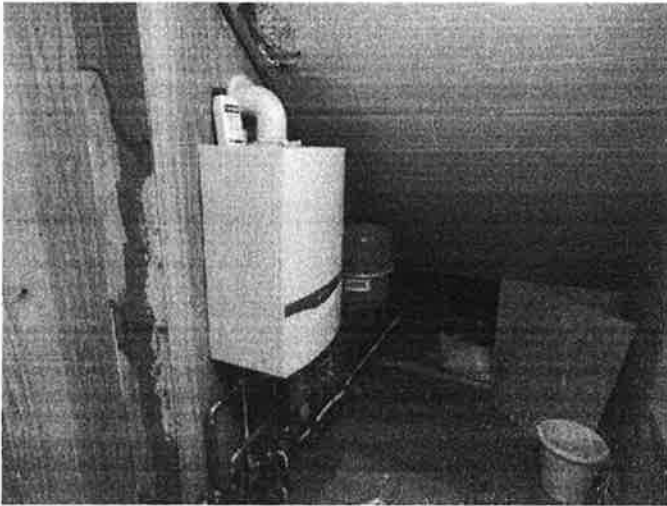
Vrije foto

CV ketel is van een recent bouwjaar en niet verdacht.

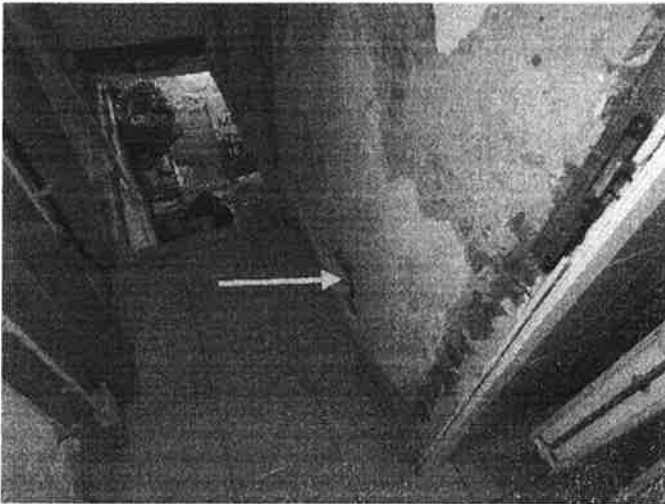
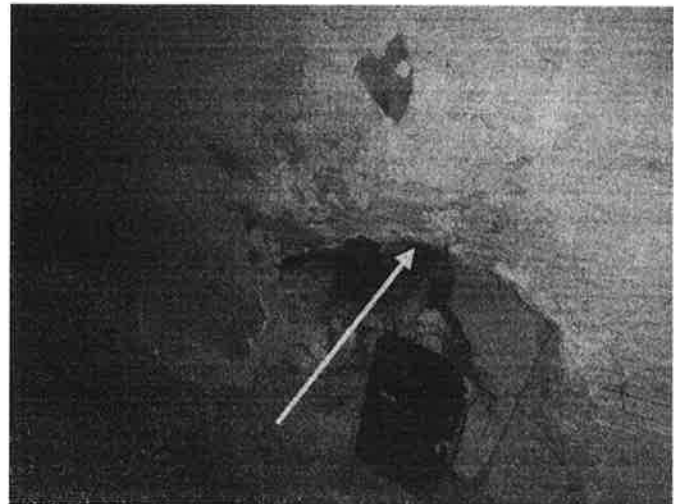
Fiche 10: Bepleistering muur

Geen asbest

#	Type	Referentie	Resultaat
10.1	Mengmonster	MM01	Geen asbest

Bindmiddel van materiaal	Gips - kalk
Gebondenheid op basis van bindmiddel	Niet-hechtgebonden
Hoeveelheid (oppervlakte - dikte - aantal)	• 50,00 m ² - 2,00 cm - 1 stuk
Totaal volume	1,00 m ³
Identificatiemethode	Vaststelling met monstername
Destructieve handeling voor identificatie	Nee
Opmerking	Deze oppervlakte is een beredeneerde schatting, er worden geen rechten verleend aan deze oppervlakten. De dikte is een schatting die voorkomt uit de monsterplaatsen en is daarom niet altijd representatief.
