Asbestinventarisatetest

Goorboslei 2, 2860 Sint-Katelijne-Waver

Attestnummer : 20240503-000049.000

Uitgegeven op : 03.05.2024

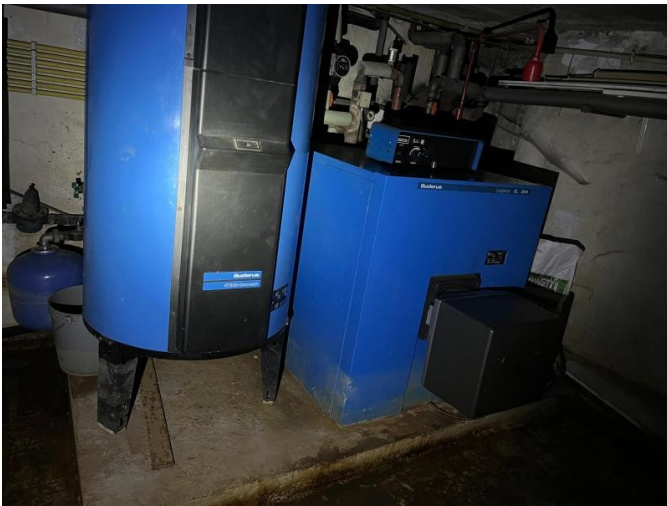
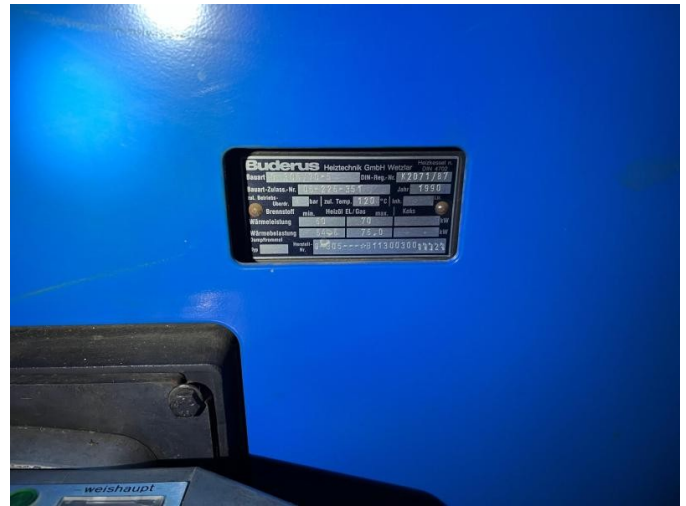
Eindbeoordeling materiaalrisico	Verhoogd materiaalrisico en/of verhoogde kans op vezelvrijgave
---------------------------------	--

Gebondenheid	Categorie 2: niet-hechtgebonden met matrix
Asbestsoort (vezeltype)	Alleen chrysotiel
Asbestconcentratie	Hoog ($\geq 50\%$)
Afschermingsgraad van het gehele materiaal	Geheel of deels (ook) vrij aan de binnenlucht
Toestand van het materiaal	Licht beschadigd, licht verweerd. Intact materiaal type Pical – asbestboard of categorie III 'gebondenheid'

Beschrijving	Stookinstallatie
Omgeving	Binnen
Primaire drager	HVAC infrastructuur en uitrusting
Asbestmateriaal	Pakking, dichting
Bindmiddel van asbestmateriaal	Karton - papier - viltachtig
Gebondenheid op basis van bindmiddel	Niet-hechtgebonden
Hoeveelheid (gewicht - aantal)	<ul style="list-style-type: none">0,20 kg - 1 stuk
Totaal gewicht	0,20 kg
Eenvoudig bereikbaar	Ja
Bevestigingswijze	<ul style="list-style-type: none">Geklemd
Identificatiemethode	Vaststelling zonder monsternamen

Destructieve handeling voor identificatie	Nee
Opmerking	Mogelijks bevat deze Bedurus stookinstallatie intern nog asbesthoudende dichtingen.

Het asbestmateriaal valt onder de mijlpaal van 2034.

Verwijderen

- Zorg voor een veilig beheer. Vermijd het beschadigen van het asbestmateriaal. Controleer de toestand jaarlijks op wijzigingen.

- Eenvoudige handelingen: mag via doe-het-zelf of door werknemer(s) met opleidingsattest eenvoudige handelingen
Voldoende bevochtigen of fixeren, PBM's dragen en dichtingvoorzichtig verwijderen. Daarna dubbel verpakt afvoeren naar erkende verwerker of containerpark. Methode van handpicking.

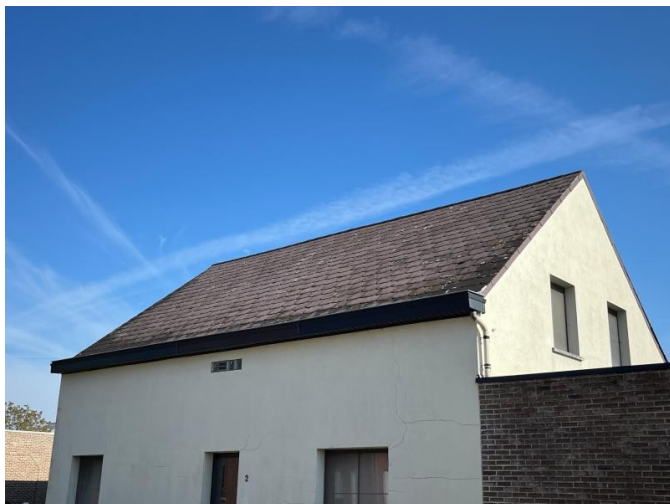
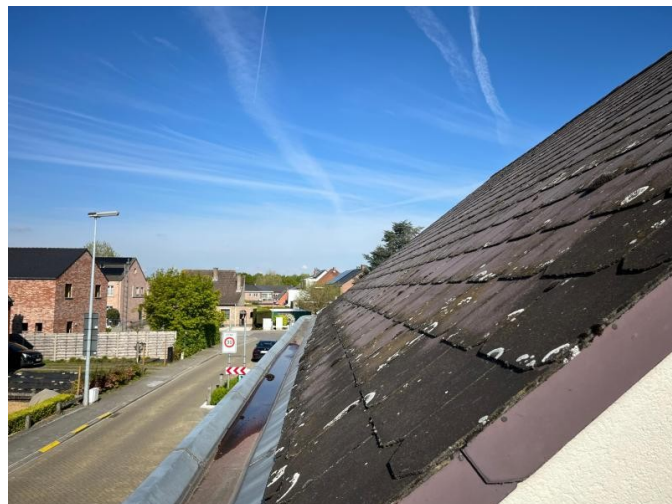
Eindbeoordeling materiaalrisico	Verhoogd materiaalrisico en/of verhoogde kans op vezelvrijgave
---------------------------------	--

Gebondenheid	Categorie 1: hechtgebonden in oorsprong
Asbestsoort (vezeltype)	Crocidoliet aanwezig
Asbestconcentratie	Laag (< 50%)
Afschermingsgraad van het gehele materiaal	Geheel of deels vrij aan de buitenlucht
Toestand van het materiaal	Matig beschadigd, matig verweerd

Beschrijving	Dakleien
Omgeving	Buiten
Primaire drager	Schuin dak
Asbestmateriaal	Dak- en gevelbekleding - Lei, shingle
Bindmiddel van asbestmateriaal	Cement
Gebondenheid op basis van bindmiddel	Hecht
Hoeveelheid (oppervlakte - aantal)	• 80,00 m ² - 1 stuk
Totale oppervlakte	80,00 m ²
Eenvoudig bereikbaar	Ja

Bevestigingswijze	• Geklemd
Identificatiemethode	Vaststelling zonder monstername
Destructieve handeling voor identificatie	Nee

Het asbestmateriaal valt onder de mijlpaal van 2034.

Verwijderen

- Zorg voor een veilig beheer. Vermijd het beschadigen van het asbestmateriaal. Controleer de toestand jaarlijks op wijzigingen.
- Hemelwater dat afspoelt van asbestcement daken of gevels kan asbestdeeltjes bevatten. Gebruik het enkel voor gesloten circuits (bv. spoelen toiletten). Reinig na het vervangen van het dak of de gevel de dakgoten en regenwaterput of -ton om asbesthoudend sediment of slib te verwijderen

- Eenvoudige handelingen: mag via doe-het-zelf of door werknemer(s) met opleidingsattest eenvoudige handelingen
Leien zijn los te maken van de constructie eronder zonder ze te beschadigen. Voldoende bevochtigen, PBM's dragen en ervoor zorgen dat de leien niet scheuren of breken. Daarna dubbel verpakt afvoeren naar erkende verwerker of containerpark.

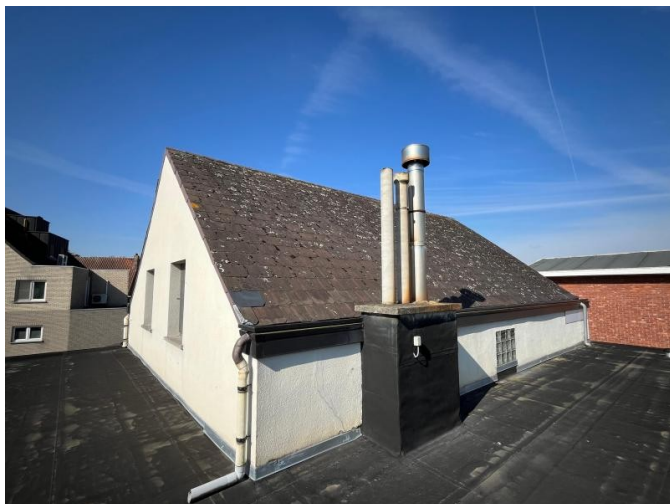
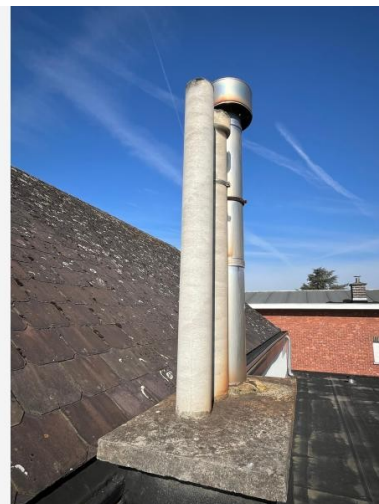
Eindbeoordeling materiaalrisico	Laag materiaalrisico en/of verlaagde kans op vezelvrijgave
---------------------------------	--

Gebondenheid	Categorie 1: hechtgebonden in oorsprong
Asbestsoort (vezeltype)	Crocidoliet aanwezig
Asbestconcentratie	Laag (< 50%)
Afschermingsgraad van het gehele materiaal	Geheel of deels vrij aan de buitenlucht
Toestand van het materiaal	Licht beschadigd, licht verweerd. Intact materiaal type Pical – asbestboard of categorie III 'gebondenheid'

Beschrijving	Schouwpijpen
Omgeving	Buiten
Primaire drager	Schacht-koker (technisch)
Asbestmateriaal	Buis, koker, leiding, pijp, doorvoer
Bindmiddel van asbestmateriaal	Cement
Gebondenheid op basis van bindmiddel	Hecht
Hoeveelheid (lengte - omtrek - dikte - aantal)	<ul style="list-style-type: none">• 2,00 m - 25,00 cm - 2,00 cm - 1 stuk
Totaal volume	0,01 m ³
Eenvoudig bereikbaar	Ja
Bevestigingswijze	<ul style="list-style-type: none">• Verlijmd, ingegoten, versmeerd

Identificatiemethode	Vaststelling zonder monstername
Destructieve handeling voor identificatie	Ja
Opmerking	Er kon niet worden nagegaan hoe lang de schouwpijpen exact waren aangezien deze verwerkt zijn in de schouw.

Het asbestmateriaal valt onder de mijlpaal van 2040.

Zorgvuldig beheren

- Zorg voor een veilig beheer. Vermijd het beschadigen van het asbestmateriaal. Controleer de toestand jaarlijks op wijzigingen.

- Eenvoudige handelingen: mag via doe-het-zelf of door werknemer(s) met opleidingsattest eenvoudige handelingen
Voldoende bevochtigen, PBM's dragen tijdens verwijderen van de buis. Daarna dubbel verpakt afvoeren naar erkende verwerker of containerpark. Indien dit allen niet mogelijk is wordt er best de expertise bijgehaald van iemand met een opleidingsattest eenvoudige handelingen.

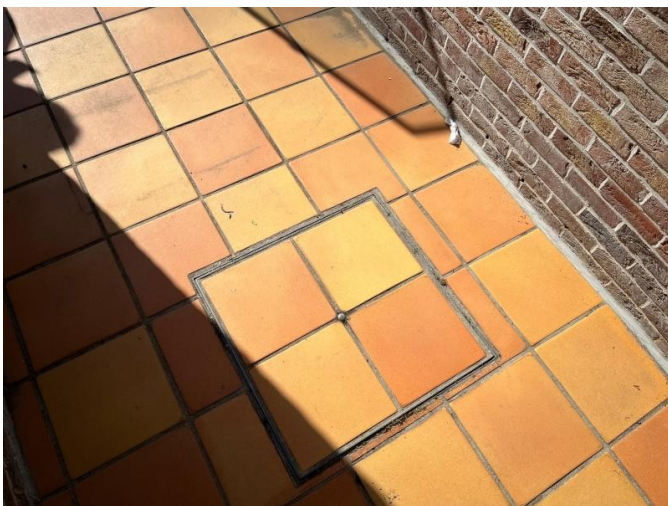
Situeringfoto

Tijdelijke beperking

Reden: Het onderzoek kan niet uitgevoerd worden binnen de bepalingen van de Welzijnswet

Uitleg van de asbestdeskundige: Gezien de hoogte kon de kruipkelder niet betreden worden.

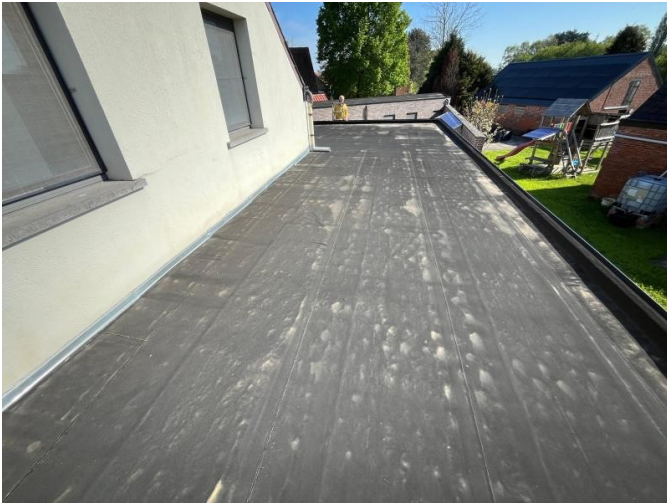
Vrije foto

De roofingdakbedekking werd vernieuwd in 2023. De factuur werd toegevoegd aan de bewijsdocumenten.

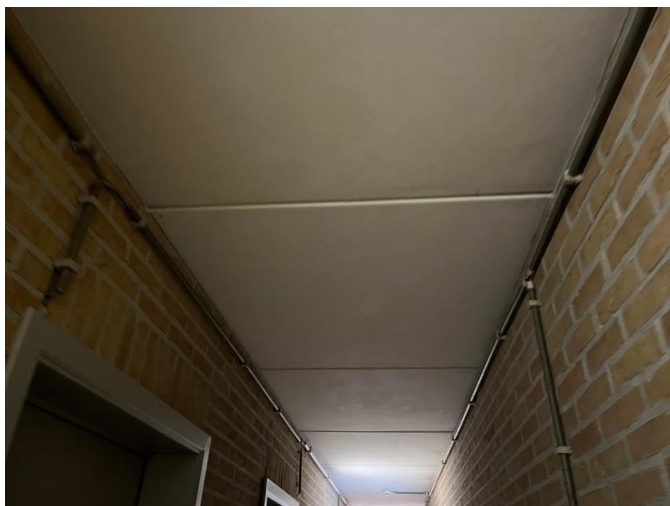
Vrije foto

Aan het plafond van de achterbouw is geen pleisterwerk aangebracht.

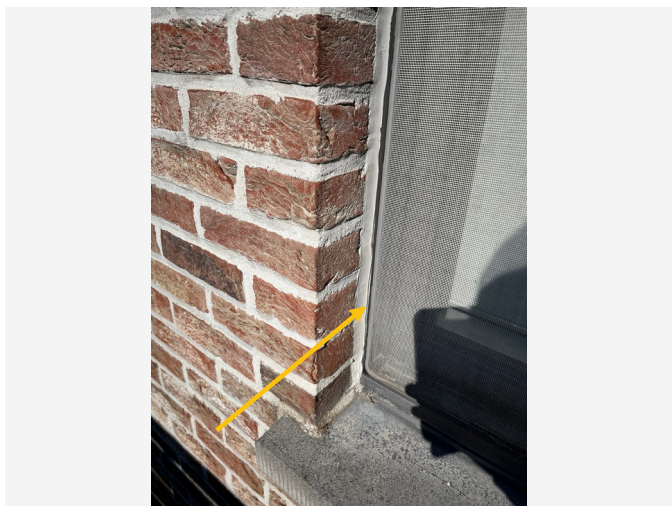
Vrije foto

Raammastieken zijn niet asbestverdacht.

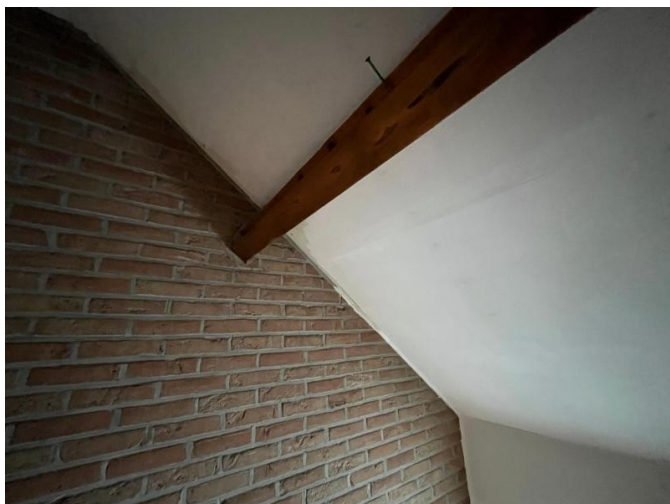
Vrije foto

Het onderdak van het schuine dak was niet te zien. De plafonds op verdieping +1 waren gipskartonplaten.

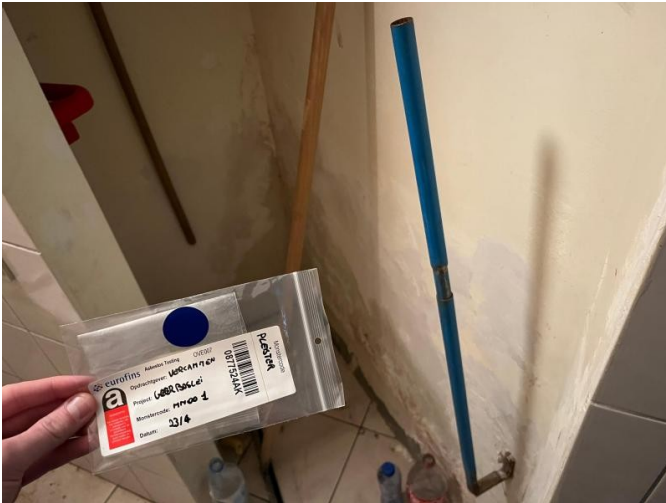
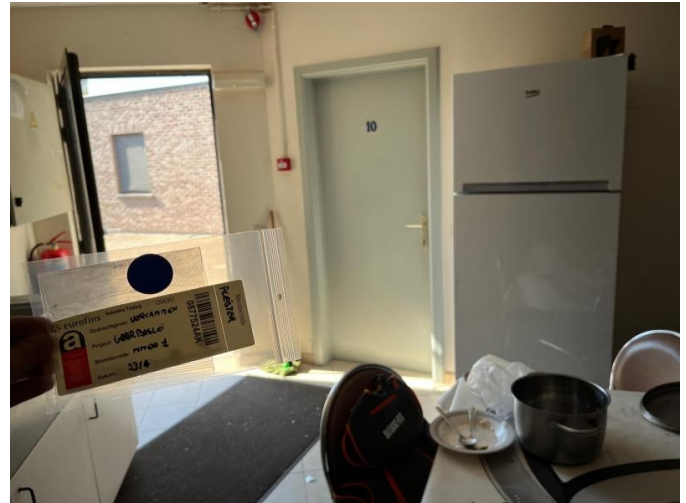
Fiche 9: Pleisterwerk

Geen asbest

#	Type	Referentie	Resultaat
9.1	Mengmonster	MM001	Geen asbest

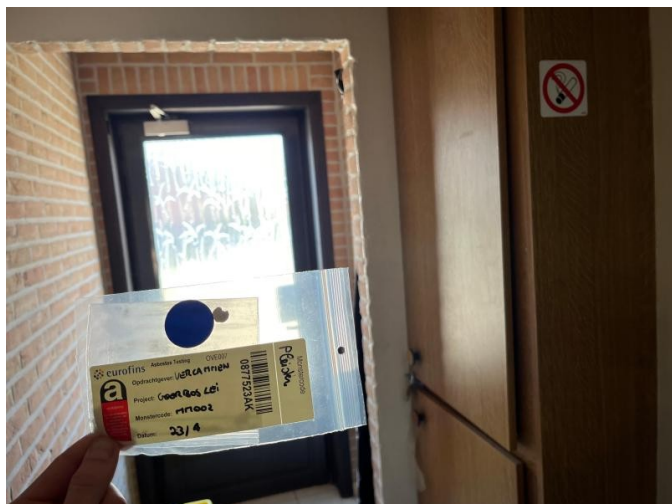
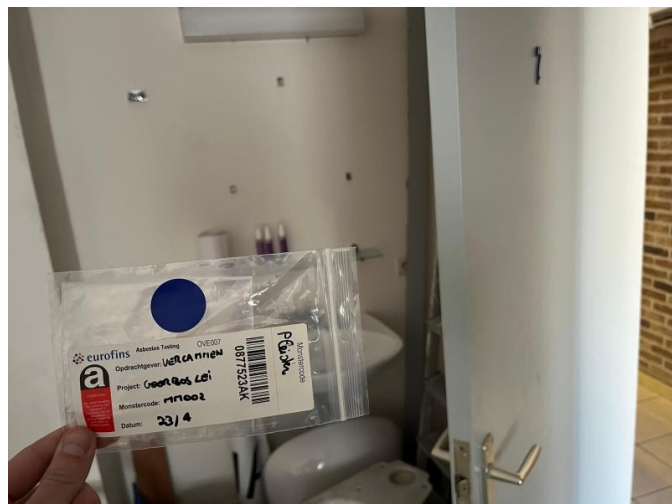
Geen asbest

#	Type	Referentie	Resultaat
10.1	Mengmonster	MM002	Geen asbest
